# INFORME DE LA IAU REALIZADA EN CALLES SAN MARCOS, NUM. 27 A PUENTE, NUM. 46 DE ECIJA, SEVILLA.

JESÚS MUÑOZ TINOCO  
ESTHER NÚÑEZ PARIENTE DE LEÓN

**Resumen:** En este informe se presentan las conclusiones preliminares fruto de las investigaciones realizadas en este solar, cuya inminente construcción amenazaba con arrasar los posibles niveles arqueológicos del subsuelo.

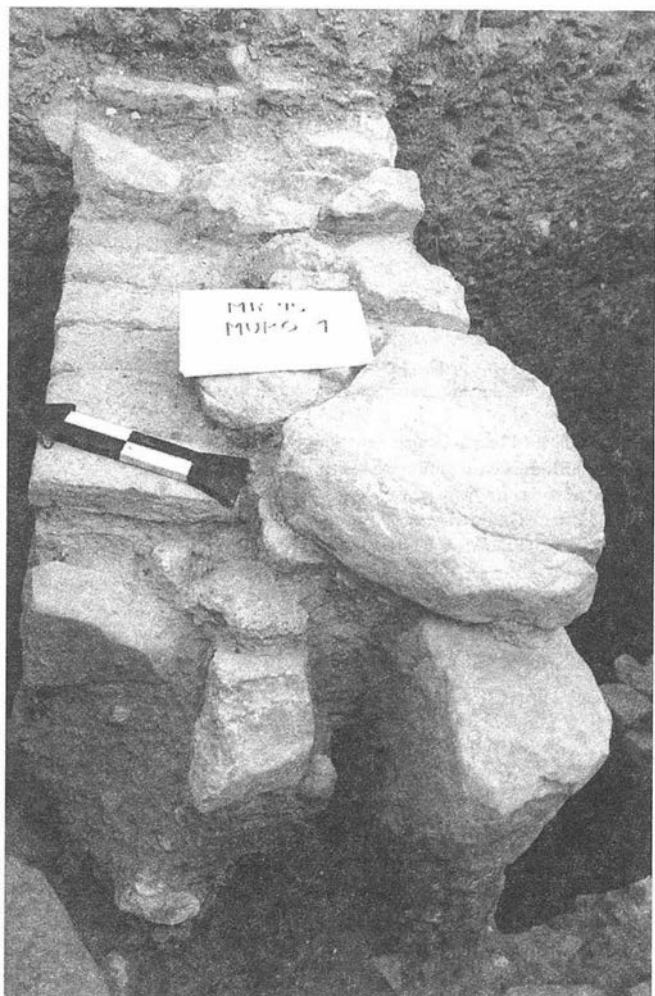
LAM. I. Muro estructura 1.

- Muro estructura 1: con dirección este-oeste, su longitud máxima apreciable es de 1'70 mts. y su anchura de 80 cms., conservándose en una altura de unos 40 cms. Se presenta con una marcada dicotomía en lo que a edificación se refiere, ya que un sector está compuesto por piedras de arenisca de tamaño medio-grande conformando la supuestamente cara externa, y la interna, por ladrillos toscos con dimensiones estandarizadas de 29 por 14 por 5 cms.; de cualquier forma parece más lógico que la dualidad constructiva obedeciera, más que a una diferenciación funcional del ámbito que dividía, a la restauración posterior de una zona defectuosa, siendo la fábrica primigenia íntegramente en piedra. Por otra parte, no se observa ningún tipo de cimentación, descansando directamente sobre los sedimentos del relleno. Se pierde bajo el perfil este y aparece su huella en el oeste, quedando por medio un vano -desconocemos si exprofeso o no- de 1'20 mts. (Lam. 1)

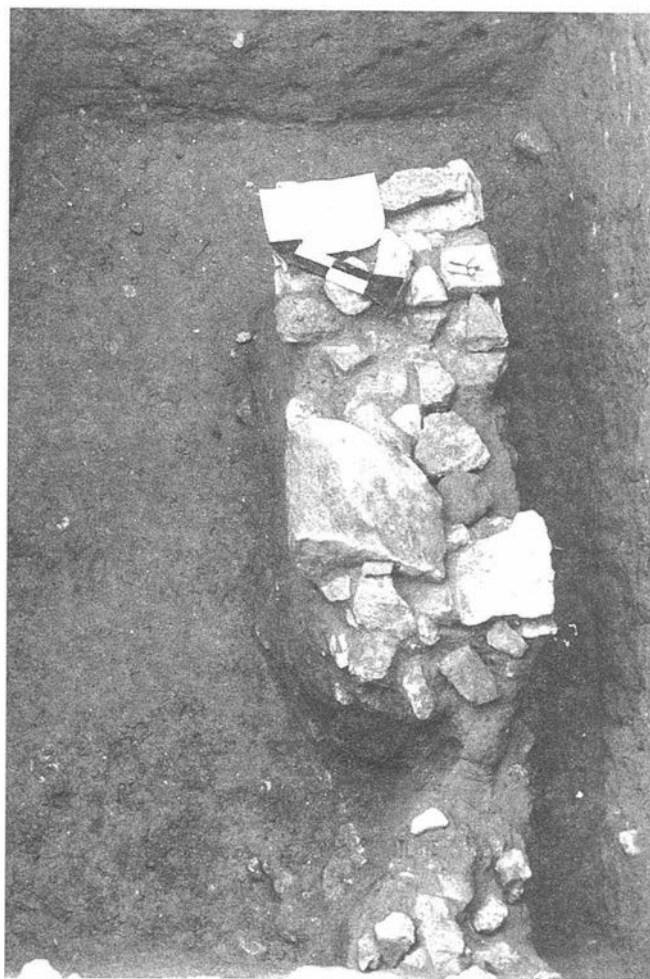
LAM. III. Estructura 3.

- Muro estructura 3: consideramos que es la única construcción prerromana de las aparecidas en esta excavación. Aunque su sistema constructivo puede ser de prácticamente cualquier edad, por el

contexto que aportan el nivel y los materiales asociados, así como por el hecho de que de entre sus intersticios recuperamos dos fragmentos de cerámica pintada con bandas rojo vinoso y otro a mano, creemos segura su adscripción protohistórica. Se conserva en 2 mts. de largo, perdiéndose bajo el perfil oeste; la anchura máxima es de 55 cms. y la altura de 30-40 cms. Su construcción es a base de piedras areniscas y calizas, generalmente de tamaño pequeño, algunas medio-grande (la mayor de 40 por 32 por 23 cms.), trabadas con barro; se trata de una mampostería no muy sólida, bien careada y sin cimentación (Lam. 3).

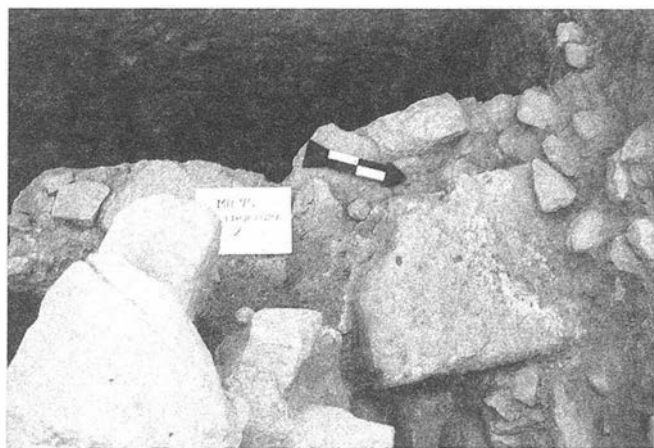
LAM. II. Estructura 2.

- Estructura 2: debió de tratarse de un elemento con desarrollo en horizontal, aunque nos apareció totalmente cercenado y amorfo, sin que se intuya su funcionalidad. Está formada a base de piedras -una de ellas una gran losa de arenisca y otras más pequeñas que se continúan en extensión mediante una tegula plana invertida-, tierra batida con intrusiones de restos constructivos, guijarros y otros materiales reutilizados (Lam.2).
