**ANUARIO ARQUEOLÓGICO DE ANDALUCÍA 1995**  
ACTIVIDADES DE URGENCIA  
INFORMES Y MEMORIAS

# INFORME DE CUATRO SEGUIMIENTOS ARQUEOLOGICOS EFECTUADOS ENTRE SEPTIEMBRE Y NOVIEMBRE DE 1995 EN ECIJA, SEVILLA.

JESUS MUÑOZ TINOCO  
ESTHER NÚÑEZ PARIENTE DE LEÓN

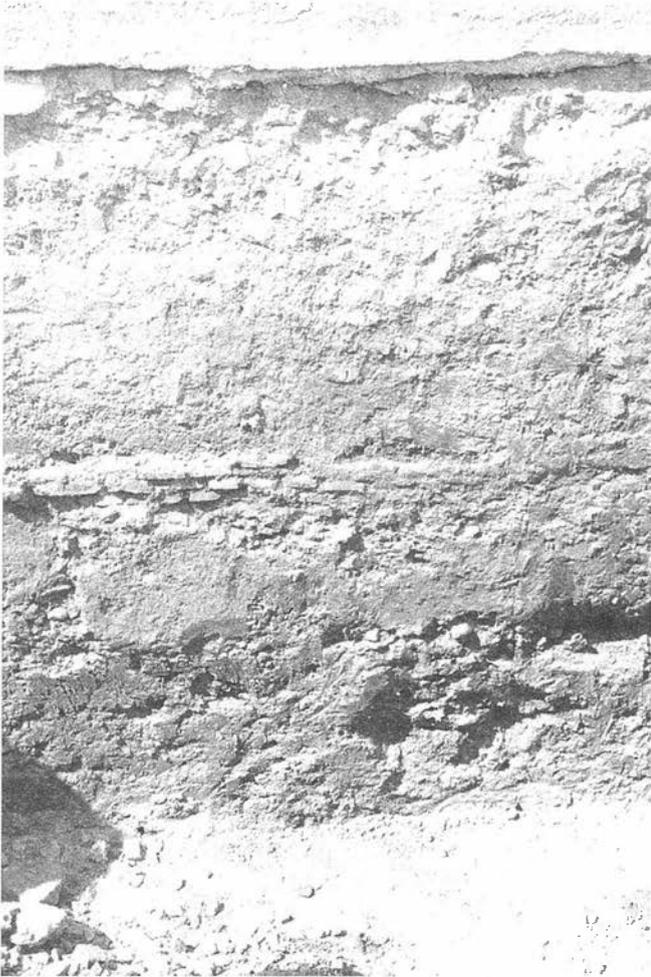
LAM. I. Intervención en calle Empedrada 34. Detalle de la estratigrafía perimetral y línea de ladrillos a -1'35 mts. asociados a materiales modernos.

- Rebaje del pantalleo perimetral: se fue haciendo por bataches, apareciendo de forma general gravas y limos producto de las riadas del próximo arroyo Matadero; no obstante, cercano al ángulo NE y repitiéndose en diferentes pozos de la misma zona, se observaba bajo la medianera, a -1'35 mts., una línea de ladrillos con cuatro de espesor (Lam. 1), asociados a materiales cerámicos modernos de diferente tipología (vidriados, grandes contenedores, etc.)

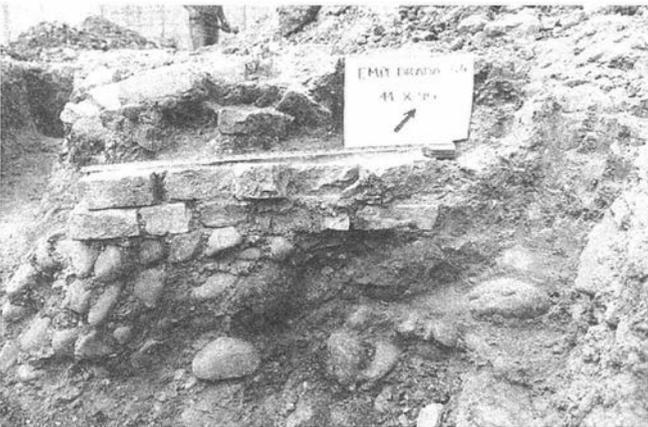
LAM. II. Calle Empedrada 34. Detalle de la estructura posiblemente romana.

- Zapatas discontinuas unidas por zunchos: Aquí se detectó el único elemento de interés de toda la intervención, ya que, no obstante la precariedad de lo encontrado, tanto por los materiales como por la edificación, consideramos que es romano.

Se trata de un pequeño trozo de muro cuya parte superior se conforma por fragmentos de dolia, tegulas, etc. (posiblemente esta

zona fuera una capa de nivelación o pavimentación con desarrollo en horizontal, aunque de ello no ha quedado ninguna otra huella) y que continua en profundidad con hiladas de ladrillos (dos/tres) y una pequeña cimentación de guijarros. La longitud máxima conservada es de 90 cms.; la anchura entorno a los 40 cms. (dado su deterioro tampoco se puede dimensionar con exactitud), y las medidas de los ladrillos son de 19'5 cms. de ancho por 6 cms. de grueso (al no encontrarse ninguno completo, no conocemos la longitud), siendo la dirección de la estructura NE - SO (Lam. 2).

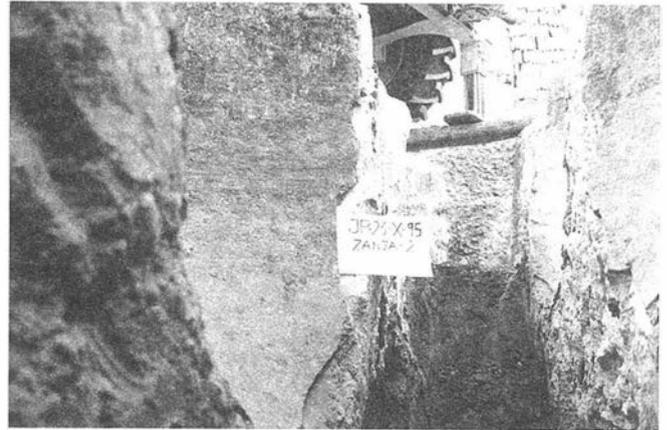
LAM. III. Intervención en calle Juan Páez 7. Detalle de los contenedores cerámicos.

- La aparición de varios grandes contenedores cerámicos (Lam. 1), cuya funcionalidad era la de almacenar líquidos o áridos, encontrándose todos ellos fracturados en el tercio superior, mo-

tivo por el cual no se incidió en su extracción. Estas grandes tinajas se han estado utilizando hasta mediados de siglo y, concretamente las parecidas en el solar, se encuentran arriostradas mediante una gruesa tongada de hormigón, por ello su rotura pudo ser producida en el momento de la construcción de la última casa, o, preferentemente, cuando se acometió el derribo de la misma.

Las dimensiones de lo conservado están en torno a 1'20 mts. de diámetro máximo y 1'80 mts. de altura.

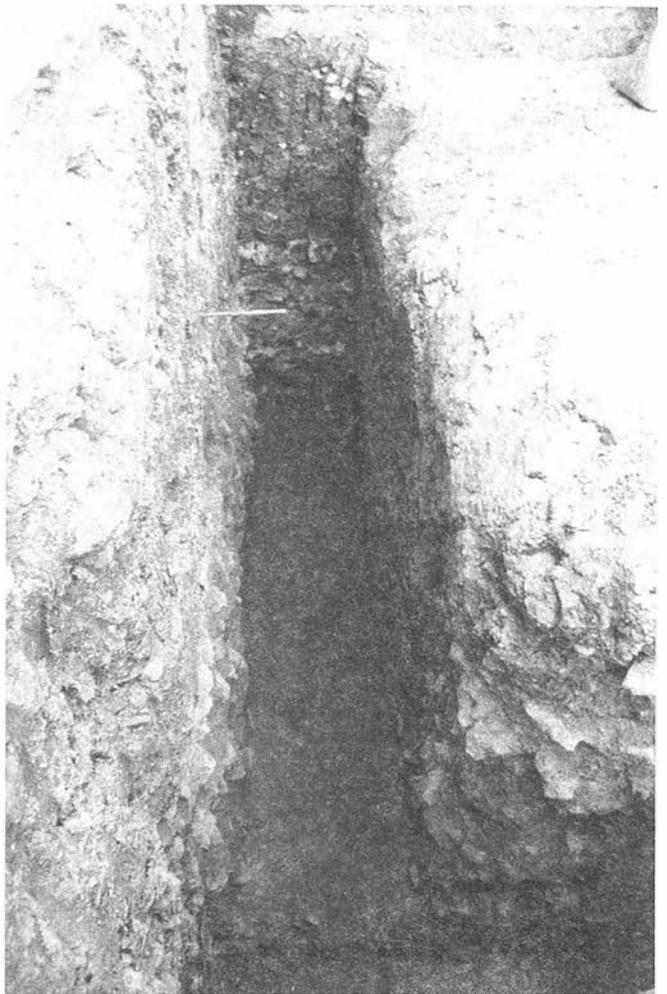
LAM. IV. Calle Juan Páez 7; vista de la estructura de argamasa.

- Paralela a la zanja de cimentación tipo B encontramos, a unos 50 cms. de profundidad respecto a la rasante actual, una estructura indefinida y discontinua, construida con argamasa de cal y arena y piedras medianas e irregulares intercaladas, que se presenta en una altura de 1'80 mts. (Lam. 2).
