MEMORIA DE INTERVENCIÓN DE
LAS PINTURAS MURALES Y
YESERÍAS DE LA ANTIGUA
CAPILLA DEL PALACIO DE SAN
TELMO DE SEVILLA.

Noviembre 2009

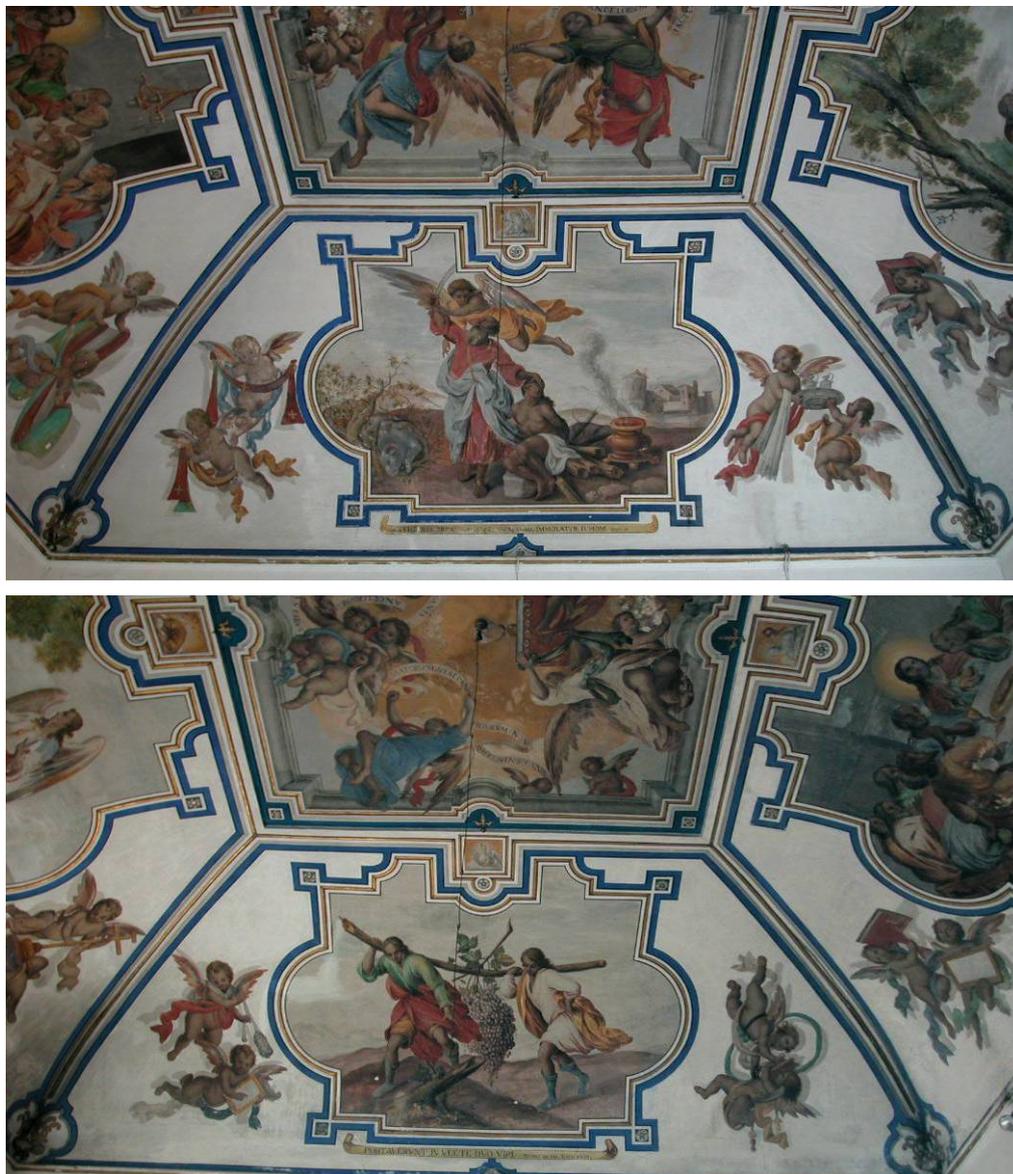
Figura 1.

Bóveda de la Sacristía.

Vistas generales previas a la intervención.

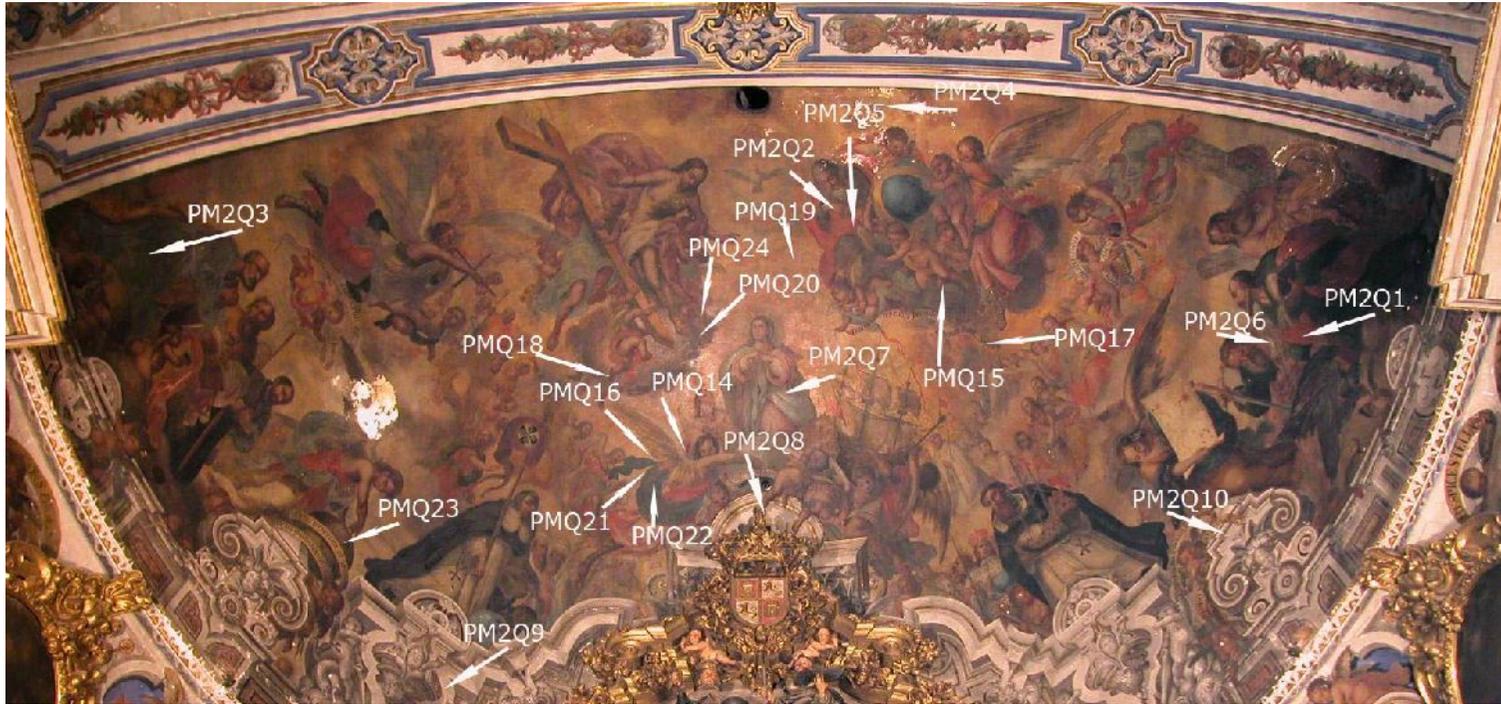
PM2Q23 Rapaduras correspondiente al estrato pictórico superficial de color gris-marrón. Parece un repinte (figura 1).

PM2Q24 Rapaduras correspondiente al estrato pictórico superficial de color gris de la nube final (figura 1).

Figura 1. Localización de las muestras extraídas.

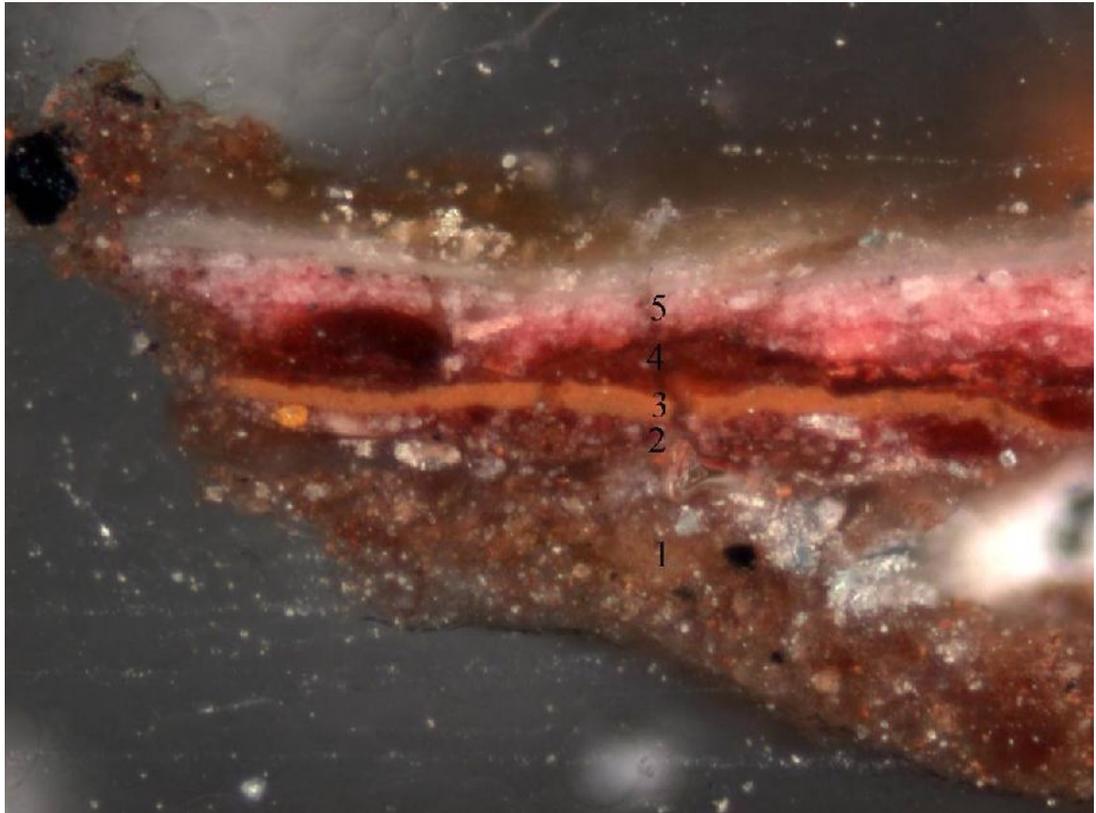
Muestra: PM2Q6

Figura 15. Estratigrafía de la muestra PM2Q6.

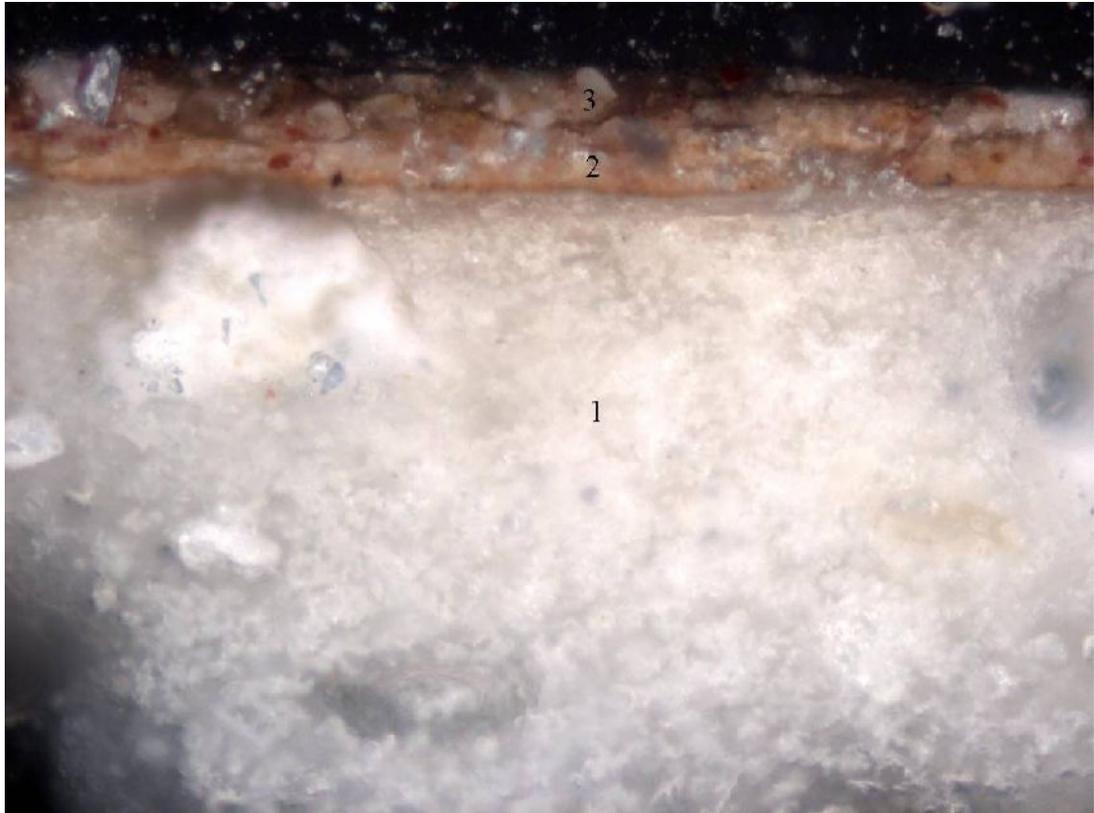
Muestra: PM2Q8

Figura 22. Estratigrafía de la muestra PM2Q8.

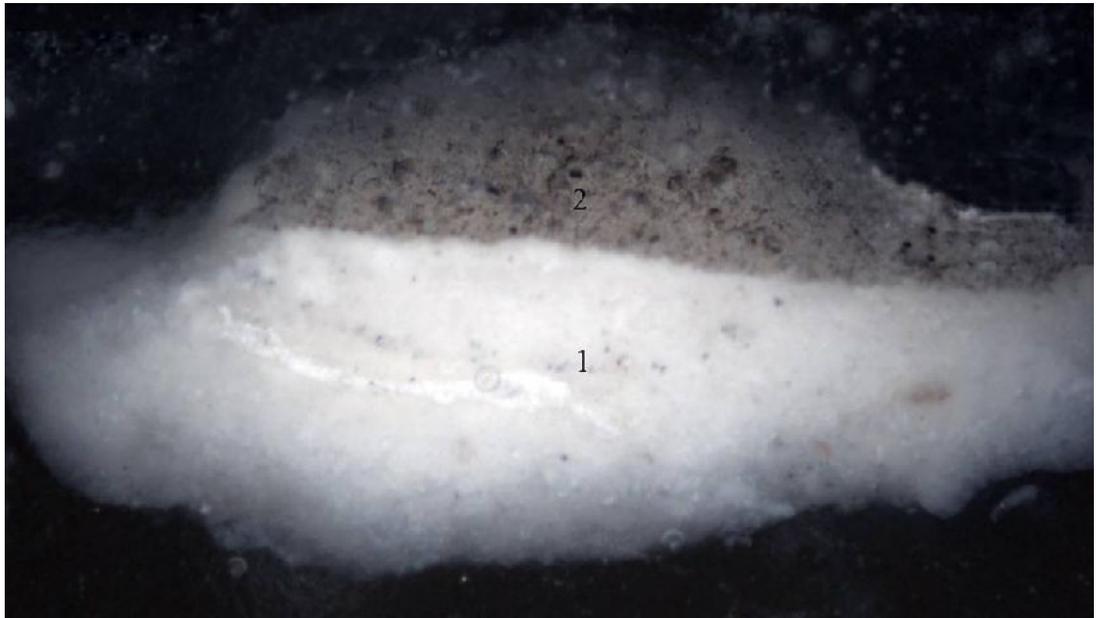
Muestra: PM2Q9

Figura 24. Estratigrafía de la muestra PM2Q9.

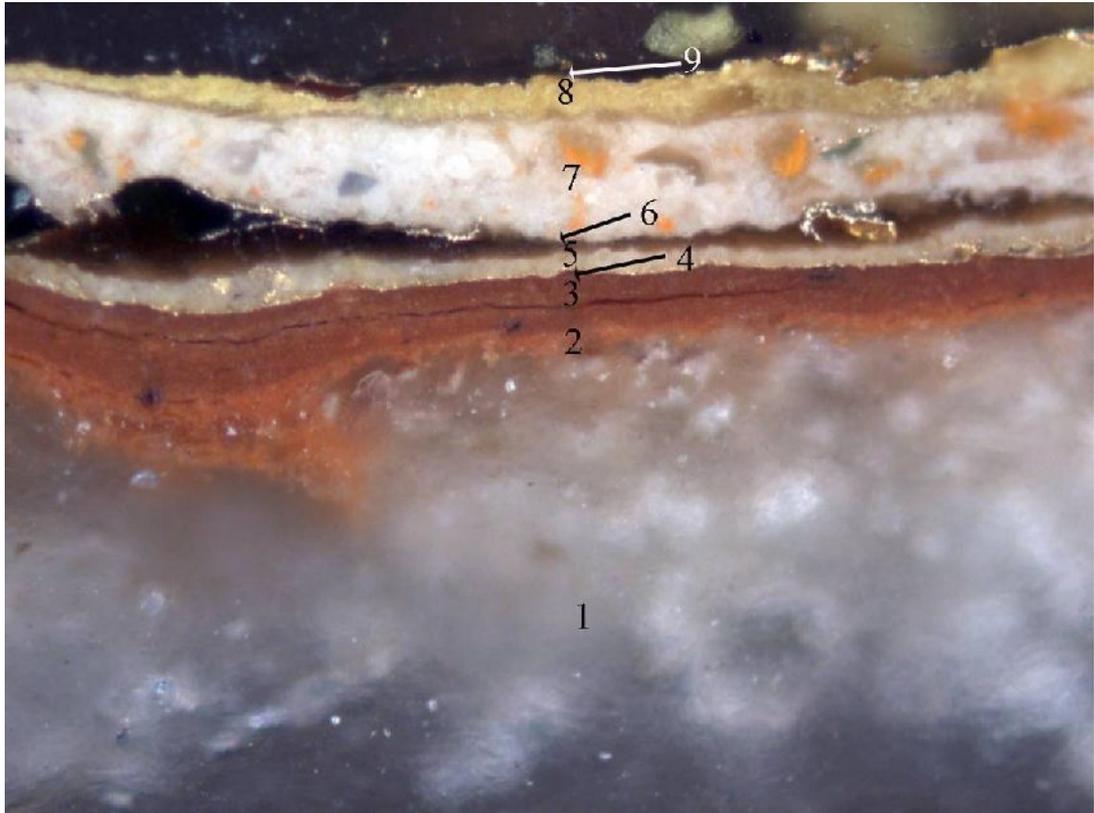
Muestra: PM2Q10

Figura 26. Estratigrafía de la muestra PM2Q10.

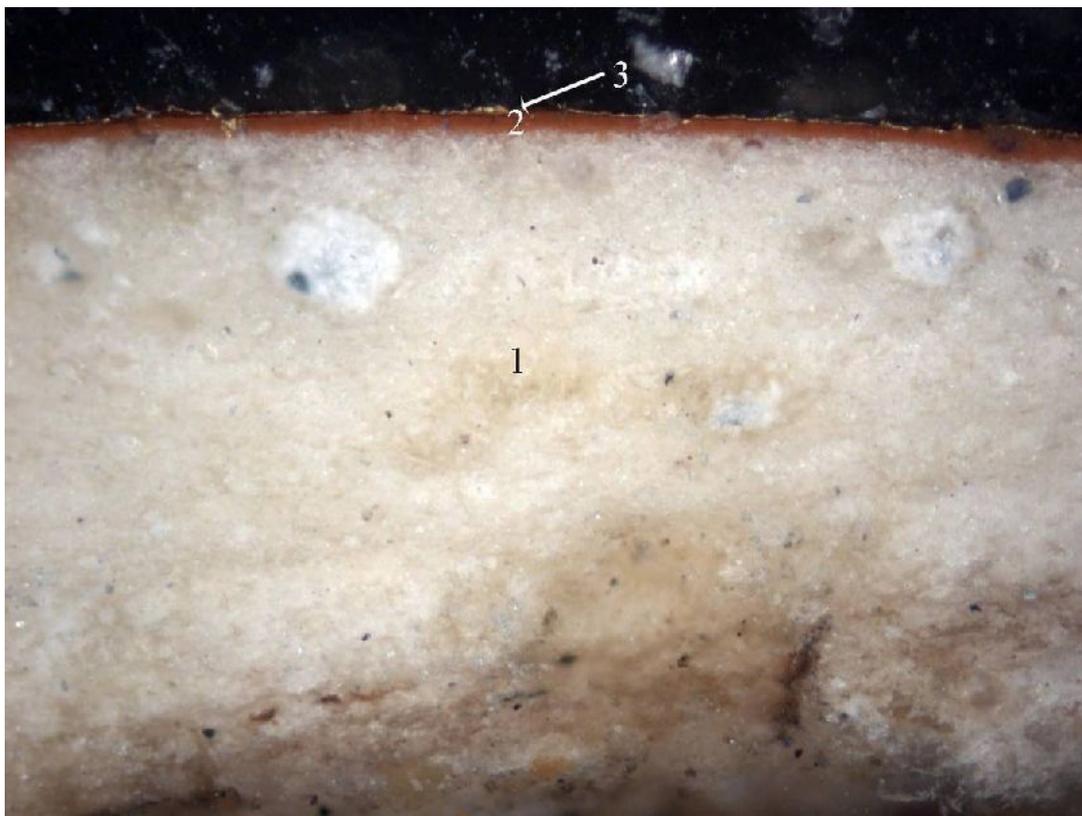
Muestra: PM2Q12

Figura 33. Estratigrafía de la muestra PM2Q12.

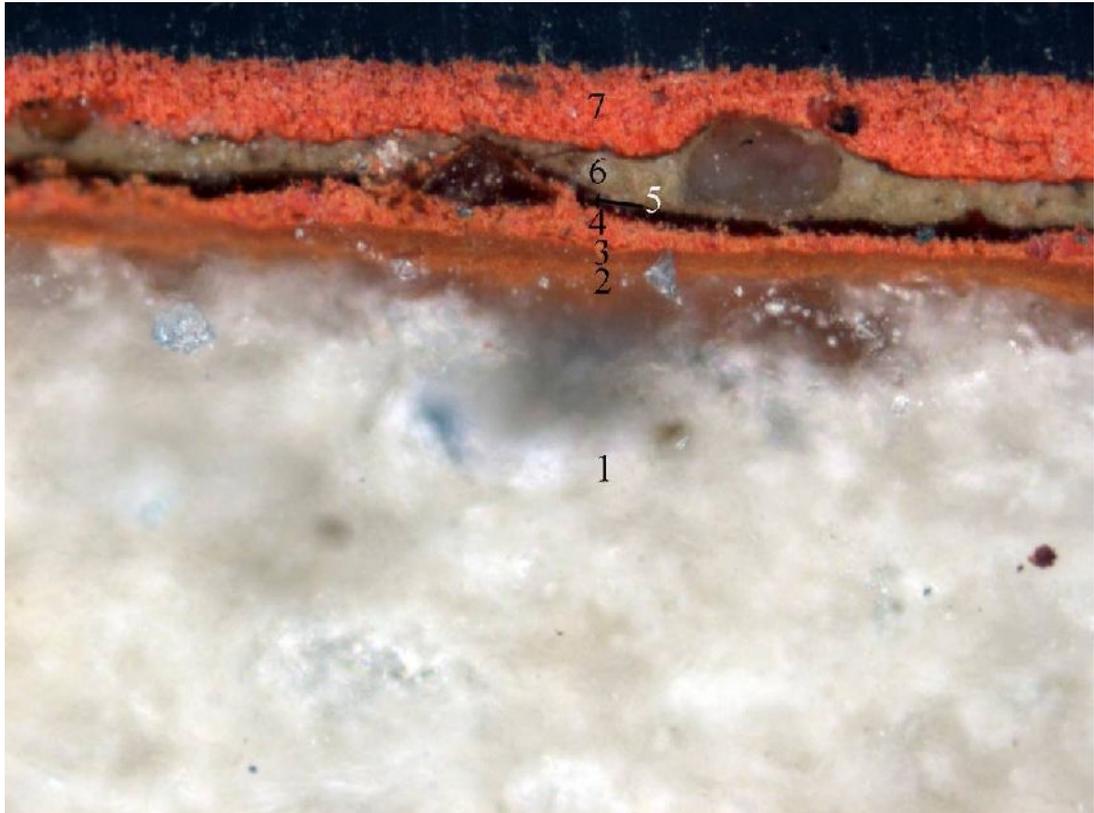
Muestra: PM2Q13

Figura 35. Estratigrafía de la muestra PM2Q13.

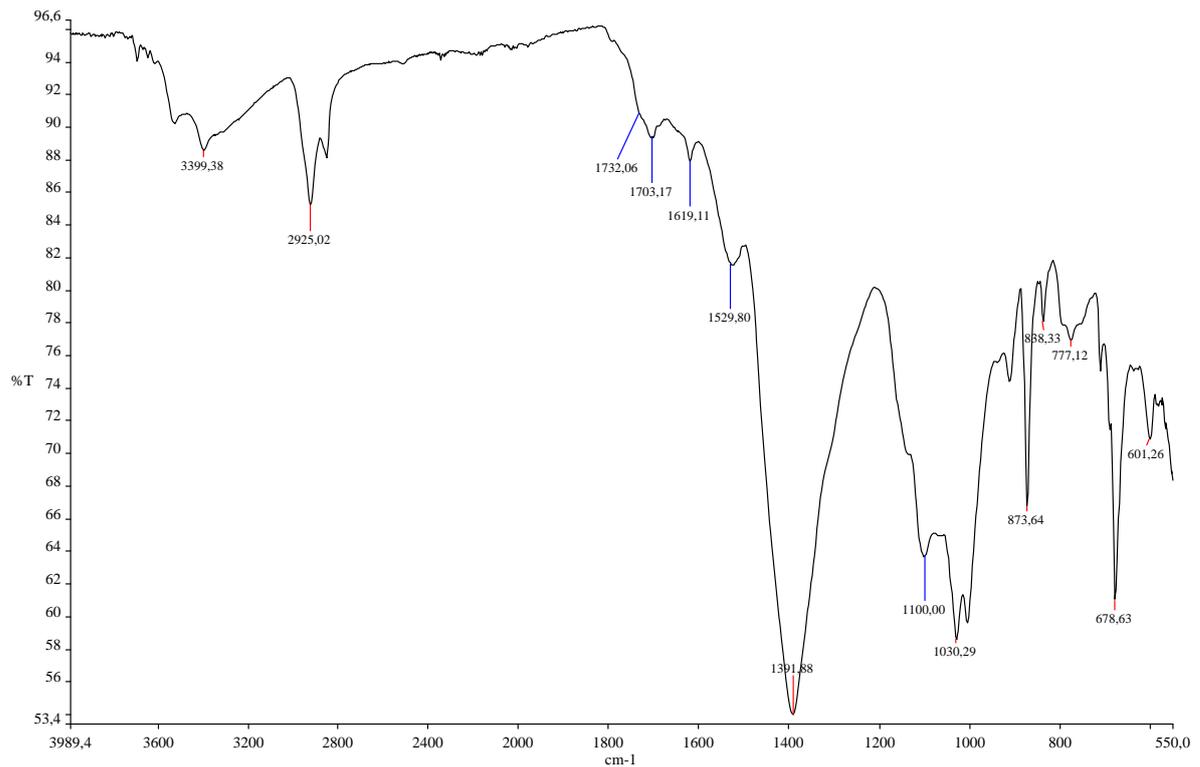
Superficie de la muestra AG-10, similar al espectro anterior

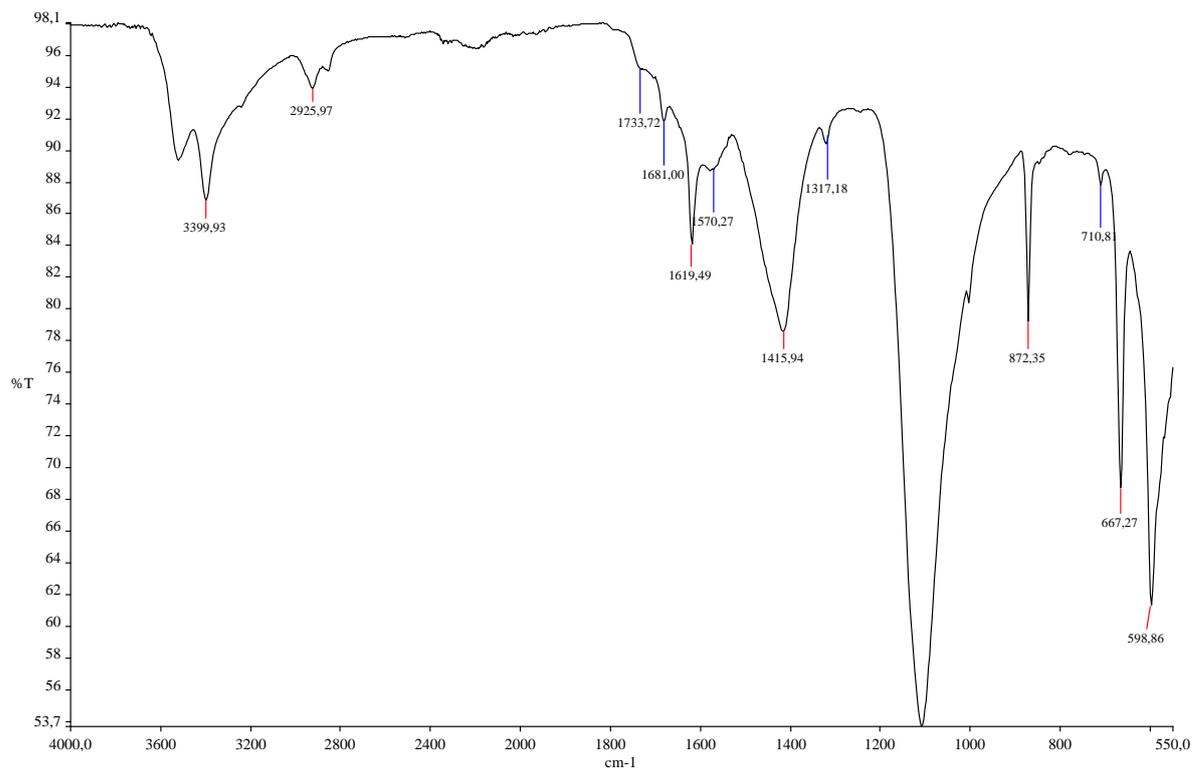
Preparación de la muestra AG-10, con yeso como mayoritario, calcita en segundo lugar y finalmente aceite secante, proteína y oxalato de calcio.

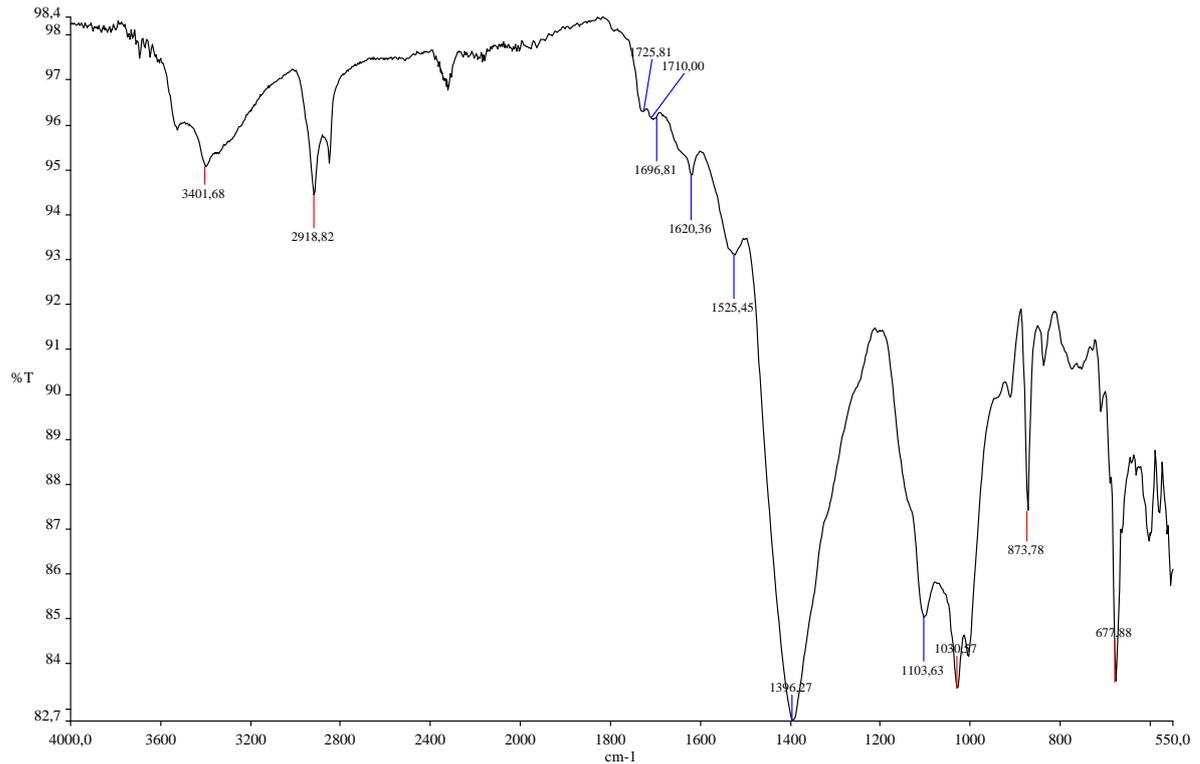
Superficie de la muestra AG-11, similar al de la muestra AG-10, con albayalde, tierras, yeso, proteína, resina y aceite secante. hay también una traza de oxalato.

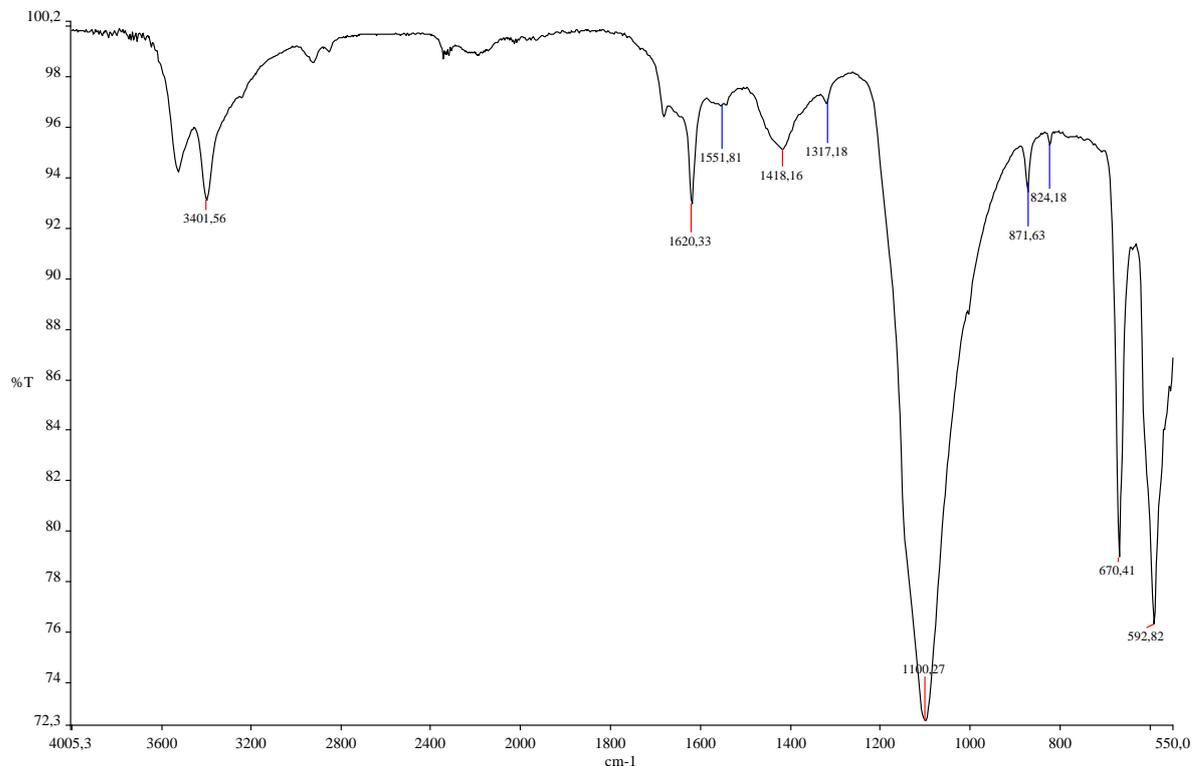
Espectro de la preparación de la muestra AG-12, con yeso y trazas de calcita, oxalatos y cola animal.

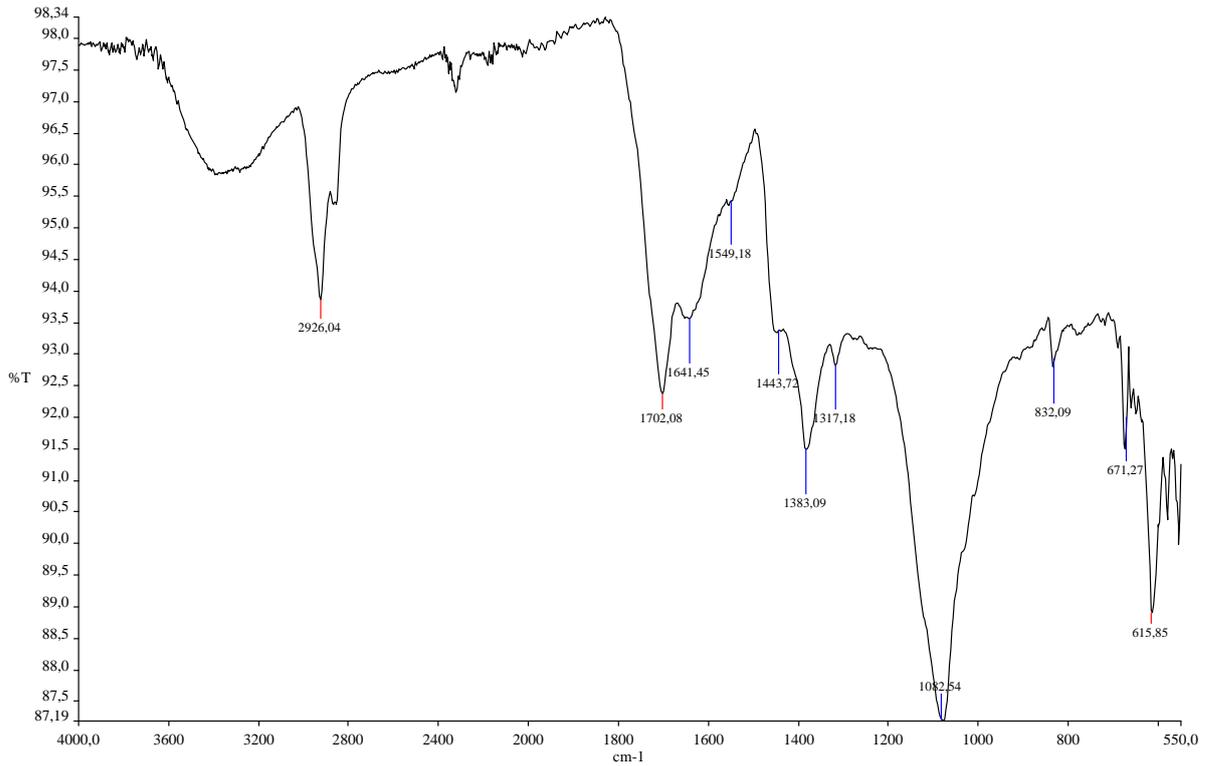
Superficie de la muestra AG-12, con amarillo de cromo y resina de conífera, como componentes principales. Aparece también algo de albayalde, oxalatos y proteína.

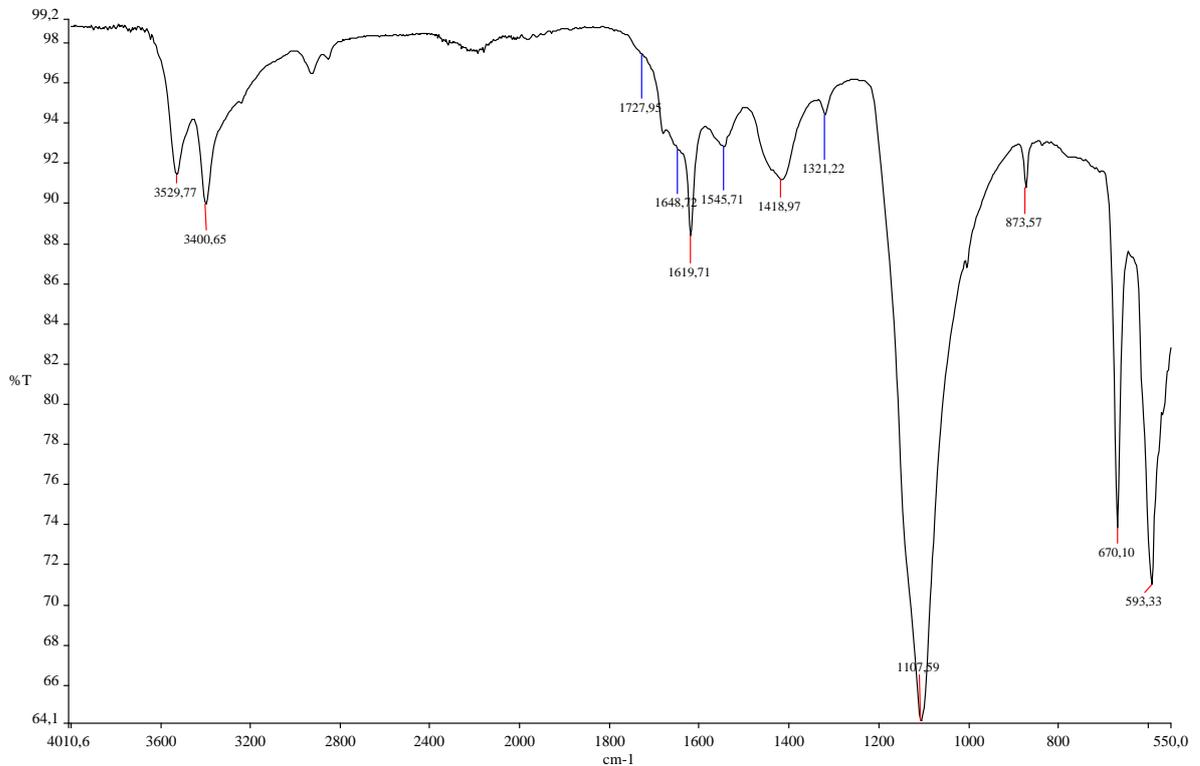
Preparación de la muestra AG-13 con yeso mayoritario. Junto a él hay trazas de calcita, oxalatos, proteína y aceite.

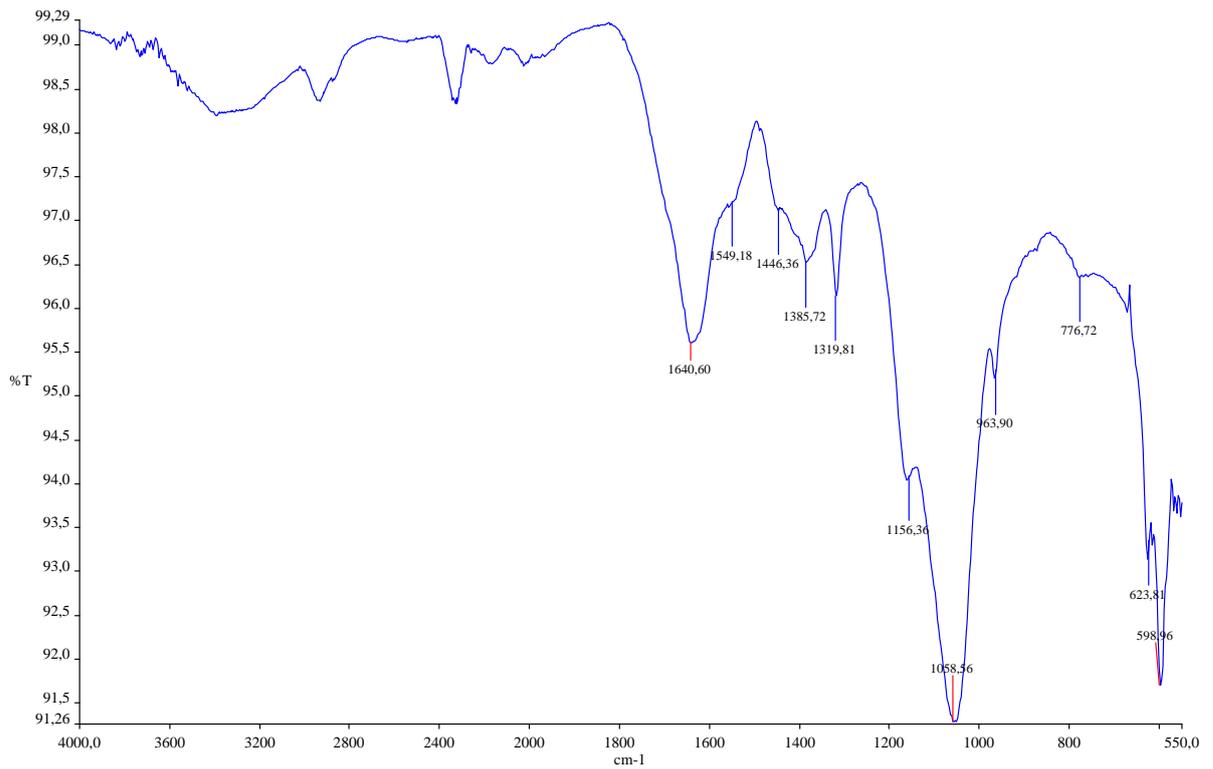
Superficie de la muestra AG-13, donde el componente mayoritario son las arcillas, seguidas por el oxalato de calcio, trazas de carbonato (¿del albayalde?).

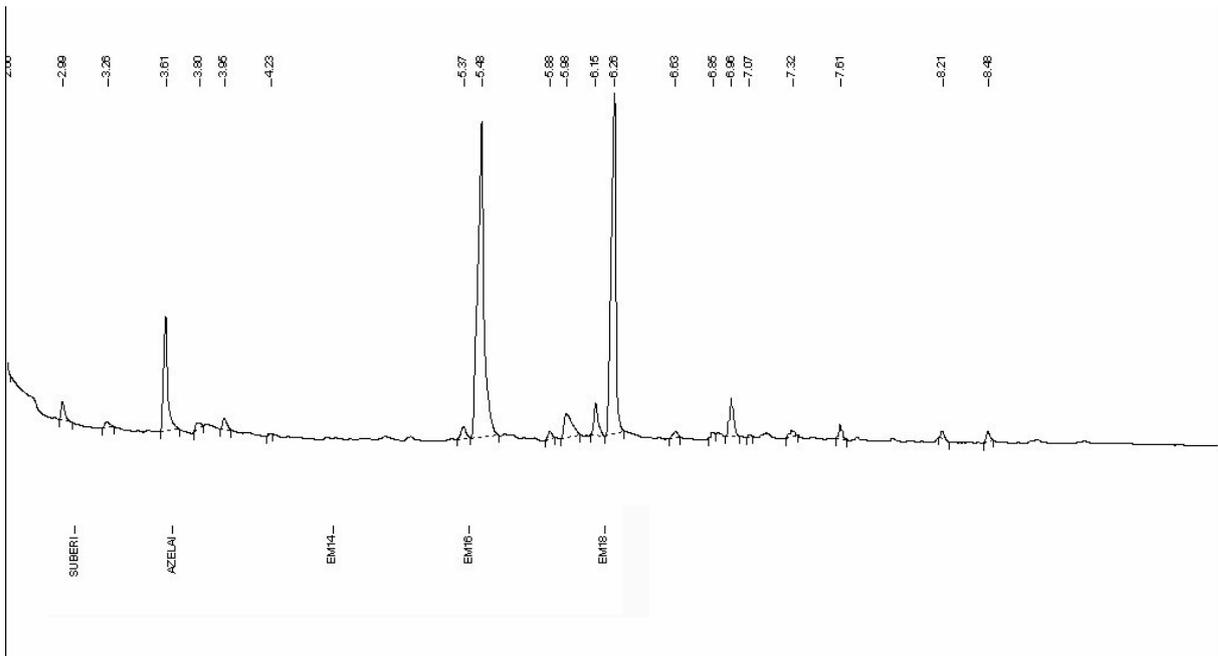
Cromatograma de ácidos grasos y diterpenos de la muestra AG-10. Los picos marcados son los ácidos grasos del aceite de linaza. Los picos posteriores son de la resina de conífera.

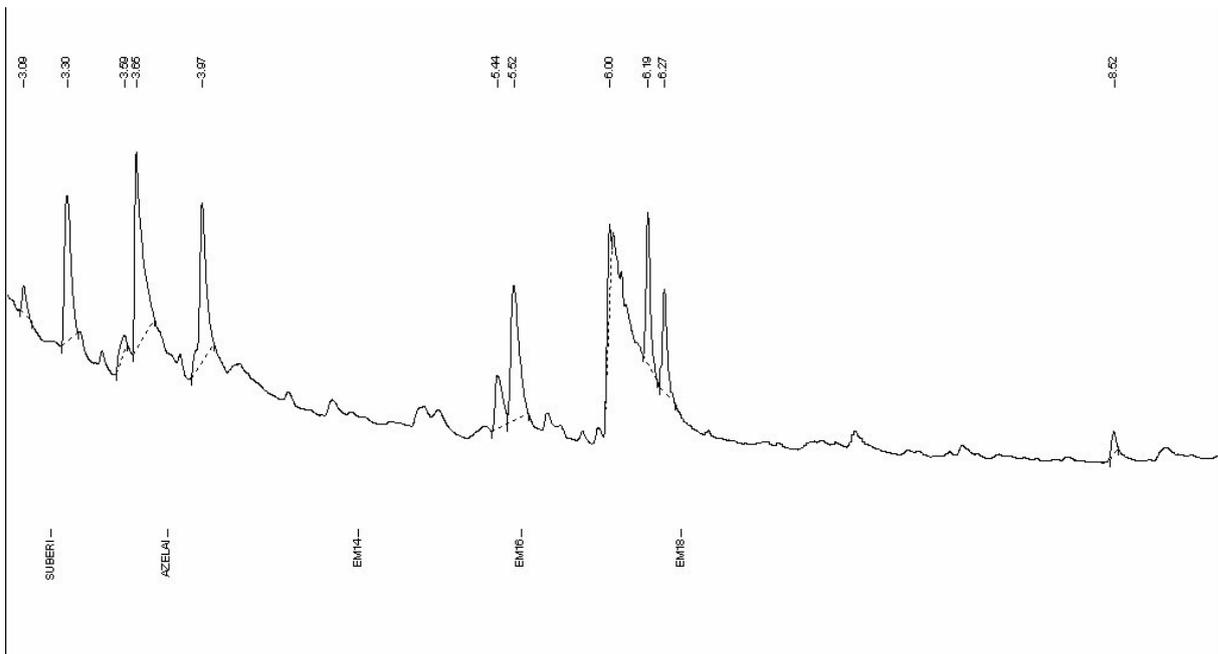
Cromatograma de ácidos grasos de la muestra AG-10, de un fragmento que contenía sólo yeso de la preparación. Se advierte la presencia de una pequeña cantidad de aceite de linaza y trazas de resina de conífera.

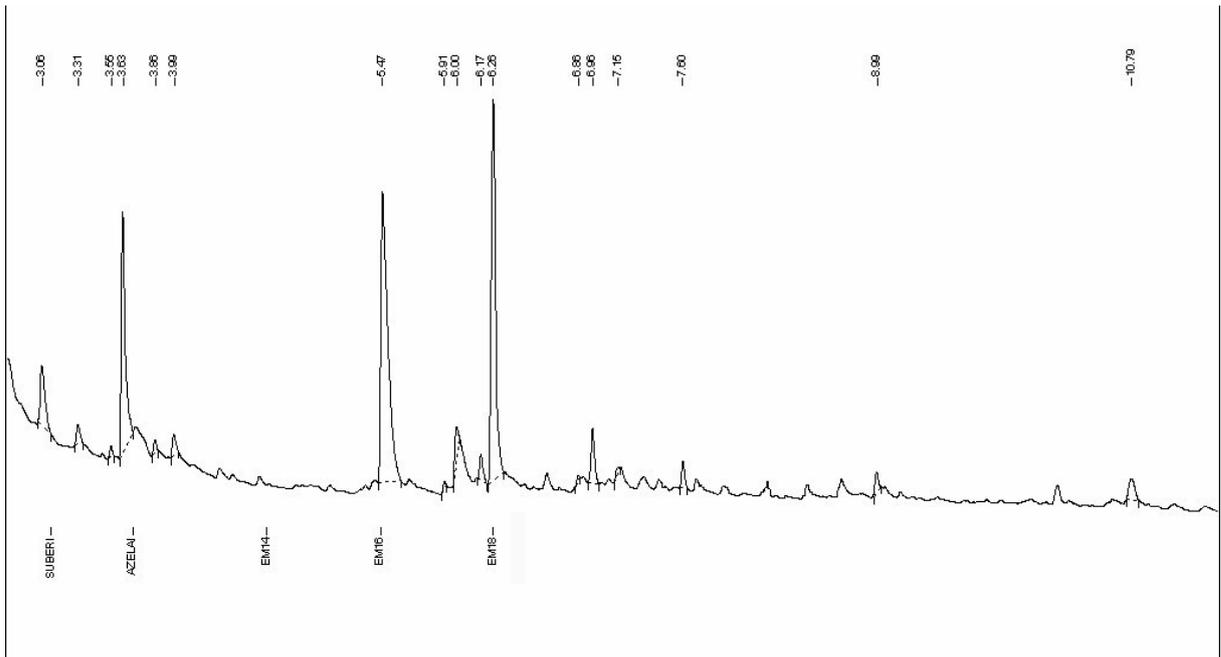
Cromatograma de la muestra completa AG-11, con aceite de linaza y resina de conífera

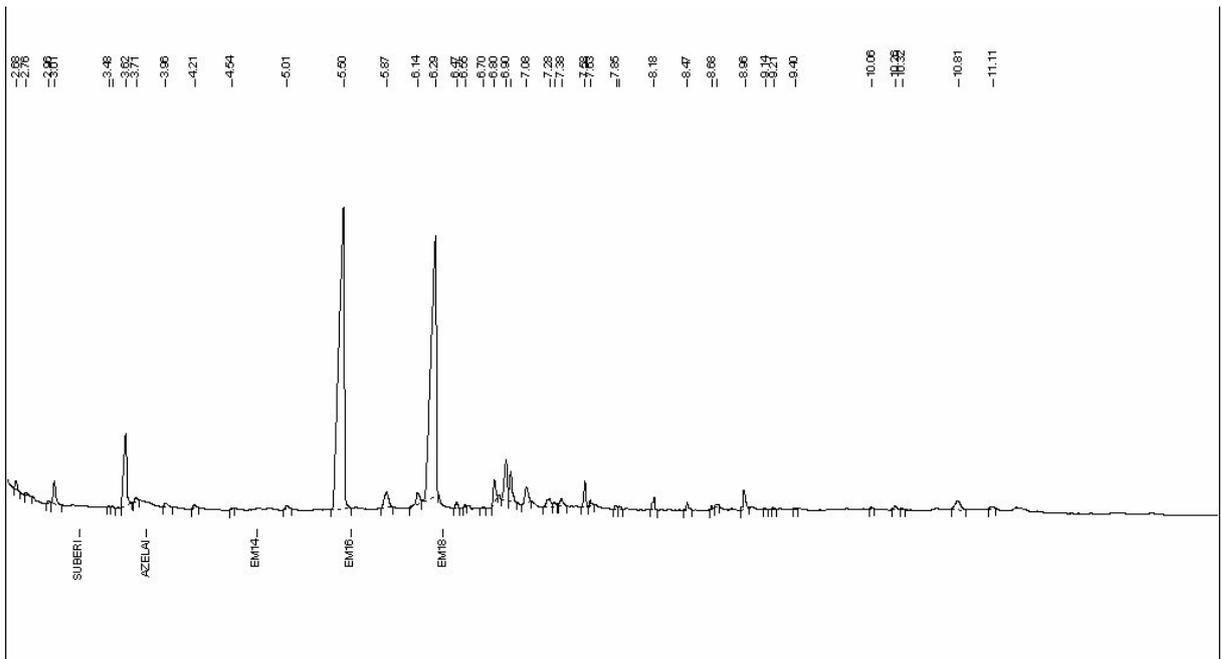
Cromatograma de la muestra completa AG-12

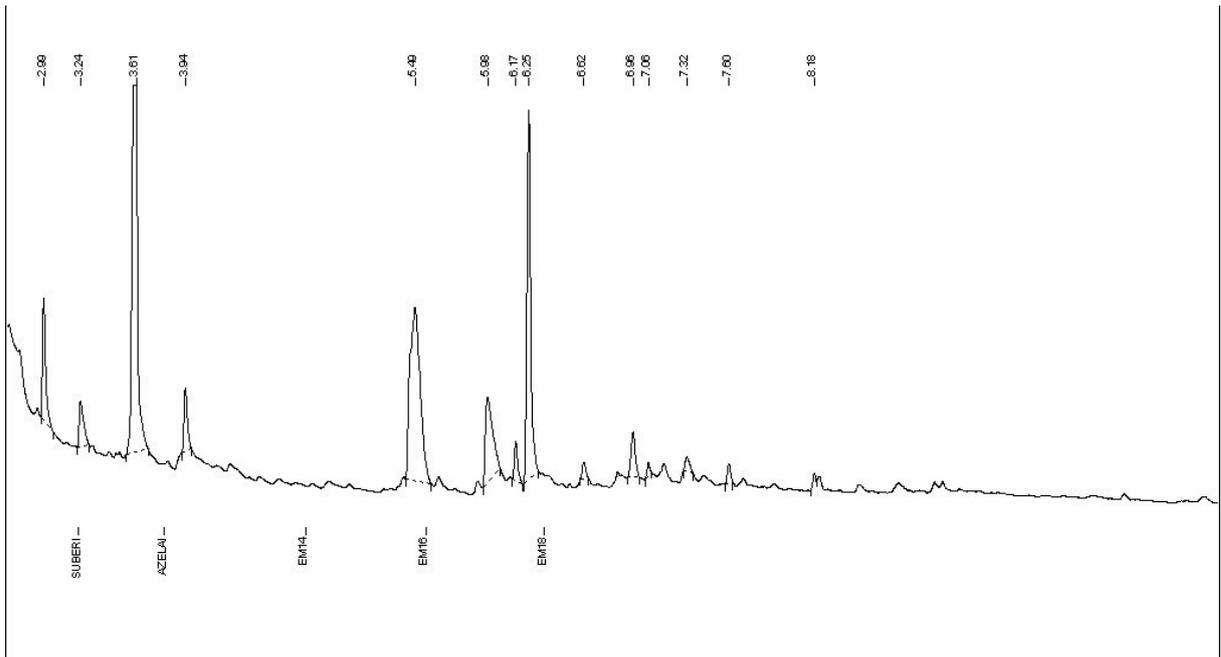
Cromatograma de la muestra completa AG-13

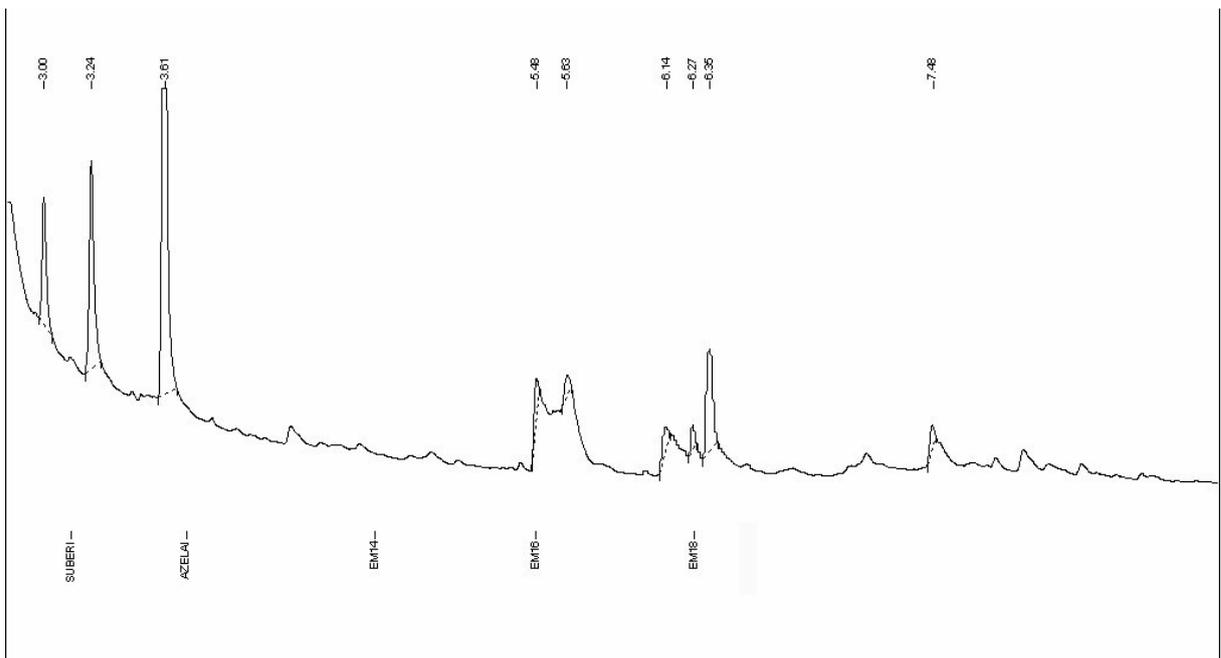
Cromatograma de ácidos grasos y terpenos de la preparación, muestra AG-13

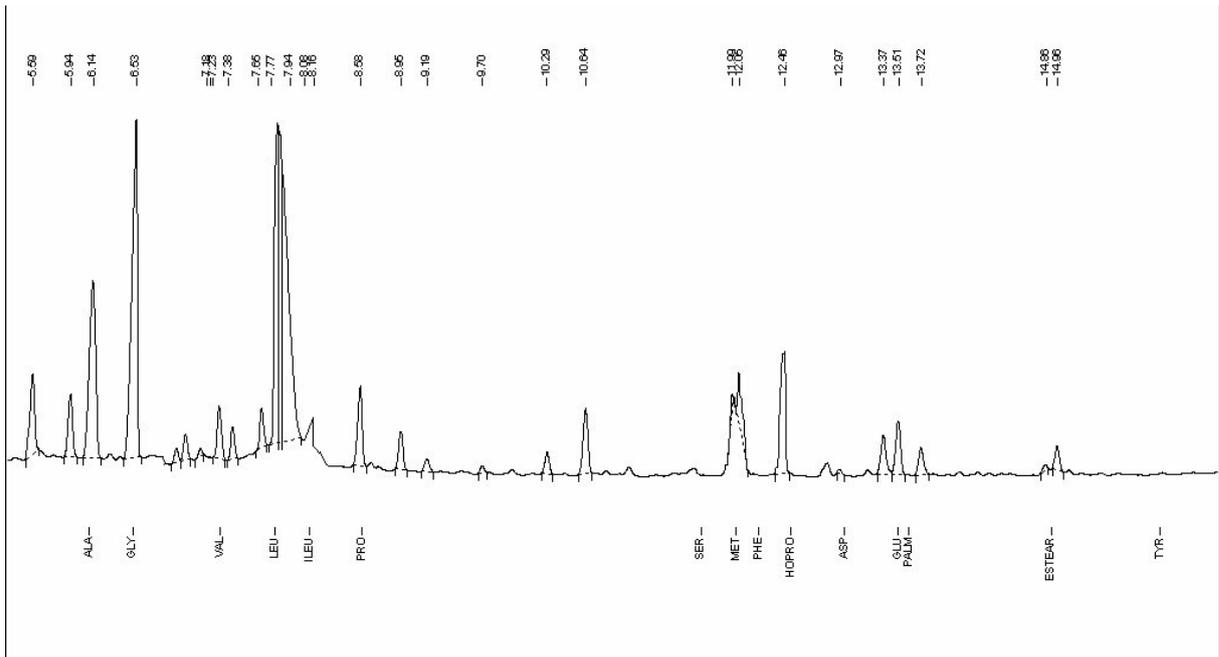
Cromatograma de aminoácidos de la preparación. Muestra AG-10

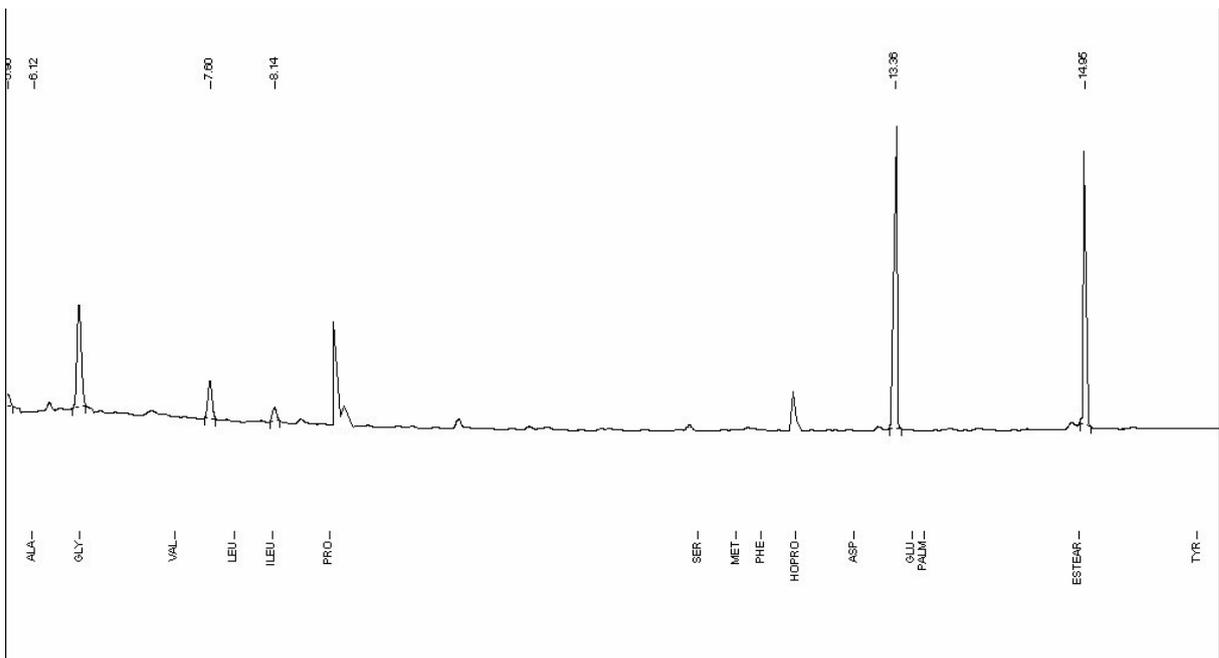
Cromatograma de aminoácidos de la capa pictórica de la muestra AG-10, con trazas de cola animal

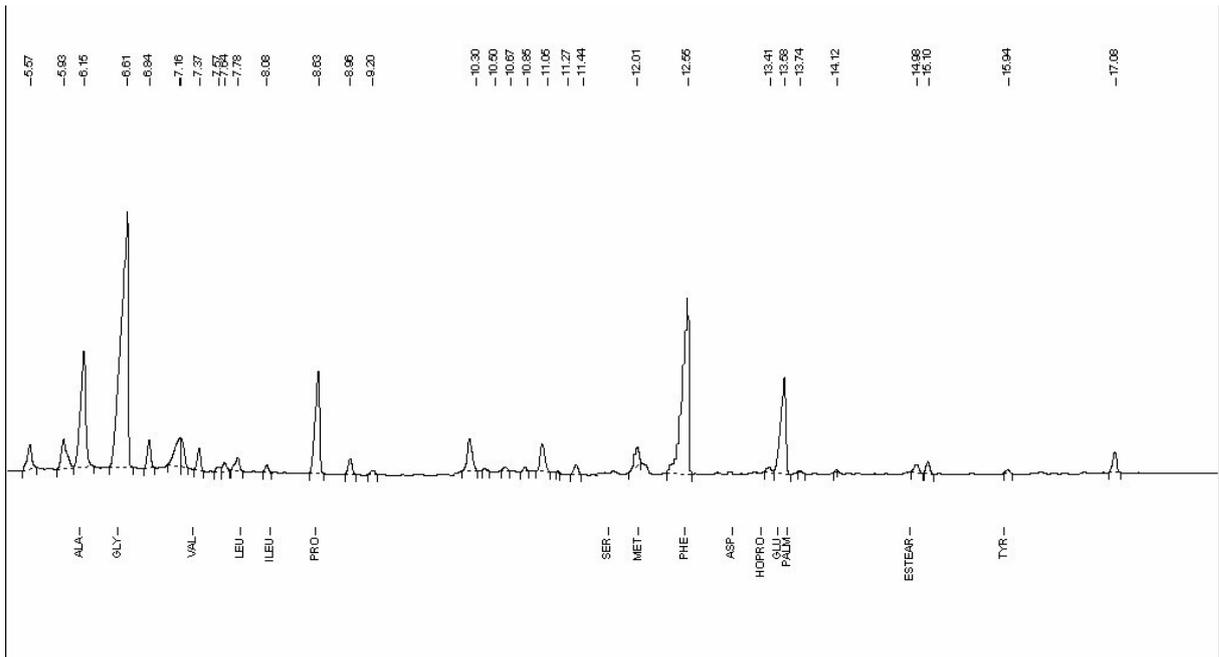
Aminoácidos de la capa pictórica de la muestra AG-11

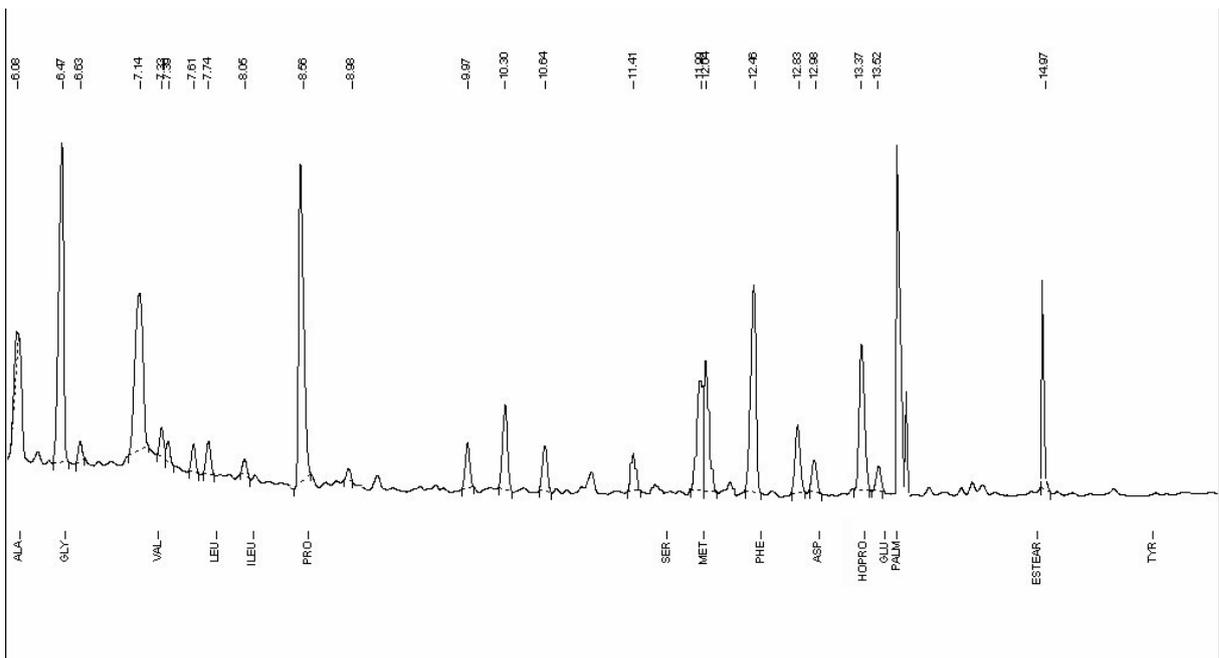
Aminoácidos de la capa pictórica de la muestra AG-12

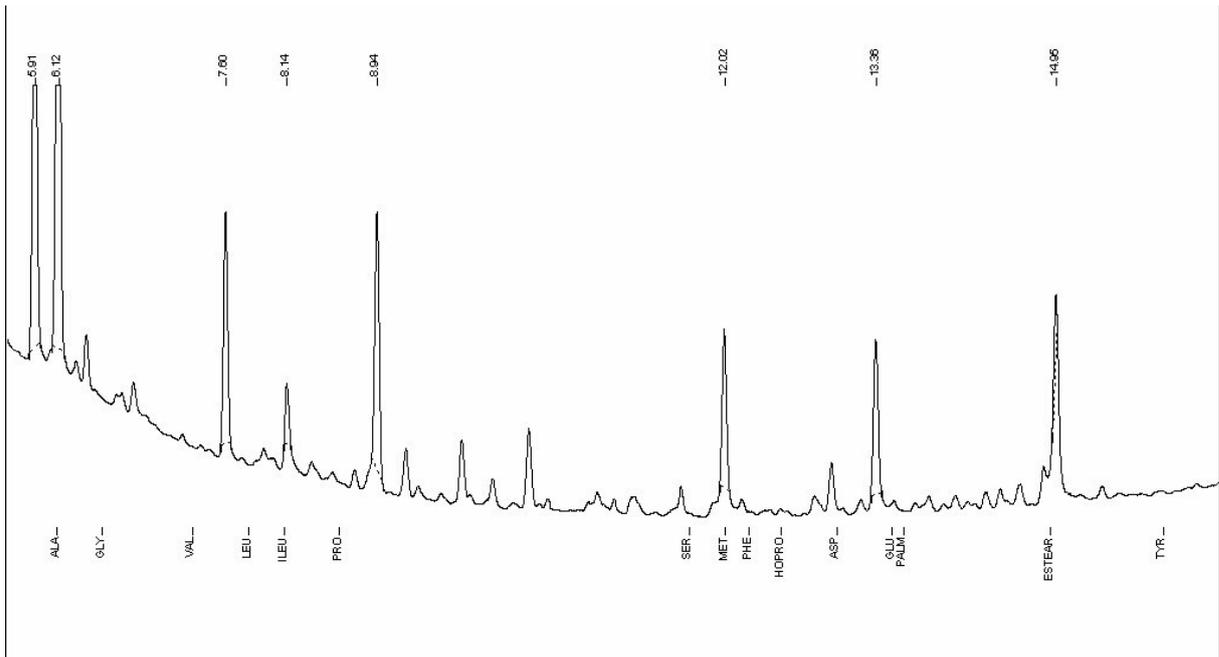
Aminoácidos de las capas pictóricas de la muestra AG-13. No se reconoce ningún patrón concreto.
