## **ENTREGABLE FASE 1**

### **GT2. CONSTRUCCIÓN Y TECNOLOGÍA**

INVESTIGACIÓN TEÓRICA Y  
CONSTRUCTIVA PARA EL PROYECTO DE  
INVESTIGACIÓN **re-HABITAR Patrimonio  
Contemporáneo y Tecnología**

[PROYECTO DE ACTUALIZACIÓN TECNOLÓGICA DEL  
PATRIMONIO CONTEMPORÁNEO: VIVIENDA SOCIAL  
DEL MOVIMIENTO MODERNO]

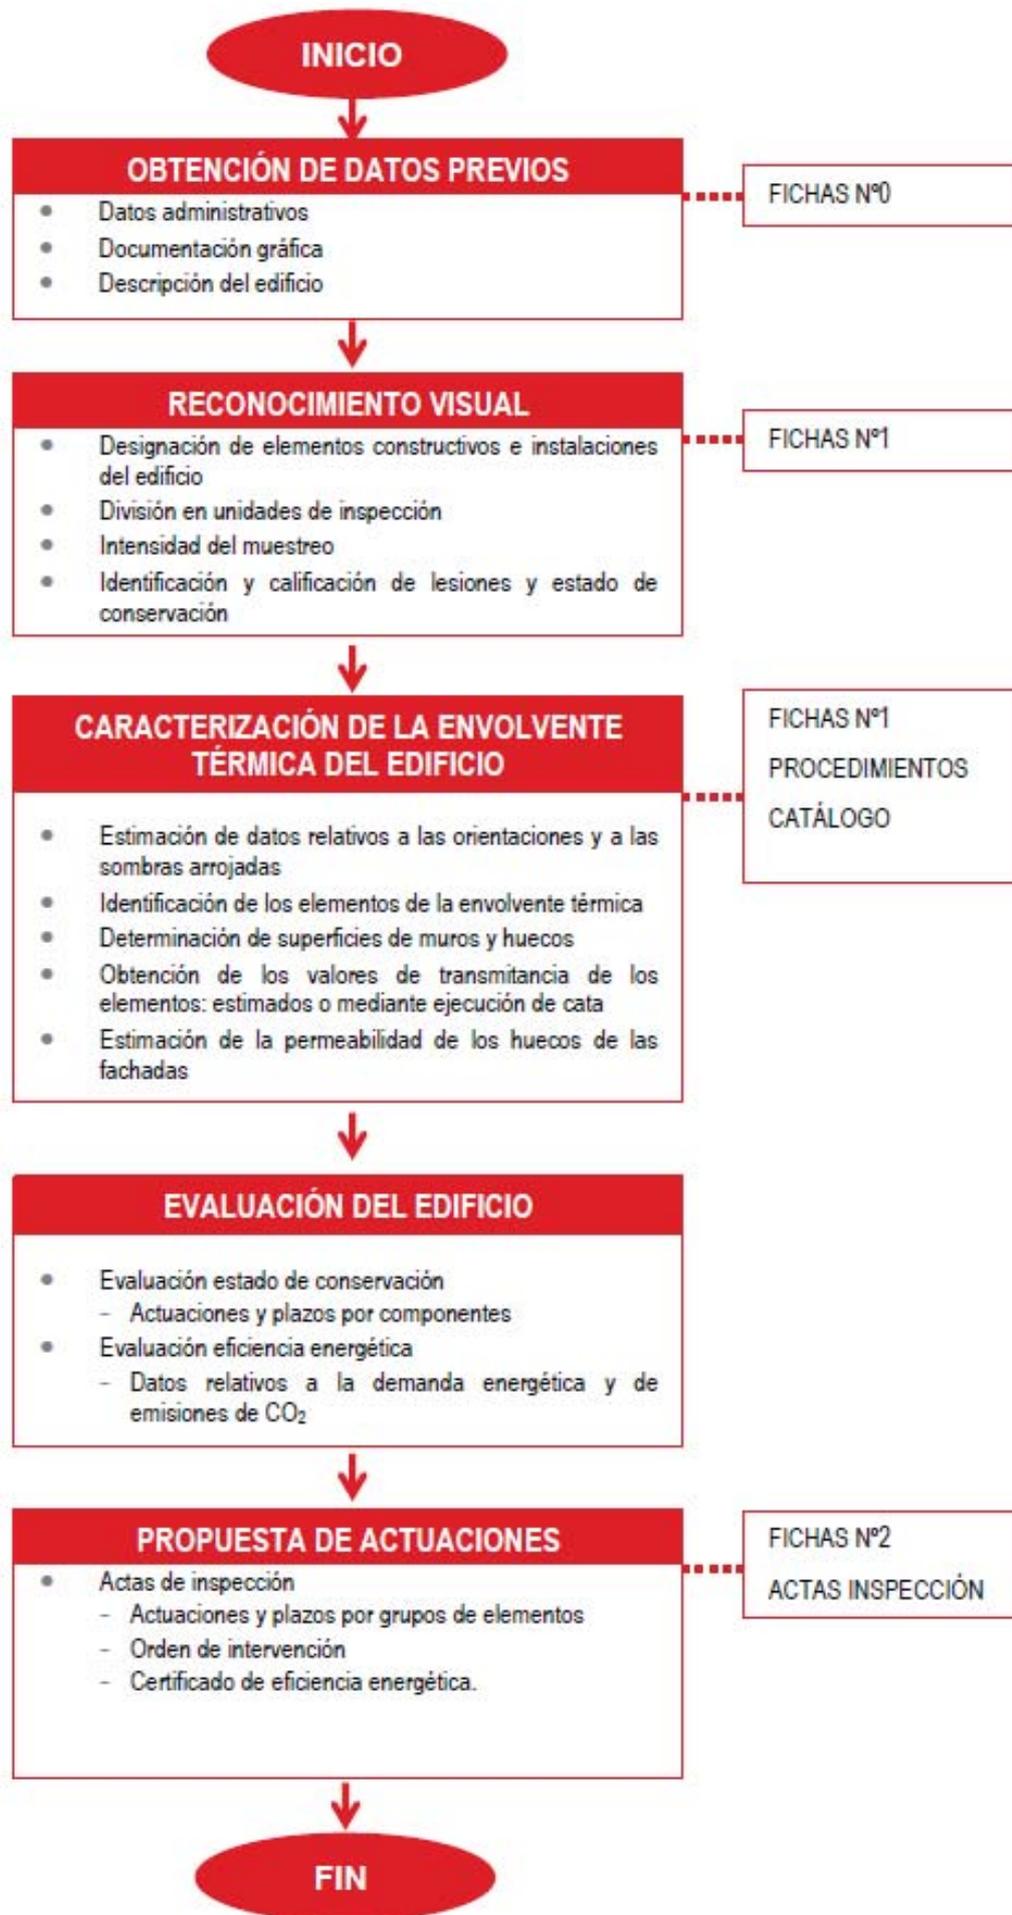
Toda esta metodología se resume en la imagen de la página siguiente, extraída del manual de inspección del IVE.
