ANUARIO ARQUEOLÓGICO  
DE ANDALUCÍA / 1993

# INFORME PRELIMINAR DE LA I.A.U. REALIZADA EN LA CALLE ESPIRITU SANTO A BARRERA DE OÑATE DE ECIJA, SEVILLA. 1991.

ESTHER NÚÑEZ PARIENTE DE LEÓN

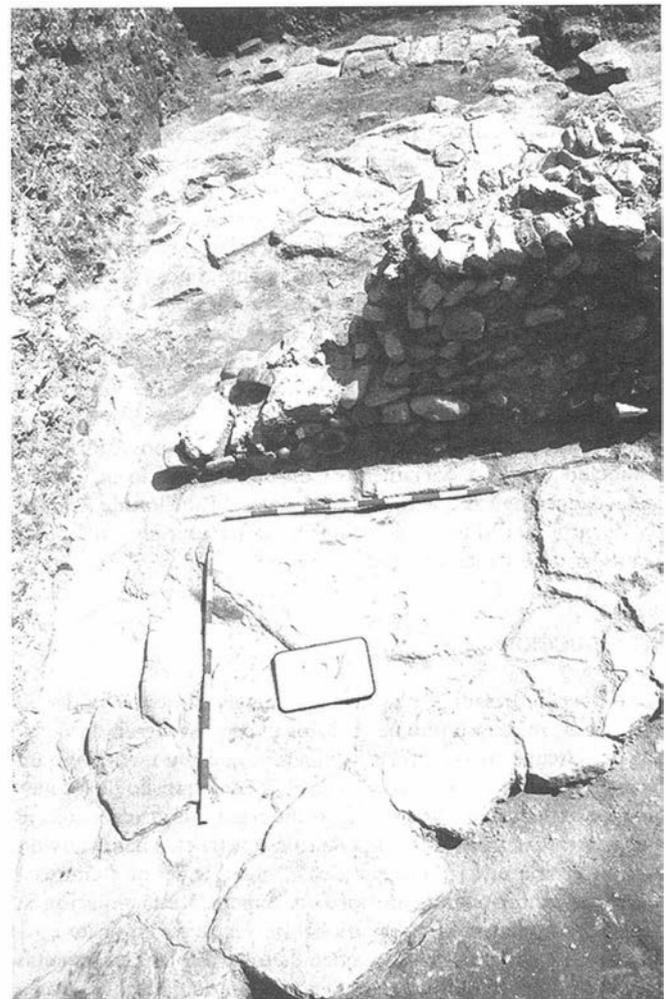
LAM. II. El ele. 2 en su fase A, superpuesto a la calzada, ele. 1.

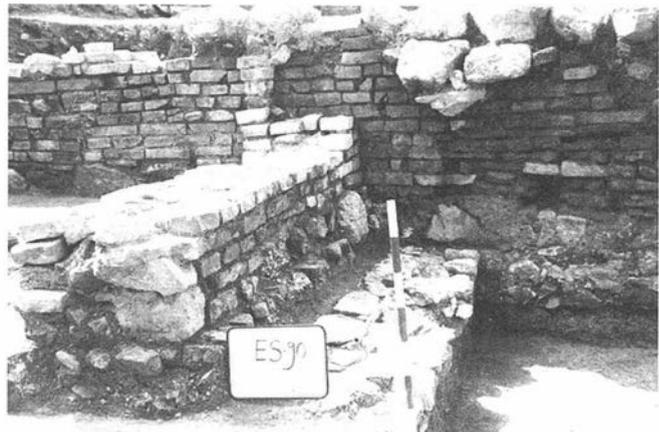
LAM. V. Los muros elementos 2, 11 y 14. A la izquierda (se observa sólo una esquina) el mosaico ele. 17.

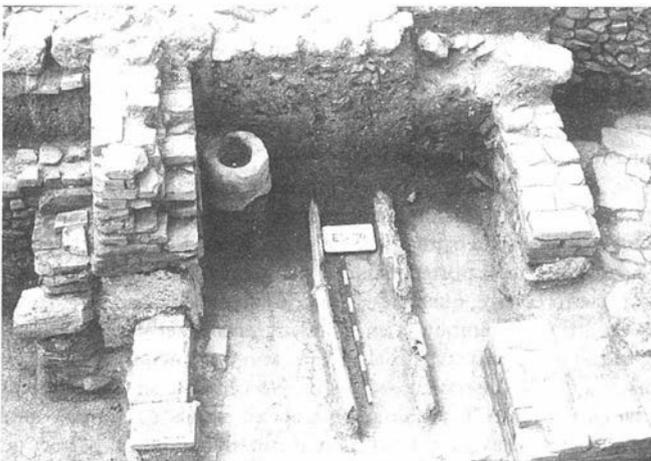
LAM. IV. Las tuberías de plomo ele. 5 entre los muros ele. 2, 3 y 6

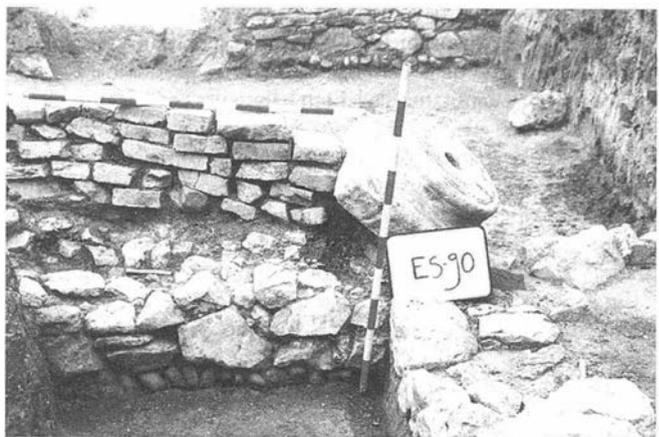
LAM. VI. El elemento 39 (basa de caliza) "adosado" al muro ele. 38.

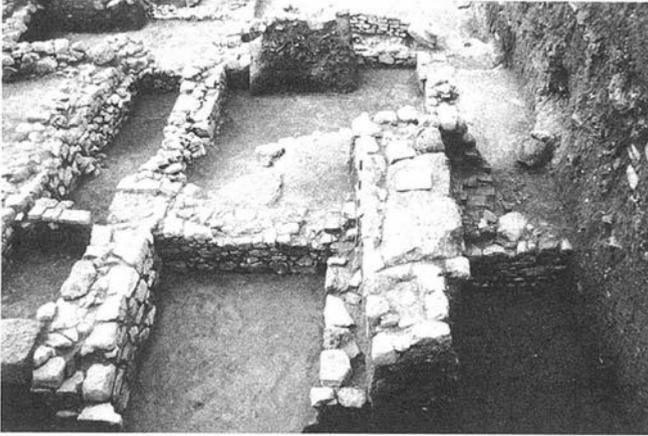
LAM. VII. Esquina S.E. de la excavación. Se puede observar en algunos de los paramentos, los diferentes receridos correspondientes a fases sucesivas en la habitación de la domus.

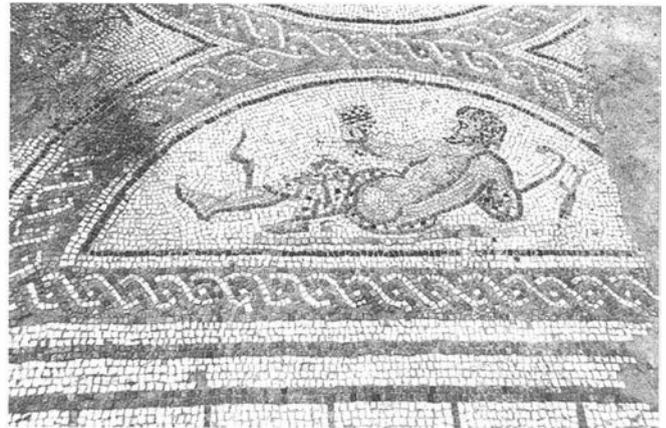
LAM. IX. El mosaico de "El Rapto de Europa", ele. 26.

LAM. X. Detalle del mismo mosaico.

• Ele.26: magnífico mosaico que lamentablemente se halla deteriorado por concreciones y fuertes huellas de fuego causadas, al parecer, por el incendio de los sustentáculos de la techumbre de la propia domus.

Comprende prácticamente todo el ámbito marcado por los Ele. 19, 22 y 25. Su esquema compositivo es el siguiente: franja de teselas de figlina en disposición reticular seguida de dos filas en situación lineal; a continuación, una banda de 2 cms. en negro; luego otra mucho más ancha, de 23'5 cms., en blanco en la que se insertan peltas en negro, naranja y ocre, de 14 cms. de altura; sigue una nueva línea en negro de 2 cms., otra de 5'5 cms. en blanco, nuevamente una fila de 2 cms. en negro y otra vez, con 4 cms., en blanco. Enmarcando ya los motivos figurativos, no sólo en la orla, sino también en las propias formas geométricas donde se sitúan los personajes, una banda negra de 9 cms. donde se dibuja sogueado en negro, blanco y ocre/naranja.

Los motivos centrales están formados por: un círculo de 1'50 mts. de diámetro contorneado a cierta distancia (unos 3 cms.), por una fila de una sola tesela en granate sobre un fondo totalmente blanco. El tema representado es el del Rapto de Europa -modelo iconográfico que ya encontramos en Ecija en una excavación en la calle S. Juan Bosco-. La figura femenina está bastante deteriorada sobre todo por el fuego, aunque en lo apreciable parece de una estupenda ejecución y de muy profusa policromía, principalmente en el himation, extendido al viento, que utiliza toda la gama de azules, verdes y turquesas propios de las teselas de pasta vítrea. Se representa terciada sobre el costado del animal y agarrada a uno de sus cuernos. Sobre ella flota un erotes.

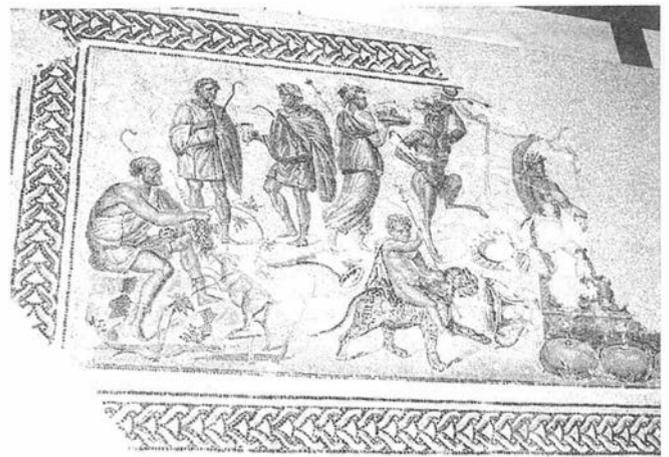
LAM. XIII. El mismo mosaico, una vez extraído y restaurado.

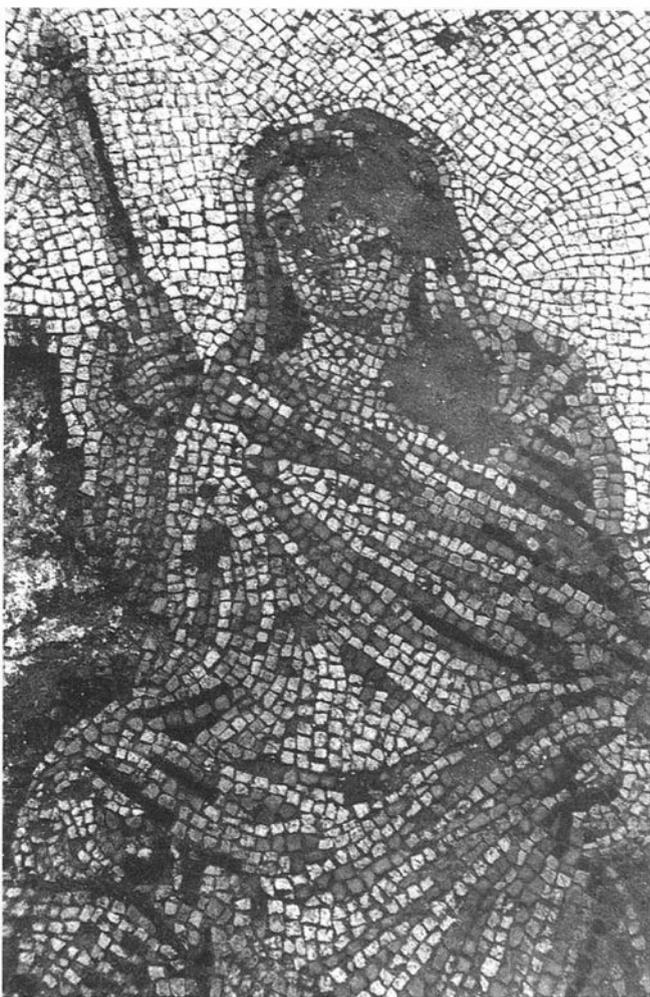
LAM. XV. Sector figurativo del mosaico ele. 79.

En lo que correspondería a el motivo central, se aprecia una figura, con muy buena ejecución y que representa un motivo que nunca hemos visto ni en Ecija ni, en general, en la Bética: se trata de una figura sedente revestida de un solemne manto en tonos azules y con la cabeza velada; el rostro se representa casi de frente, con gran serenidad, aunque algo más tosco en su configuración que los del Cortejo Báquico, quizás debido
