PROYECTO DE CONSERVACIÓN

“RETABLO DE SAN JUAN BAUTISTA”

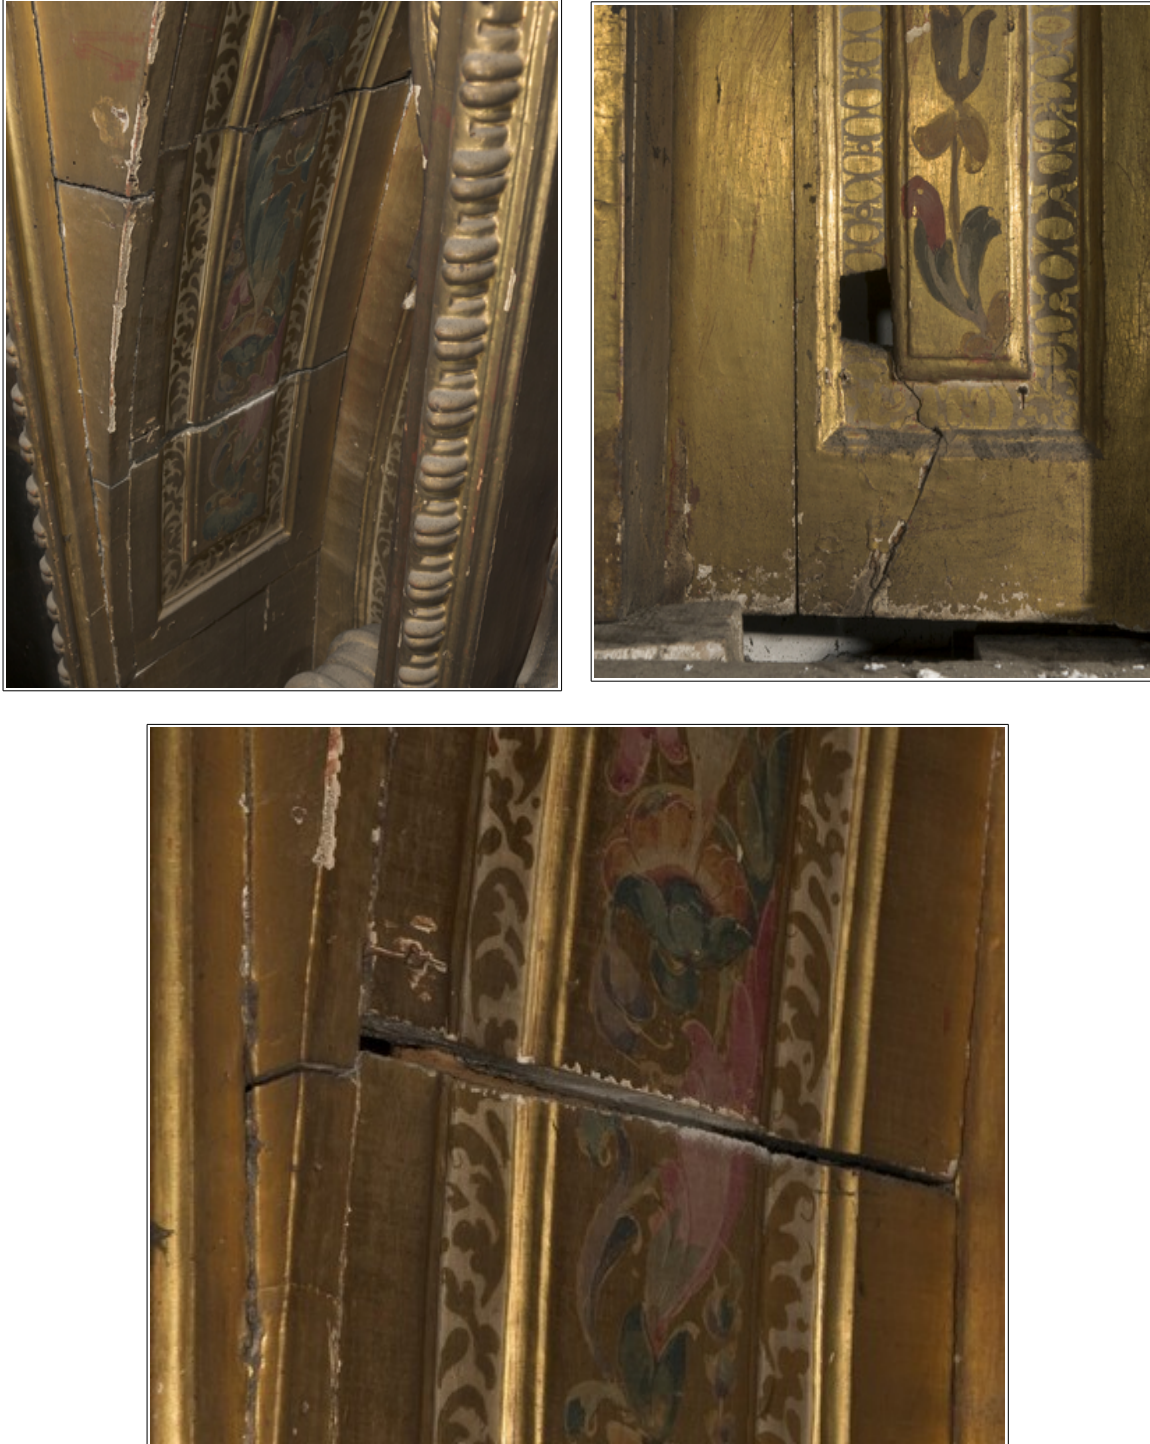
DESAJUSTES Y FRACTURAS DE PIEZAS CONSTITUTIVAS (DETALLES)

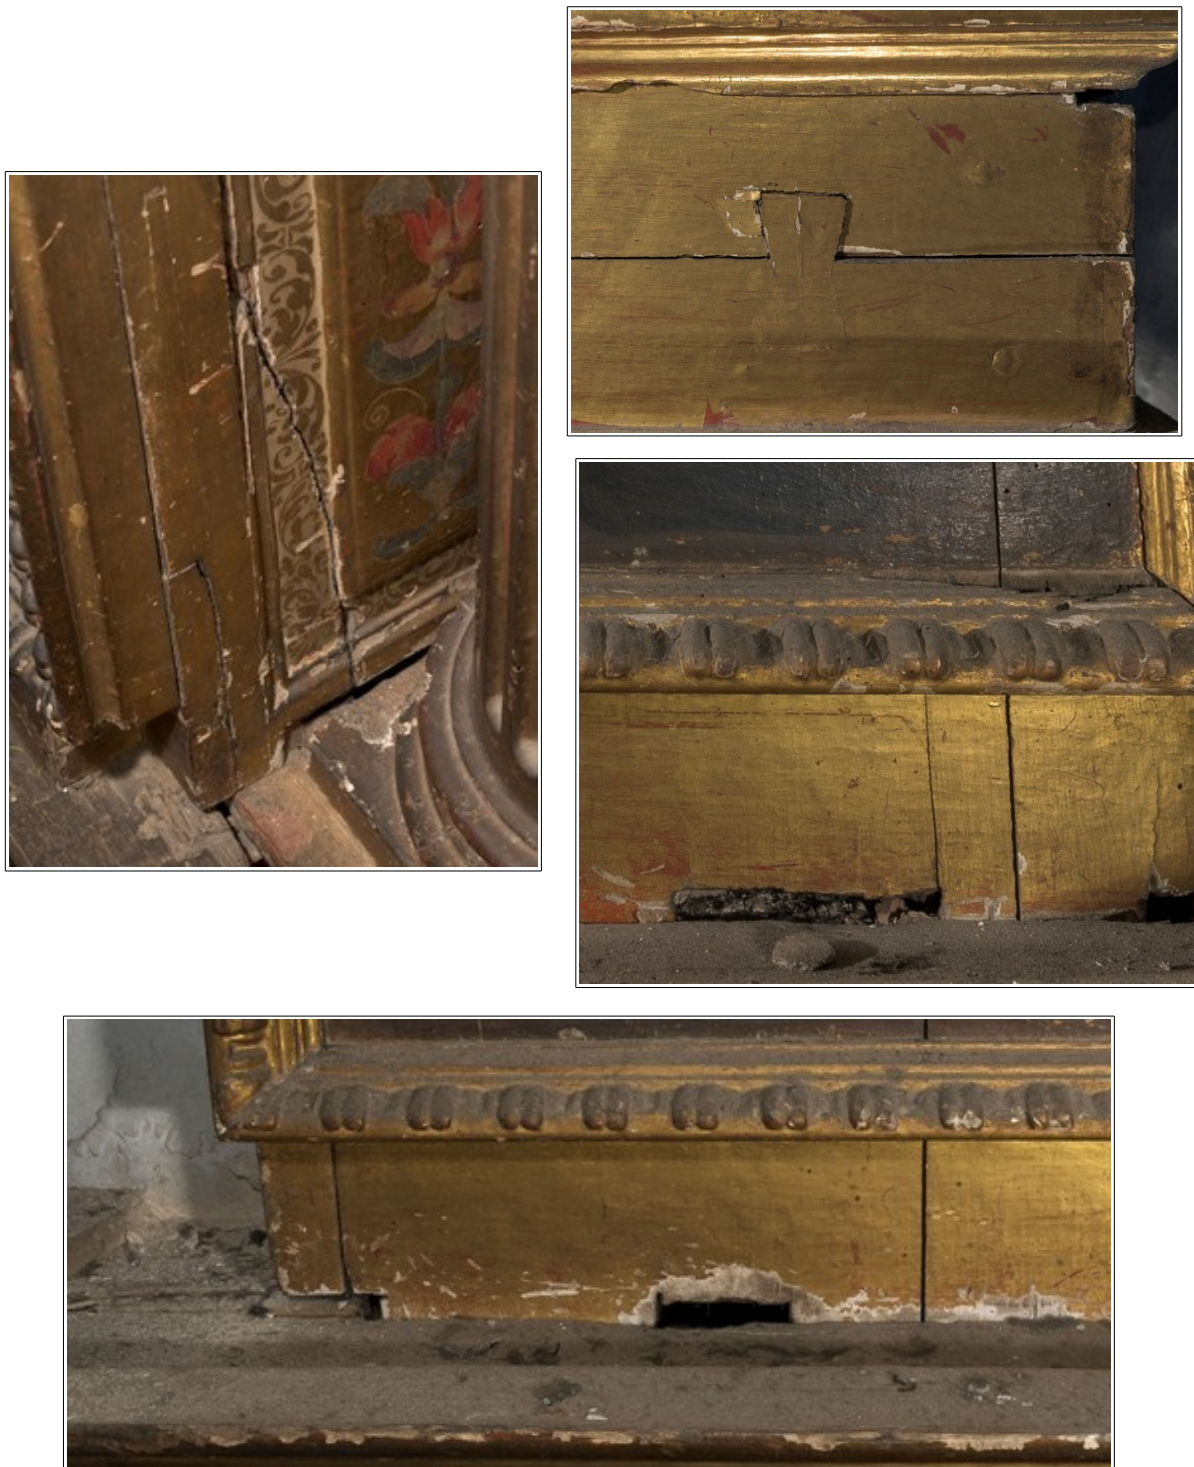
DESAJUSTES Y FRACTURAS DE PIEZAS CONSTITUTIVAS (DETALLES)

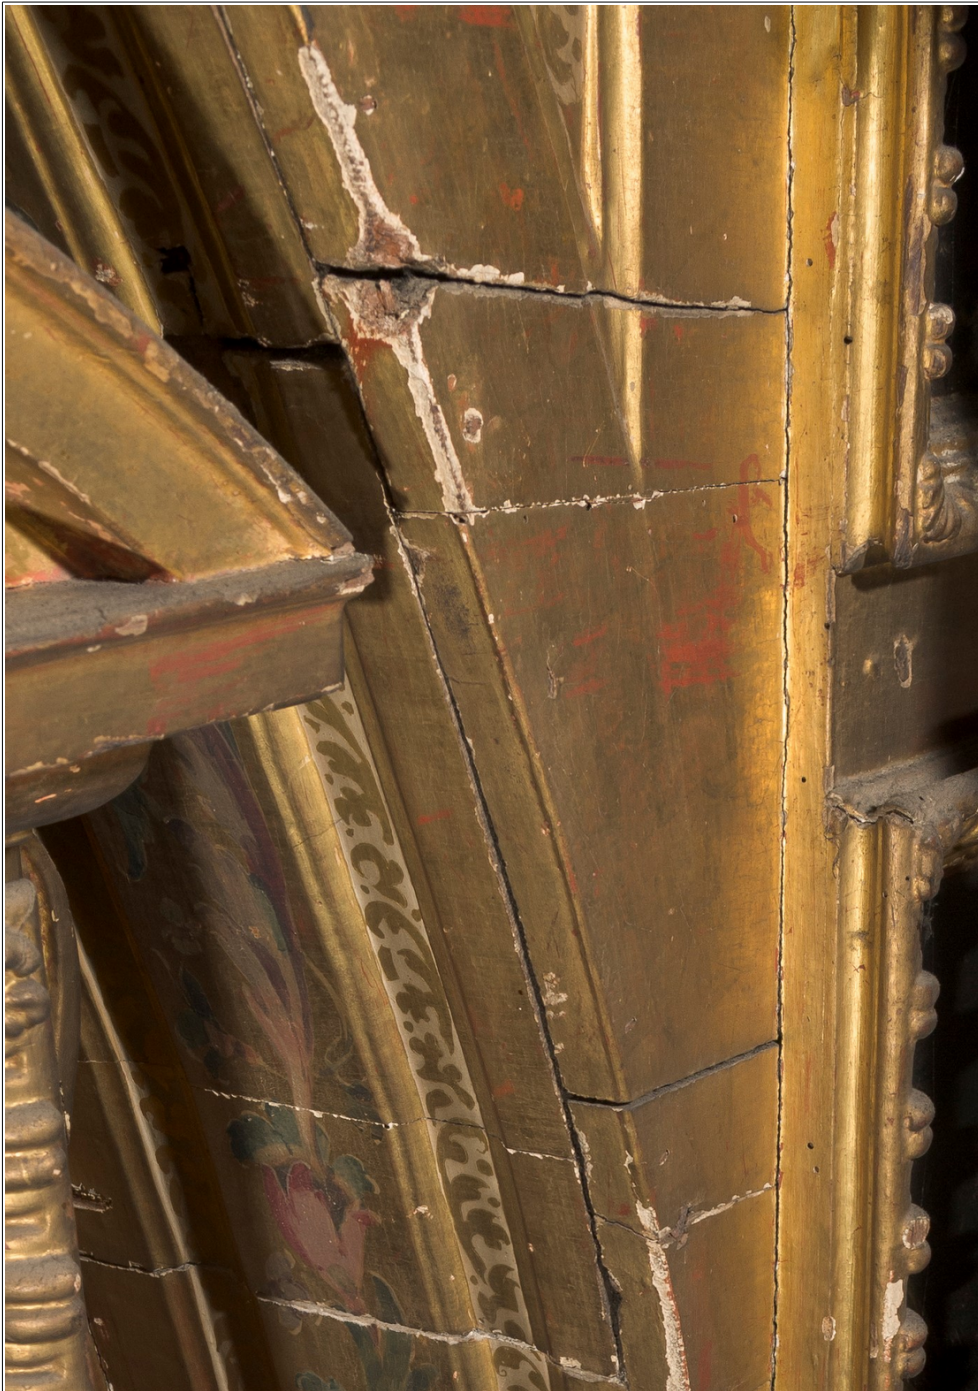
DESAJUSTES Y PÉRDIDAS DE PIEZAS CONSTITUTIVAS (DETALLES)

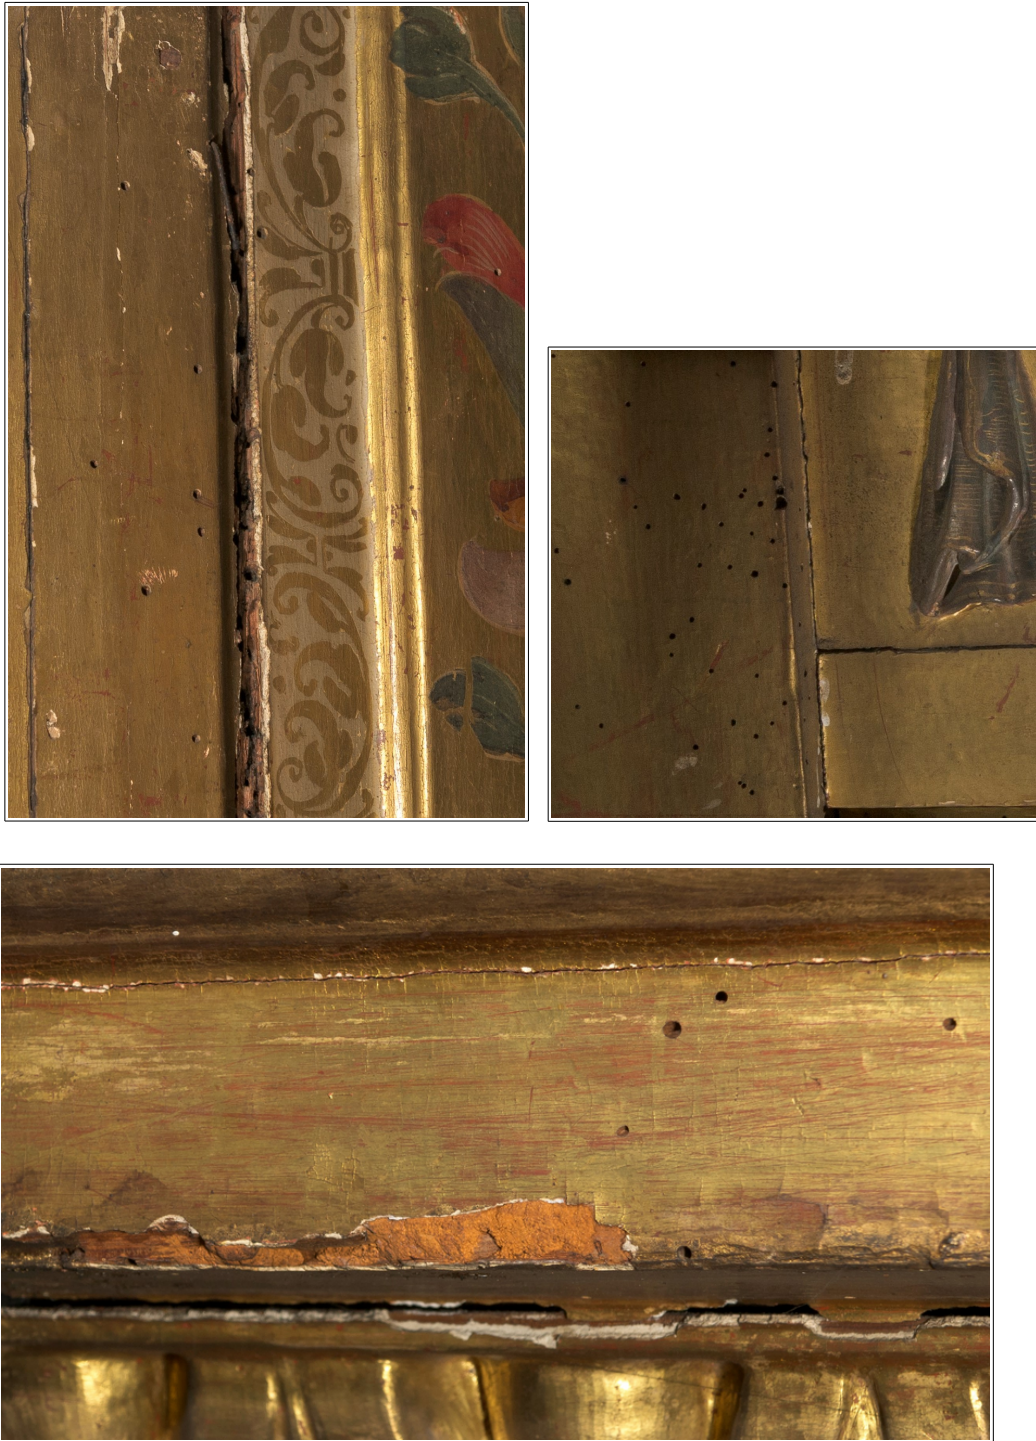
DETERIORO ORIGINADO POR INSECTOS XILÓFAGOS (DETALLES)

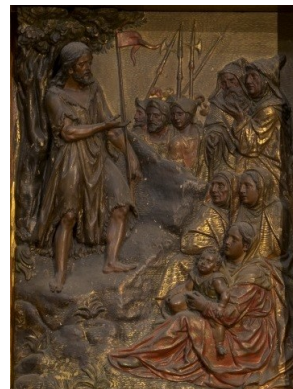
ESTADO DE CONSERVACIÓN

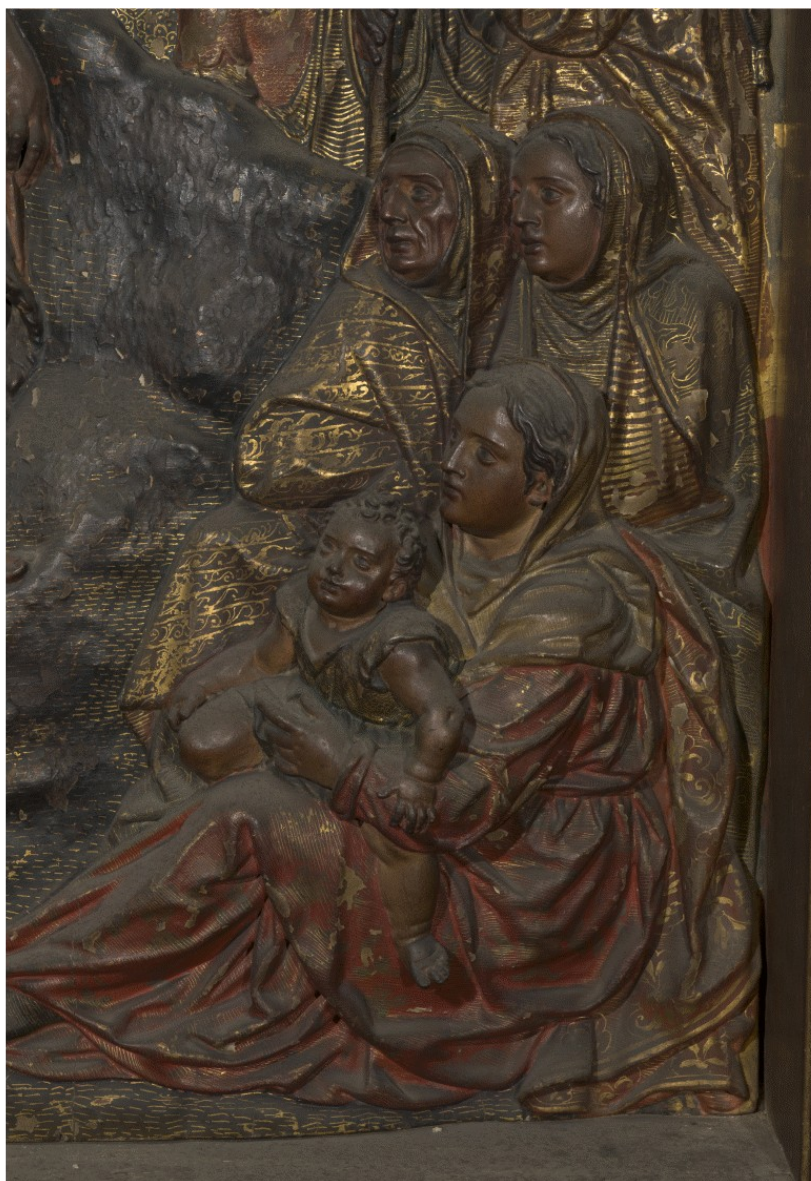
Detalle del relieve. Oscurecimiento de los barnices y zona superior izquierda de la foto muy repintada.

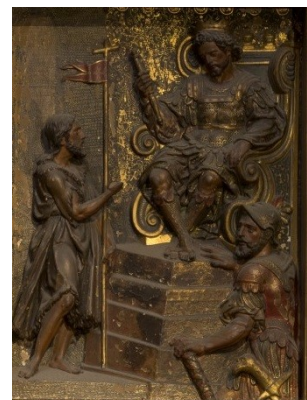
.ESTADO DE CONSERVACIÓN

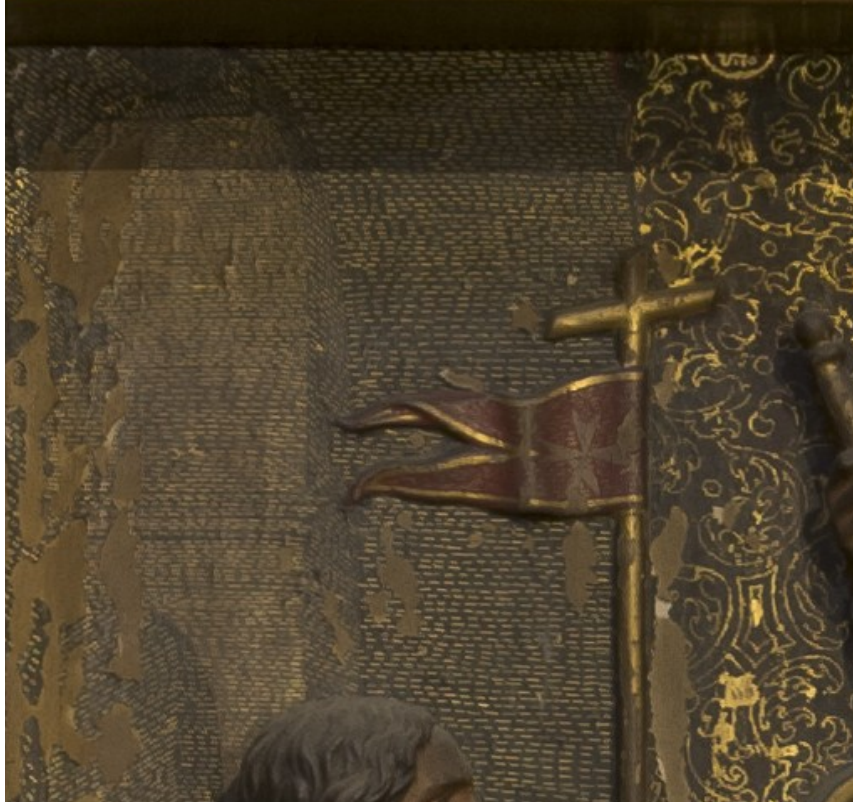
Detalle de la zona superior izquierda con luz blanca.

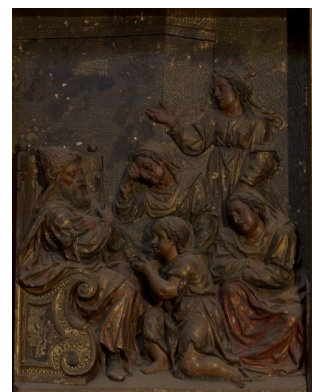
ESTADO DE CONSERVACIÓN

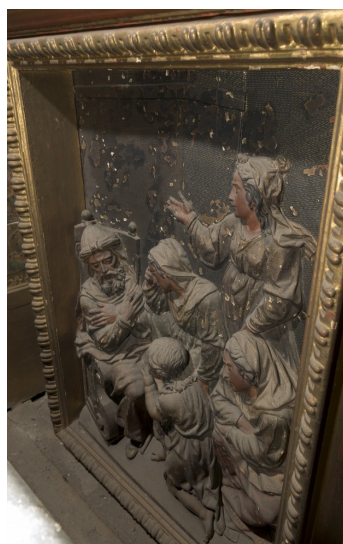
NACIMIENTO DE SAN JUAN BAUTISTA (R7)

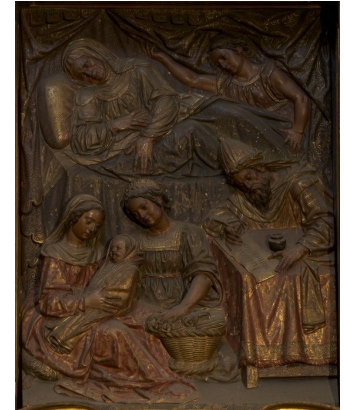
SAN JUAN BAUTISTA NIÑO PREDICANDO EN EL DESIERTO (R8)

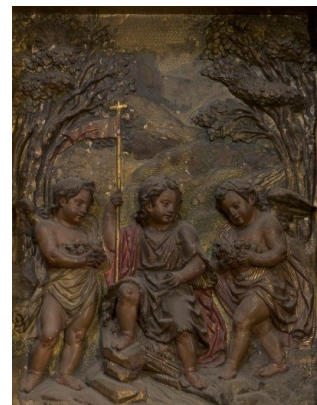
El soporte presenta un buen estado de conservación si bien cabe señalar la presencia de una fisura en el lateral de la cabeza del Bautista y la importante la pérdida del dedo índice y pulgar de la izquierda del santo. En cuanto a la policromía, indicar que presenta un deficiente estado de conservación. Son perceptibles numerosas pérdidas de los estratos de color dejando a la vista parte del aparejo. Las lagunas de mayor tamaño se localizan en la parte superior, en la zona del paisaje. En esta misma zona se localizan algunos repintes. Las carnaciones presentan un profuso cuarteado que al igual que las y fisuras de la policromía se encuentra con los bordes levantados. Toda la policromía presenta un aspecto muy oscuro a consecuencia de la alteración de un barniz, de los depósitos de suciedad y polvo.

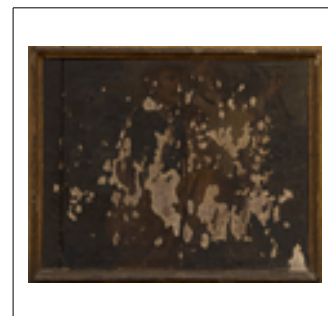
ESTADO DE CONSERVACIÓN Y DIAGNOSIS

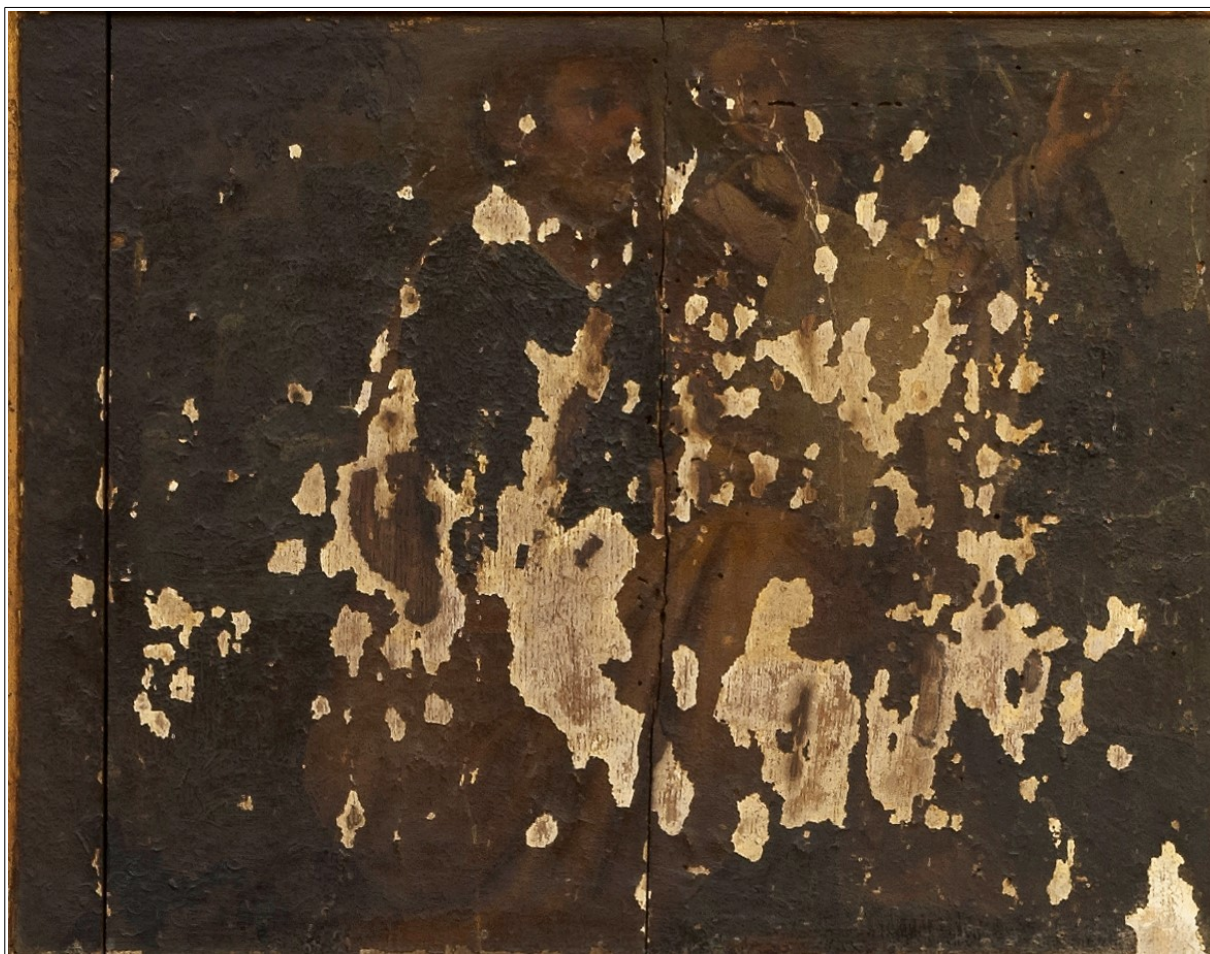
SAN JUAN EVANGELISTA (P2)

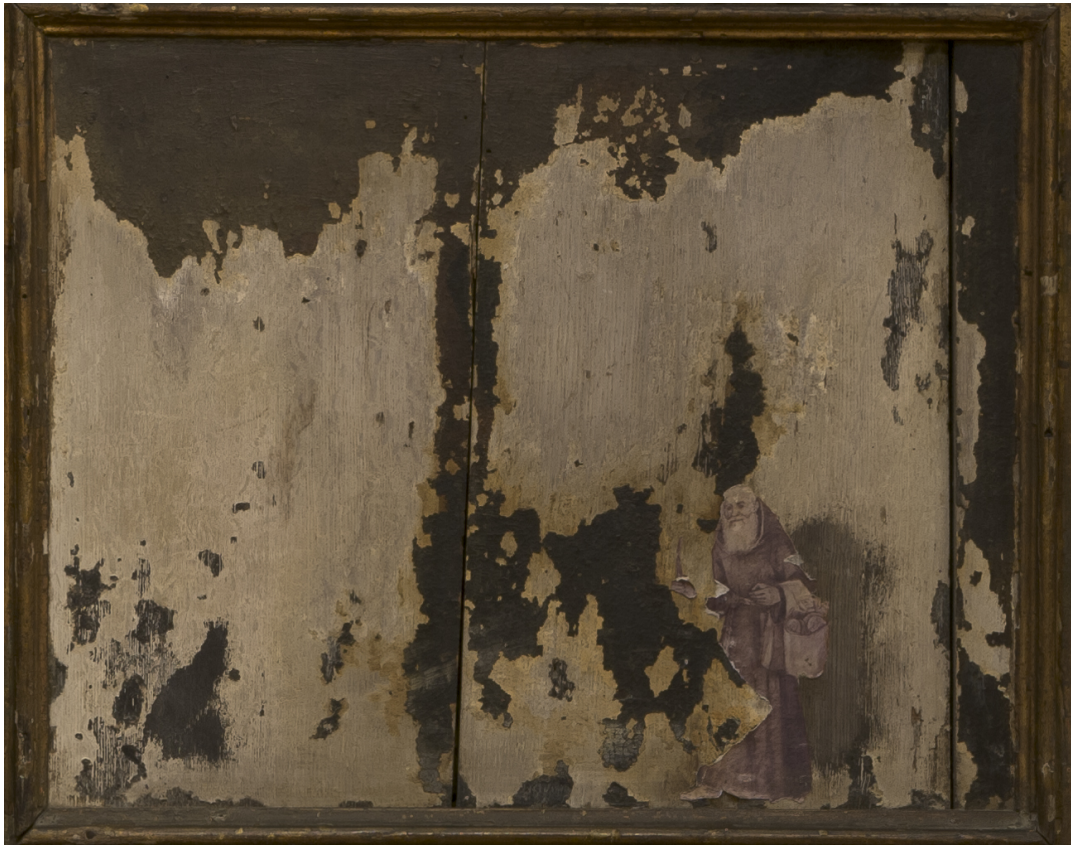
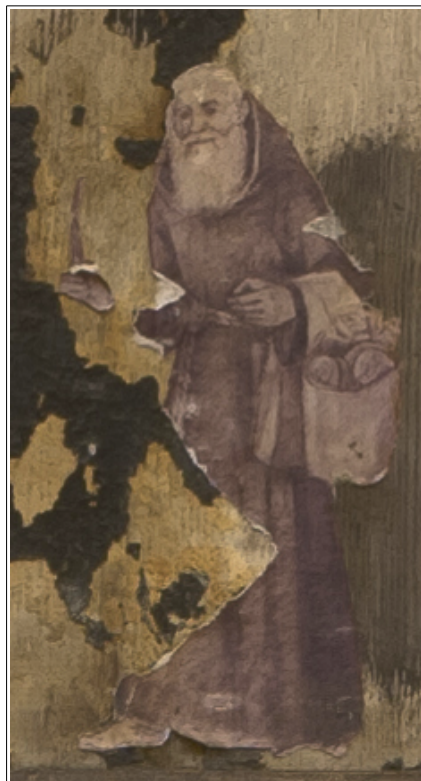
APARICIÓN DEL ÁNGEL A ZACARÍAS (P6)

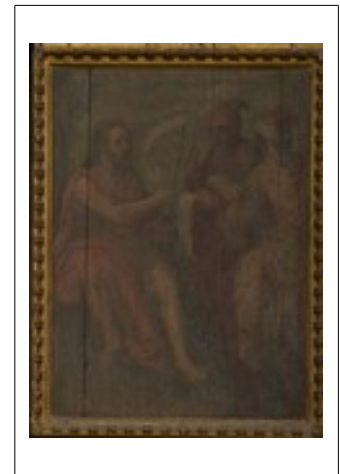
ESTADO DE CONSERVACIÓN Y DIAGNÓSIS

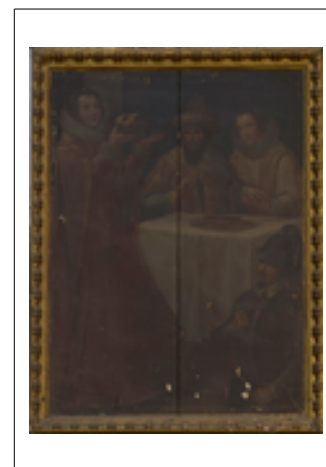
Los paneles se encuentran separados completamente ocasionando en los estratos de la preparación y película de color pérdidas. La tabla presenta graves levantamientos con peligro de desprendimientos del estrato pictórico principalmente en la mitad inferior derecha. En algunas zonas irremediablemente han llagado a desprenderse dejando lagunas donde se observa la madera del soporte.

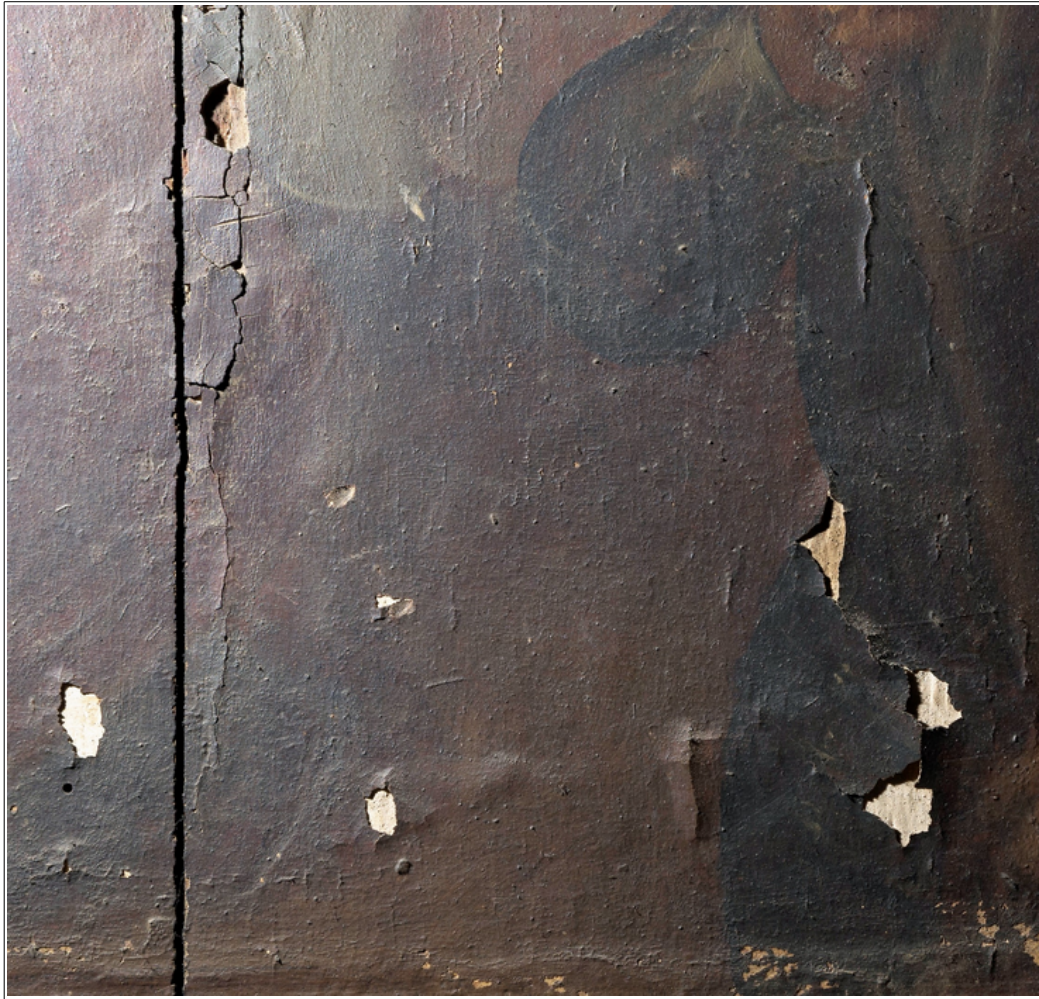
Deterioros de la mitad inferior derecha de la tabla
