Estudio, restauración y reintegración *in situ* del mosaico Los amores de Zeus

Ana Bouzas Abad*, Esther Núñez Pariente de León | Centro de Intervención del IAPH

En el transcurso de unas excavaciones arqueológicas realizadas en la antigua Plaza de Armas del municipio sevillano de Écija se descubrió, en 2015, un magnífico mosaico en el que, entre otras escenas, se representaban varios episodios de la vida amorosa de Zeus. En diciembre de 2017 fue trasladado al taller de material arqueológico del IAPH para su intervención.

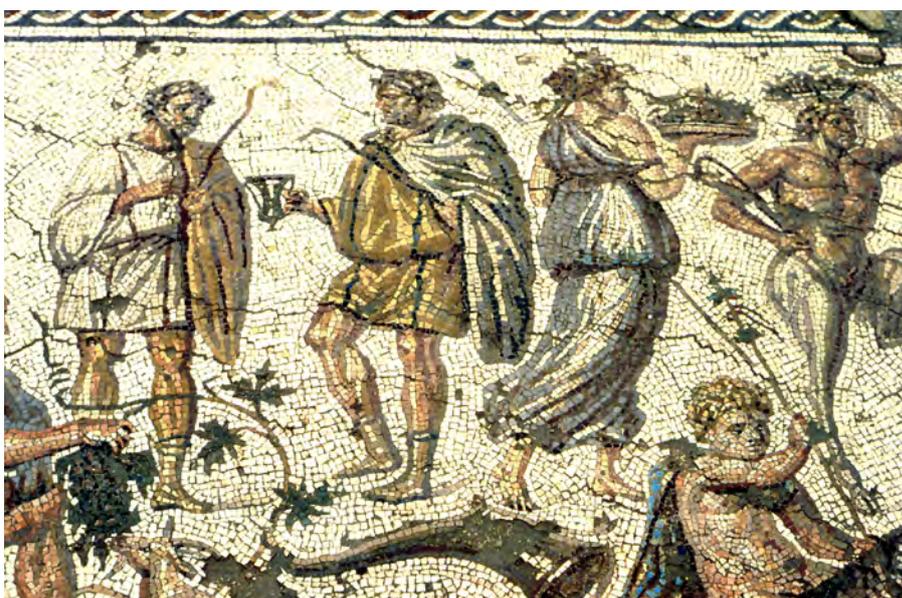
Detalle del mismo mosaico. Obsérvese la sensación de movimiento conseguido en la túnica de la ménade | fotos Esther Núñez

pantera. Distribuidas armónicamente por el pavimento encontramos una alegoría pastoril que representa a un anciano que podría ser Ikarios. Dos hombres supuestamente personajes del cortejo. Una ménade y un sátiro como elementos habituales en un *thyasos*; de la primera, resaltar la profunda sensación de movimiento de cuerpo y ropajes; del segundo, mencionar que ha sido identificado como una alegoría de Pan. También se plasma la vendimia y el pisado de la uva, con la imagen recurrente del mosto que mana del lagar y cae en los *dolia* situados más abajo. En el resto del mosaico encontramos objetos báquicos (*rython*, *tiympanos* y *crátera*), así como elementos geométricos (bandas, trenzas, roleos, etc.). En este mosaico hay que destacar, tanto su enorme calidad técnica, como una originalidad única en la composición (Vargas Vázquez, López Monteagudo y García-Dils de la Vega 2017).

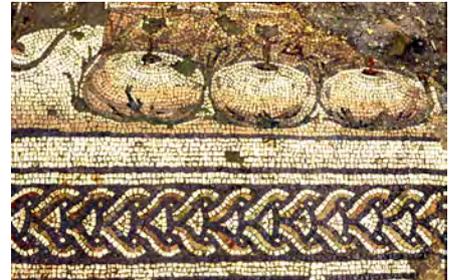
Detalle del mismo mosaico en el que se aprecia una escena similar a la del lagar de Los amores de Zeus: el mosto pisado va cayendo en unos *dolia* | foto Esther Núñez

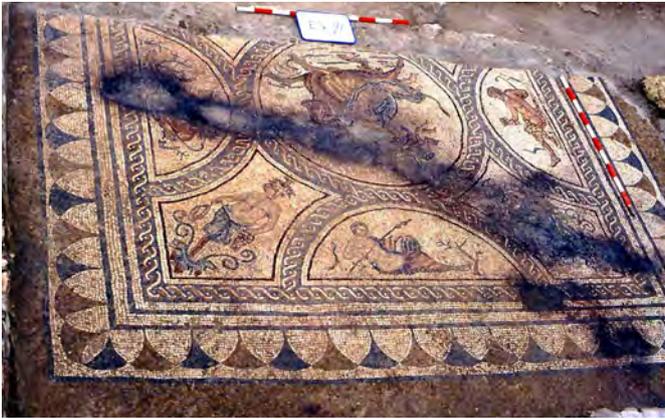
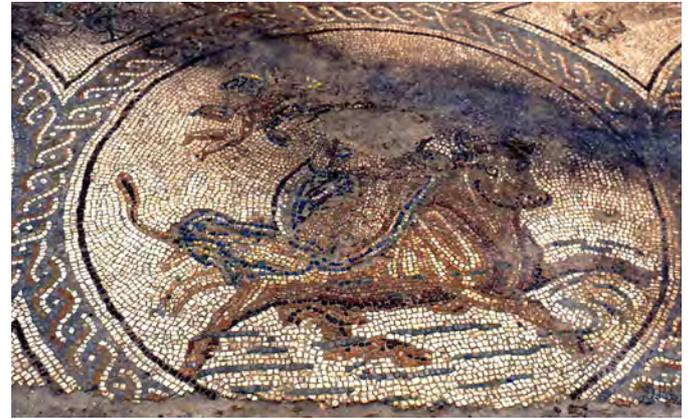
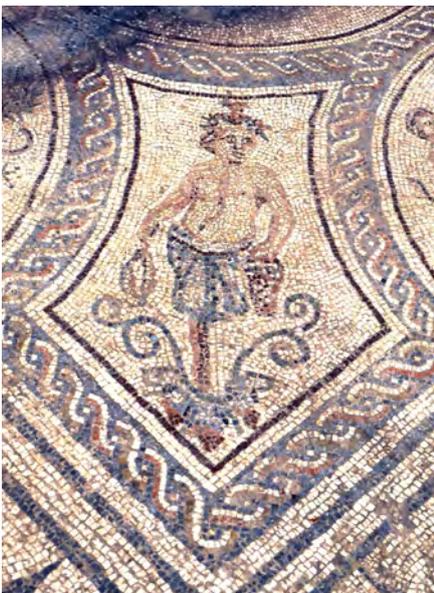
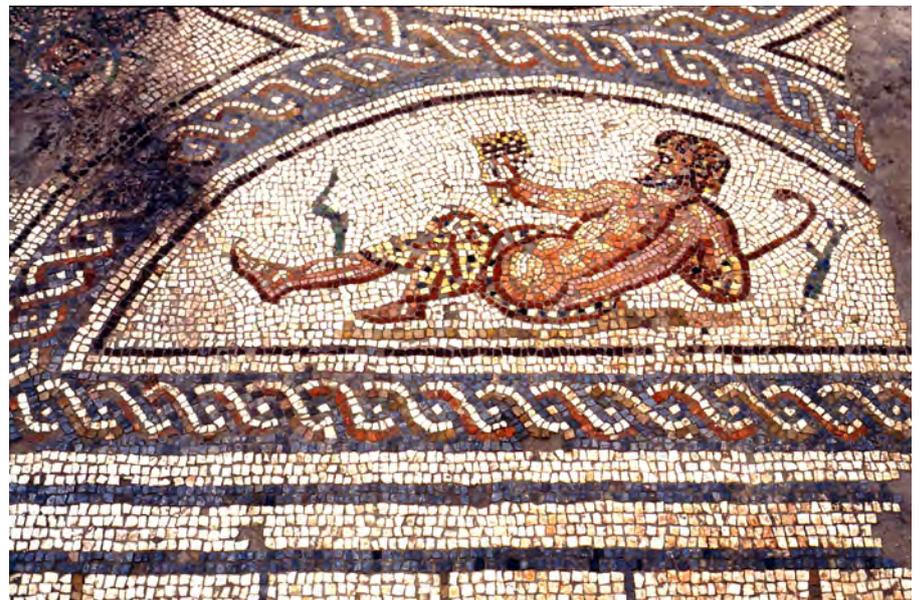
Mosaico del Rapto de Europa de calle Espíritu Santo a Barrera de Oñate de Écija. Arriba a la derecha, se aprecia la escena del Rapto de Europa. Abajo a la izquierda, uno de los *hermai* del mosaico. En la imagen de al lado, se aprecia cómo la falta de espacio se salva dibujando a la figura recostada | fotos Esther Núñez

También encontramos el mosaico del Rapto de Europa (Núñez Pariente de León 1995), magnífica pieza que, lamentablemente, una vez excavada, documentada y protegida, quedó bajo la cimentación de un edificio de nueva planta, de suerte que la información extraída durante el proceso de excavación es la única existente. Encontrado en la misma excavación que el anterior, se halló completo pero algo deteriorado por concreciones y fuertes manchas negras causadas por el incendio o la descomposición orgánica de los sustentantes de la techumbre de la propia *domus* que cayeron sobre él. Su esquema compositivo es el siguiente: franja de teselas de *figlina* en disposición reticular seguida de dos filas en situación lineal; a continuación, una banda de 2 cm en negro; luego otra mucho más ancha (23,5 cm) en blanco, en la que se insertan peltas en negro, naranja y ocre, de 14 cm de altura; sigue una nueva línea en negro de 2 cm, otra de 5,5 cm en blanco, nuevamente una fila de 2 cm en negro y otra de 4 cm, en blanco, enmarcando ya los motivos figurativos, no solamente en la orla, sino también en las propias formas geométricas donde se sitúan los personajes; sigue una banda negra de 9 cm donde se dibuja un cuidado sogueado en negro, blanco y ocre/naranja. Los motivos centrales están formados por un círculo de 1,50 m de diámetro contorneado a cierta distancia (unos 3 cm) por una línea de una sola tesela en granate sobre un fondo totalmente blanco. El tema figurativo principal es el del Rapto de Europa. La figura femenina está bastante deteriorada, sobre todo ennegrecida, aunque en lo apreciable parece de una estupenda ejecución y de muy profusa policromía, principalmente en el *himation*, extendido al viento, que utiliza toda la gama de azules, verdes y turquesas propios de las teselas de pasta vítrea. Se la representa terciada sobre el costado del animal y agarrada a uno de sus cuernos. Sobre ella flota un *erotes*. El toro levanta las extremidades en actitud de furiosa carrera no obstante hallarse parcialmente sumergido en el agua (parte marítima de la “trilogía” en que se puede dividir el mito en su conjunto) y dibuja bien su anatomía, al haberse utilizado diferentes matices en los colores que consiguen

una profunda sensación de relieve. Las figuras laterales, enmarcadas en semicírculos, repiten el mismo esquema que la central: se trata de dos personajes masculinos y uno femenino (falta el cuarto que, suponemos, debería ser también femenino y estar enfrentados dos a dos), en posición reclinada, condición impuesta por el escaso espacio en el que se inscriben; el situado al S se aprecia muy mal, pero los que están al N y O se conservan, por el contrario, en muy buen estado. En las esquinas se dibujan una especie de *hermaes* emergiendo entre sarmientos de vid y racimos.

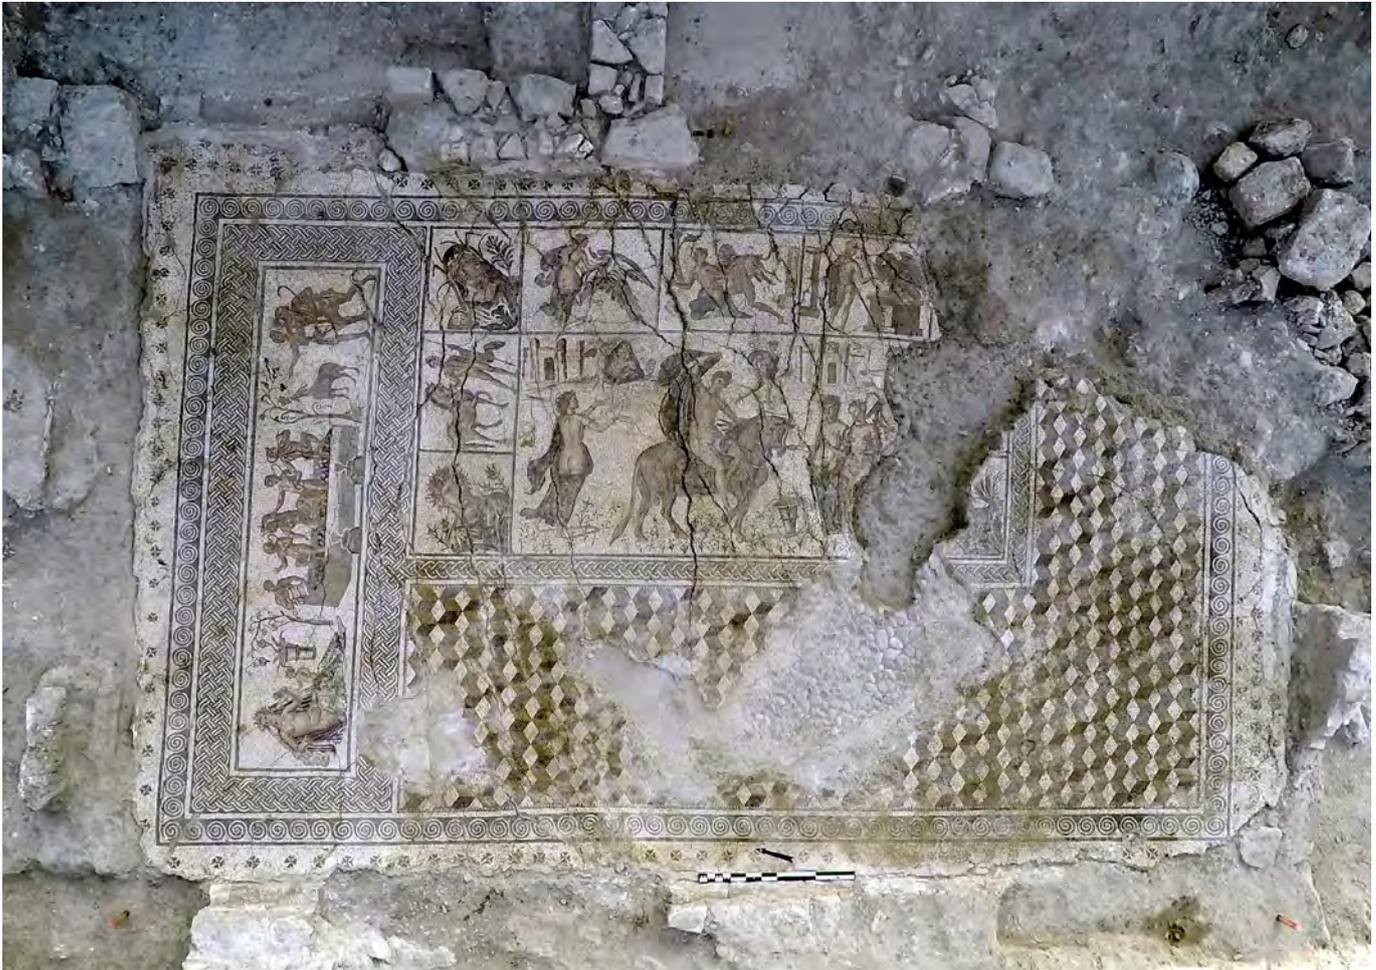
El mosaico *in situ* después de su excavación.
Estado inicial de conservación | foto Sergio García
Dils de la Vega

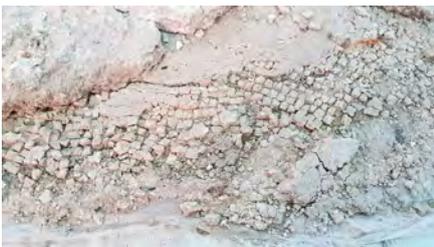
Reverso del mosaico donde se ven las diferentes capas preparatorias | foto Fondo Gráfico IAPH (Ana Bouzas Abad)

Este mosaico ha sido realizado siguiendo este precepto. Lógicamente el *statumen* no se transportó con los fragmentos, pero se observaba en el *rudus* los negativos de las piedras de base. El *nucleus* era de entre 3 y 3,5 cm de grosor, y la composición de ambos estratos era de cal y guijarros triturados de distinta volumetría, de una gran dureza y resistencia. Por último, la *cama* es de un espesor muy variable, según la zona: en los diseños geométricos y zonas monocromas era muy fina, mientras que en las figuras era un poco más gruesa.

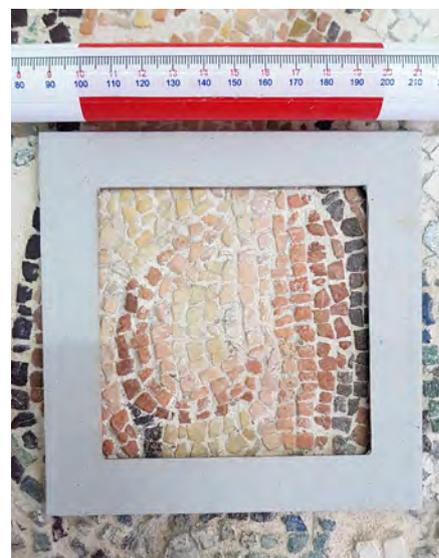
Porcentaje de teselas utilizadas en 10 cm² en motivos figurativos y animalísticos

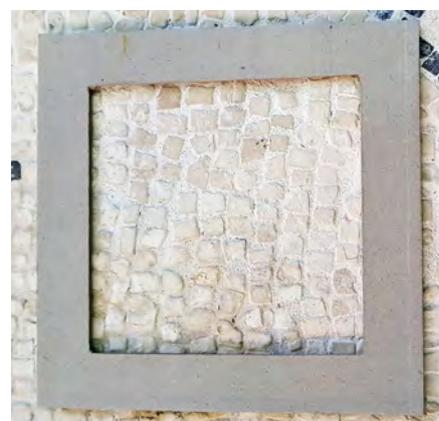
Porcentaje de teselas utilizadas en 10 cm² en motivos geométricos y fondo del mosaico | fotos Fondo Gráfico IAPH (Ana Bouzas Abad)

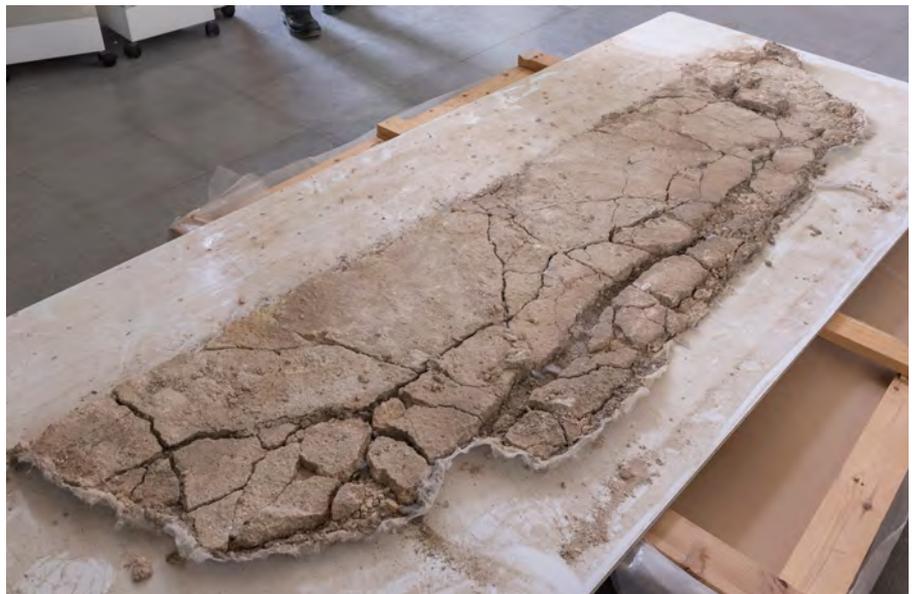
Otro factor importante en su estado de conservación ha sido la metodología empleada para la extracción aprovechando las grietas naturales que tenía el pavimento y se extrajo en 30 fragmentos, por ello los tamaños de las placas son tan dispares y algunos demasiado grandes para su manipulación. Se efectuó también una consolidación puntual con gasa, por el peligro de desprendimiento de teselas, y un engasado de la superficie para realizar el arranque, utilizando para ambos tratamientos la misma resina acrílica a muy alta proporción, lo que fue contraproducente a la hora de retirar estas protecciones, ya que el disolvente utilizado para quitar las gasas despegaba a la vez la consolidación puntual de las teselas.

Uno de los 30 fragmentos de mayor tamaño del mosaico, con numerosas grietas y fracturas | Fondo Gráfico IAPH (Eugenio Fernández Ruiz)

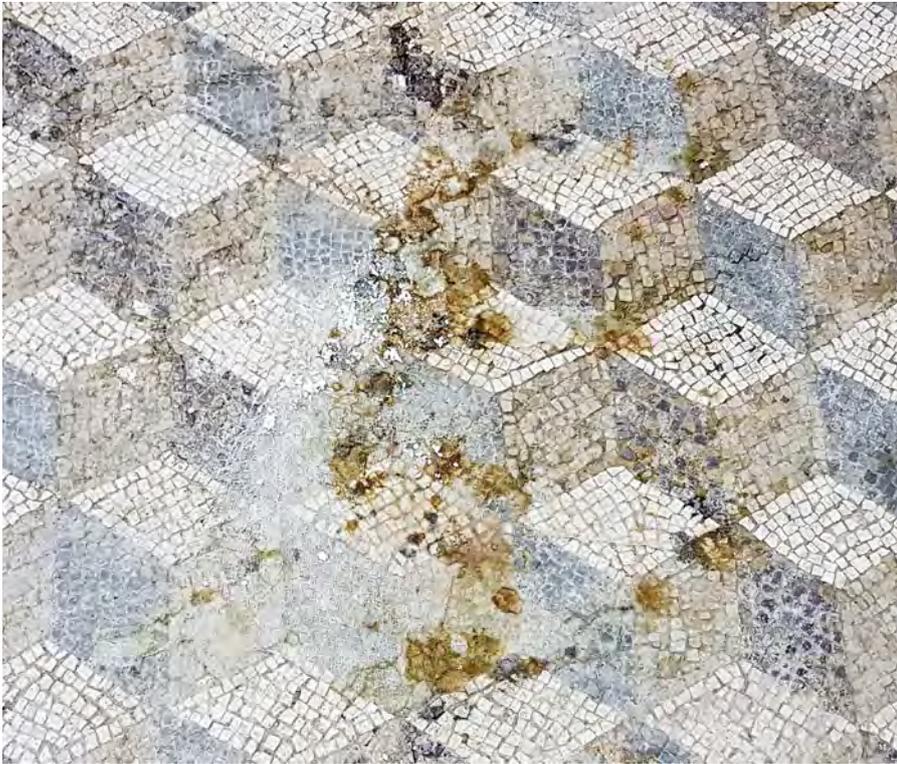
Ciertos fragmentos presentaban microorganismos en la gasa, alteración que indicaba problemas de humedad durante el almacenaje | foto Fondo Gráfico IAPH (Ana Bouzas Abad)

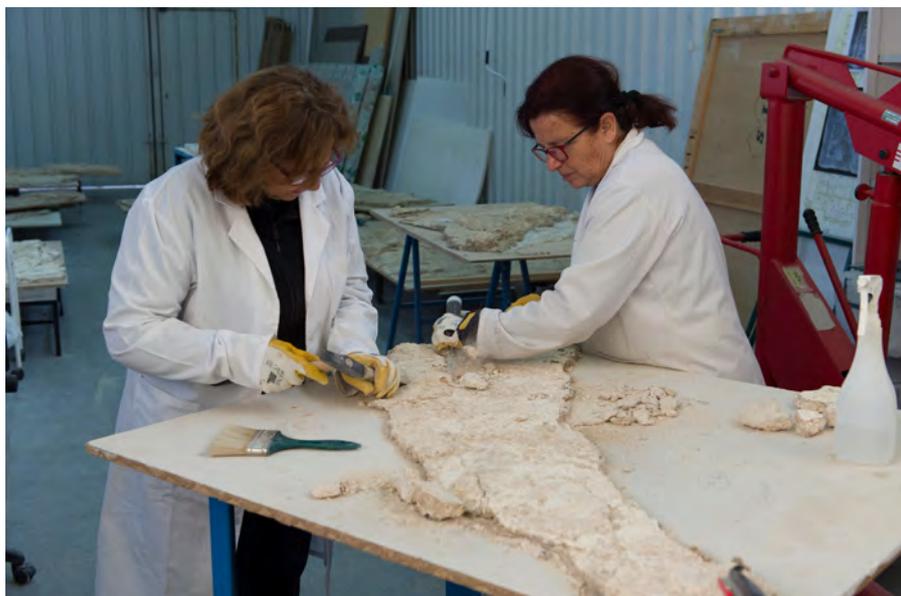
Tratamiento del reverso enrasando los morteros originales mecánicamente | foto Fondo Gráfico IAPH (Eugenio Fernández Ruiz)

La intervención comenzó por el reverso, desbastando y enrasando por medios mecánicos los morteros originales que presentaban grandes discontinuidades y estaban frágiles y decohesionados, llegando hasta la cama, donde van insertas las teselas. Posteriormente se eliminó el polvo con brochas suaves y aspirador. Así se identificaron claramente las grietas que tenía cada fragmento y se pudieron limpiar las teselas que estaban mezcladas con el barro y consolidadas a este por la resina que había penetrado por el engasado del anverso. Paralelamente a esta actuación, se iban consolidando las teselas que se movían utilizando una resina acrílica. En zonas puntuales fue necesario utilizar morteros de cales naturales y exentas de sales eflorescentes, que fueron disueltas en agua desmineralizada y aplicadas mediante inyección. En los bordes de los fragmentos hubo que eliminar meticulosamente el barro consolidado, ya que las teselas presentaban gran inestabilidad.

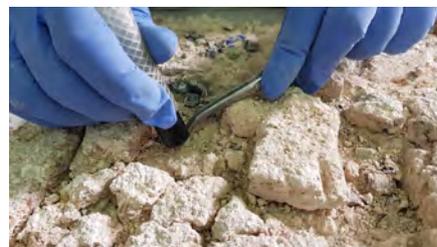
Proceso de aspiración puntual y colocación de teselas sueltas en sus sedes originales

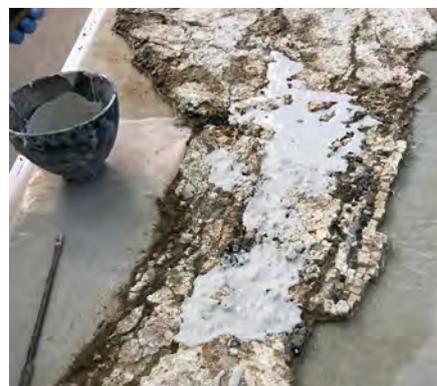
Consolidación del reverso de los fragmentos del pavimento musivo con cales naturales

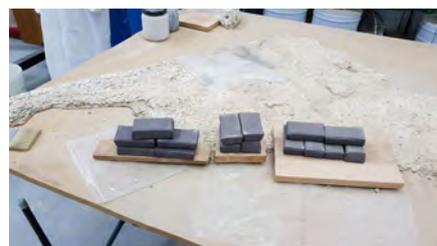
Corrección de deformaciones/discontinuidades de los fragmentos con pesos puntuales | fotos Fondo Gráfico IAPH (Eugenio Fernández Ruiz)

La corrección de las discontinuidades fue de gran importancia para el futuro montaje, ya que los fragmentos extraídos trasladaban los desniveles y deformaciones del suelo del yacimiento. Al retirar los morteros en mal estado, se pudieron corregir. Como capa intermedia y para homogeneizar toda la superficie se aplicó una capa de mortero de cal y arena (mortero de cal en pasta con arena fina de sílice), y una malla de fibra de vidrio. Este estrato es fundamental para favorecer la reversibilidad del tratamiento, ya que podría ser sacrificado en una futura intervención. Para favorecer la carbonatación del mortero de cal, es importante respetar su secado durante un periodo mínimo de 28 días.

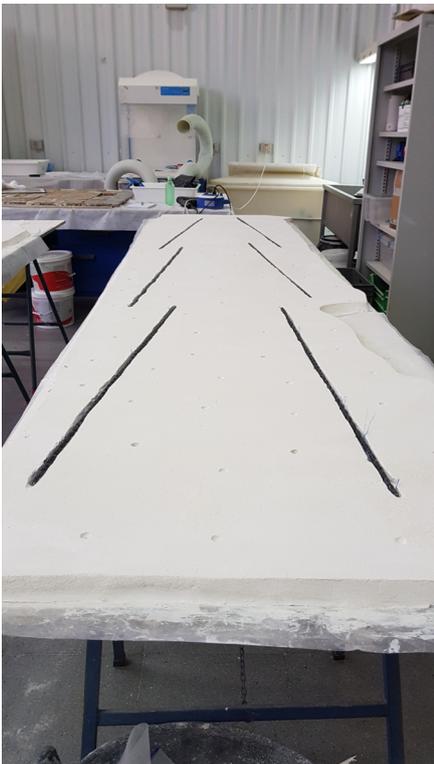
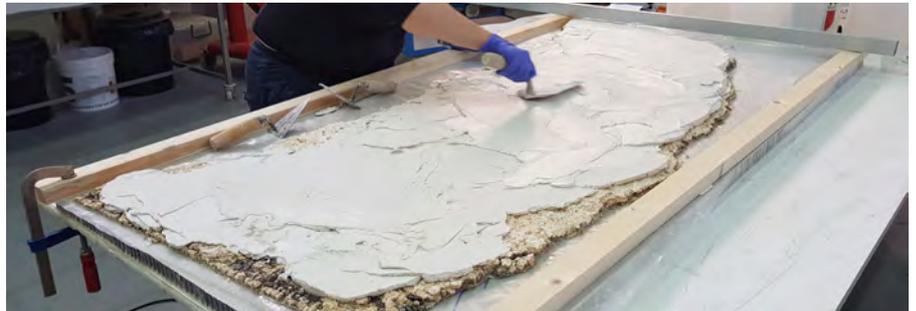
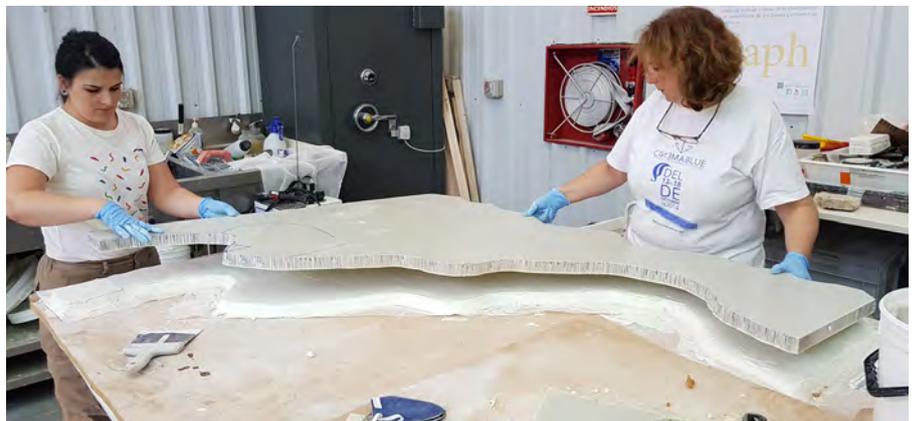
Arriba a la derecha, aplicación de capa de mortero de cal y arena en todos los fragmentos del pavimento; debajo, refuerzo de los fragmentos con varillas de fibra de vidrio corrugado; debajo a la derecha, estabilización con soporte inerte de fibra de vidrio y aluminio adaptado al perímetro de cada pieza | fotos Fondo Gráfico IAPH (Eugenio Fernández Ruiz)

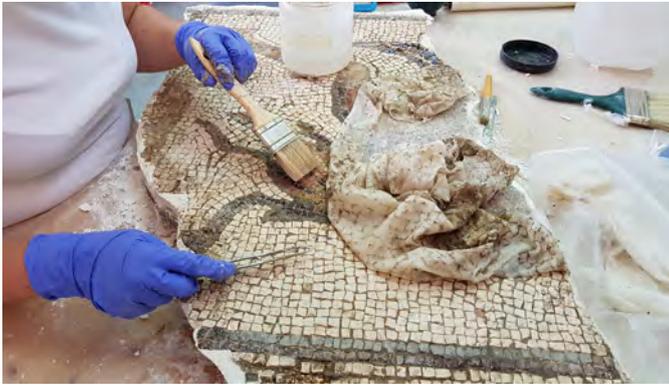
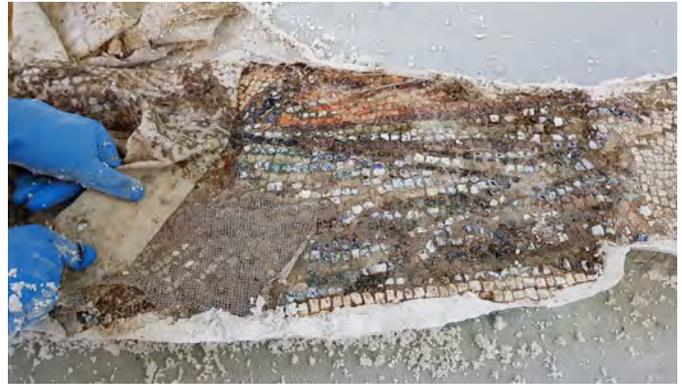
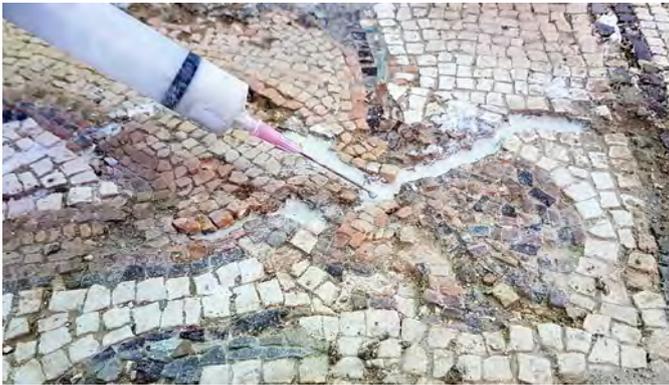
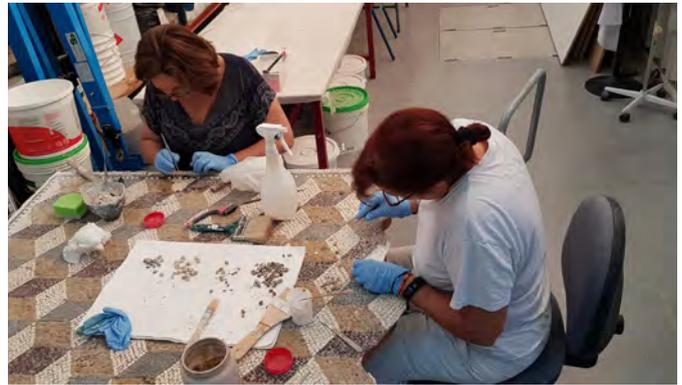
Arriba a la izquierda, retirada de las gasas de protección del anverso con disolventes cetónicos; a la derecha, eliminación de restos de gasas de protección y de tierras compactadas; abajo a la izquierda, consolidación por inyección de cales naturales en grietas y fisuras de pequeño tamaño; a la derecha, reintegración con teselas originales de las laguna | fotos Fondo Gráfico IAPH (Eugenio Fernández Ruiz)

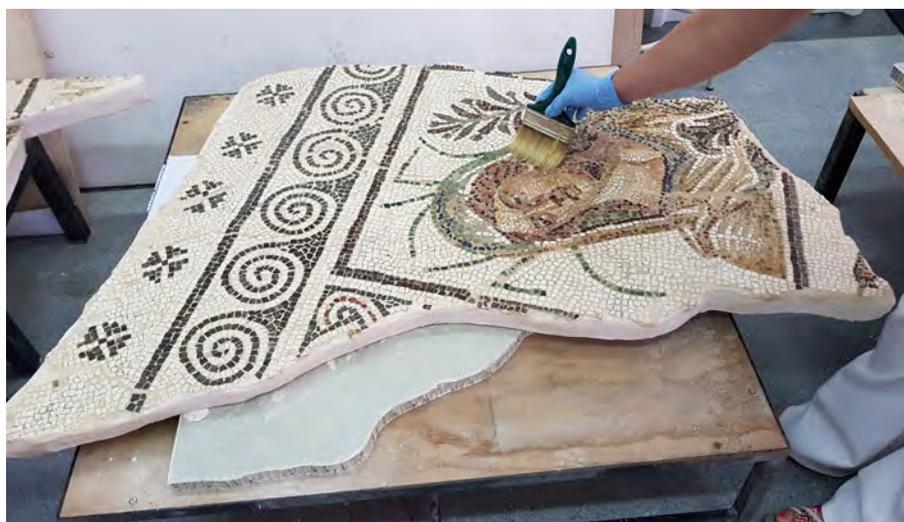
Consolidación de la superficie musivaria | foto Fondo Gráfico IAPH (Eugenio Fernández Ruiz)

nar las lagunas de mayor tamaño se aplicó mortero con criterio arqueológico, unos milímetros por debajo de la superficie original. Finalmente, se procedió a la aplicación del consolidante en toda la superficie musiva. Para ello se seleccionó un producto basado en silicato de etilo, particularmente indicado para el tratamiento de materiales pétreos.

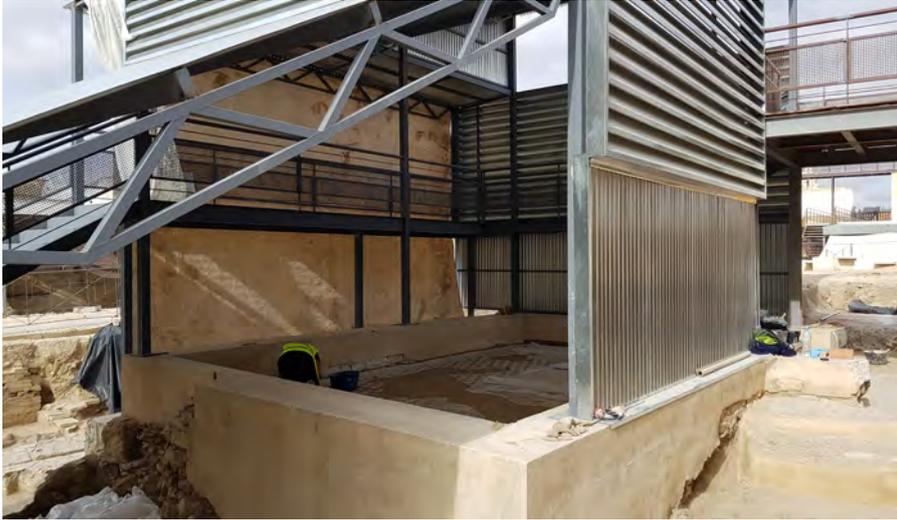
Estructura metálica construida en la ubicación original para la protección del mosaico

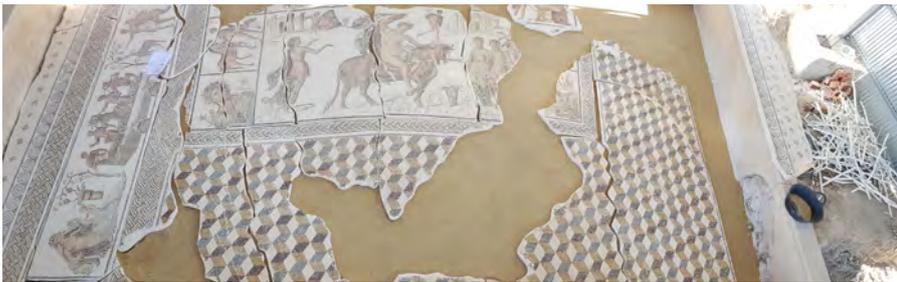
Colocación de los fragmentos en el Triclinium, espacio que previamente fue habilitado para el correcto asentamiento de las 30 piezas musivas

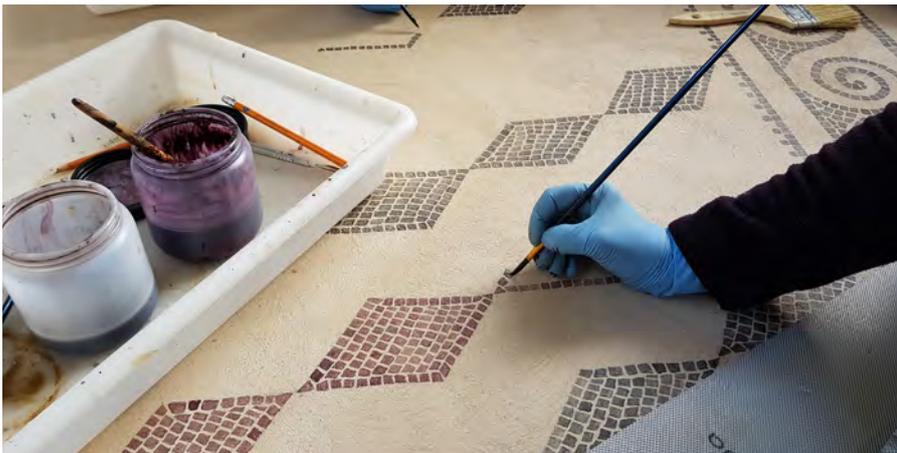
Reintegración cromática de las lagunas con dibujos geométricos | fotos Fondo Gráfico IAPH (Ana Bouzas Abad)

Cuando el mortero estuvo seco se recuperaron los dibujos geométricos: cenefas, cubos, flores e hileras de teselas calcando los motivos originales del propio mosaico, utilizando materiales compatibles y reversibles para su integración cromática.

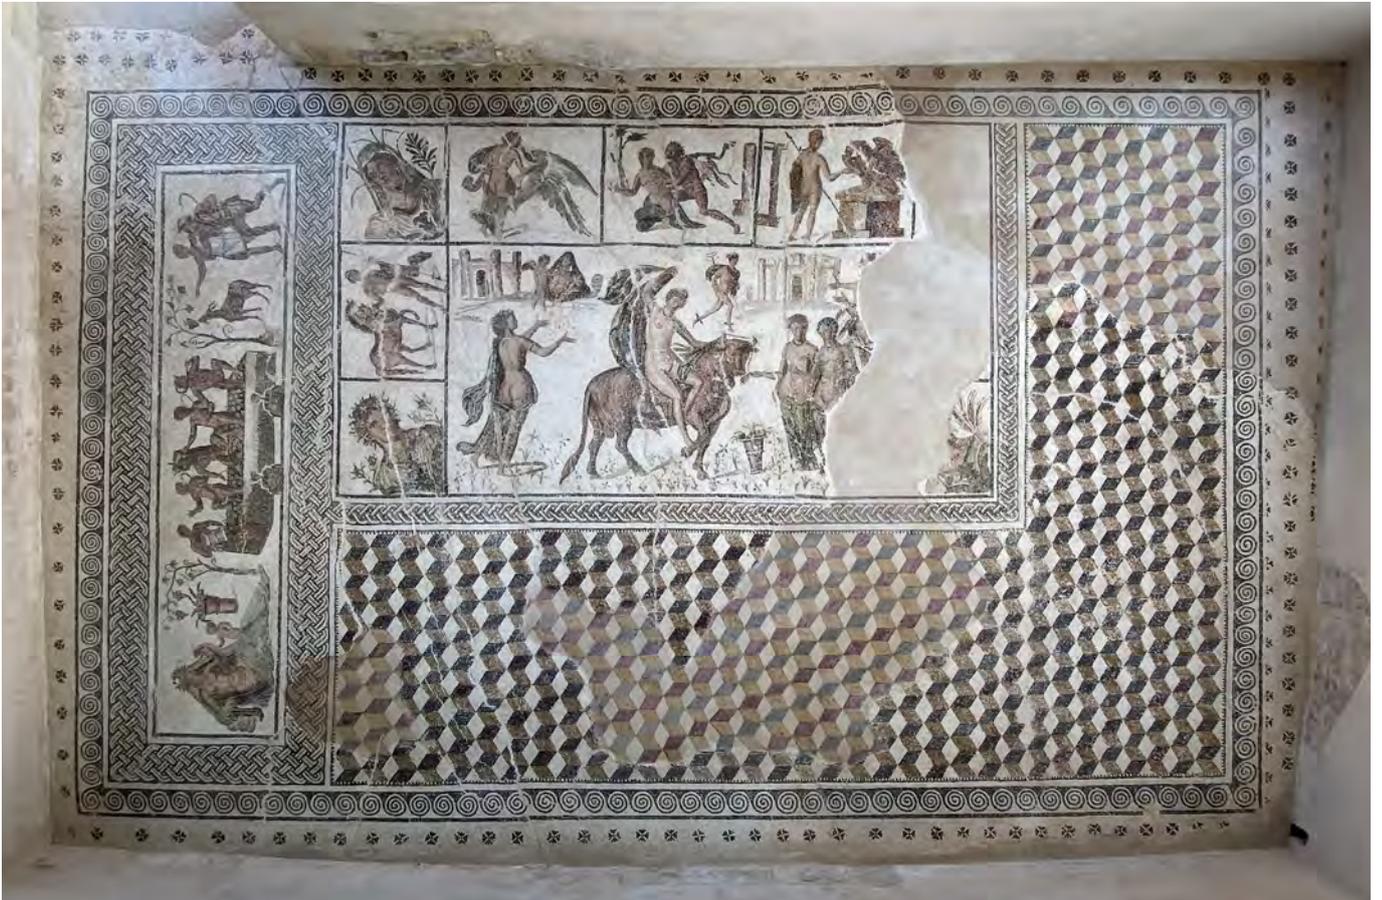
Vista general del mosaico una vez acabado el tratamiento y montaje | foto Sergio García Dils de la Vega

Con la intervención de conservación-restauración en este bien arqueológico, se ha hecho posible la reinstalación del mosaico en la zona arqueológica de la que provenía. Para ello se han seguido las pautas metodológicas y técnicas requeridas al caso, especialmente las exigentes recomendaciones internacionales y las buenas prácticas que se aconsejan en la materia.
