**YACIMIENTO ARQUEOLÓGICO DE ACINIPO**

**RONDA, MÁLAGA.**

**CARACTERIZACIÓN DE MATERIALES**

**Enero, 2008**

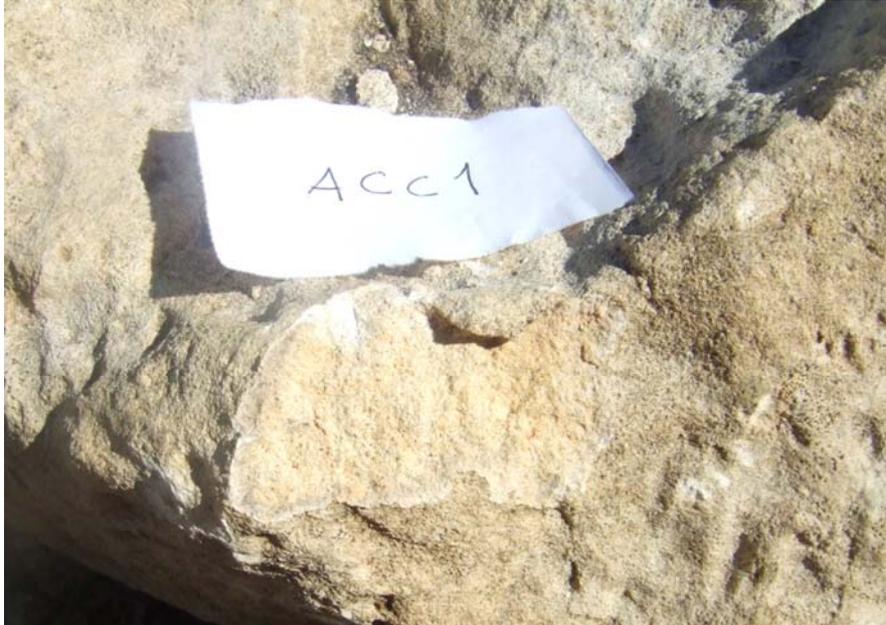
**Fig. 1** Zona toma de la muestra ACC-1. Bloque para probetas

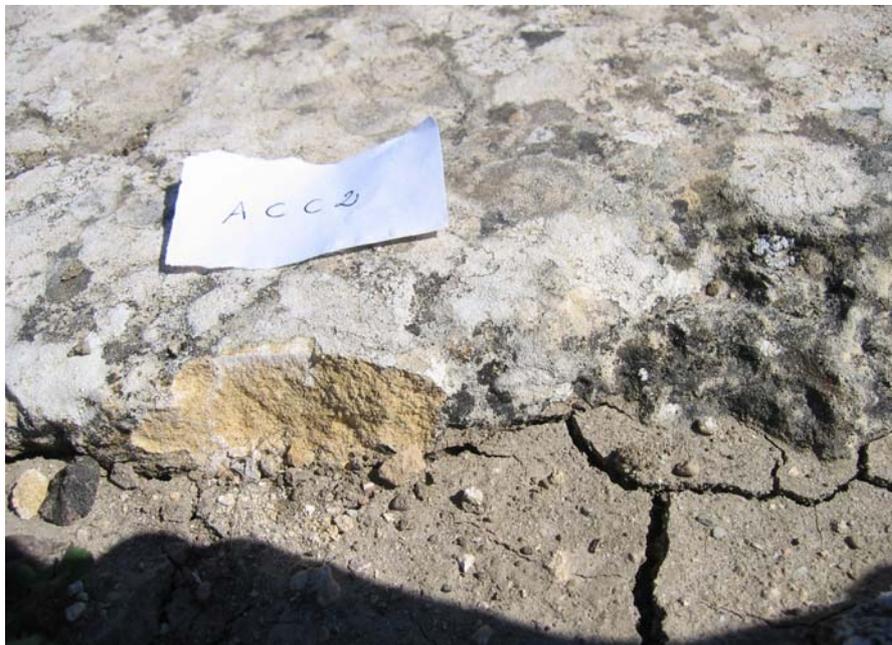
**Fig.2.** Punto extracción de la muestra ACC-2 de "Opus africanus"

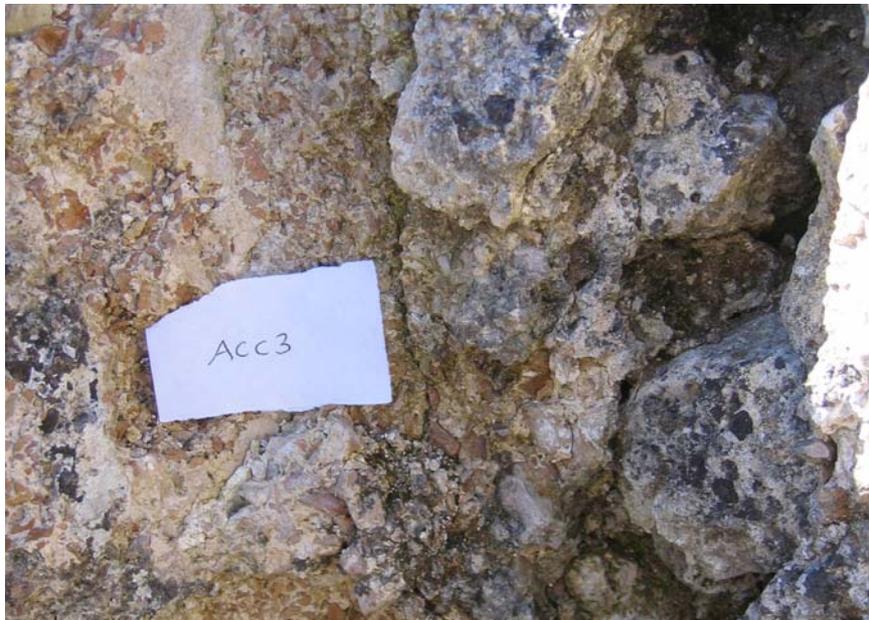
**Fig.3** Zona toma de la muestra ACC-3 de Opus Signinum

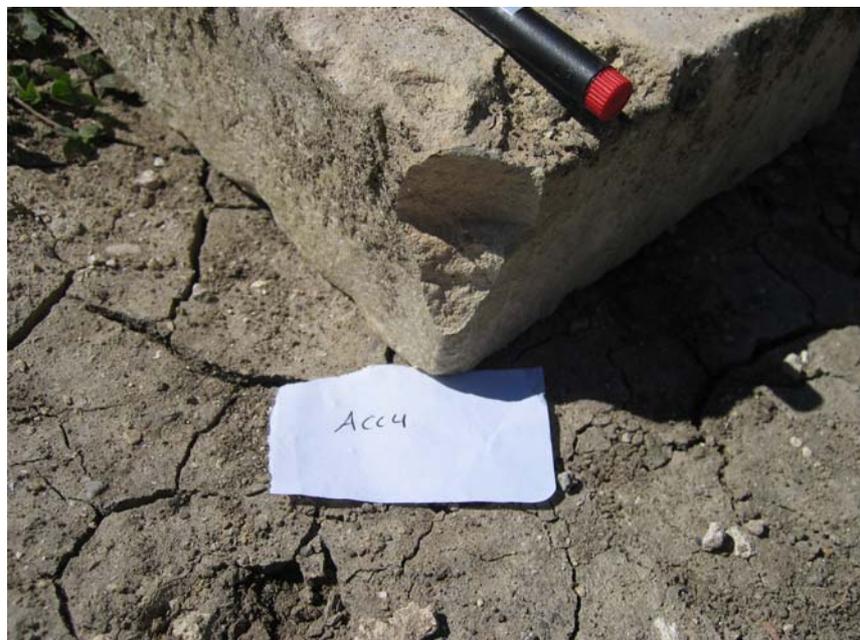
**Fig.4.** Punto extracción de la muestra ACC-4 de (ladrillo Domus)

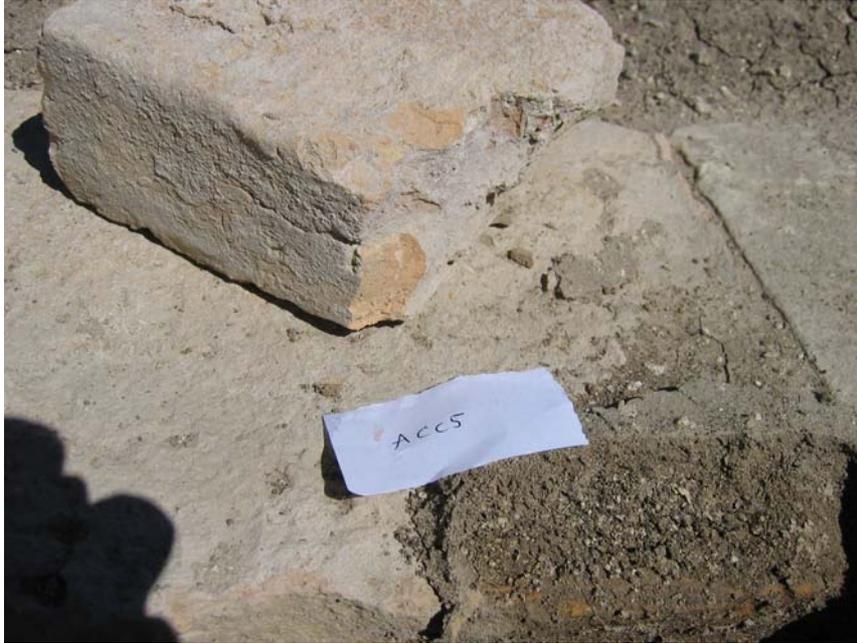
**Fig. 5** Zona toma de la muestra ACC-5 (Ladrillo Atarjea Domus)

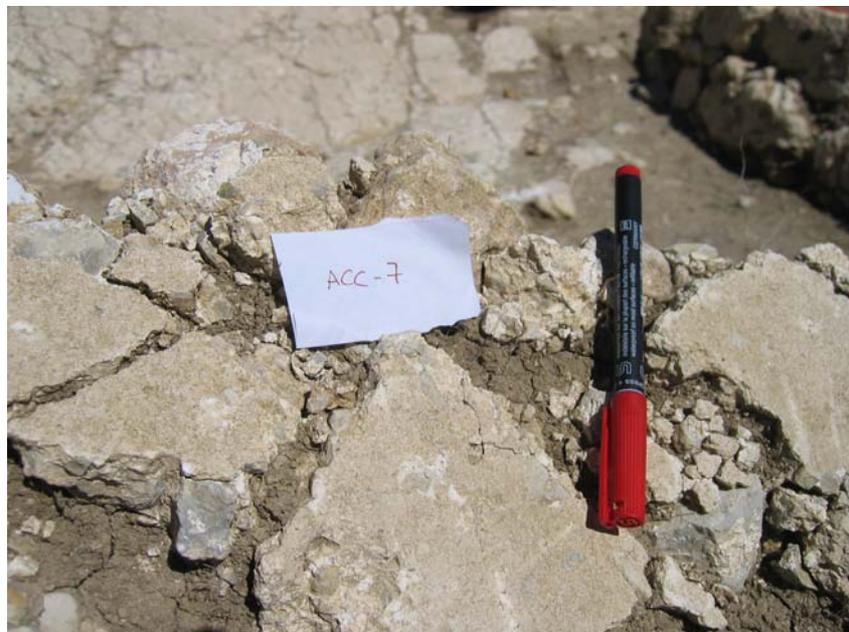
**Fig. 6.** Punto extracción de la muestra ACC-7. Hormigón cal

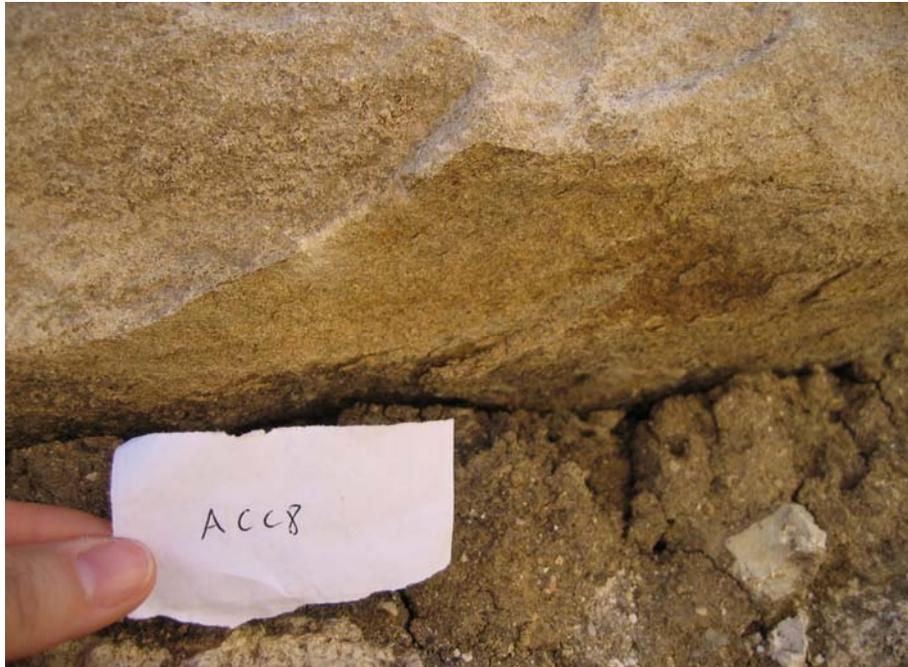
**Fig. 7** Zona toma de la muestra ACC-8. Piedra arenisca paramento

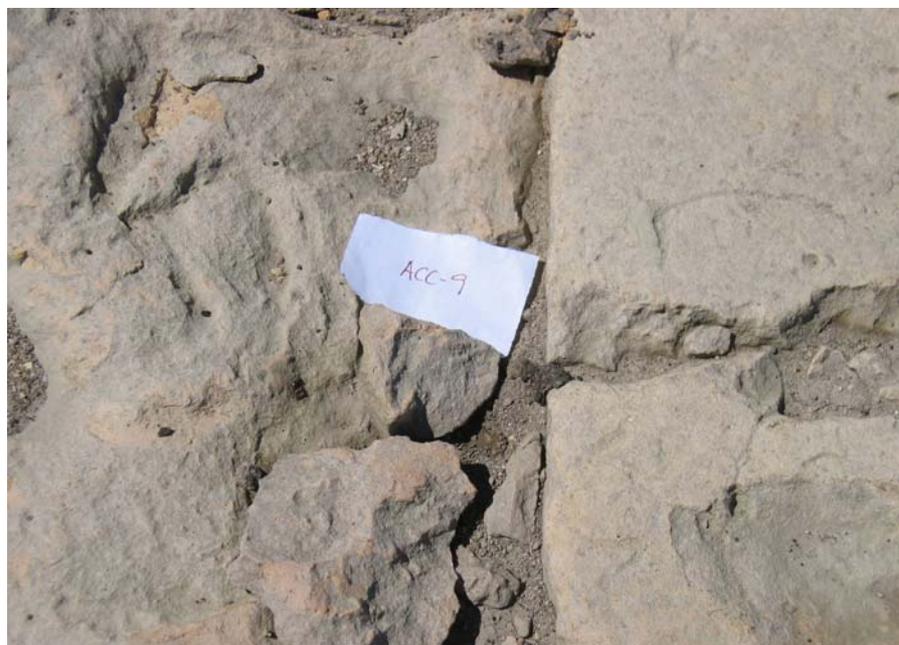
**Fig. 8.** Muestra ACC-9. Pavimento cerámico de las Termas"

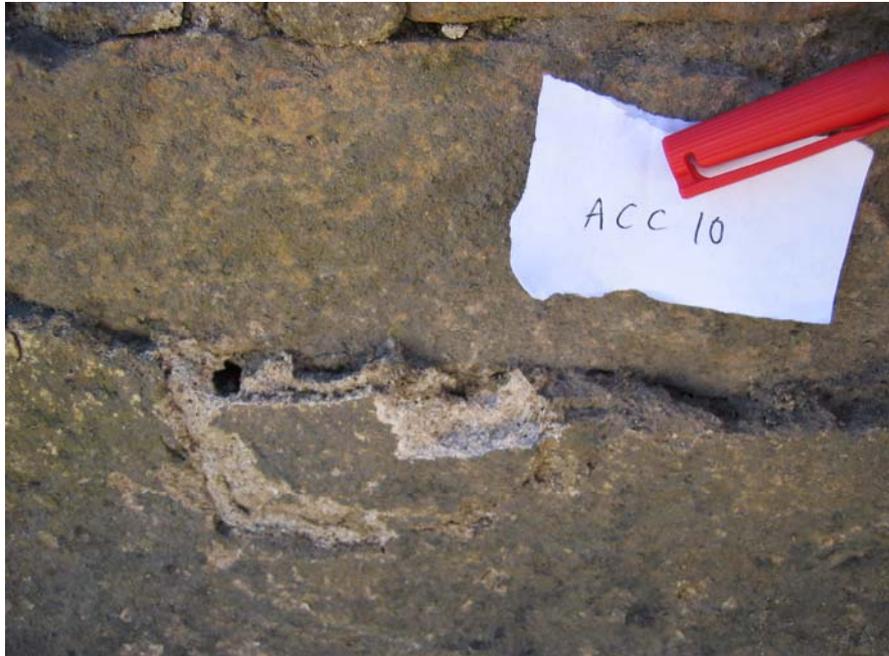
**Fig. 9** Zona toma de la muestra ACC-10. Revestimientos Termas

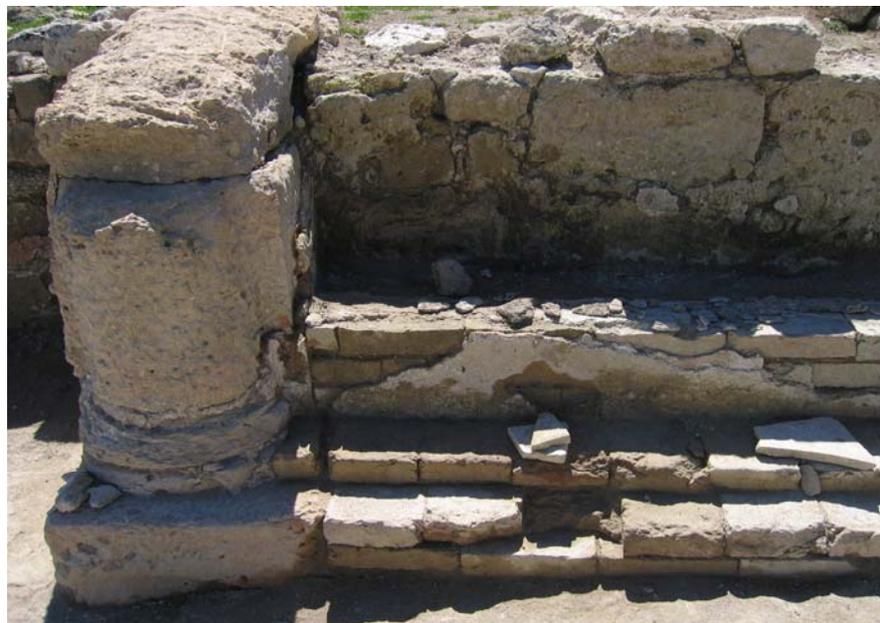
**Fig. 10.** Zona extracción de la muestra ACC-11. Escalones Termas

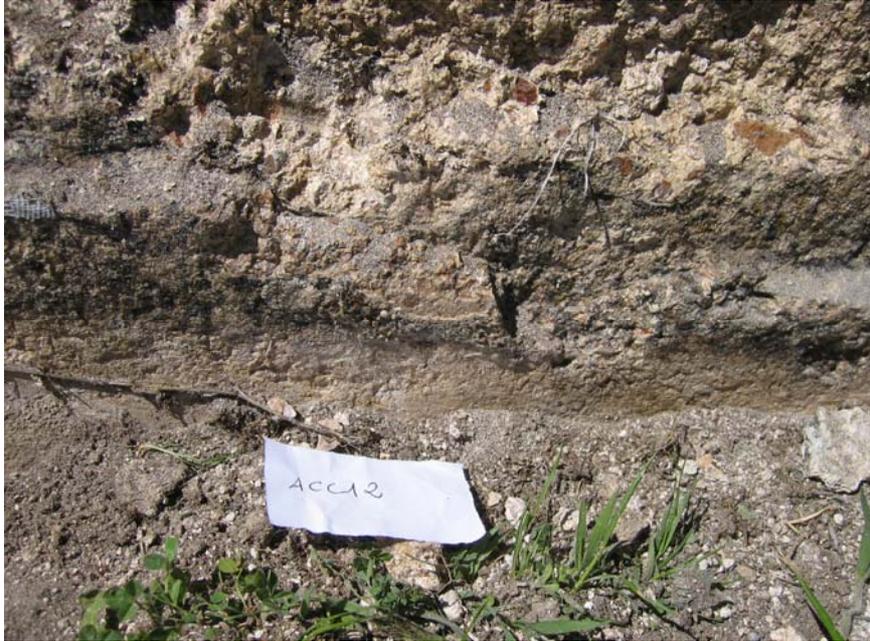
**Fig. 11** Zona toma de la muestra ACC-12 Opus Signinum Termas

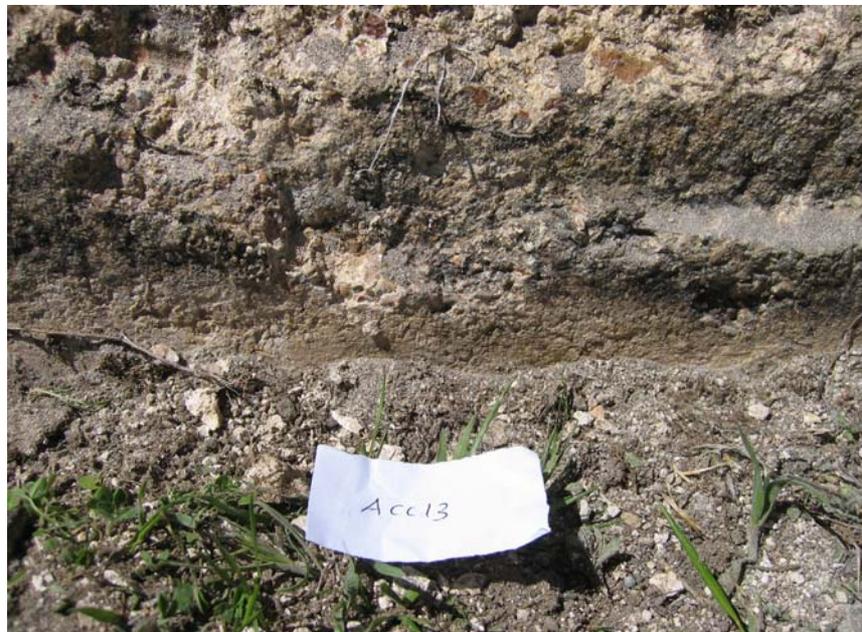
**Fig.12.** Extracción de la muestra ACC-13, parte externa revestimientos

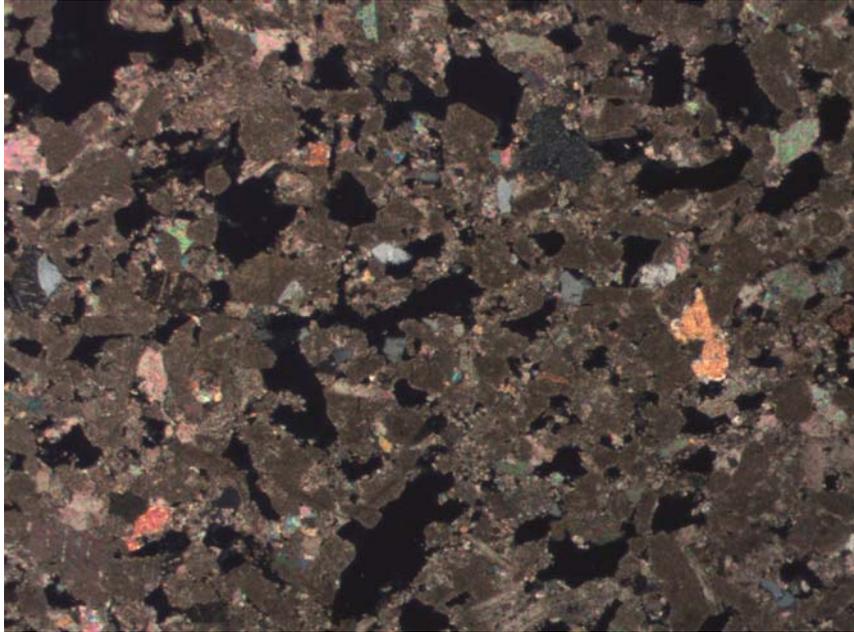
Microscópicamente, y en corte fresco, las dos presentan color beige claro, y una textura que las incluye en un litotipo calcarenítico, estructura macroscópica homogénea, textura arenítica de tamaño medio de grano fino (<1mm) y clastos por general equigranulares. No se han detectado presencia de fisuras naturales.

Los *ortoquímicos* corresponden al carbonato cálcico de precipitación química, de la propia cuenca sedimentaria y/o diagenético (Dos tipos: esparita -tamaño de cristal >5 µm - y micrita tamaño cristal <5 µm). Estos suponen aproximadamente el 30-40% del total de los componentes. En su mayor parte se trata de esparita de neomorfismo, constituida durante la diagénesis, desarrollándose en algunos casos cristales de hasta 0,5 mm. En algunas zonas existe micrita singenética a los aloquímicos que aparece envolviéndolos como matriz fina, o de forma aislada. La micrita es más irregular y su abundancia menor.

**Fig. 13. ACC-1.**Aspecto global, pellets y granos de cuarzo aislado. Cemento esparítico Objetivo 2,5 x

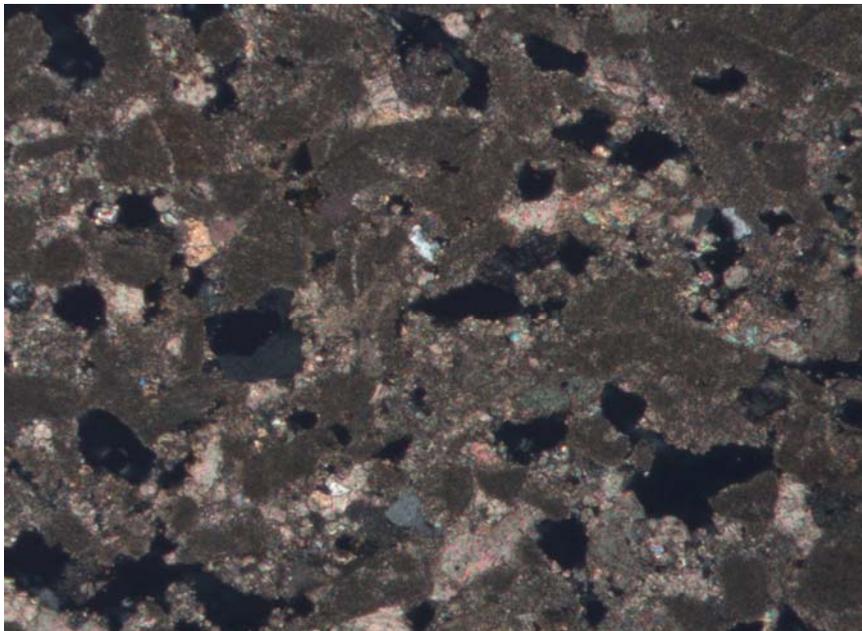
**Fig. 14. ACC-1.** Detalle a mayor aumento dónde se observa mejor la cementación esparítica entre las partículas de pellets. Objetivo 5 x

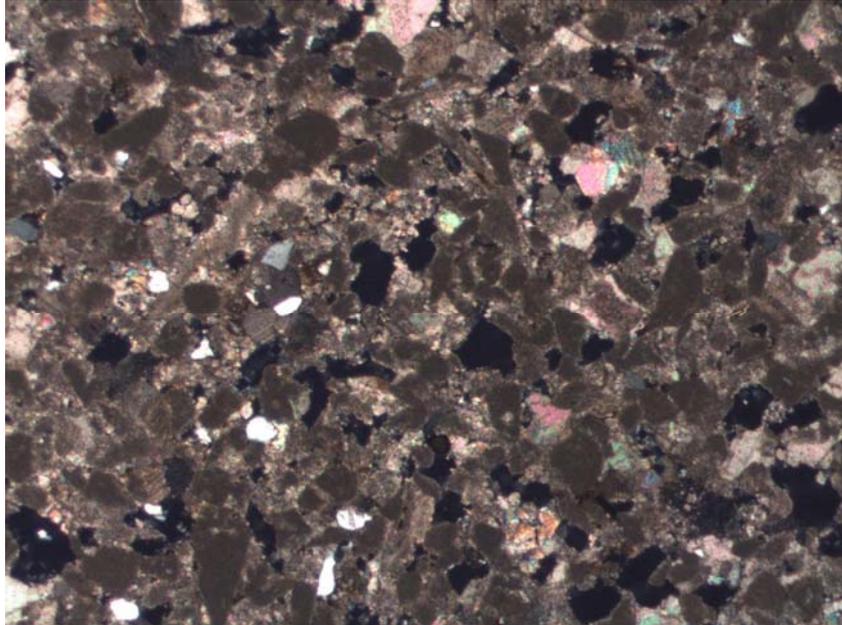
**Fig. 15. ACC-2.** Aspecto global, pellets y granos de cuarzo aislado. Cemento esparítico Como se observa es el mismo tipo que la muestra 1. Objetivo 2,5 x

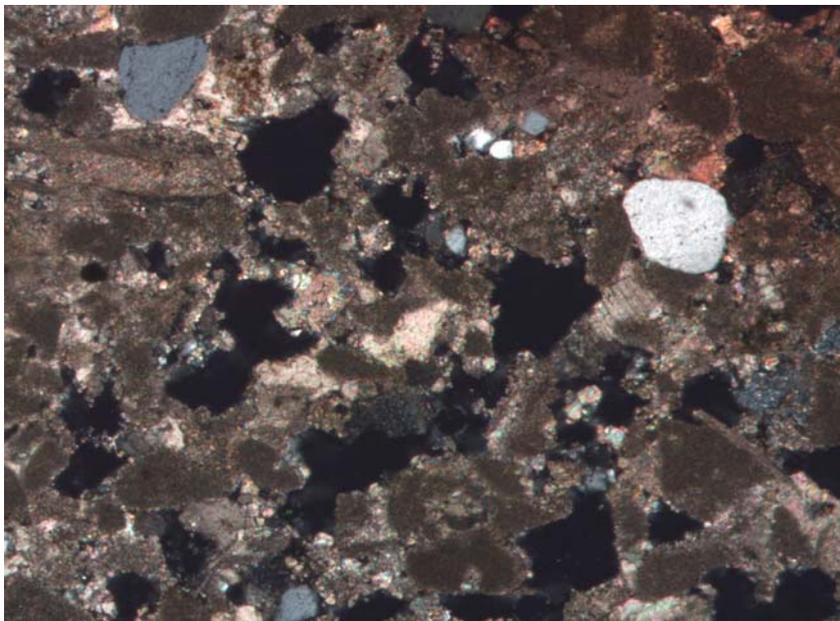
**Fig. 16. ACC-2.** Detalle de una zona dónde se observa entre otros, la cementación esparítica y granos de cuarzo. Objetivo 5x

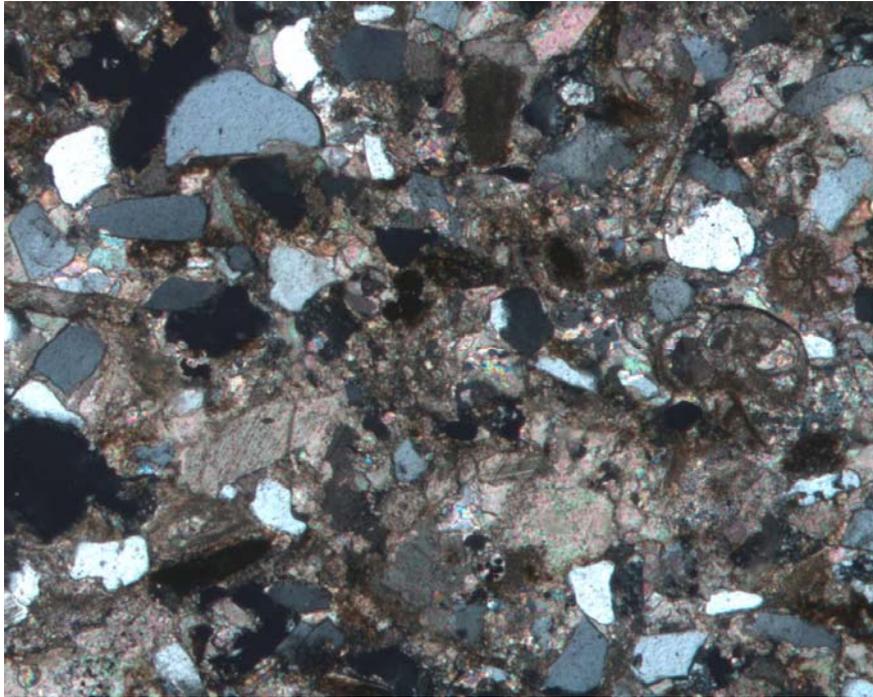
Microscópicamente, y en corte limpio, presenta un color más grisáceo, texturalmente se incluye en un litotipo arenítico de grano fino (< 1mm); sin embargo en este caso la fracción arenítica (trama) es mayoritariamente silícea. Genéticamente se podría considerar una roca de origen mixto (entre detrítica y carbonatada) mientras que la anterior pertenece al grupo de rocas carbonatadas, La estructura macroscópica es bastante homogénea, y los clastos por lo general equigranulares.

La *mineralogía* mayoritaria de la roca es de calcita, suponiendo en total el 60% de los componentes minerales (aloquímicos y ortoquímicos). El resto compone la fracción detrítica de la roca y se compone casi por completo de cuarzo (30-40%). Como minerales minoritarios aparecen micas blancas, biotita, algunos feldespatos, y ocasionalmente cloritas, óxidos de Fe y algunos fragmentos pequeños de rocas foliadas (micaesquistos). En algunas zonas de la matriz, poco frecuente, aparece yeso.

**Fig. 17. ACC-8.** Aspecto global de la muestra dónde se observa la abundancia de cuarzo, algunos microfósiles, micas y cemento carbonatado. Objetivo 5 x

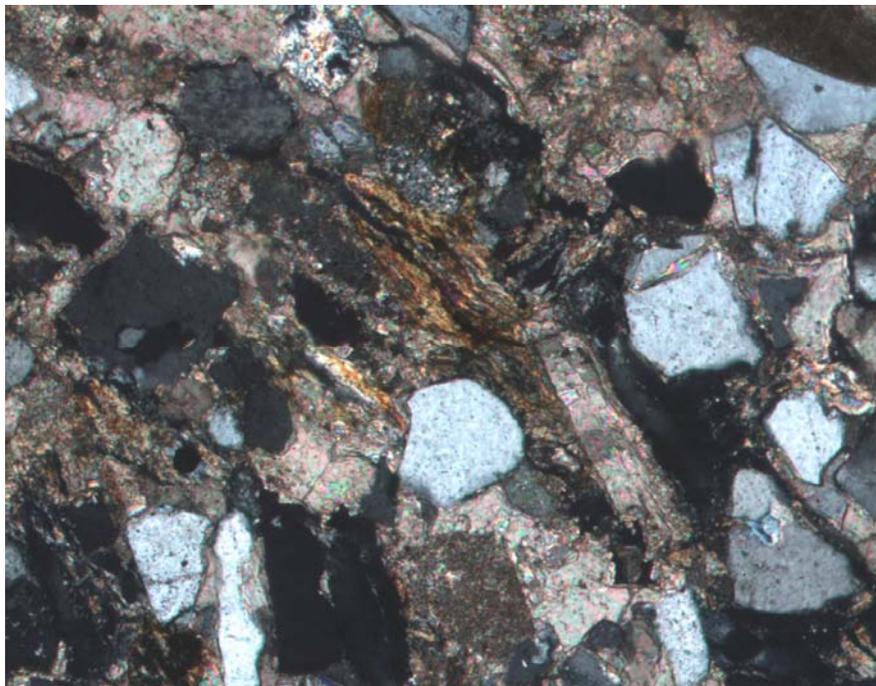
**Fig. 18. ACC-8.** Detalle de otra zona dónde se observan en el centro granos de micas, y el desarrollo de la cementación Objetivo 10x

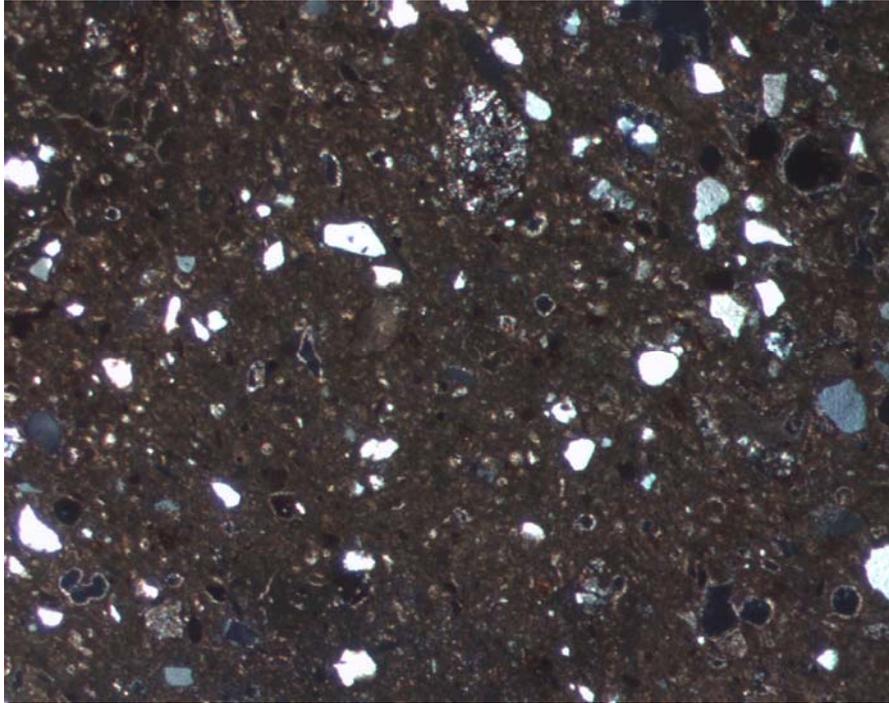
Esta se caracteriza por mostrar una matriz que en algunas zonas muestran síntomas incipientes de vitrificación, aunque existen zonas con cierta birrefringencia que indica la incompleta reacción de las arcillas originarias, aunque no se observan filosilicatos (tipo illita) de forma aislada en la matriz.

El desgrasante se compone básicamente de cuarzo subanguloso o redondeado de granulometría media en torno a 0,3-0,4-mm de diámetro, aunque existen granos de hasta 1 mm o de 0,1 mm. También forma parte del desgrasante fragmentos de rocas micríticas que presentan ciertos síntomas de inestabilidad térmica. Aparece de forma ocasional algún fragmento de cerámica anterior (chamota) y numerosas partículas opacas diseminadas por toda la matriz. En algunas zonas menos afectadas por la cocción se insinúan moldes de microfósiles (globigerinas) que como se verá son muy abundante en las otras muestras, y en esta han desaparecido por la calcinación.

**Fig. 19. ACC-4.** Aspecto global del ladrillo. Se observa la matriz con cierta vitrificación, granos de cuarzo de desgrasante y poros redondeados. Objetivo 2,5 x

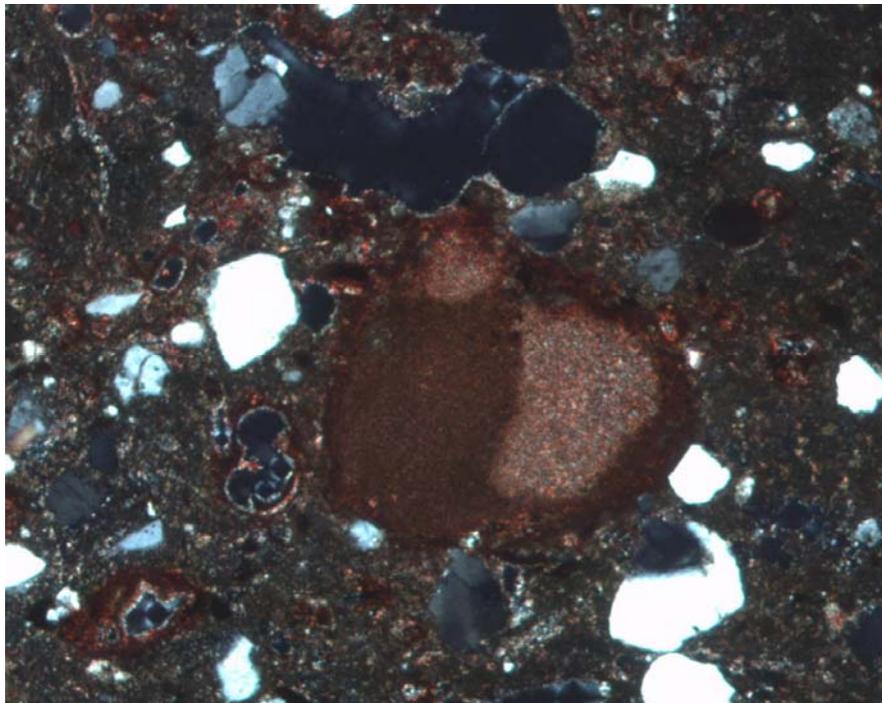
**Fig. 20. ACC-4.** Detalle fragmento roca parcialmente calcinado, se observan moldes de globigerinas, granos de cuarzo. Objetivo 5 x

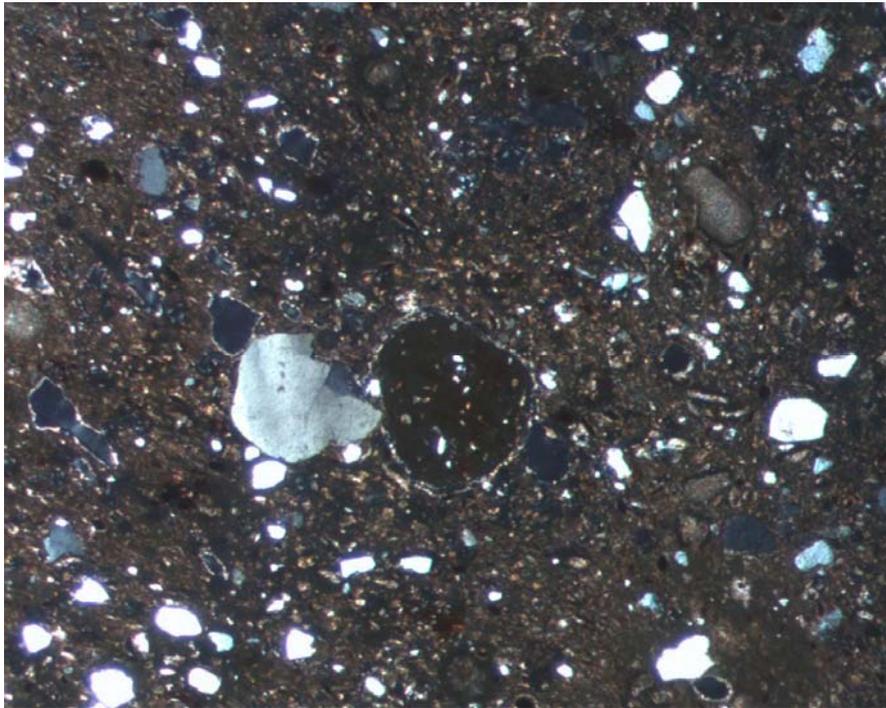
**Fig. 21. ACC-4.** Detalle donde se observa abundancia de cuarzo, en el centro fragmento de "chamota". Objetivo 5 x

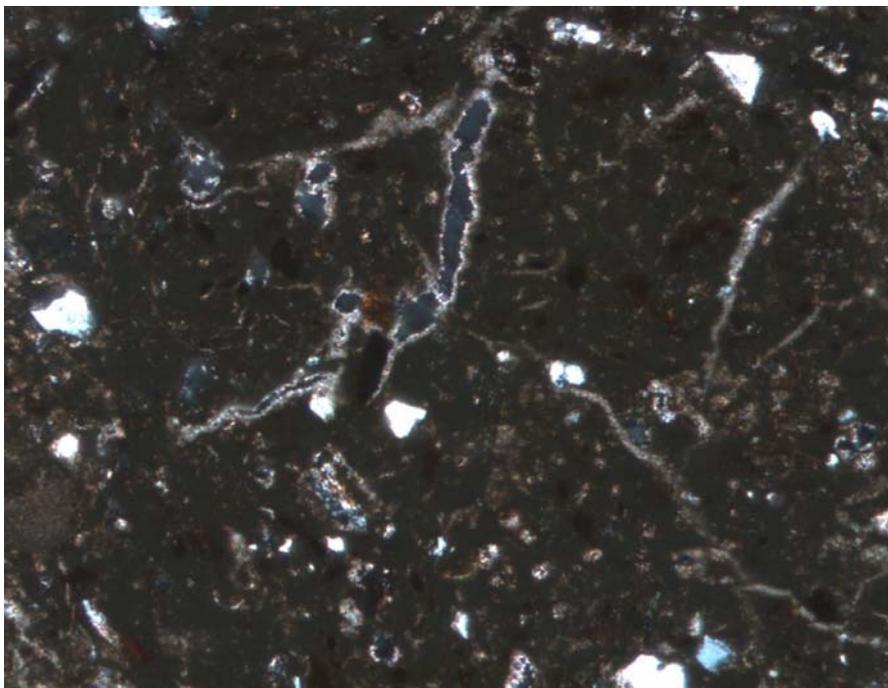
Se ha observado la presencia de numerosos poros redondeados (vacuolas donde quedaban atrapados los gases en la cocción) y microfisuras con aspecto de ser de retracción tras la cocción. Ambos presentan sus bordes recubiertos de calcita secundaria (precipitada posteriormente, una vez puesto en obra el ladrillo), lo cual

indica la acción de fenómenos de disolución y reprecipitación en los poros de la calcita originaria, y una importante presencia de agua, y por tanto también de heladas en épocas estivales. Todos estos procesos son típicos en ambientes kársticos como en el que se encuentra emplazado este yacimiento arqueológico.

**Fig. 22. ACC-4.** Detalle zona de mayor vitrificación por la cocción, con grietas de retracción con orlas de calcita reprecipitada Objetivo 5 x

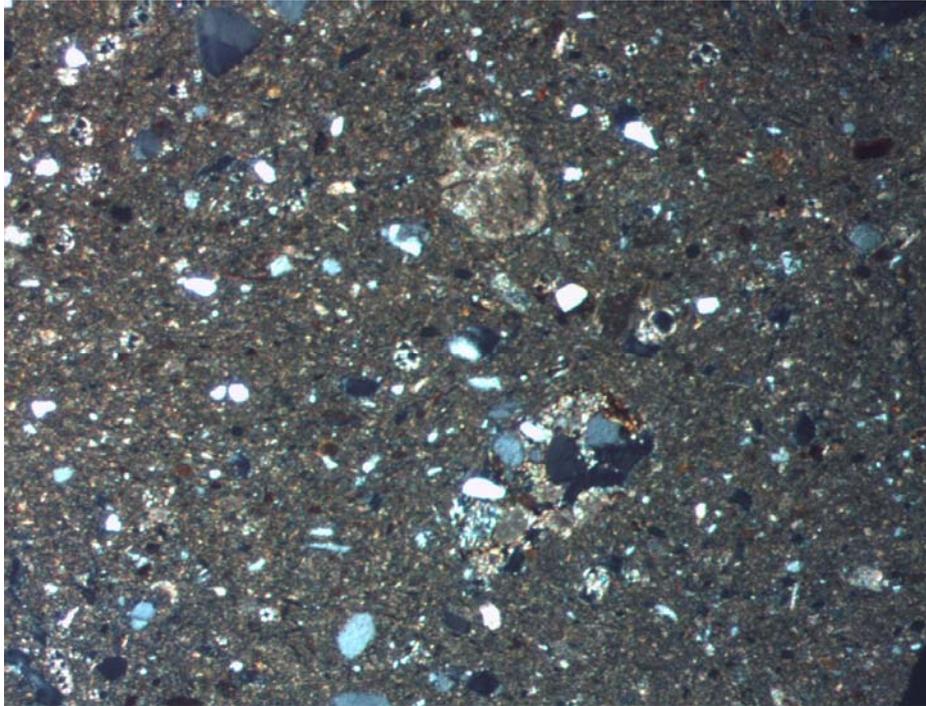
Esta muestra presenta la matriz completamente birrefringente sin síntomas aparentemente importantes de reacción de los componentes arcillosos y calcáreos. Por lo que se observa el material de partida es una arcilla muy rica en carbonatos, tanto en fracción fina como en elementos granulares, en este caso globigerinas (tamaño de 0,05 a 0,4 mm), que aparecen de forma muy abundante, distribuidas homogéneamente y sin apenas inestabilidad térmica.

Texturalmente es muy similar a la muestra anterior, siendo la principal diferencia condicionada por las temperaturas (y/o el tiempo) de cocción en cada pieza. En este caso el árido sigue siendo mayoritariamente de cuarzo que aparece prácticamente en la misma abundancia, la misma granulometría, y formas subangulosas o redondeadas. También es significativo el contenido en micas de pequeño tamaño (tipo illita), las cuales al ser minerales laminares aparecen distribuidas paralelamente a la superficie externa del ladrillo, como consecuencia de la preparación de los moldes.

**Fig. 23. ACC-5.** Aspecto global del ladrillo dónde se observa mayor birrefringencia, en la matriz, nada de vitrificación, Fragmentos de roca, cuarzo y globigerinas. Objetivo 2, 5 x

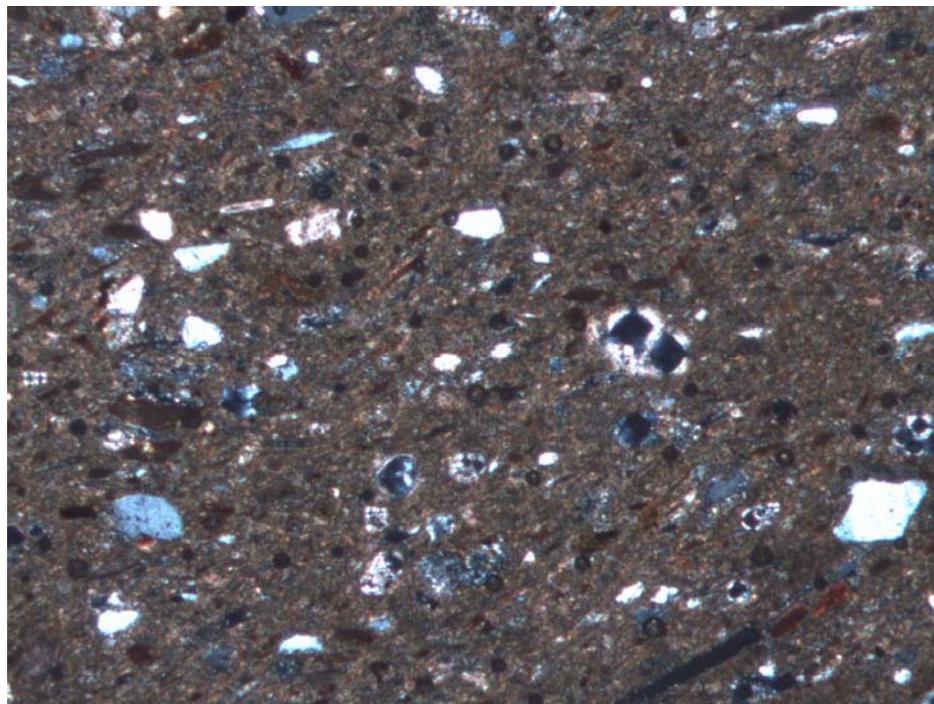
**Fig. 24. ACC-5.** Detalle zona donde se observan globigerinas y micas de pequeño tamaño. Orlas de calcita en los poros. Objetivo 5 x

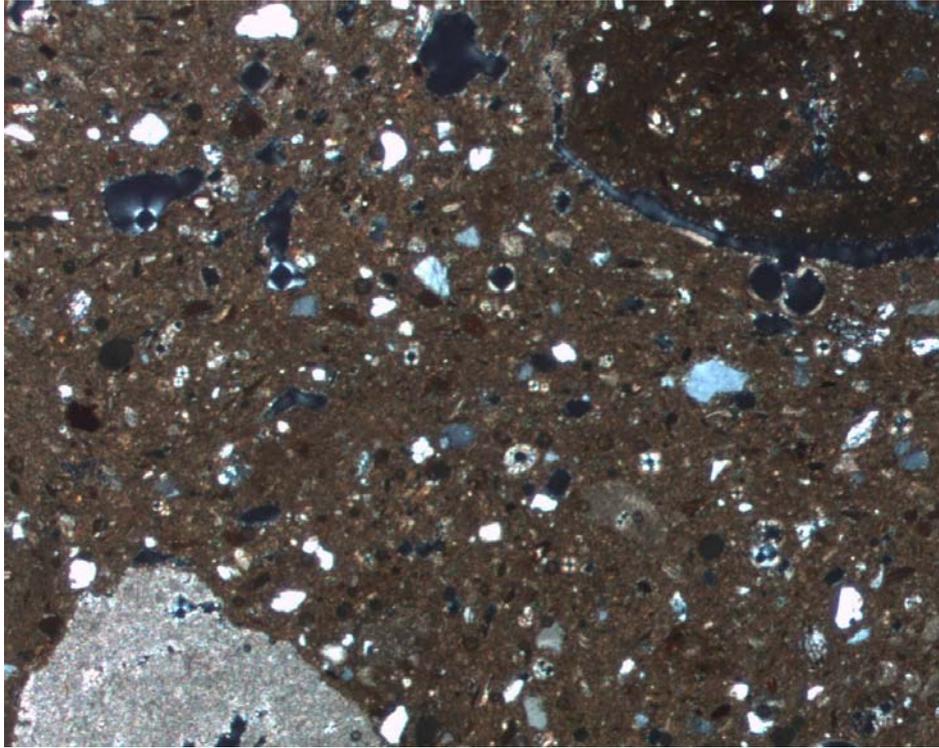
Esta muestra es prácticamente igual en todas sus características a la anterior, quizás es de resaltar que el contenido en carbonatos es mayor, tanto en fragmentos de rocas carbonatadas, matriz fina, como en el mayor contenido de globigerinas, además estas últimas parecen de mayor tamaño. También se observa algún fragmento de "chamota" aislado y algunos granos de feldspatos. Por lo demás es exactamente igual, incluso manifestando menor temperatura de cocción.

**Fig. 25. ACC-9.** Aspecto global donde se observa matriz birrefringente, cuarzo fino, fragmento de roca caliza y chamota. También globigerinas. Objetivo 2,5 x

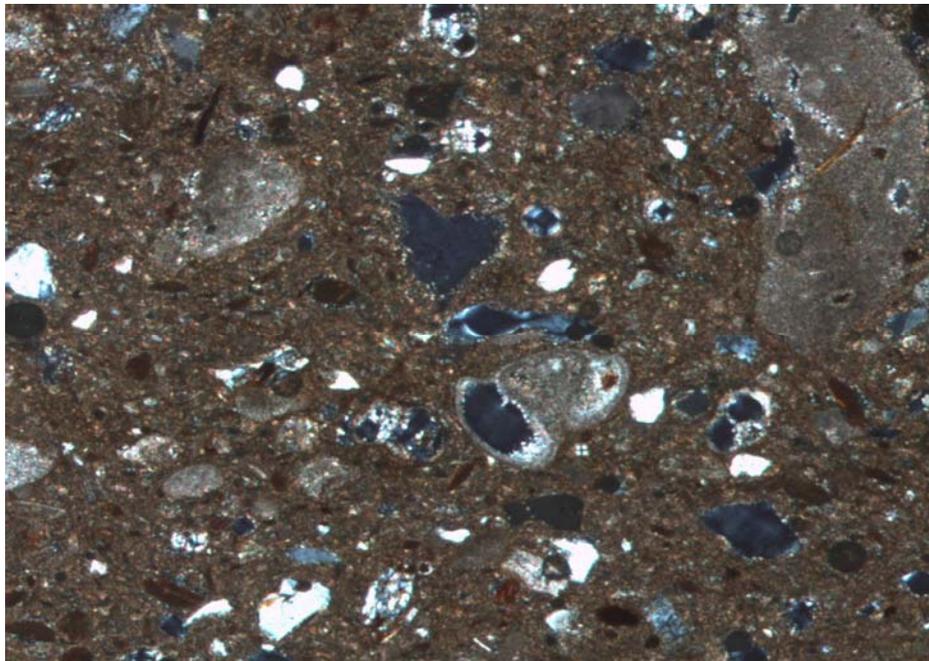
**Fig.26. ACC9.** Zona rica en carbonatos (fragmentos de rocas y globigerinas). Matriz muy rica en carbonatos. Objetivo 5x

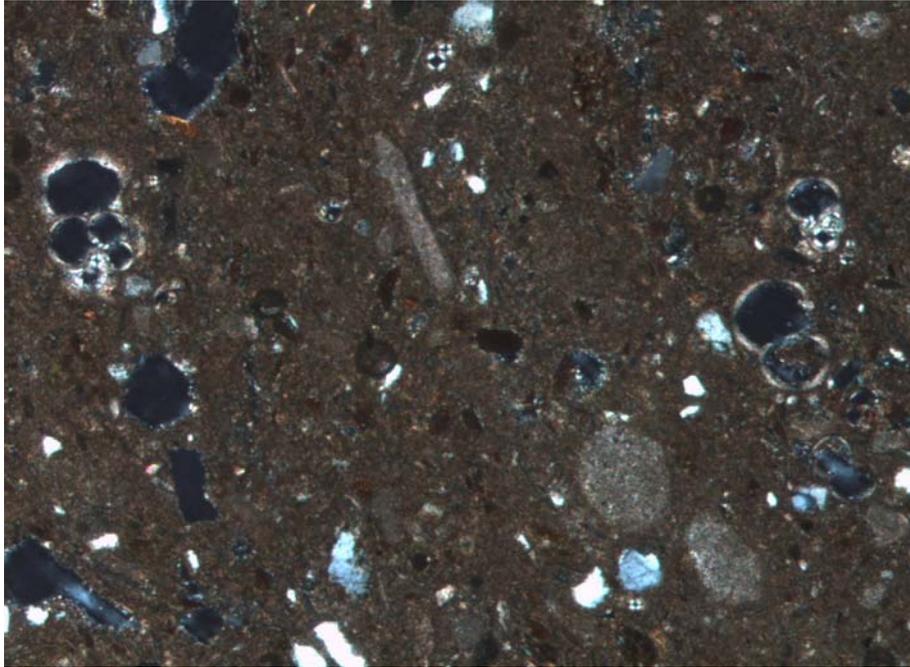
**Fig.27. ACC-9.** Zona rica en globigerinas y carbonatos. Objetivo 5x

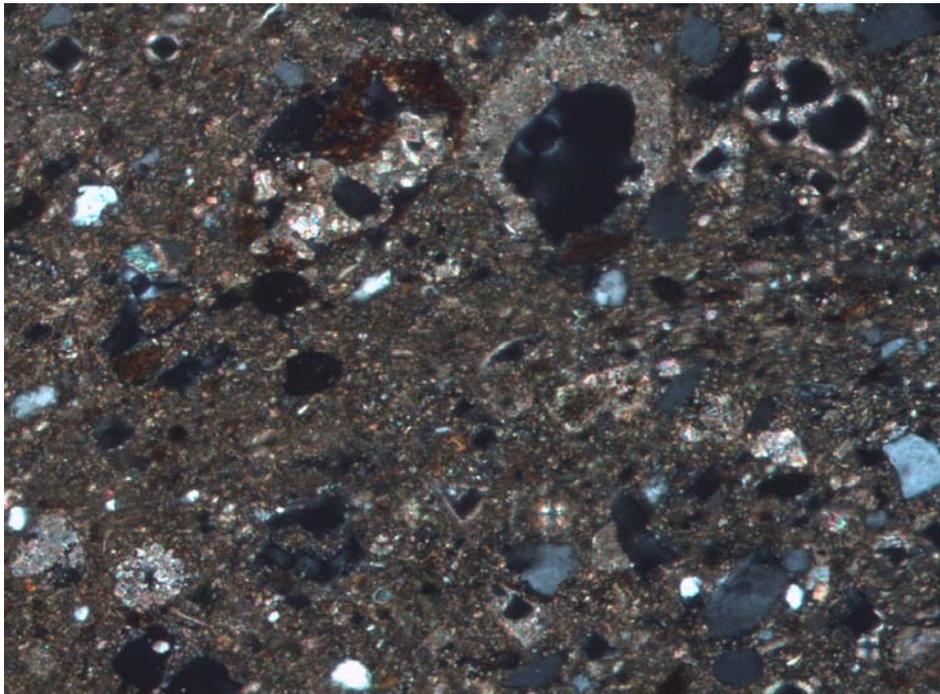
**Fig.28. ACC-9.** Detalle de una zona de carbonatos con reprecipitación. También fragmento de roca con óxidos de Fe. Objetivo 5x

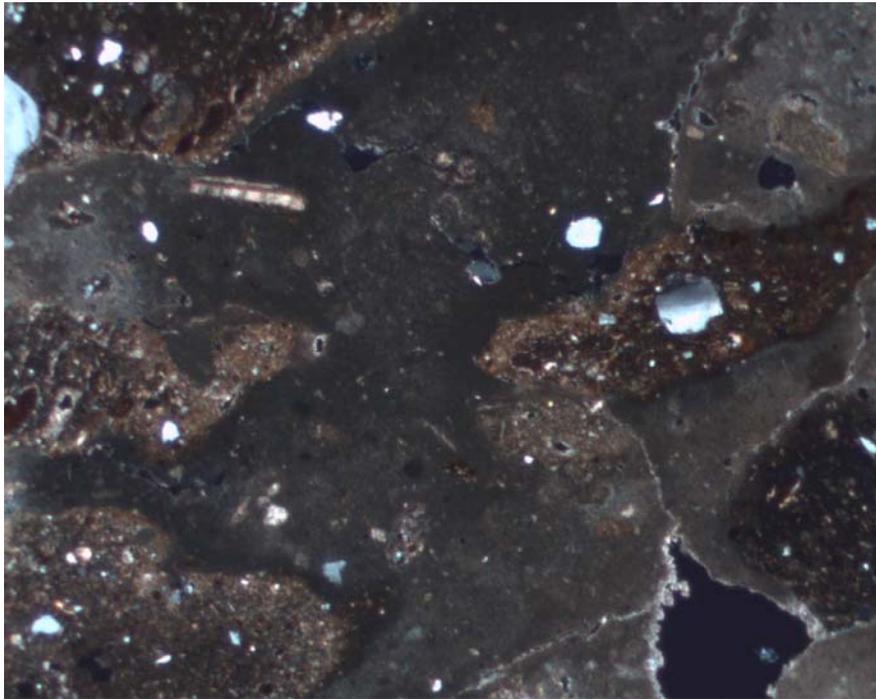
Esta muestra corresponde al típico "Opus Signinum" romano, es decir un hormigón de cal que presenta como árido un entramado de fragmentos de cerámica.

La *cal* que presenta el mortero se presenta bastante compacta y homogénea, sin que aparezcan nódulos de cal mal apagados ni con falta de carbonatación. Esto indica que es una cal de buena calidad, como suele ocurrir con la mayoría de morteros de cal romanos, y más cuando se mezcla con cerámica que les confiere hidraulicidad y los hace morteros más resistentes y duraderos.

El *árido* se constituye de fragmentos de cerámica de aproximadamente 0,5 cm y entre ellos aparece también, mezclados con la cal, algunos granos de cuarzo redondeados (sílice) de diámetro en torno a 0,2-0-4 mm, y muy ocasionalmente plagioclasas.

**Fig. 29. ACC-3** Aspecto global Opus Signinum en zona con pequeños fragmentos de cerámica. Objetivo 2,5 x

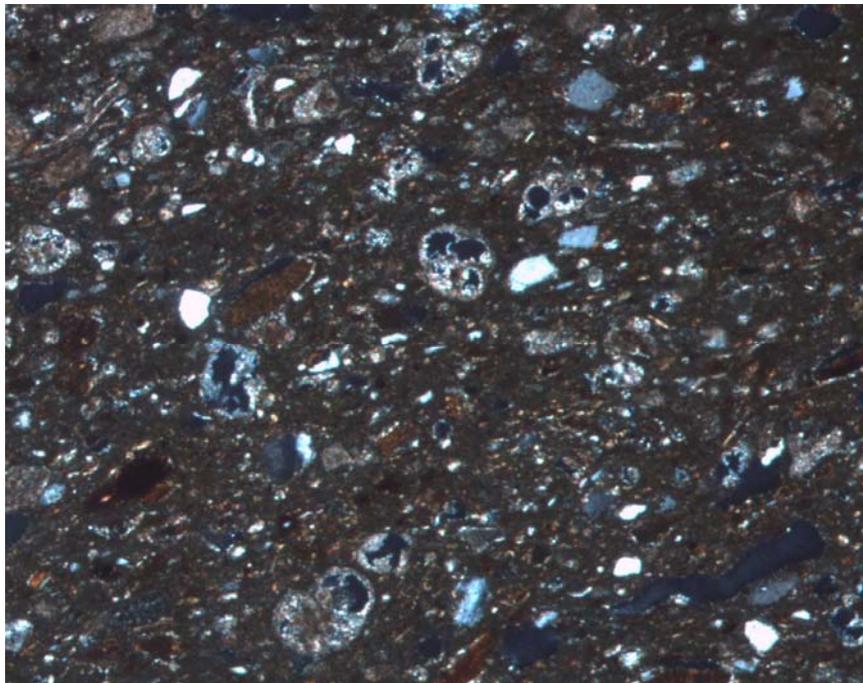
Los fragmentos cerámicos corresponden básicamente a los mismos tipos de cerámica de los ladrillos estudiados, es decir arcillas muy ricas en cal y abundante contenido en foraminíferos planctónicos (globigerinas). Solo reseñar que aparecen con distintos grados de cocción indicando que proceden del machaqueo de distintas piezas.

**Fig. 30. ACC-3** Aspecto global de uno de los fragmentos de cerámica del Opus Signinum., muy rico en globigerinas. Objetivo 2,5 x

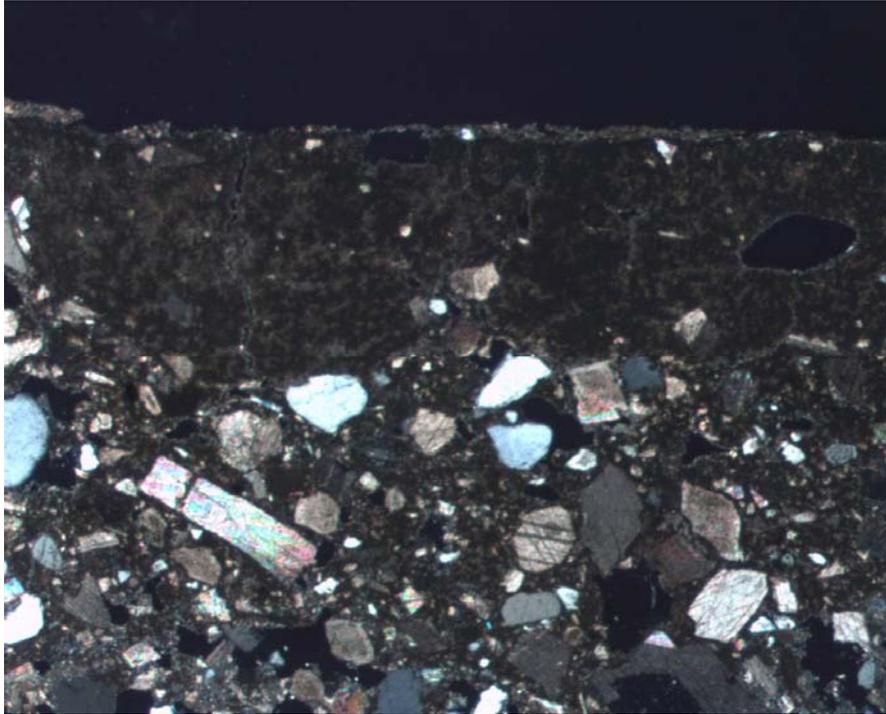
Esta muestra corresponde a una sucesión de capas de mortero que acaban con la capa de color de la pintura mural. Desde el interior al exterior se pueden diferenciar cuatro capas:

- **Capa 1:** esta capa tiene un espesor desconocido pues es desde dónde arranca la pintura mural. Se trata de un mortero o base de preparación en la que, al menos en la muestra estudiada, se ha perdido prácticamente todo el aglomerante, aunque por su coloración en algunas zonas, podría tratarse de una mezcla de cal y yeso, o una cal de poca calidad, razón por la que se puede haber perdido por disolución. El árido es bastante grosero, pudiendo ser de hasta 3 mm de grosor. Se compone mayoritariamente de fragmentos de rocas bioclásticas y algunos granos de cuarzo.

- **Capa 2:** esta presenta un grosor aproximado de 3 mm, aunque sus límites son difusos con la capa anterior y la posterior. Se trata de un revoco de cal que presenta un árido de granulometría muy variable, desde 0,2 mm hasta 2, 5 mm. Este árido se compone mayormente de marmolina (granos de mármol obtenidos por machaqueo, de formas angulosas), que suele ser el que presenta los tamaños mayores, aunque también los hay de tamaño pequeño. En menor cantidad aparecen también granos de cuarzo muy redondeado y de tamaños entre 0,2-0,8 mm. Ocasionalmente aparecen pequeños fragmentos de rocas. Esta capa aunque no tiene tanta pérdida del aglomerante, también manifiesta fenómenos de disolución y pérdida de la cal.

- **Capa 3:** esta corresponde a la capa de preparación sobre la que se encuentra la pintura mural. Se trata de un nivel de un grosor aproximado de 1 mm, y que se compone de cal casi en su totalidad, con muy escaso árido de cuarzo. Aparece bastante compacta con escasos macroporos y sin demasiada manifestación de pérdidas por disolución. Si se observan algunas pequeñas microfisuras perpendiculares a la superficie, por dónde habrá circulado el agua al exterior.

**Fig. 31. ACC-6** Aspecto global de las tres últimas capas de la pintura mural. Capa 1 rica en árido /marmolina, Capa 2 de cal y Capa 3 muy fina. 2,5 x

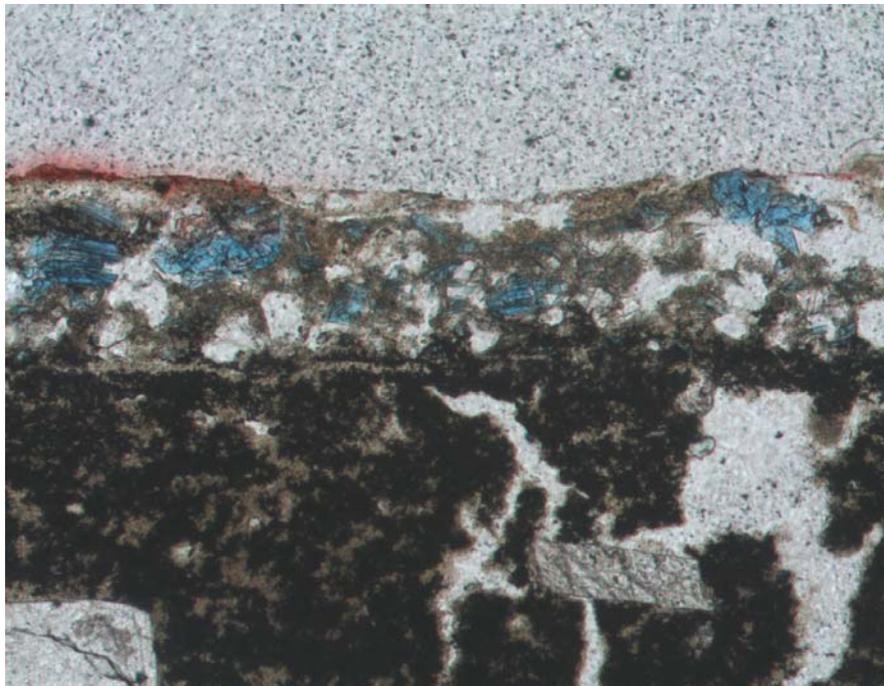
- **Capa 4:** corresponde a la última capa (capa de coloración), que puede alcanzar un espesor de hasta 0, 3 mm. El aglutinante de esta capa es también de cal. Contiene también granos de cuarzo de aproximadamente 0,1-0,2 mm de diámetro. Además aparecen abundantes granos de un mineral de coloración azulada con nicoles paralelos que aportan la pigmentación. Estos pigmentos se ha confirmado mediante microanálisis de **SEM-EDX** que son de Azurita  $-Cu(OH)_2 \cdot 2(CuCO_3)-$

**Fig. 32. ACC-6** Detalle de la última capa (capa de color) de la pintura mural, en la que se observan partículas azuladas (azurita). Nícoles paralelos, Objetivo 10x
