**YACIMIENTO ARQUEOLÓGICO DE ACINIPO**

**RONDA, MÁLAGA.**

**CARACTERIZACIÓN DE MATERIALES**

**Enero, 2008**

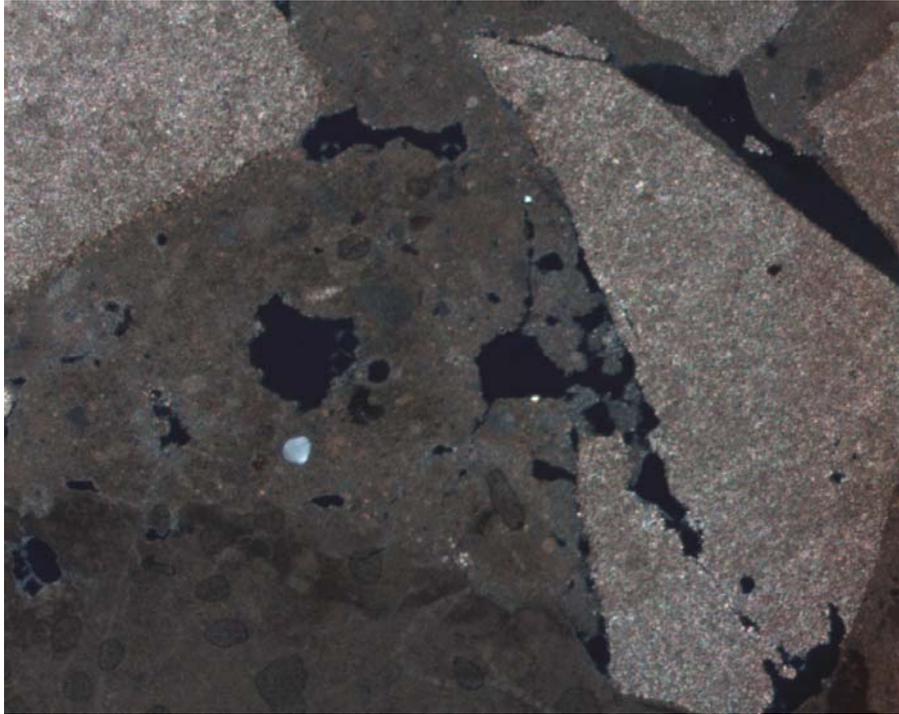
Se trata de una muestra de hormigón de cal, en el que la cal aparece en buen estado de compactación aunque existen zonas de carbonatación irregular.

El *árido* se constituye en su mayor parte de fragmentos de grava angulosos (que manifiesta que son de machaqueo), de una **roca dolomítica** cristalina de textura microesparítica, cuyo origen se desconoce pero probablemente debe estar próxima al yacimiento. El tamaño de estos fragmentos de roca puede alcanzar hasta 1 cm de diámetro en la muestra estudiada. Además, de forma poco importante aparecen granos de arena cuarzo, de formas redondeadas y de tamaño en torno a 0,4-0,7 mm de diámetro.

**Fig. 33. ACC-7** Aspecto global del hormigón dónde se observa la cal y los cantos angulosos de roca dolomítica. Objetivo 2,5x

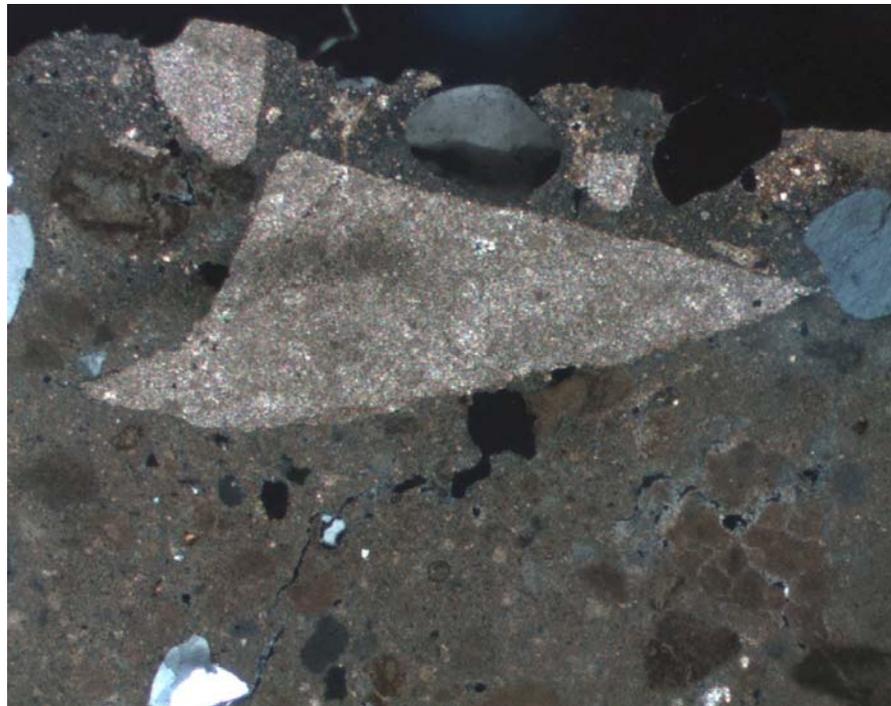
**Fig. 34. ACC-7** Otro aspecto en el que se observa la irregular carbonatación de la cal y algún árido de cuarzo redondeado además del dolomítico. 2,5 x

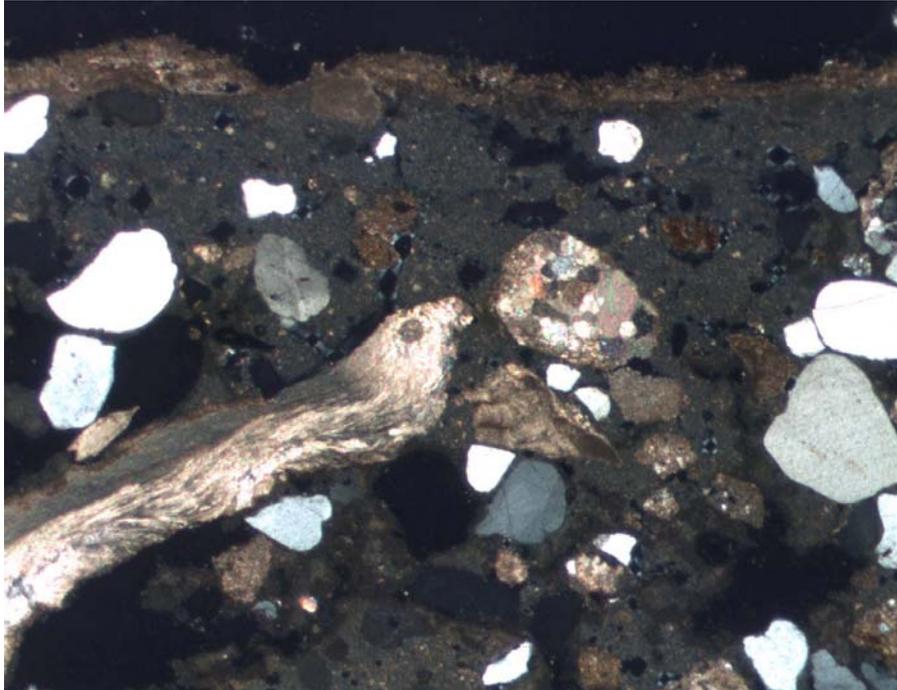
**Fig. 35. ACC-10** Aspecto global sucesión revestimientos, desde abajo que se observa la capa más interna y grosera hasta la más superficial de cal. Objetivo 2,5x

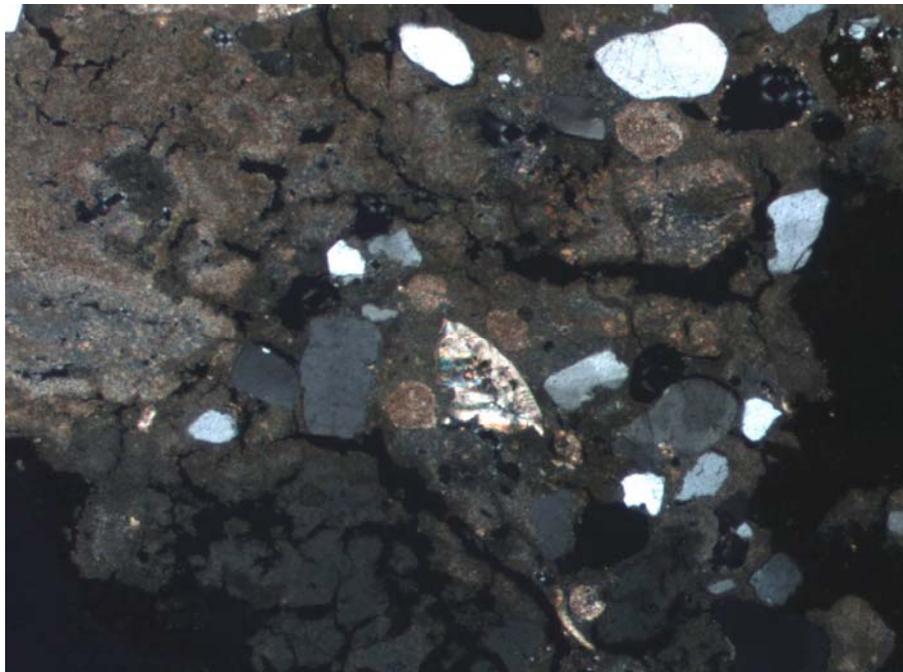
**Fig.36. ACC-10.** Detalle de una zona de la capa 1 (más interna) en las que se observa porosidad canalizada y pérdidas de cal. Objetivo 5x

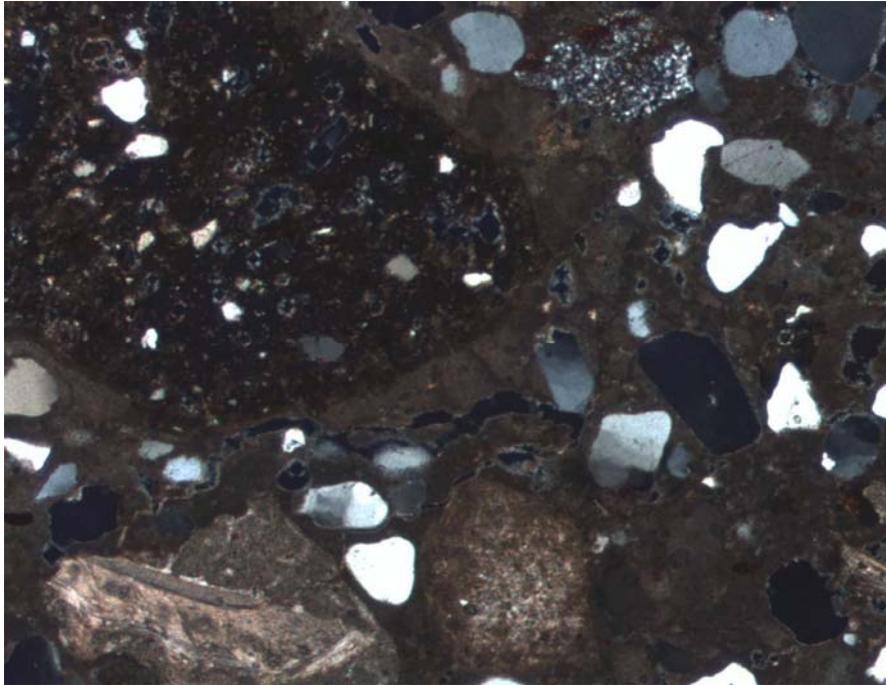
**Fig. 37. ACC-11** Aspecto que presenta la capa 1 mejor conservada que en la anterior. Fragmento cerámica de rocas y cuarzo de árido. Objetivo 2,5x

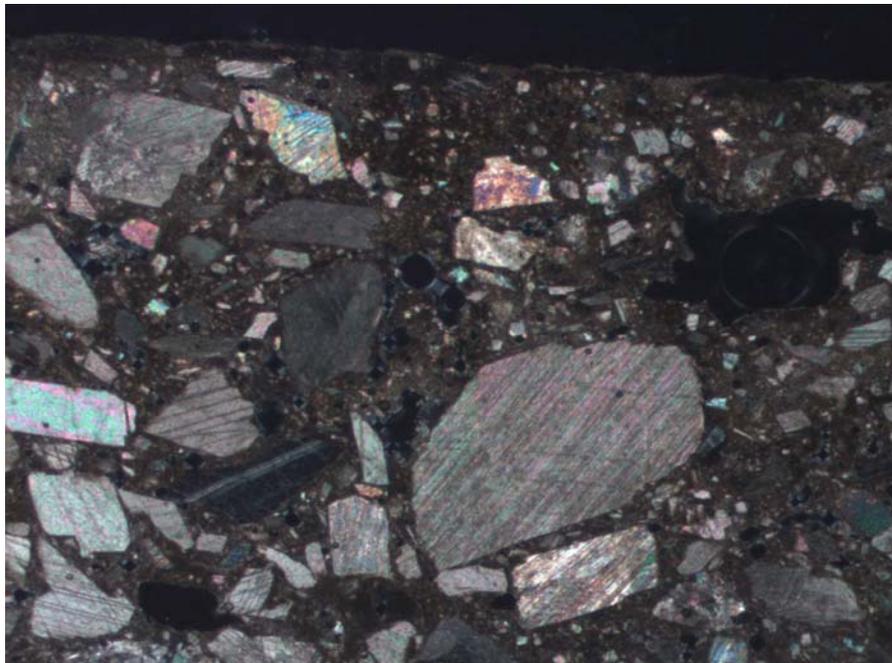
- **Capa 2:** esta capa se presenta en la lámina delgada completamente separada de la capa anterior, lo que manifiesta la falta de adherencia entre ellas, aunque pudo separarse durante la preparación de la muestra. Esta capa tiene un espesor aproximado de 0,8 mm, y corresponde a un revoco de cal con árido en su totalidad de marmolina obtenida por machaqueo, con formas muy angulosas y con gran variabilidad en su granulometría, desde 0,2 a 3 mm de diámetro. Esta capa aparece en buen estado sin notables síntomas de pérdidas por disolución, con una porosidad no muy elevada y poros de formas redondeadas.

**Fig. 38. ACC-11** Aspecto que presenta la capa 2 en la que todo el árido es de marmolina con formas angulosas. Objetivo 2,5x

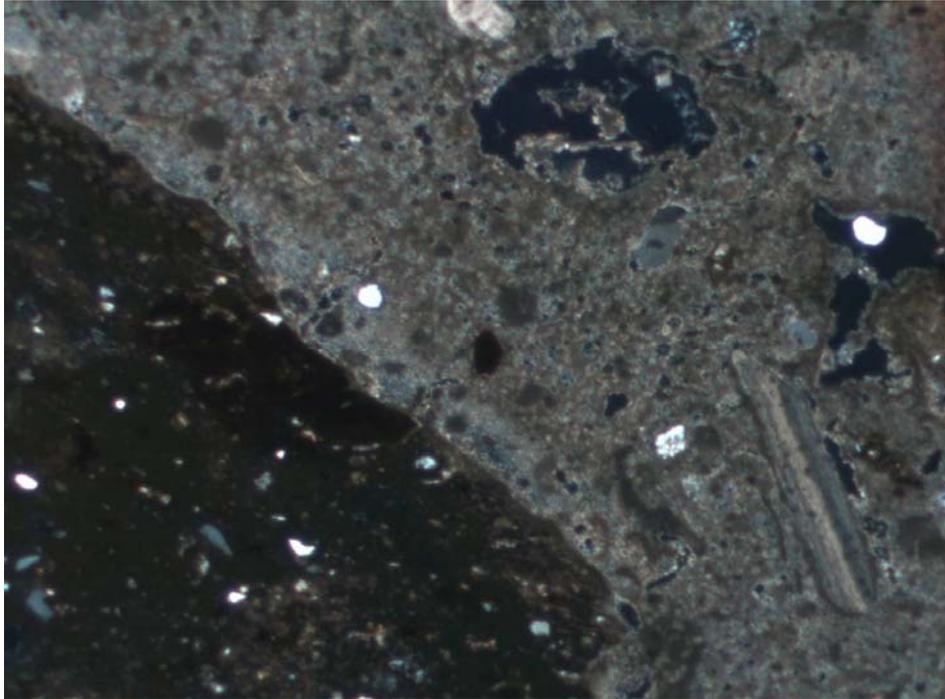
**Fig. 39. ACC-12** Aspecto contacto de un fragmento de cerámica del Opus signinum y la cal. Se observa mayor porosidad. Objetivo 2,5x

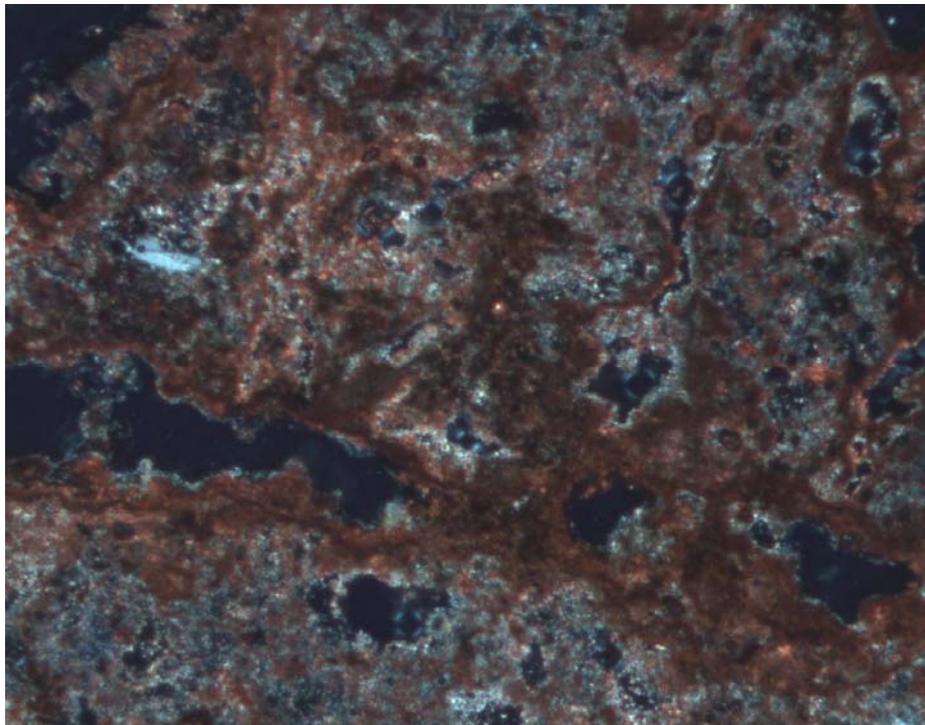
**Fig. 40. ACC-12** Aspecto en una zona con grandes pérdidas por disolución y concreciones de cal en poros canalizados. Objetivo 2,5x

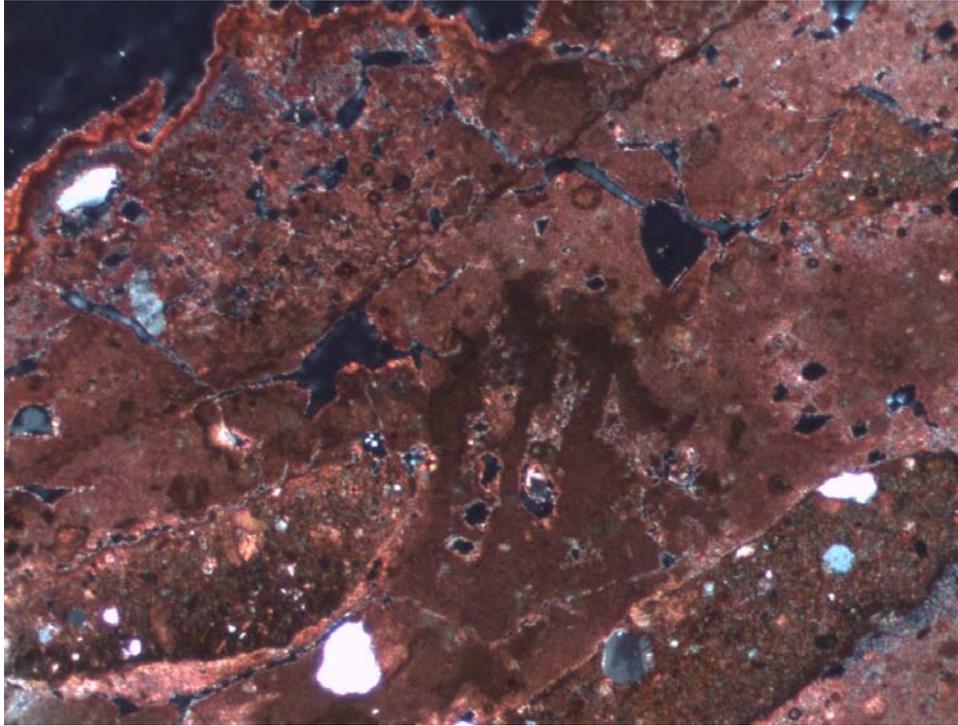
**Fig. 41. ACC-13** Aspecto en una zona del mortero con incremento de porosidad por disolución, Pérdidas de cal, porosidad canalizada. Objetivo 2,5x

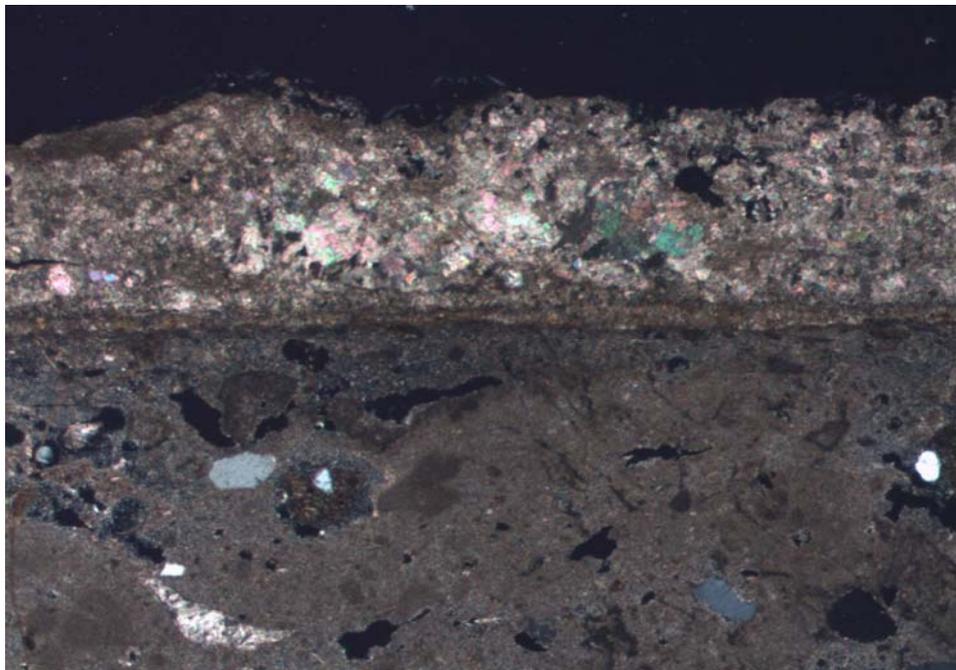
**Fig. 42. ACC-13** Aspecto de la gran costra de carbonatación que se ha formado en la superficie por la pérdida de material interno por disolución. Objetivo 2,5x
