INFORME DE ASESORAMIENTO TÉCNICO  
**"CONSERVACIÓN PREVENTIVA DE FONDOS DOCUMENTALES"**

ARCHIVO MUNICIPAL DE LA MOJONERA

SEVILLA, MAYO DE 2004

INSTITUTO ANDALUZ DEL PATRIMONIO HISTÓRICO  
Centro de Intervención en el Patrimonio Histórico

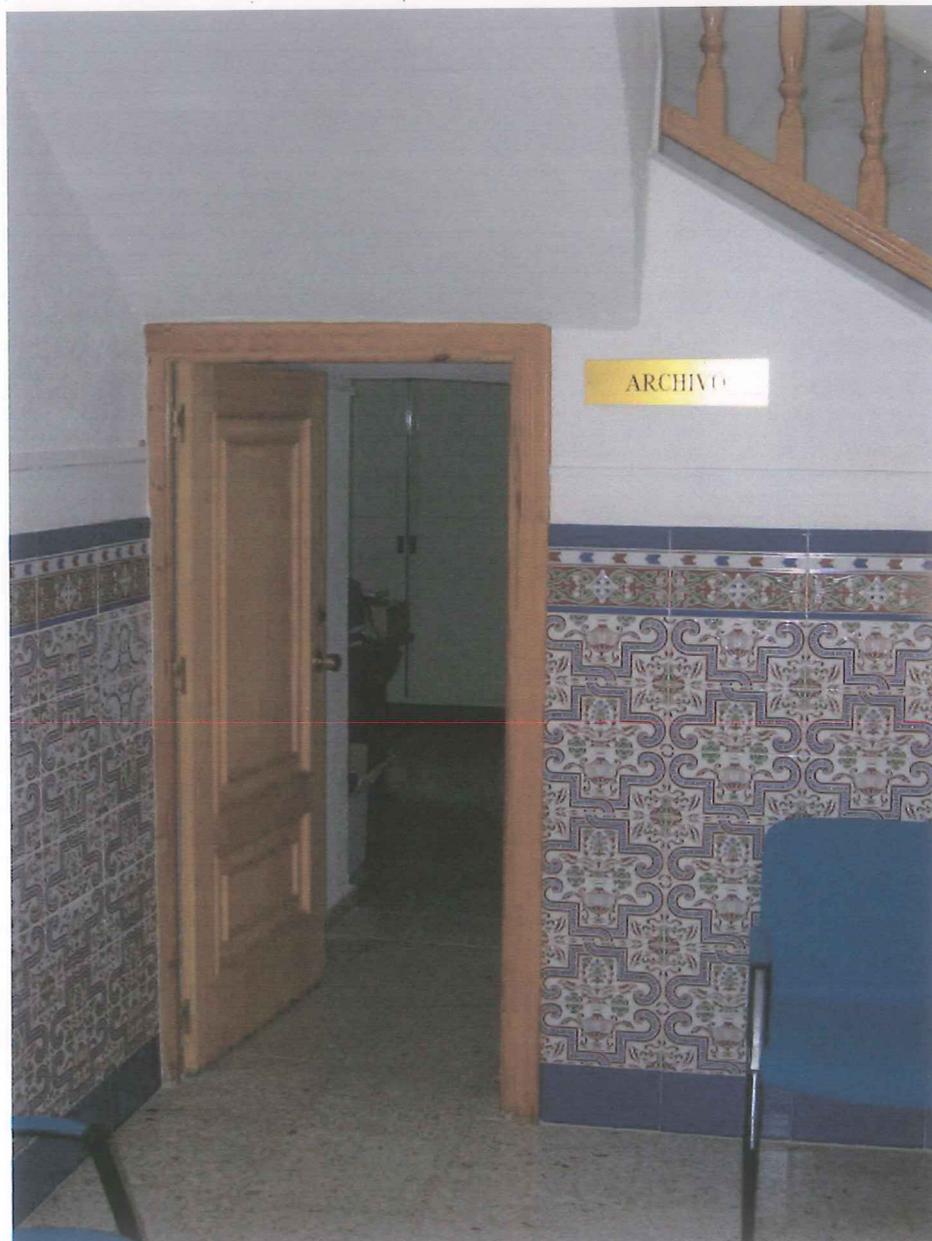
FIGURA Nº 1.

Se trata de una sala rehabilitada, a la que se accede a través de una puerta situada bajo una escalera<sup>1</sup>, cuyo hueco se utiliza también como pequeño almacén de material administrativo, a continuación nos encontramos con una sala de forma rectangular con una ventana<sup>2</sup> que da a un patio<sup>3</sup> utilizado como parking y como zona de almacenamiento de material utilizado para obras publicas (hormigonera, arena, cemento, vivero etc.).

PUERTA DE ACCESO AL ARCHIVO.

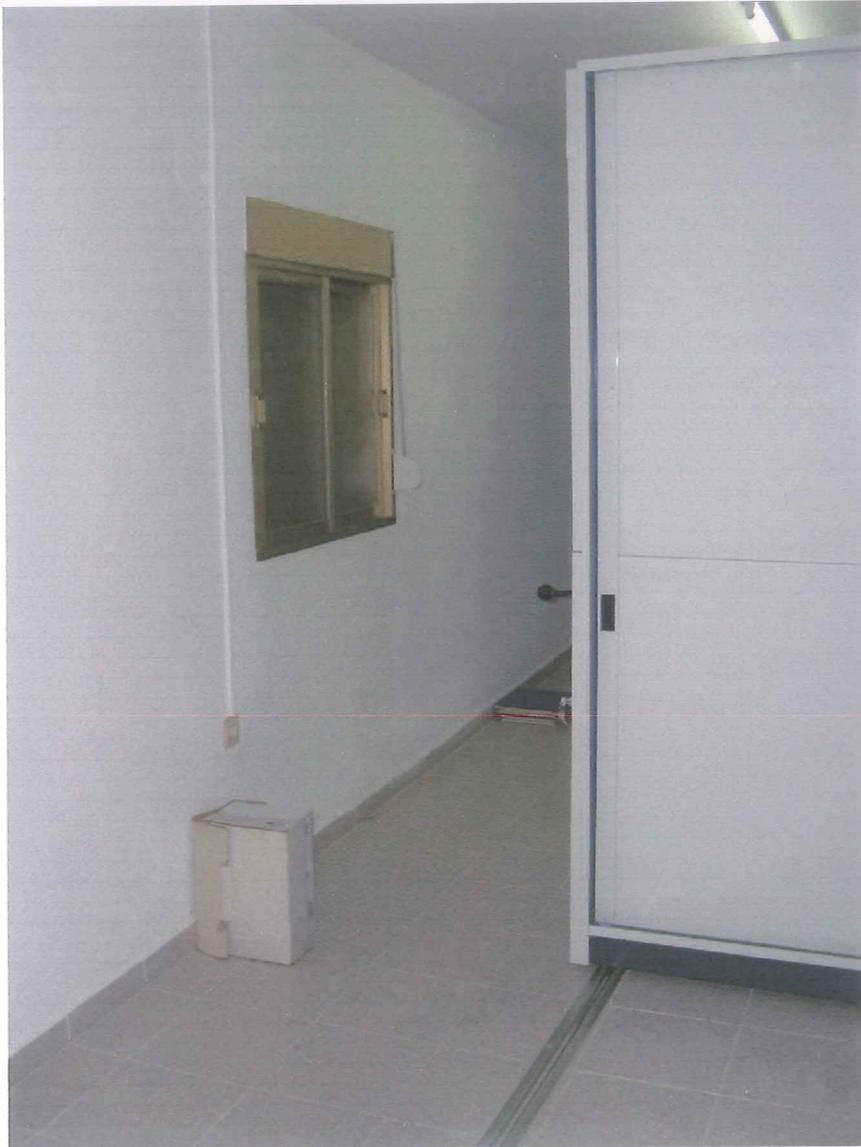
FIGURA Nº 2.

SALA PRINCIPAL DEL ARCHIVO.

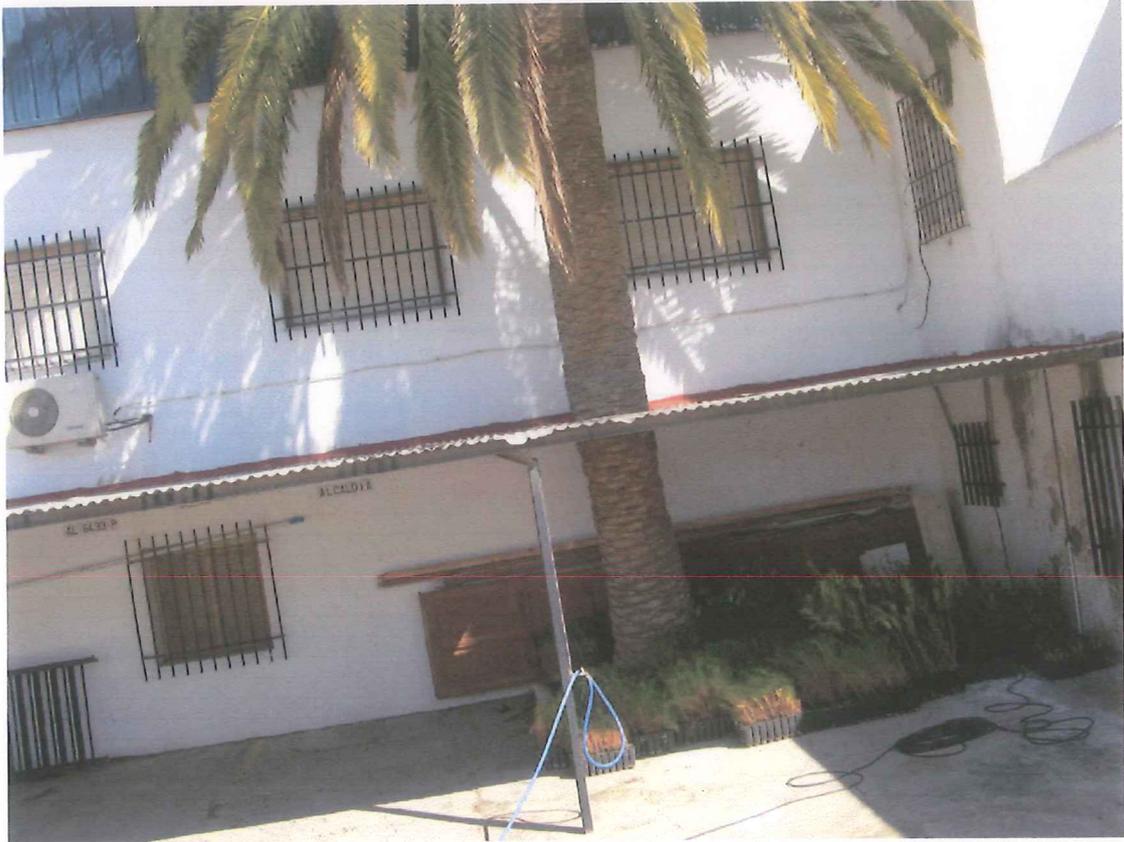
FIGURA Nº 3.

PATIO LATERAL.

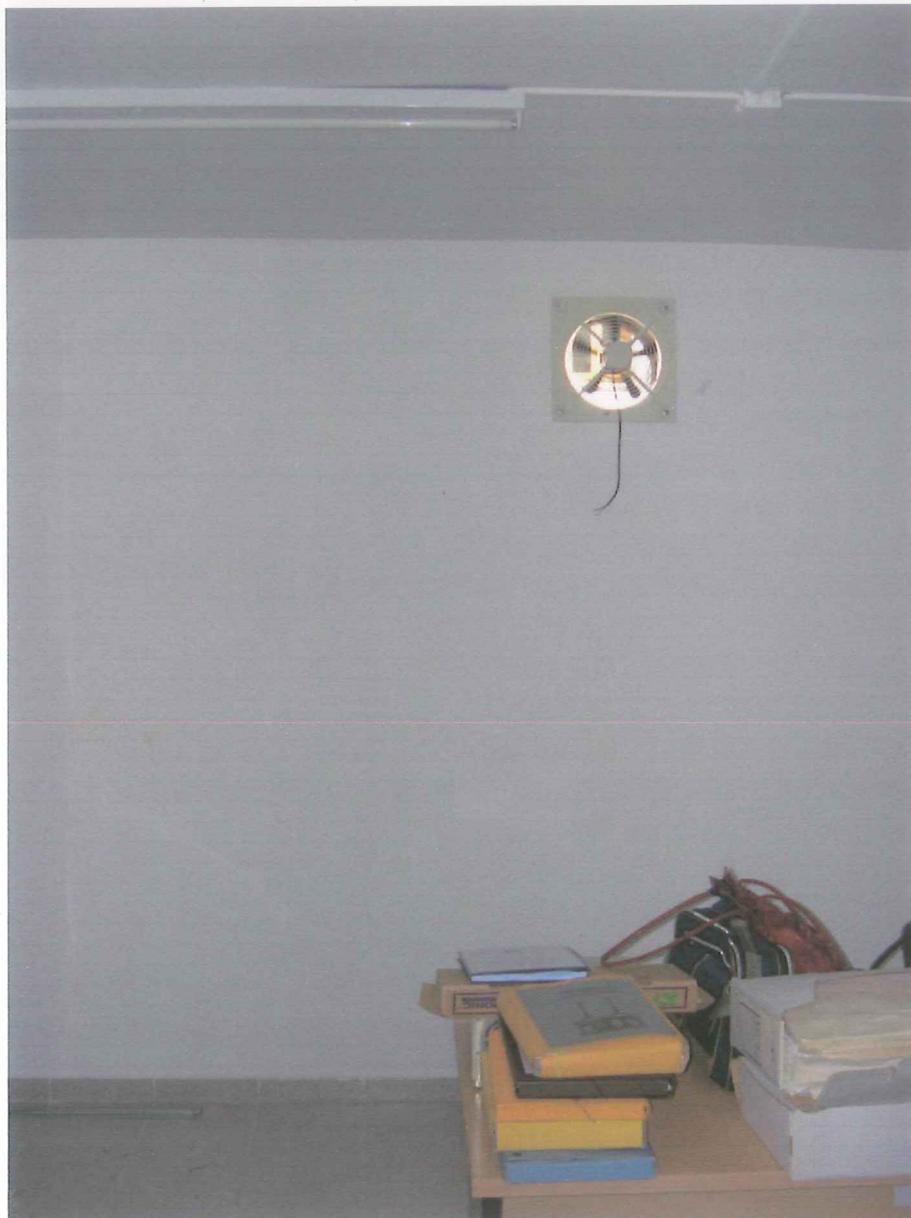
FIGURA N° 4.

En la pared contraria a la ventana, nos encontramos con una abertura realizada recientemente, en la que se ha instalado un sistema de ventilación forzada<sup>4</sup> sin rejilla ni filtros de depuración del aire. Este hueco da a un patinillo del Ayuntamiento, colindante con el patio de una casa privada que se adosa a la pared de la sala del Archivo mediante una construcción (posiblemente un trastero) cuya techumbre se encuentra en mal estado<sup>5</sup>, con el consiguiente riesgo, de ser causa de posibles infiltraciones de agua en época de lluvia, debido a que no existe una impermeabilización entre la pared del archivo y la mencionada techumbre.

El microclima de estos espacios no es estable y esta sometido a bruscas variaciones producidas por las corrientes de aire producidas por el hueco de aireación recién abierto.

INSTALACIÓN DE UN SISTEMA DE VENTILACIÓN FORZADA.

Sería necesario hacer un estudio de estos ambientes, a nivel climático, para poder estabilizar las fluctuaciones de temperatura y de humedad relativa tan importantes para una correcta conservación de los fondos documentales.

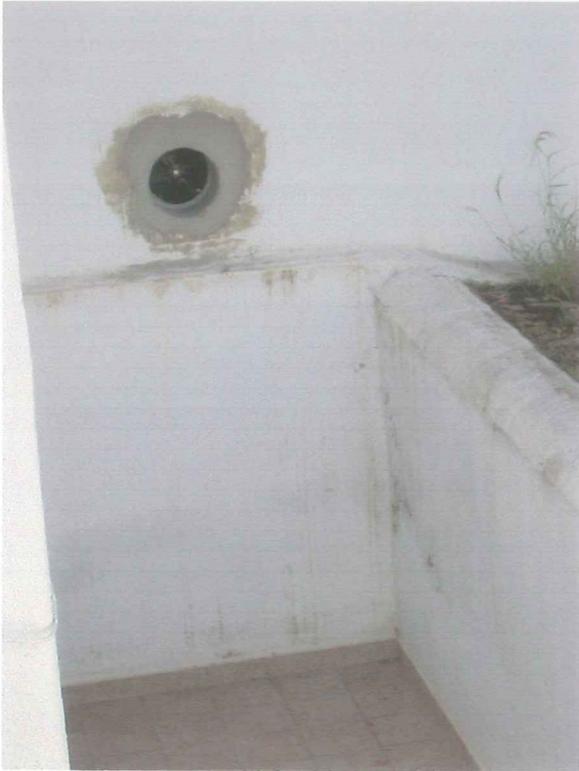
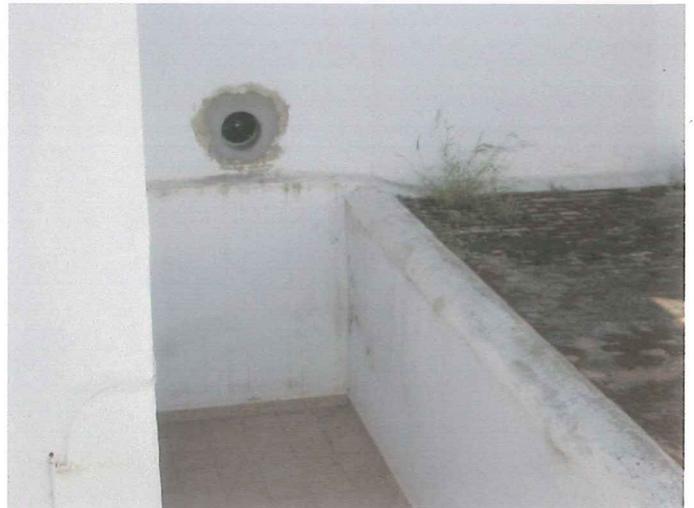
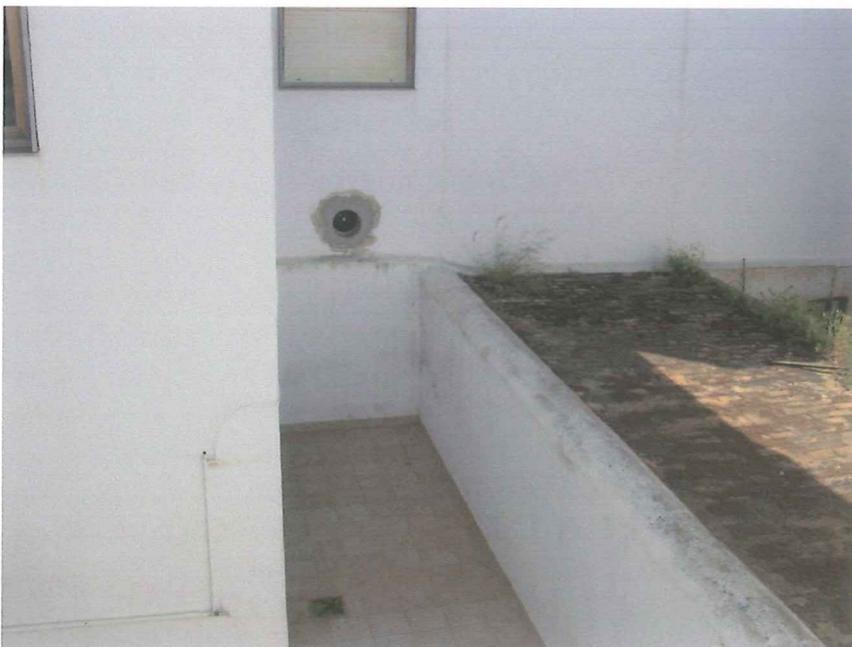
FIGURANº 5.

PATINILLO LATERAL.

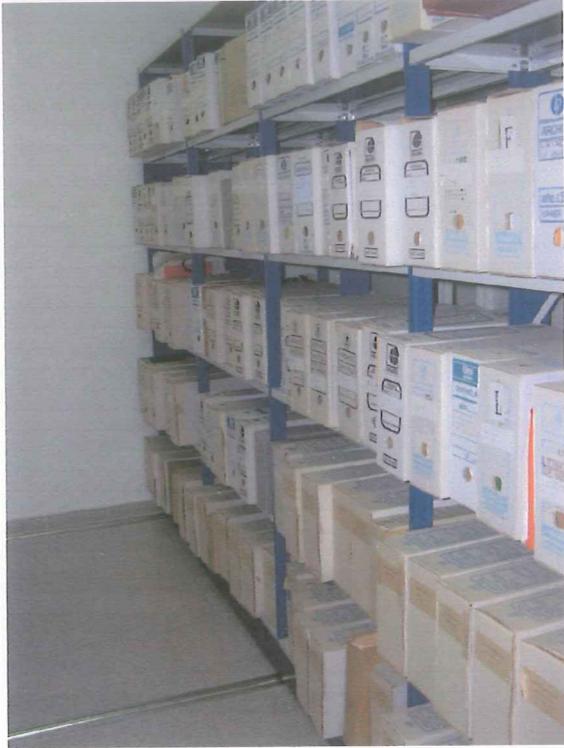
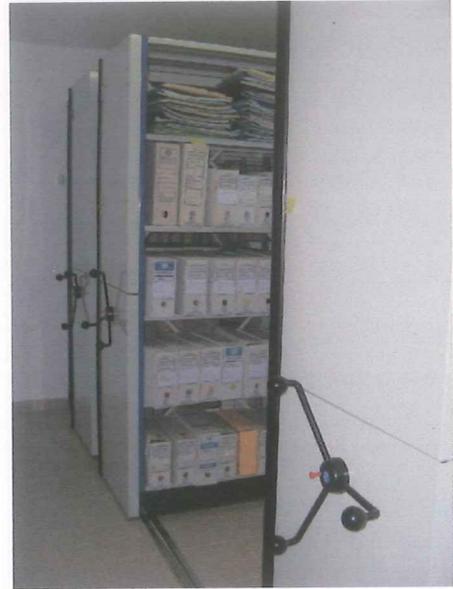
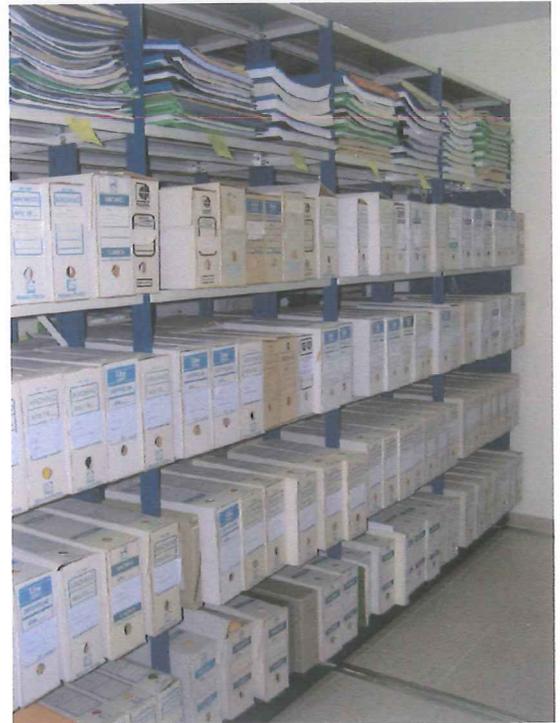
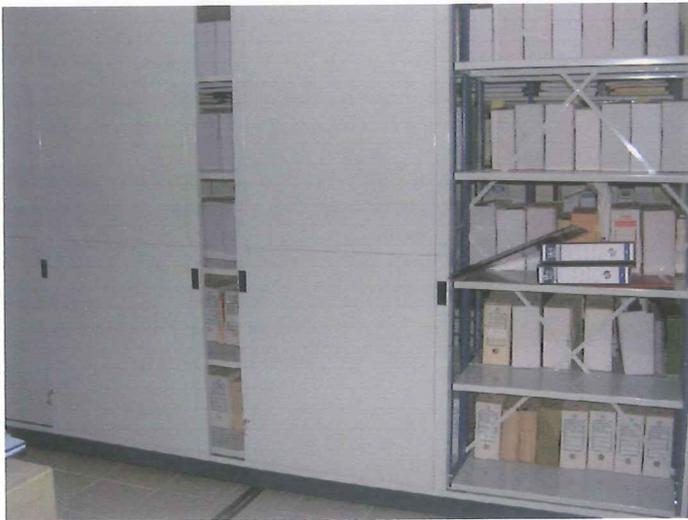
FIGURA Nº 6.

El interior de la sala presenta un sistema de almacenamiento denso (compactus)<sup>6</sup> compuesto por estanterías metálicas deslizables sobre raíles y con cierre autobloqueante y otras estanterías exentas adosadas a las paredes perimetrales.

SISTEMA DENSO DE ALMACENAMIENTO DE FONDOS.

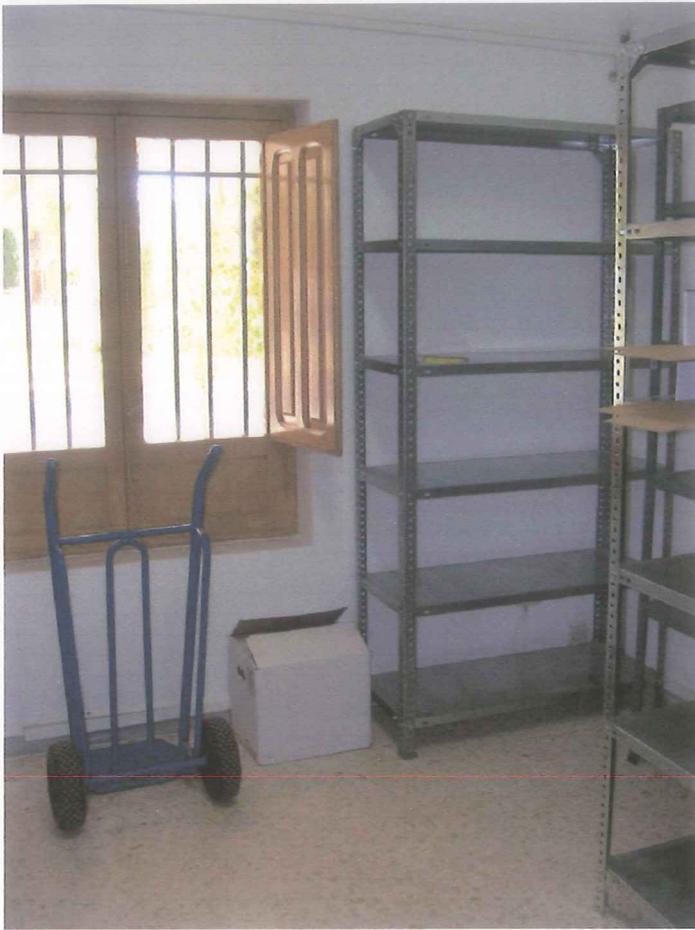
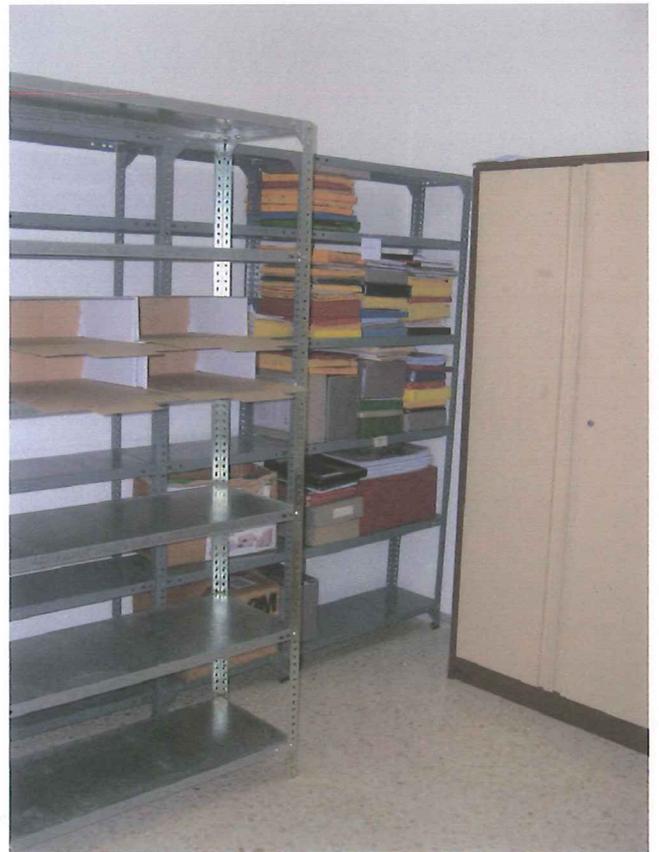
FIGURA Nº 7.

Desde la sala principal se accede a través de un hueco de puerta a una pequeña sala sin ventana, que ha su vez colinda con otra sala de mayor dimensión<sup>7</sup> a la que se accede por una entrada diferente a la del archivo.

Actualmente no existe comunicación entre los espacios del Archivo y la sala colindante, pero cabría la posibilidad de poder comunicarlas, abriendo una puerta, que ya en su momento existía y que fue tabicada por un cambio de función del espacio mencionado.

POSIBLE SALA PARA LA GESTIÓN DE PETICIONES.

Pensamos que seria conveniente reabrirla para ganar espacio, hecho vital para un Archivo de tan reducidas dimensiones.

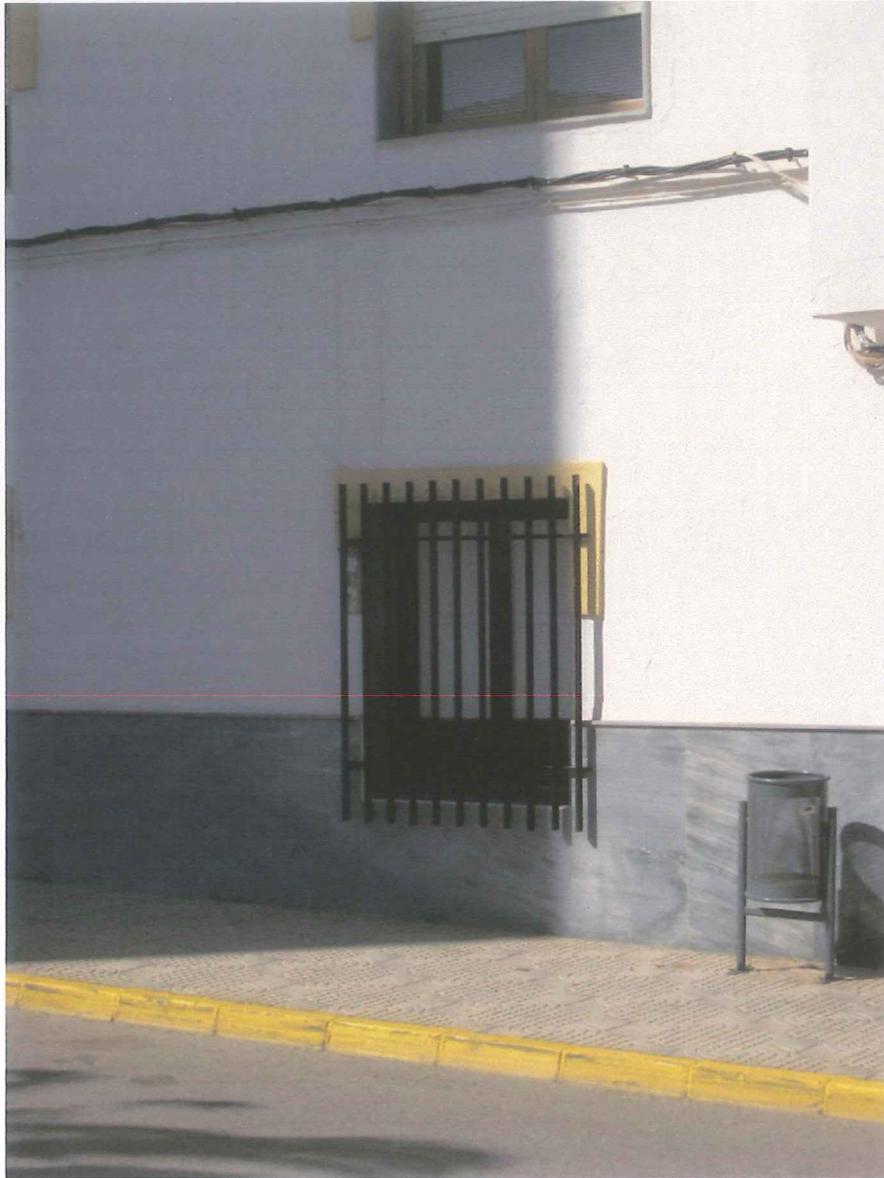
FIGURA Nº 8.

La sala en cuestión tiene una ventana que da a la fachada principal del Ayuntamiento<sup>8</sup>, este espacio podría ser utilizado como lugar de gestión de las peticiones del Archivo.

VENTANA DE LA FACHADA PRINCIPAL DEL AYUNTAMIENTO.

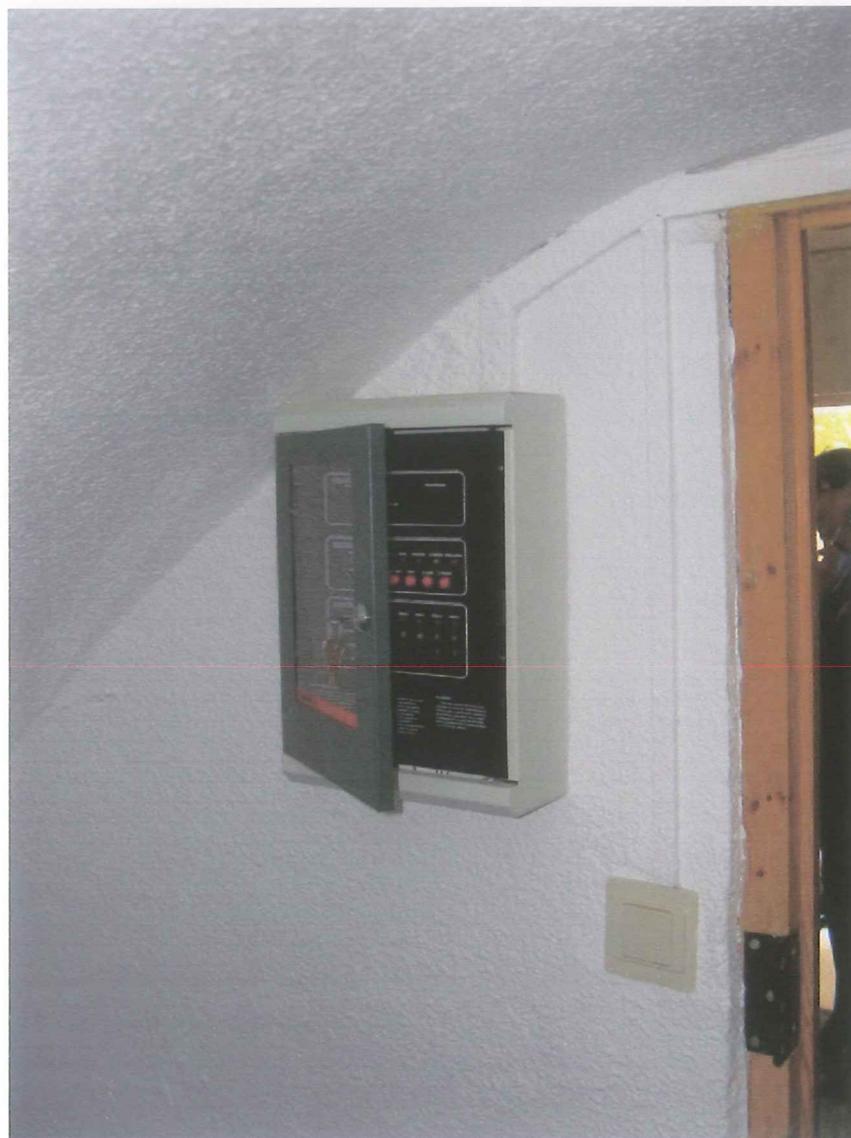
FIGURA Nº 9.

No existe ningún control climático, si un sistema contra incendios no operante<sup>9</sup>.

SISTEMA CONTRA INCENDIOS.

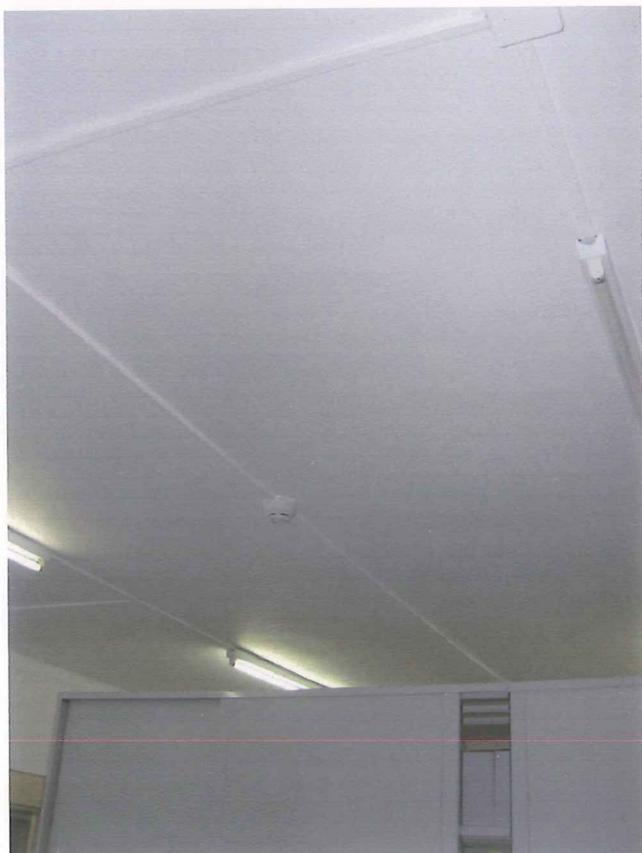
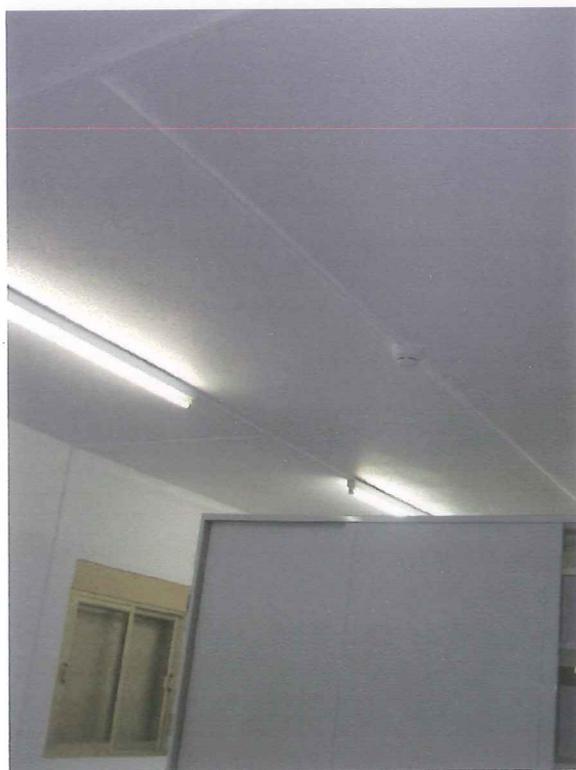
FIGURA Nº 10.

La iluminación de los ambientes esta compuesta por un sistema de iluminación fluorescente<sup>10</sup> y por iluminación natural proveniente de las dos ventanas. Ambas tienen persianas y mosquiteras.

SISTEMA DE ILUMINACIÓN FLUORESCENTE.

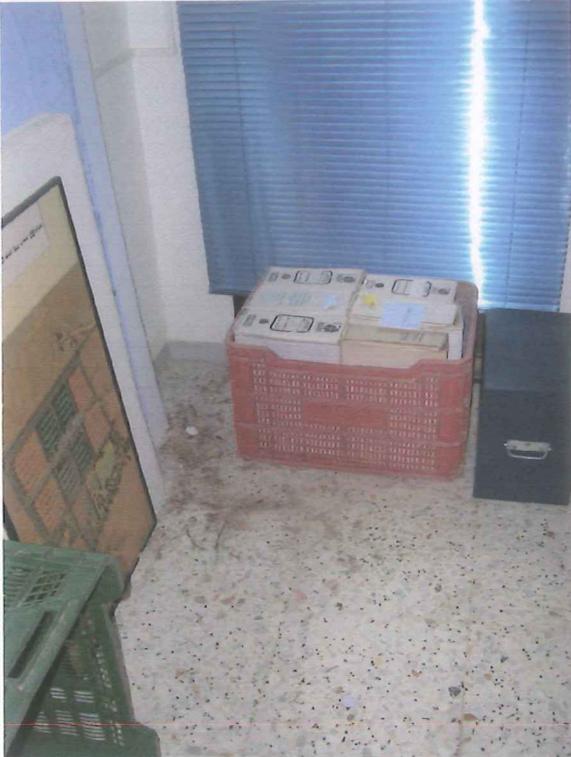
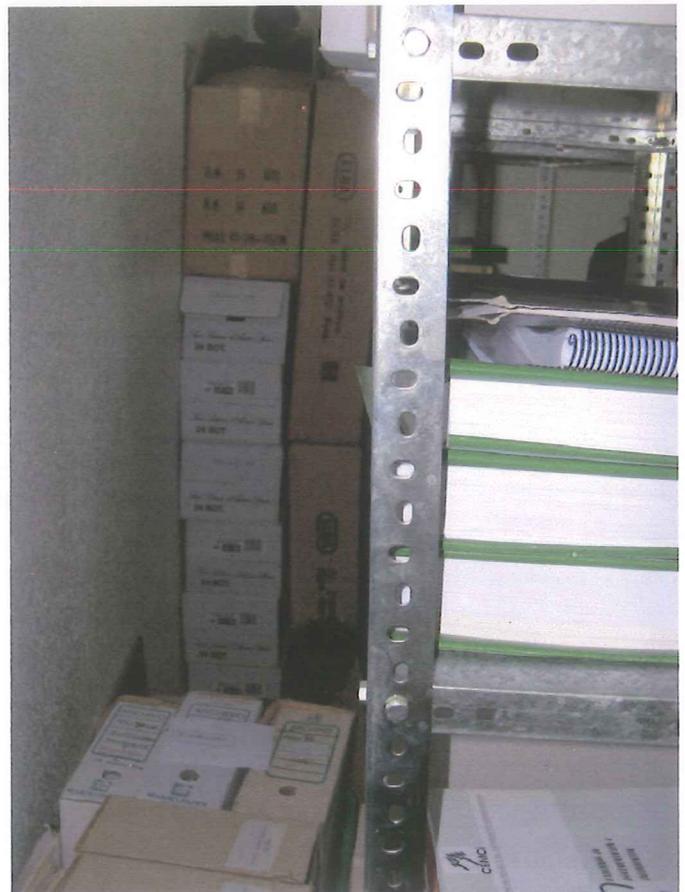
FIGURA Nº 11.

Los rincones y zonas ocultas son motivo de suciedad así como la falta de ventilación. Por lo tanto, la forma de los locales y la distribución del mobiliario debe descartar estas contingencias<sup>11</sup>.

La mayor parte de los documentos parece gozar de un buen estado de conservación, aunque hasta que no sean revisados todos, no se sabrá exactamente cual es el estado real en que se encuentran. Una parte de ellos se encuentran archivados en cajas de archivo, otros en cajas de cartón y de plástico depositados en el suelo<sup>12</sup>, también los encontramos en carpetas o sencillamente enrollados<sup>13</sup>. Algunos planos están colocados en un planero vertical.

ALMACENAJE DE LOS FONDOS.

- La reorganización del almacenamiento y su agrupación en las salas destinadas a Archivo en la medida de lo posible.
- Llevar a cabo una planificación e implantación de una gestión informática, desarrollando una base de datos, digitalización de los fondos y la creación de un índice del archivo digital.
- Difusión de la información.
- Actualización y capacitación técnica del personal del Archivo.
- Para el almacenamiento de los documentos se debería utilizar contenedores, cajas y carpetas realizadas con materiales de pH neutro para evitar los problemas que conllevan la excesiva acidez (oxidación de las tintas y de las

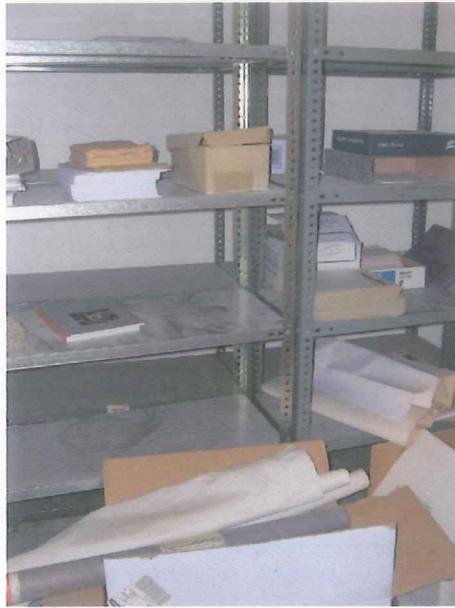
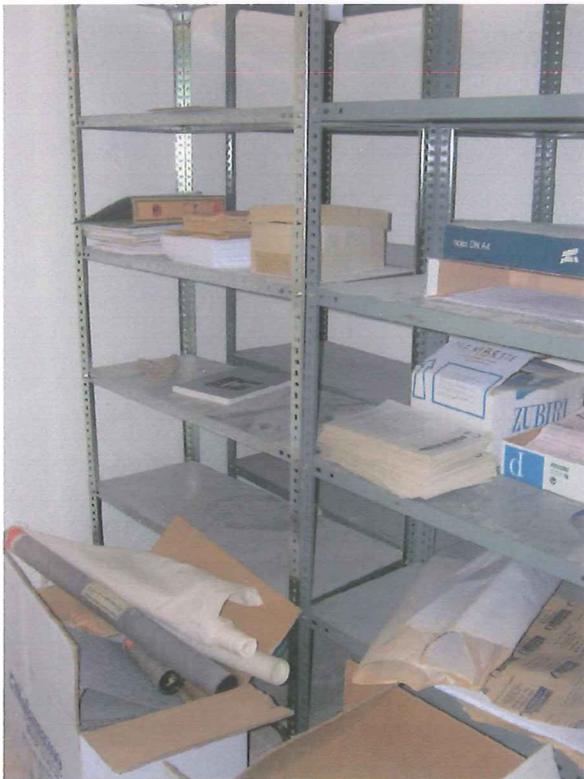
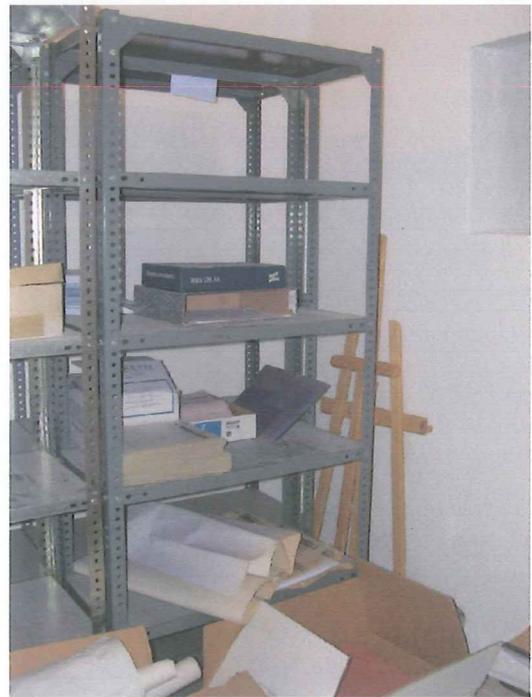
FIGURA Nº 12.

Las alteraciones detectadas son mínimas, tales como suciedad superficial, pequeñas roturas, grietas, desgarros, arrugas y pliegues.

ALMACENAJE DE LOS FONDOS.
