Instituto Andaluz del Patrimonio Histórico. Consejería de Cultura. Junta de Andalucía

INFORME PRELIMINAR,
SOBRE LAS CONDICIONES CONSERVATIVAS DE LA COLECCIÓN
PICTÓRICA DEL MUSEO PICASSO. MÁLAGA

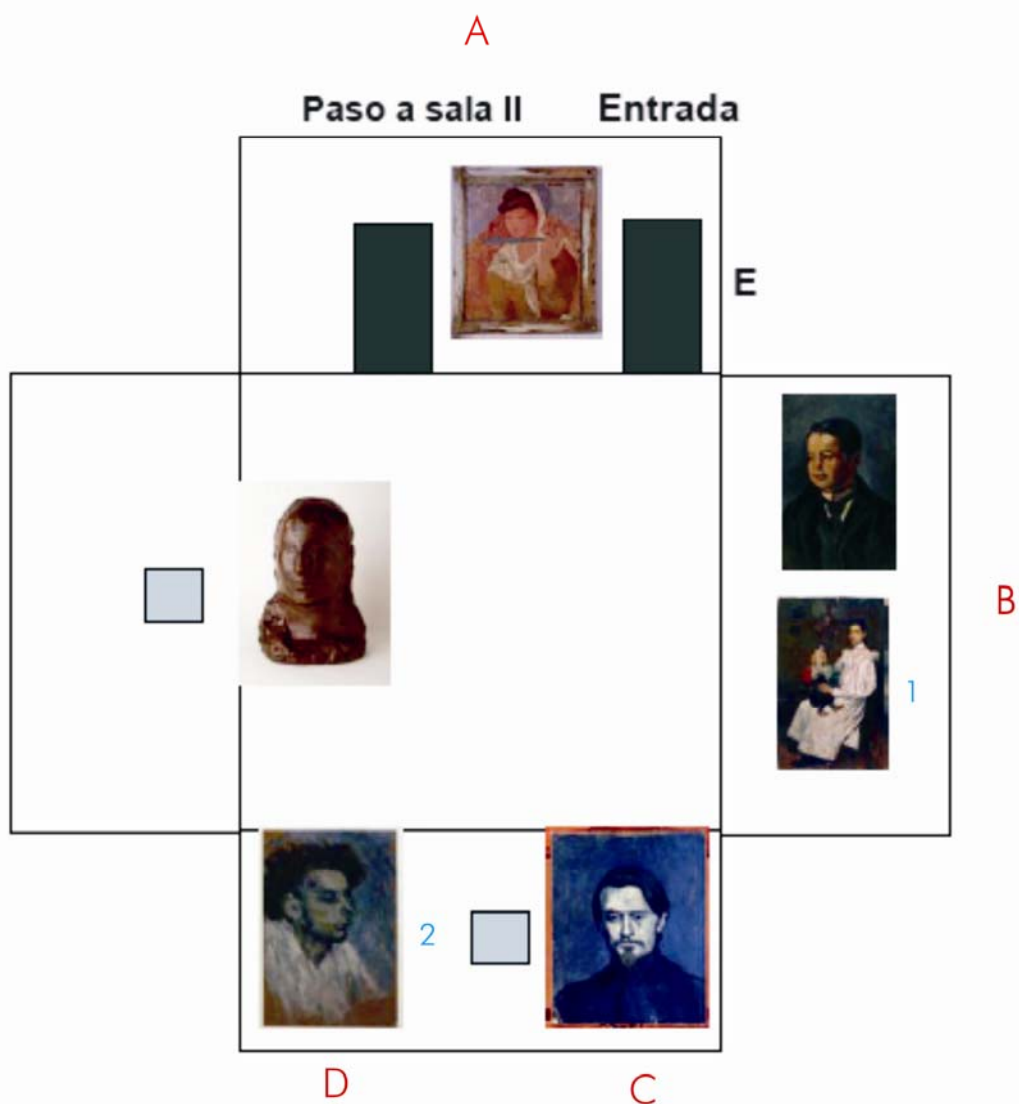
1,2..... Localización numérica de las obras con problemas

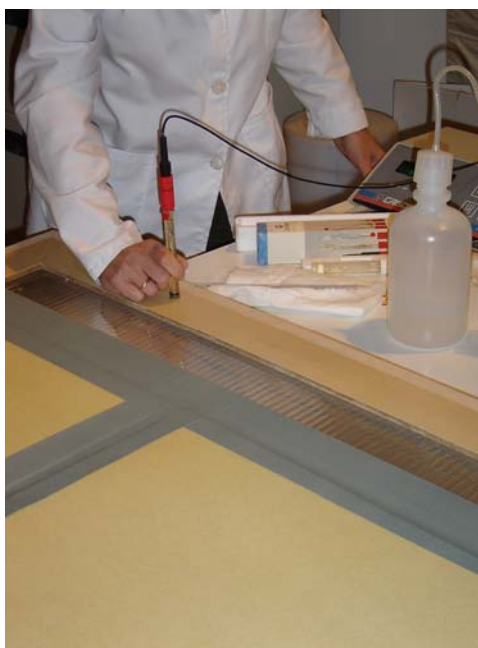
Vista de las mediciones de PH con un aparato digital CRISON
