**ESTUDIO MEDIOAMBIENTAL Y ANÁLISIS CLIMÁTICO
DEL ESPACIO ACONDICIONADO PARA LA EXPOSICION
DE LA RUEDA HIDRÁULICA DE RIOTINTO EN EL
MUSEO DE HUELVA**

JULIO 2014

Instituto Andaluz del Patrimonio Histórico
CONSEJERÍA DE EDUCACIÓN, CULTURA Y DEPORTE

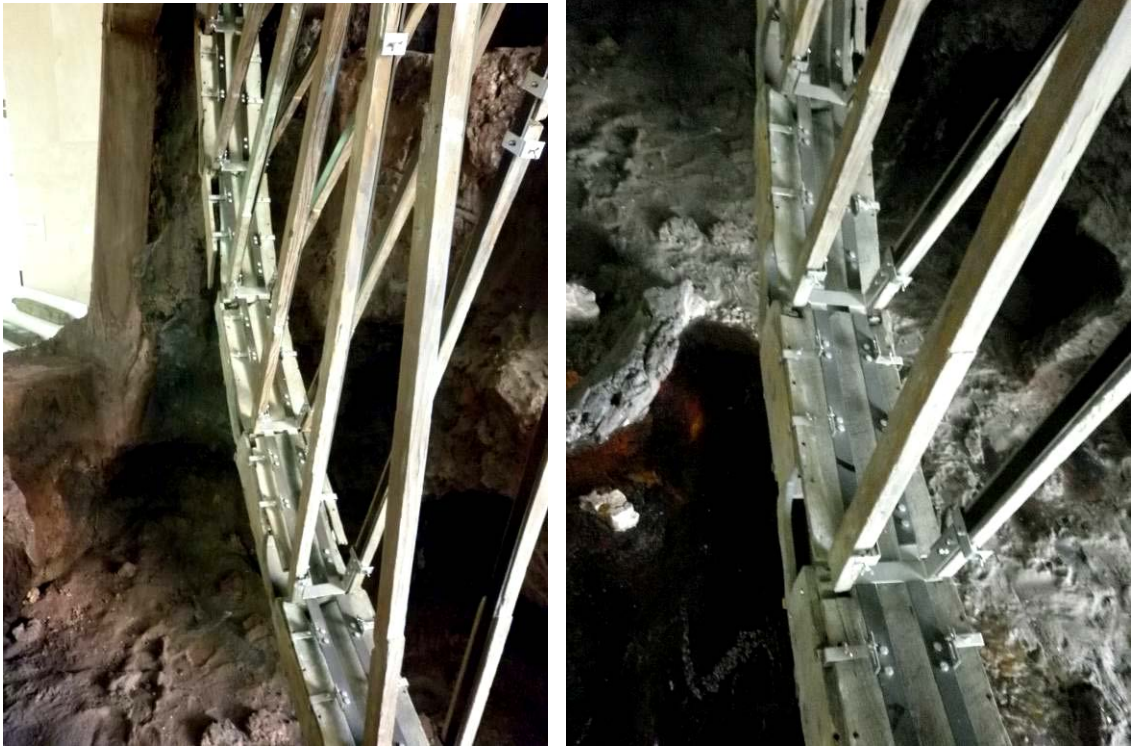
Fotos nº 2-3. Vista de la estructura de la noria y su puesta en escena con polvo de pirita y falsa roca (Foto Raniero Baglioni).

- Se percibe dentro de la vitrina polvo de pirita¹ (ésta se acumula tanto en toda la vitrina como en la rueda²).
- Se aprecia inicio de oxidación³ en las piezas de metal⁴ utilizadas para ensamblar entre sí las partes que componen los cangilones⁵.

¹ Carácter inestable. La presencia de polvo o contaminantes ambientales, además de valores altos de HR (más de 60%) aceleran o desencadenan el proceso de alteración.

² Se pretendía simular el aspecto real de una mina.

- Eliminar el polvo de piritita por medio de una aspiradora regulable y brocha suave para no levantar polvo que se pueda depositar en otras zonas.

- Eliminar la presente instalación museográfica de falsas rocas y polvo de pirita, que son la causa del actual estado de la noria conjuntamente con el fallo del sistema de climatización, como anteriormente se ha explicado.

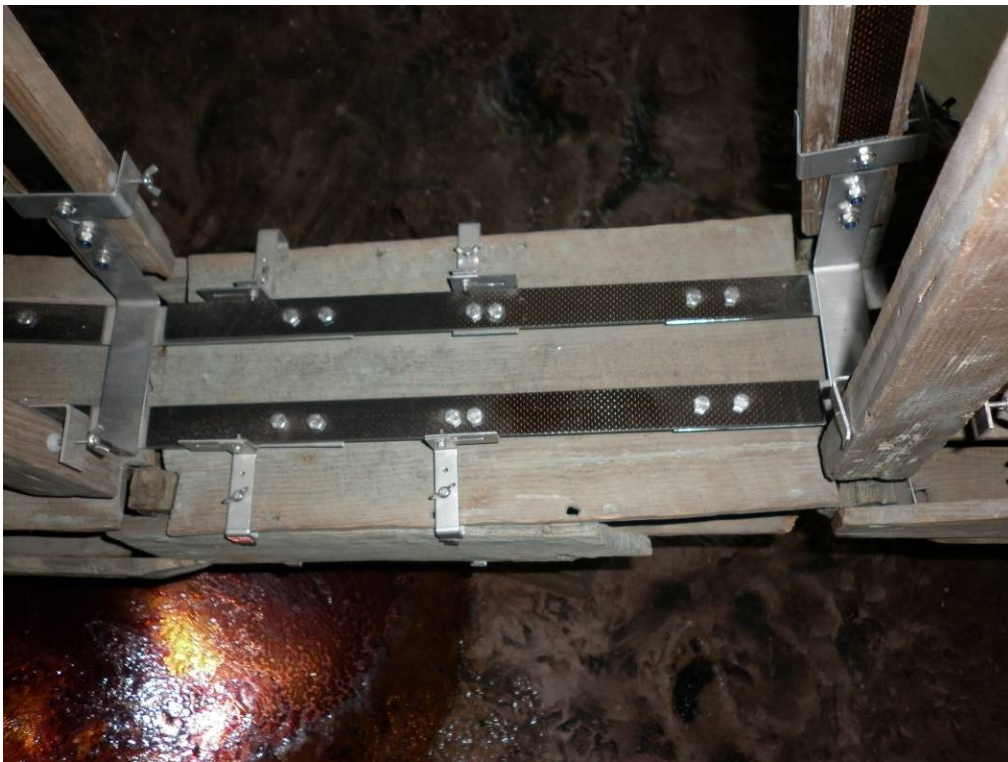
Foto nº 4 Vista en particular de oxidación de la estructura de acero (Foto Raniero Baglioni).

³ Producida por los cloruros procedentes del aire de mar y por la pirita. Los cloruros en presencia de humedad producen ácido clorhídrico (muy corrosivo) que, conjuntamente con la pirita procedente de la mina del Riotinto, aumentan los niveles de acidez del ambiente y aumenta la oxidación y la corrosión, sobre todo visible en la estructura de acero inoxidable utilizada para el remontaje de la noria.

⁴ Acero inoxidable.

⁵ Necesarias debido a la falta de piezas y al mal estado de conservación del conjunto del cangilón, impidiendo la sustentación de éste.

- Controlar la acidez⁷ por medio de carbón activo u otro material absorbente y controlar los contaminantes gaseosos presentes en el aire interno de la
- vitrina. Será necesario realizar una medición de la capacidad en metros cúbicos de la vitrina para saber el volumen de carbón activado u material absorbente que de forma continua pueda mantener la acidez en unos niveles aceptables para la obra.
Se podría pensar también en un sistema activo de extracción de aire que pueda ser filtrado, por un sistema especial como los que tienen las salas quirúrgicas de los hospitales, y volver a meter este aire depurado en el interior del expositor para mantener un ambiente lo más neutro posible, sistema que deberá ser estudiado en fase de proyecto.

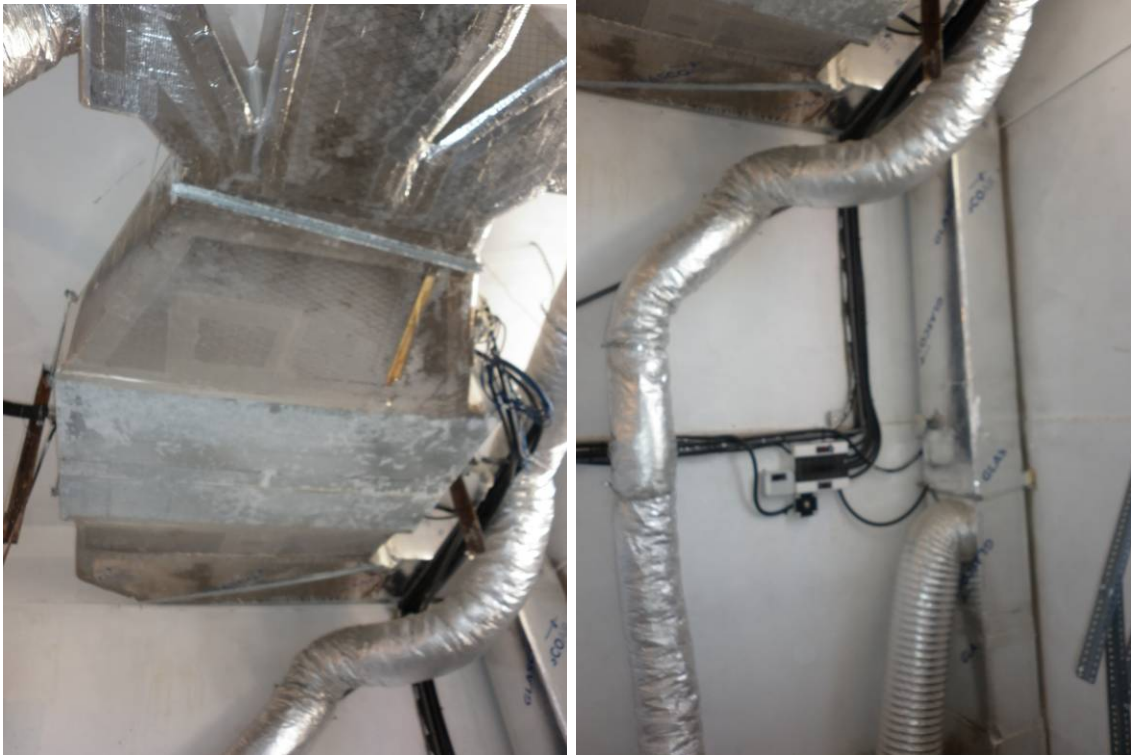
Esto último se hizo instalando un sistema de climatización activa que, después del primer año, empezó a no funcionar correctamente, creando una serie de desequilibrios climáticos perjudiciales para la rueda, acompañados por la presentación museográfica que aumentó el déficit del contenedor expositivo. Esto último se debe a la utilización de polvo de pirita traída de las minas del Riotinto para reproducir el ambiente de una mina, decisión que fue nefasta por la alta acidez que presenta la misma, que conjugada con el microclima irregular del expositor y el ambiente marino en el cual se encuentra el Museo de Huelva, realizó un cóctel explosivo para la conservación del bien en cuestión.

Después de varios años de funcionamiento irregular, hace dos años se estropeó de forma definitiva el sistema de acondicionamiento climático y el bien se encontró desprotegido a los efectos del medio ambiente.

Fotos nº 5-6. Vista del antiguo sistema de climatización no operativo (Foto Raniero Baglioni).

- Buscar un sistema de ventilación y climatización que permita mantener una temperatura entre 15°C-20°C de máxima y una humedad relativa de un 40 o 45% como máximo.

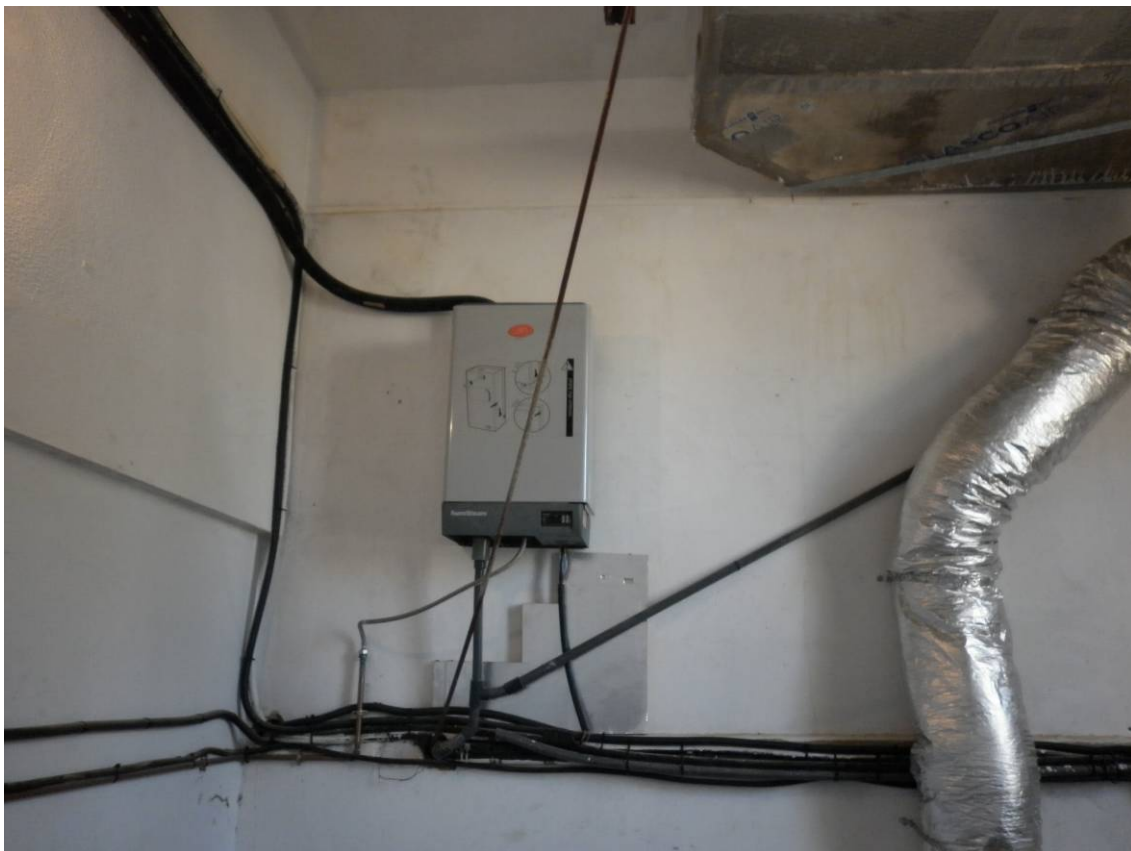
Foto nº 7. Vista del sistema de humectación (Foto Raniero Baglioni).

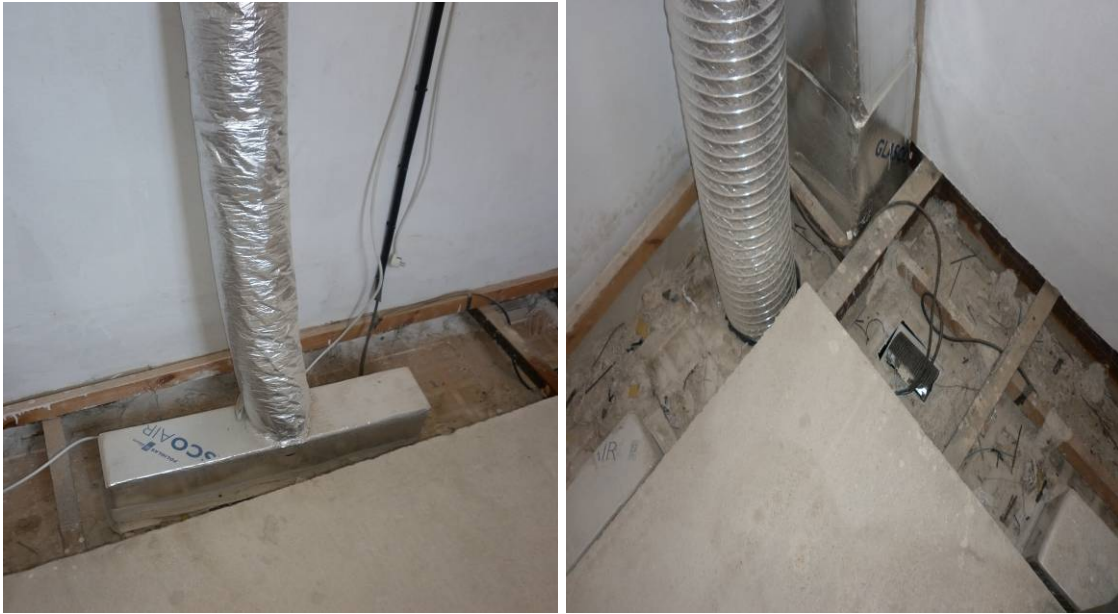
Fotos nº 8-9. Vista de la instalación de impulsión y vista de impulsión y retorno del aire climatizado (Foto Raniero Baglioni).

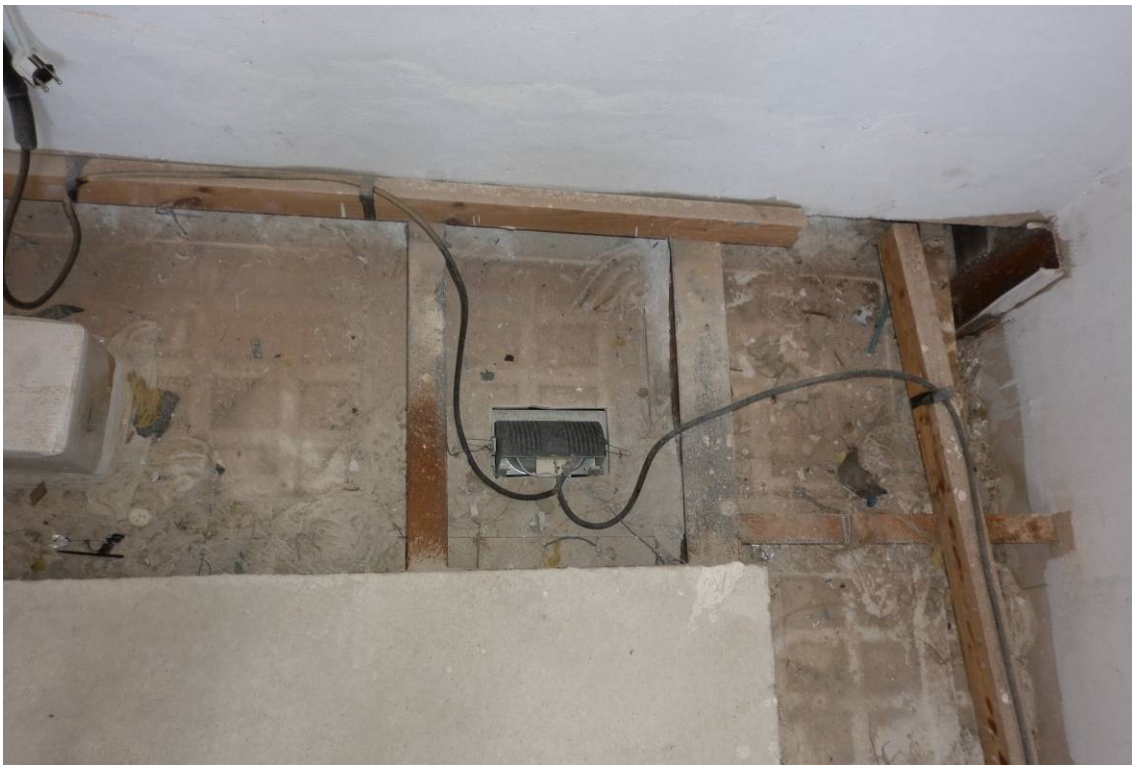
Foto nº 10. Vista del sistema de iluminación primitivo (Foto Raniero Baglioni).

- Estudiar un sistema de iluminación que no produzca calor y permita visualizar correctamente la rueda, en toda su magnitud, desde el exterior de la vitrina. La luz tiene que ser filtrada eliminando los rayos infrarrojos y suprimiendo totalmente las radiaciones ultravioletas, y que no sea superior a los 180 lux en servicio.

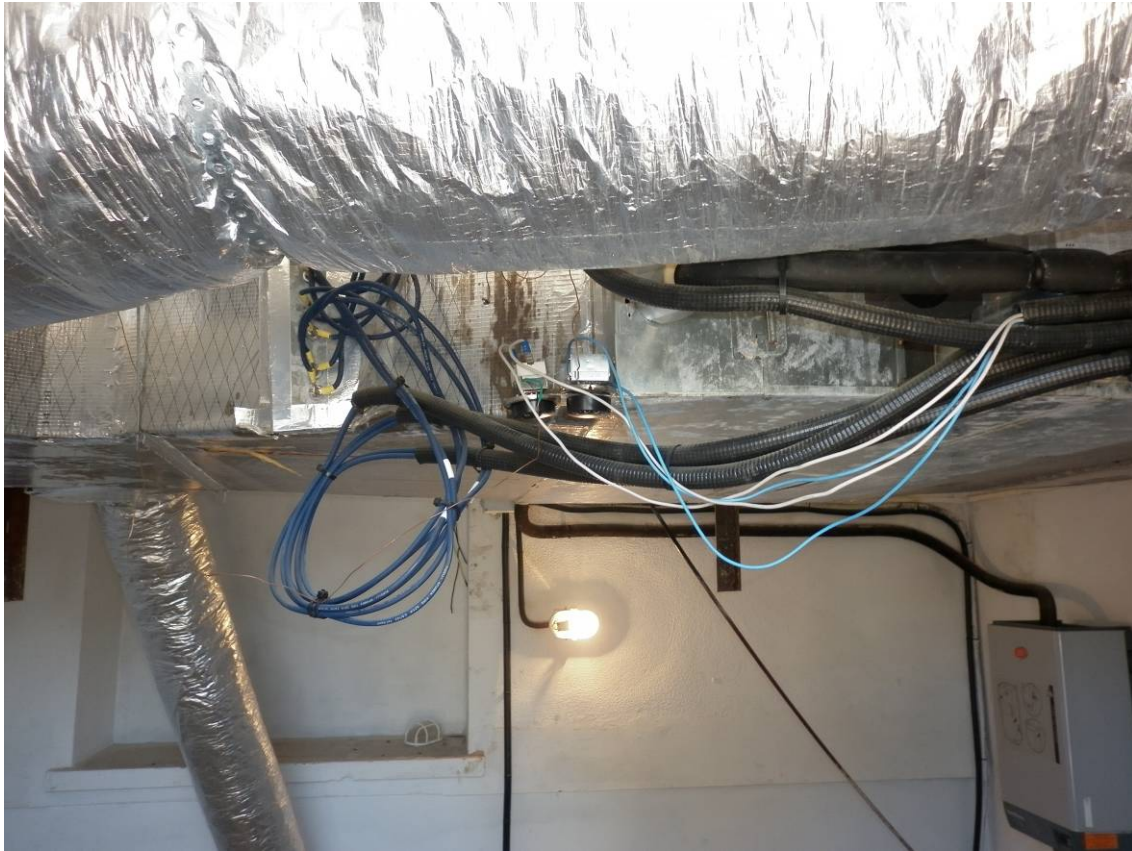
Foto nº 11. Vista del sistema de control y programación de la maquinaria (Foto Raniero Baglioni).

- Instalar un sistema de medición continua de Humedad relativa y Temperatura, monitorizando tanto el ambiente como la obra.

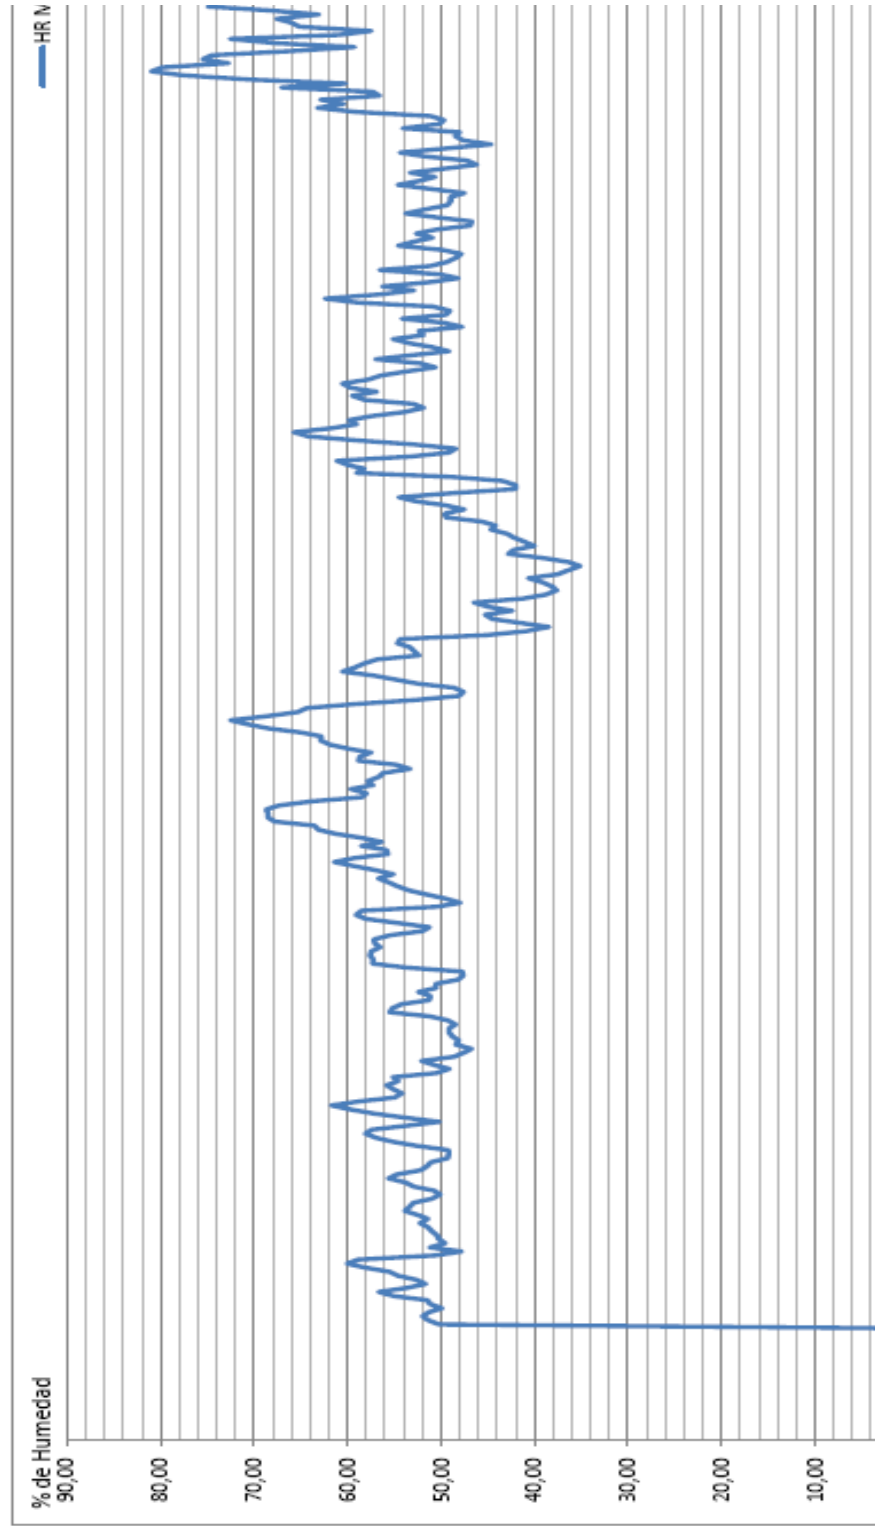
HR Media Anual 2013 - 2014

Siguiendo en el análisis, hablando de la humedad relativa a lo largo del año, se nota que las fluctuaciones son muchas y continuas en el tiempo, mayormente evidentes en otoño y primavera (normalmente las dos estaciones más conflictivas); en este caso los puntos mas altos de Humedad relativa se dan en esas fechas, por los cambios repentinos que observamos, y se producen porque el ambiente externo es muy inestable.

Encontramos en octubre-noviembre y en marzo-abril-mayo las mayores variaciones llegando hasta más de 80% de Hr%.
