## **INFORME TÉCNICO**

**LÁPIDA DE PEDRO MEXÍA Y AZULEJOS MEDIEVALES**

**DE LA IGLESIA DE SANTA MARINA Y SAN JUAN  
BAUTISTA DE LA SALLE. SEVILLA.**

**Septiembre 2012**

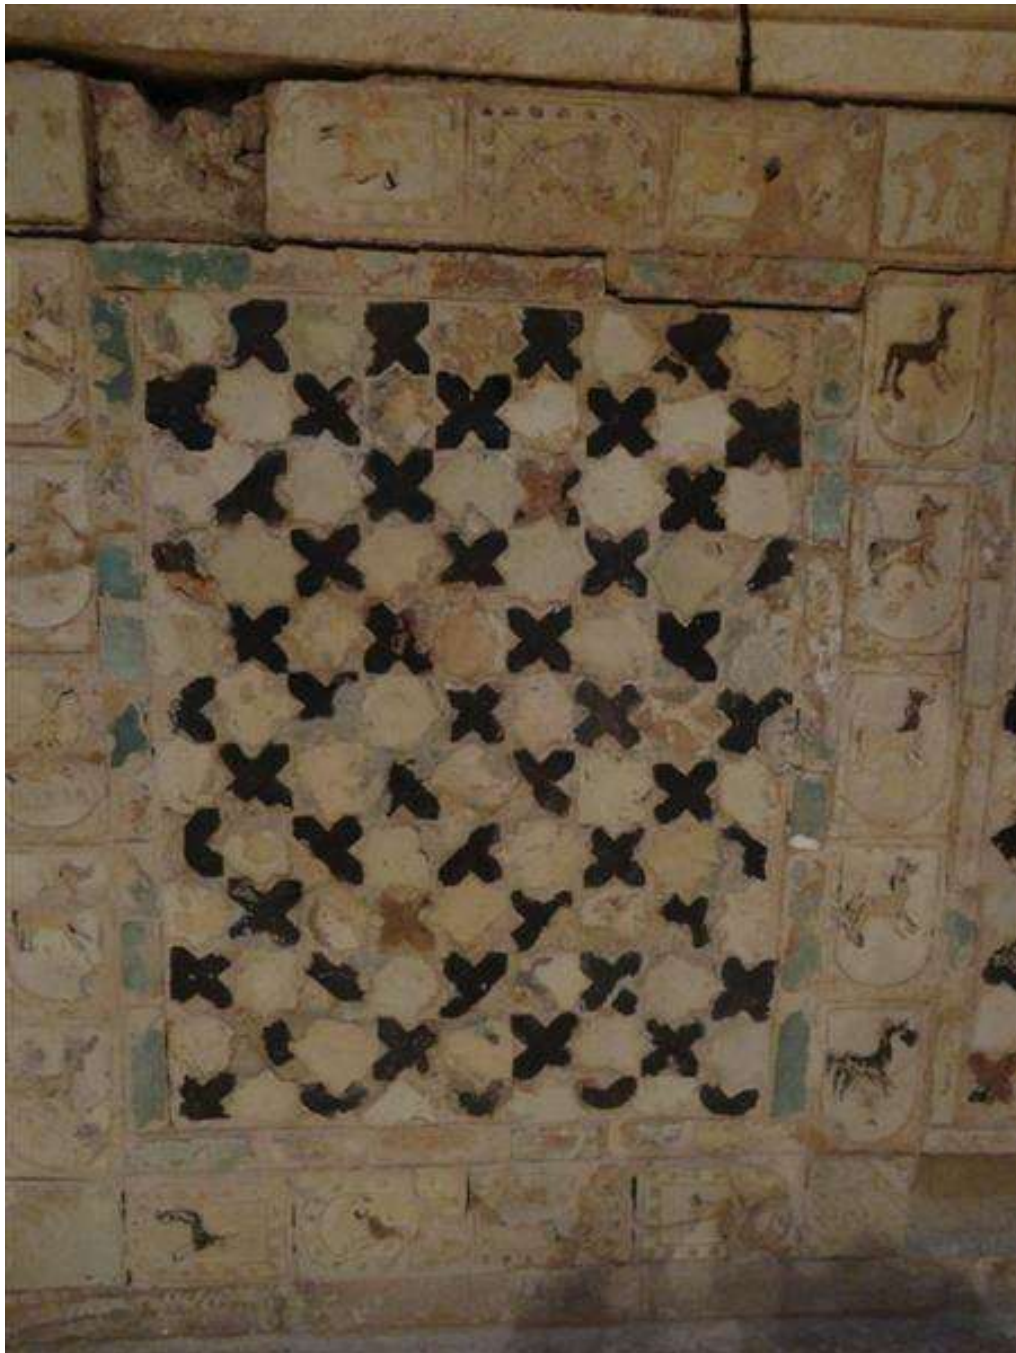
Fig.2.3. Segunda sección o pieza central del panel.

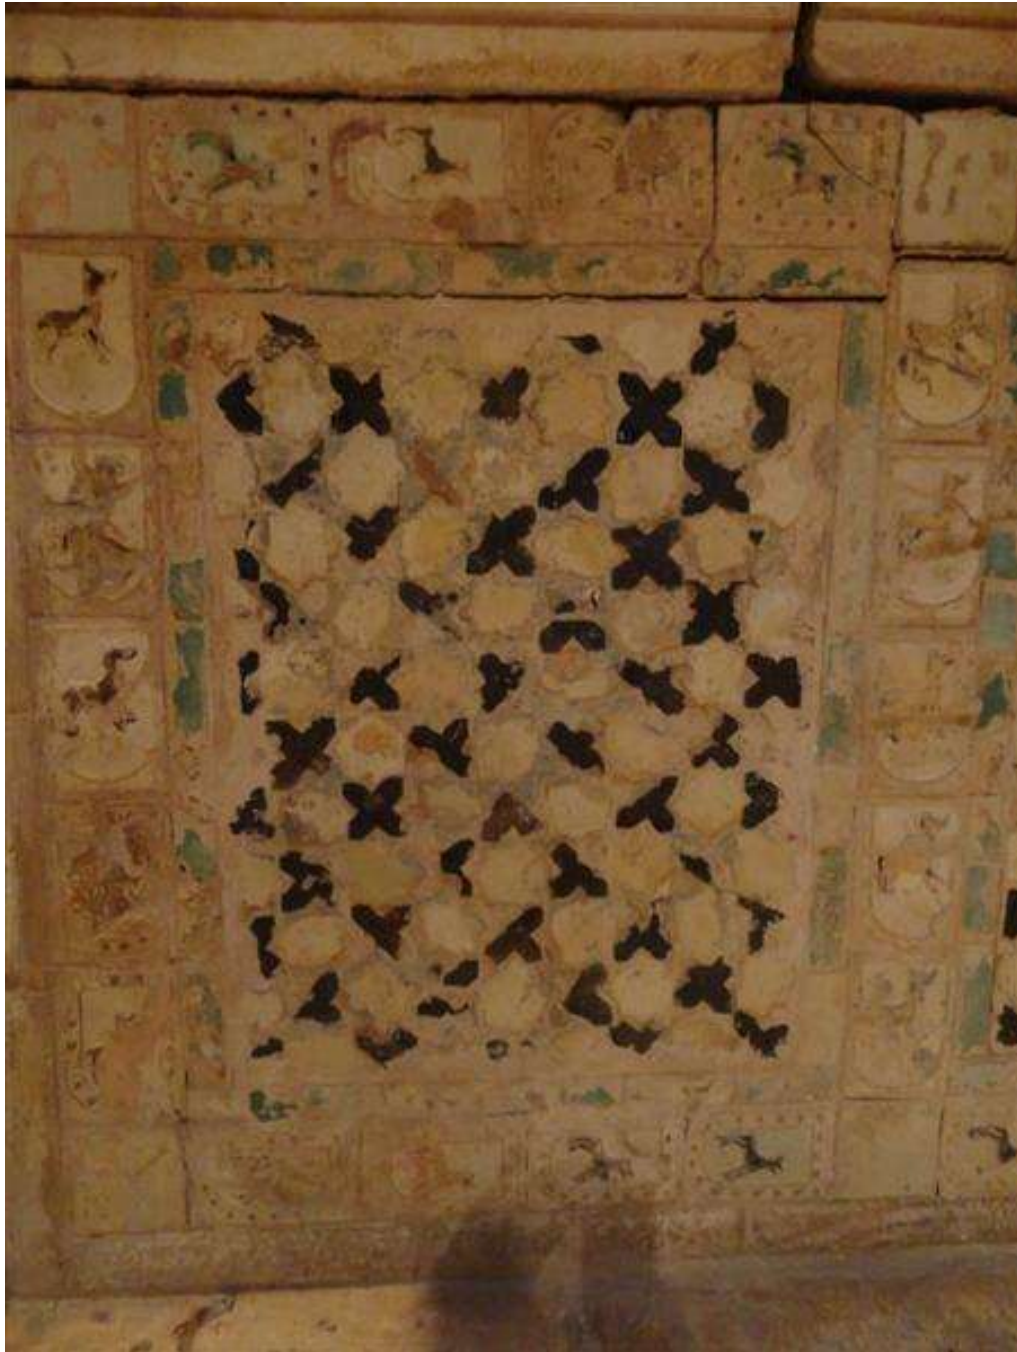
Fig.2.4. Tercera sección zona izquierda del panel.

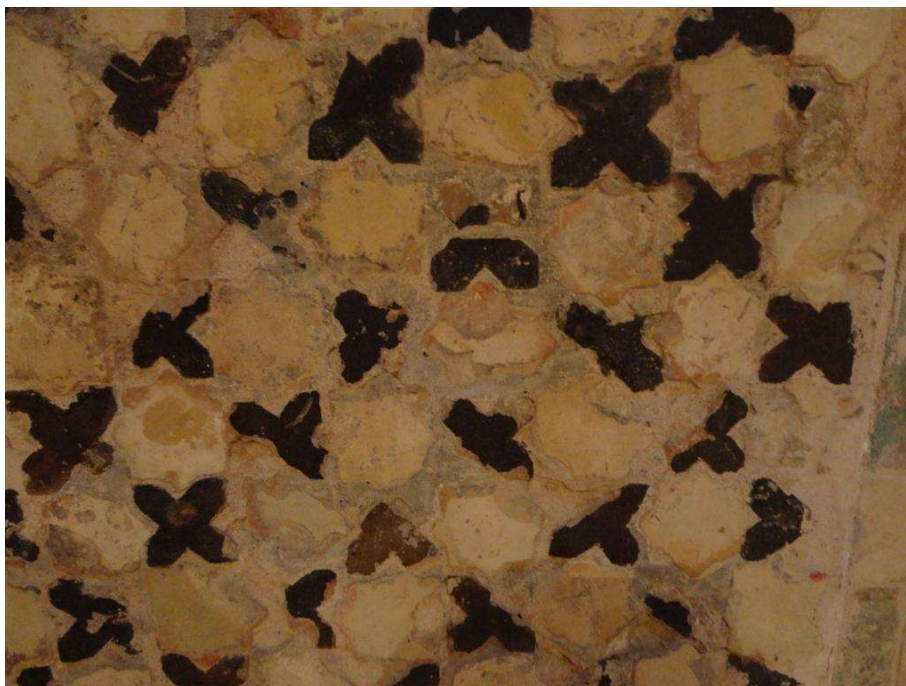
Al describir la pieza podemos decir que está formada por tres secciones rectangulares de cerámica vidriada en verde, blanco y manganeso. La decoración está constituida principalmente por una red de estrellas de ocho puntas y aspas, y está orlada por azulejos en relieve. Estas orlas de azulejos divide la lápida en tres secciones. El azulejo representa un lobo en negro que mira hacia su derecha sobre fondo blanco.

Fig.2.5. Decoración de estrellas de ocho puntas en blanco y aspás entre negro-morado de manganeso.

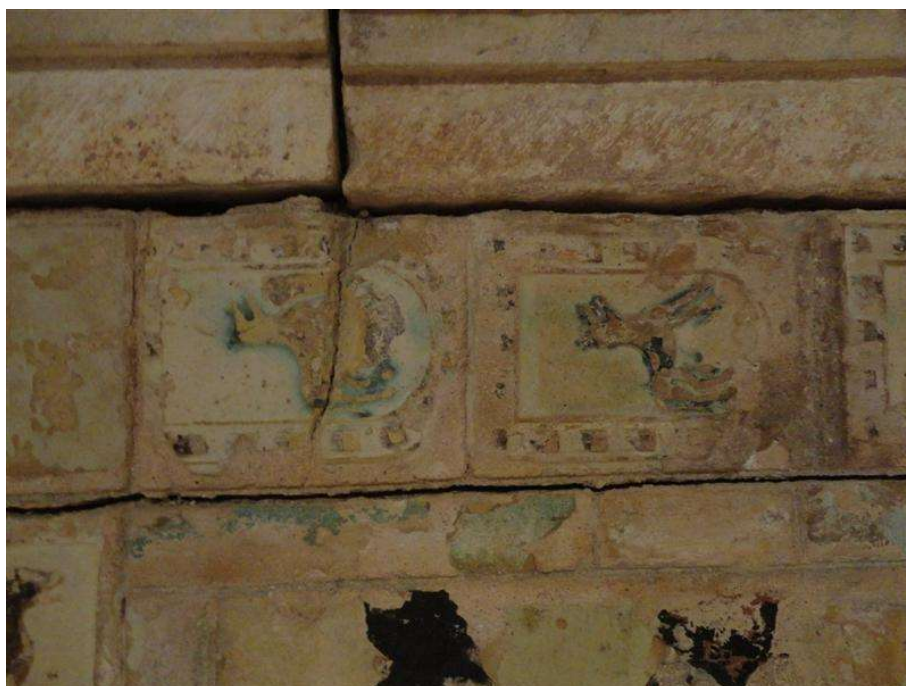
Las orlas verticales presentan esta decoración, mientras que en las horizontales, el lobo está rodeado de pequeñas estrellas de muchas puntas. (Fig.2.1-7)

Fig.2.6. Azulejo puestos de forma horizontal en la orla para enmarcando la lápida. El lobo esta orlado de estrellas.

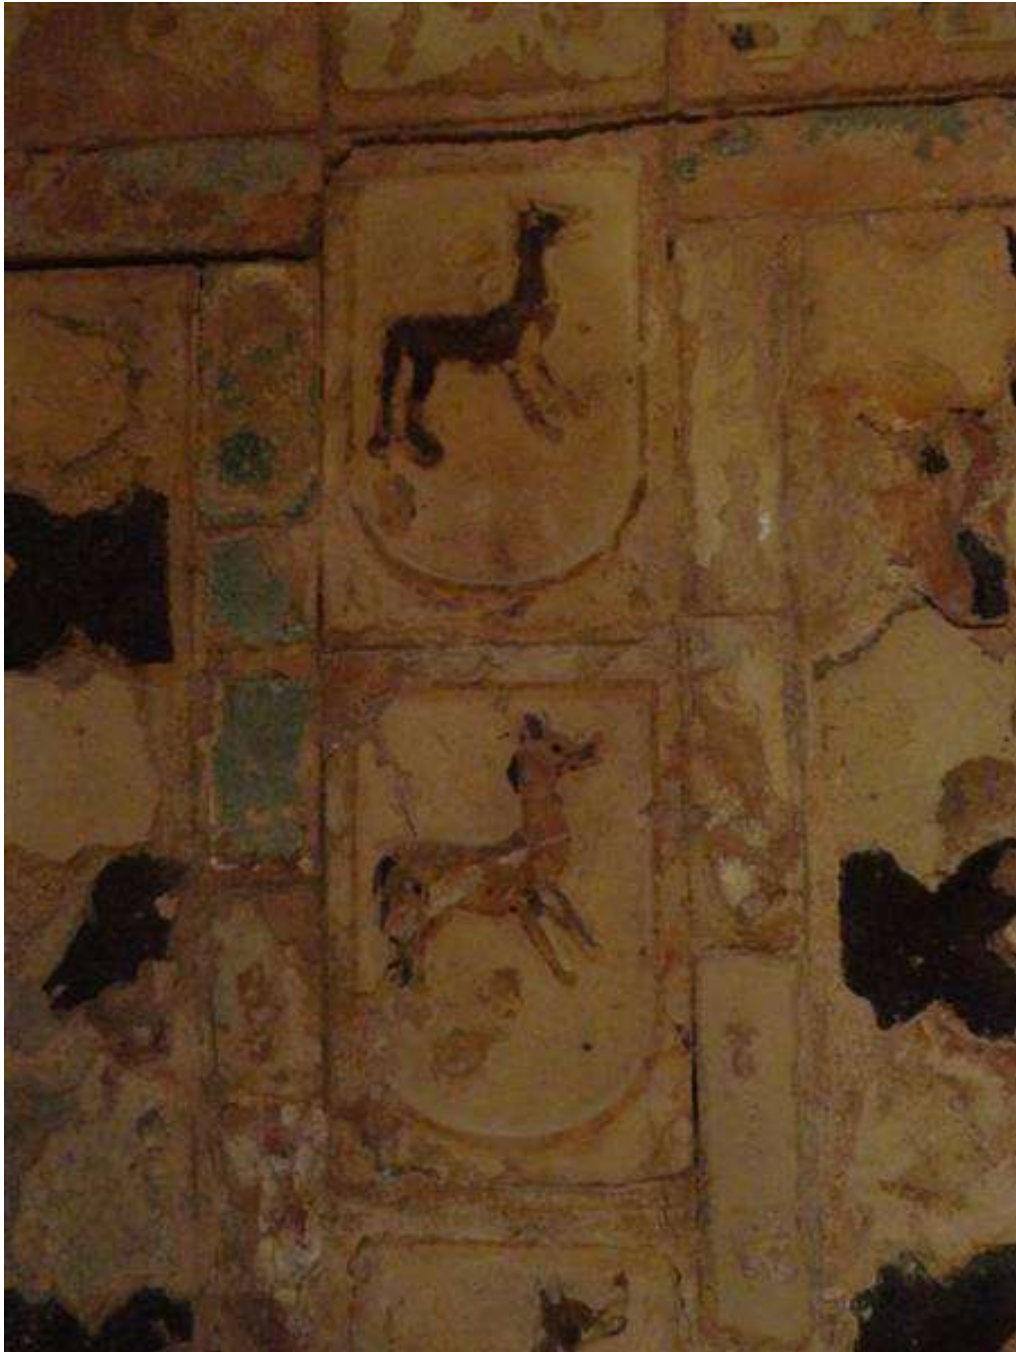
Fig.2.7. Azulejo representando un lobo mirando a la derecha sobre fondo blanco, que pertenece a una cenefa vertical.

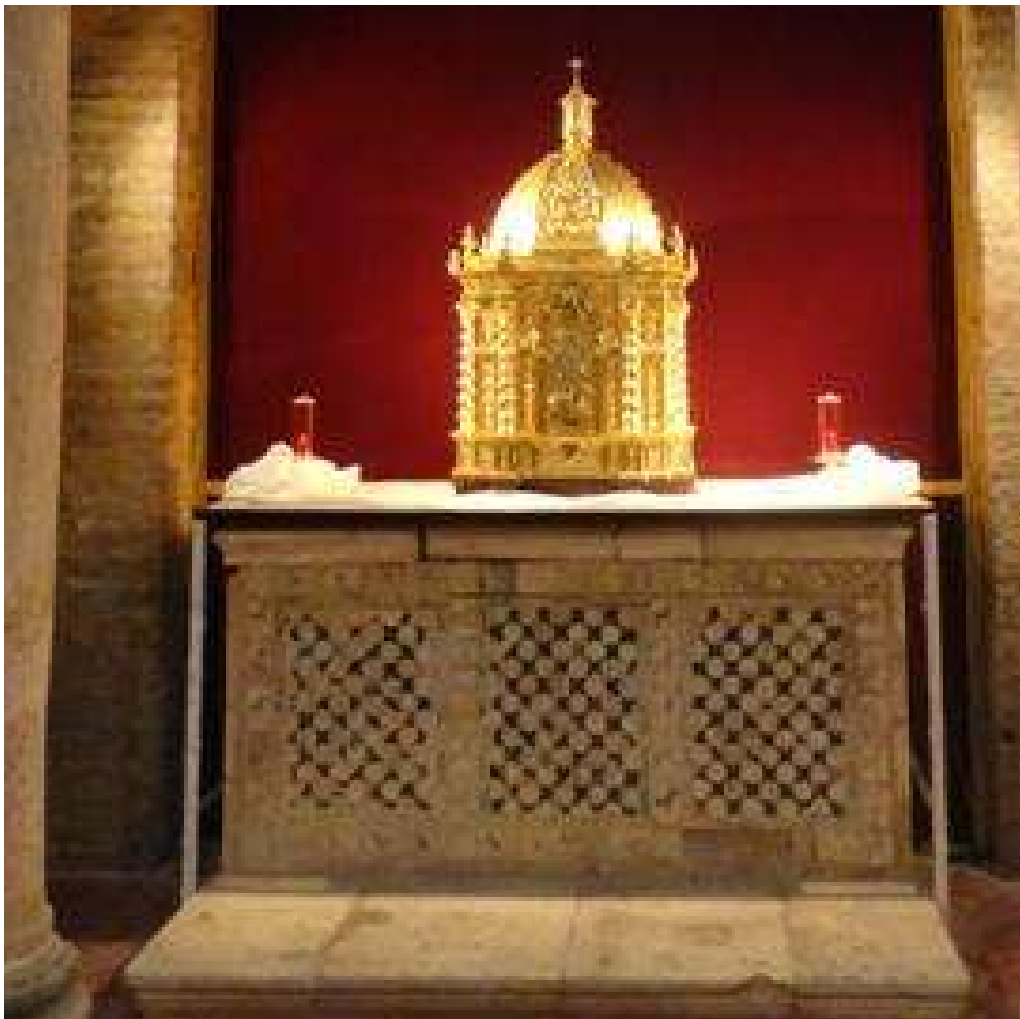
El panel de azulejos es actualmente el frontal que decora una mesa de altar realizada con fábrica de ladrillos. Por los costados de esta mesa se puede observar cierto mortero que está adherido a la parte trasera del panel de azulejos, se supone para darle cierta estabilidad. (Fig.2.8-10.)

En la parte frontal, en su parte superior, se puede ver una grieta que recorre horizontalmente toda la lauda por la línea de la orla. Como se ha mencionado en el anterior apartado, se han colocado losas de piedra sobre esta mesa de altar. Esto puede haber provocado la aparición de la grieta, o los materiales de nueva factura, ladrillos y morteros. para fabricar el nuevo altar, pueden estar provocando esta alteración.

Fig.2.8. La cubierta cerámica o lauda en su estado actual.

El tratamiento que se aplicará constará de dos fases, la primera se realizará in situ, ya que hay que desmontar los azulejos del altar de obra del que actualmente forman parte.

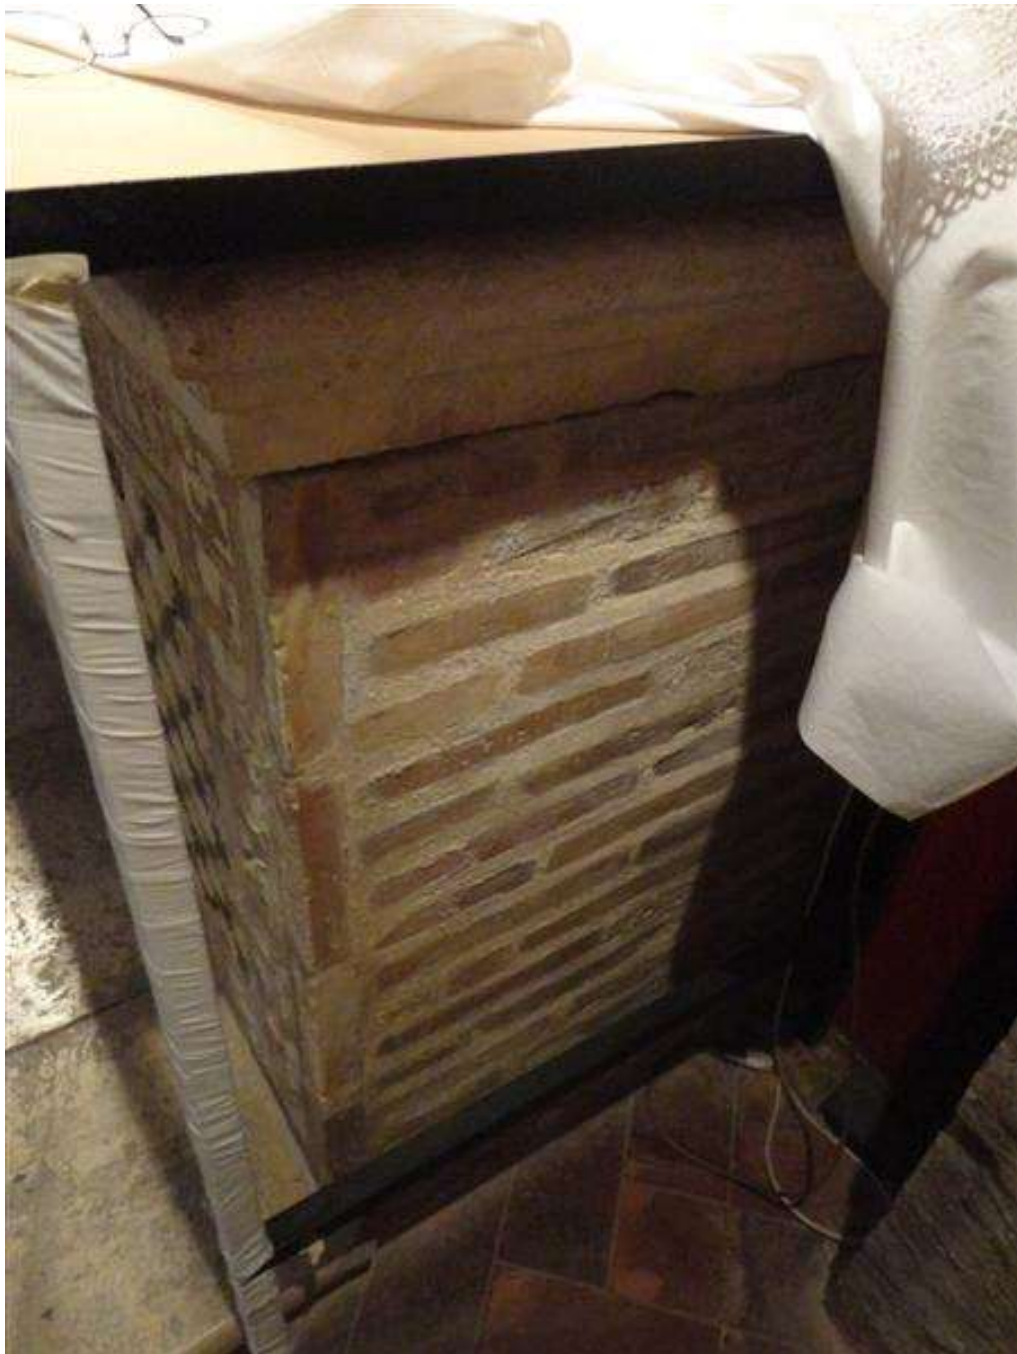
Se debe añadir la presencia de sales solubles en los ladrillos de nueva factura que forman el altar. Las sales solubles es un problema que generalmente se presenta en las piezas cerámicas de azulejería que han estado en suelos o muros, y es una de las principales causas de alteración.

Fig.2.9. Lado derecho del altar de nueva factura con fábrica de ladrillos.

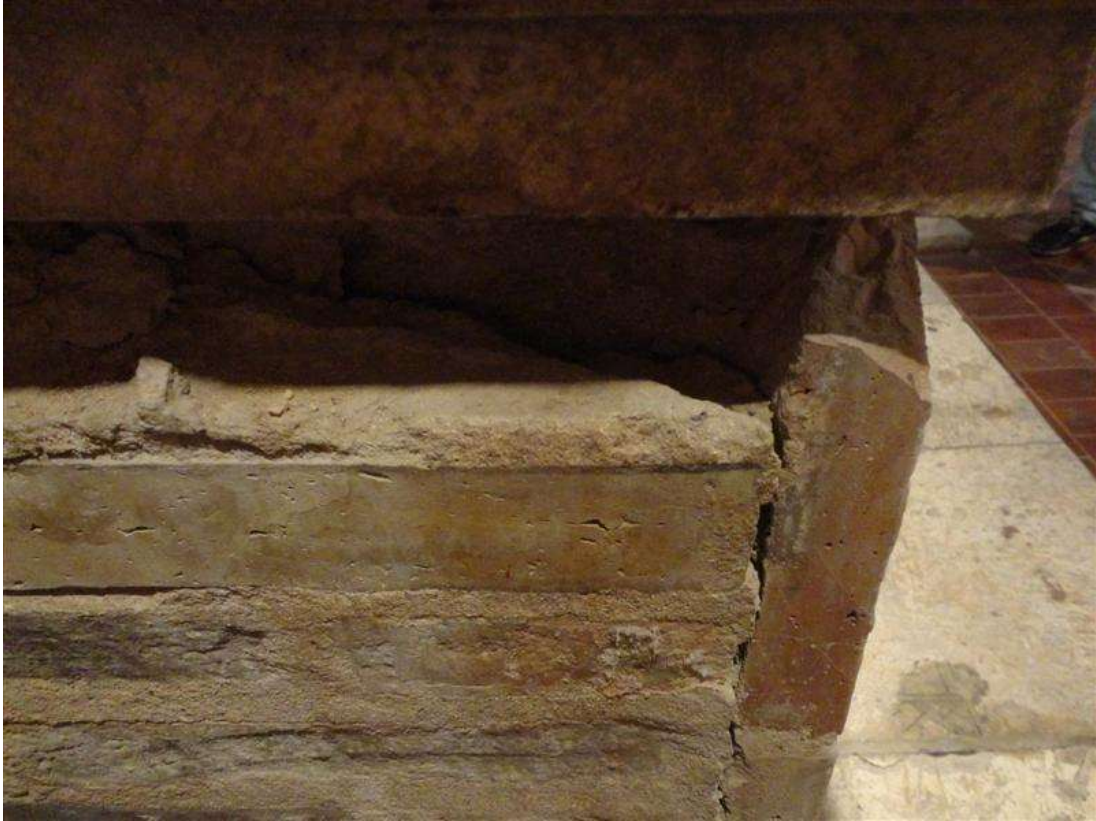
Fig.2.10. Lateral izquierdo. Como está fracturado se ha podido tocar el mortero que hay en el interior.

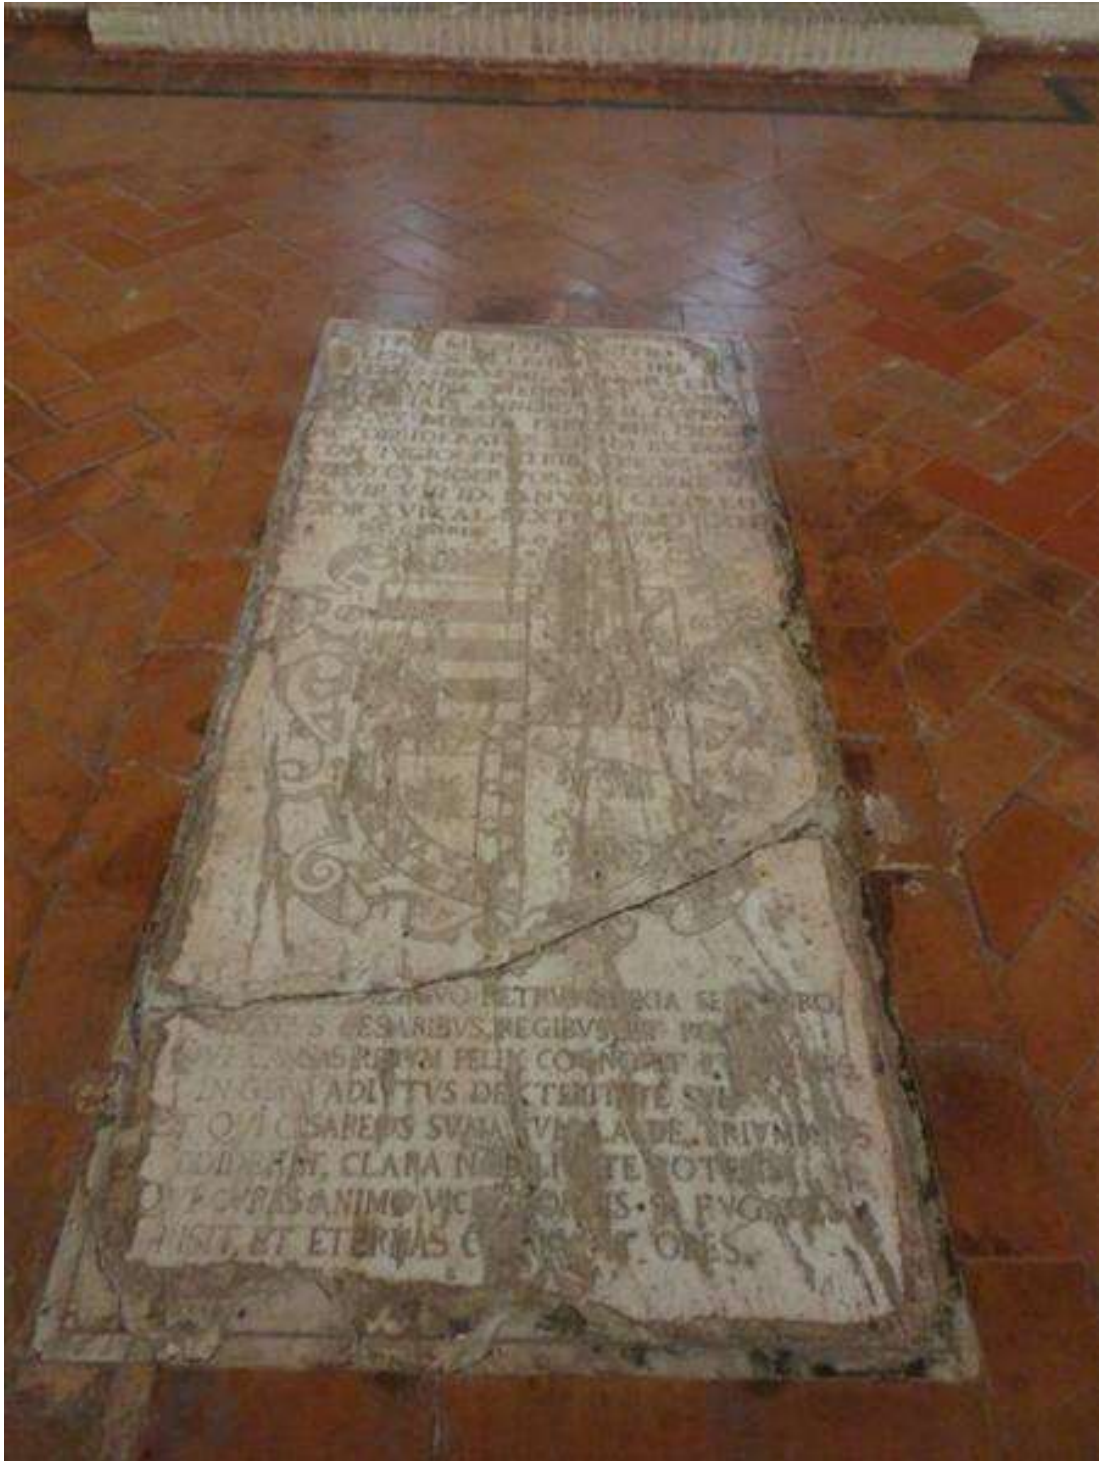
Sobre su superficie se distinguen tres zonas con inscripciones incisas. Su grosor puede ser aproximadamente de 5 cm, y está encastrada en el suelo de la iglesia y rodeada de losetas cerámicas. (Fig. 2.11)

Fig.2.11. Lápida de mármol Pedro de Mexía

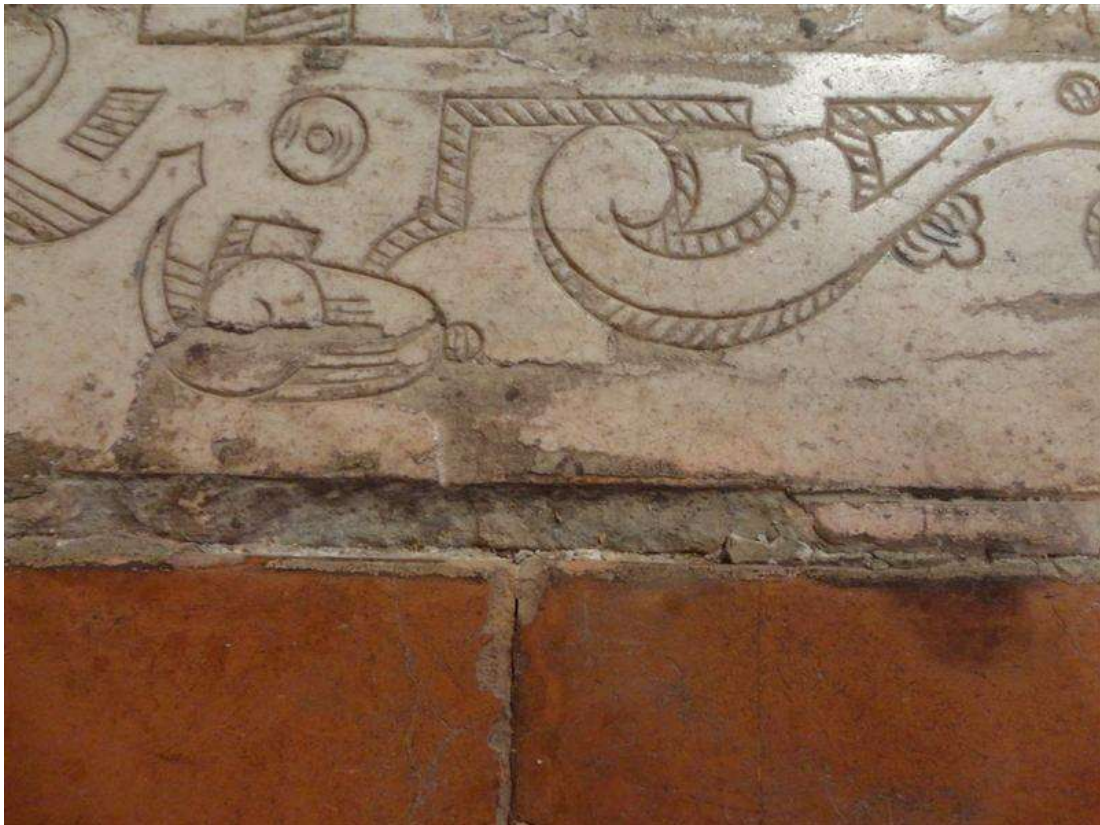
La losa se trató en aquellos años, y se encastró en la zona donde se ubica actualmente. Como intervenciones anteriores podemos decir que esta losa de mármol ha sufrido tratamientos no adecuados. En toda la superficie se puede percibir un color rojizo, que es debido a la aplicación sistemática de cera roja para abrillantar las losas cerámicas. La aplicación se realizaba con bayetas y no se respetaba los límites de la lápida. En los últimos años, se ha controlado este tipo de "limpieza", pero ya la lápida está por los bordes teñida de rojo.

Presenta en su perímetro pérdidas de mármol, y éstas se han recuperado con cemento Portland de una intervención anterior.

La lápida posiblemente se esta deteriorando por los materiales añadidos en intervenciones anteriores, que no son compatibles con el mármol, es posible suponer que se ha unido al suelo igualmente con el cemento, y además por la humedad que pueda provenir del suelo.(Fig.2.13-19)-.)

Fig. 2.12. Intervenciones anteriores con cemento. La lápida puede estar pegada al suelo con cemento y las zonas perdidas reintegradas con el mismo material

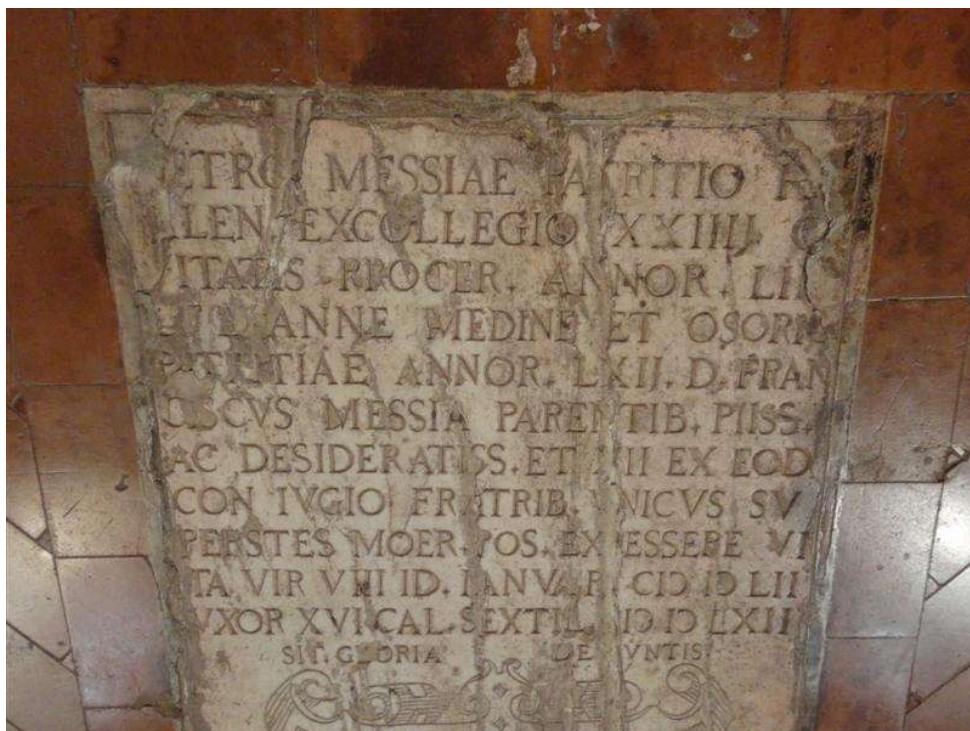
También en su superficie presenta acanaladuras no muy profundas, que actualmente se muestran negras por los depósitos acumulados y asumidos por la piedra durante años. Una de ellas recorre verticalmente toda la superficie de la lápida y se muestra con una gran erosión. Se ven así mismo trazas de arañazos, y exfoliaciones del material. La pieza al estar camino del altar mayor sufre las agresiones continuas de las personas.

Fig.2.14. Alteración de la superficie en forma de acanaladuras que recorren la lápida.

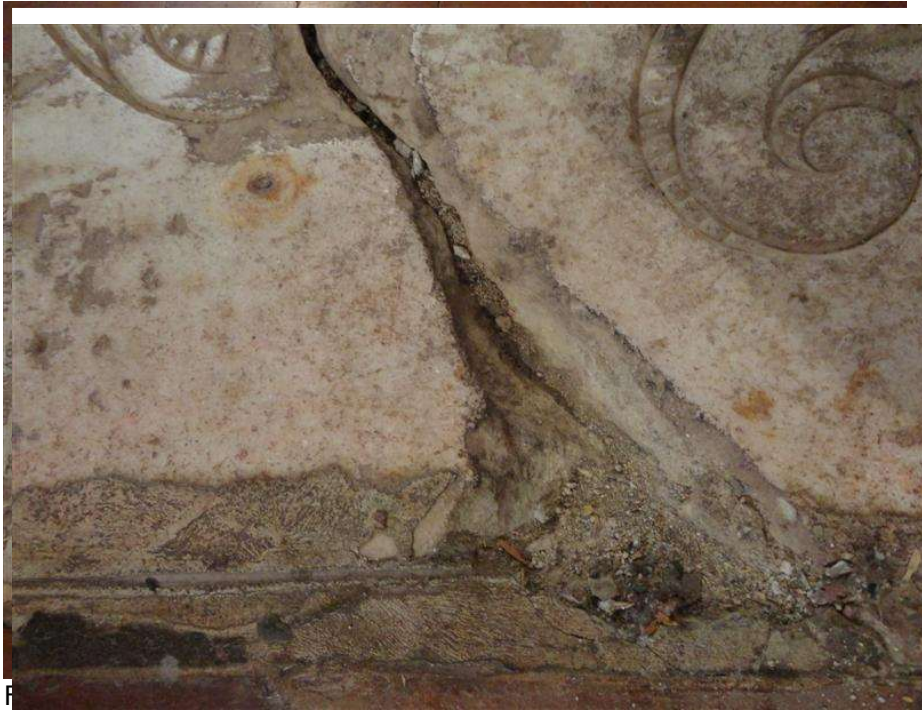
Se puede ver una gran grieta que divide la lápida en dos por su parte inferior, que se muestra abierta, con pérdida de materia original, y también evidentemente con pérdida de caracteres en su lado izquierdo, y el lado derecho del escudo también está afectado. En esta grieta se manifiesta una alteración que se llama disgregación sacaroidea, el mármol ha perdido cohesión.

Fig.2.16. Detalle de la gran grieta que divide la pieza llena de depósitos.

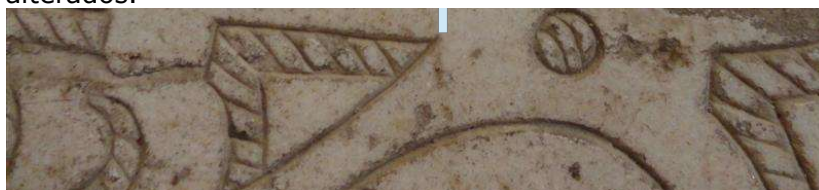
Fig.2.18. Detalle de la zona del escudo donde se manifiesta la alteración, exfoliación y erosión. La flecha azul indica una alteración del mármol que se denomina sacaroidea.

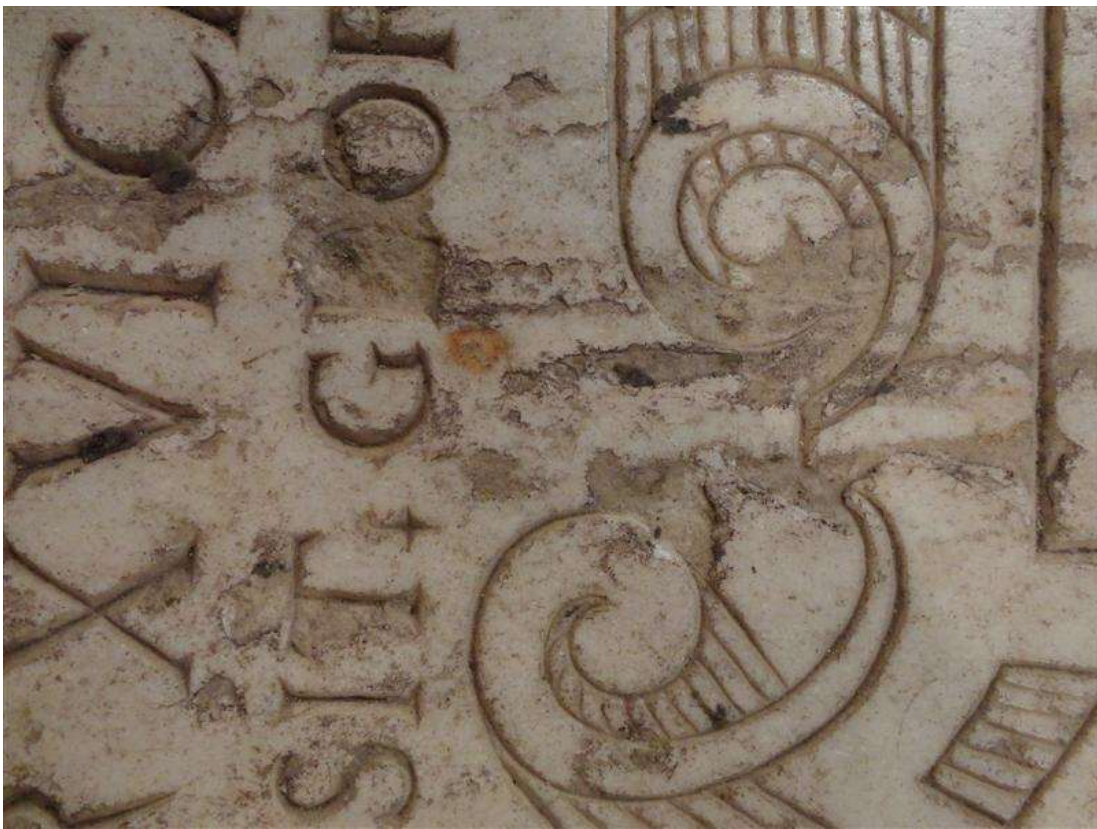
Esta pieza está, como se ha mencionado antes, en el suelo, y sus bordes están recogidos con mortero, posiblemente de cemento y al mismo nivel de este. Esto supone que ha estado expuesta durante años a su limpieza indiscriminada, y puede suponer que no con los productos más adecuados. La cera roja que se aplica al suelo ha penetrado en los poros de la piedra, y eso le da un un cierto tono rojizo, sobre todo en los bordes.

Fig.2.19. En esta fotografía se aprecia otra zona del escudo con alteraciones por pérdida de material, oxidación y erosión.
