**ESTUDIO ANALÍTICO DE MORTEROS, MATERIALES  
PÉTREOS Y CAPAS DE COLOR**

**ERMITA DE SAN AMBROSIO  
(BARBATE, CÁDIZ)**

Departamento de Análisis

Octubre, 2004

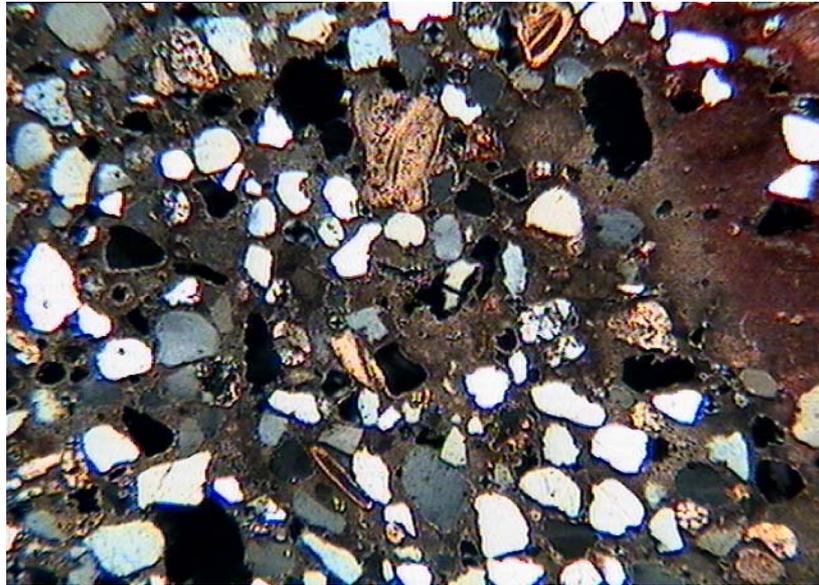
**SA-1:** Aspecto global del *Opus Caementiciun* muy rico en árido de cuarzo. 2,5x

Se trata de un mortero de cal de bastante calidad, con buena carbonatación y escasa porosidad.

El árido es muy abundante (70-80%), compuesto mayoritariamente de cuarzo de formas muy redondeadas y tamaño medio de 0,2-0,4 mm, aunque existen granos de hasta 1 mm de diámetro y de 0,1mm.

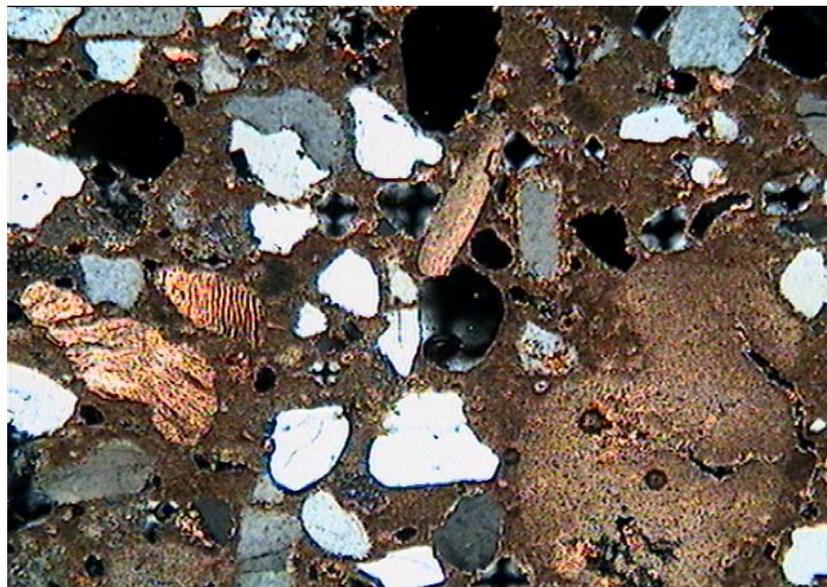
**SA-1:** Detalle dónde se observa además de l cal y granos de cuarzo, granos de fragmentos de roca carbonatada.

De forma minoritaria se observan fragmentos de rocas carbonatadas integrantes del árido y algunos feldespatos.

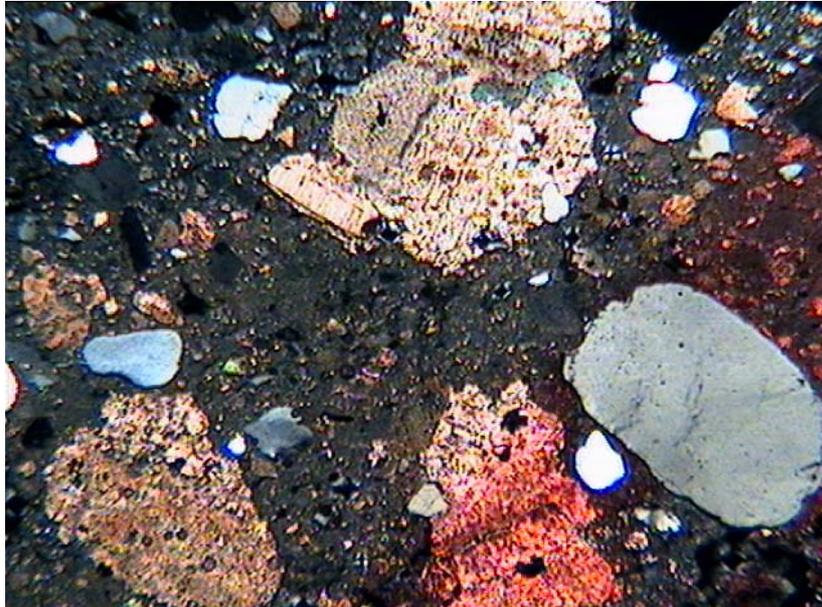
**SA-4:** Aspecto global del enlucido. Se observa abundancia en fragmentos de rocas y en yeso. 2,5x

Se trata de un mortero que por lo observado presenta peor calidad que el anterior. Como aglomerante contiene cal, pero a diferencia del anterior también contiene yeso, ambos en bastante abundancia. Existen zonas con nódulos de cal y otras con nódulos de yeso, que manifiestan falta de homogeneidad en la mezcla de aglomerantes

El árido es menos abundante que en la anterior muestra, siendo también de cuarzo redondeado aunque de granulometría más heterogénea, existiendo granos de hasta 3 mm de diámetro, pero también hay granos de hasta 0,1 mm. Existe de forma más abundante que en la anterior fragmentos de rocas carbonatadas (biocalcarenita), de tamaños muy groseros, hasta 6 mm.

Presenta notables síntomas de alteración por pérdidas de material por disolución de yeso, apareciendo grandes oquedades.

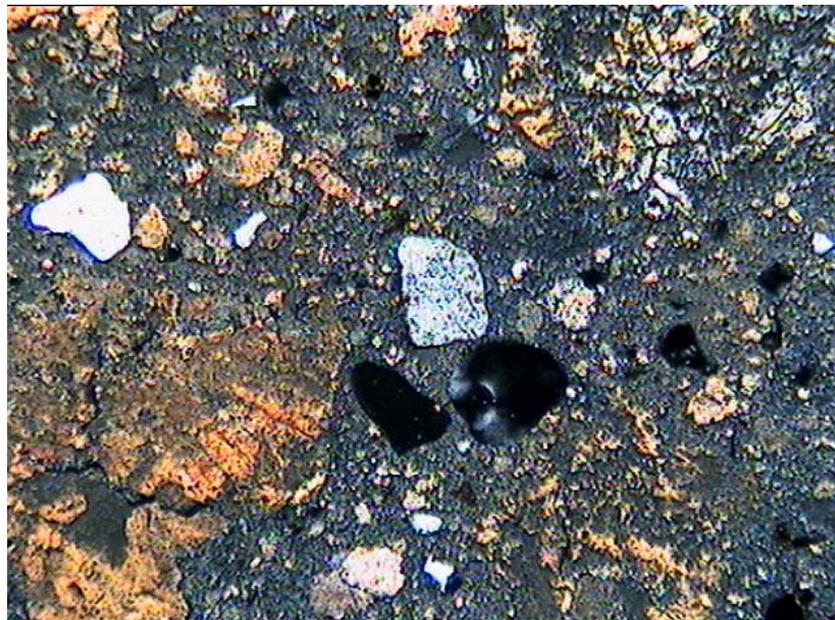
**SA-4:** Detalle de otra zona en la que se observan diferenciadas en el aglomerante zonas de cal (pardas) y de yeso. 5x

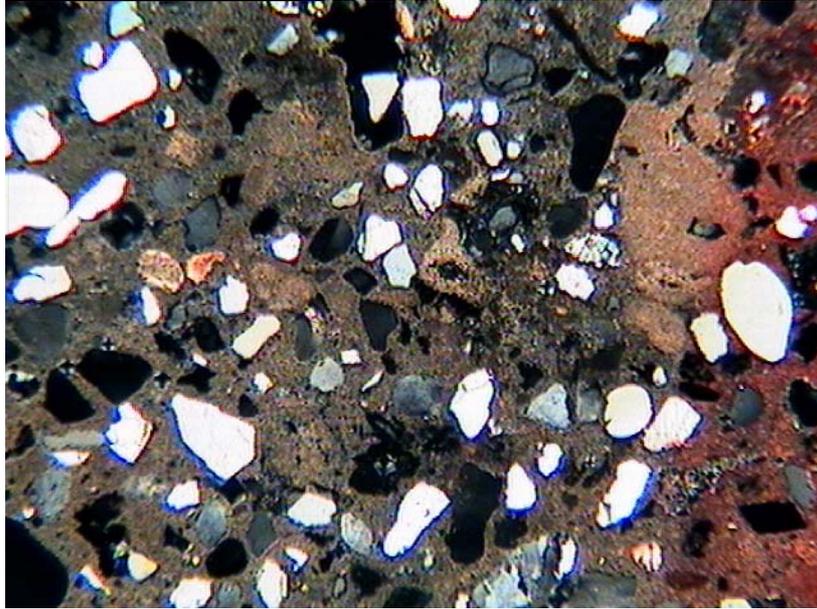
**SA-5:** Aspecto global de enlucido. Se observa la cal y el árido de cuarzo, menos abundante que SA-1. 2,5x

A grandes rasgos esta muestra se parecería bastante más a la SA-1 que a la SA-4. Se trata también de un mortero de cal de bastante buena calidad, con árido abundante (50-60%) de cuarzo redondeado con tamaños bastante homogéneos (0,6-0,3mm), existiendo granos aislados fuera de estos márgenes.

Minoritariamente se observan fragmentos de rocas carbonatadas, algunos feldespatos y algunas micas.

En líneas generales la muestra se conserva bien, pero a diferencia que la SA-1, se observan recristalizaciones de yeso en algunos poros, de procedencia desconocida.

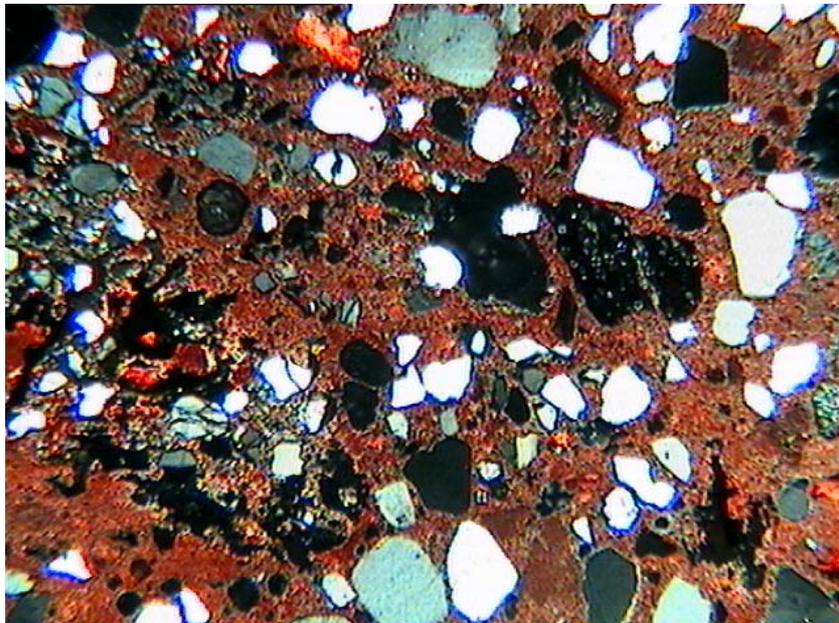
**SA-1:** Detalle del mismo mortero en otra zona más porosa y alterada. 2,5x

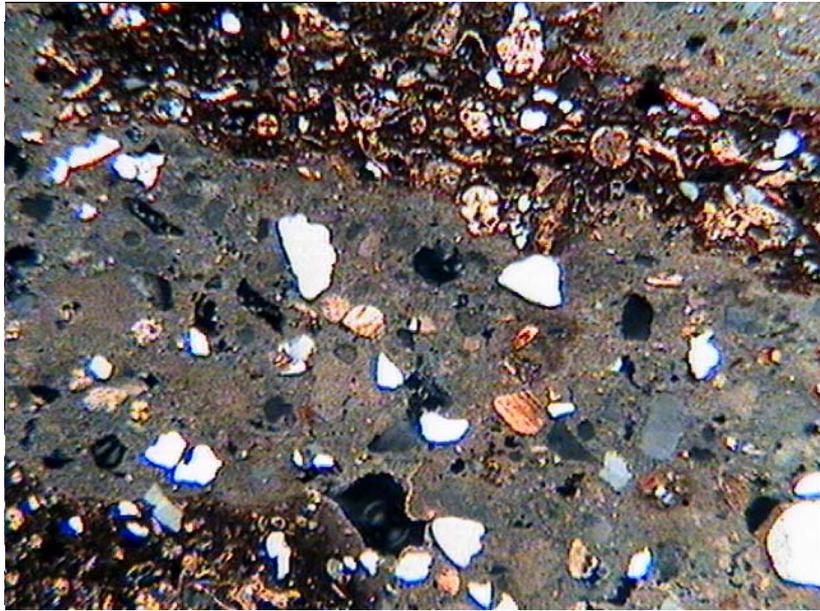
**SA-6:** Aspecto global del *Opus Signinum*. Grandes fragmentos de cerámica, menos cuarzo. 2,5x

Esta muestra presenta como aglomerante cal, pero la principal diferencia con los anteriores es que en el árido además de arena de cuarzo parecida a la SA-1, aparecen de forma muy abundante fragmentos de cerámica de gran tamaño (tipo grava) que confiere hidraulicidad al mortero. Aisladamente algún grano de feldespato.

Se conserva bastante bien, siendo la principal diferencia con SA-1 la presencia de cerámica.

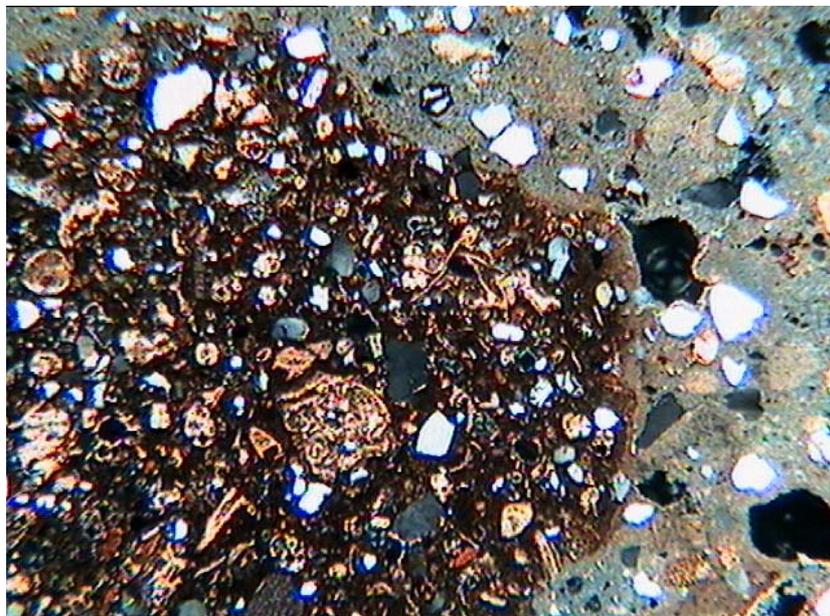
**SA-6:** Detalle otra zona dónde se observa otro gran fragmento cerámico. 2,5x

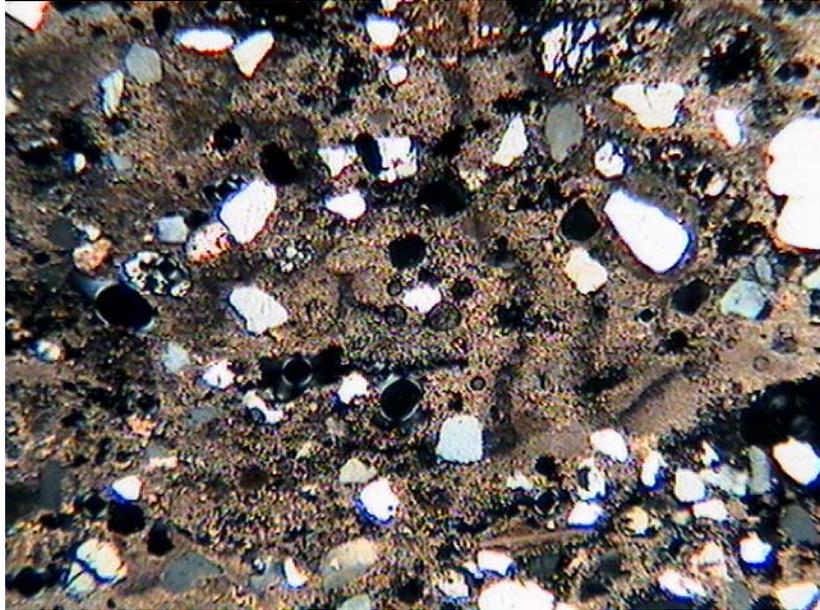
**SA-7:** Aspecto global mortero tardoromano. Se observa mucha peor calidad de la cal y el mortero. Menor proporción de árido 2,5x

Al igual que las anteriores se trata de un mortero de cal, pero a juzgar por su aspecto, más decohesionado, esta debe ser de inferior calidad. Además aparecen abundantes nódulos de cal, que indican peor proceso de elaboración. Se observan notables pérdidas de cal por disolución.

En esta muestra el árido también está constituido fundamentalmente de cuarzo redondeado (0,6-0,2mm), menos abundante que en muestras anteriores (<40%). También se observa de forma aislada fragmentos de cerámica, fragmentos de rocas y feldespatos.

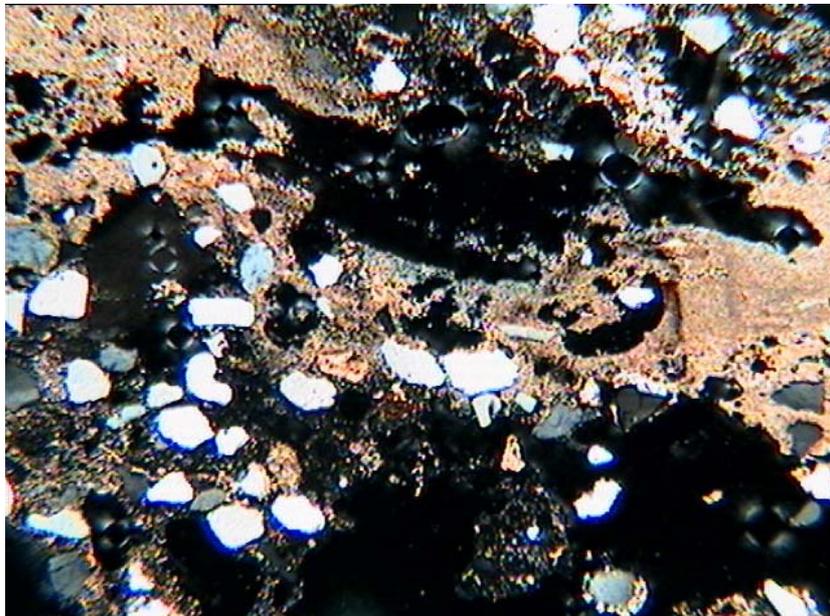
**SA-7:** Detalle de otra zona dónde se observan grandes pérdidas de cal quedando importantes oquedades. 2,5 x

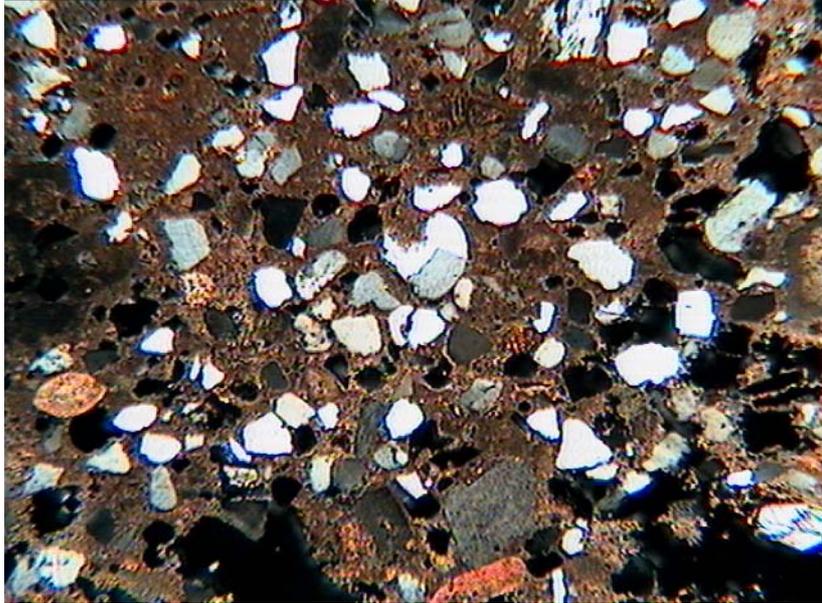
**SA-8:** Aspecto global del mortero, rico en árido de cuarzo 2,5x

Se trata de un mortero de cal con árido silíceo (cuarzo) fundamentalmente, aunque se observa de forma minoritaria glomérulos de yeso mezclados con la cal. Parecido a los romanos estudiados, pero con mayor porosidad.

La proporción de árido está en torno al 60-70%, compuesto de cuarzo de granulometría entre 0,1-0,4mm de distribución muy homogénea. También existen granos de óxidos de Fe y aisladamente algún fragmento de roca carbonatada.

Se observa porosidad abundante por disolución del aglomerante.

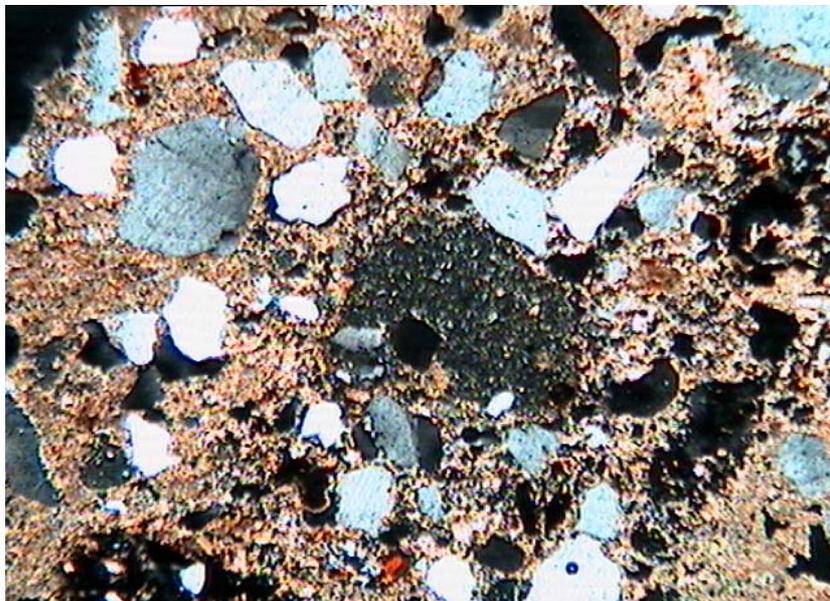
**SA-8:** Detalle dónde se observa un glomérulo de yeso en la matriz del mortero. 5x

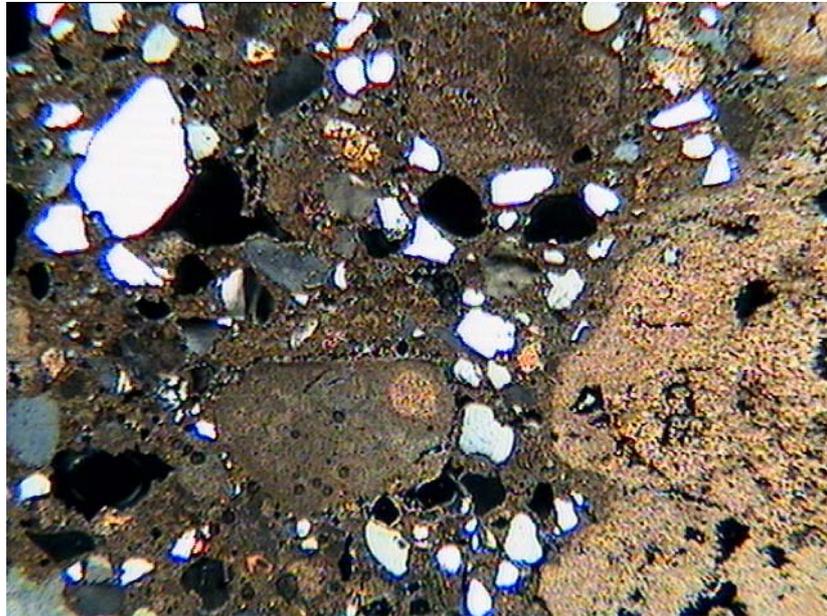
**SA-9:** Aspecto global del mortero, dónde se observan nódulos de cal y falta de homogeneidad en la mezcla. 2,5x

Se trata de morteros de cal, pero se diferencian del anterior, extraída de la misma de la misma zona, en que la proporción de árido es menor (<50%), y que presenta una distribución de árido muy heterogénea, de tamaños que van desde 2mm hasta 0,2 mm. La mayor parte de este árido es de cuarzo redondeado o subredondeado. También se observan grandes fragmentos de rocas bioclásticas de tamaño grava, de hasta 6mm de diámetro.

A diferencia del revoco anterior, en estas muestras la cal aparece mal mezclada con el árido, observándose zonas muy ricas en árido y otras sólo de cal. Además se observan numerosos nódulos de cal asilados de mala carbonatación, y retracciones abundantes.

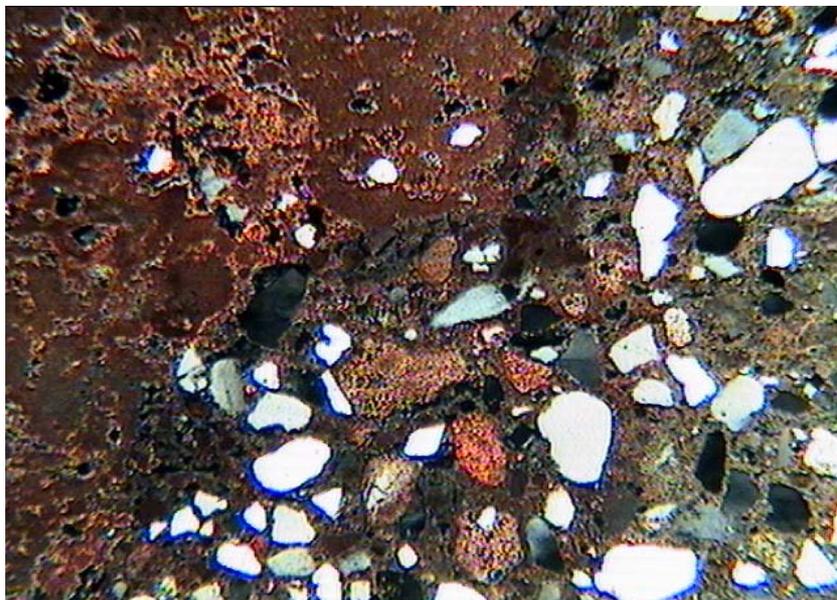
**SA-10:** Aspecto global de la muestra. Se observa zona rica en árido y otra sólo de cal. 2,5x

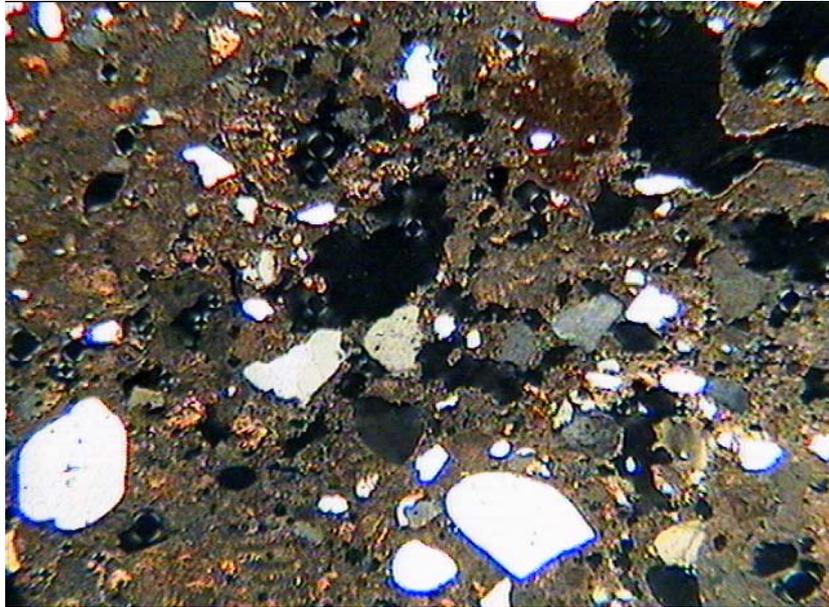
**SA-11:** Aspecto global del mortero, árido menos abundante. 2,5x

Esta muestra se parece bastante a la muestra SA-4 en cuanto a la calidad y naturaleza del aglomerante, aunque se encuentra en mejor estado. Posee también yeso el aglomerante, además de la cal, pero en menor proporción que en aquella muestra.

También es muy similar en proporción y granulometría del árido silíceo, aunque la proporción en fragmentos de caliza bioclástica es bastante menor en este caso, por lo que la proporción de aglomerante en esta muestra es mayor. Existen como en la SA-4 nódulos de cal.

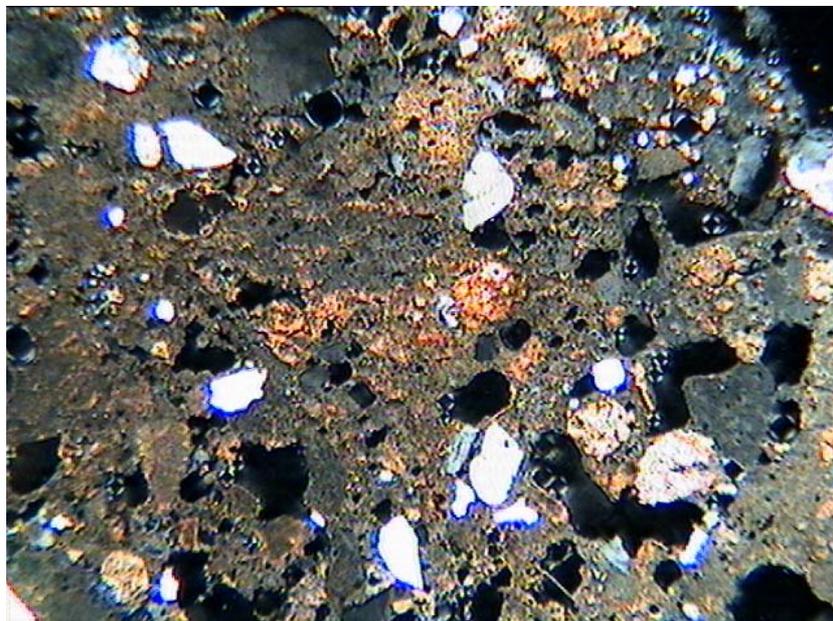
**SA-11:** Aspecto de otra zona. Se observan nódulos de cal y zonas ricas en yeso. Escaso árido. 5x

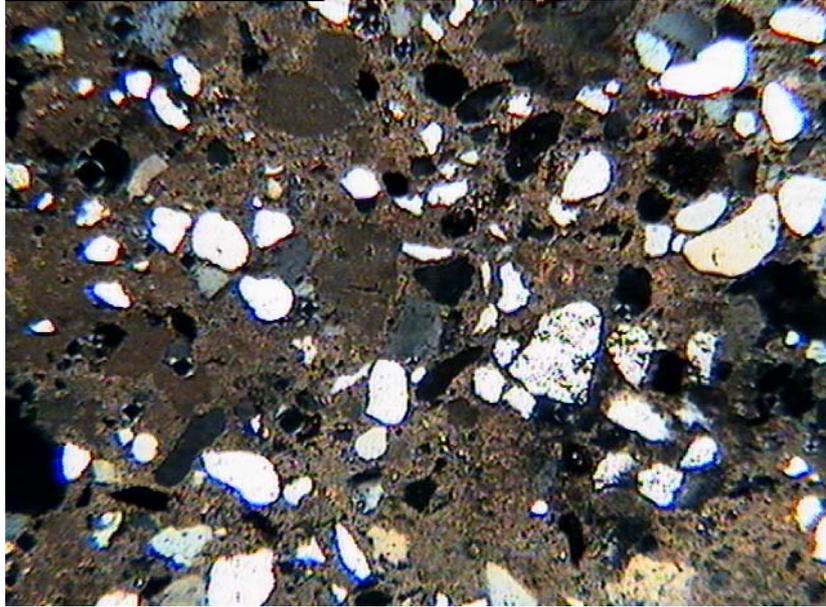
**SA-12:** Aspecto global del mortero, rico en árido de cuarzo 2,5x

Se trata de un mortero de cal bastante parecido a la muestra SA-5 en cuanto a la naturaleza, distribución y proporción del árido (60-70%), que en casi su totalidad es silíceo (cuarzo), salvo granos aislados de feldespatos; sin embargo, no se observan fragmentos de rocas ni de cerámica.

El aglomerante del mortero es básicamente de cal bien apagada y sin nódulos apreciables. Sin embargo, se observan algunas zonas con nódulos de yeso y otras áreas, que por el color que presenta, la cal puede estar mezclada con yeso.

La porosidad no es muy elevada, pero aparecen en algunos poros recristalizaciones de yeso fruto de la disolución del yeso del aglomerante, que pueden estar alterando el material.

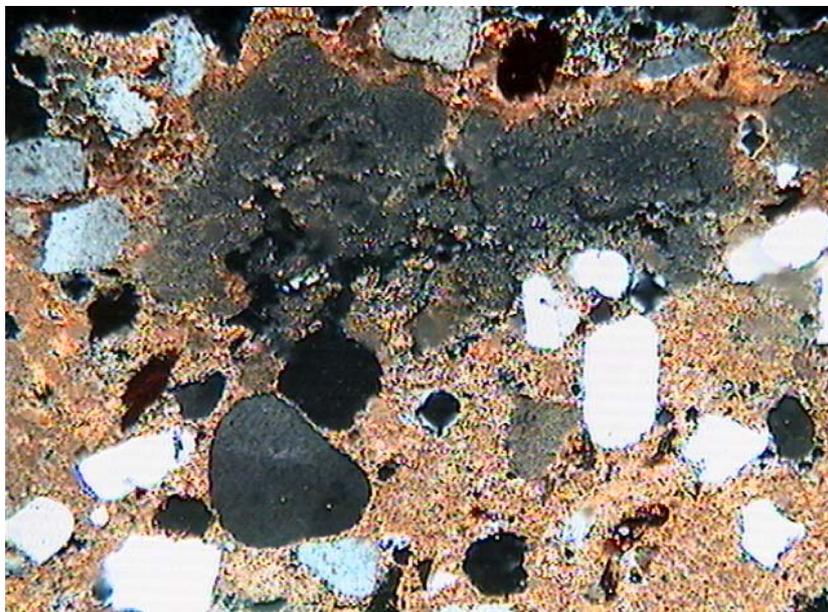
**SA-12:** Detalle de otra zona en la que se observa un gran nódulo de yeso en la matriz. 5x

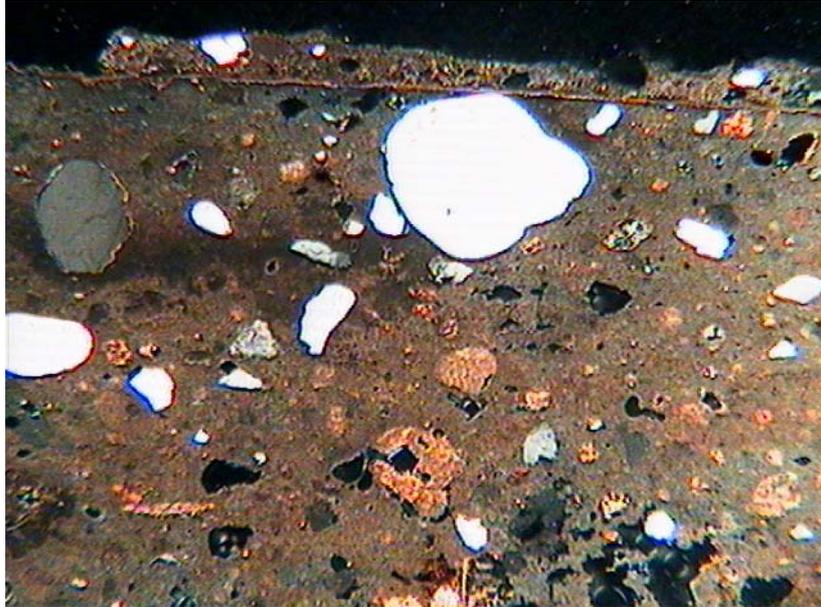
**SA-15:** Aspecto global, muy rico en cal y escaso árido. 2,5x

Se trata de una muestra bastante distinta a las estudiadas hasta ahora, ya que se trata de un mortero mucho más rico en aglomerante (cal), no superando en este caso la proporción de árido el 30-40% del total. El árido es

fundamentalmente de cuarzo, aisladamente algún feldespato y fragmentos de rocas bioclásticas.

Esta muestra presenta una buena calidad en la cal, con ausencia de nódulos, y además el contenido en yeso es mucho menor que otras muestras apareciendo sólo algunos nódulos de forma poco importante.

La porosidad que presenta es poco elevada y con poros cerrados, por lo que en general se conserva bien.

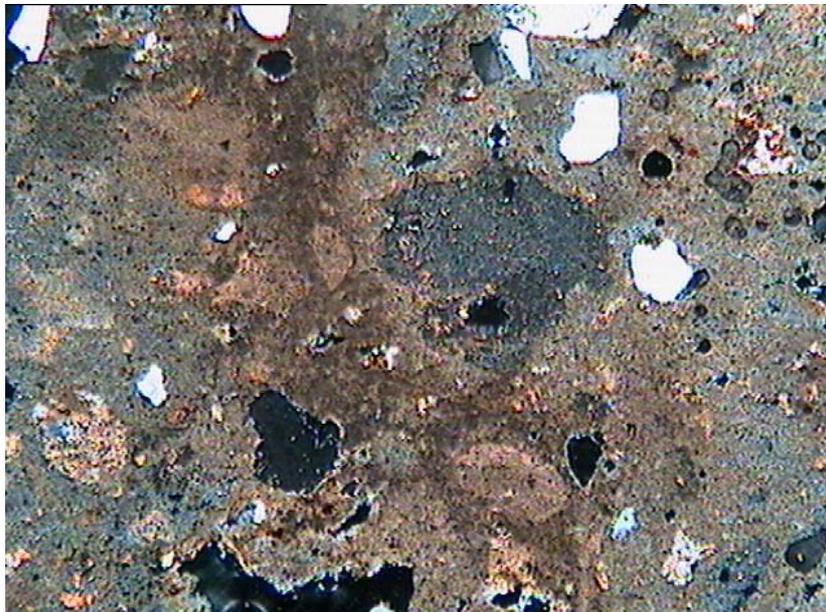
**SA-15:** Detalle de uno de los escasos nódulos de yeso. Escaso árido. 5x

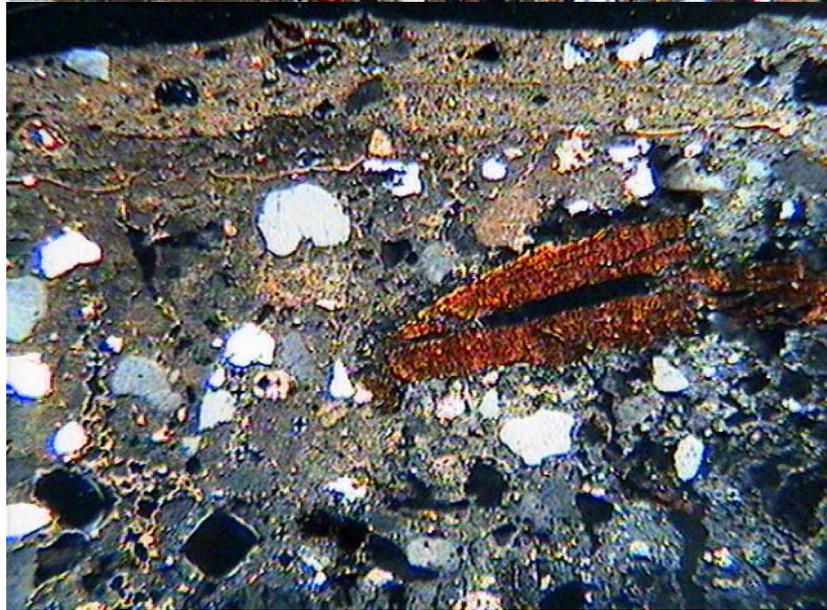
**SA-16:** Aspecto global matriz de cal y yeso bastante homogénea. Arido de cuarzo y F rocas. 2,5x

Esta muestra es bastante similar en aspectos cualitativos y cuantitativos a las muestras SA-4 y SA-11.

Por su composición este mortero se puede considerar como un mortero bastardo con una importante proporción de yeso en el aglomerante, bastante superior a muestras anteriores. Aparentemente presenta una mezcla de cal y yeso más homogénea ya que no se observan nódulos de cal o de yeso.

El árido además de cuarzo de granulometría heterométrica, similar a la muestra SA-4, destaca por la abundancia de fragmentos de rocas bioclásticas de la misma naturaleza que en las otras muestras, y similar a la descritas en el apartado de materiales pétreos.

La porosidad es variable dependiendo de la zona de la lámina, pero se observan en determinadas áreas importantes pérdidas de aglomerante por disolución del yeso.

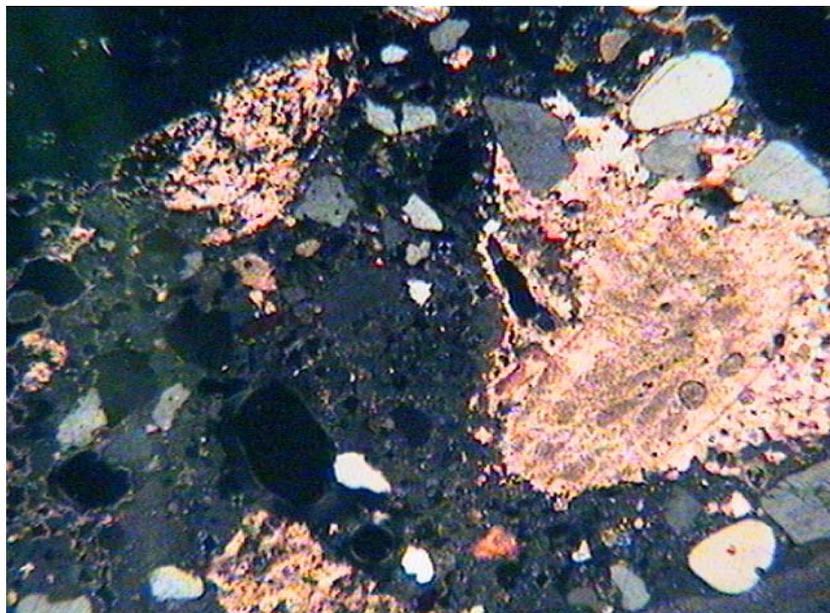
**SA-16:** Detalle dónde se observan grandes fragmentos de rocas bioclásticas. 2,5x

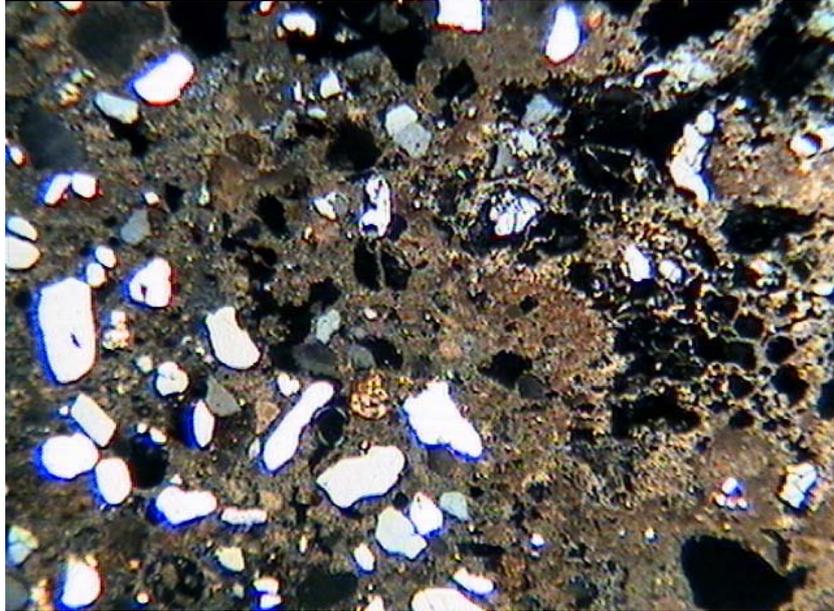
**SA-20:** Aspecto global del mortero de cal, escaso yeso. Cuarzo en el árido. 2,5x

Esta muestra corresponde a un mortero de cal que contiene algo de yeso bien mezclado. A grandes rasgos se parece a la muestra SA-7 aunque aquella no contenía yeso, pero la cal que se observa es de la misma calidad.

Los aspectos texturales y granulométricos del árido son muy similares a muestras anteriores, fundamentalmente de cuarzo redondeado (0,6-0,2mm) en proporción inferior al 50%. También se observa de forma aislada fragmentos de cerámica, fragmentos de rocas y feldespatos.

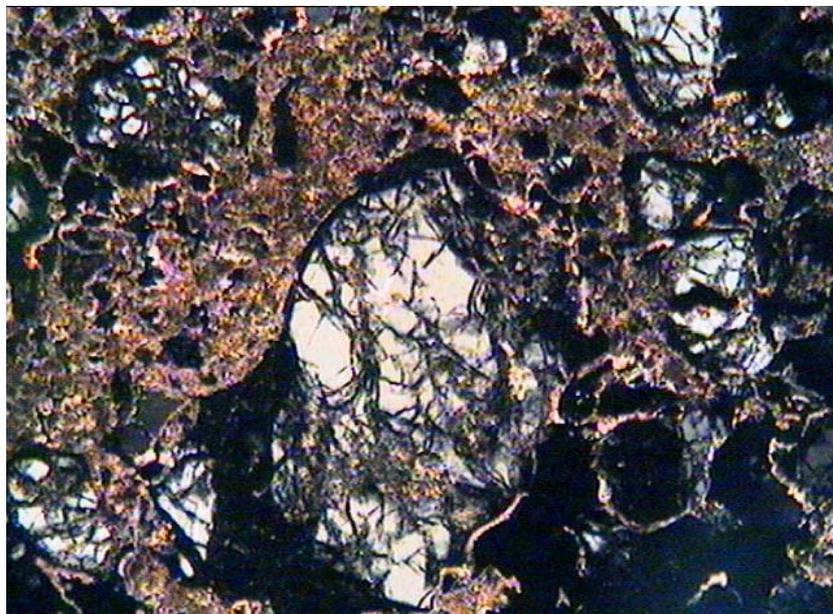
**SA-20:** Detalle de la zona del mortero rica en olivino en el árido.5x

Una peculiaridad de esta muestra es la presencia en elevada proporción de granos de olivino como integrante del árido, no observado en muestras anteriores, que indica distinta procedencia del árido o proceso de elaboración del mortero.

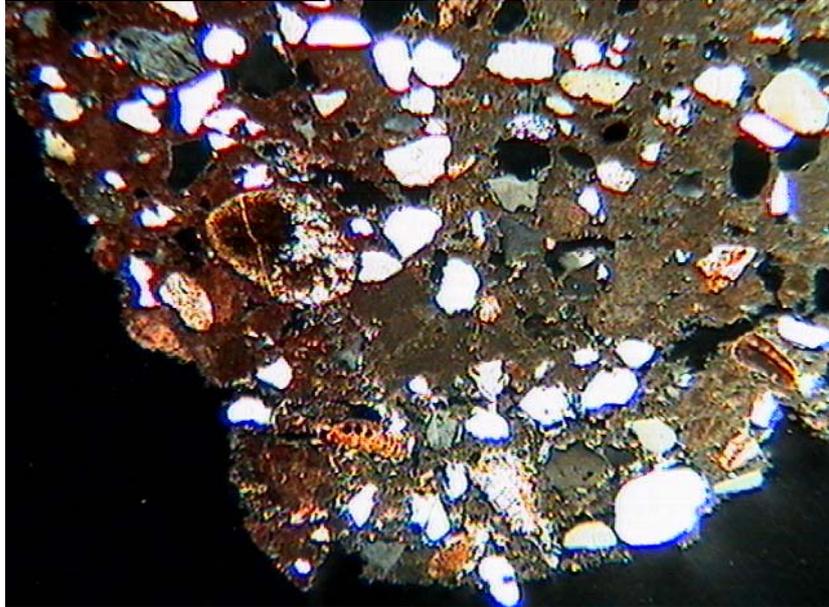
**SA-21:** Aspecto global del mortero con matriz de cal y árido de cuarzo. 2,5 x

Esta muestra corresponde también a un mortero de cal sin apenas yeso en el aglomerante, al menos en lo que se observa en la muestra. La cal es de buena calidad, sin nódulos, con poca porosidad y sin fenómenos de disolución importantes.

El árido aparece en una proporción aproximada al 50% y de similar naturaleza a los morteros anteriores. A grandes rasgos esta muestra es bastante similar a la SA-5, incluso en la presencia minoritaria de áridos pequeños de fragmentos de rocas carbonatadas o fósiles aislados.

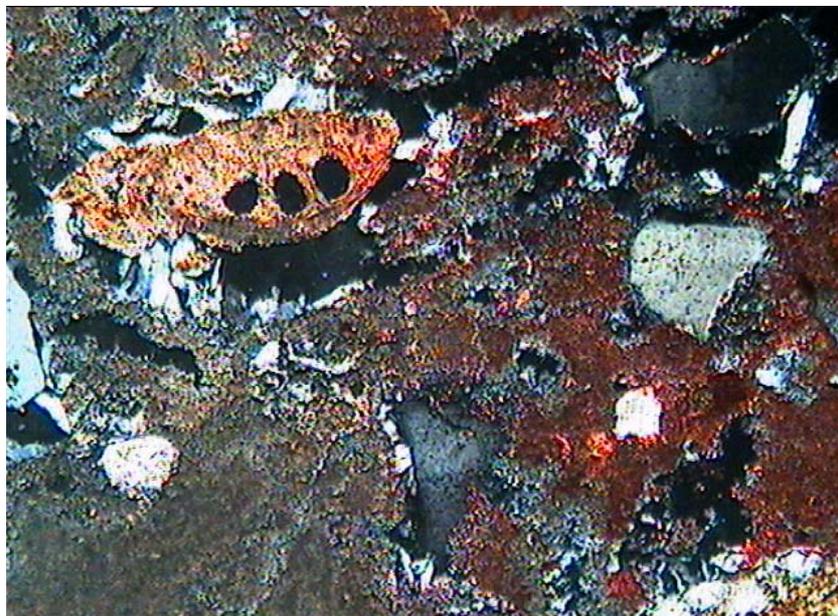
**SA-21:** Detalle de una zona dónde se observan cristales de yeso en los poros de hábito fibrosoradial.5x

La porosidad no es muy elevada, pero en algunos poros se observan cristales de yeso bien desarrollados, que pueda proceder de otras zonas del edificio ya que en la matriz este no se ha observado.

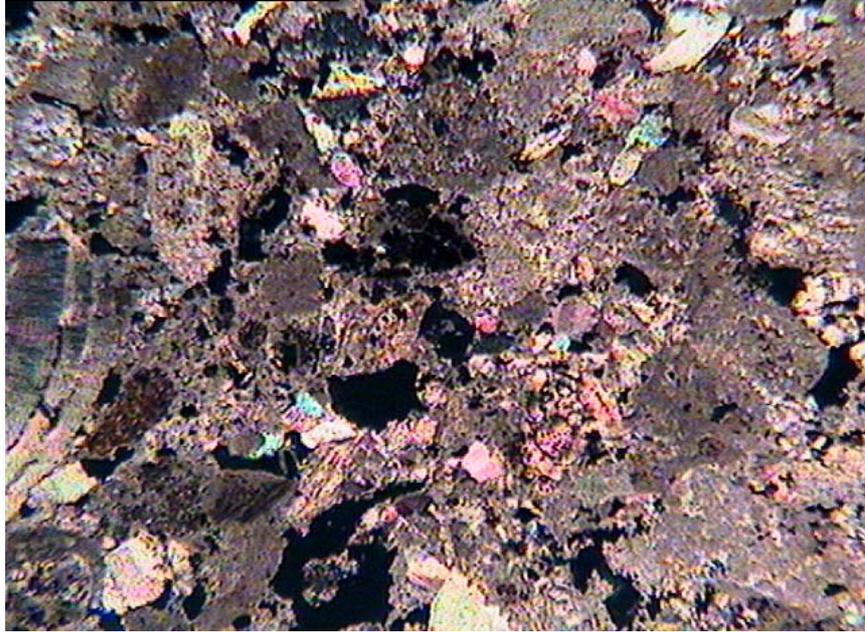
**SA-2:** Aspecto global de caliza bioclástica. Se observa abundante cemento carbonatado. Escasos microfósiles. 2,5x

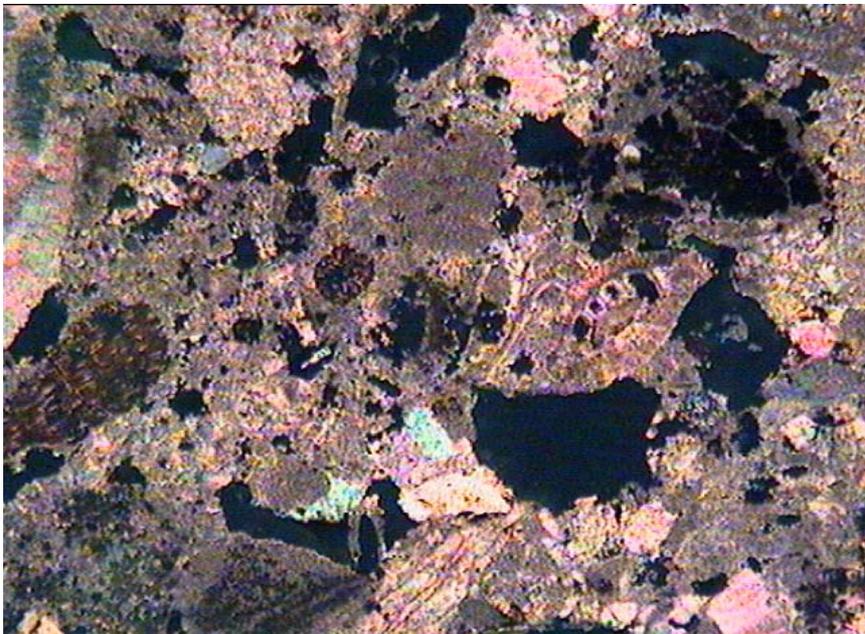
**SA-2:** Detalle de otra zona dónde se observan microfósiles y matriz y cemento carbonatado. 5x

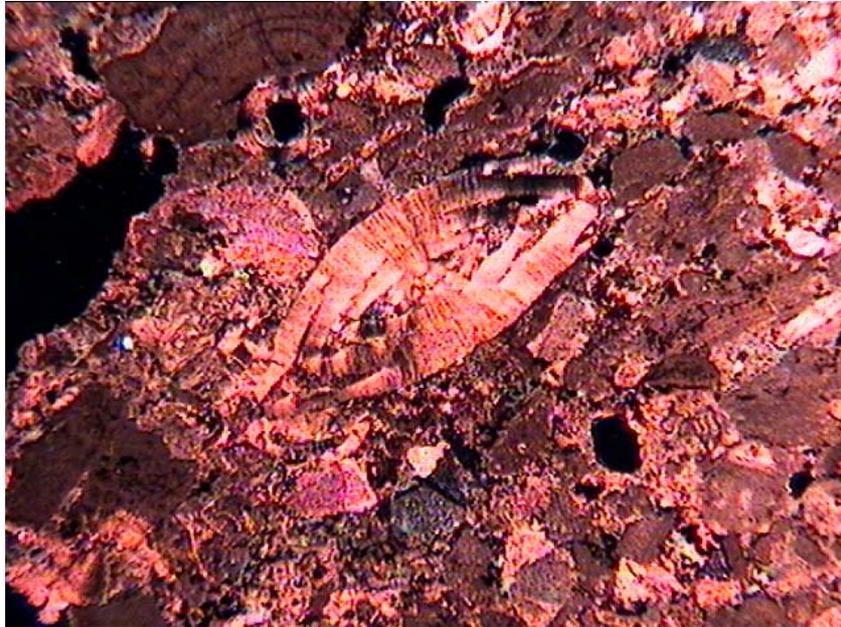
**SA-13:** Aspecto global de la caliza bioclástica. Se observa un corte de nummulites además de otros componentes. 2,5x

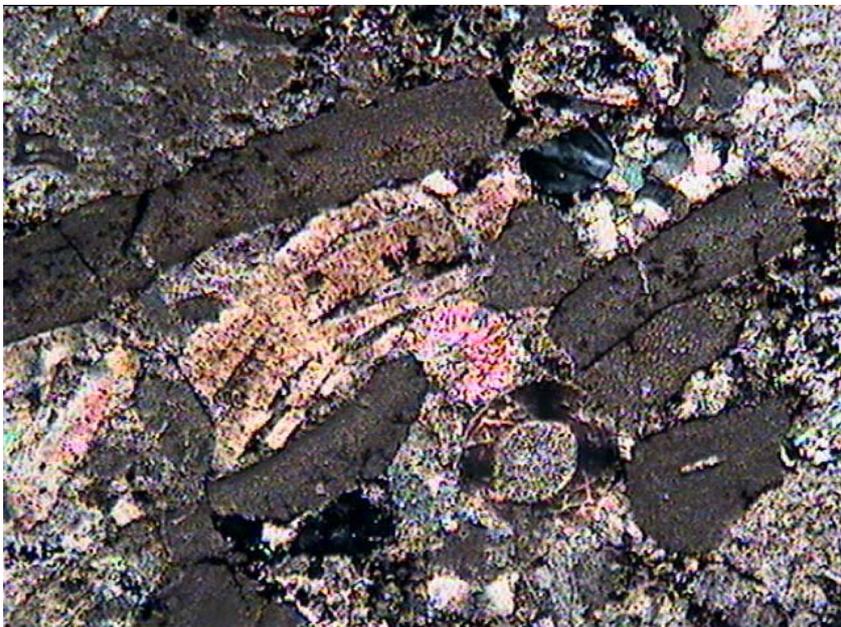
**SA-13:** Detalle de otra zona dónde se observan restos de algas rojas. También se observa mayor proporción de Fe en el cemento. 5x

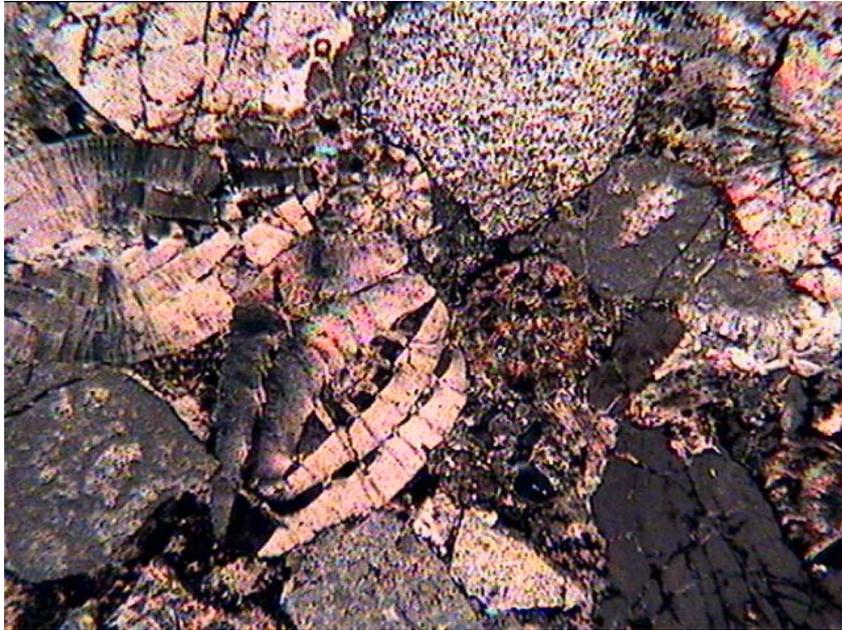
**SA-14:** Aspecto global de la caliza bioclástica, en este caso con mayor tamaño en los bioclastos y mayor proporción en Fe. 2,5x

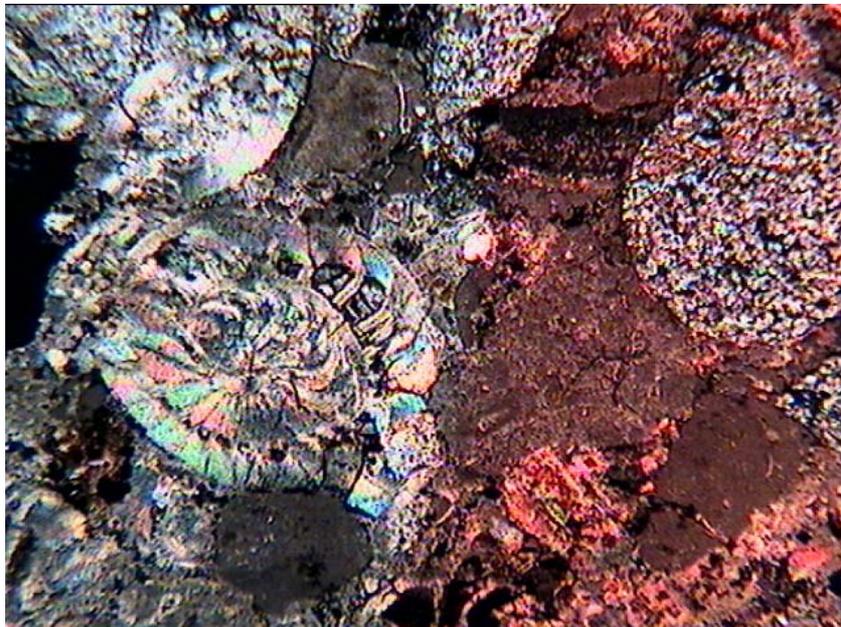
**SA-14:** Detalle de otra zona dónde se observan nummulites, granos de dolomita y cemento ferruginoso. 2,5x

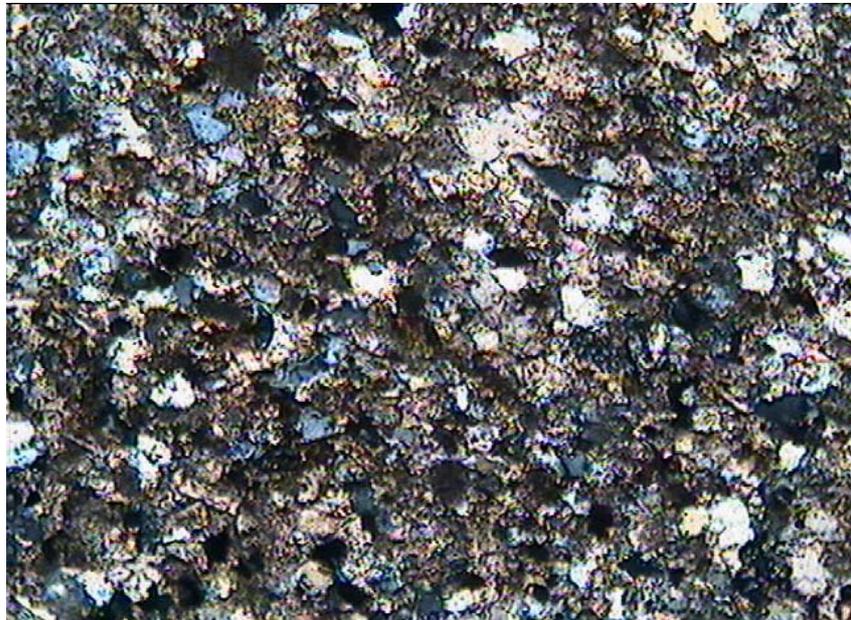
**SA-3:** Detalle de otra zona dónde se observan los granos de cuarzo flotantes en una matriz carbonatada. 5x

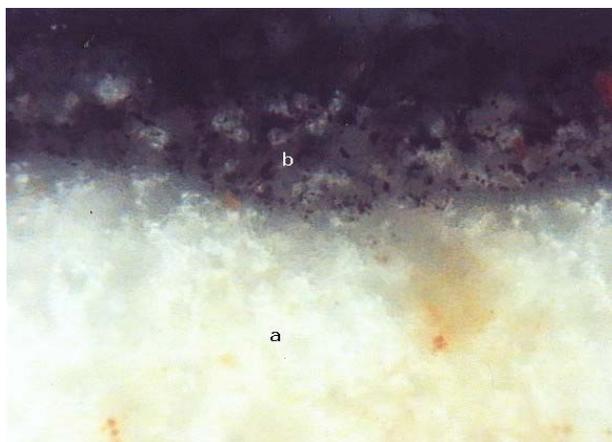
##### ***AMUESTRA SA-17***

MURO INTERIOR NORTE DE LA ERMITA. ENLUCIDO CON PINTURA NEGRA (CAPA EXTERIOR)

a) Estrato blanquecino compuesto por calcita, sílice y trazas de tierras. El análisis por EDX revela la presencia de cloruros. El espesor es superior a 685 : .

b) Estrato de color negro compuesto por calcita, sílice, negro de carbón y trazas de tierras. Se aprecia la presencia de cloruros. El espesor oscila entre 45 y 65 : .

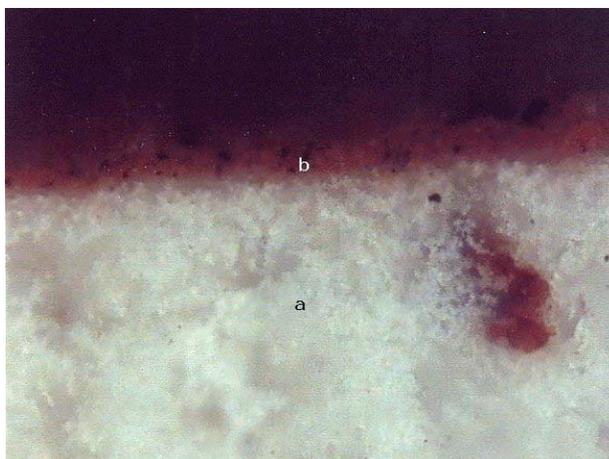
MURO INTERIOR NORTE DE LA ERMITA. PINTURA MURAL ROJA MEZCLADA CON NEGRO

a) Estrato blanquecino compuesto por calcita, sílice y trazas de tierras. El análisis por EDX revela la presencia de cloruros. El espesor es superior a 600 : .

b) Estrato de color rojizo compuesto por calcita, sílice, tierra roja y negro de carbón. También se aprecia la presencia de cloruros. Su espesor oscila entre 125 y 185 : .

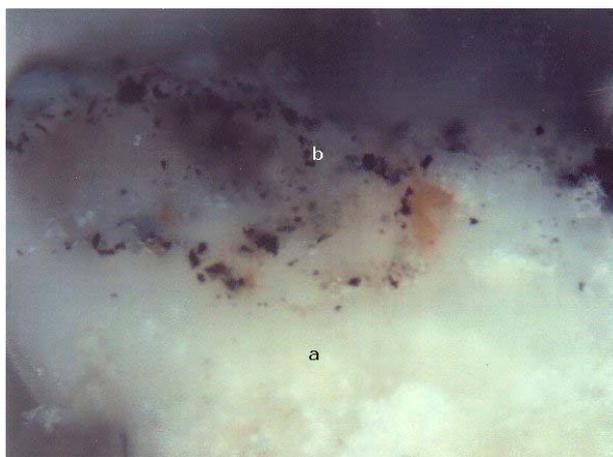
MURO SUR DE LA ERMITA. PINTURA MURAL NEGRA Y ENLUCIDO

a) Estrato blanquecino compuesto por calcita, sílice y trazas de tierras. El análisis por EDX revela la presencia de cloruros. El espesor es superior a 450 : .

b) Estrato de color negro compuesto por calcita, sílice, negro de carbón y trazas de tierras. Se aprecia la presencia de cloruros. Su espesor oscila entre 15 y 125 : .
