**ESTUDIO MINERALÓGICO Y PETROGRÁFICO DE
MORTEROS Y TAPIALES**

**MURALLAS ÁRABES DE VÉLEZ-MÁLAGA
(MÁLAGA)**

Departamento de Análisis

Febrero, 2004

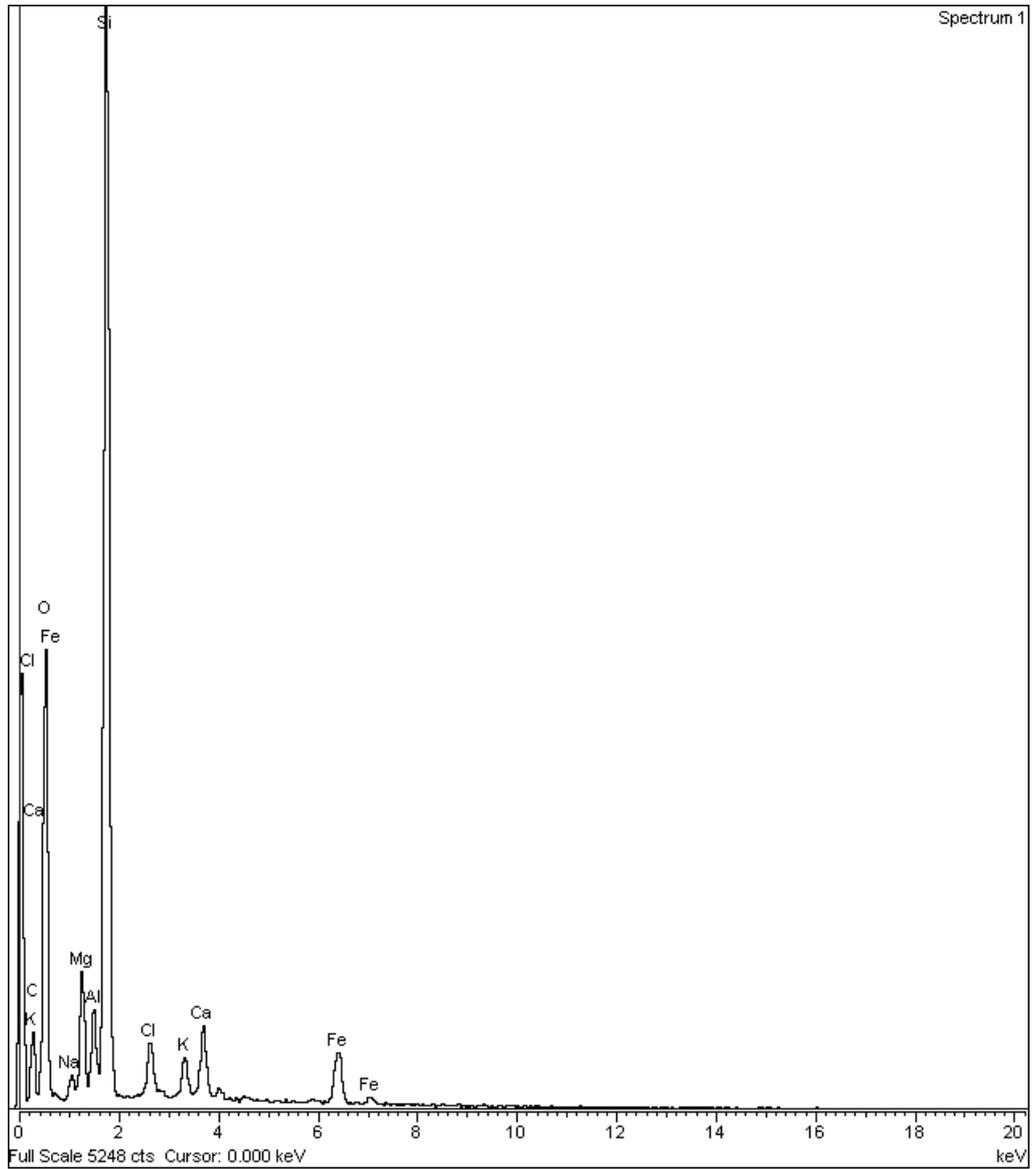
VM-1: Espectro de análisis global en una zona que no es muy rica en cloruros

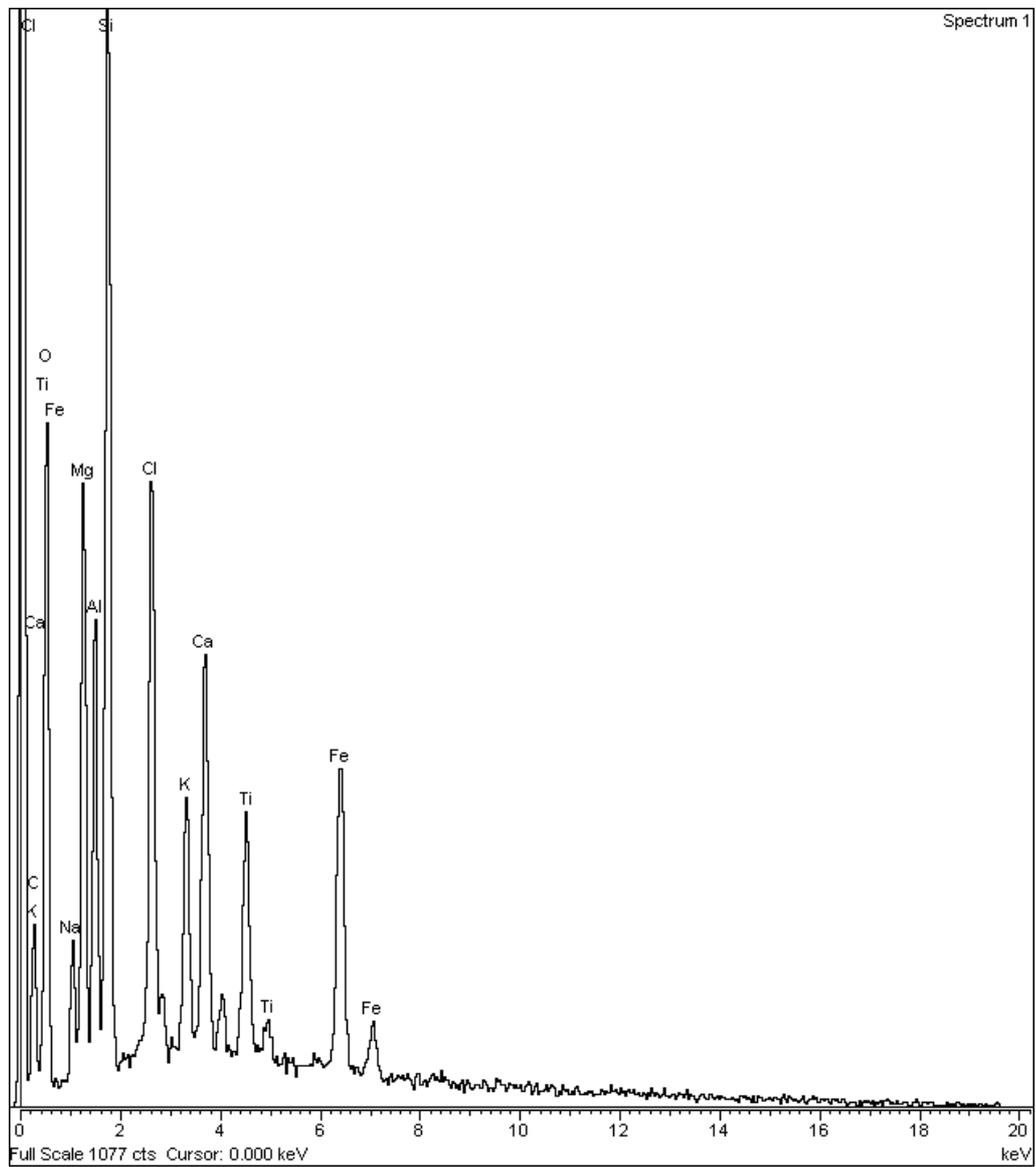
VM-1: Espectro de análisis global en una zona rica en cloruros y áridos ricos en minerales opacos ferruginosos y titaníferos.

Es de destacar la importante presencia en determinados análisis globales, y de forma exclusiva en algunos puntuales, de Ti y Fe, que le confieren el color oscuro a los áridos y a las arcillas de los morteros. Estos elementos son atribuibles bien a óxidos de Fe y/o Ti (hematites, ilmenita, rutilo) de coloraciones oscuras, o bien a micas y minerales de la arcilla que también son de colores oscuros.

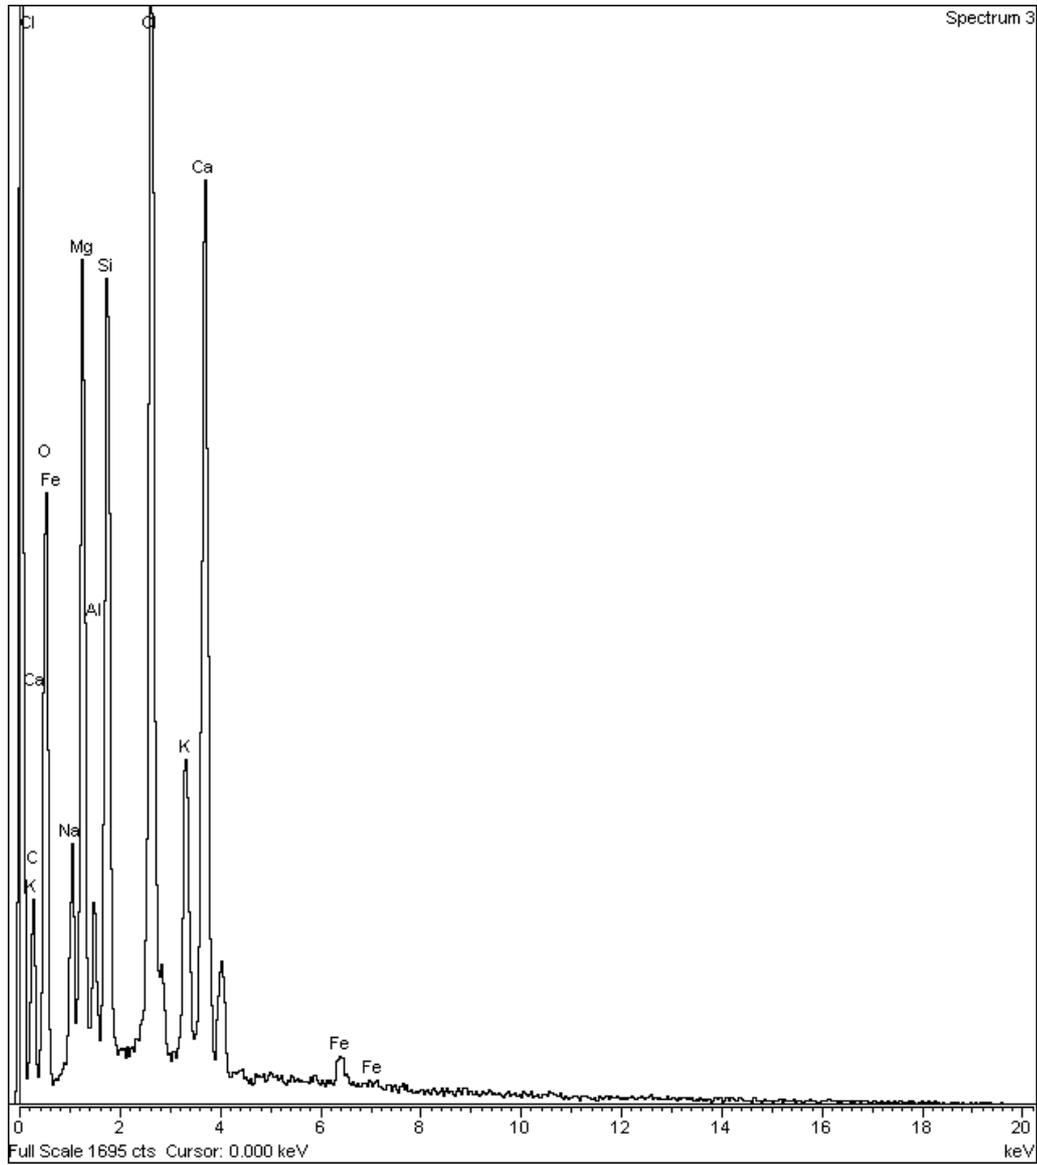
VM-1: Espectro de análisis puntual en una zona costrosa de cloruros. Al ser de fino espesor aparecen elementos químicos del resto de componentes.

Por otro lado se han observado y analizado de **forma más puntual** ciertas aglomeraciones masivas de apariencia costrosa bien adheridas y cuya composición es de cloro y sodio (halita). En menor abundancia también se han observado aglomeraciones de cristales de cloruros de escaso desarrollo cristalino de hábito cúbico, y aristas parcialmente disueltas.

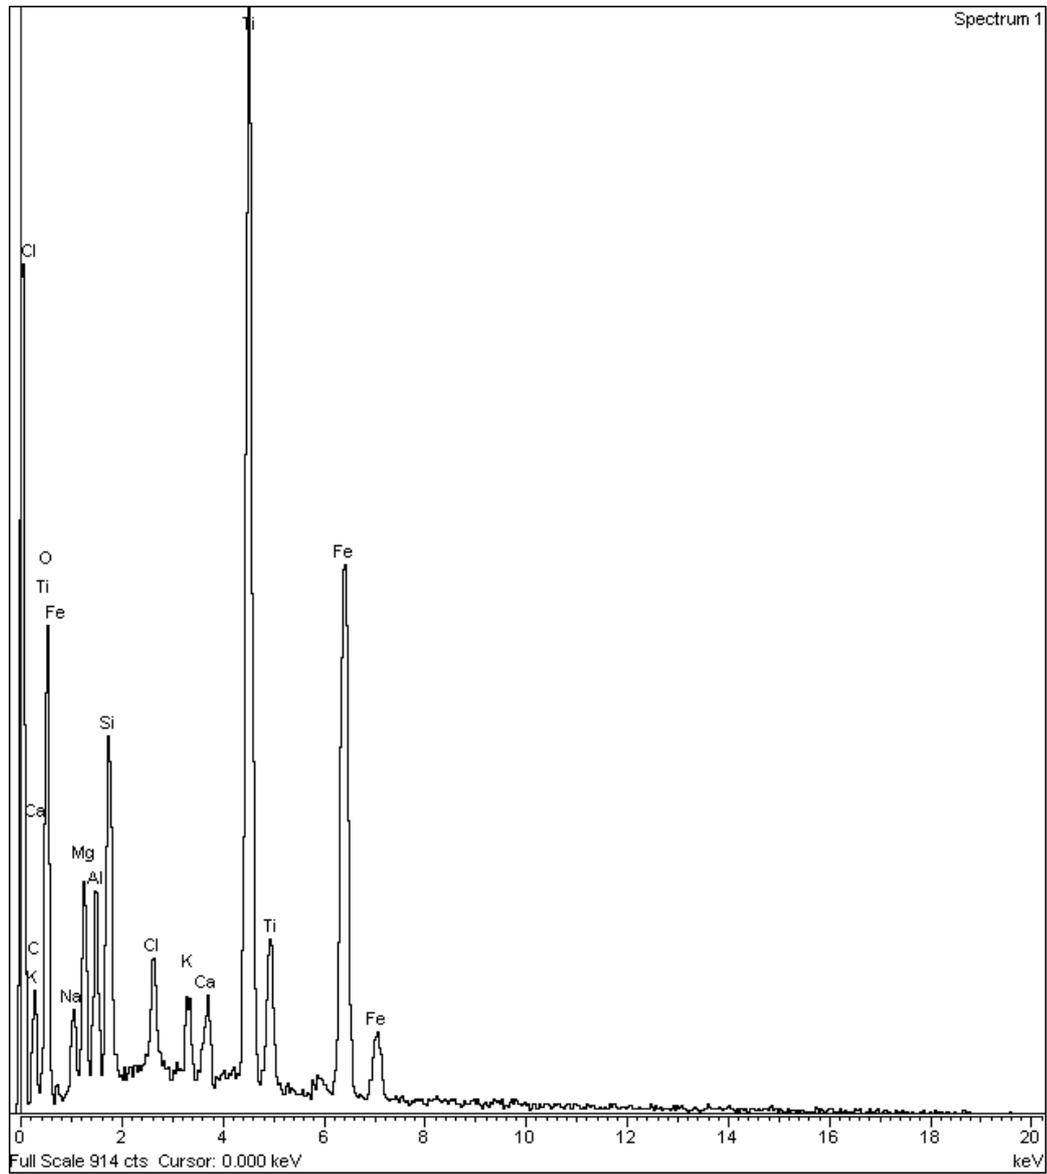
VM-1: Espectro de análisis puntual en un árido de roca metamórfica muy rico en Fe y Ti.

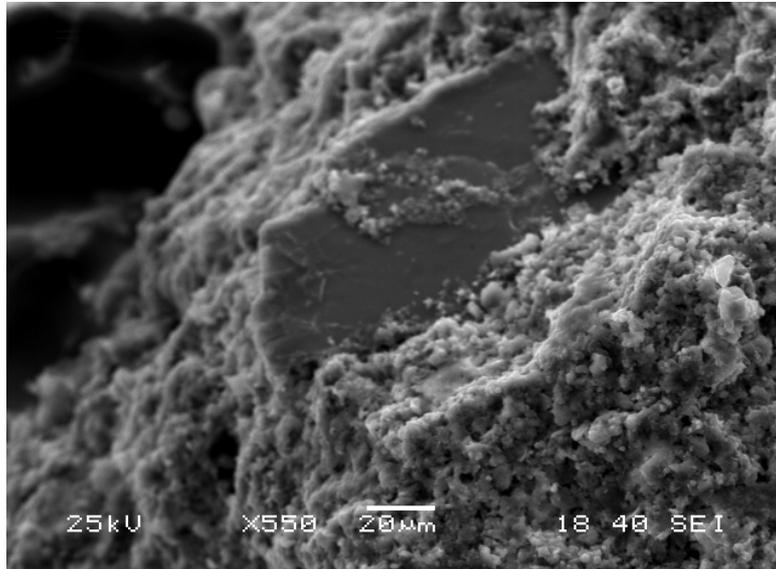
VM-1: Aspecto microtextura del mortero. Árido fragmento de roca.

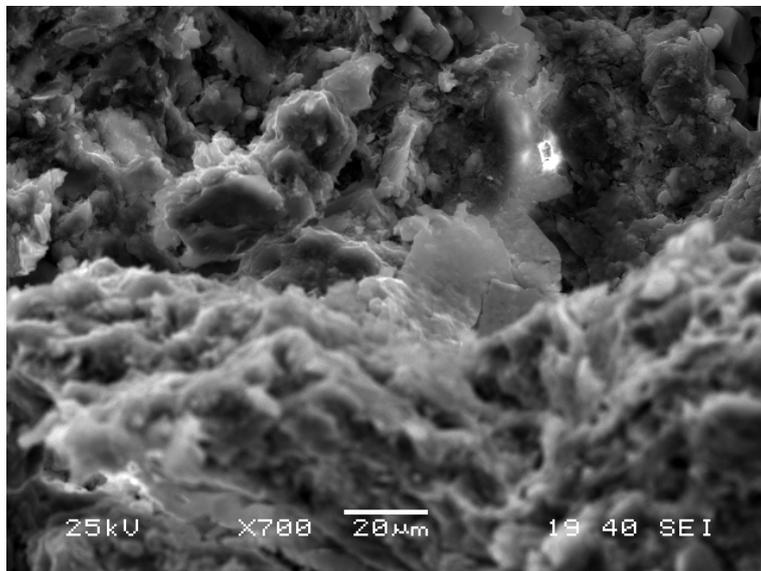
VM-1: Aspecto de una zona muy rica en cloruros de aspecto costroso.

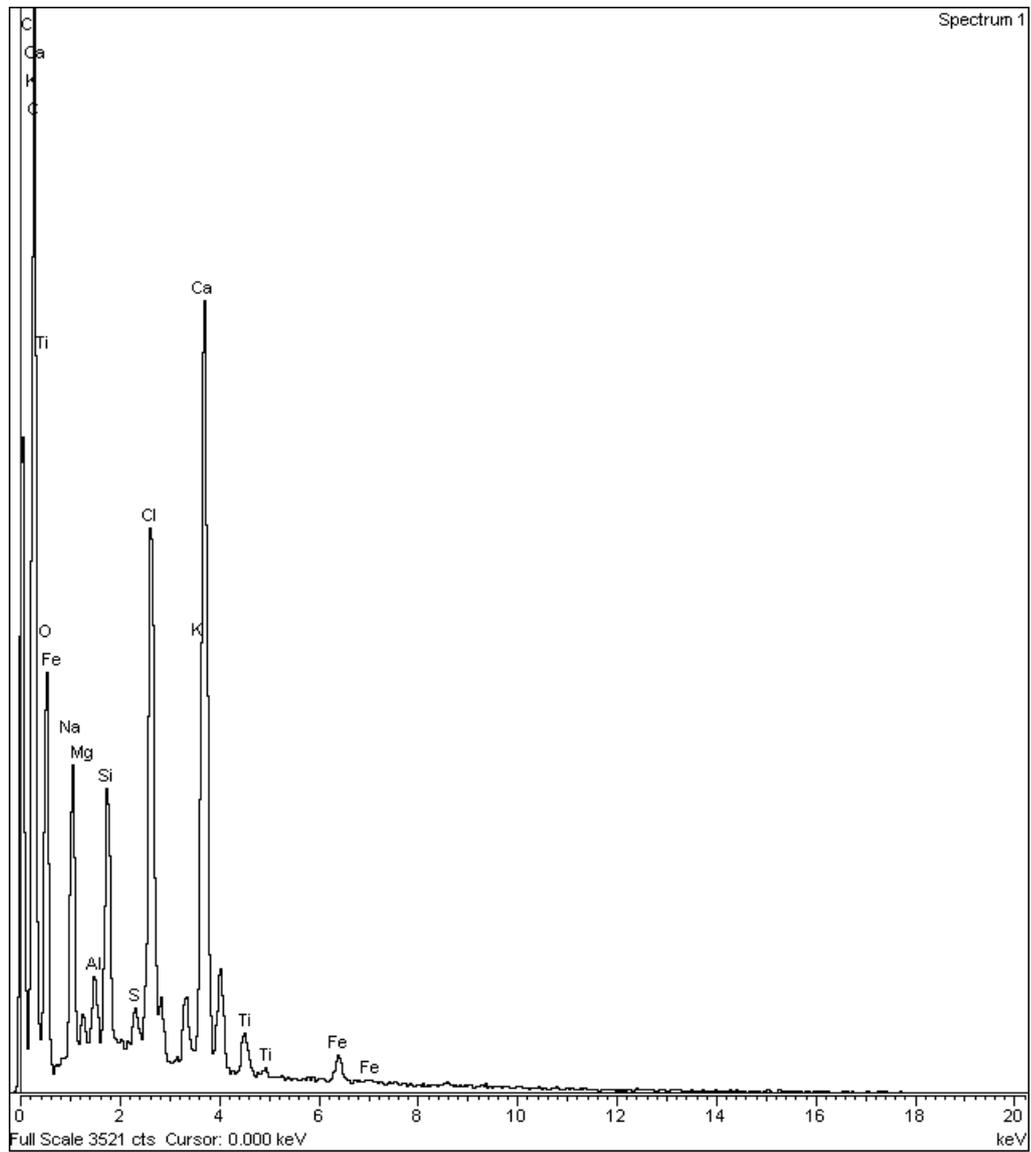
VM-3: Espectro global de una zona en la que aparecen los compuestos del mortero. Se observa el elevado contenido en cloro.

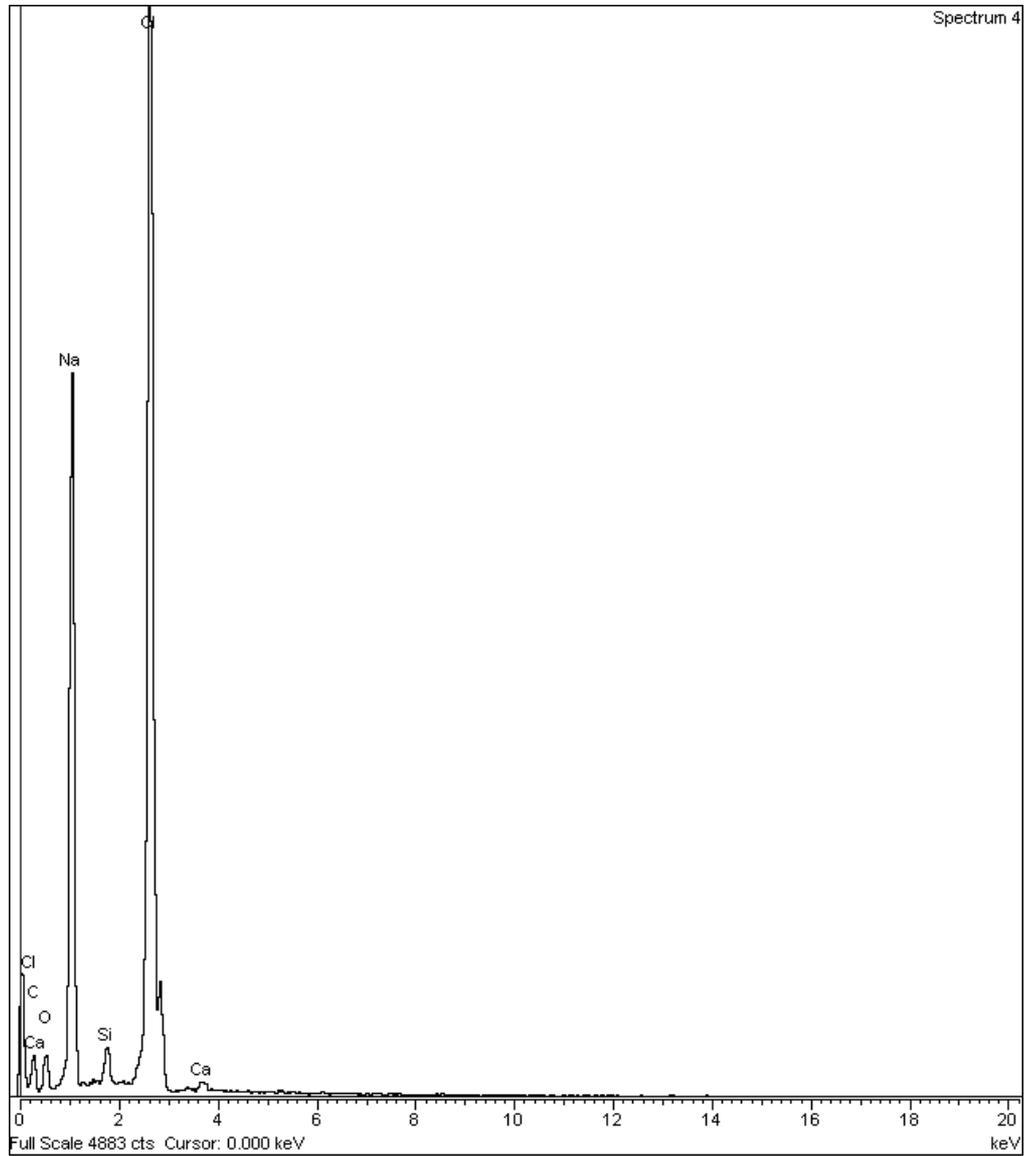
VM-3: Análisis químico puntual de una zona rica en cristales de halita (cloruro sódico) bien desarrollados.

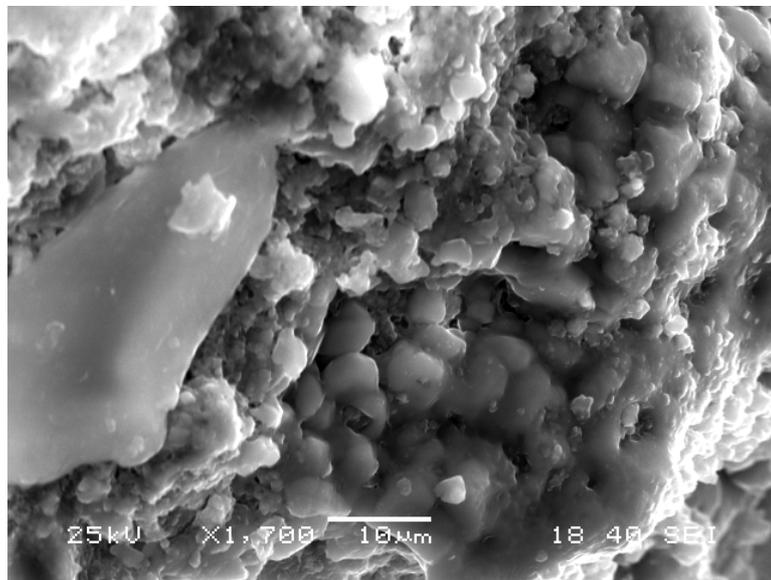
VM-3: Zona rica en cristales de cloruros desarrollados en los poros del mortero

De todo esto se deduce la existencia en concentraciones considerables de cloruros en los morteros, tanto de forma diseminada por la matriz, como en aglomeraciones masivas o cristalinas en determinadas zonas, normalmente cercanas a los poros.

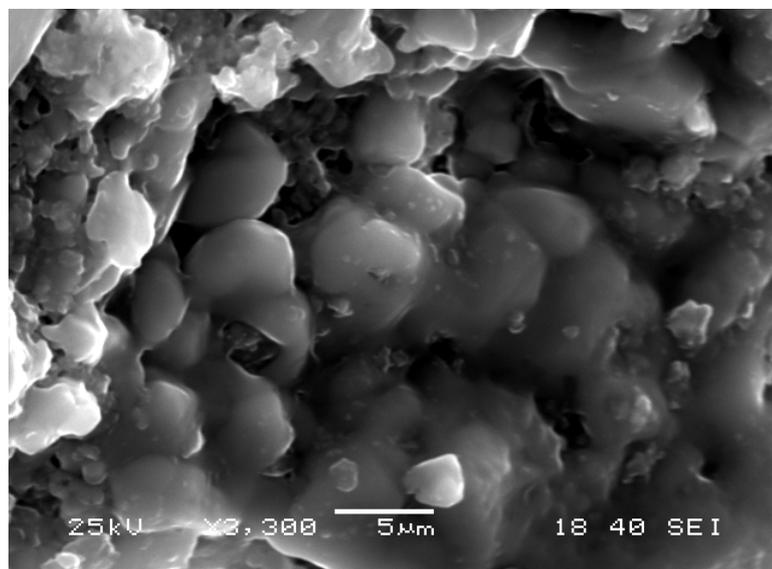
VM-3: Detalle de la anterior dónde se observan los cristales de halita, de hábito cúbico, con aristas disueltas

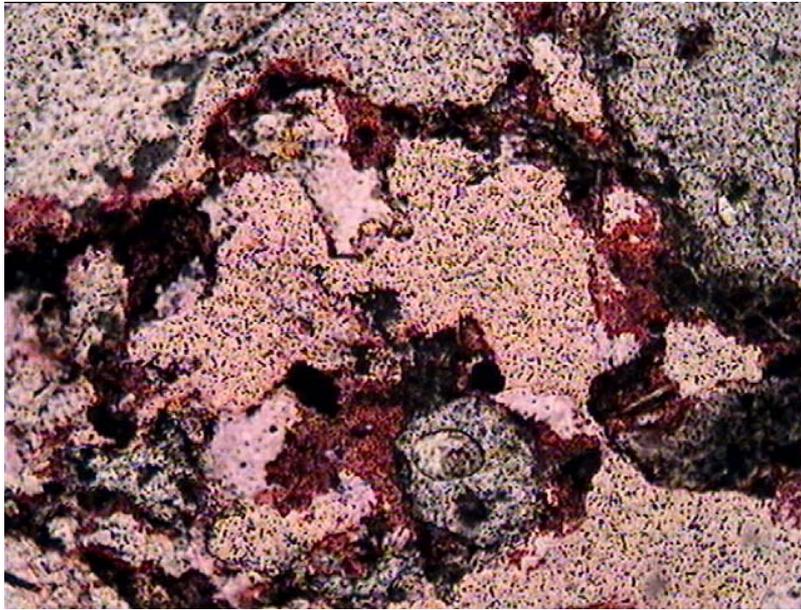
VM-1: Aspecto con nícoles paralelos. Cloruros en poros de mortero. 10x

Esta muestra corresponde a un mortero de cal con importantes pérdidas de masa por disolución del carbonato cálcico, junto a la desagregación provocada por la presencia de cloruros, que apenas se pueden observar ya que se han perdido en la preparación de la muestra. Por el color de la matriz, más oscura que morteros de cal puros, es probable que exista una pequeña proporción de arcillas mezclada con la cal.

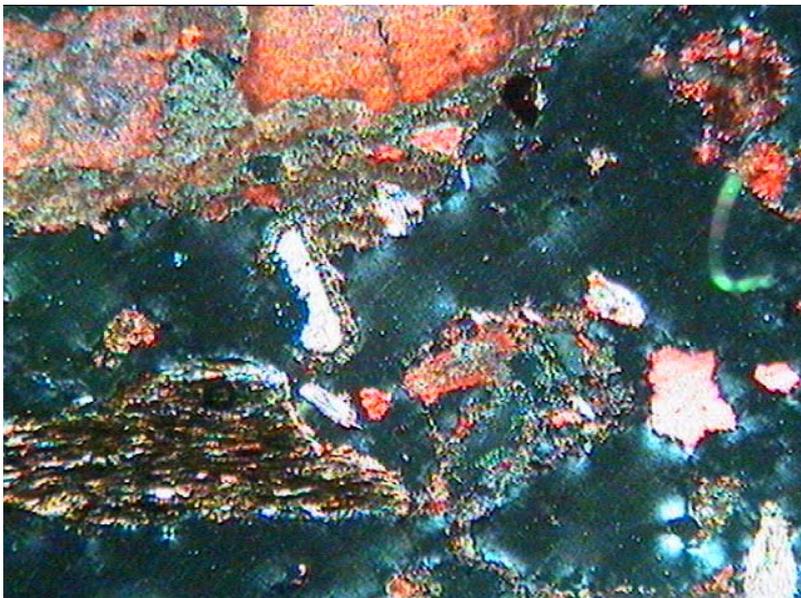
VM-1: aspecto global nícoles cruzados. Se observa la elevada porosidad. 5x

Un rasgo destacable en esta muestra y la siguiente es la importante porosidad que presentan por la pérdida de matriz y la descohesión originada por cristalización y disolución de sales.

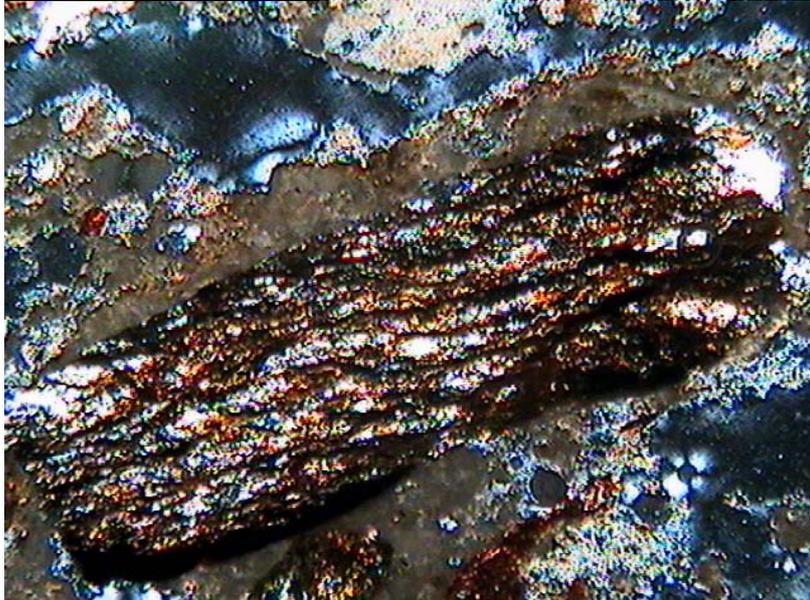
VM-1: Detalle árido de mortero. Fragmento de filita rico en minerales ferruginosos. 5x

El árido se constituye fundamentalmente por fragmentos de rocas metamórficas foliadas de formas poco redondeadas, sino más bien de formas elongadas y planares, reflejo de la estructura original de las rocas que las constituyen. Se han identificado fragmentos de equistos, micaesquistos, pizarras y filitas. Muchos de estos fragmentos de rocas contienen elevadas proporciones de minerales opacos (menas metálicas: óxidos de Fe y/o Ti), que confieren al árido y al mortero coloraciones muy oscuras).

Los minerales de Fe son sensibles a alterarse por oxidación, y algunos áridos aparecen en avanzado estado de alteración. Esto, junto a la importante presencia de cloruros, hace posible también la formación de cloruros de Fe, que son también muy solubles y agresivos.

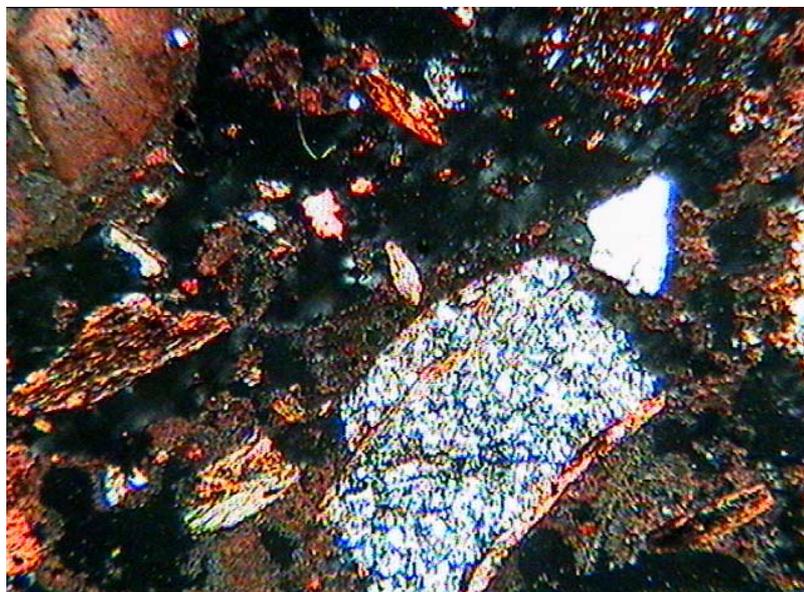
VM-1: Aspecto global del mortero dónde se observa la diversidad de áridos. 2,5x

El tamaño de los áridos de este mortero es variable, variando desde tamaño grava (hasta 6-7 mm de diámetro) a arena fina (hasta 0,1 mm). Predominan los tamaños groseros (1,5 a 5 mm): arena gruesa-grava fina.

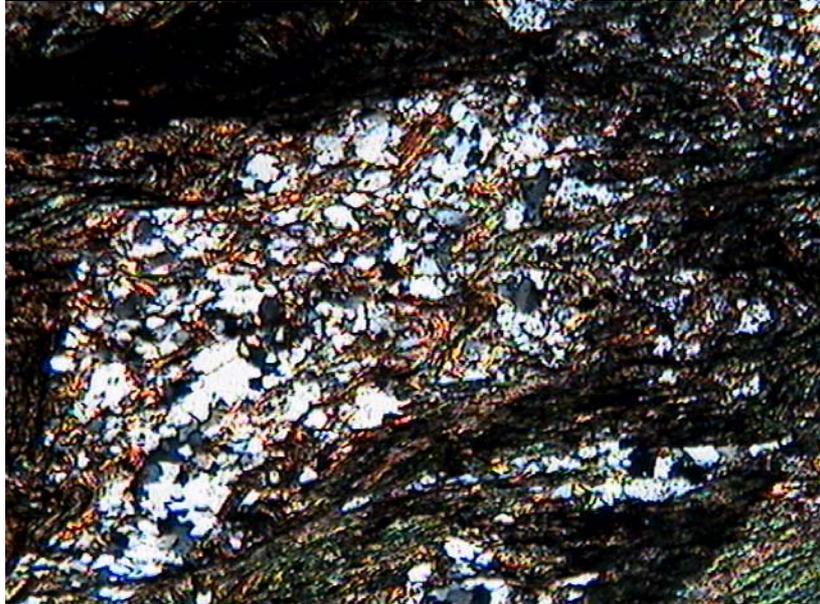
VM-3: Aspecto de un fragmento de micaesquisto del árido del mortero. 5x

En esta muestra se identifican los mismos fragmentos de rocas foliadas que en la anterior, siendo más abundantes las pizarras, pero existiendo también filitas y micaesquistos de grano fino.

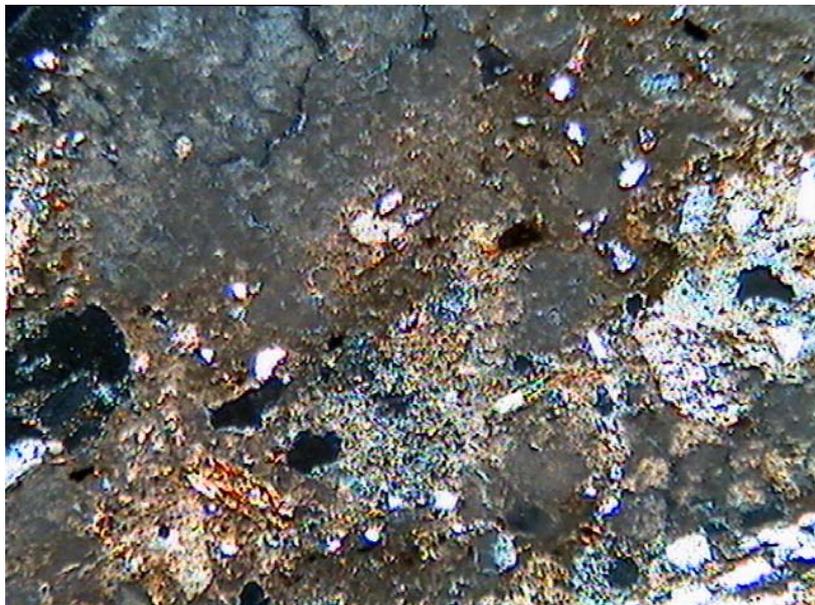
VM-3: Aspecto de la matriz del mortero rica en cal. 2,5x

Igual que la anterior se trata de un mortero que contiene como aglomerante cal, que en determinadas zonas aparece en forma de nódulos mal carbonatados. Probablemente también contenga algo de material arcilloso fino mezclado que le confiere la coloración oscura a la matriz del mortero.

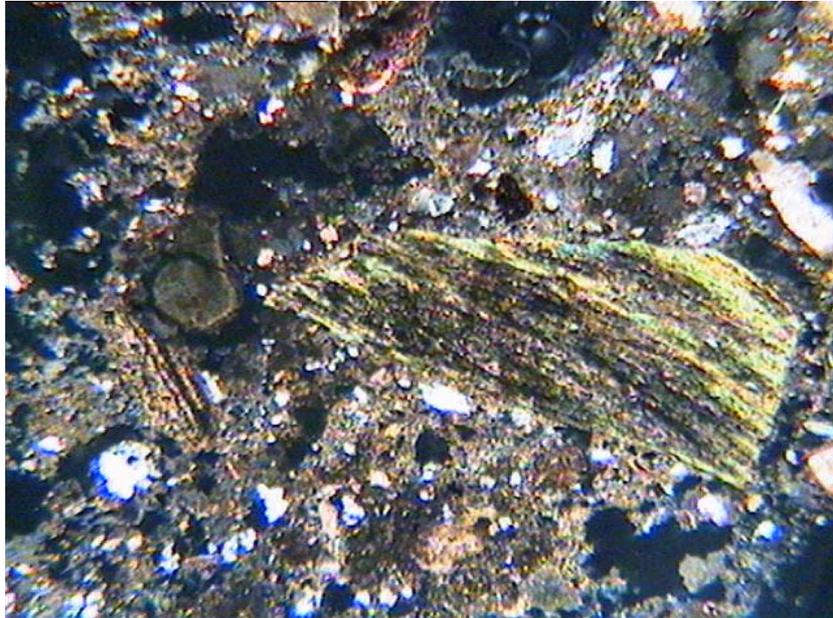
VM-3: Detalle de un árido del mortero de pizarra. 2,5x

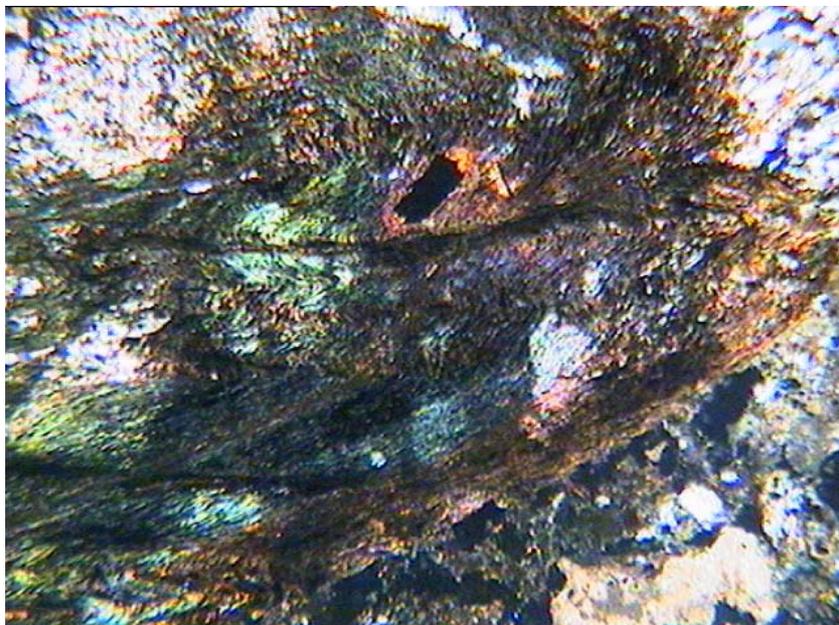
VM-3: Aspecto de otro árido de gran tamaño también de pizarra. 2,5x

El árido, al igual que la muestra anterior, es bastante heterogéneo en granulometría y naturaleza. Respecto al tamaño existen desde 7-8 mm de diámetro hasta granos tamaño arena fina (0,1 mm). Las formas de los áridos siguen siendo elongado-planares, condicionadas por la estructura natural de las rocas que lo constituyen.

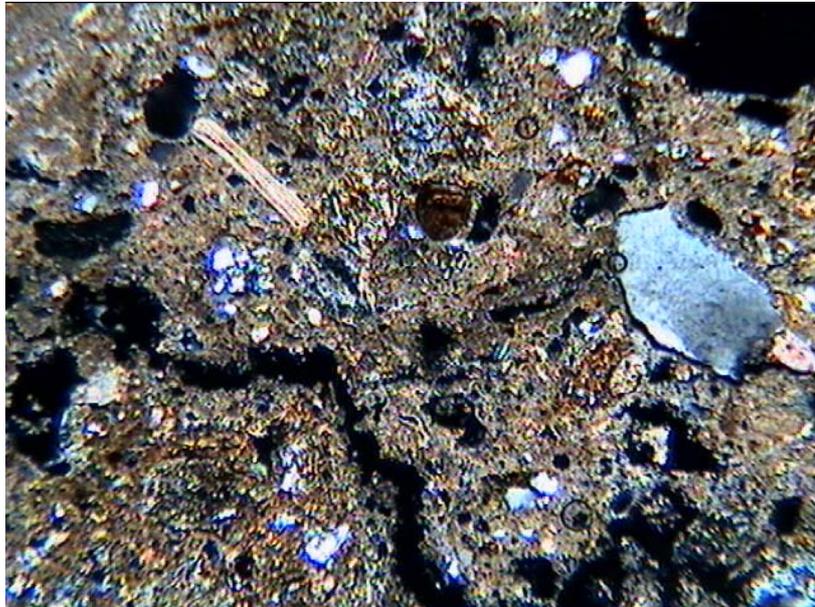
VM-6: Aspecto de la matriz del mortero de coloración clara y áridos de pequeño tamaño. 2,5x

Esta muestra presenta tanto de forma macroscópica como microscópica una coloración más clara que las muestras anteriores, apareciendo la matriz de color pardo más claro. La proporción en cal de este mortero no es mayor, al contrario, la matriz parece contener más arcilla ya que se observan zonas de birrefringencia más grisácea atribuible a las arcillas.

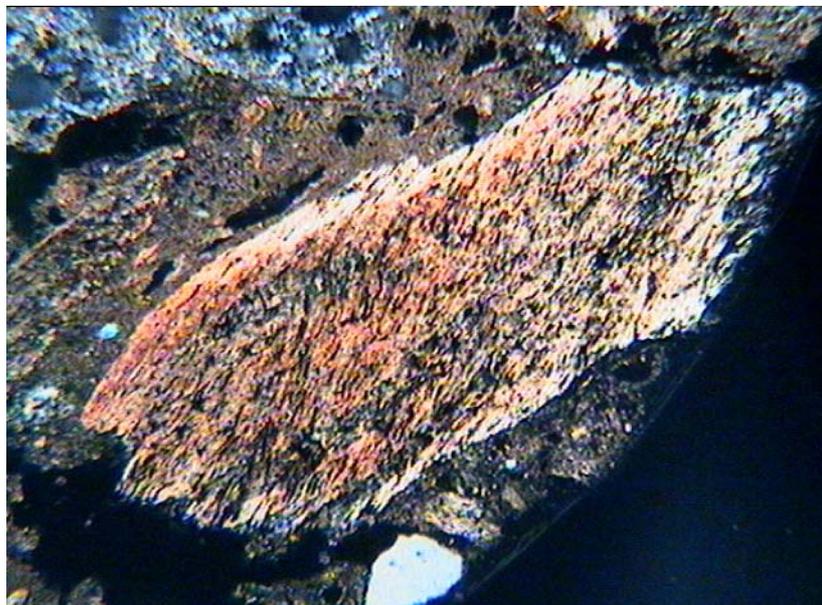
VM-6: Aspecto de uno de los áridos del mortero correspondiente a una pizarra rica en micas. 2,5x

El árido también está constituido fundamentalmente de fragmentos de rocas metamórficas foliadas, pero con menores contenidos en óxidos de Fe y/o Ti. Predominan sobre todo fragmentos de micaesquistos y pizarras, ambas ricas en minerales micáceos como moscovita y biotita.

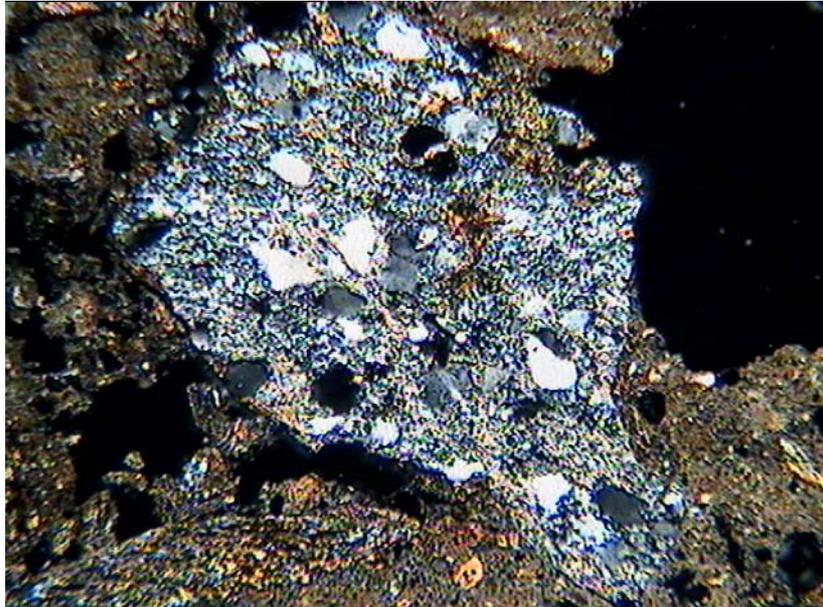
VM-6: Aspecto de un árido de arenisca. 2,5x

También se observan fragmentos de rocas areniscas o metacuarcitas, que no se habían visto en los morteros de llagas.

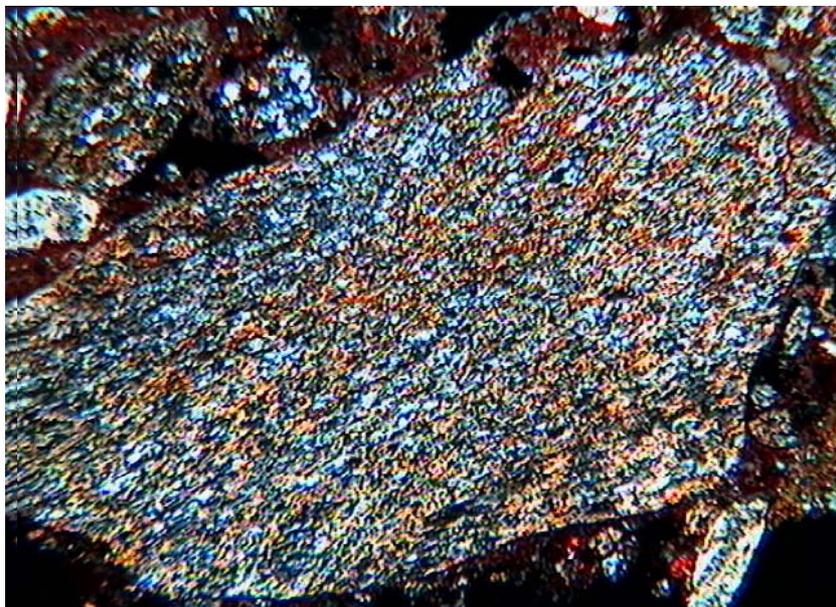
VM-6: Aspecto de un árido de micaesquisto de grano fino. 2,5x

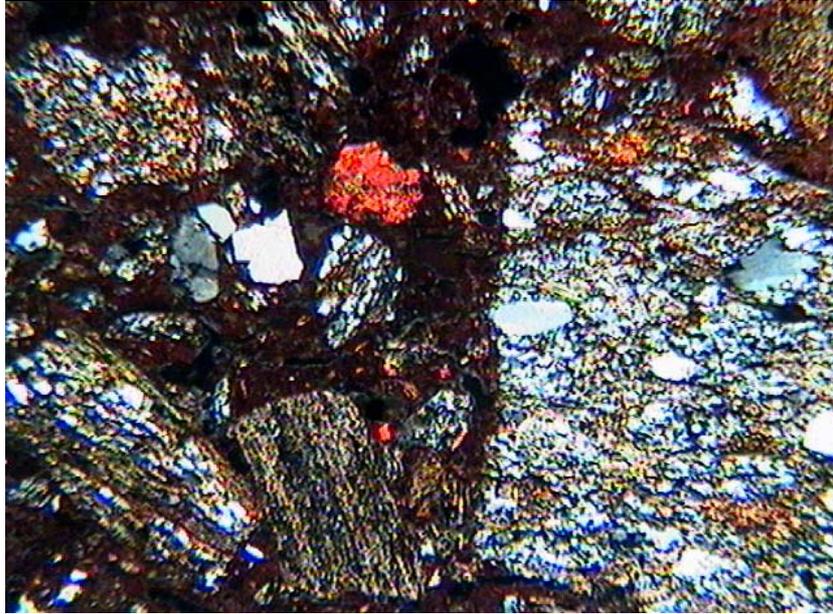
VM-7: Aspecto del mortero dónde se observa la abundancia de árido. 2,5x

El rasgo más significativo de esta muestra es que el porcentaje en árido es mucho más elevado que en el resto de muestras. Se puede estimar de forma visual que su proporción respecto al aglomerante está en torno al 65%.

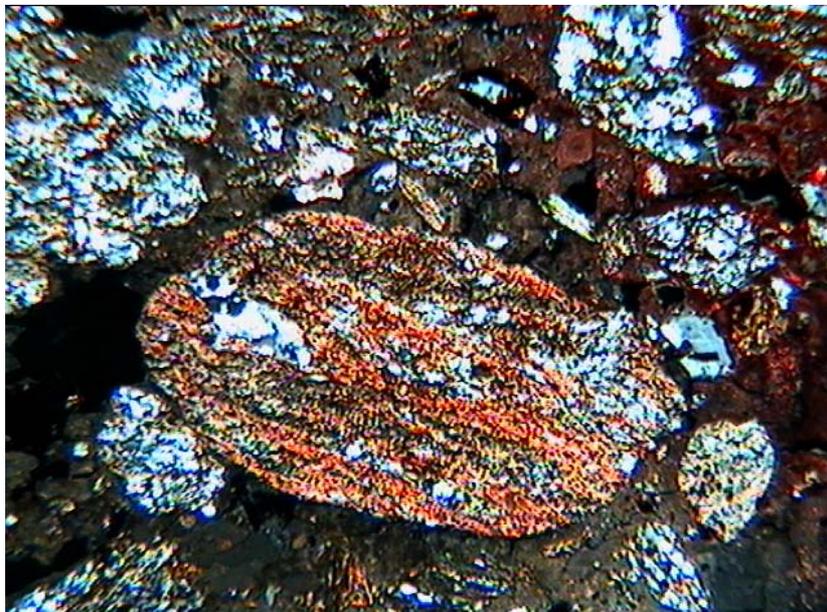
VM-7: Aspecto de un árido de micaesquisto. Matriz más arcillosa 2,5x

El aglomerante es bastante rico en cal, pero contienen arcilla mezclada.

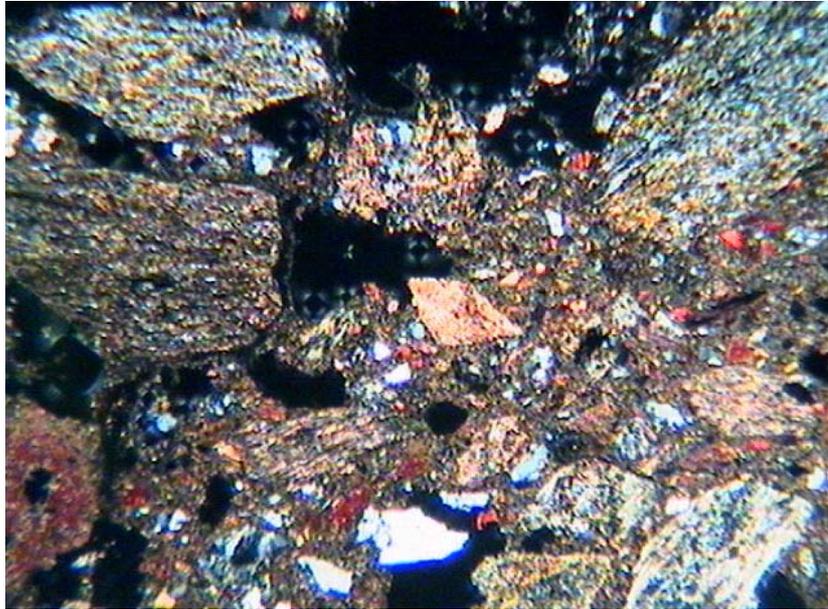
VM-8. Aspecto global. Gran abundancia de árido. 2,5x

El árido sigue siendo de la misma naturaleza que en la anterior (pizarras, filitas, esquistos), aunque se han visto rocas metamórficas no observadas en otras como son gneises, con mayores tamaño de cristal, muy ricos en biotita. De lo que se observa en esta muestra la granulometría es similar, con algunos fragmentos de rocas muy groseros (> 1cm). La fracción más fina sigue siendo muy similar a los anteriores.

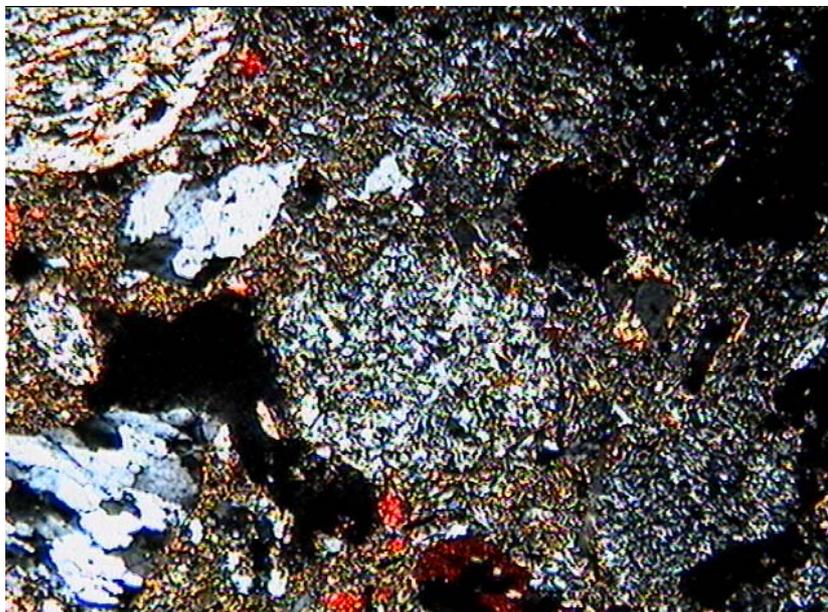
VM-8. Aspecto de matriz bastante arcillosa. 2,5x

Como característica principal que la distingue respecto a la anterior (ambas fueron extraídas de la misma zona) señalar el mayor contenido en material arcilloso y menor en cal. Por tanto se puede establecer que las caras más externas de las construcciones aparecen enriquecidas en cal, y hacia el interior en material arcilloso.
