**CONSERVACIÓN DE UN CONJUNTO MONUMENTAL:  
BIENES MUEBLES DE SAN LUIS DE LOS FRANCESES  
(SEVILLA)**

**CONSERVACIÓN DE UN CONJUNTO MONUMENTAL:**

**BIENES MUEBLES**

**DE SAN LUIS DE LOS FRANCESES**

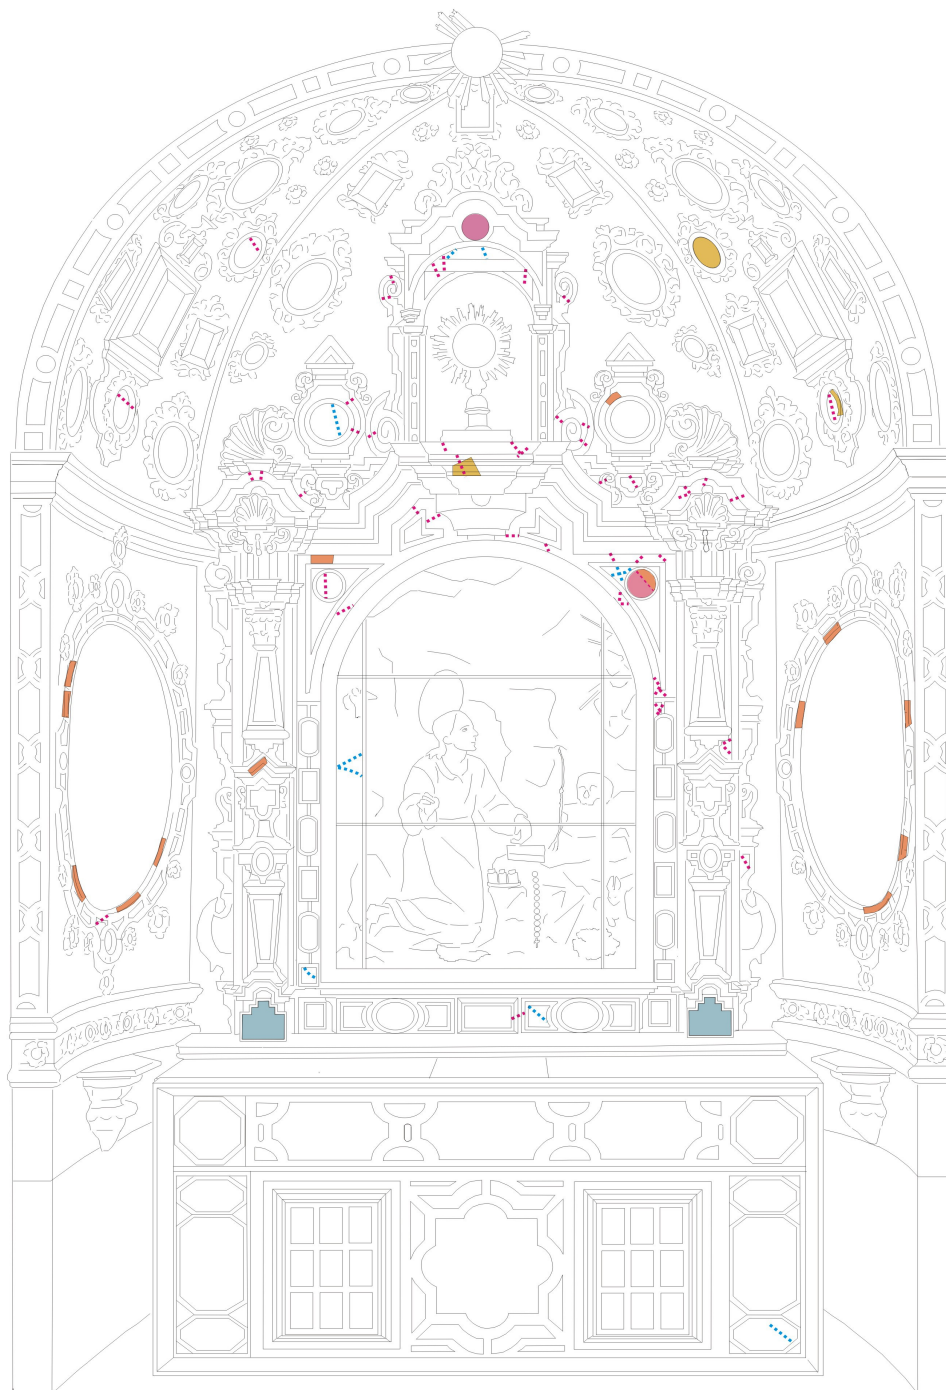
Gráfico nº: 5  
Escala : 1:15

# RETABLO DE SAN IGNACIO DE LOYOLA

## ELEMENTOS DECORATIVOS ADOSADOS AL RETABLO ( ESPEJOS, VIDRIO, VIDRIO POLICROMADO): ESTADO DE CONSERVACIÓN.

- Lagunas espejos
- Espejos con falta de adhesión al retablo
- Espejos repuestos
- Espejos fracturados
- Lagunas vidrio
- Vidrios fracturados

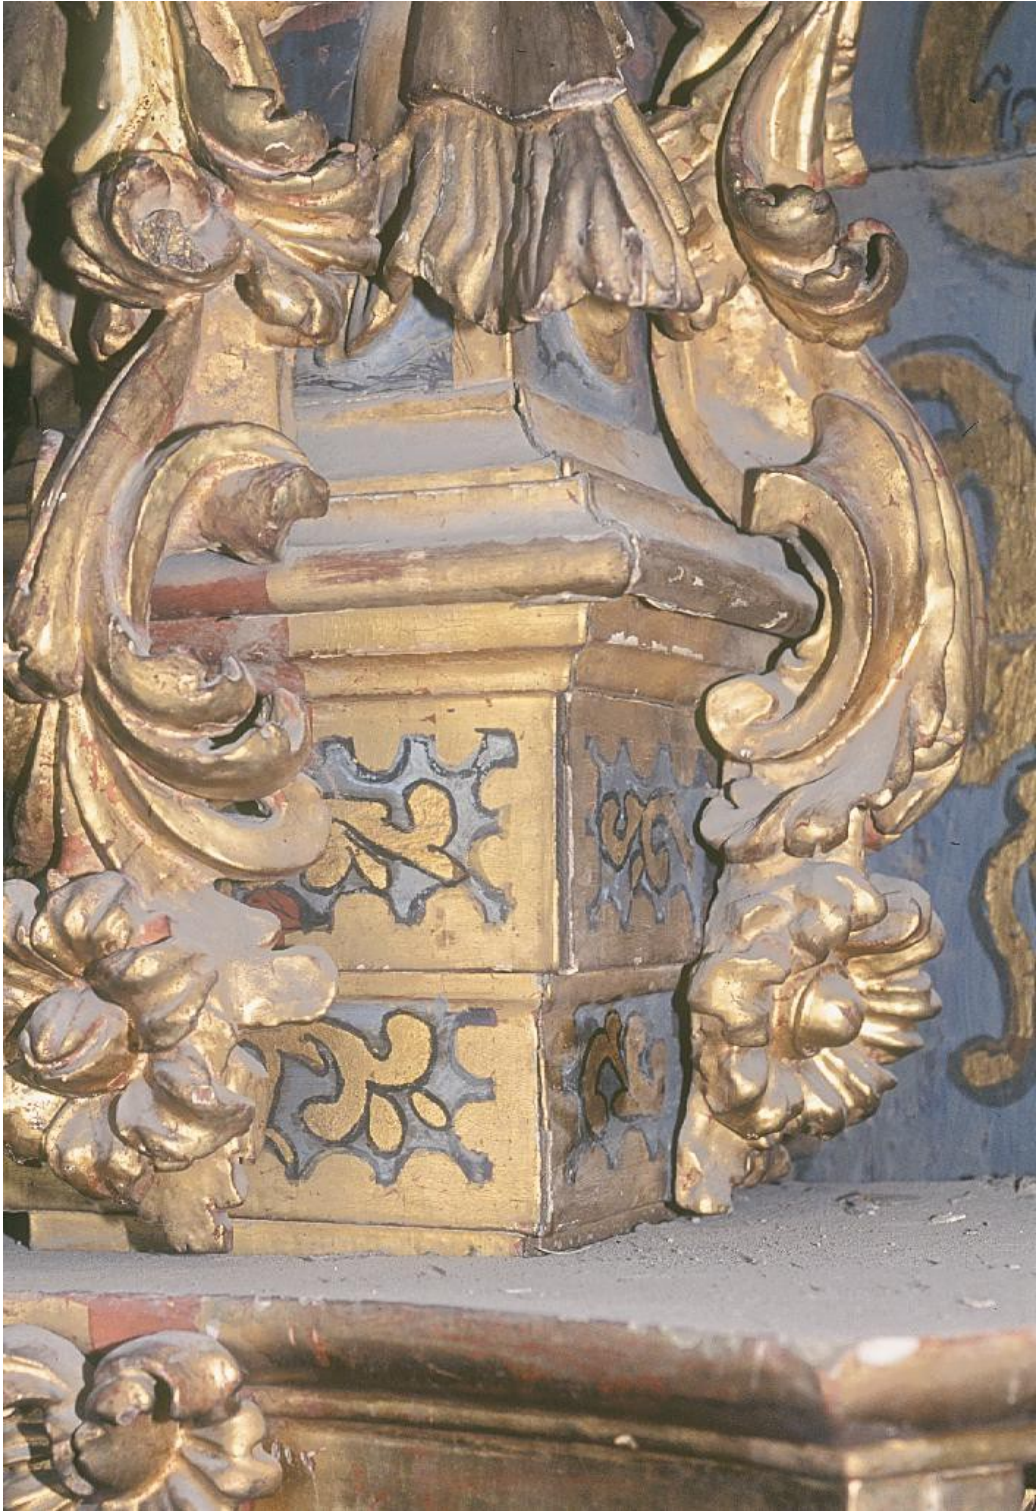
Retablo Mayor: detalle de los desajustes y separación de piezas en las pilastras.

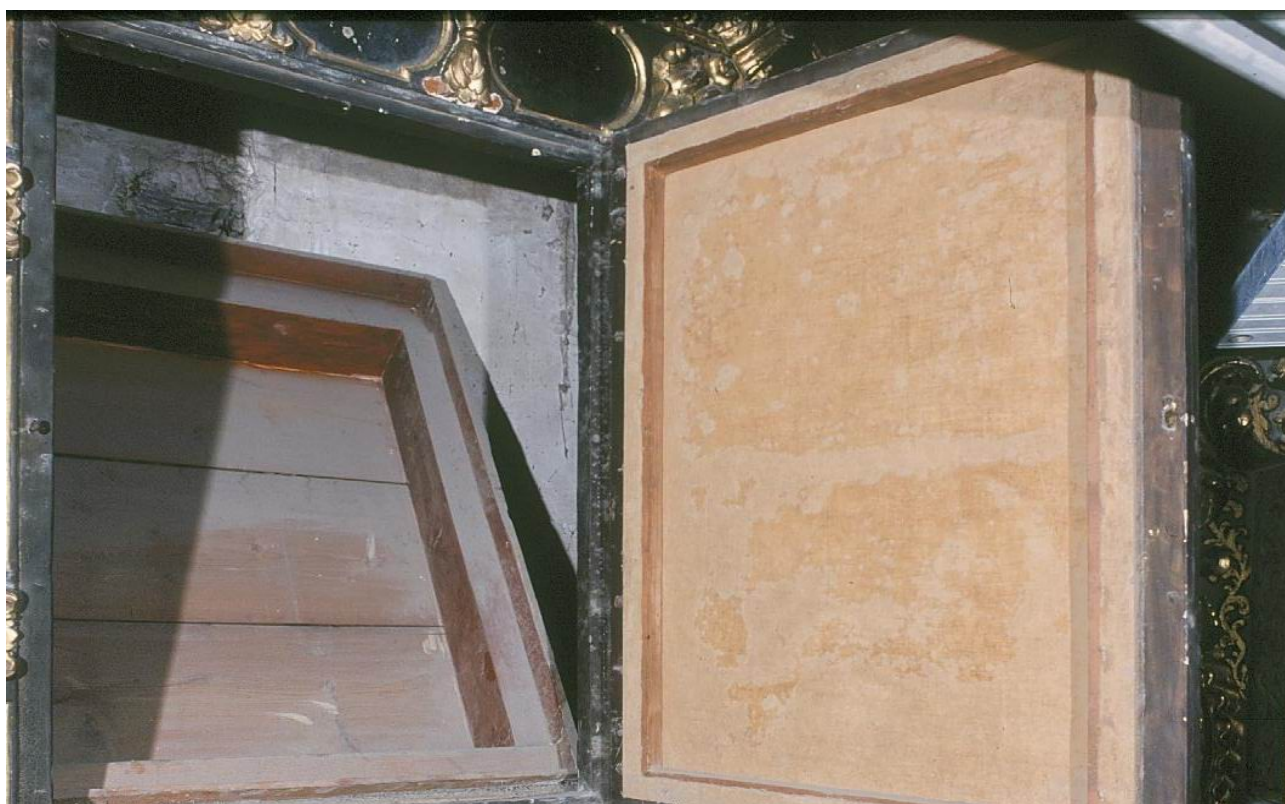
Detalle de una de las zonas donde se pudo acceder a la estructura del retablo

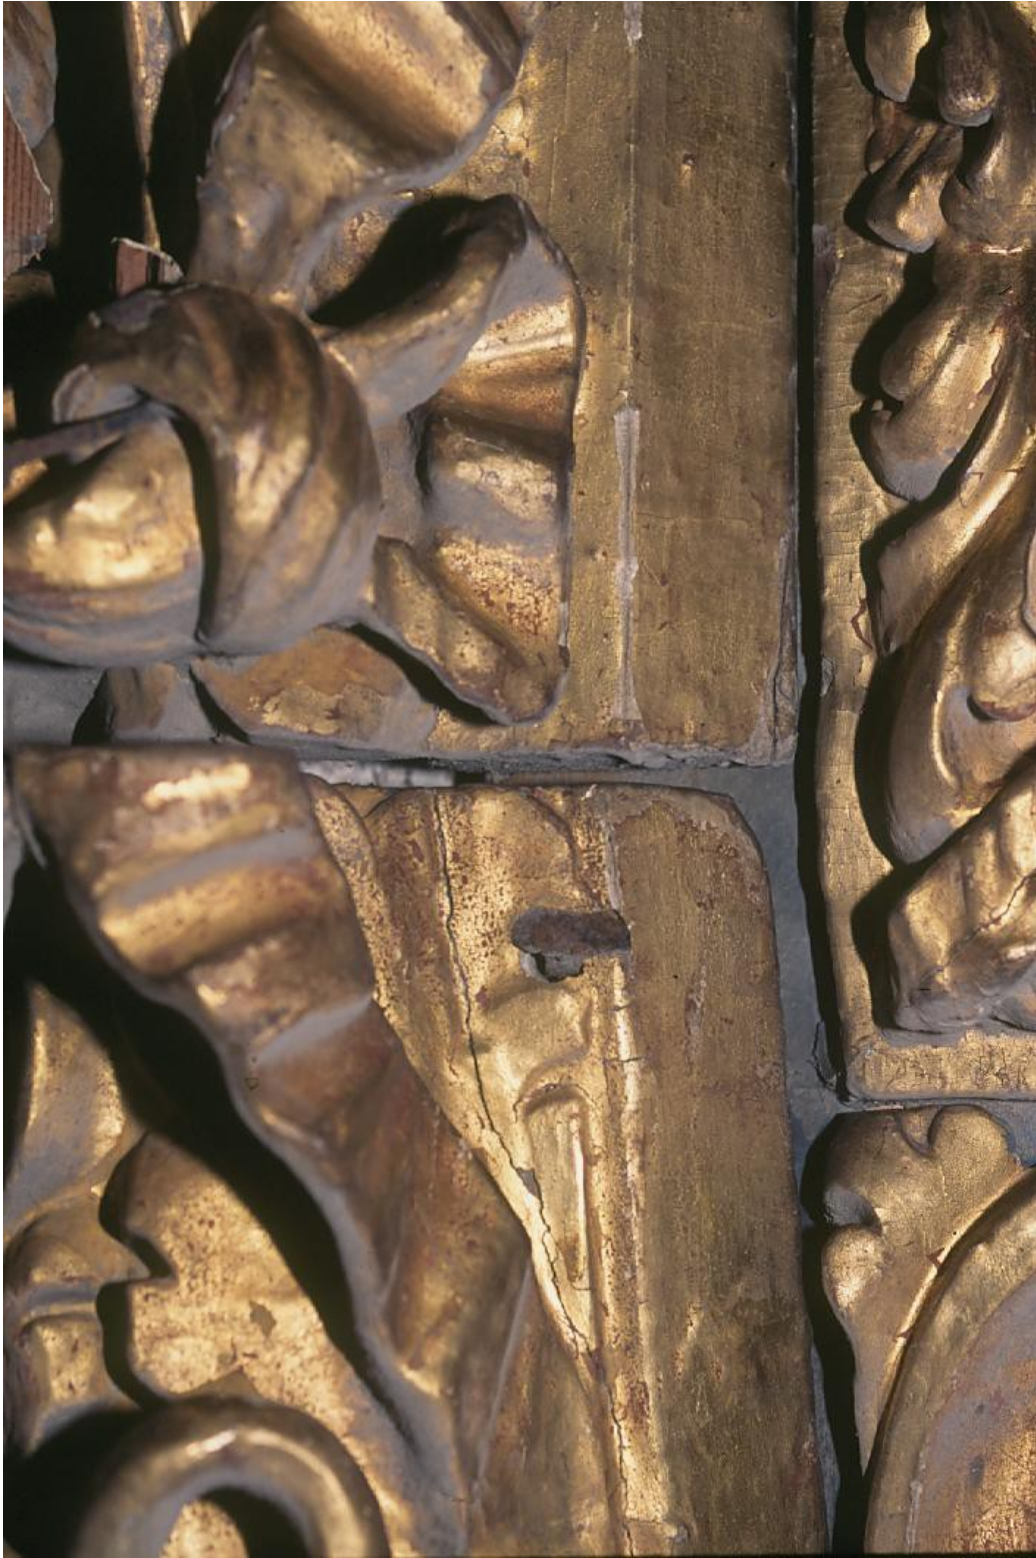
Detalle de las separaciones de piezas y de las fisuras del soporte

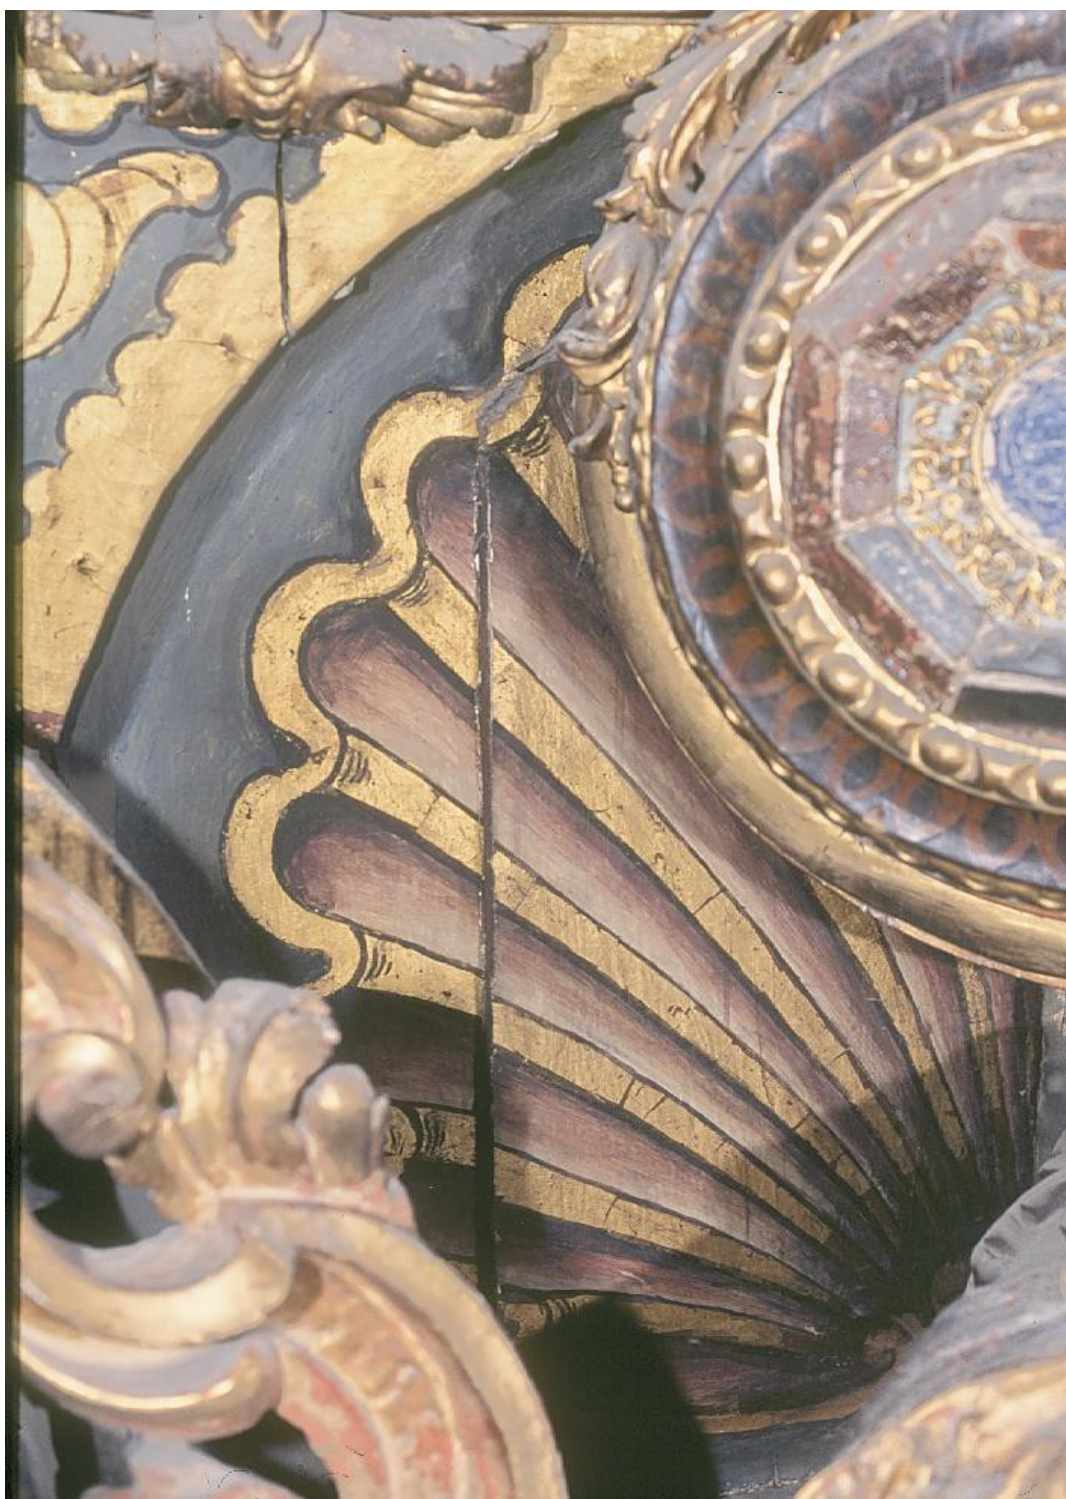
Detalle de las grandes fisuras que recorren los retablos y de los desplazamientos de piezas

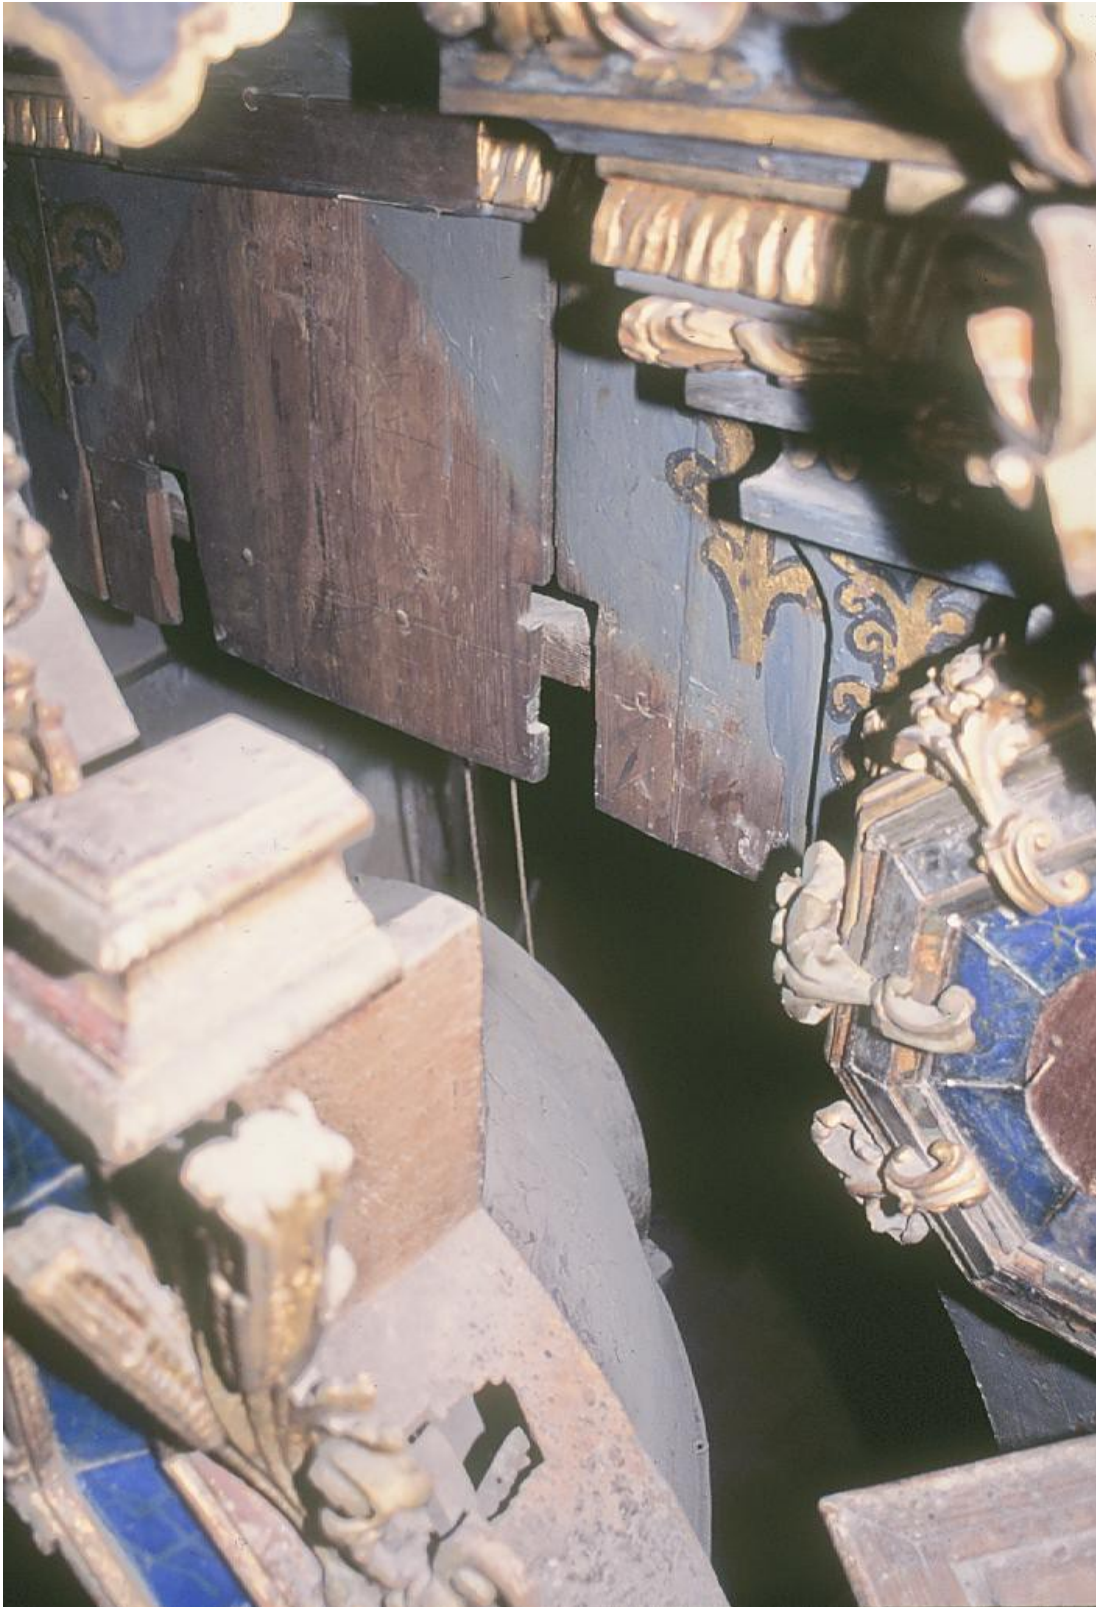
Retablo Mayor, detalle desajustes de piezas y roturas y acumulaciones de polvo

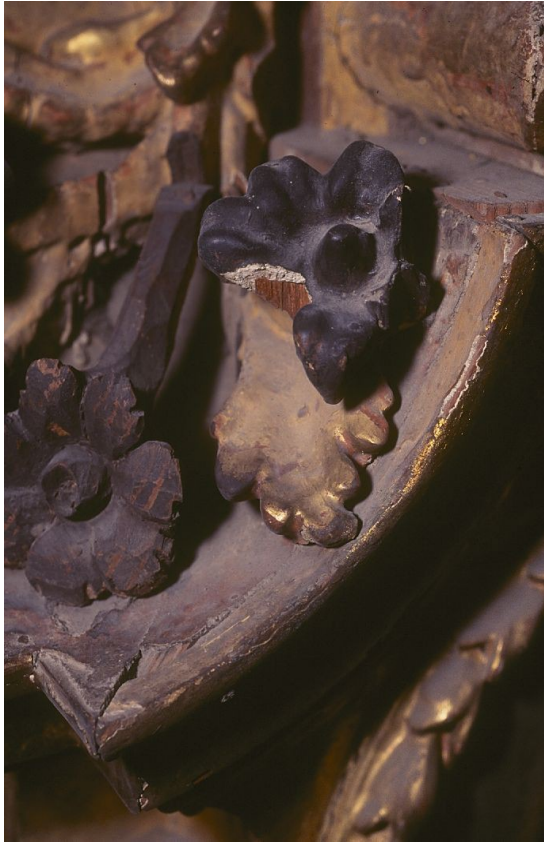
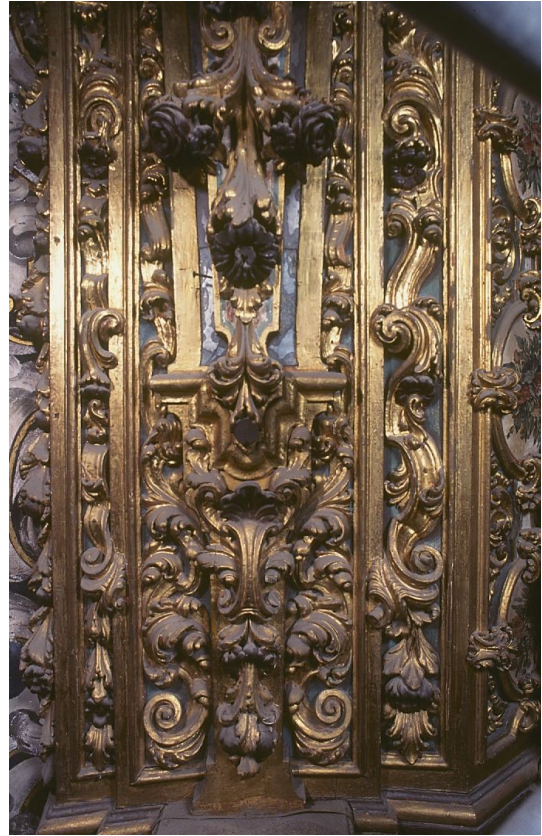
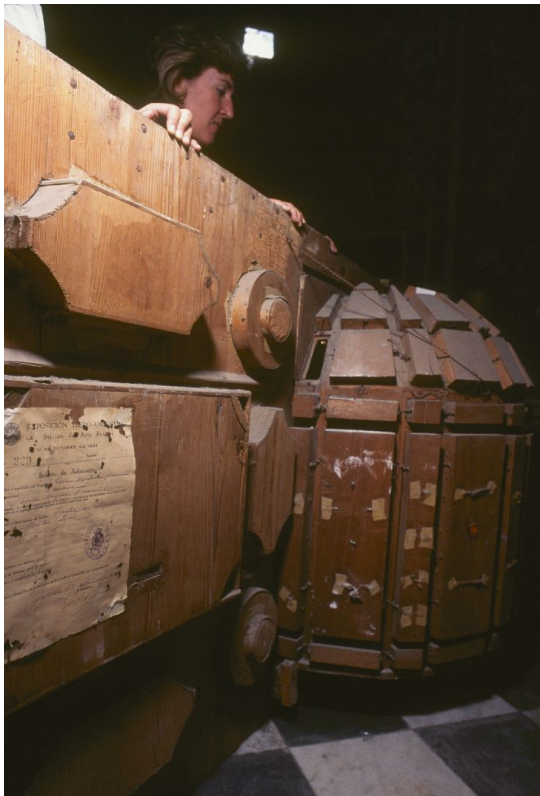
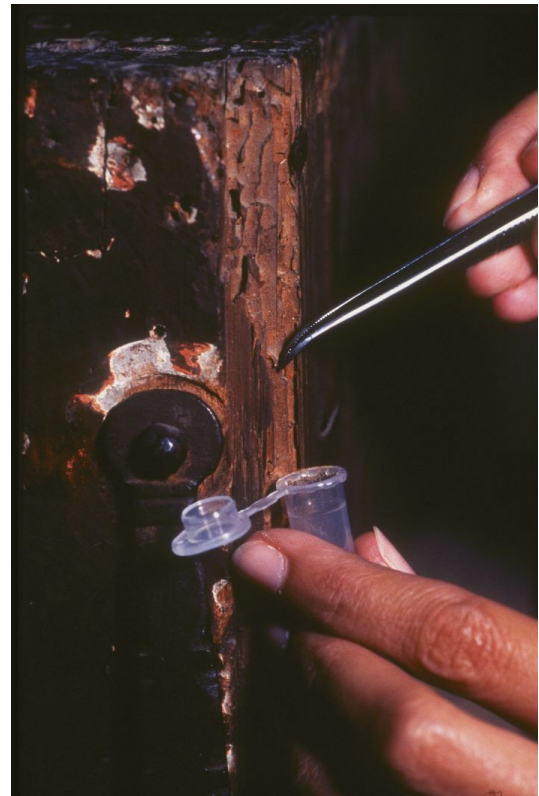
Retablo de San Estanislao de Kotska, detalles del estado de conservación: desajustes y fragmentos desprendidos, toma de muestras biológicas, estado de la estructura, acumulaciones de polvo.

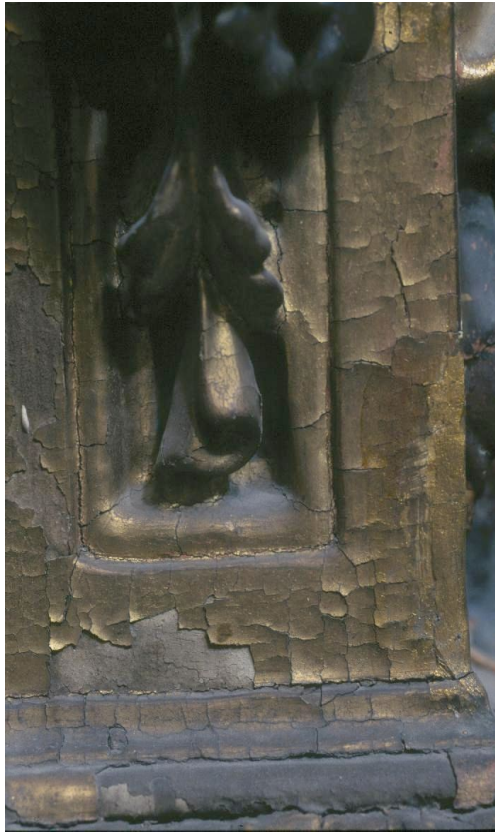
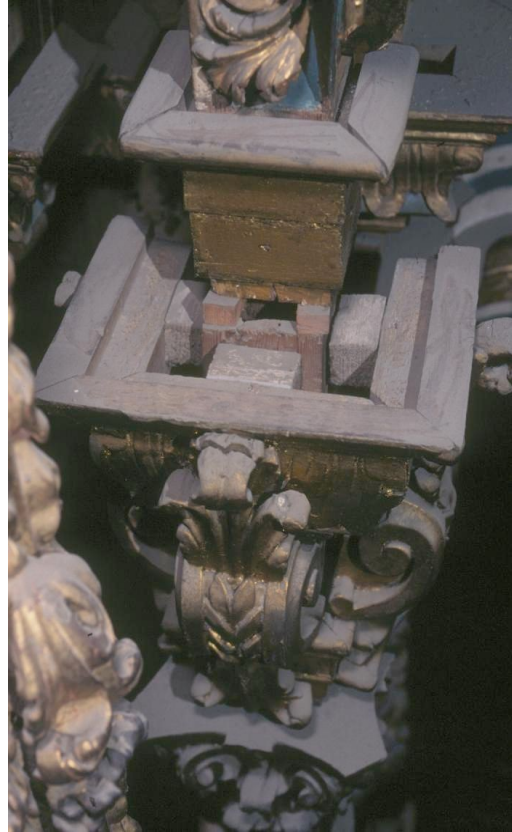
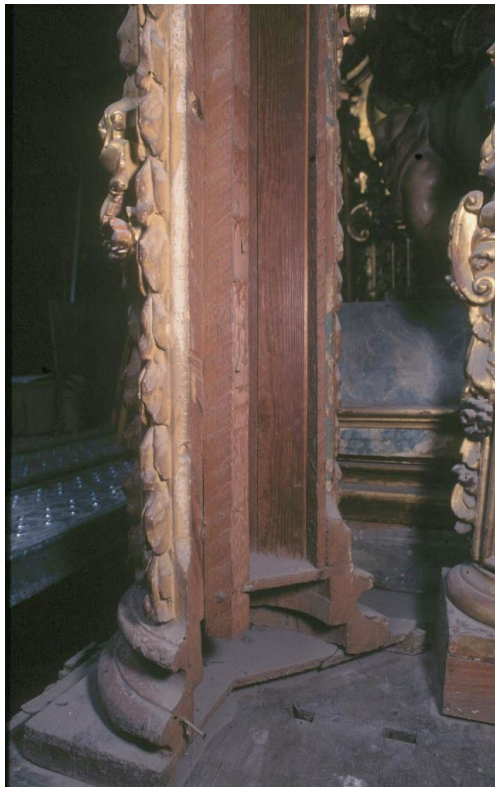
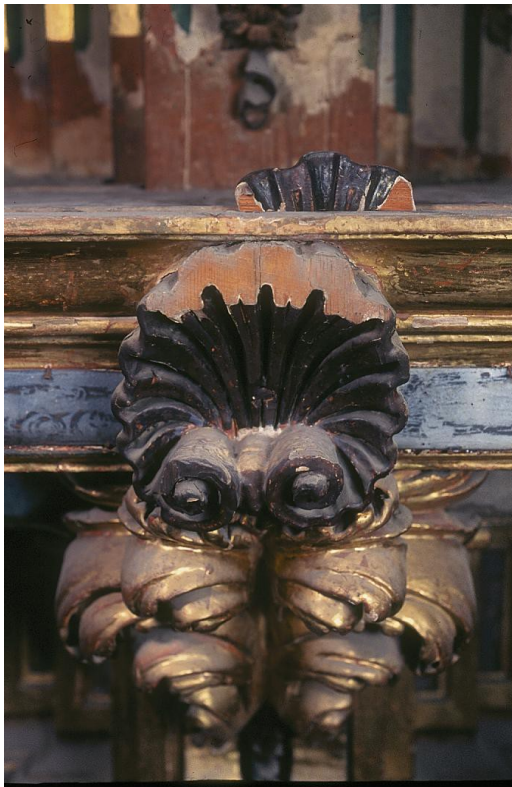
Retablo de San Francisco de Borja: detalles del estado de conservación: desajustes y fragmentos desprendidos, estado de la estructura, acumulaciones de polvo y levantamientos y desprendimientos del oro.

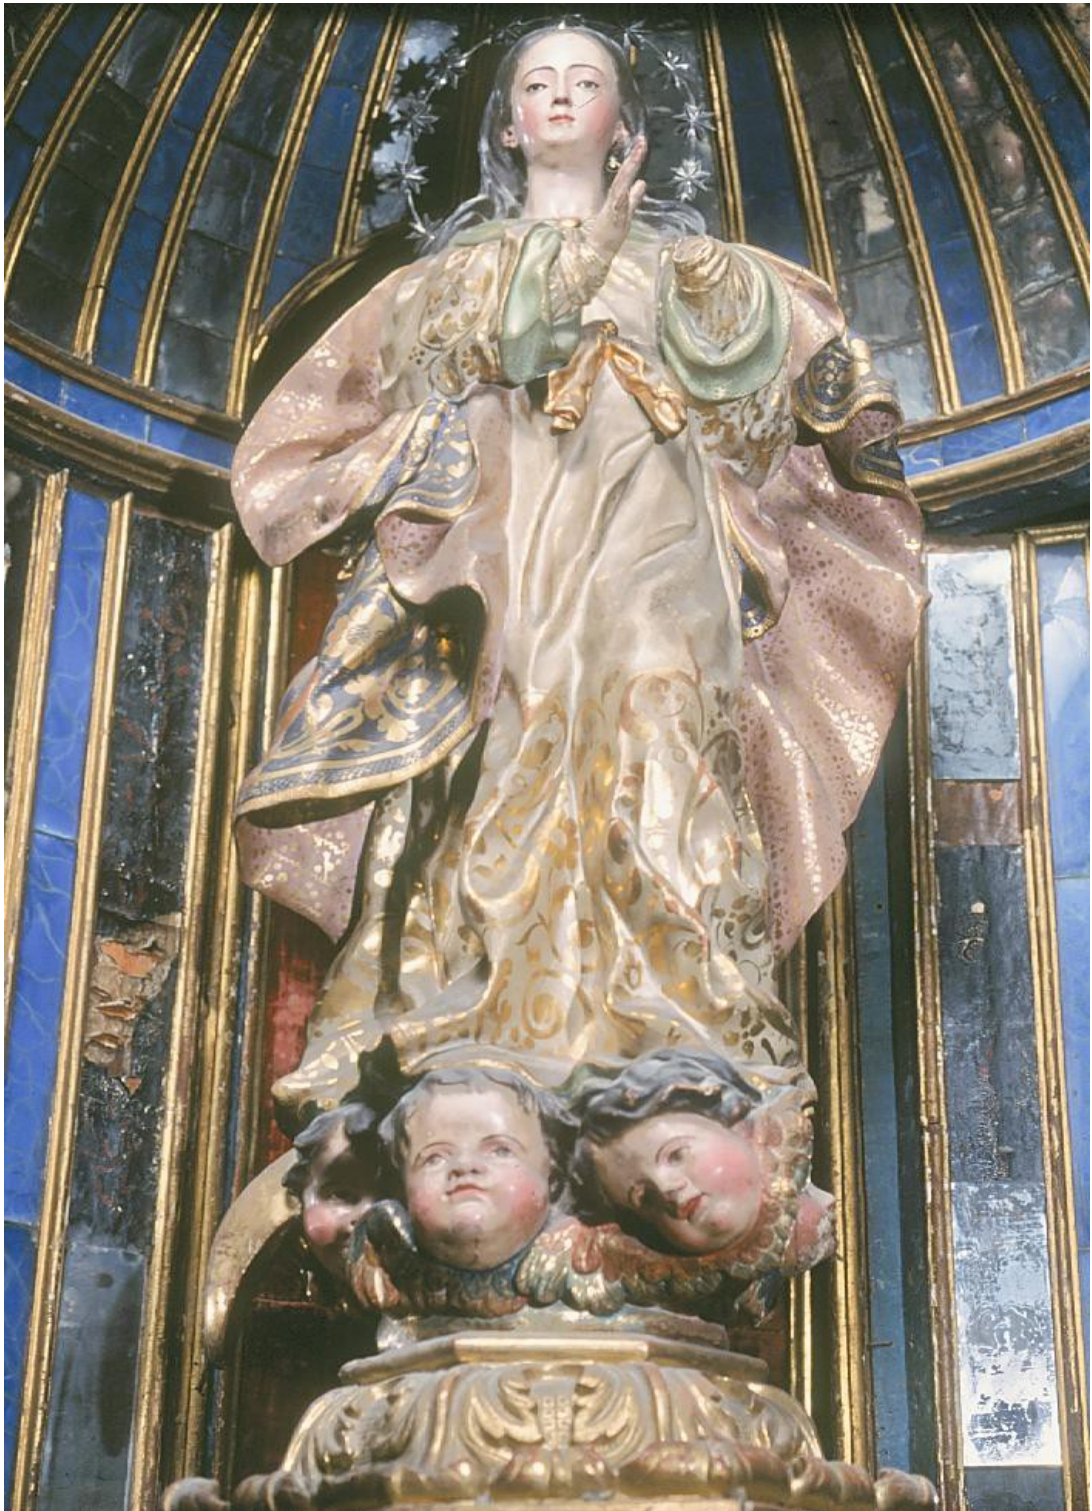
Inmaculada del Retablo Mayor: detalles de mutilaciones y desgastes de policromía

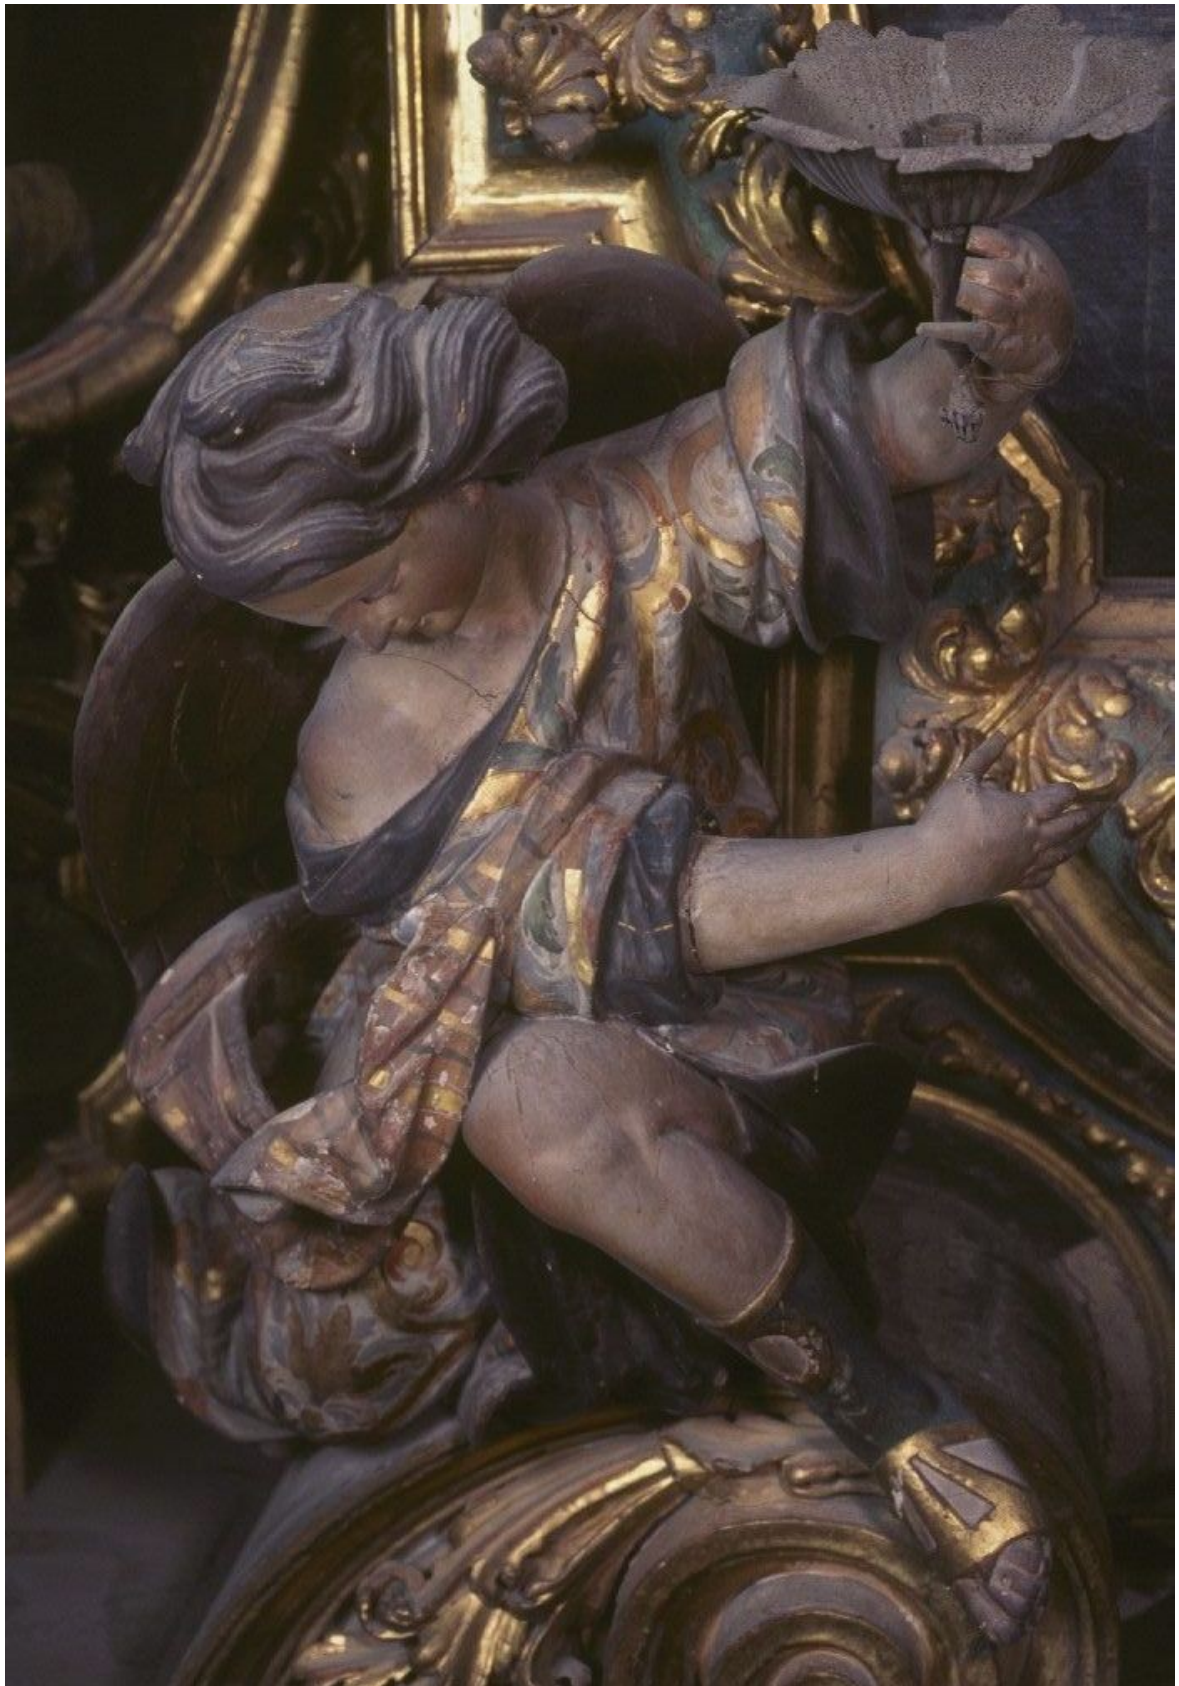
Angel del Retablo Mayor, detalle de la acumulación de polvo y las mutilaciones de piezas

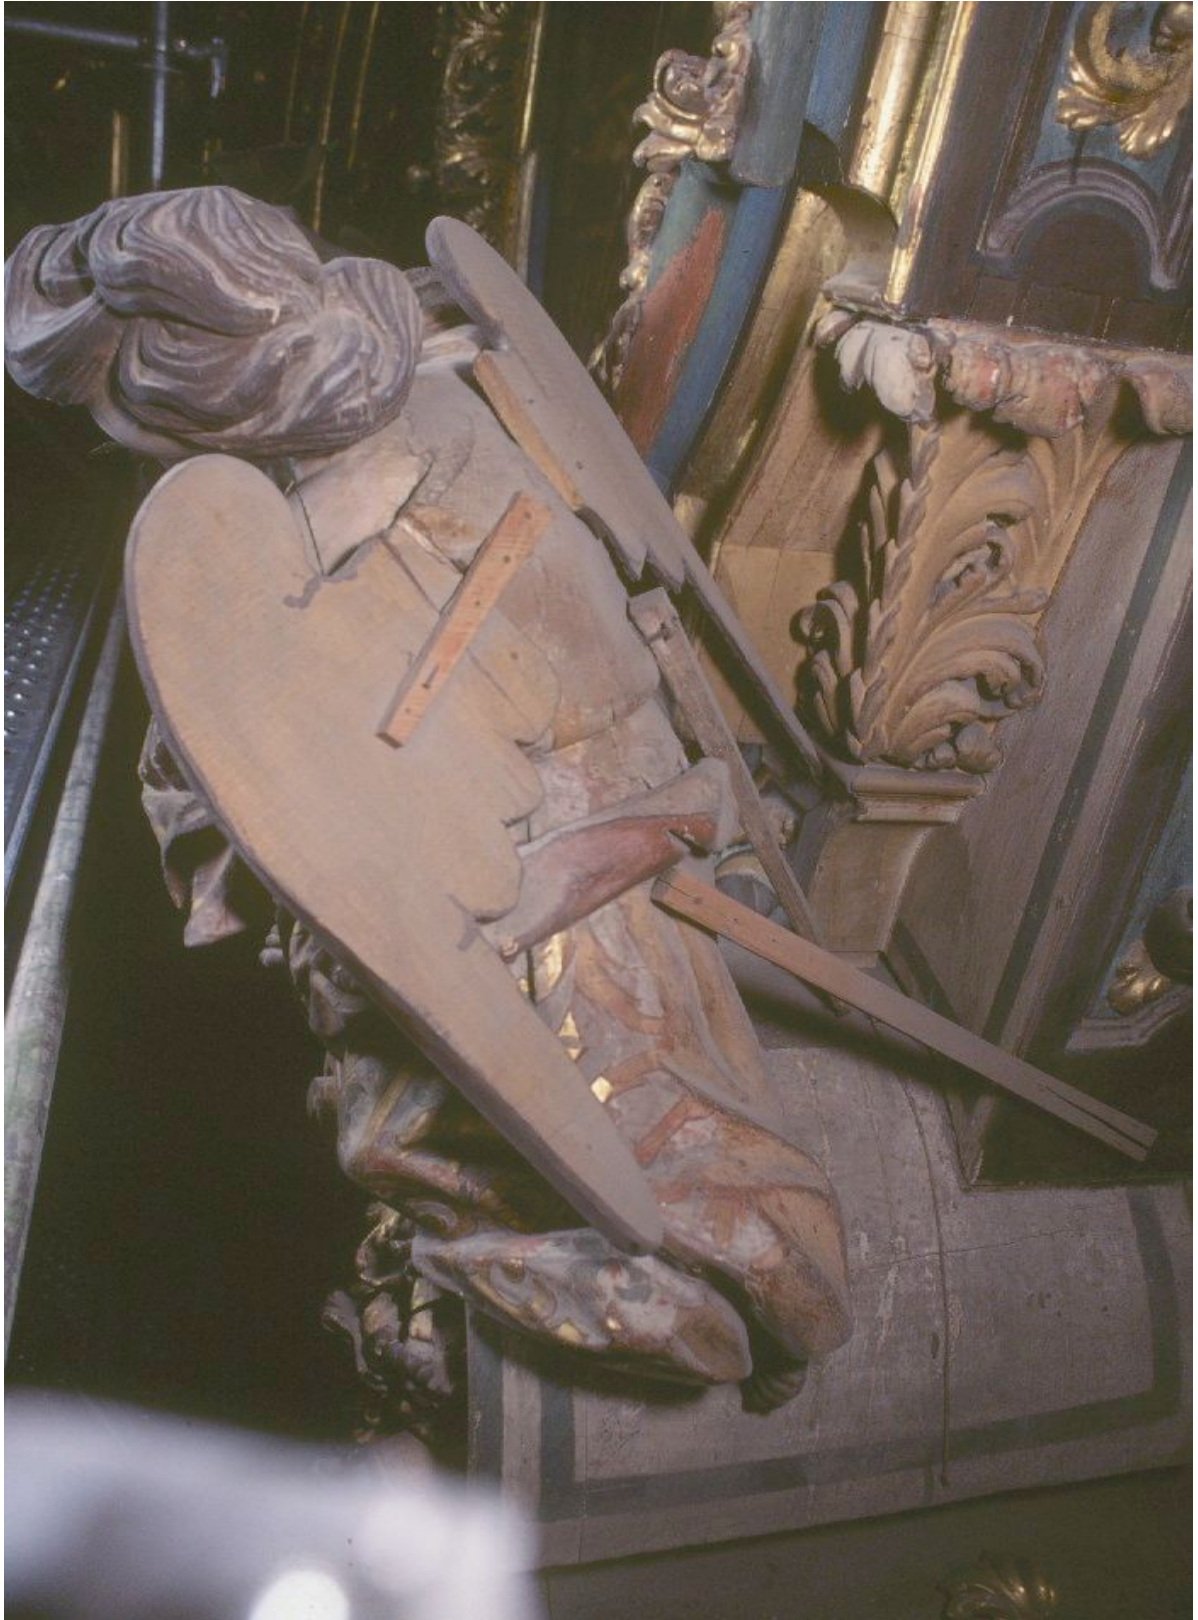
Retablo Mayor: detalle de la precariedad del sistema de sujeción de los ángeles

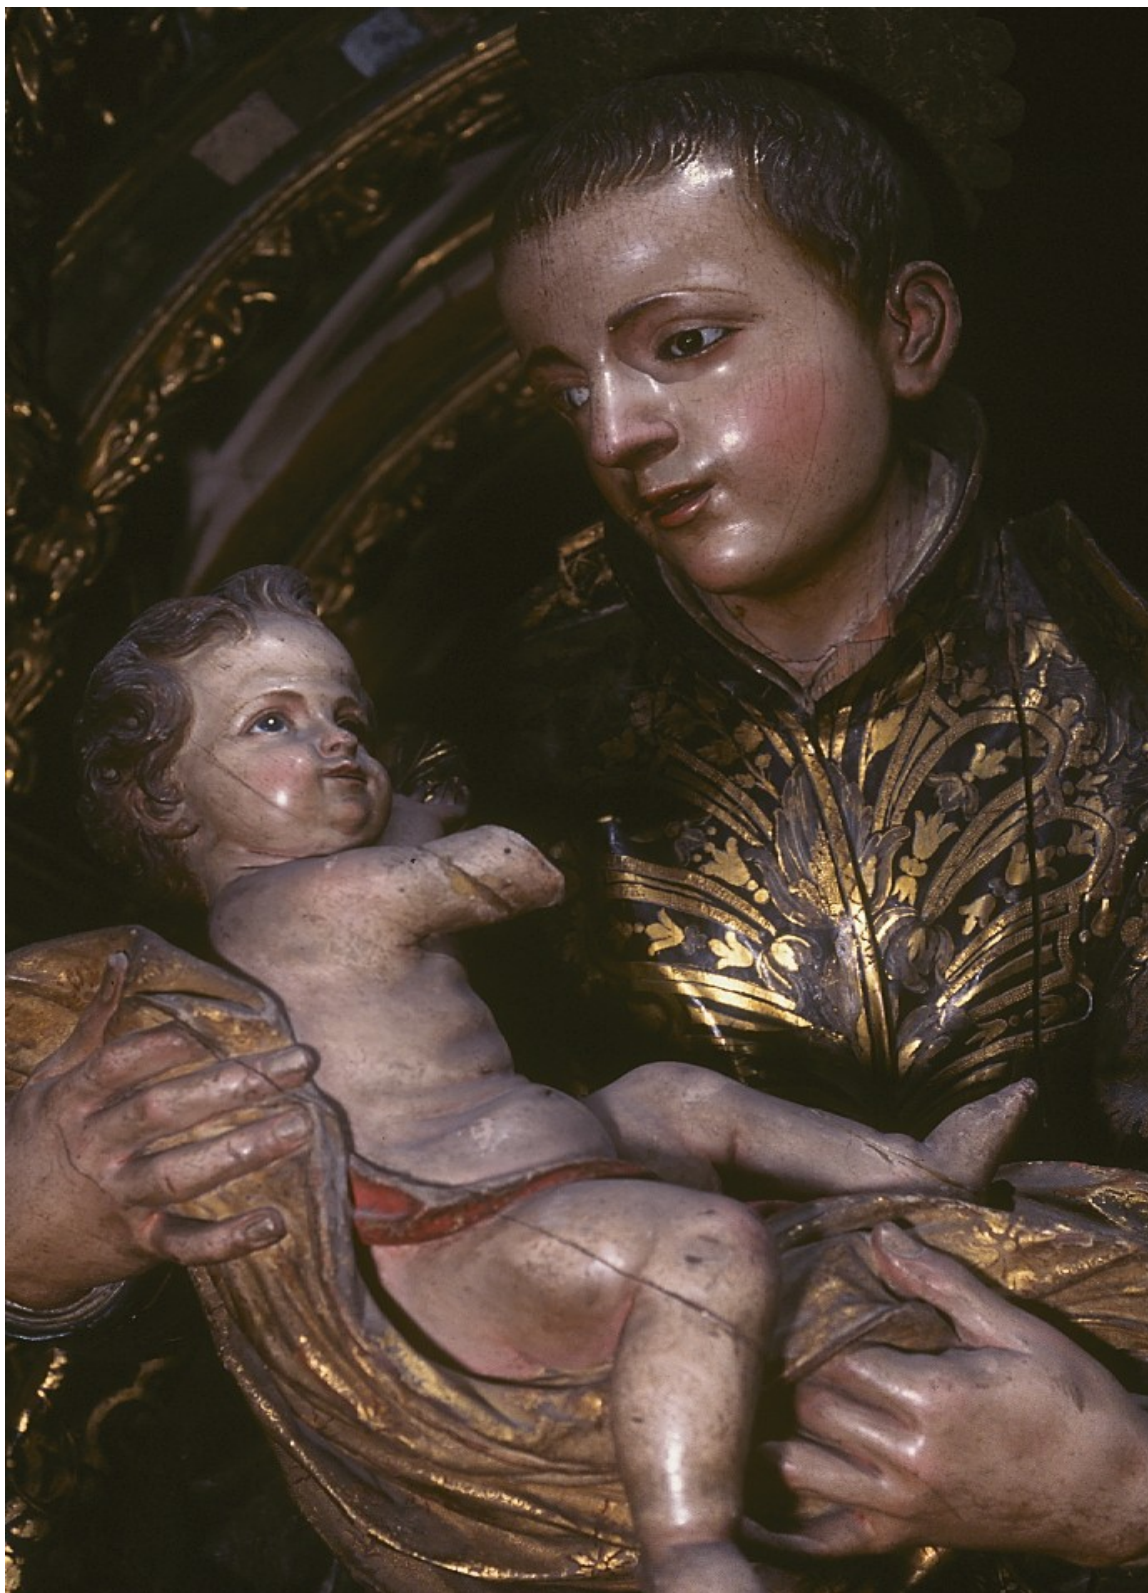
Retablo de San Estanislao de Kotska: detalle de las fisuras y pérdidas de soporte, así como de la suciedad y polvo superficiales

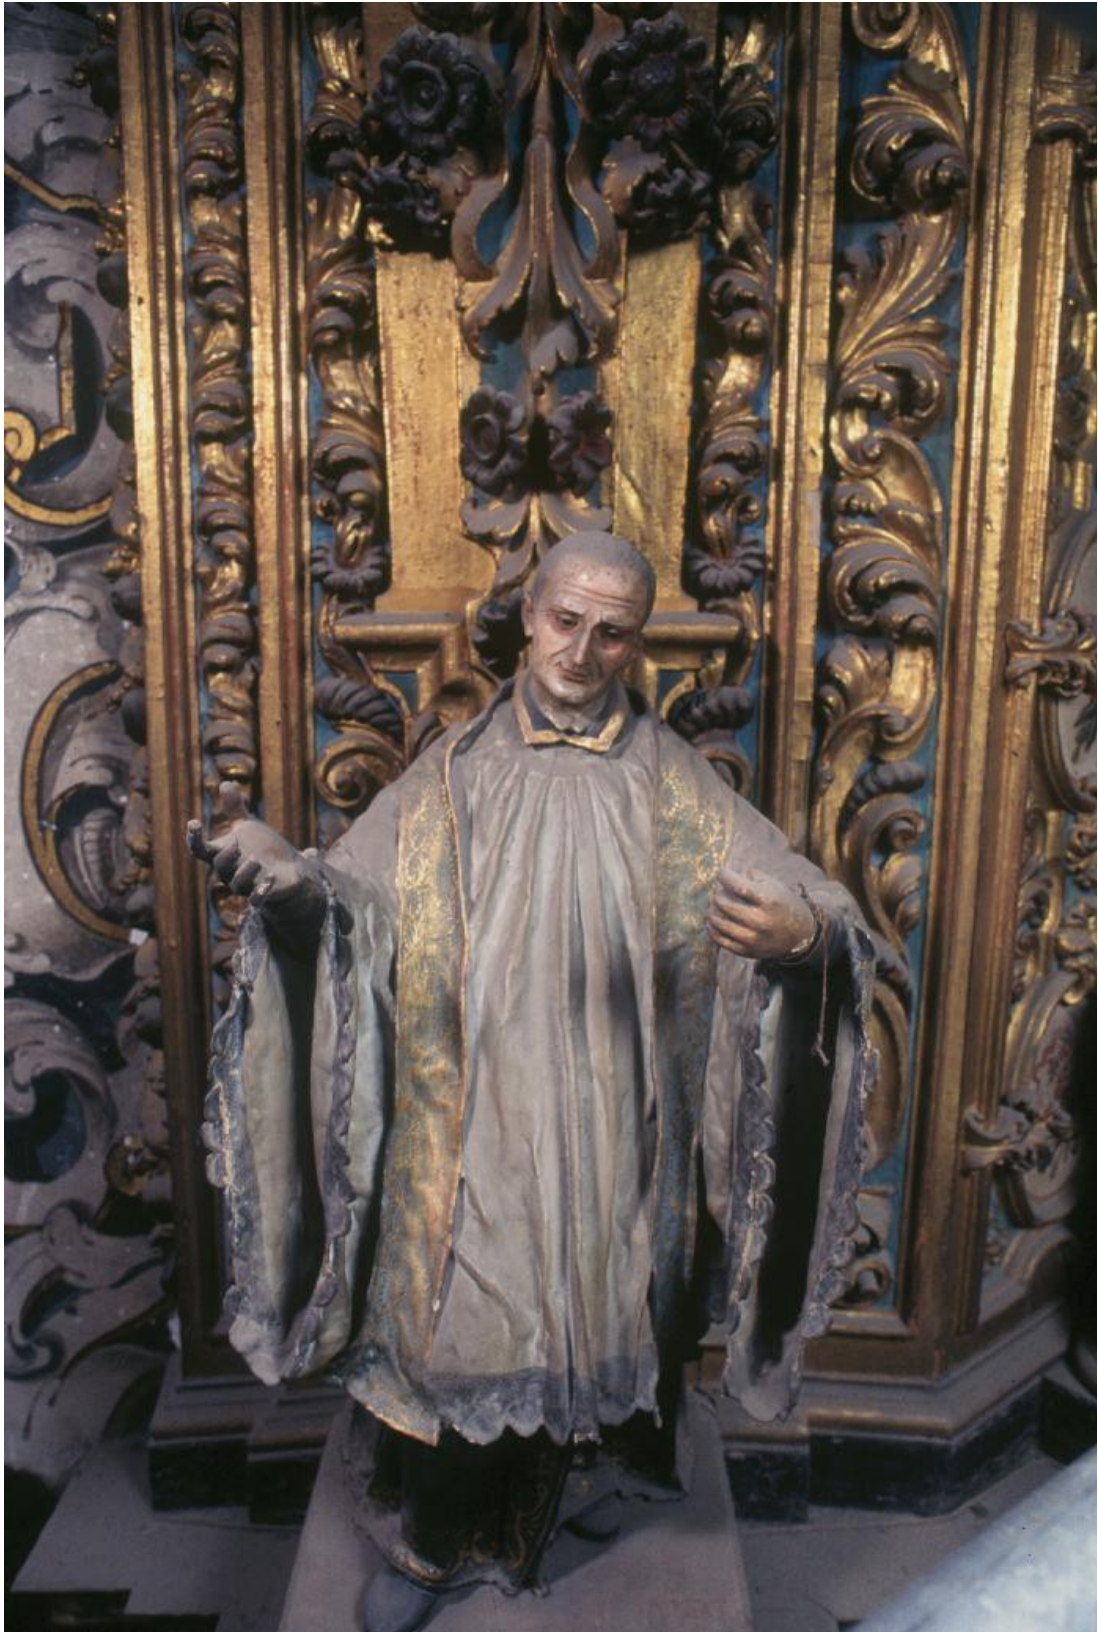
Retablo de San Francisco de Borja: escultura policromada se aprecia la acumulación de polvo y las mutilaciones de fragmentos del soporte
