**CONSERVACIÓN DE UN CONJUNTO MONUMENTAL:  
BIENES MUEBLES DE SAN LUIS DE LOS FRANCESES  
(SEVILLA)**

**CONSERVACIÓN DE UN CONJUNTO MONUMENTAL:**

**BIENES MUEBLES**

**DE SAN LUIS DE LOS FRANCESES**

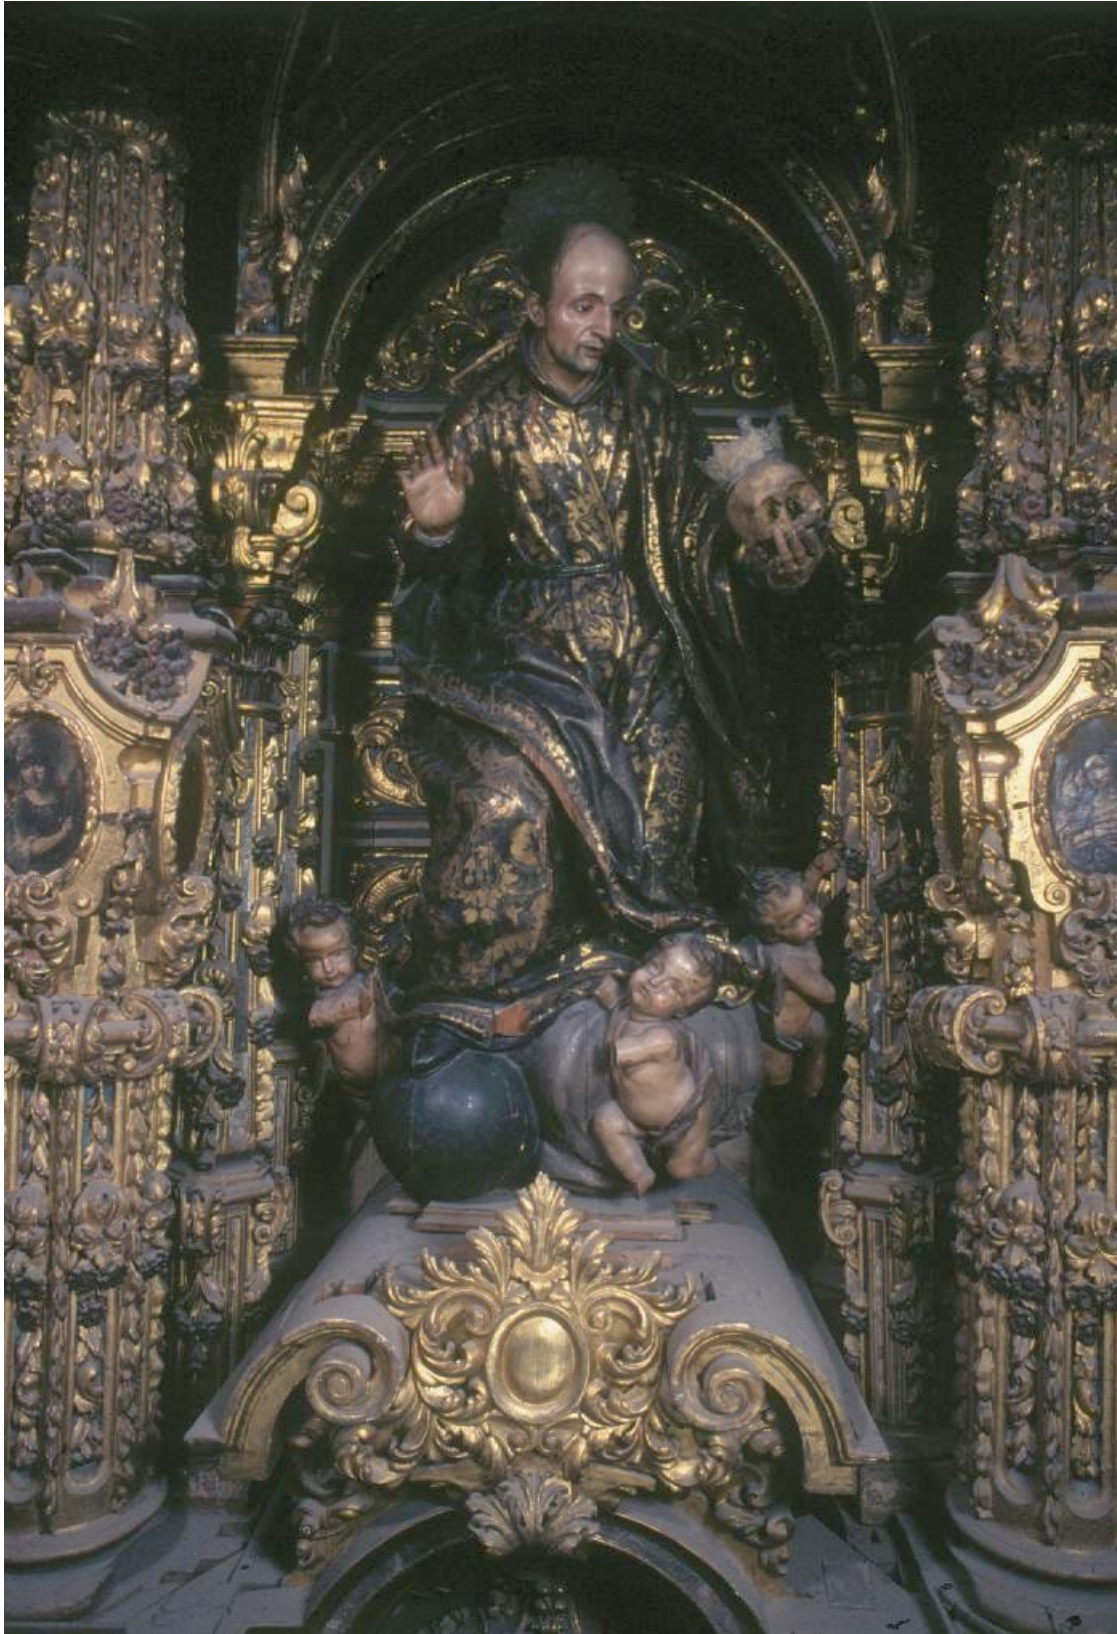
Retablo de San Francisco de Borja: escultura policromada se aprecia la acumulación de polvo y las mutilaciones de fragmentos del soporte

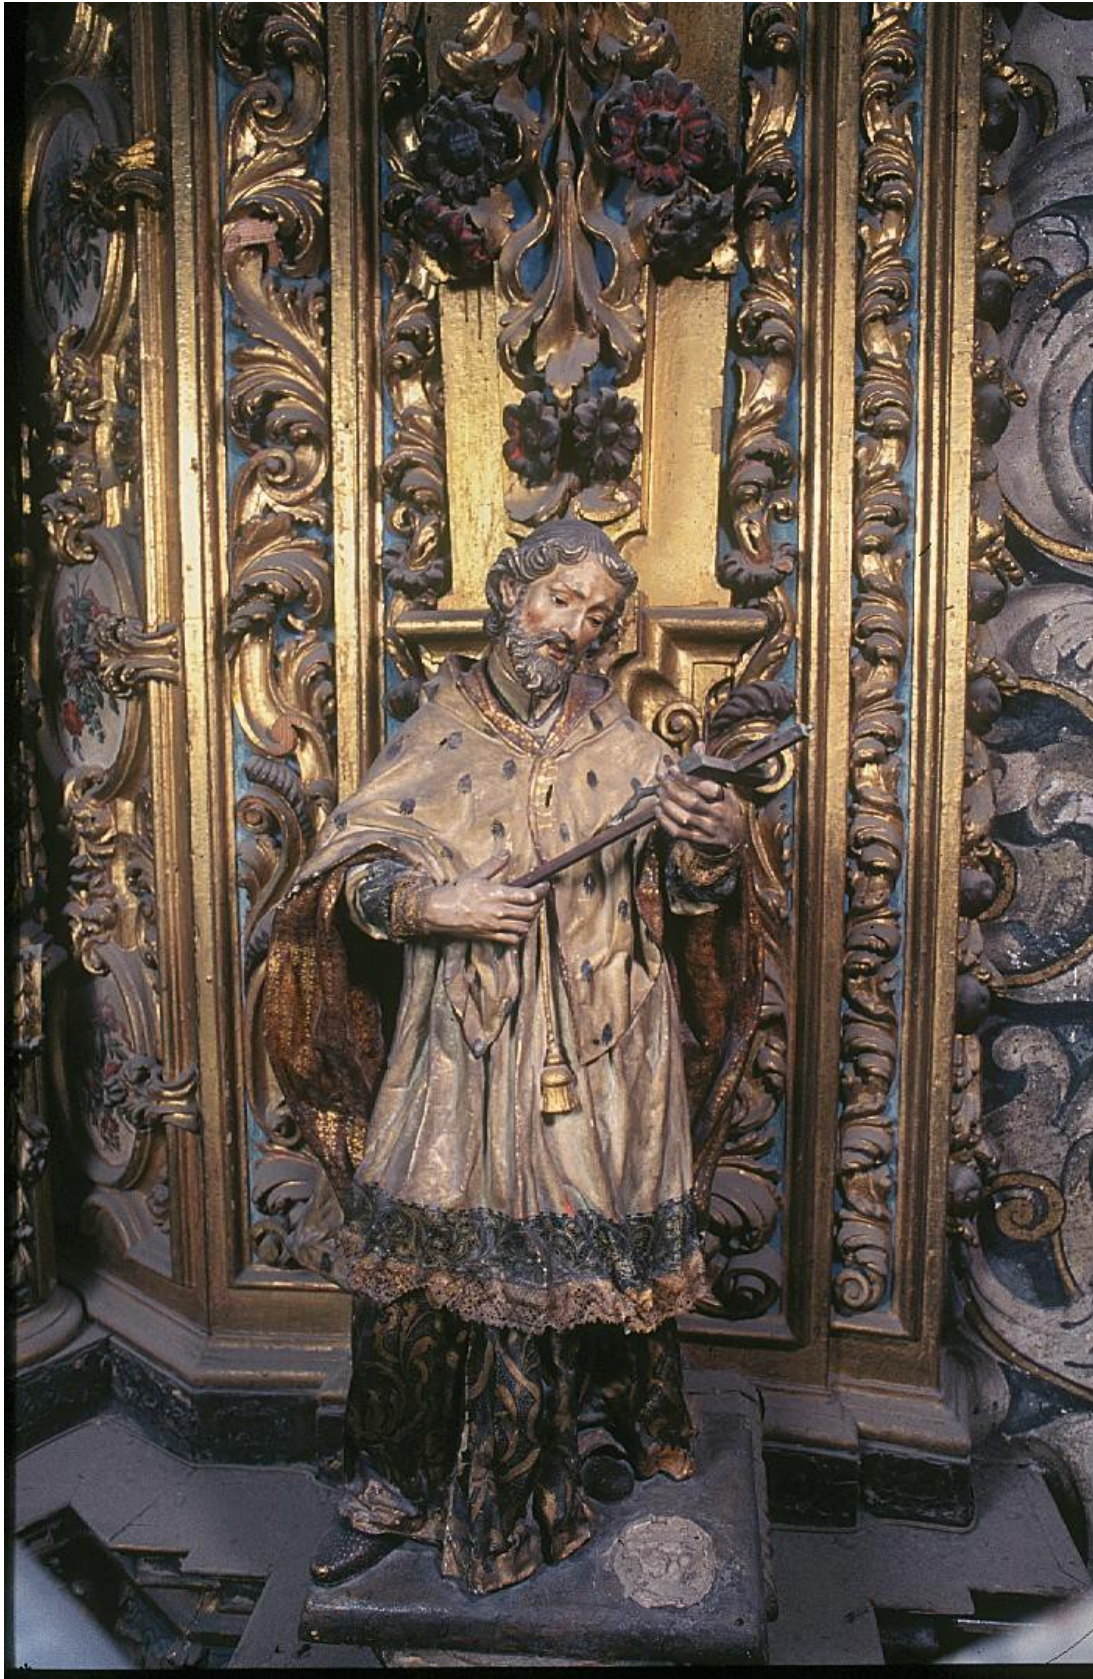
Retablo de San Francisco de Borja: escultura policromada se aprecia la acumulación de polvo y las mutilaciones de fragmentos del soporte

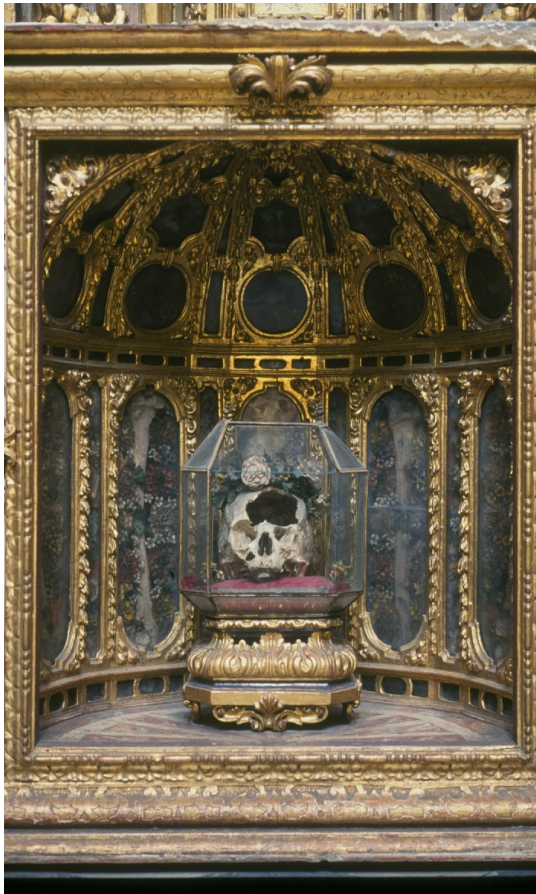
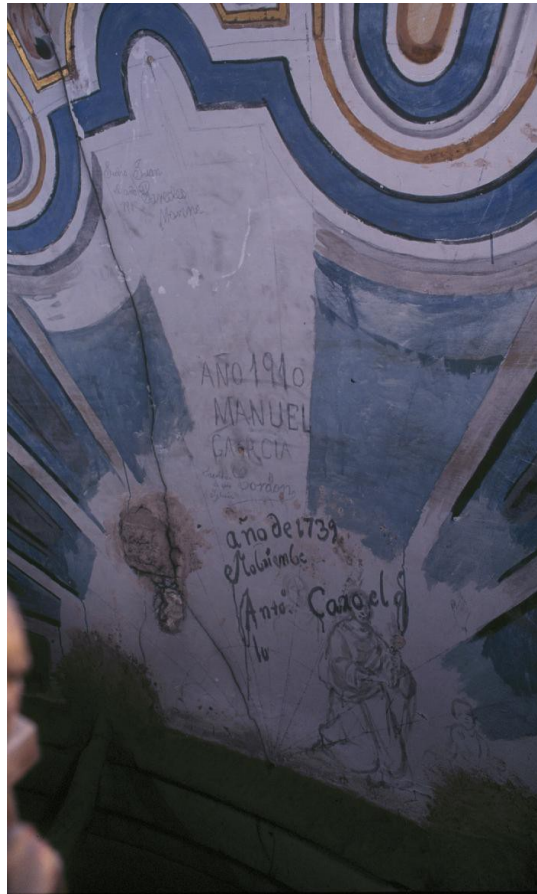
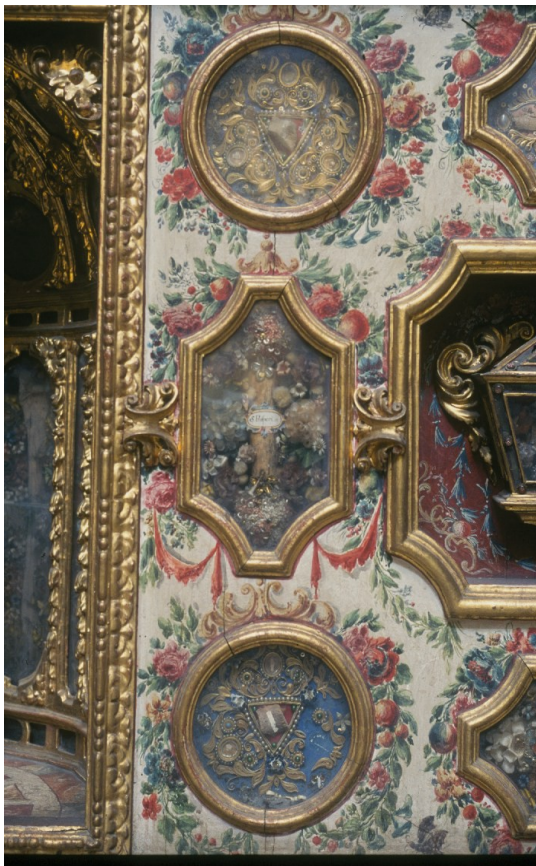
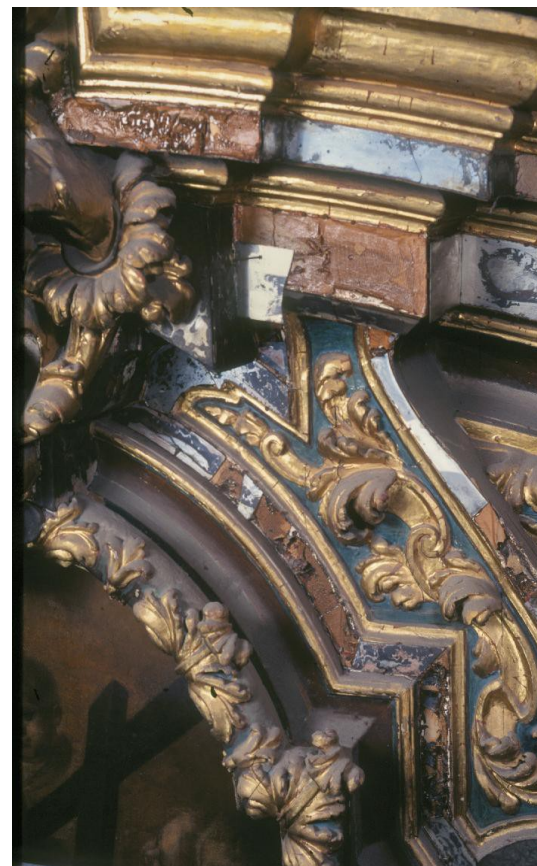
Retablo de San Francisco de Borja: detalle de los relicarios, las flores, las inscripciones aparecidas en el reverso y las pérdidas de los espejos
