Informe de ejecución

PAVIMENTO MUSIVO “DE LOS AMORES DE ZEUS”

ÉCIJA (SEVILLA)

Enero 2019

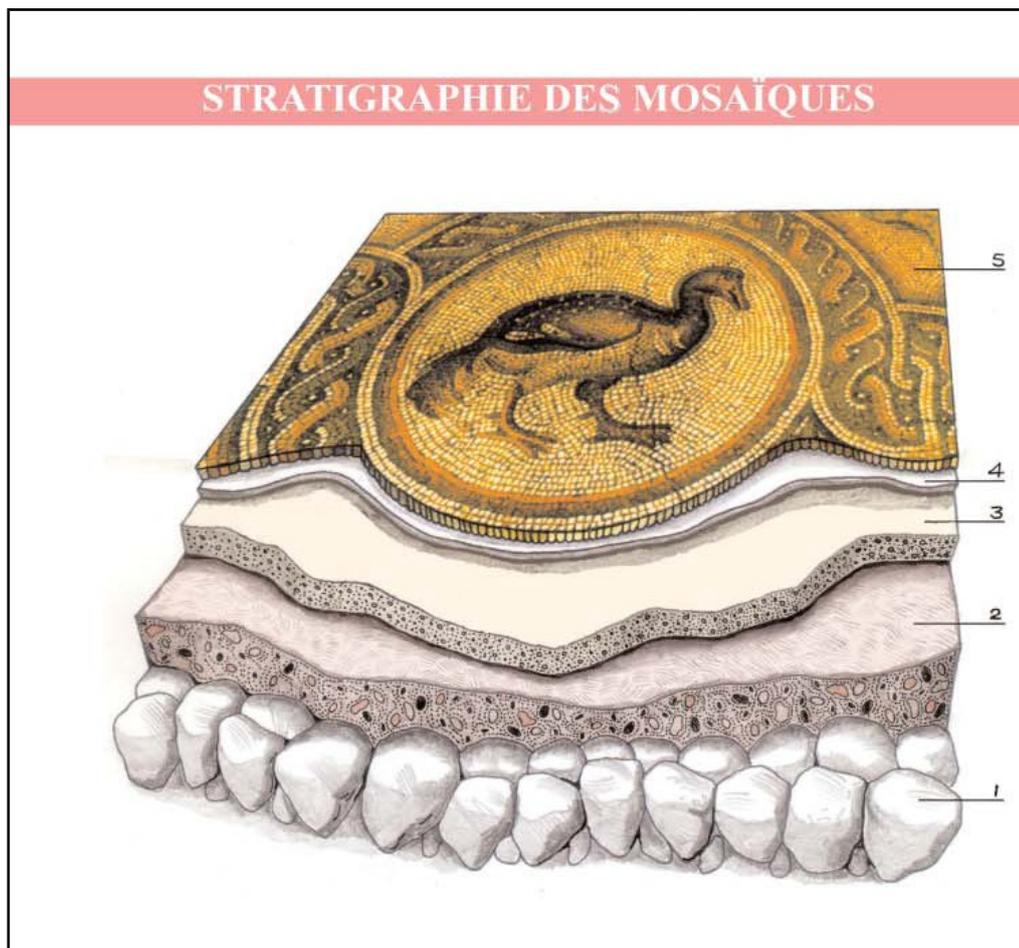
- **Statumen:** es la primera capa, compuesta por un conglomerado de grandes piedras o fragmentos cerámicos, sobre el suelo natural de tierra.
- **Rudus:** Segunda capa preparatoria, normalmente está formada de tres partes de piedra triturada y una de cal.
- **Nucleus:** Tercera capa preparatoria, tiene la misma composición que la anterior, pero en esta ocasión la piedra es más fina.
- **Cama:** es la última capa sobre la que se insertan las teselas, consistente en un mortero fino rico en cal (Fig.1.1)

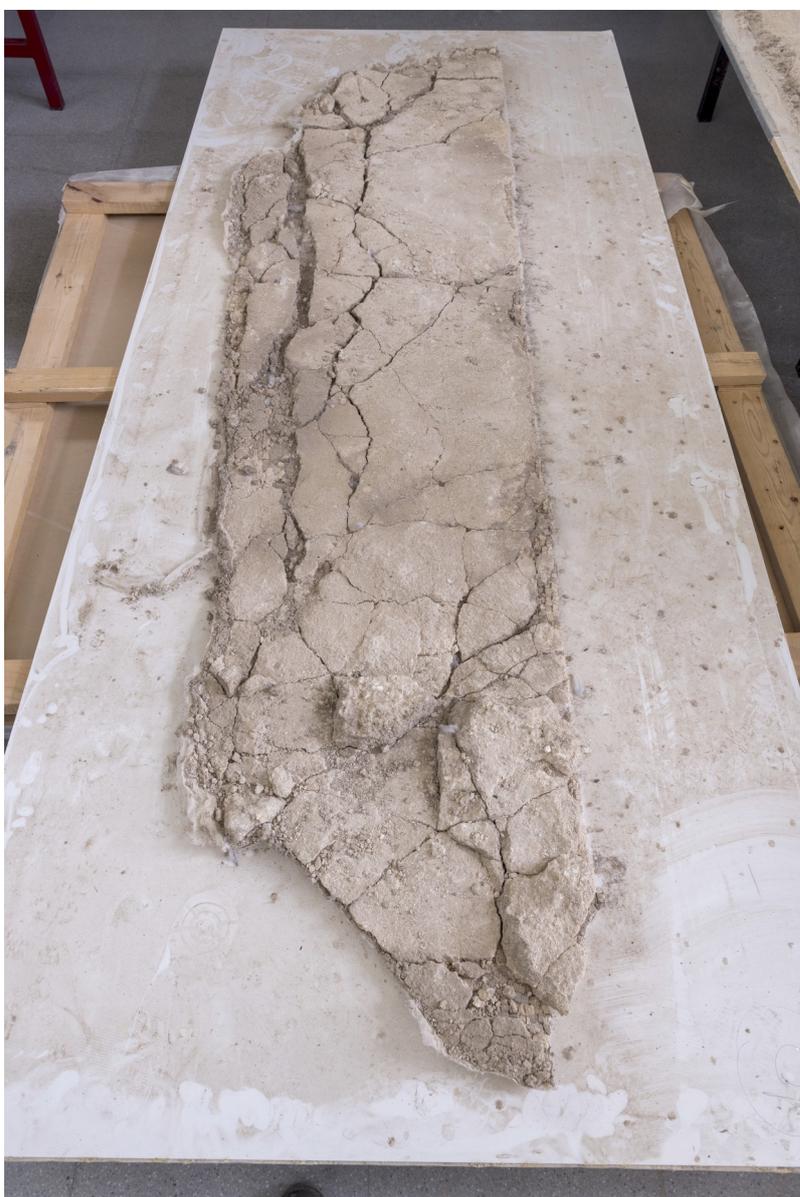
Figura VII.5

Estado de conservación del fragmento nº 10. Los morteros presentan disgregación, decohesión y numerosas fisuras y grietas.

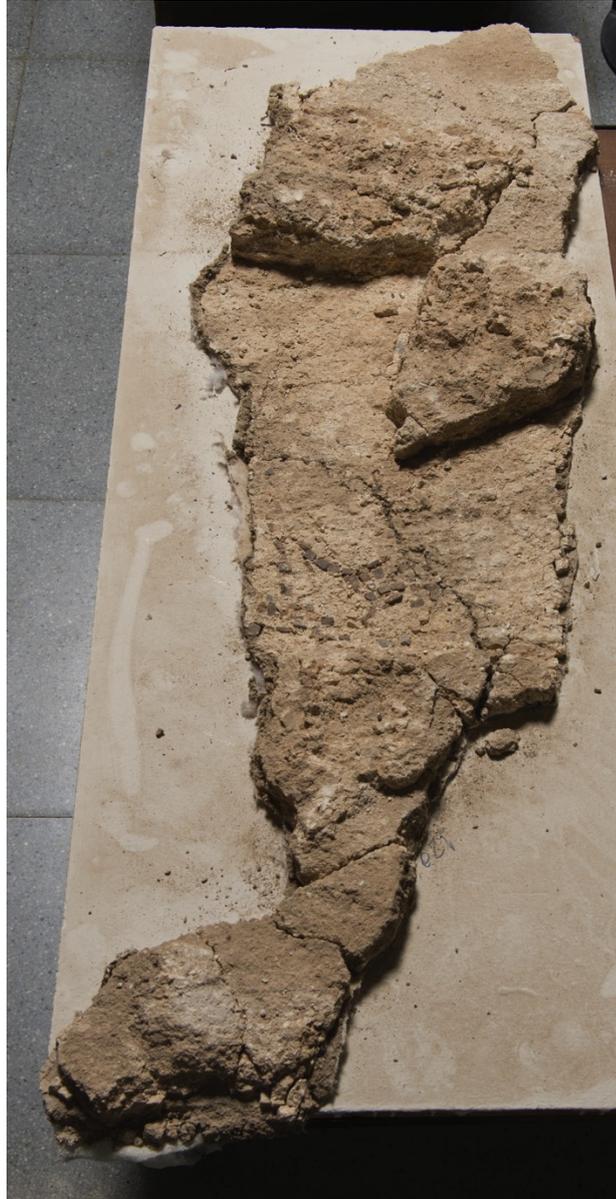
Figura VII.6

Estado de conservación del fragmento nº 4d. Conserva cúmulos de *rudus*.

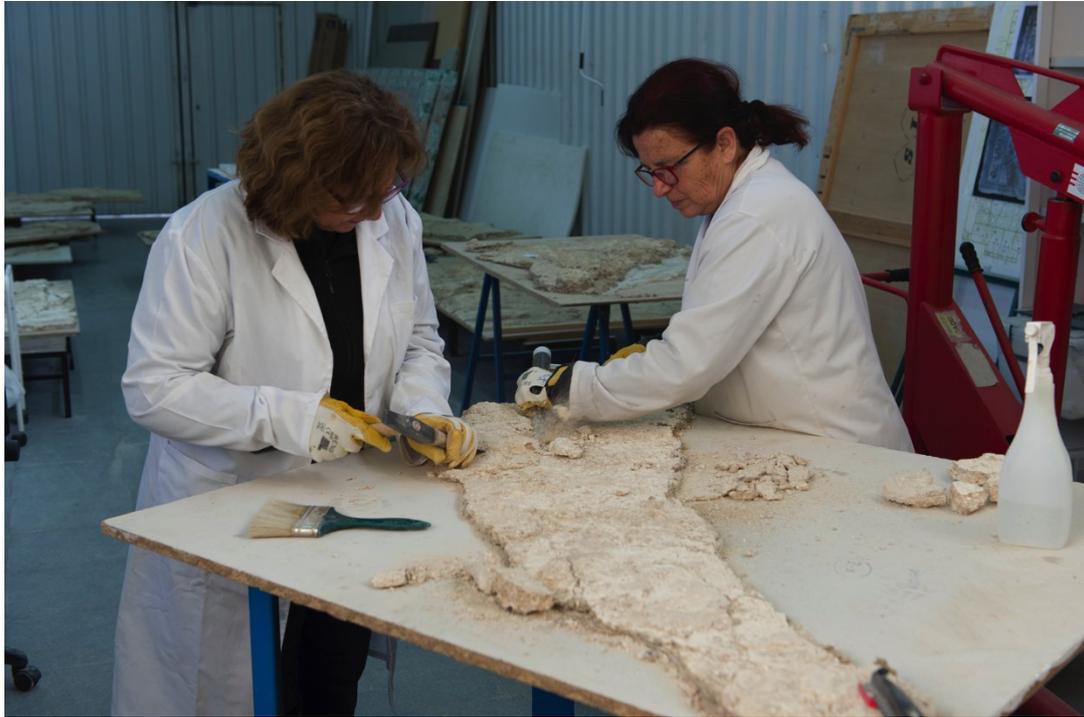
Figura VII.7

Procesos de eliminación de los morteros preparatorios del suelo, nivelando superficie hasta la *cama*.

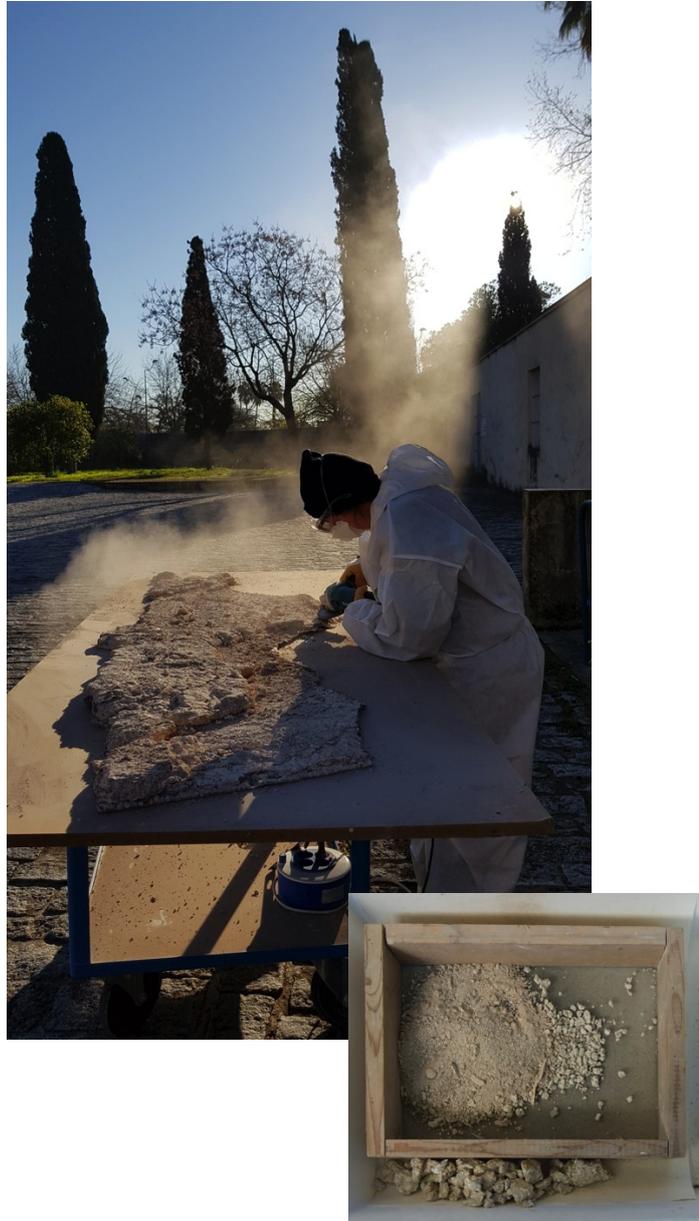
Figura VII.8

Nivelación de los morteros con ayuda de amoladora por la extrema dureza de los mismos. Desbroce y cernido de los restos para la localización de teselas sueltas.

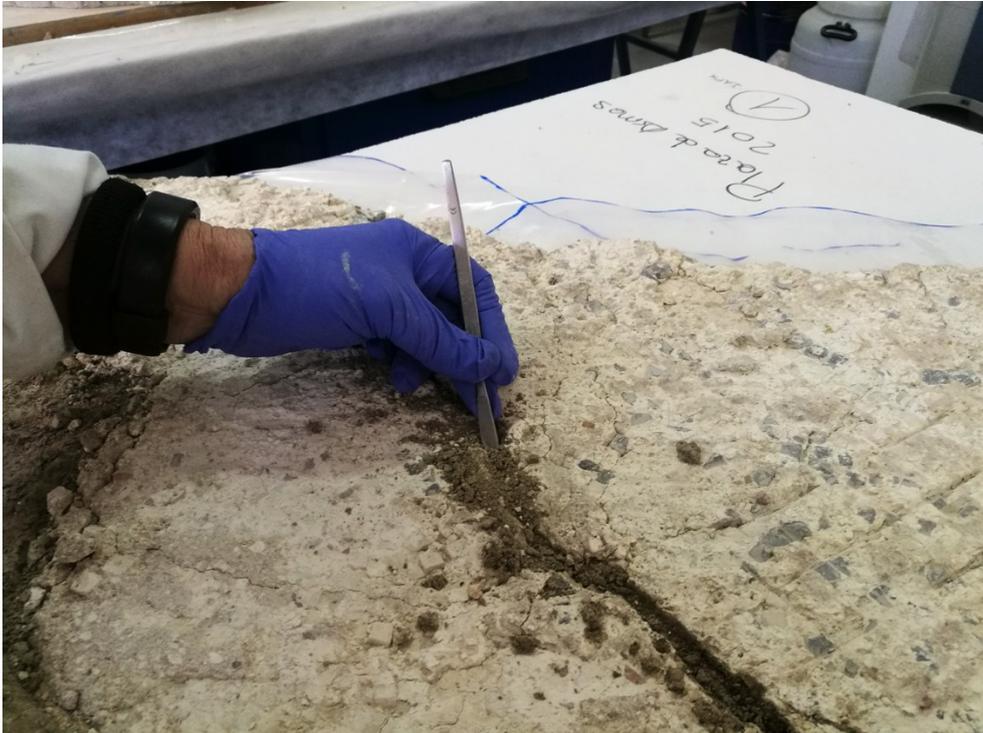
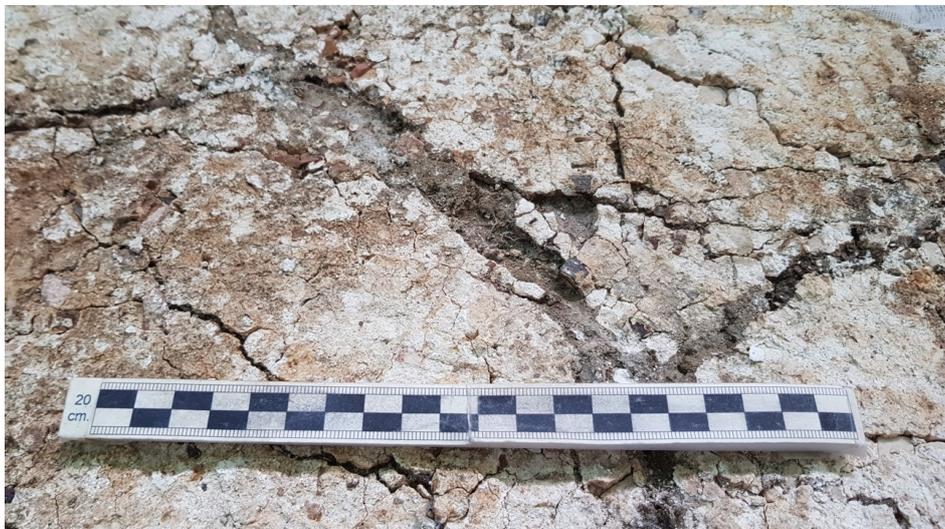
Fig.II.11

Limpieza de las grietas y fisuras del barro y restos de gasas de la fijación puntual.

Eliminación del barro en las grietas. Limpio el reverso, se identificaron claramente las grietas que conserva cada fragmento por el movimiento del terreno en el yacimiento, éstas están llenas de tierra y se procedió a limpiarlas con mucha precaución porque las teselas se podían mover al quitarles el barro que las mantenía unidas (Fig.II.11).

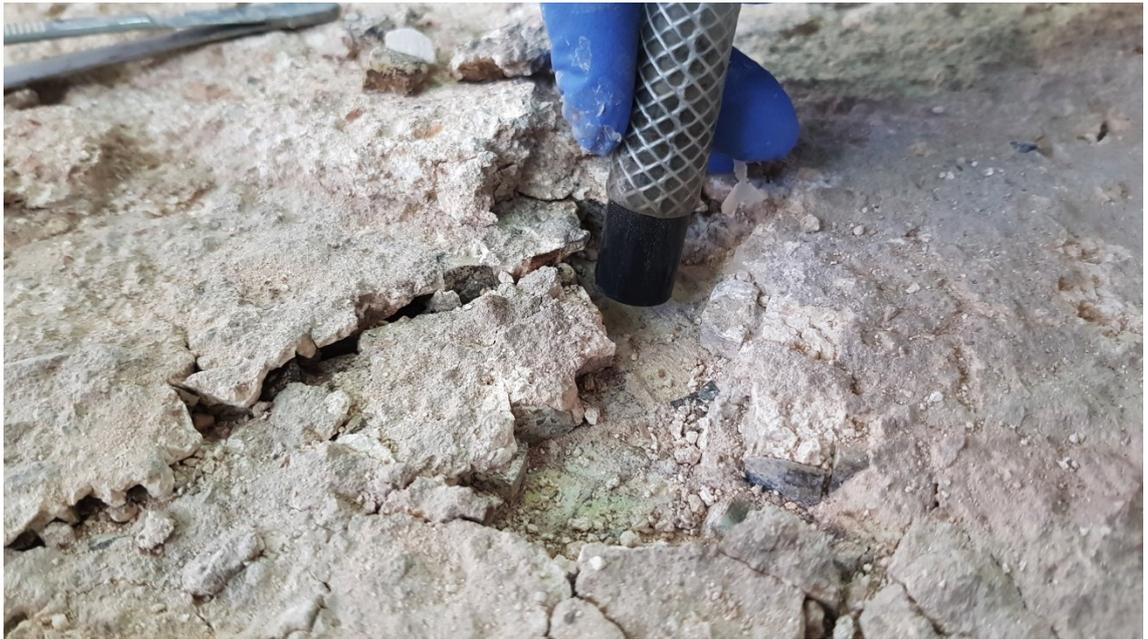
Figura VII.12

Limpieza con microaspirador de la arenilla suelta.

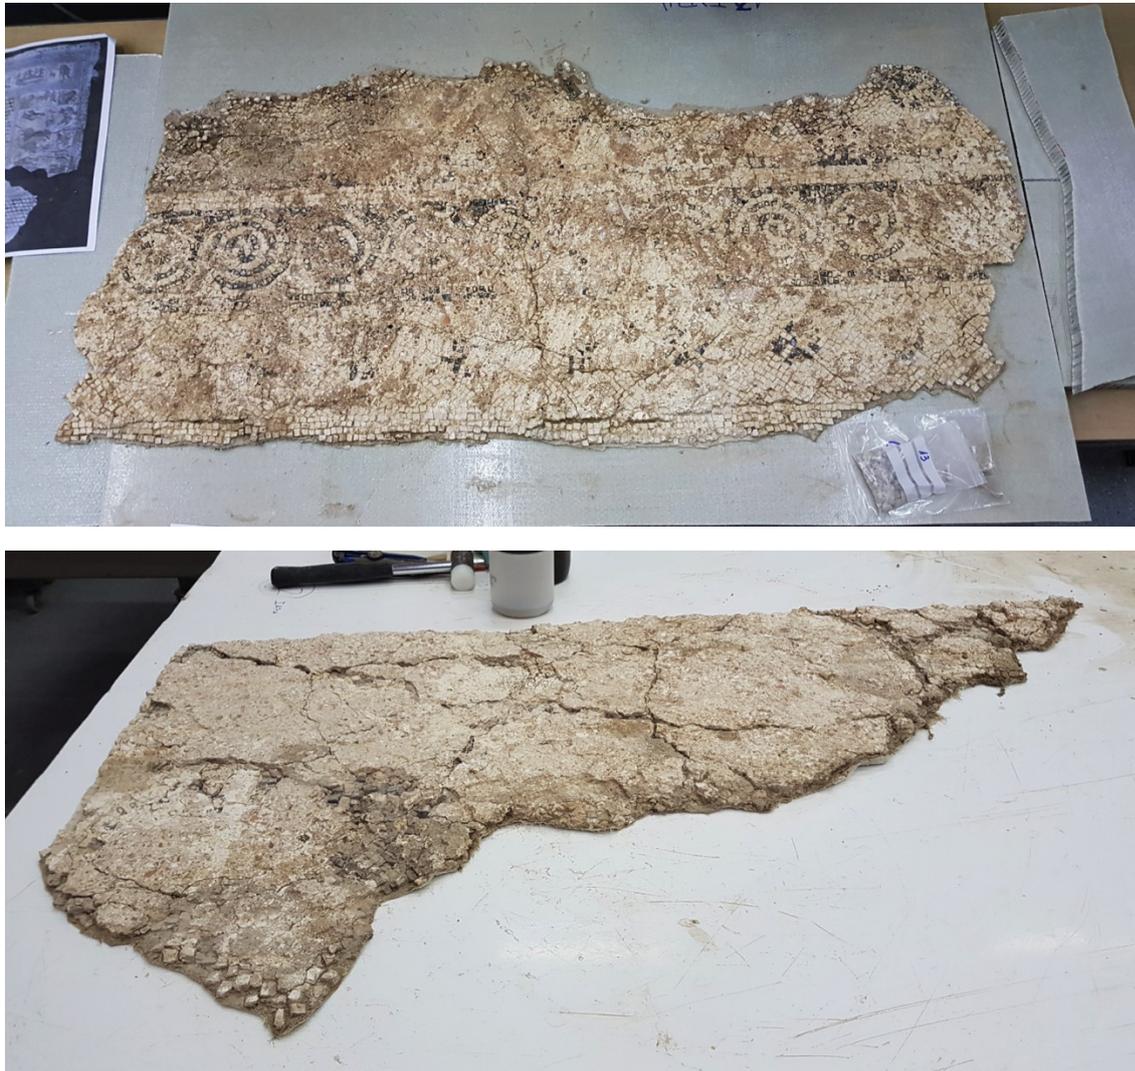
Figura VII.14

Reversos de los fragmentos nº 13 y 12, una vez terminados los procesos de limpieza de los morteros.

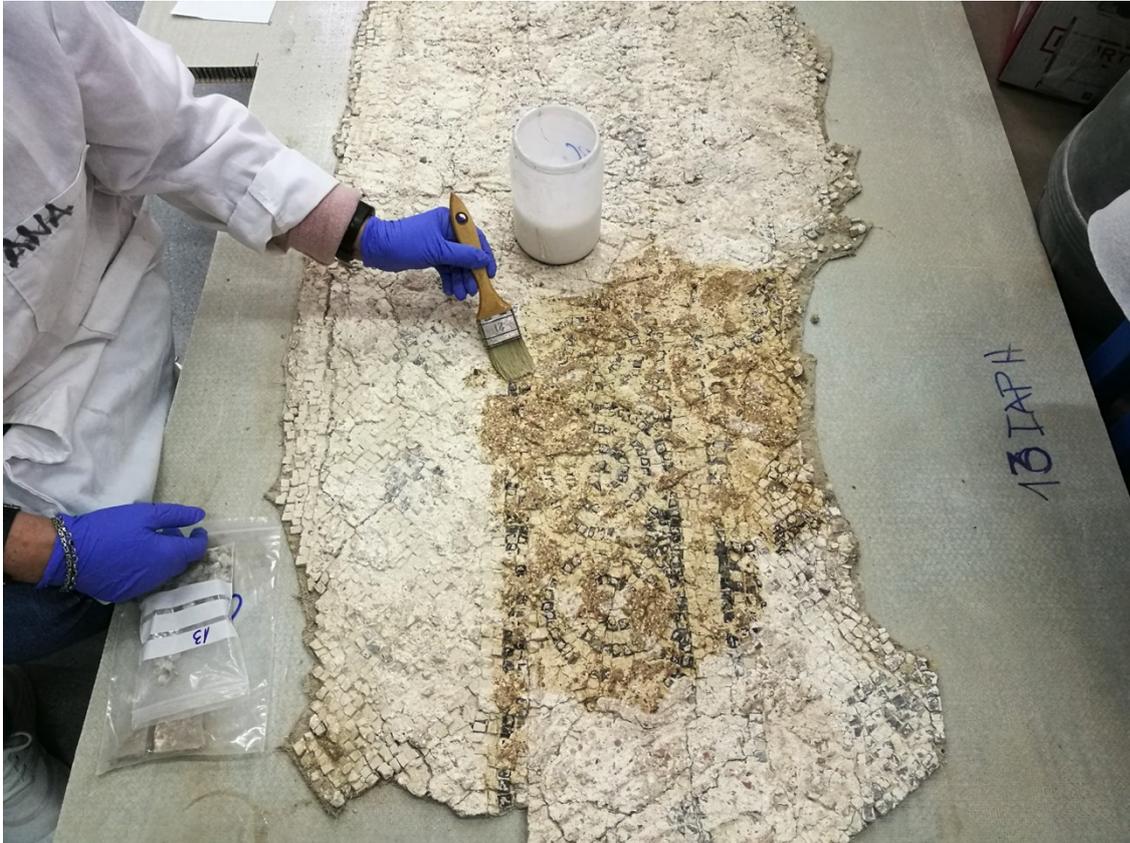
Fig.ura VI.16

Consolidación de los morteros con resina vinílica en la placa nº 13.

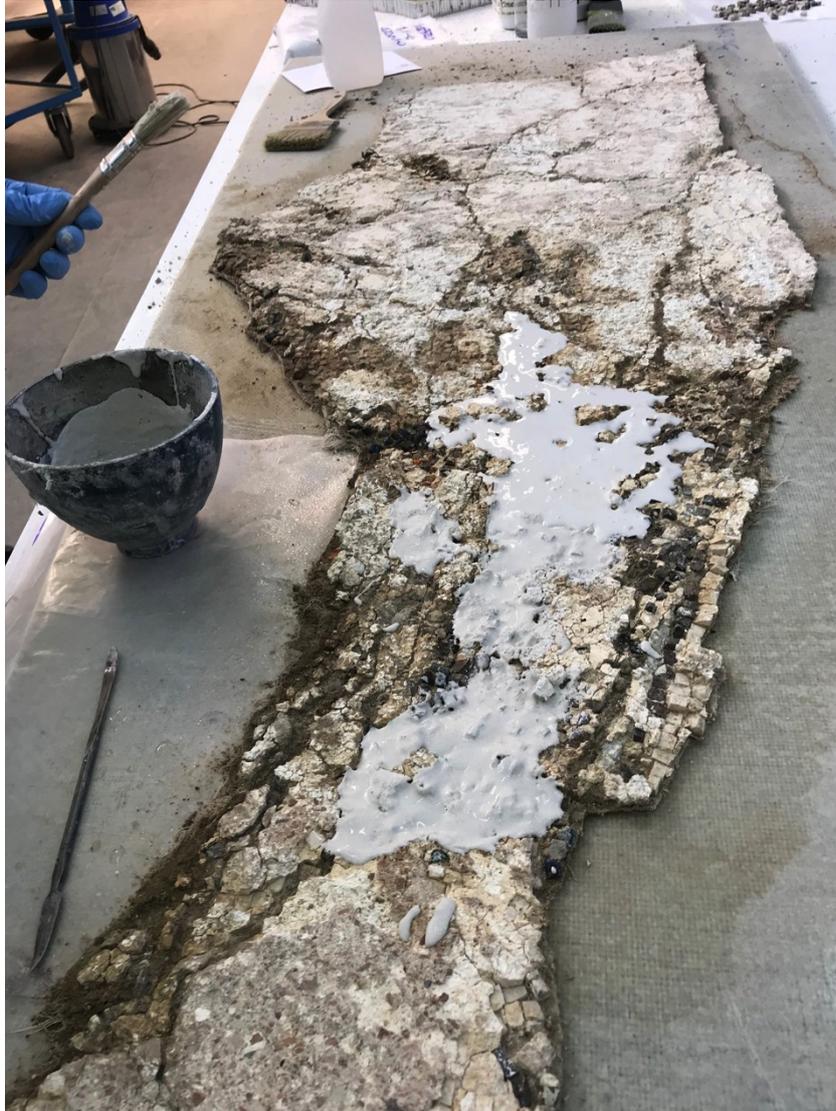
Figura VII.17

Consolidación de zonas localizadas con grandes faltas de la *cama* original. En estos casos se inyectan morteros a base de cales naturales exentos de sales eflorescentes.

de piezas sueltas, se vuelven a su sitio pegándolas con resina acrílica en acetona al 50%. para zonas muy localizadas, con fisuras y grietas, se inyecta resina vinílica al 5% en agua desmineralizada (Fig.II.13). Por último, para zonas más amplias se ha utilizado morteros de cales naturales exentas de sales eflorescentes, disueltos en agua desmineralizada y aplicado en inyección (Fig.II.17).

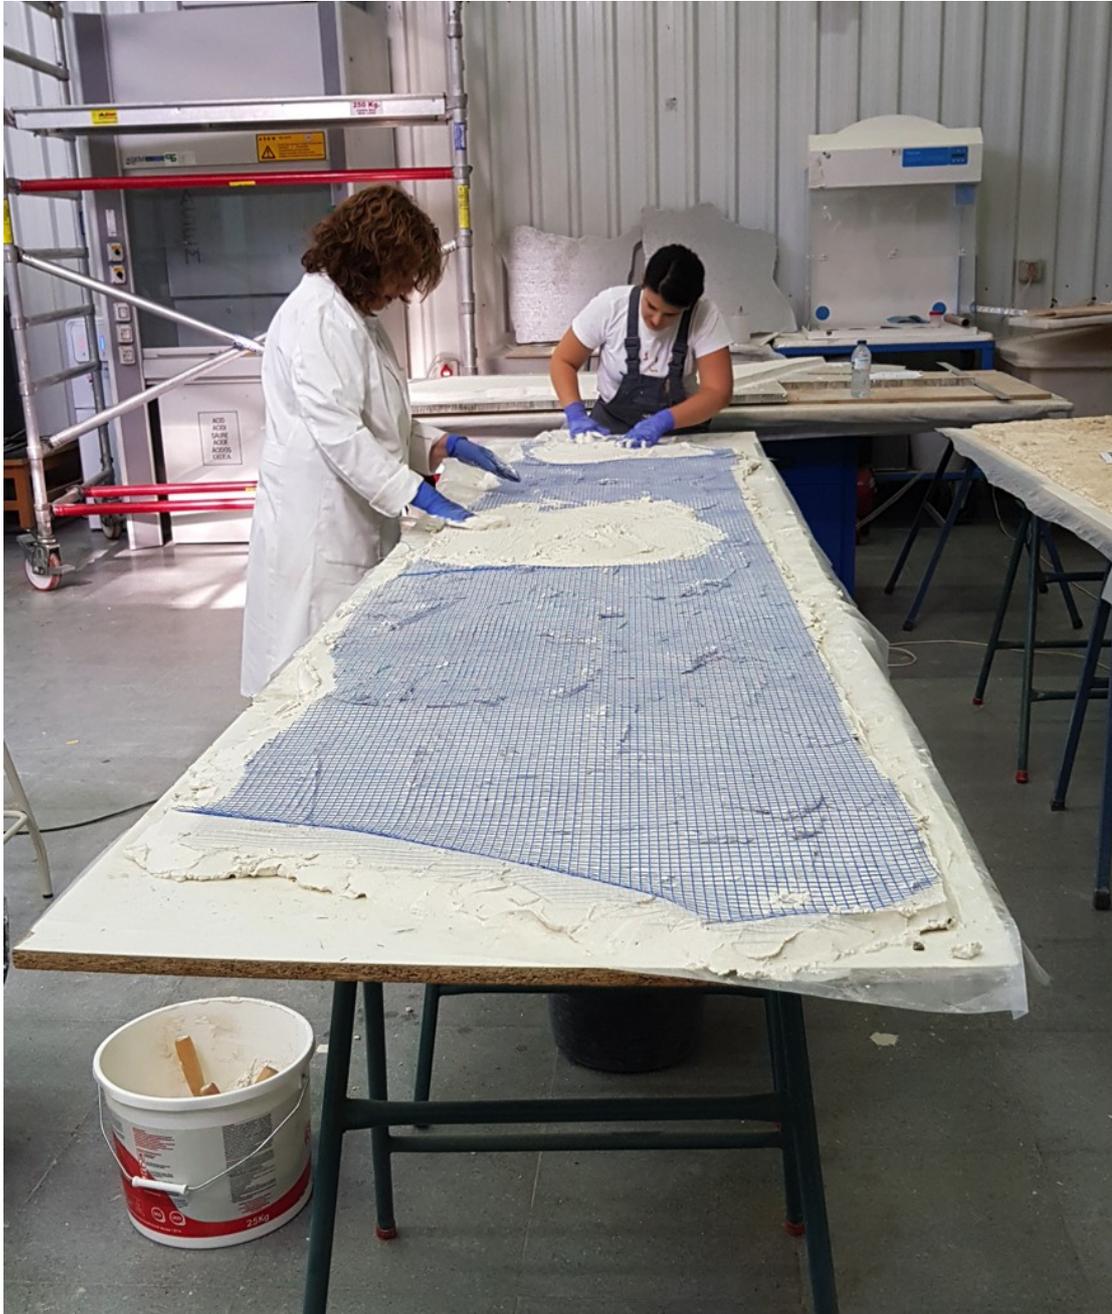
Figura VII.19

Aplicación de mortero nuevo y colocación de una malla de fibra de vidrio. Fragmento nº 1d.

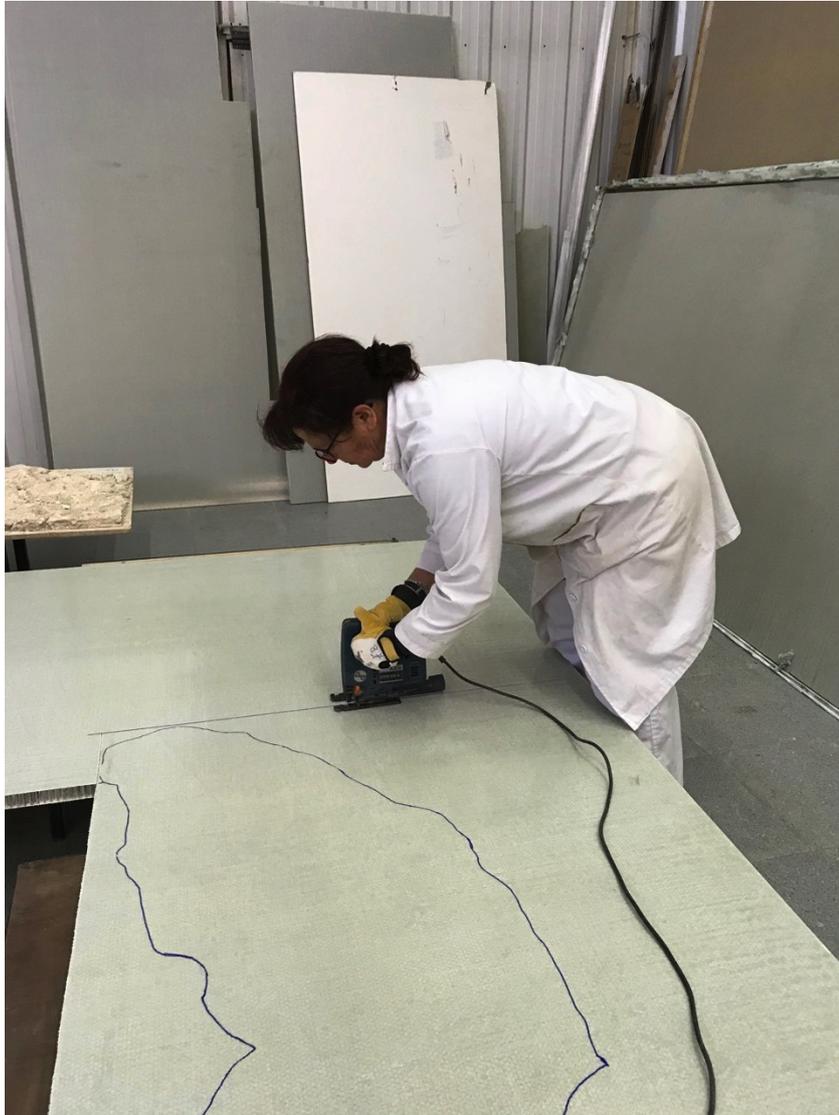
Figura VII.22

Corte de las planchas de material inerte, siguiendo las plantillas de los fragmentos.

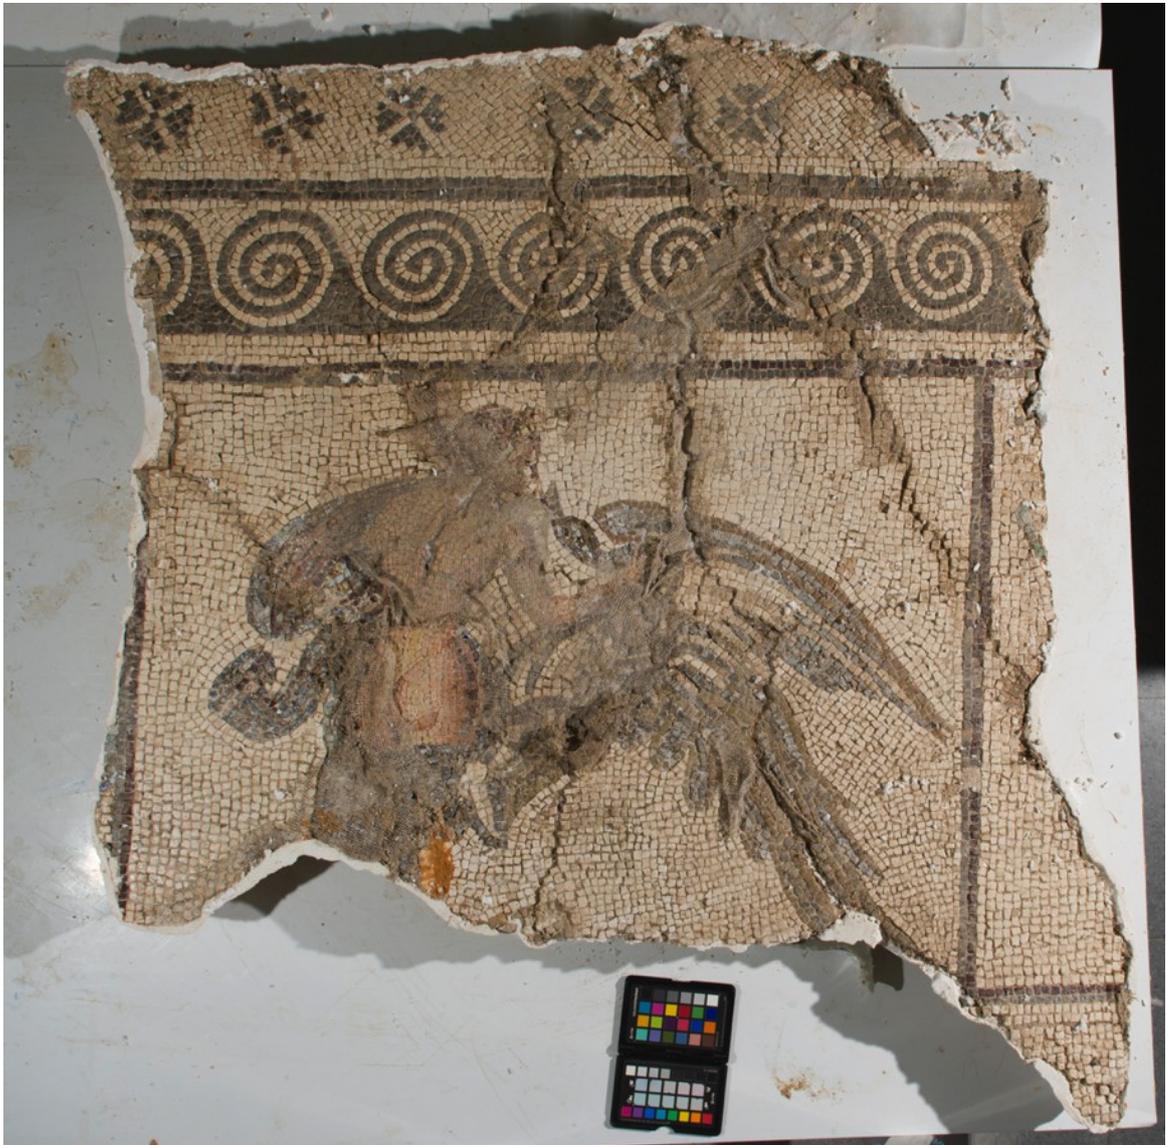
Figura VII.30

Estado de conservación de la superficie musiva una vez eliminadas las gasas de protección. En esta pieza nº 3 a, se observan las fijaciones puntuales en las grietas. Utilización de vendas con resina acrílica.

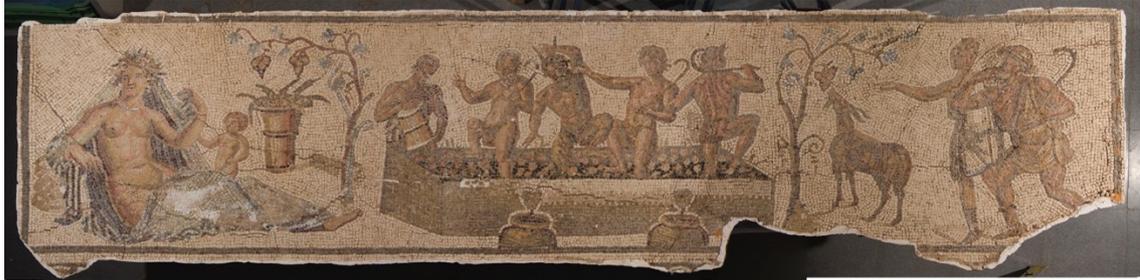
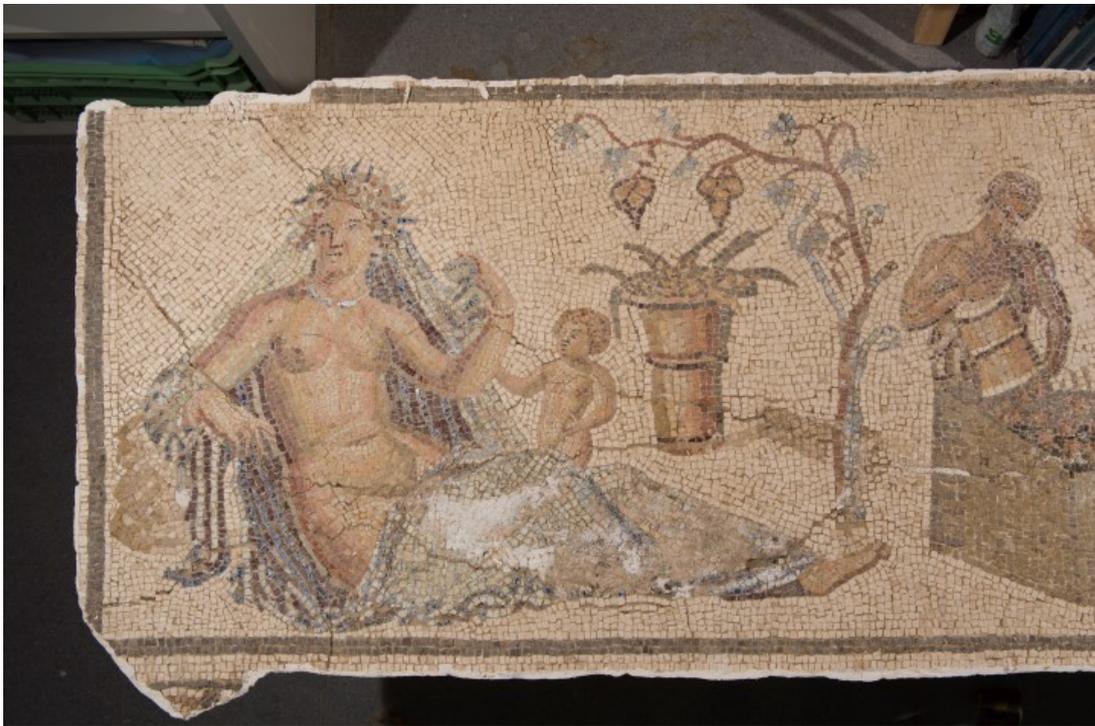
Figura VII.31

Estado de conservación de la superficie musiva una vez eliminadas las gasas de protección. Pieza nº 1

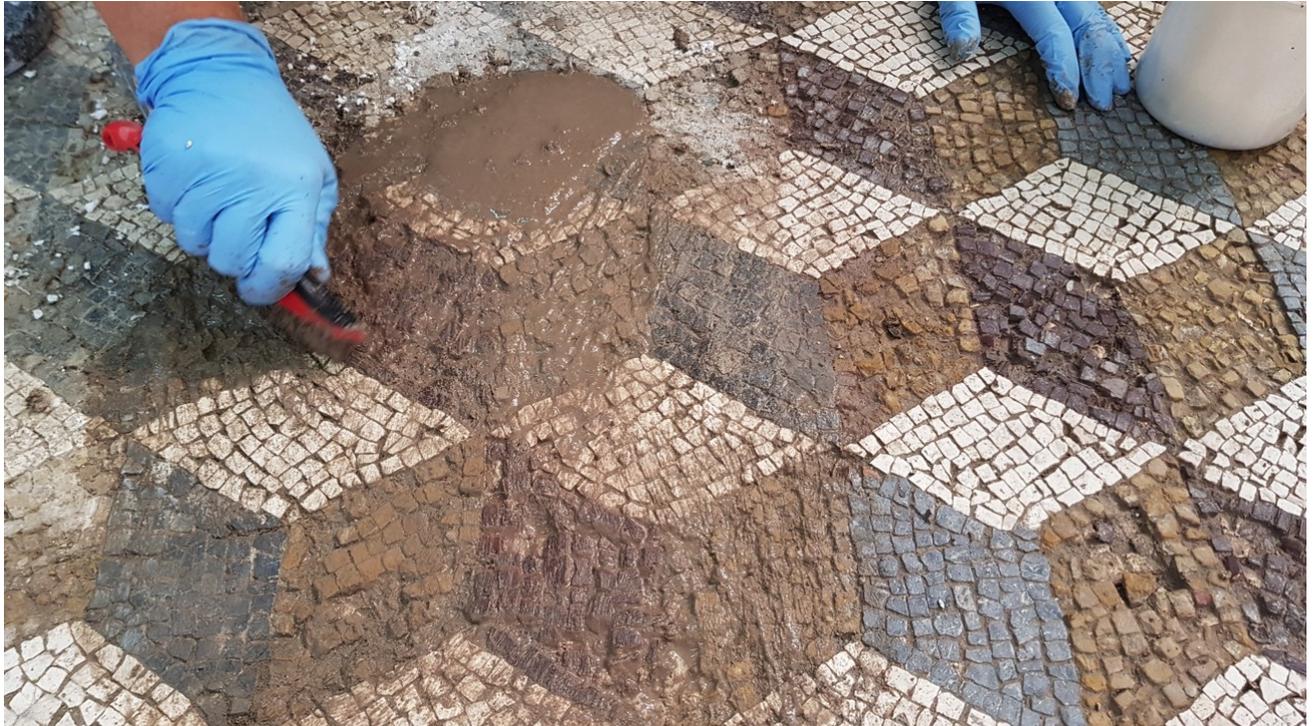
Figura VII.33

Limpieza de la superficie musiva de los depósitos de barro.

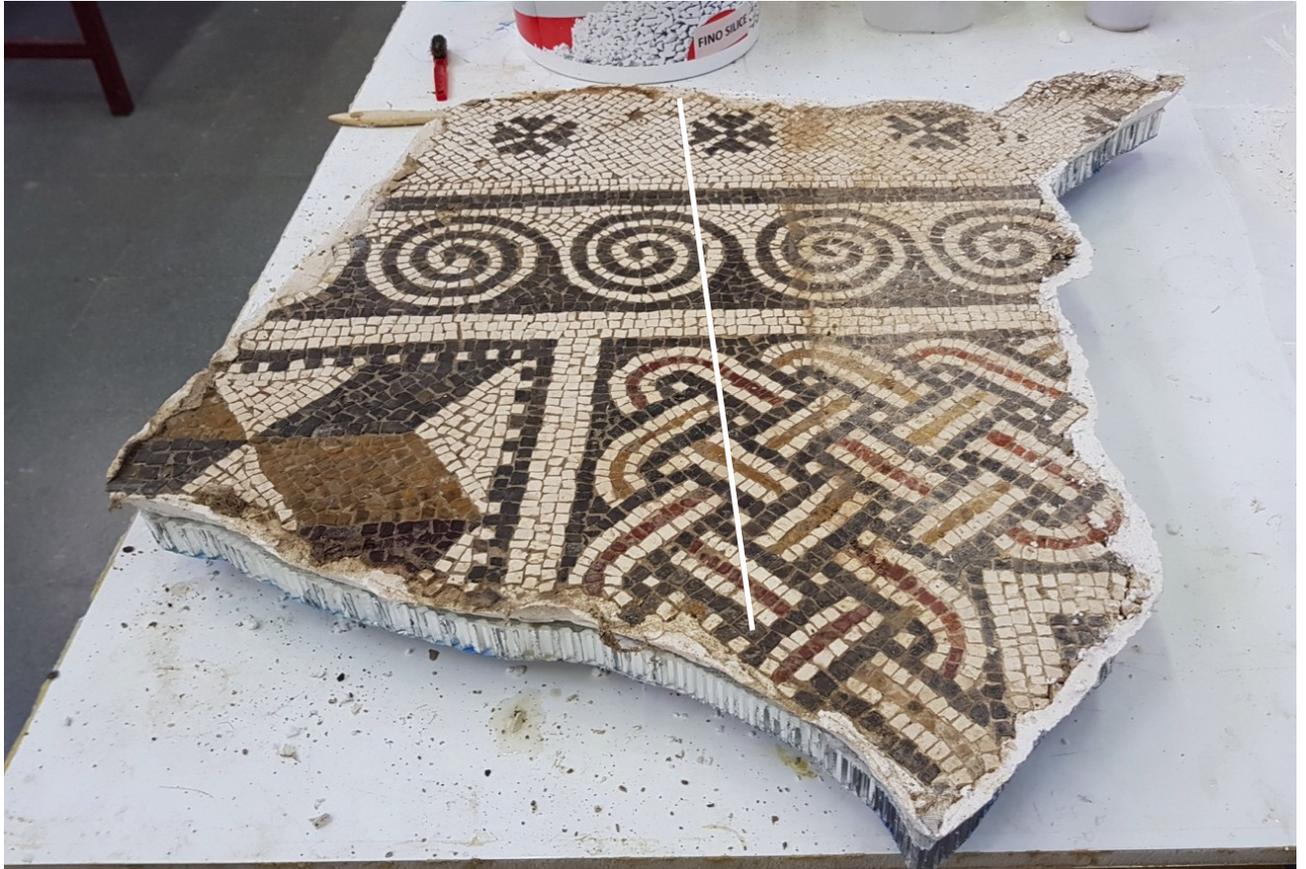
Figura VII.34

Mitad del proceso de limpieza. Pieza nº 1e.

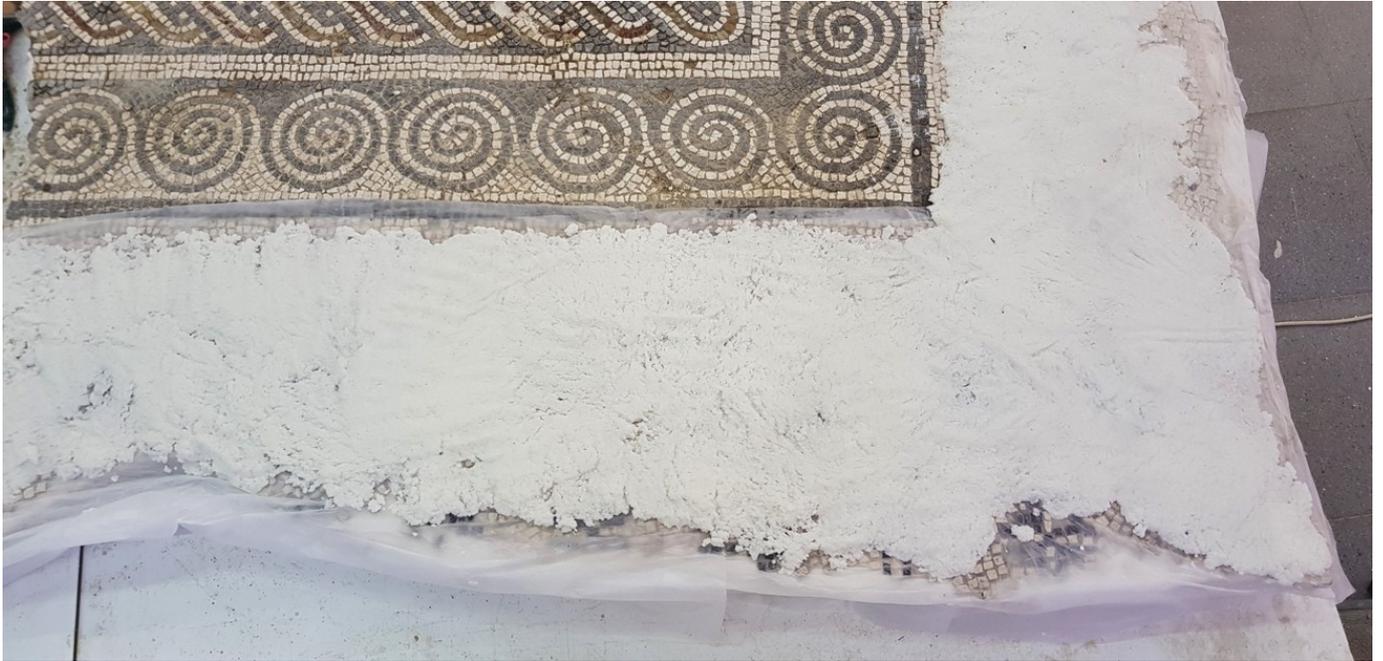
Figura VII.37

Proceso de limpieza química con la aplicación de papeta con una disolución de EDTA en el fragmento nº 1e , para eliminación de concreciones.

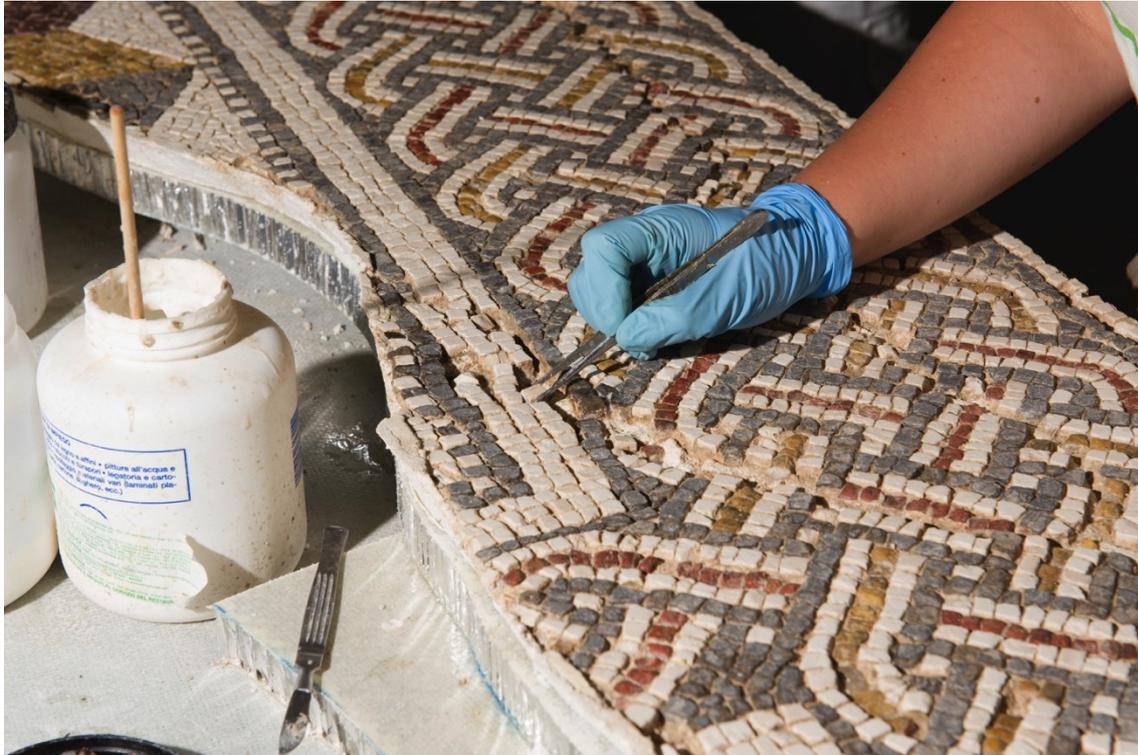
Figura VII.38

Colocación y adhesión de teselas en su lugar original.

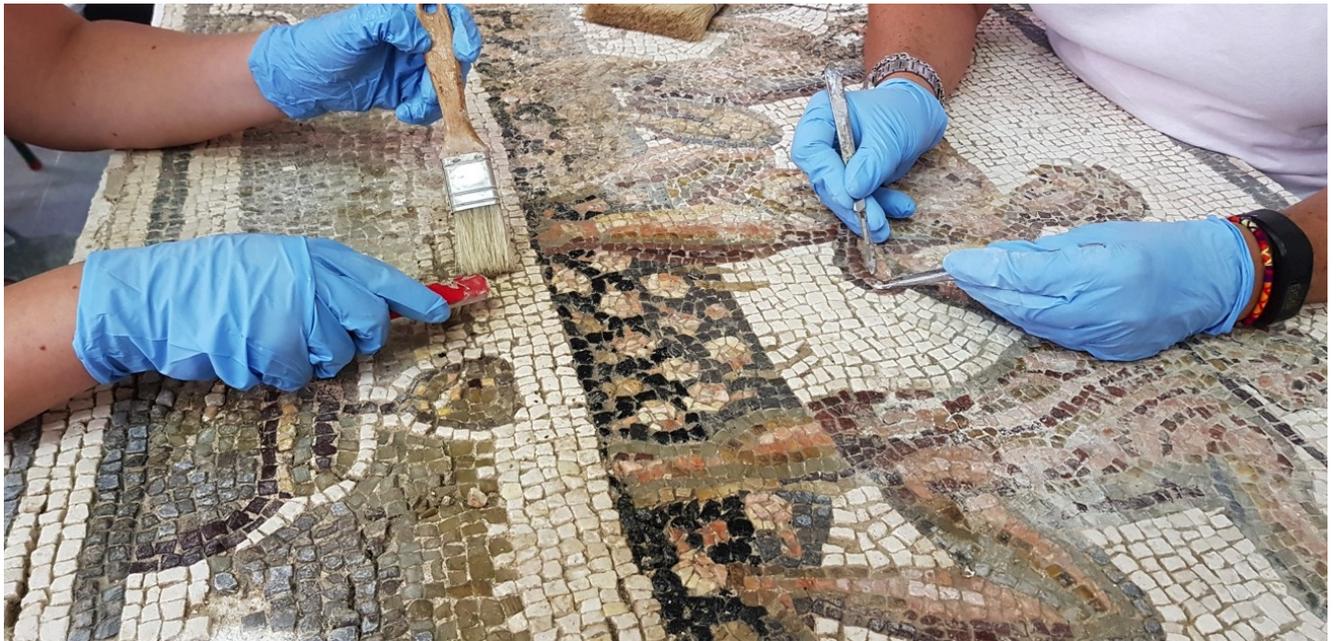
Figura VII.39

Proceso de limpieza y adhesión de teselas inestables.

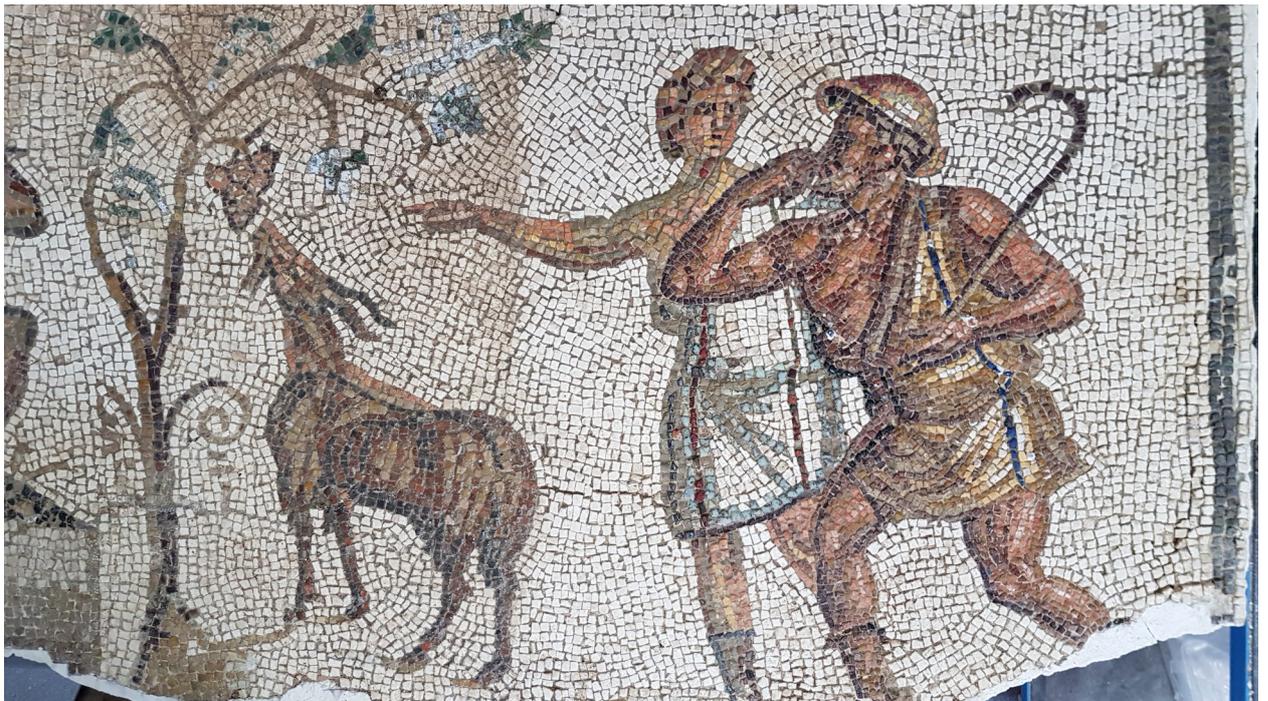
Figura VII.40

Proceso de limpieza de la mitad del fragmento nº1

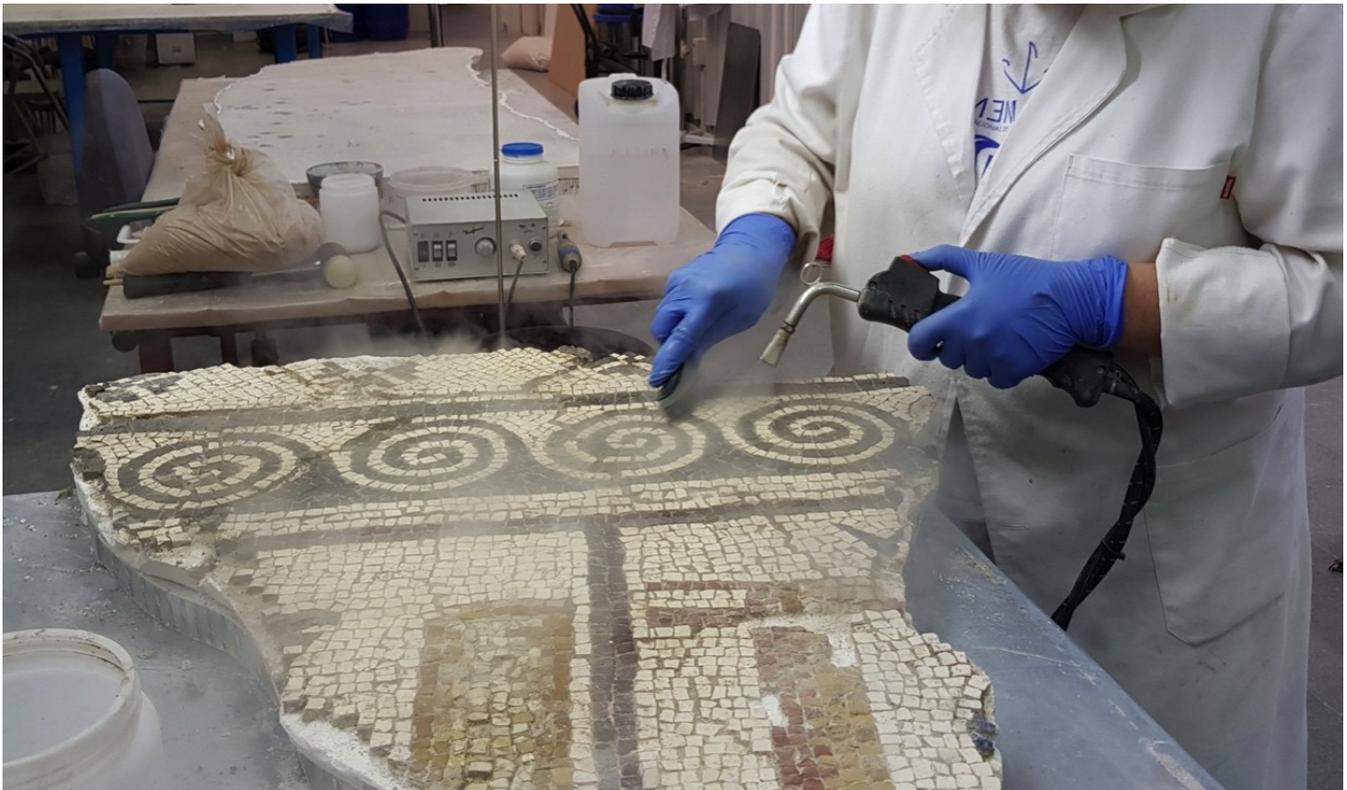
Figura V.II.42

Enjuague de los restos químicos con vapor de agua desmineralizada.

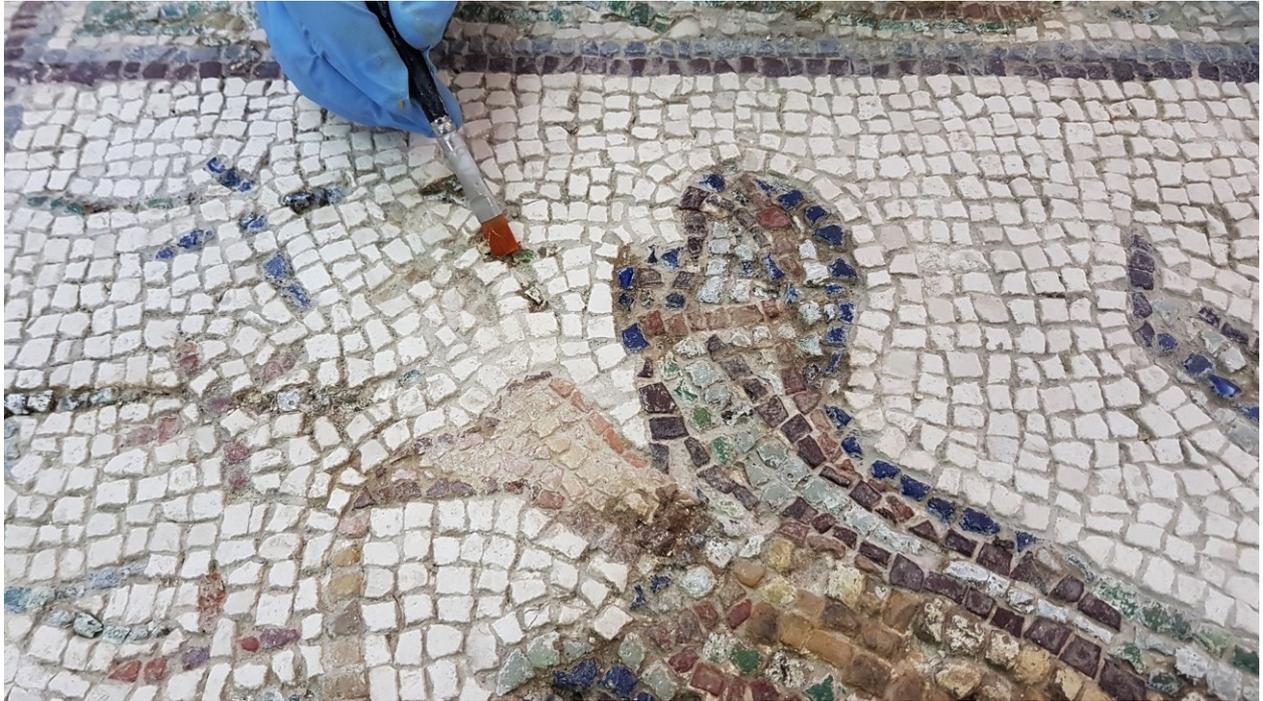
Figura VII.43

Consolidación de las teselas vítreas con resina acrílica.
