Informe de ejecución

PAVIMENTO MUSIVO “DE LOS AMORES DE ZEUS”

ÉCIJA (SEVILLA)

Enero 2019

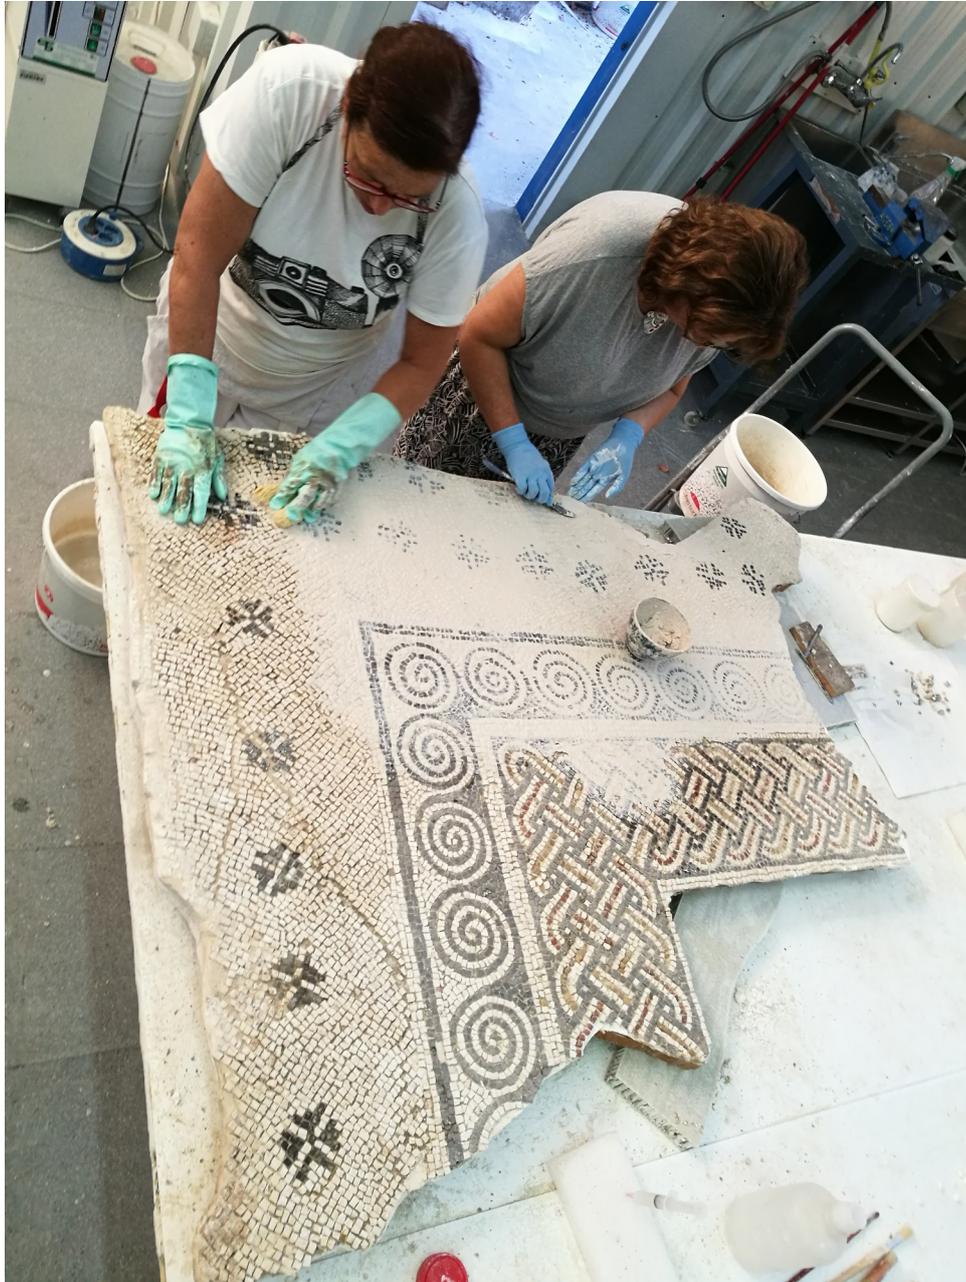
Figura VII.45

Lechada de las juntas de las teselas con mortero de cal y arena.

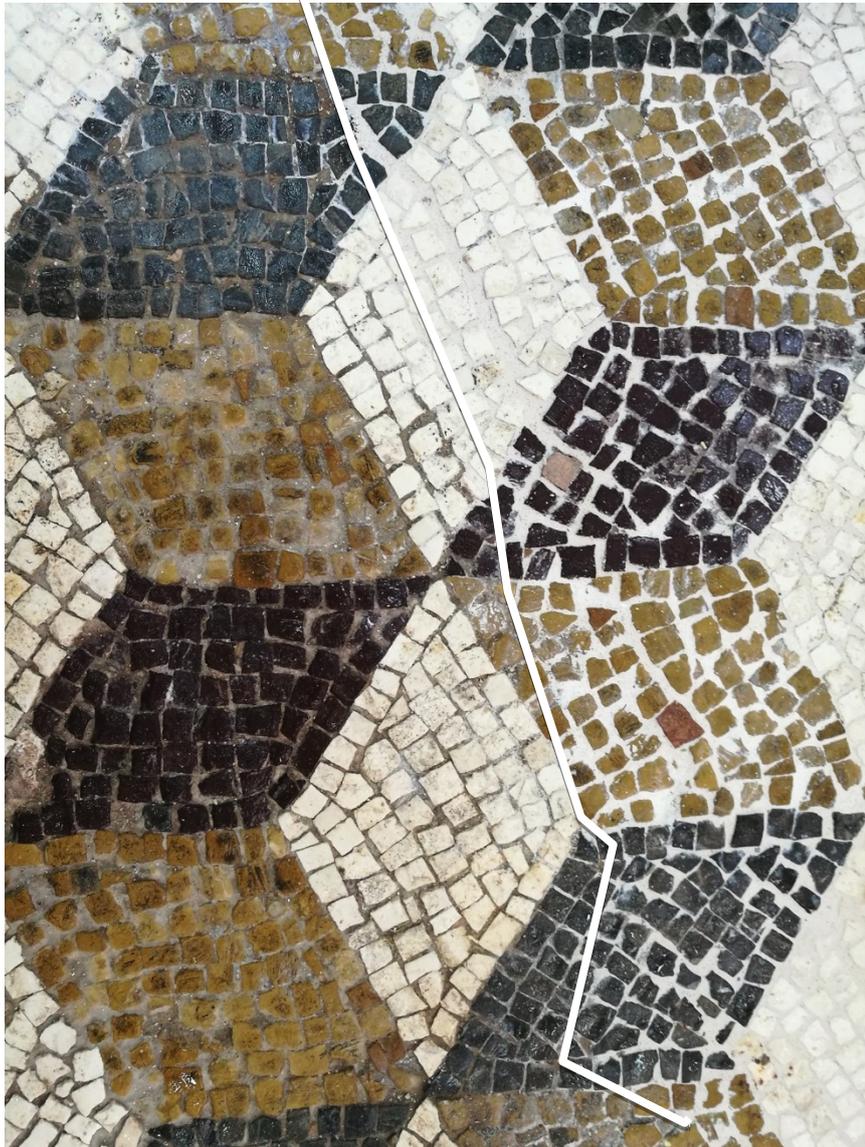
Figura VII.46

Proceso de la lechada.

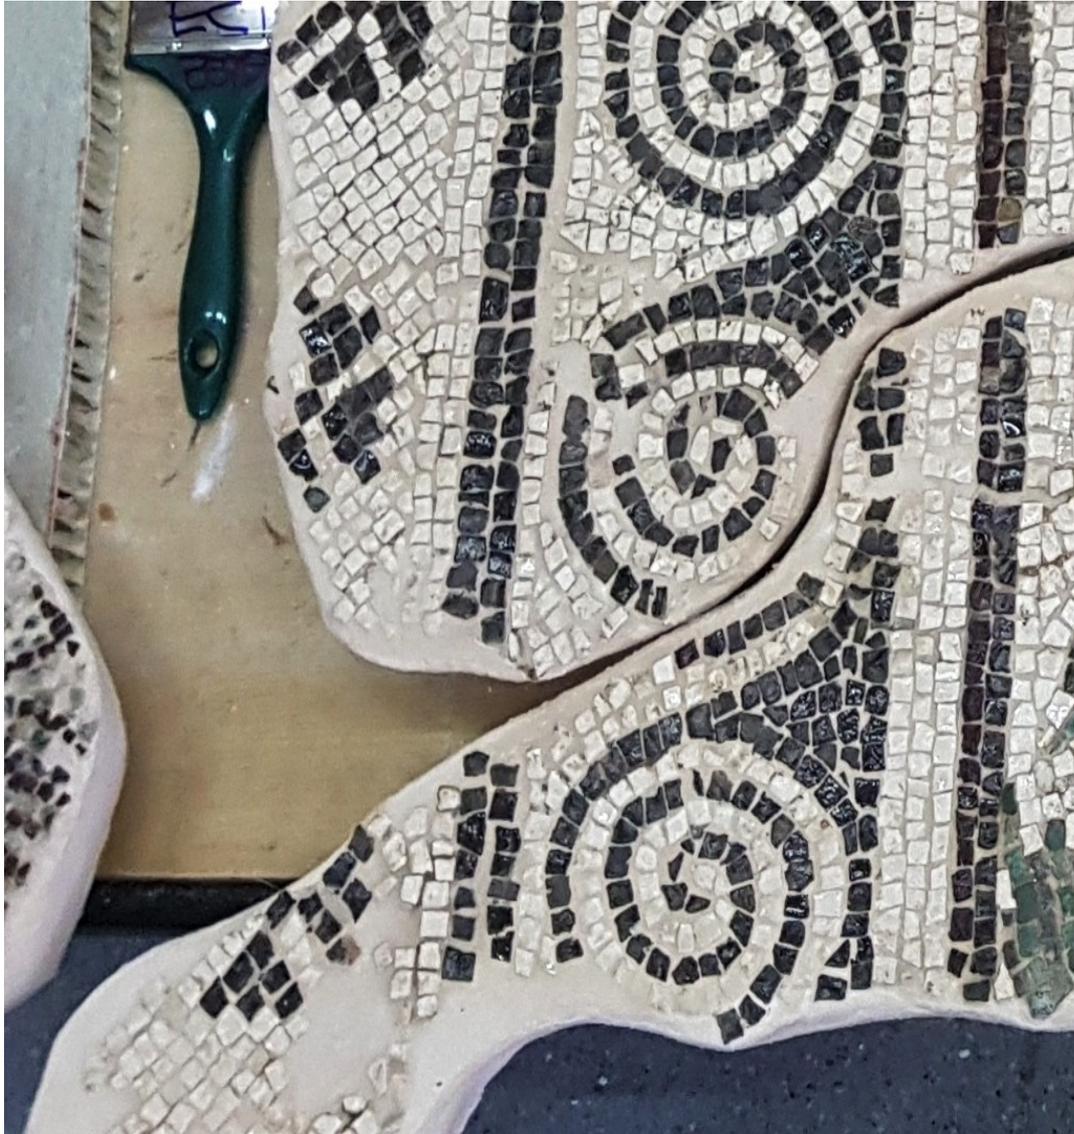
Figura VII.47

Reintegración de las lagunas de teselas con criterio arqueológico.

El criterio que se ha utilizado para la reintegración de lagunas y grietas es un criterio arqueológico, que consiste en rellenar a bajo nivel, las faltas de teselas, con mortero de cal y arena. De modo que no se insinúa ni se completa ninguna forma figurativa, ni geométrica. Las grietas quedan como testimonio de los movimientos del terreno, argumentando su historia material.

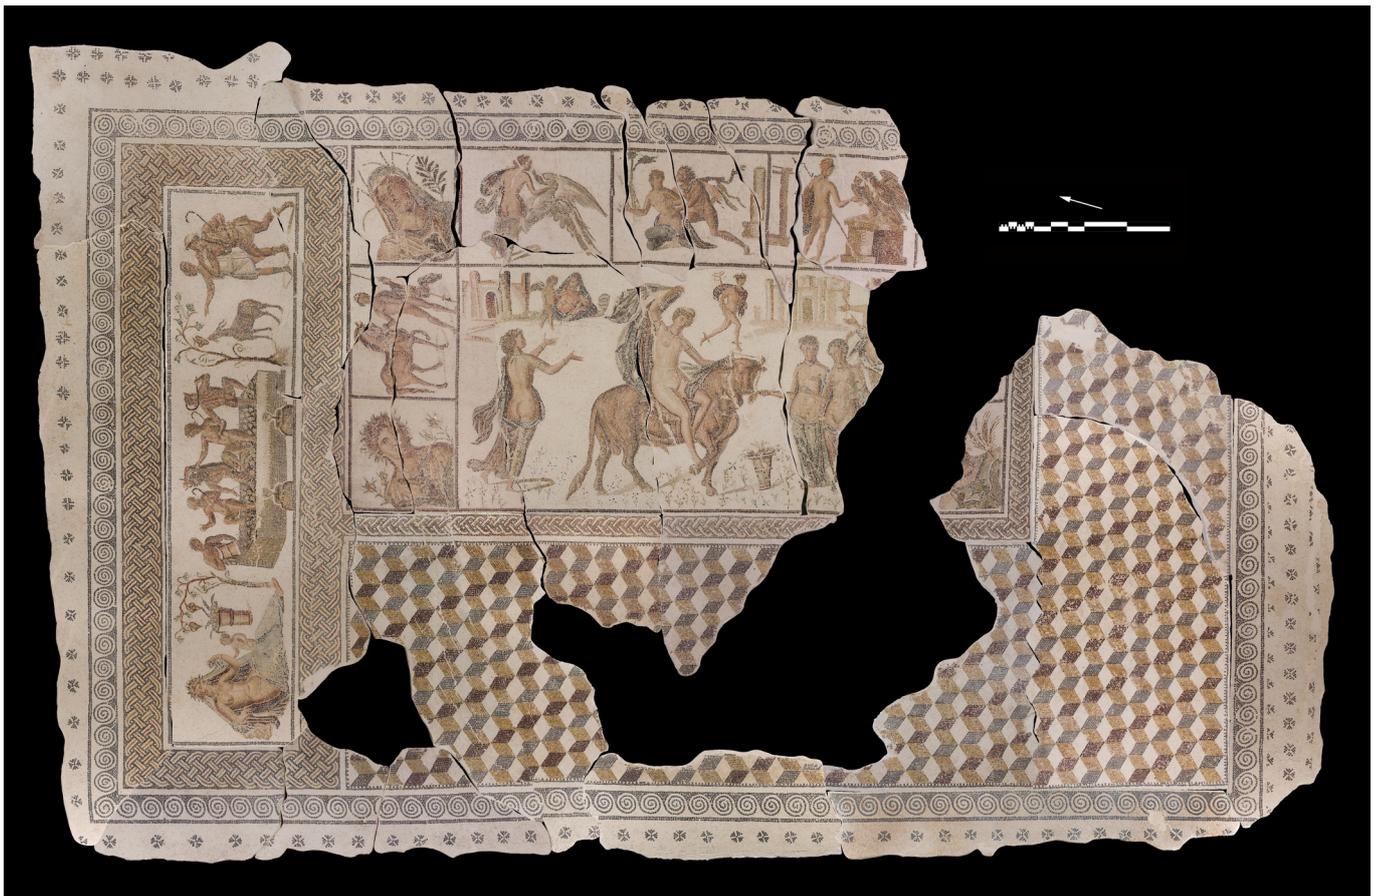
Figura VII.53

Estado final de la restauración del pavimento musivo.

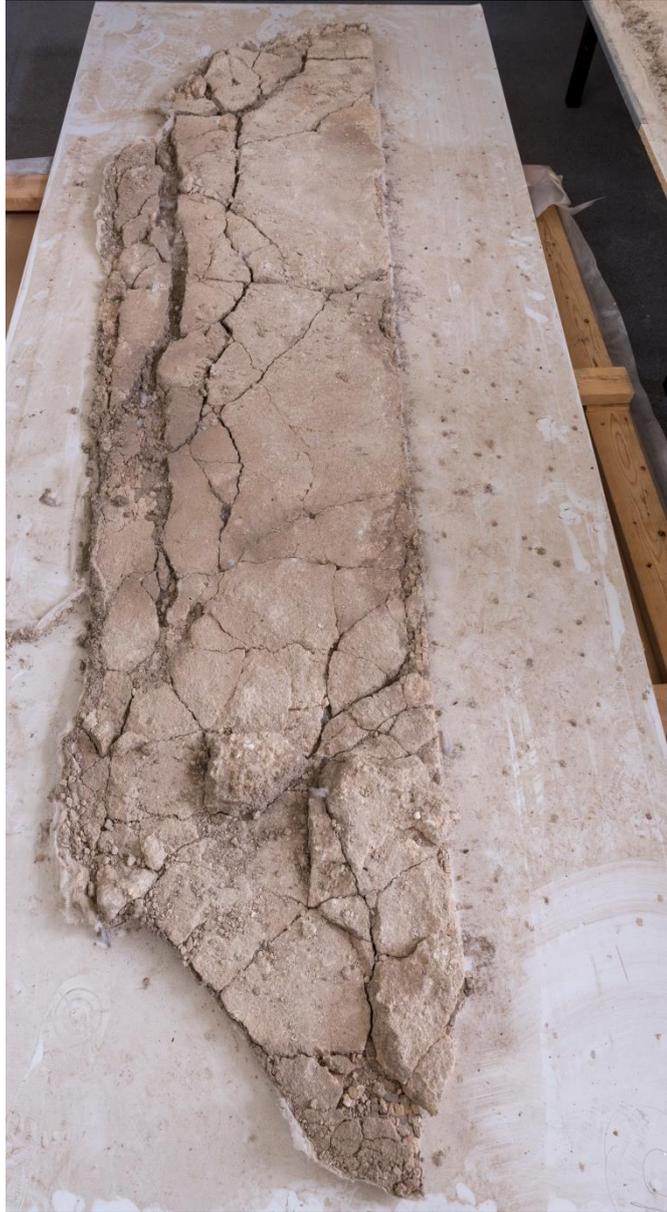
Fig. 2. Aspecto que presenta la cama del mosaico. Se observa su aspecto terroso y formación de fisuras por retracción.

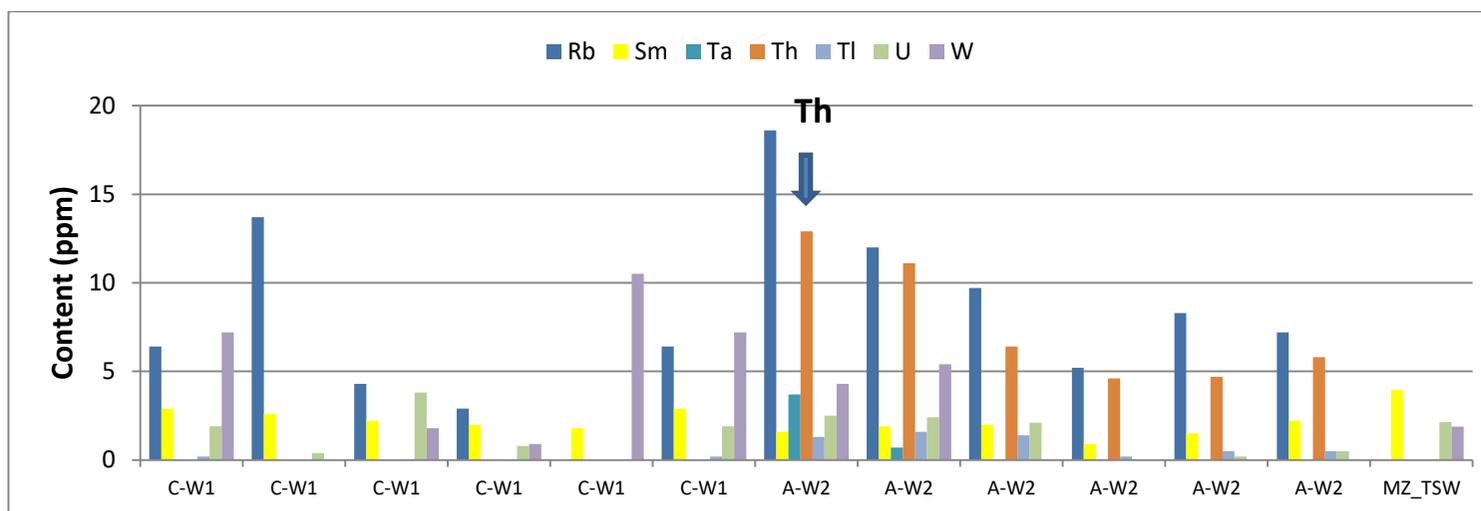
Fig.5. Estudio comparativo de elementos traza de las tesela de caliza blanca con las calizas oolíticas del Sector de Canteras romanas de Cabra y Antequera. (MZ_TSW: tesela caliza blanca).

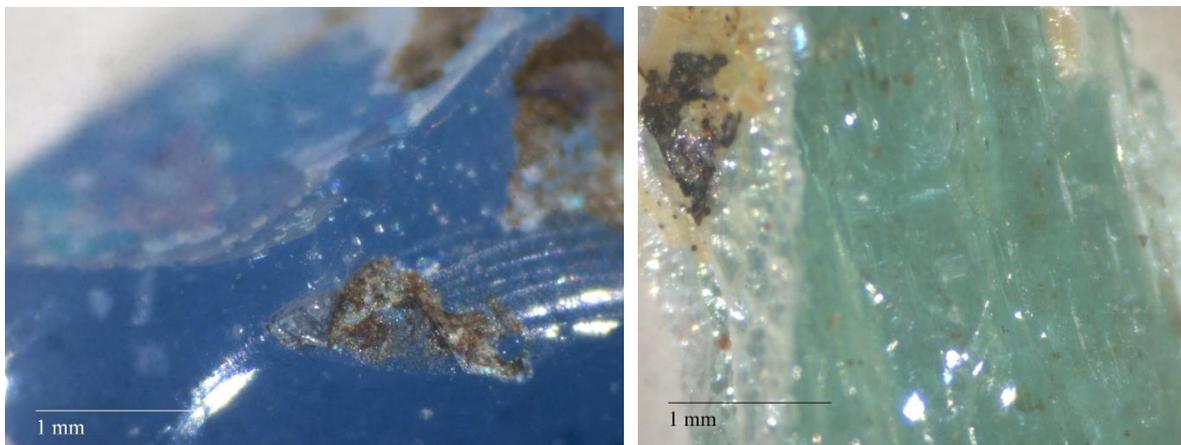
Fig. 29. Imagen de microscopio estereométrico de muestra 18_MZ_Q15, con alteraciones de orden media, donde se aprecia una pátina de color oscuro puntual en conjunto con picaduras concooidales.

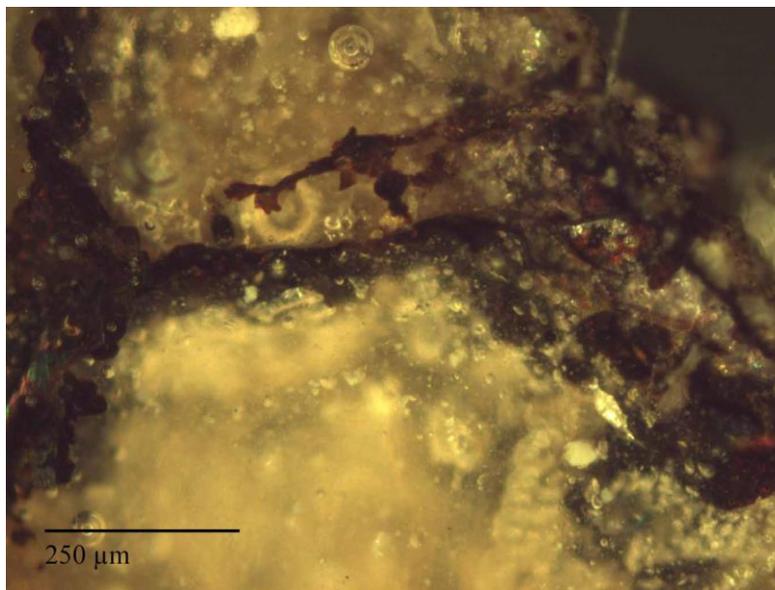
Fig. 31. Imagen de muestra 18_MZ_Q6 (color verde agua), con alteración de orden avanzado, donde se aprecia la corrosión en los bordes, así como también una pátina aparentemente de carácter biológica, burbujas y en general una masa vítrea poco heterogénea.

Fig.31. Imagen de muestra 18_MZ_Q6 (color verde agua), con alteración de orden avanzado, donde se aprecia la corrosión en los bordes, así como también una pátina aparentemente de carácter biológica, burbujas y en general una masa vítrea poco heterogénea.

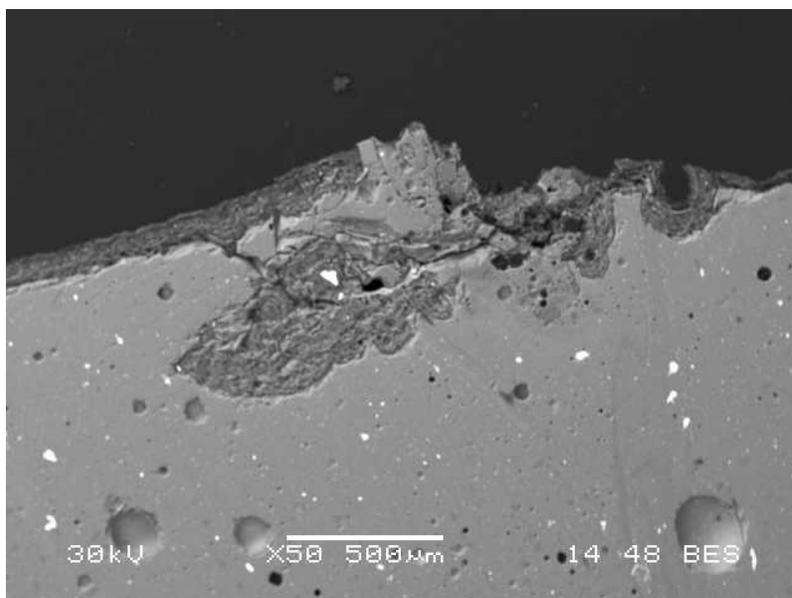
Fig.34. Imagen SEM-EDX de Detalle de alteraciones de bordes constatados en muestra 18_MZ_Q1 de color verde.

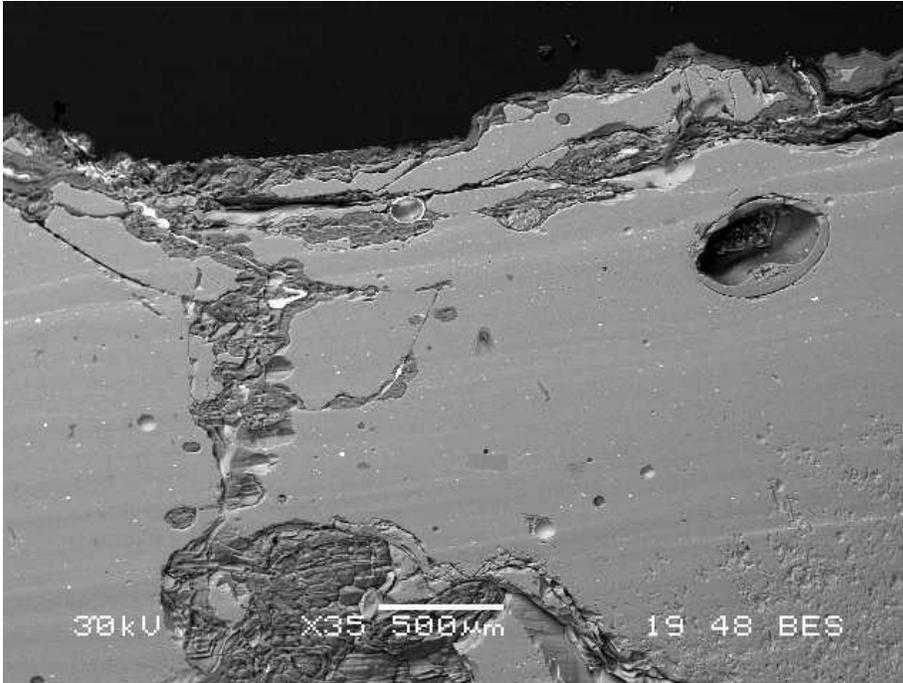
Fig. 35. Imagen SEM-EDX de corrosión penetrante en el núcleo de la muestra, observándose pérdida y desconches de material en muestra 18_MZ_Q3.

Fig.35. Imagen SEM-EDX de corrosión penetrante en el núcleo de la muestra, observándose pérdida y desconches de material en muestra 18_MZ_Q3.

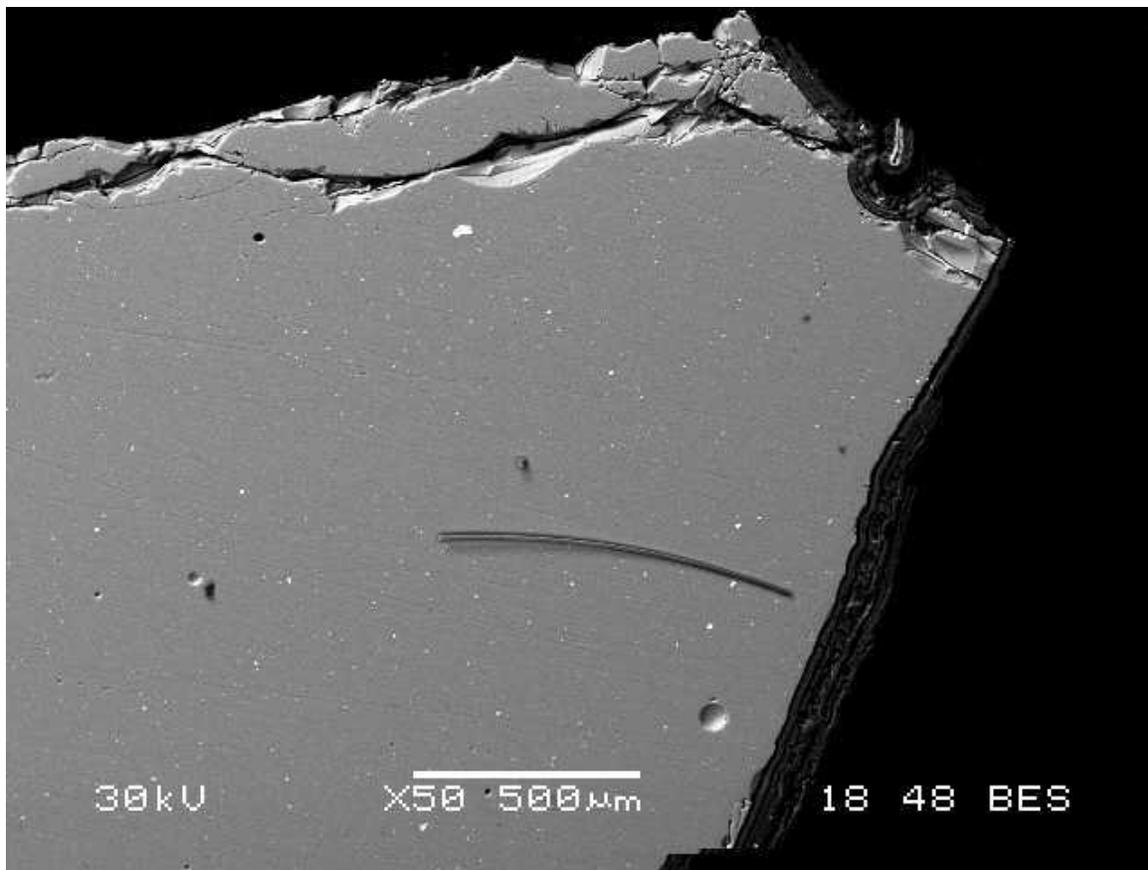
Fig. 36. Imagen SEM-EDX de muestra 18_MZ_Q5 de color azul, donde se constata alteraciones y pérdida en los bordes sin penetración considerable.

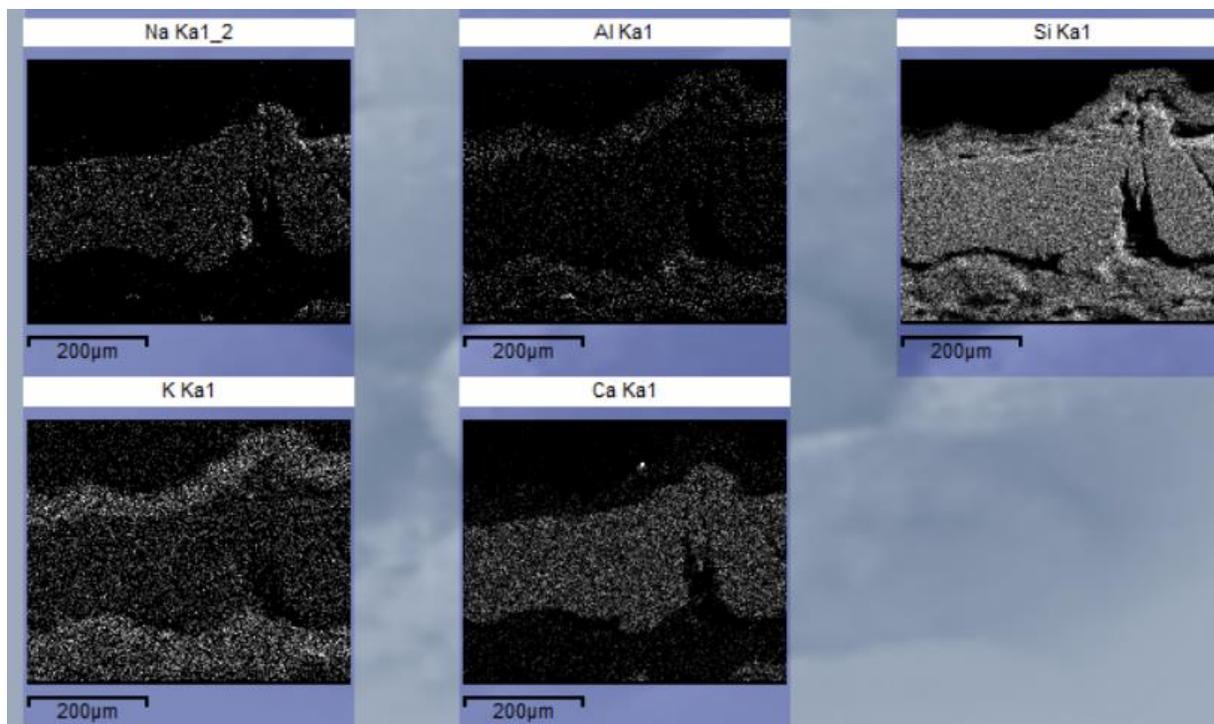
Fig. 37. Mapping muestras 18_MZ_Q3 de color azul, donde se constata alteraciones y pérdida en los bordes sin penetración considerable.

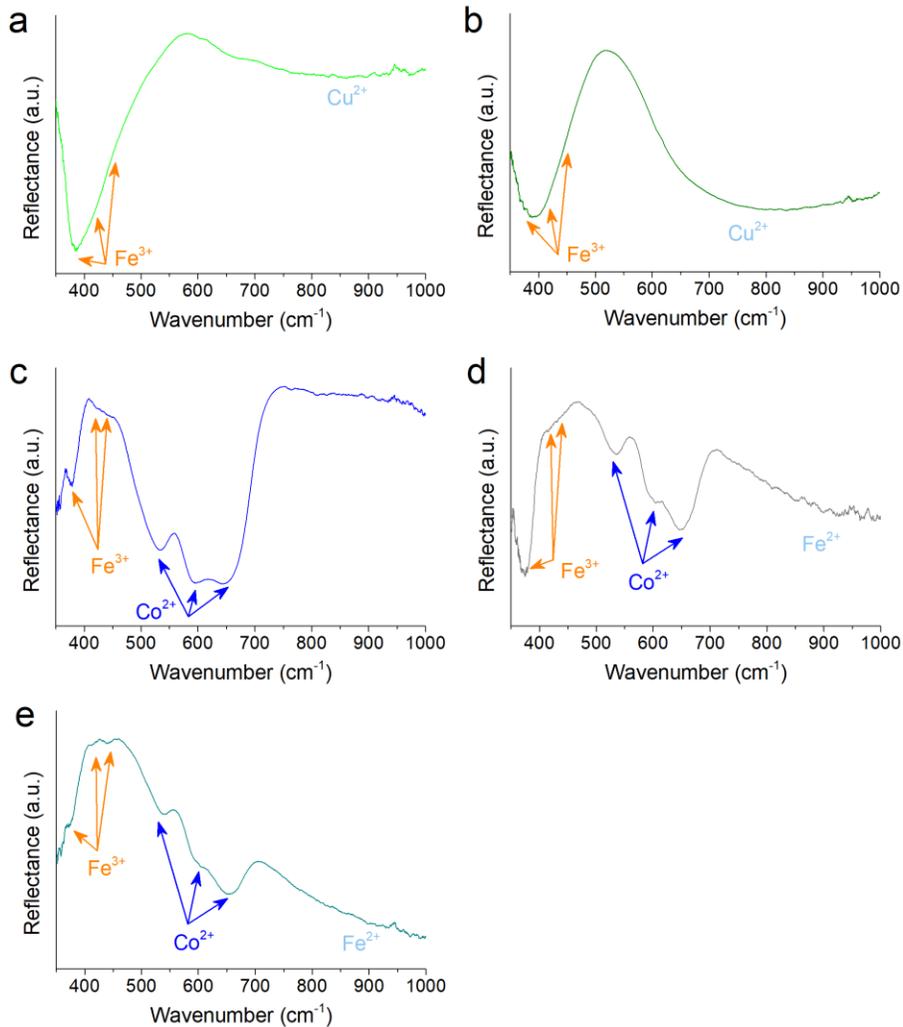
Figura 39. Espectros de reflexión de las teselas a) M-Q04 (verde claro), b) M-Q26 (verde intenso), c) M-Q05 (azul), d) M-Q13 (gris claro), e) M-Q01 (gris azulado).

Las teselas de color verde presentaron las bandas de reflexión del ión férrico (Fe³⁺), que aporta un tono amarillento al vidrio, y una amplia banda del ión cúprico (Cu²⁺). Las teselas presentaron un color verde más o menos intenso dependiendo de la intensidad de la banda del ión cobre (Fig. 39 a y b).

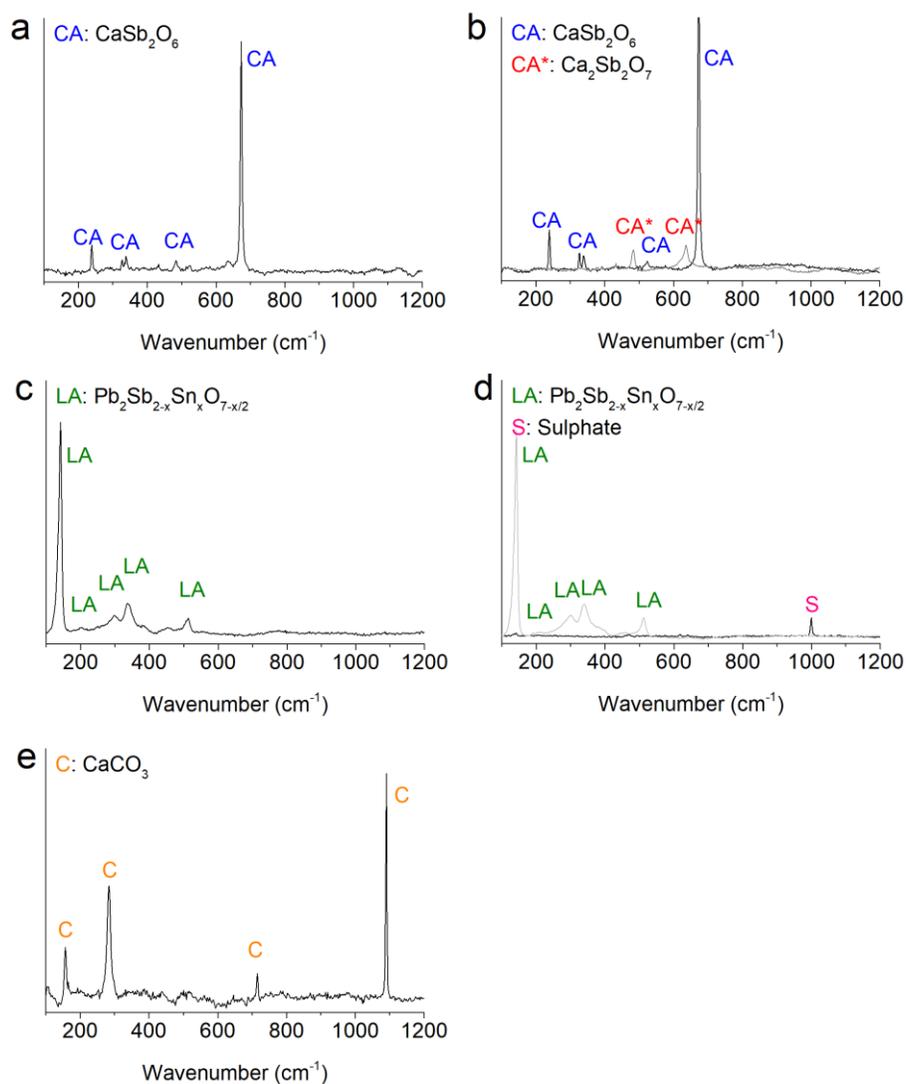
Figura 40. Espectros μ -Raman de las teselas a) M-Q08 (gris claro), b) M-Q16 (azul), c) M-Q26 (verde intenso), d) M-Q19 (verde claro), e) M-Q30 (marrón).

Por último, la tesela MZ-Q30, tesela pétreo, presentó las bandas características del CaCO_3 (Fig. 40 e).

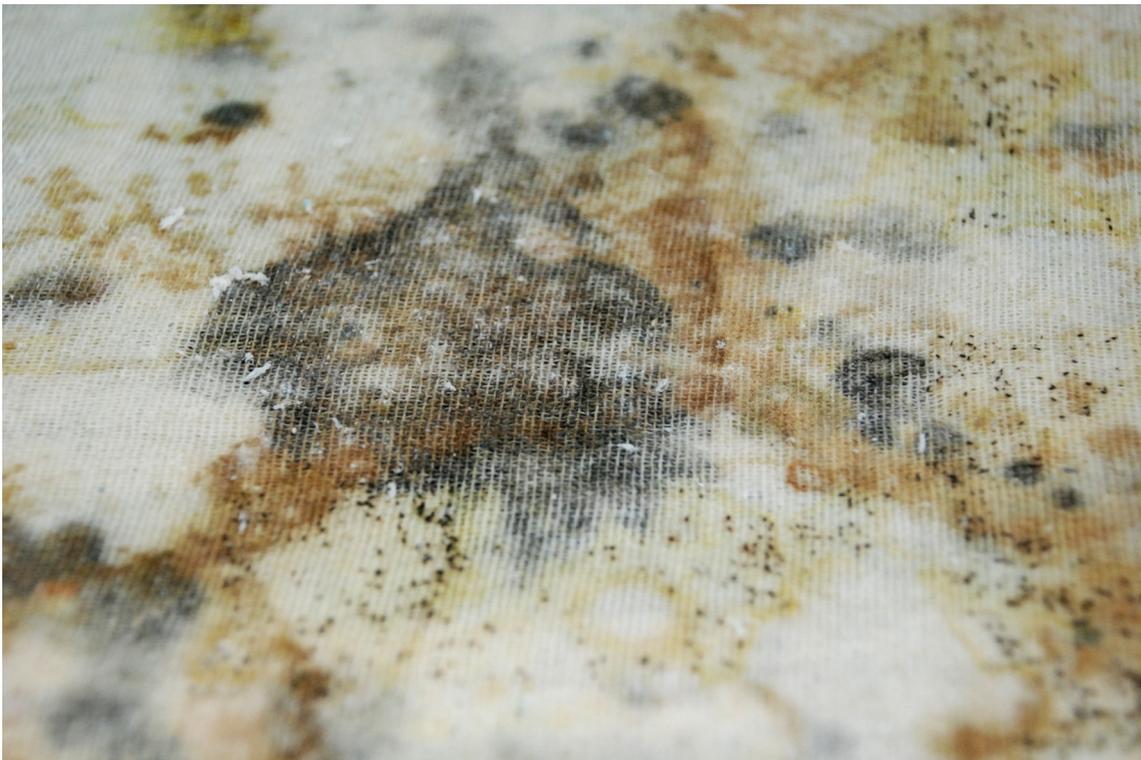
Foto 1. Manchas de distinta coloración características del crecimiento de microorganismos.
