ESTUDIO MINERALÓGICO-PETROGRÁFICO

COLUMNAS DEL CONVENTO DE LA CARIDAD

(ARCOS DE LA FRONTERA, CÁDIZ)

Departamento de Análisis

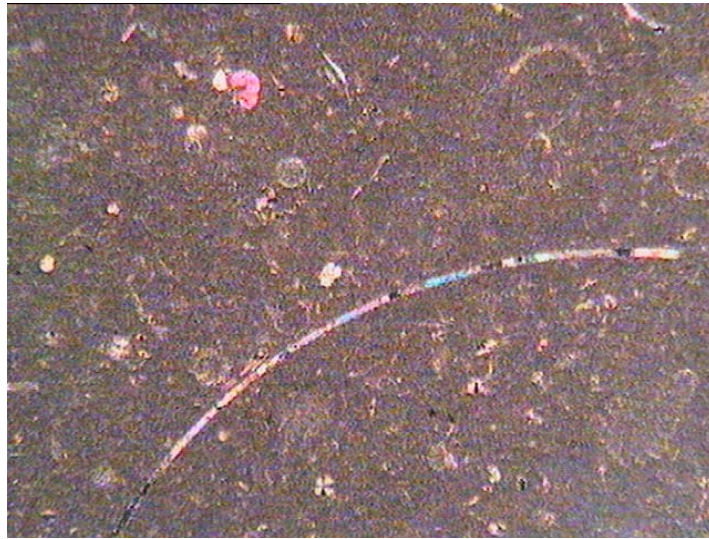
Fig 1. CCA-1. Aspecto global textura lodo carbonatado, filamentos y radiolarios. Objetivo 5x

Las observaciones al microscopio permiten afirmar que la composición mineralógica es prácticamente de calcita en su totalidad, salvo pequeños granos de cuarzo y algunos radiolarios (silíceos).

La roca presenta *aloquímicos*, representados por bivalvos planctónicos muy finos, denominados "filamentos", muy comunes en lodos carbonatados de origen pelágico. También se observan pequeñas áreas circulares que corresponden a restos de radiolarios, que son otro tipo de microorganismos de caparazón silíceo, de los cuales sólo se conservan en muchos casos sólo los moldes reemplazados por calcita esparítica.

El mayor volumen de la roca lo constituyen los *ortoquímicos*, concretamente lodo carbonatado, constituido por cristales de tamaño micrítico o microesparítico (< 20 : m).

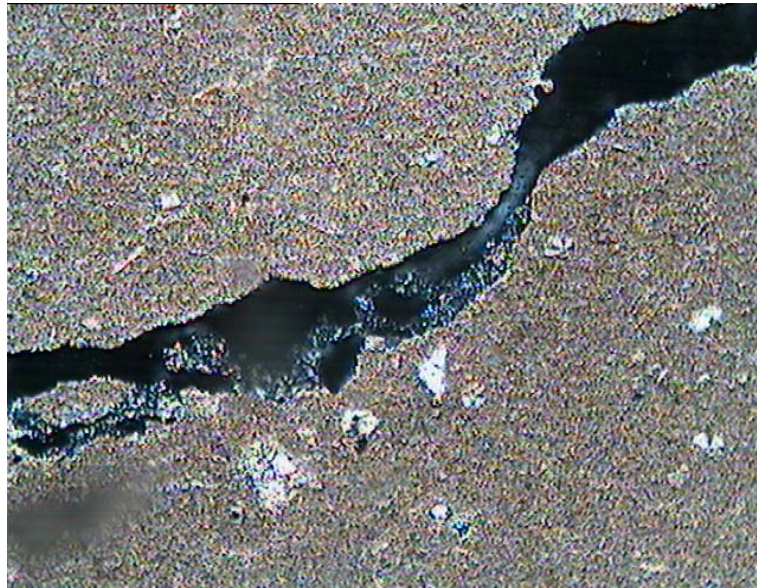
Fig.3. CCA-1. Aspecto de una fisura abierta con precipitación de yeso. 10x

En esta muestra las únicas deposiciones observadas en las discontinuidades abiertas han sido cristales o glomérulos de yeso. Este yeso también se ha identificado en la matriz de la roca, aunque de forma muy escasa.

En otros casos se ha encontrado yeso rellenando las fisuras, que también se ha observado en forma de eflorescencias en las columnas. Se ha comprobado que el origen del yeso es intrínseco al material, observándose incluso en mayor abundancia en las muestras estudiadas de cantera. Este yeso puede haber contribuido a la alteración del material pétreo, aunque se supone que con escasa repercusión global.

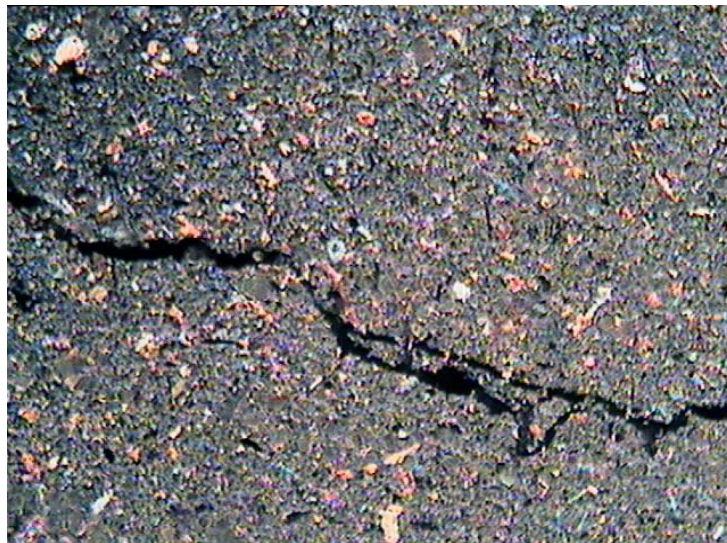
Fig. 6. CCA-5. Aspecto de una microfisura sin material que selle su interior. 5x

Se observan también microfisuras de brechificación, en su mayoría selladas con

calcita esparítica, pero en otros casos aparecen separadas sin material de relleno.
