**INFORME DIAGNÓSTICO Y PROPUESTA DE  
INTERVENCIÓN EN LA PORTADA BARROCA DEL  
MUSEO ARQUEOLÓGICO DE CÓRDOBA**

**Mayo 2011**

**INSTITUTO ANDALUZ DEL PATRIMONIO HISTÓRICO  
Centro de Intervención en el Patrimonio Histórico**

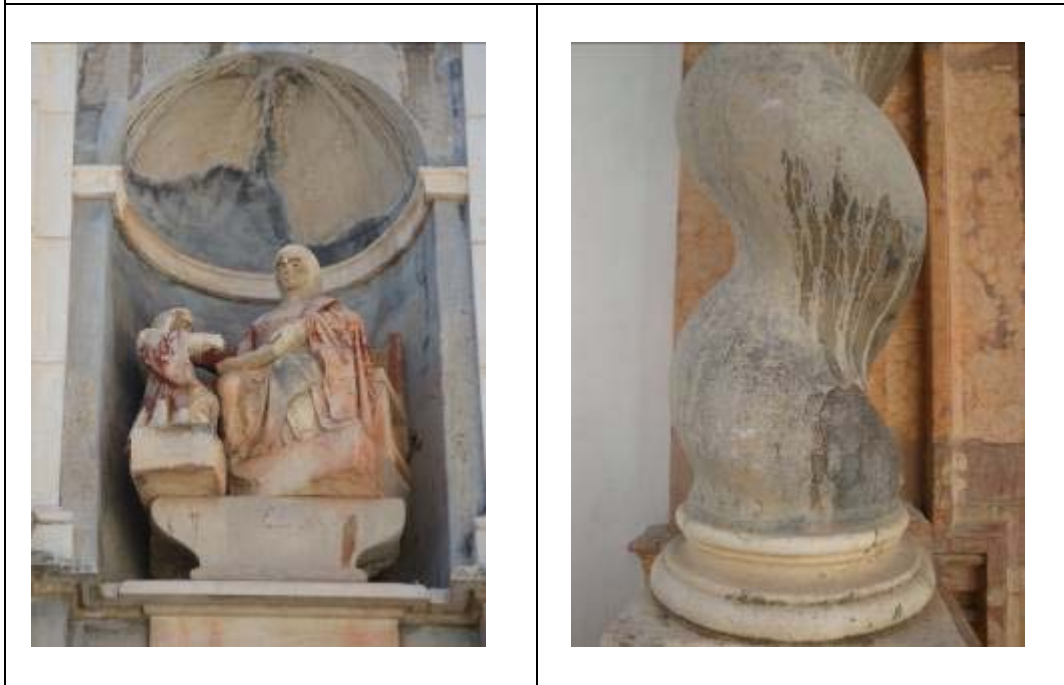
La escultura de la virgen con niño en una hornacina tiene cierto grado de deterioro sobre todo en la policromía que se encuentra muy perdida a causa de los agentes atmosféricos.

Fig. 3 Virgen con policromía deteriorada por agentes ambientales

Fig. 4. Columna salomónica en mármol con costras de suciedad creadas por

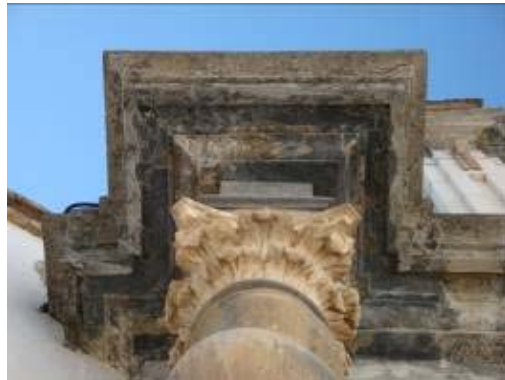
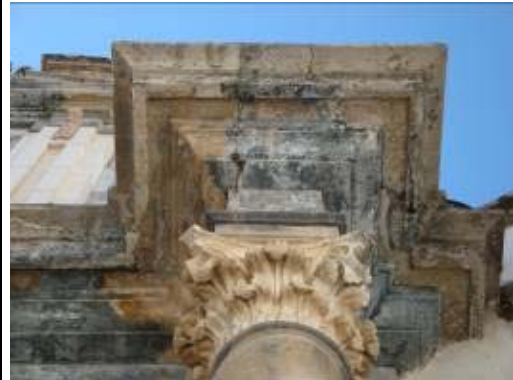
Como intervenciones anteriores hay reconstrucción de volúmenes en zonas puntuales, la cornisa, con morteros de cemento. También hay otros elementos de la fachada que han sido afectados por estas restauraciones antiguas, como el salpicado de cemento que presentan jambas y columnas salomónicas.

Fig. 5 y 6. Capiteles de columnas en mármol en buen estado de conservación. Cornisas con costras, depósitos superficiales y reposición de volúmenes con morteros de cementos.

Las zonas que estén reintegradas de antiguo con morteros de cemento se pueden reintegrar con reposición con piedra.

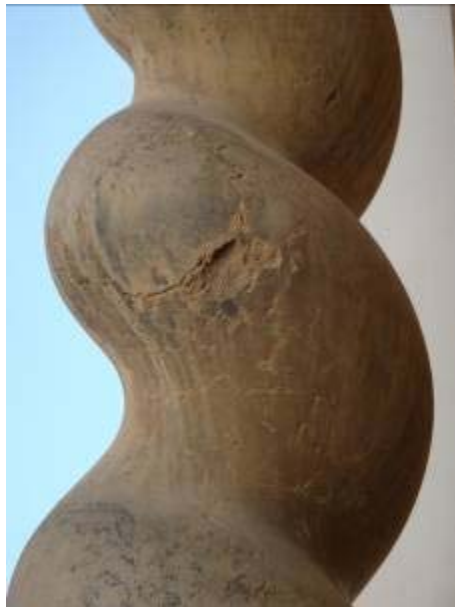
Fig. 7. Alteración del mármol materializado en una ampolla

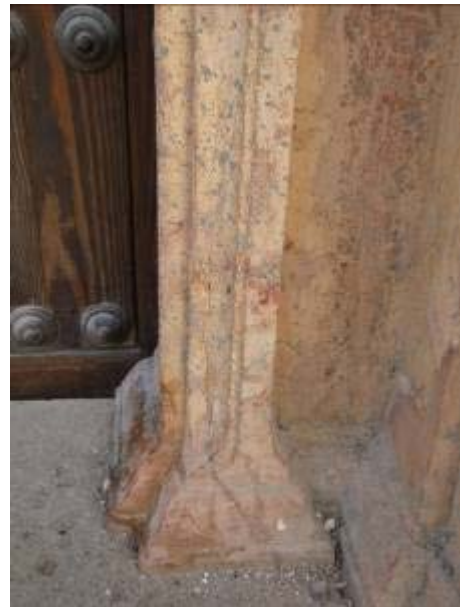
Fig. 8. Agresiones antrópicas de antiguas intervenciones: Mortero de cemento sobre mármol de las jambas

- Preconsolidación
- Limpieza
- Eliminación de antiguas intervenciones (cemento)
- Limpieza superficial que debería realizarse con medios mecánicos y químicos dependiendo de la entidad de los depósitos.
- Eliminación de sales solubles por medio de papetas de materia inerte.
- Eliminación de los agentes del biodeterioro.
