# MEMORIA

## Proyectos y Actuaciones

MEMORIA de  
Proyectos y Actuaciones en  
1997

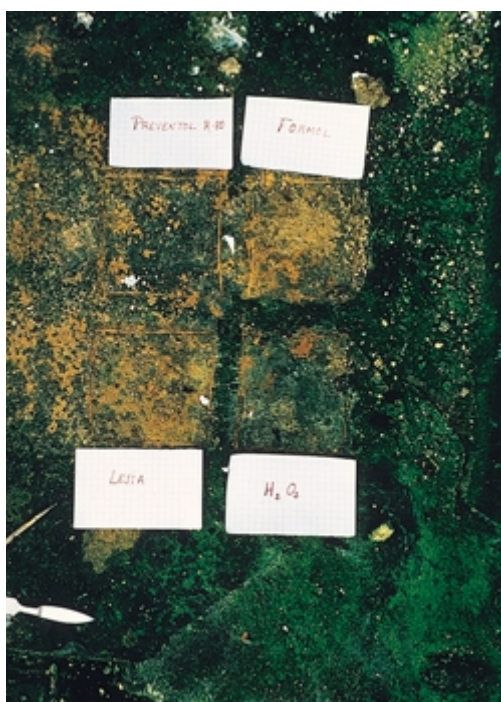
UBICACIÓN: **Mairena del Alcor. Sevilla**

El edificio presenta como problemas de biodeterioro el desarrollo de algas, líquenes, briofitos y plantas superiores, que crecen sobre diversas estructuras e incrementan su deterioro por diversos mecanismos.

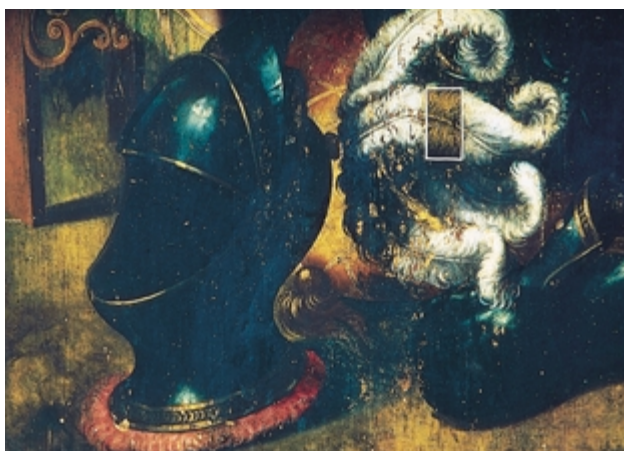
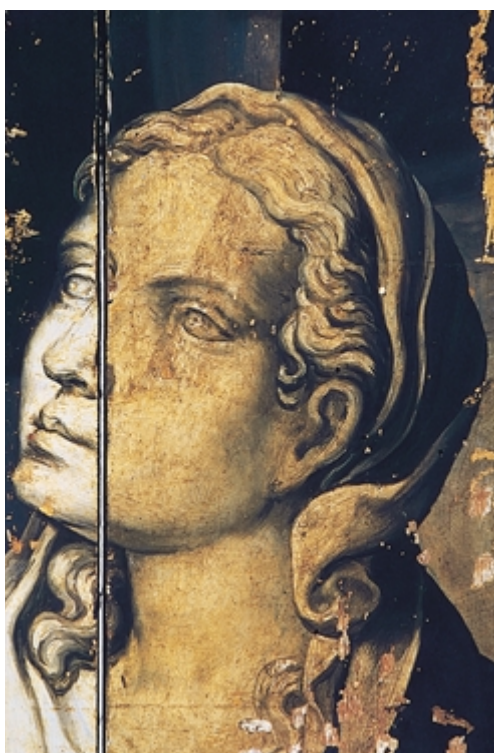
| UBICACIÓN: | <b>Iglesia de San Vicente. Sevilla</b> |

El soporte muy dañado, presenta separación de dos de sus paneles constitutivos y grietas de gran tamaño. Pérdidas de madera se localizan principalmente en el lateral derecho del anverso.

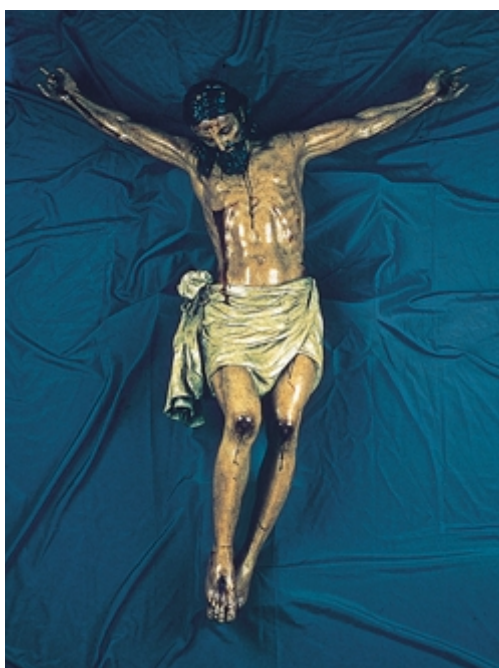
| UBICACIÓN: | <b>Iglesia de San Pedro. Sevilla</b> |

Desensamblable del brazo izquierdo a la altura del hombro, rotura de la pierna derecha por debajo de la rodilla y signo evidente de rotura del dedo pulgar del pie izquierdo. En las manos existían defectos en los dedos por ensamblado defectuoso con rebose de adhesivo y pérdida de soporte original.

También presentaba un incorrecto anclaje de la imagen a la cruz mediante un tornillo de hierro enroscado directamente al sudario, además de defectuoso calibrado de varillas que conformaban los clavos de manos y pies e incorrecto sistema de cogida de potencias.

Los criterios empleados en la restauración han consistido principalmente en eliminar los daños que presentaba la imagen de estabilidad, para que pueda continuar cumpliendo su función con garantías, salida procesional y respetar el aspecto estético en el que ha llegado hasta nuestros días.

Asimismo se resanaron los agujeros y grietas existentes en el soporte mediante madera curada y/o polvo de madera tamizado y aglutinado con resina acrílica.

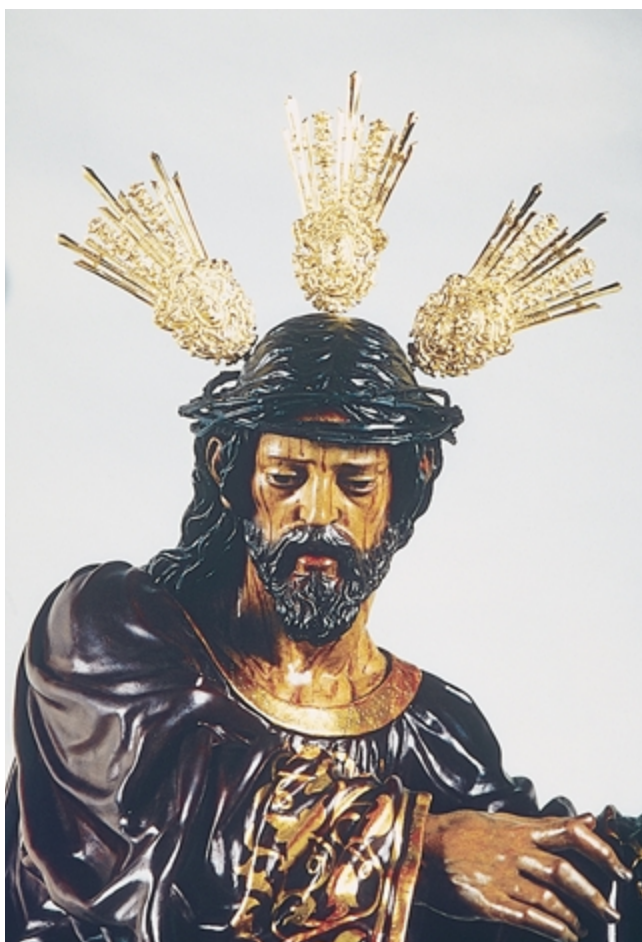
UBICACIÓN: **Iglesia de San Nicolás de Bari. Sevilla**

El estado de conservación que presentaba la imagen del Cristo de la Salud, titular de la Hdad. de la Candelaria, era consecuencia directa de la conjunción de varios factores: de una parte debido a la movilidad a la que es sometida, dado su carácter devocional, a los cambios climáticos bruscos que influyen sobre la propia naturaleza de los componentes de los materiales que conforman la escultura, así como al deterioro propio y natural de estos materiales con el paso del tiempo.

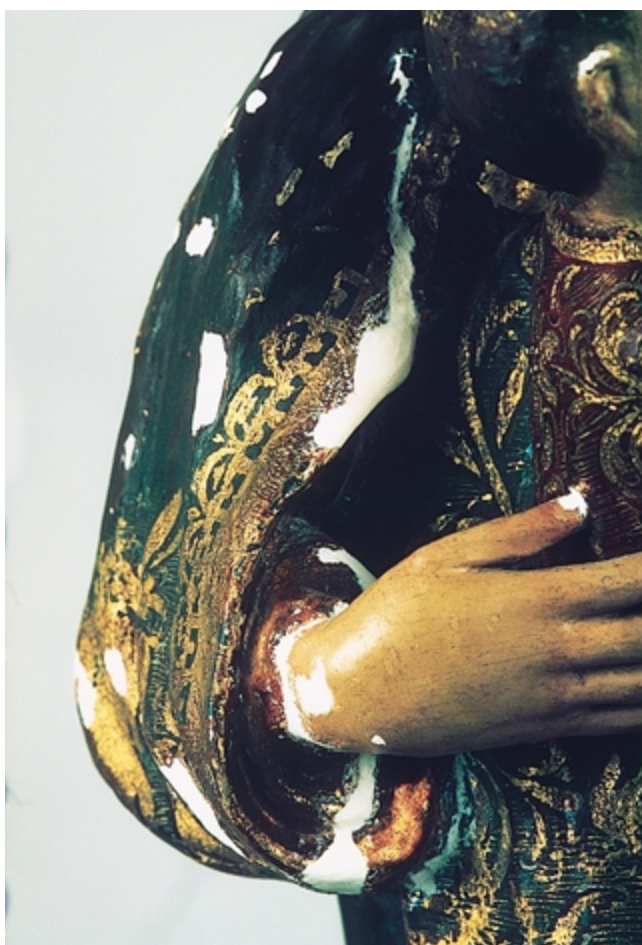
| UBICACIÓN: | <b>Parroquia de San Nicolás. Sevilla.</b> |

Las principales alteraciones que presentaba el soporte eran la existencia de grietas que recorrían longitudinalmente el reverso de la escultura, pérdidas de material localizadas en el pie izquierdo y mano derecha del Cristo y la existencia de un ataque biológico de insectos xilófagos.

La intervención llevada a cabo en el soporte consistió en la aplicación de un tratamiento de desinsectación mediante gases inertes y la consolidación de la madera que presentaba pérdida de su consistencia material. También se resanaron agujeros y grietas y se reintegraron volumétricamente las pérdidas del material escultórico.
