MEMORIA FINAL DE INTERVENCIÓN

UN QUITE ENRIQUE SIMONET Y LOMBARDO. 1897 MUSEO DE BELLAS ARTES. MÁLAGA

12 diciembre 2013

Instituto Andaluz del Patrimonio Histórico CONSEJERÍA DE CULTURA Y DEPORTE

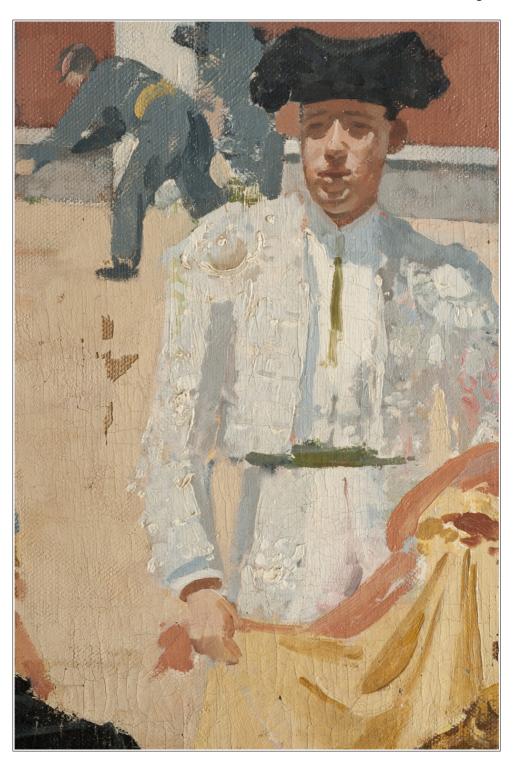
Figura V.5

Estado de conservación. Estucos y repintes de intervenciones anteriores que sobrepasan la laguna original. Imagen superior con luz normal y la inferior con luz rasante.

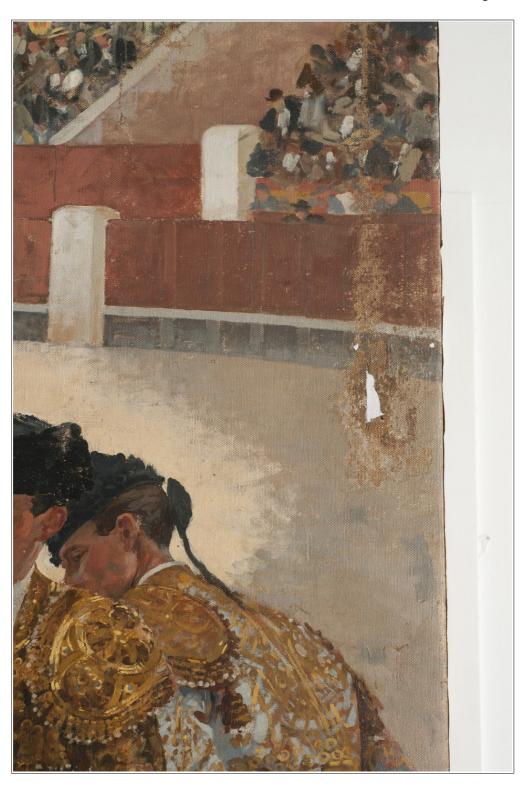
Figura V.9

Estado de conservación. Lagunas de la película pictórica dejando ver la capa de preparación.

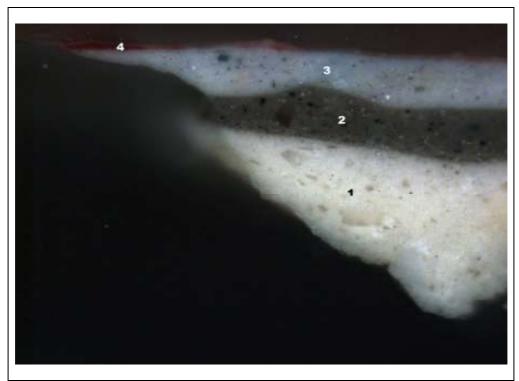
Figura 1. Estratigrafía de la muestra UQ-1

Descripción: Rosa intenso. Corbata, torero.

- 1) Capa blanca compuesta por blanco de plomo con presencia de calcita y trazas de arcilla. Su espesor oscila entre 80 y 175 μm .
- 2) Capa de color gris azulado con presencia de granos de tonalidades rojizas y granos azules oscuros compuesta por blanco de plomo, tierra, negro carbón y azul ultramar. Su espesor oscila entre 30 y 60 μ m.
- 3) Capa blanca con granos de tonalidades azules, compuesta por blanco de plomo, blanco de zinc en menor proporción, trazas de azul de ultramar, tierra y presencia de algún pigmento de cromo (posiblemente se trate de algún pigmento de óxido de cromo). Su espesor oscila entre 35 y 55 μ m.
- 4) Capa de color rosado compuesta por blanco de plomo y tierra roja. Su espesor oscila entre 5 y 20 μm .

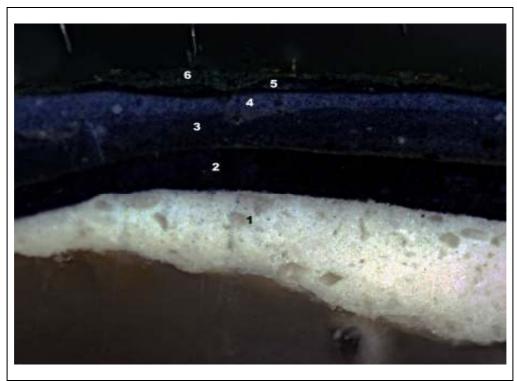
Figura 2. Estratigrafía de la muestra UQ-2

Descripción: Azul turquesa. Chaqueta, torero.

- 1) Capa blanca compuesta por blanco de plomo y granos de calcita. Su espesor oscila entre 5 y 125 μm .
- 2) Capa de color azul oscuro compuesta por blanco de plomo, azul ultramar y negro de marfil (presencia de fosfato cálcico). Su espesor oscila entre $10 \text{ y } 60 \text{ } \mu\text{m}$.
- 3) Capa de tonalidad azul compuesta por blanco de plomo, blanco fijo (sulfato de bario) y azul ultramar. Su espesor oscila entre 35 y 90 μ m.
- 4) Capa de color celeste oscuro compuesta por blanco de plomo, blanco fijo (sulfato de bario), azul ultramar y trazas de calcita. Su espesor oscila entre 20 y 45 μ m.
- 5) Capa discontinua de color oscura posiblemente de naturaleza orgánica. Su espesor oscila entre 2 y $15~\mu m$.
- 6) Capa discontinua de tonalidad verdosa compuesta por blanco de plomo, blanco de zinc, azul ultramar y pigmentos de tierra. Su espesor oscila entre 5 y 20 μ m.

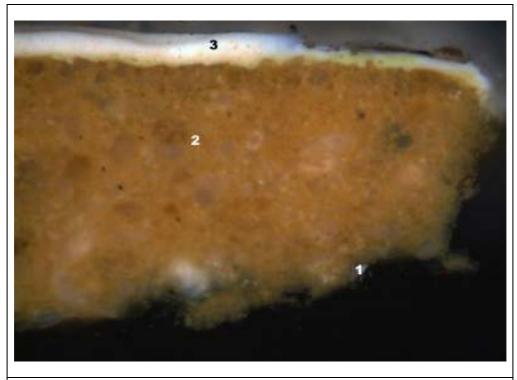
Figura 3. Estratigrafía de la muestra UQ-3

Descripción: Amarillo ocre. Arena de la plaza.

- 1) Restos de una posible capa de color blanca compuesta por blanco de plomo. Ha sido imposible la medida del espesor debido a la baja presencia de esta capa.
- 2) Capa de color amarilla compuesta por sulfato cálcico, ocre amarillo y carbonato cálcico. Se ha observado la presencia de granos muy puntuales de sulfato de bario. Su espesor oscila entre 340 y 465 μ m.
- 3) Capa de color blanca compuesta por blanco de zinc. Su espesor oscila entre 25 y 120 μm .

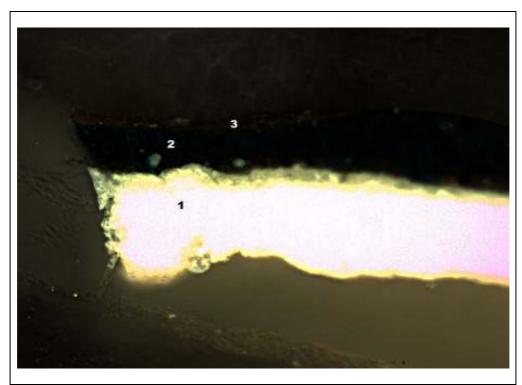
Figura 4. Estratigrafía de la muestra UQ-4

Descripción: Verde oscuro. Chaqueta picador.

- 1) Capa de tonalidad blanca compuesta por blanco de plomo y trazas de calcita. Su espesor oscila entre 80 y 125 μm .
- 2) Capa de tonalidad verde oscura con granos de tonalidades azules, compuesta por blanco de plomo, un pigmento verde a base de cromo (óxido de cromo), azul ultramar en menor proporción, negro de marfil (presencia de fosfato cálcico), trazas de algún pigmento de cobalto (posiblemente azul de cobalto) y de algún pigmento de tierra. Su espesor oscila entre 50 y 85 µm.
- 3) Capa de tonalidad verdosa con la misma composición que la capa anterior con presencia de nódulos de sulfato de bario (blanco fijo). Su espesor oscila entre 5 y $15~\mu m$.
