MEMORIA FINAL DE INTERVENCIÓN:

**"COLECCIÓN FOTOGRÁFICA E. LIÉBANA"
(S.XX)**

Torre del Campo
JAÉN.

febrero del 2008

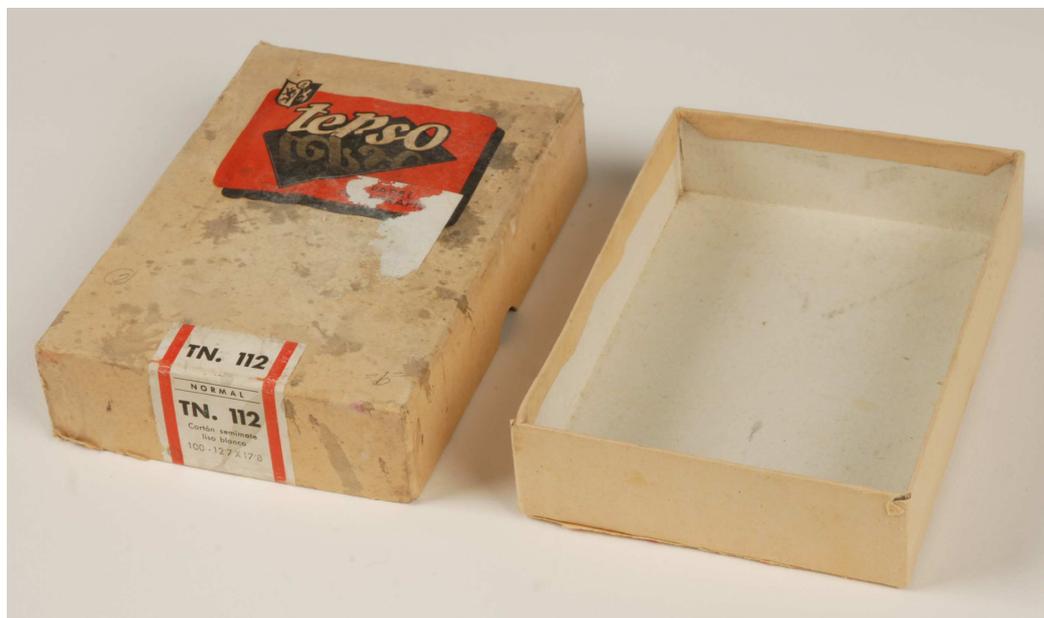
DATOS TÉCNICOS. INICIAL. GENERAL. CAJA 2.

Los contenedores originales de los negativos son cajas reutilizadas de papel fotográfico.

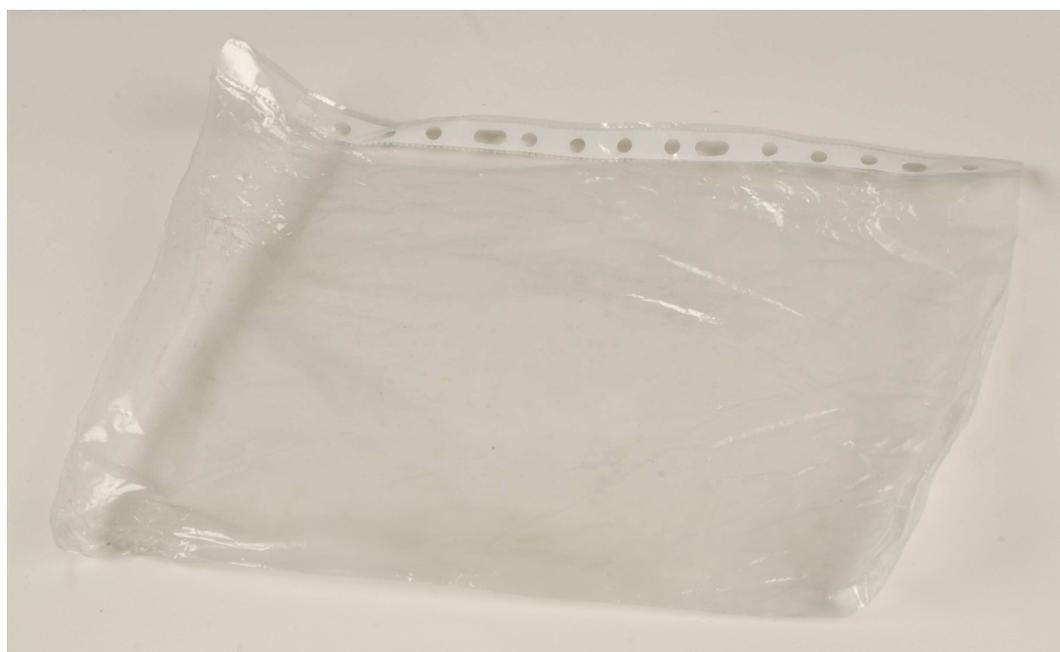
DATOS TÉCNICOS. INICIAL. GENERAL. CONTENEDOR 3.

Bolsa plástica que contenía un grupo de negativos.

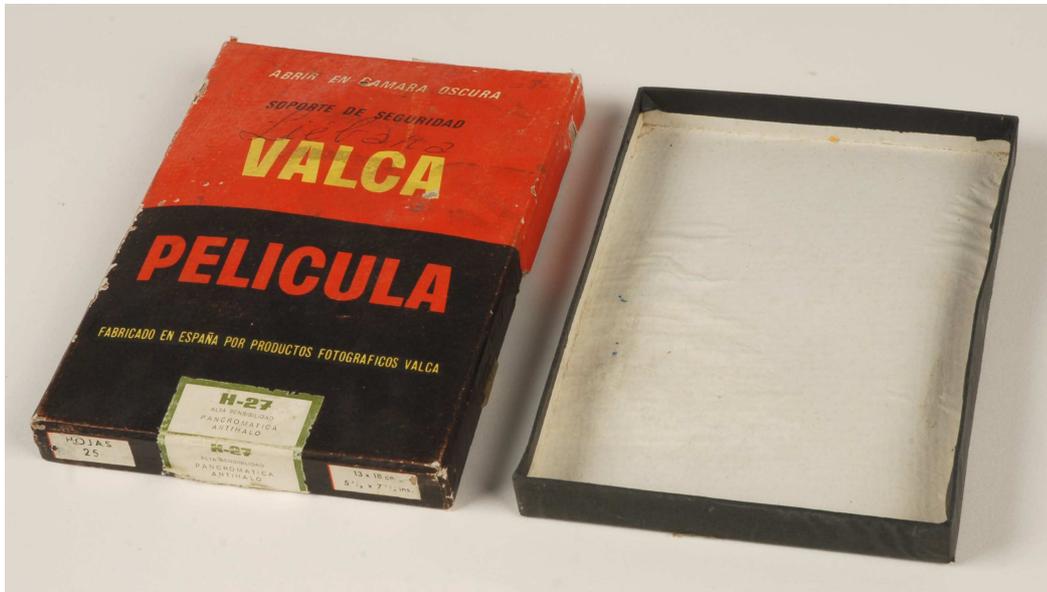
DATOS TÉCNICOS. INICIAL. GENERAL. CAJA 6.

Marcas a bolígrafo en las cajas.

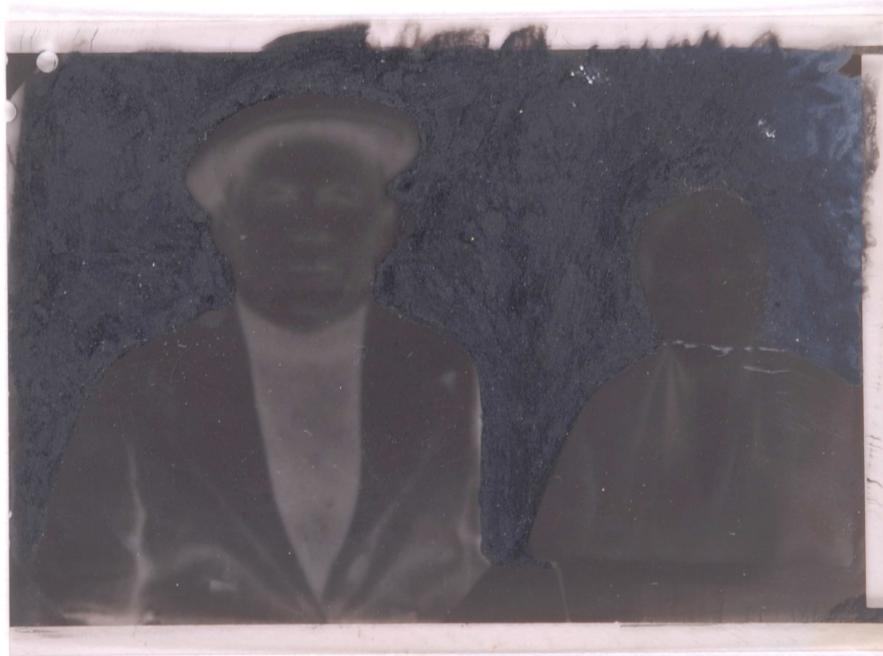
DATOS TÉCNICOS. INICIAL. GENERAL. NEGATIVO, CARA DE LA EMULSIÓN.

Enmascarado original del fondo del negativo con pigmento negro aplicado a mano.

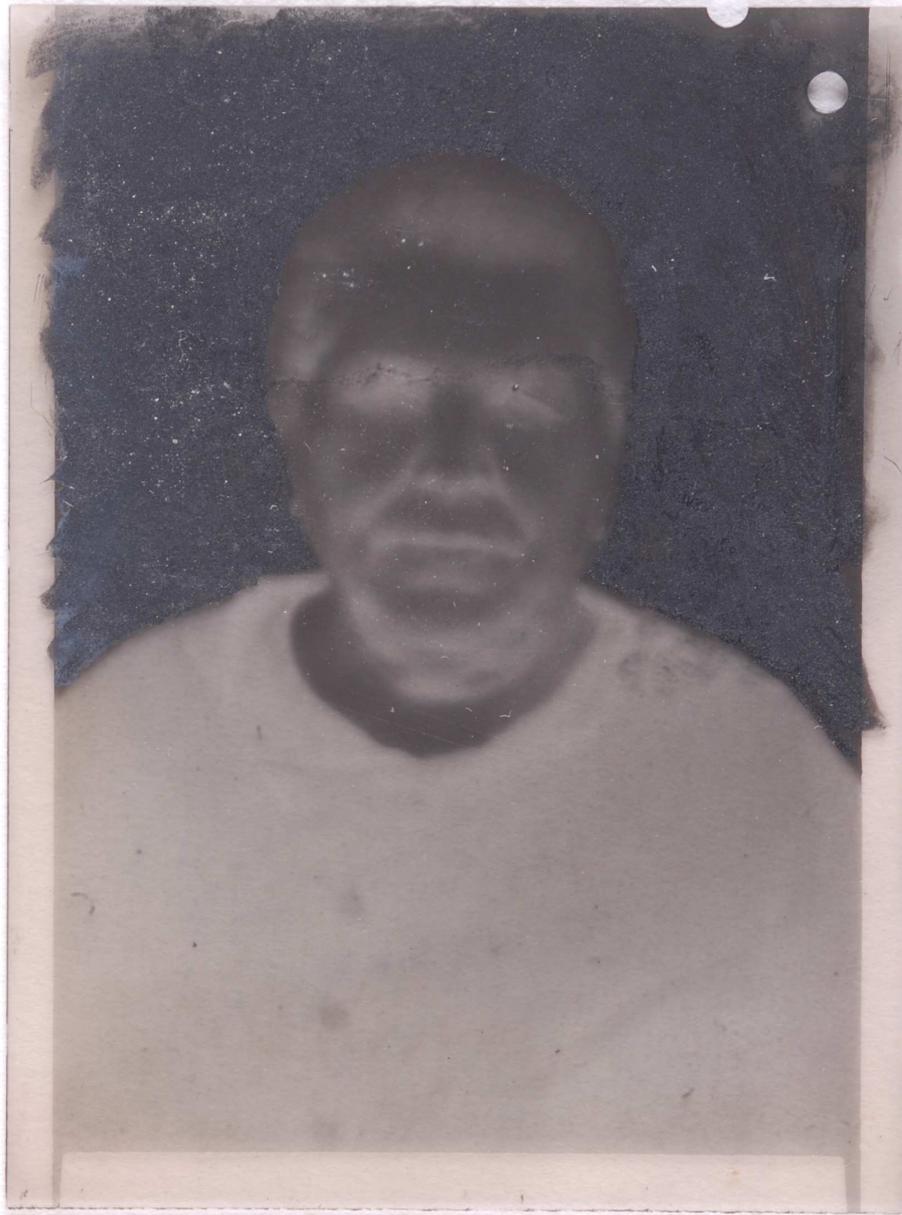
DATOS TÉCNICOS. INICIAL. GENERAL. NEGATIVOS, CARA DE LA EMULSIÓN.

Enmascarado original con pigmento negro para ocultar el fondo de la imagen.

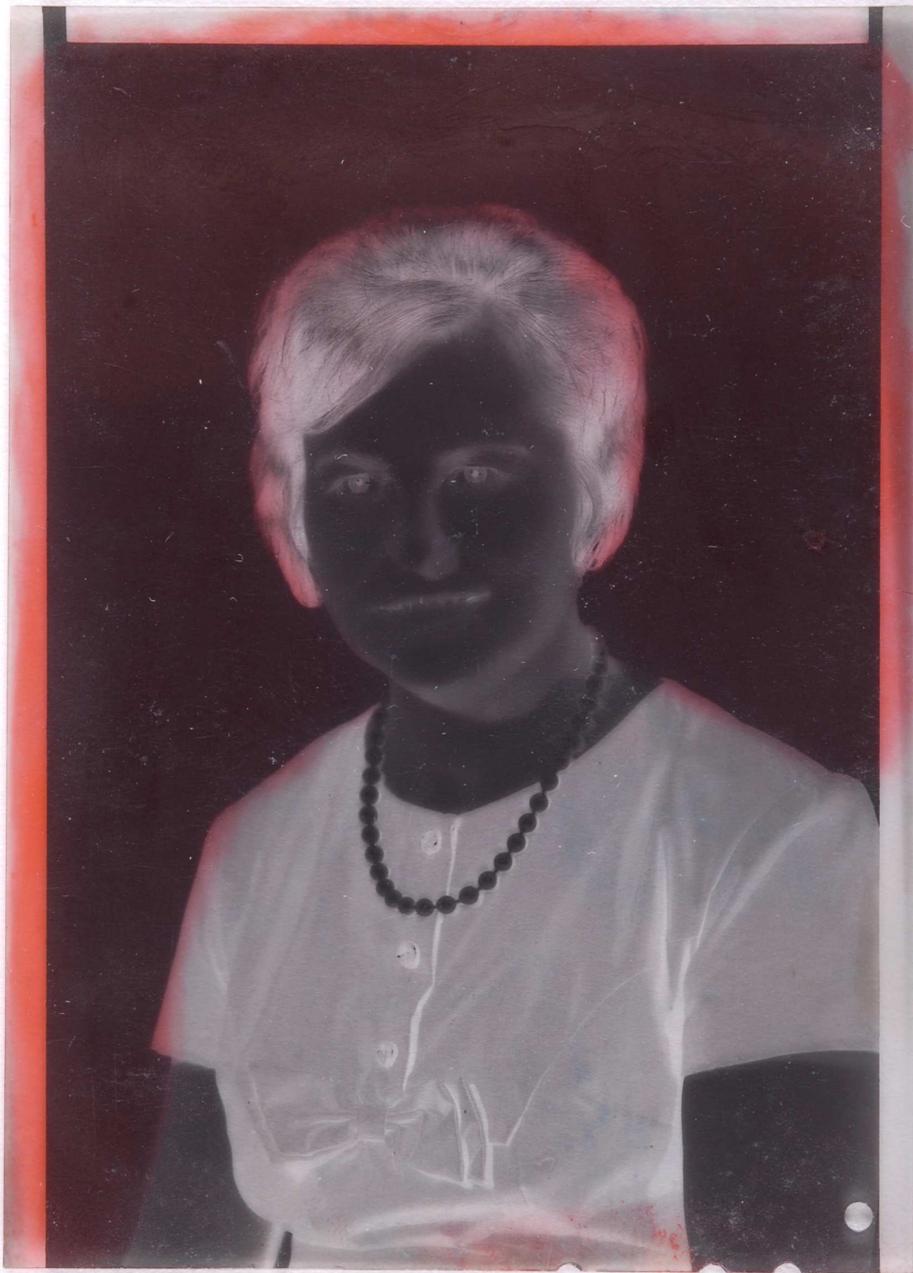
DATOS TÉCNICOS. INICIAL. GENERAL. NEGATIVO, CARA DE LA PELÍCULA.

Negativo coloreado (por la cara de la emulsión) con tinta roja.

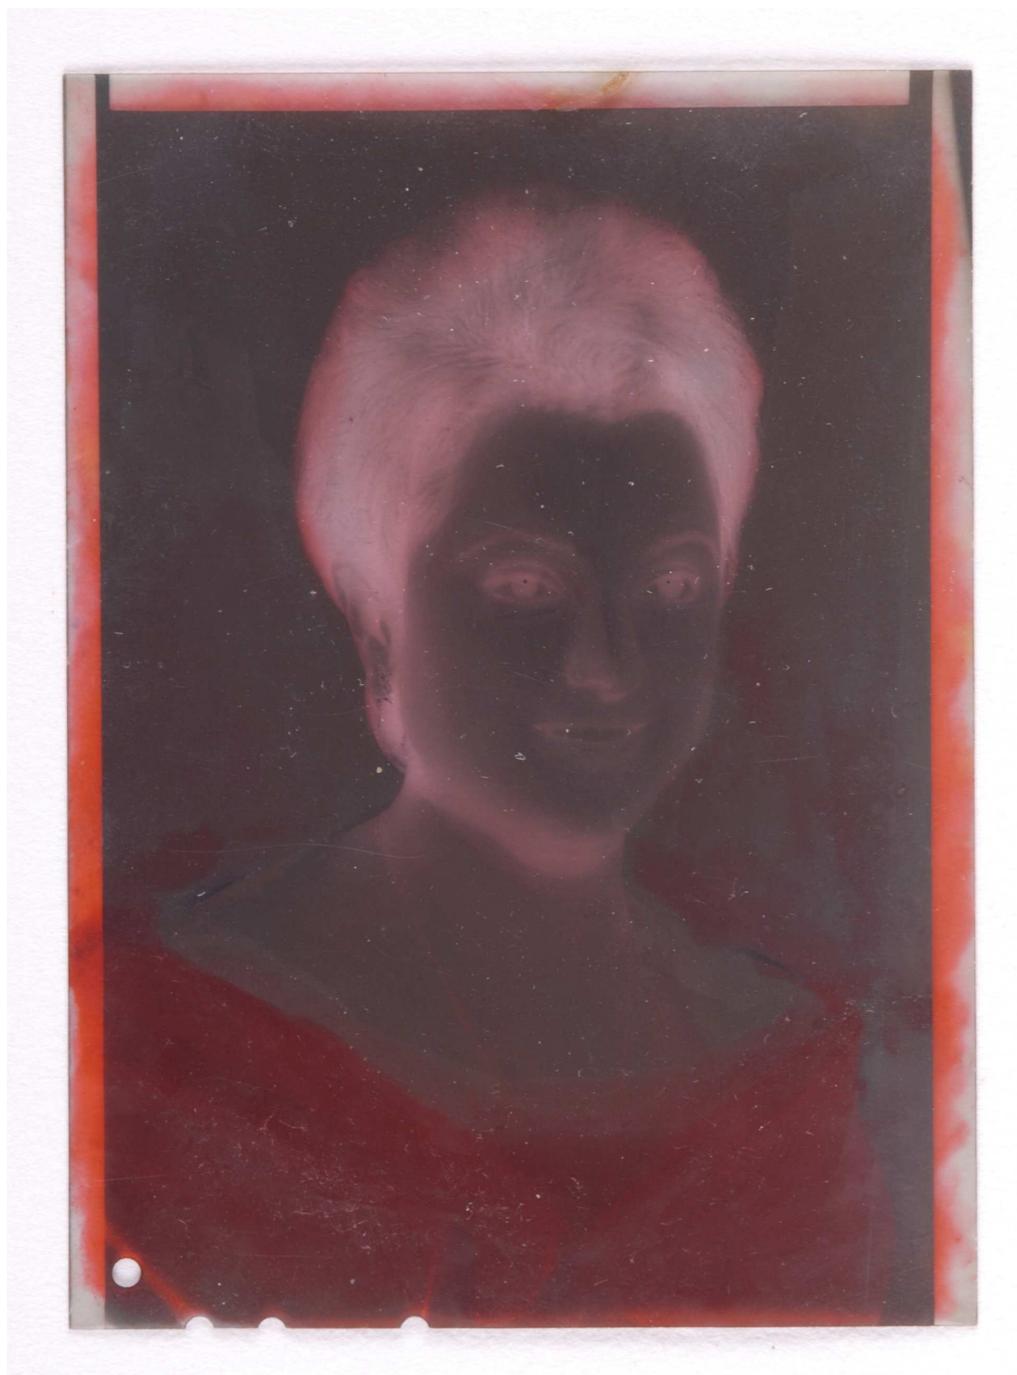
DATOS TÉCNICOS. INICIAL. GENERAL. NEGATIVO, CARA DE LA EMULSIÓN.

Negativo coloreado con tinta roja.
