**MEMORIA FINAL DE INTERVENCIÓN**

**CRISTO DE LA AMARGURA**

**Iglesia de San Felipe**

**Carmona (Sevilla), 2011**

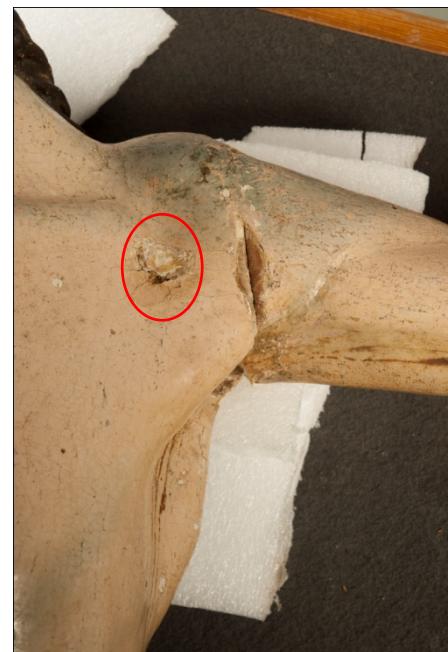
**FIG. II.9**

Arriba, detalle del refuerzo del ensamble del brazo izquierdo. Abajo se señala la cabeza de la espiga cilíndrica que asegura este ensamble.

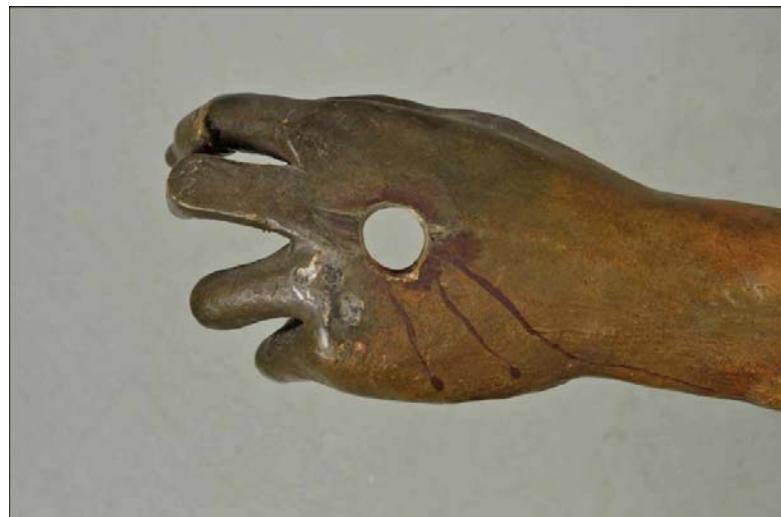
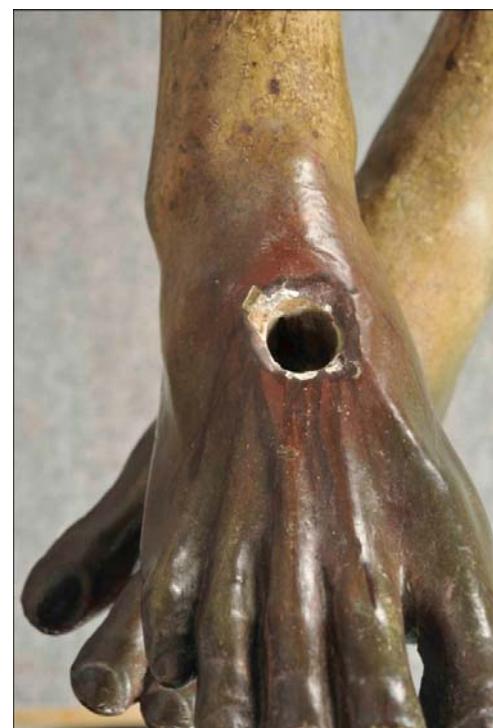
**FIG. II.13**

Desgastes en el reverso de la mano izquierda, debido al contacto con la cruz, y en el pie derecho por el rozamiento de la cabeza del clavo.

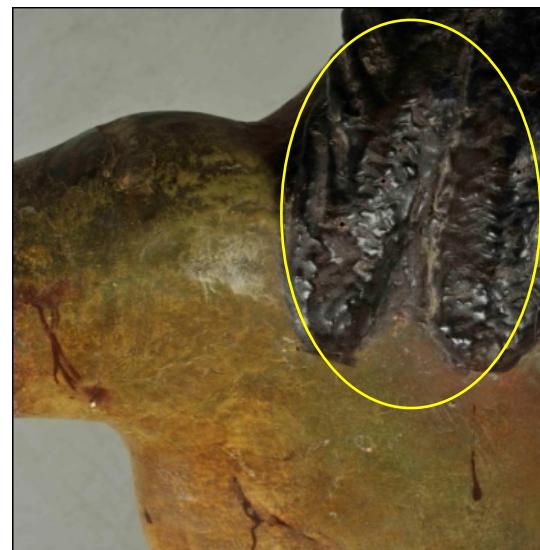
**FIG. II.14**

Detalle de parte posterior de la cabellera en el que se diferencian claramente los orificios de salida de los insectos xilófagos. Marcados con contorno amarillo los orificios que habían sido sellados en alguna intervención, muy probablemente en 1970. Con el contorno rojo aquellos orificios recientes.

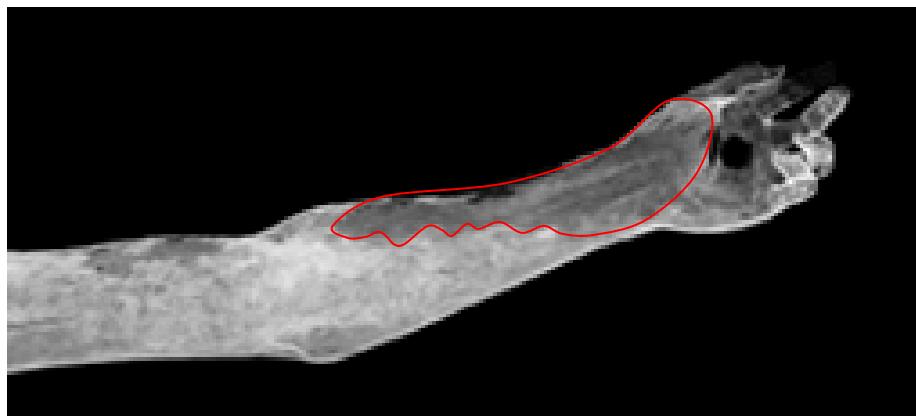
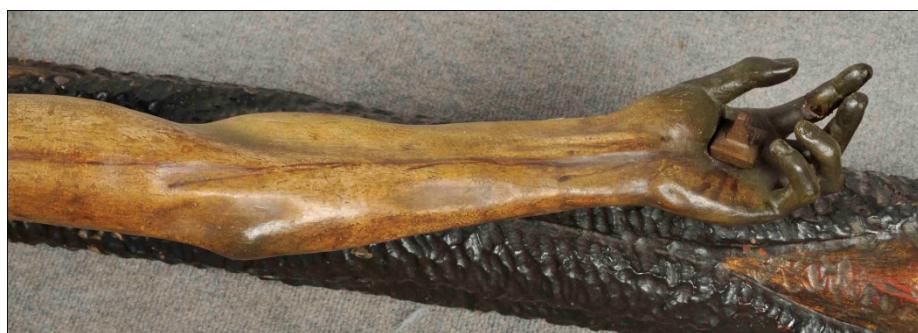
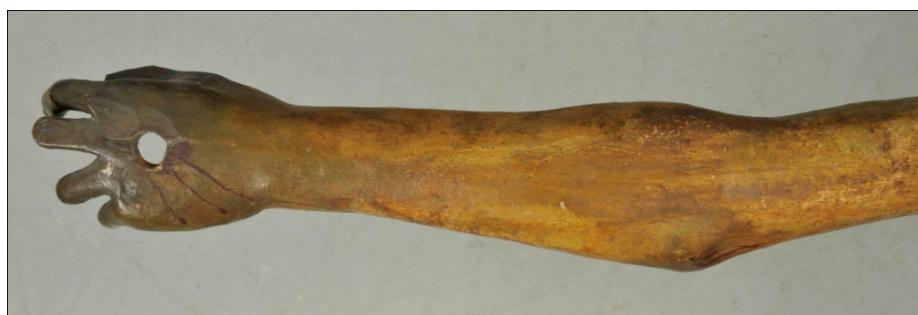
**FIG. II.21**

Arriba, detalle del brazo izquierdo en la placa radiográfica. En él se marca una zona donde no hay policromía. Sin embargo, a nivel superficial, como muestran las tomas de anverso y reverso, esta laguna de estratos pictóricos no se hacía patente.

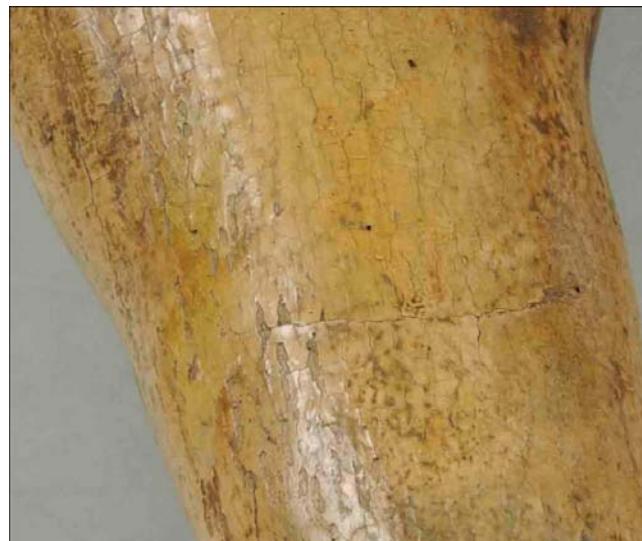
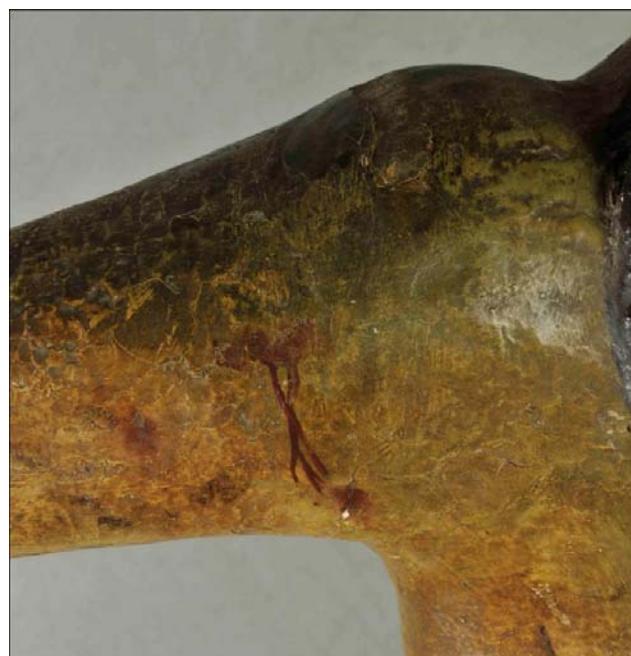
**FIG. II.24**

Arriba detalle del cuarteadío de la policromía con crestas en la parte posterior de la pierna izquierda. Abajo, detalle de la misma alteración en la cara posterior del hombro izquierdo.

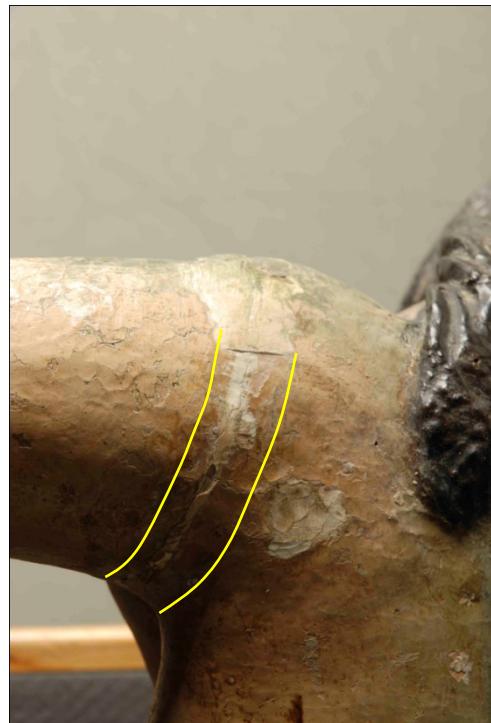
**FIG. II.26**

Arriba, detalle en el que se observa la capa de estuco que desborda sobre la policromía, en este caso en los límites de la fisura a sellar. Abajo, dos ejemplos de la misma alteración en los pies. Con las líneas amarillas se marca los límites de los estucos eliminados en la intervención.

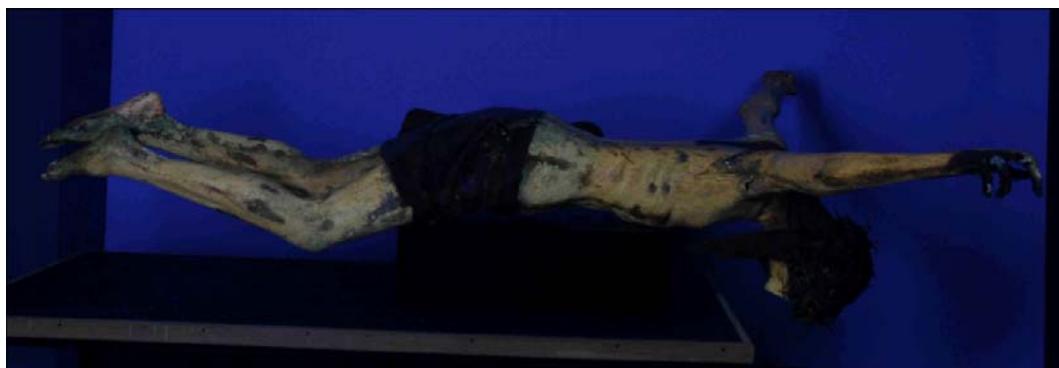
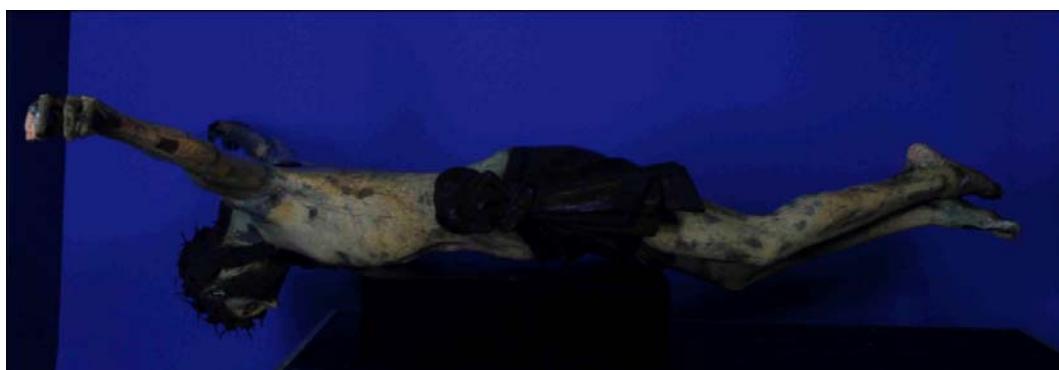
**FIG. II.30**

Tomas laterales de la escultura realizadas una vez finalizada la primera fase de eliminación del estrato superficial. En ellas se observan numerosas manchas oscuras que delatan la existencia, todavía, de repintes.

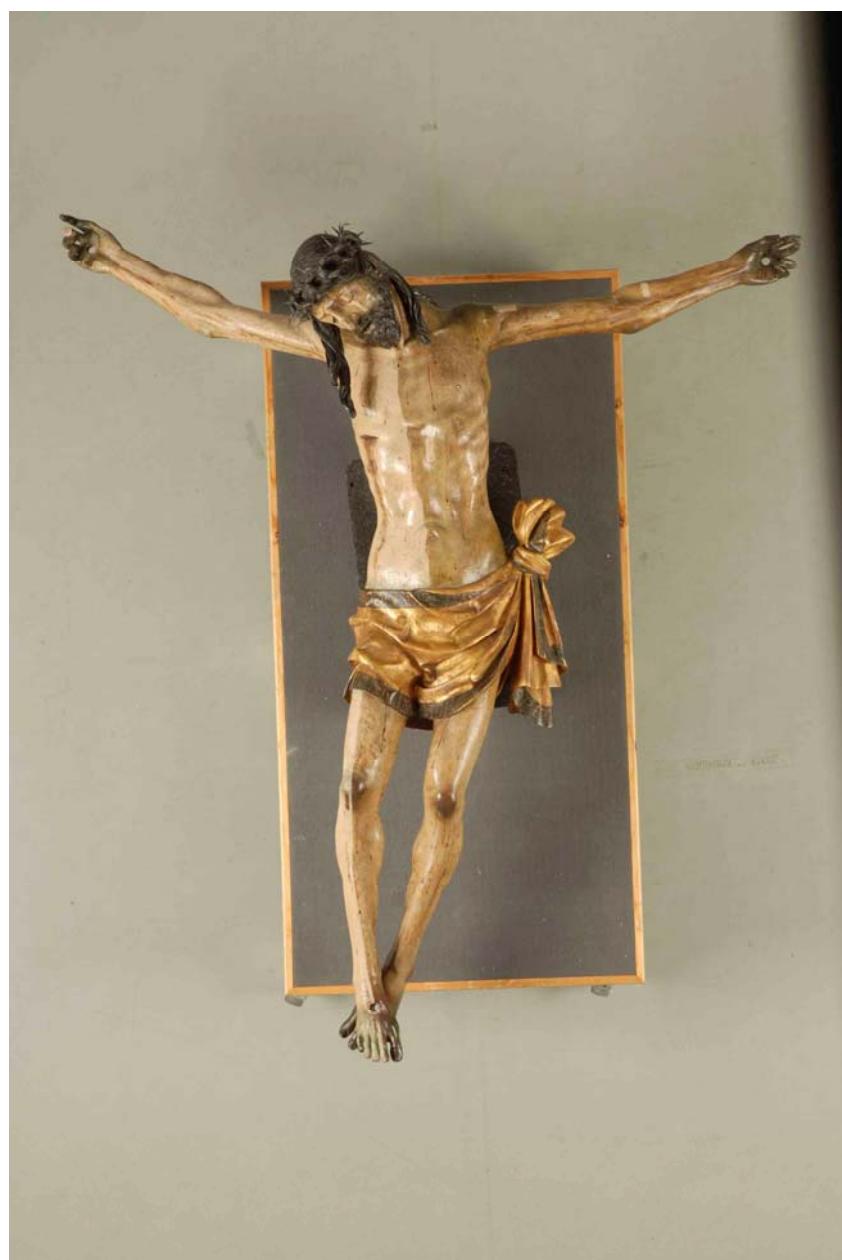
**FIG. II.39**

Proceso de eliminación del estrato policromo superficial. Aparecen en la zona liberada de este estrato la “policromía 2”, con las características descritas en el apartado correspondiente de este Informe.

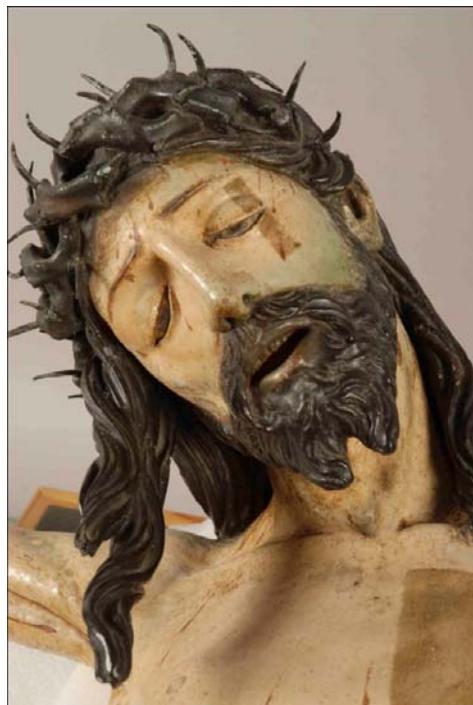
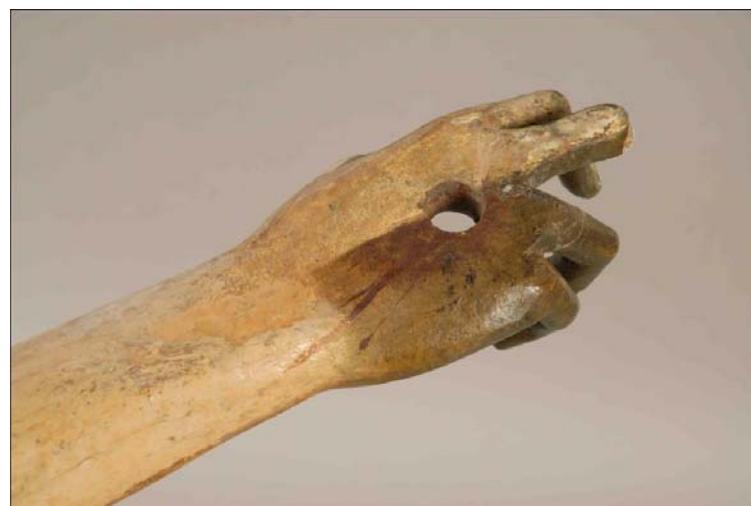
**FIG. II.42**

Proceso de eliminación del estrato policromo superficial. Examen con luz ultravioleta del resultado de dicha acción. Se pueden observar, tras la eliminación del estrato superficial, la persistencia de repintes y suciedad en la superficie recuperada.

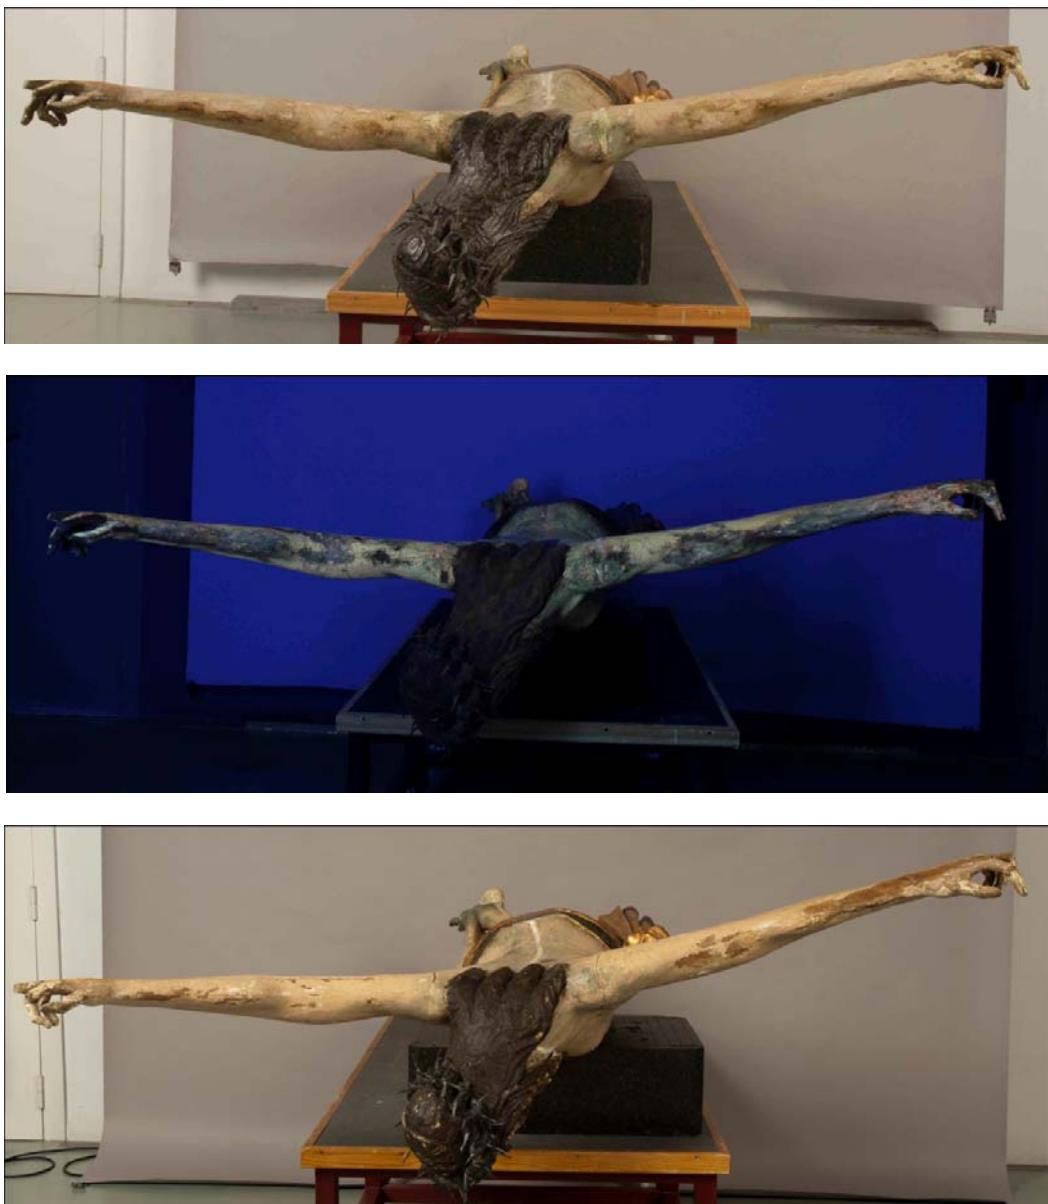
**FIG. II.43**

Proceso de eliminación del estrato policromo superficial. Detalles de la superficie liberada de dicho estrato con testigos del estado inicial.

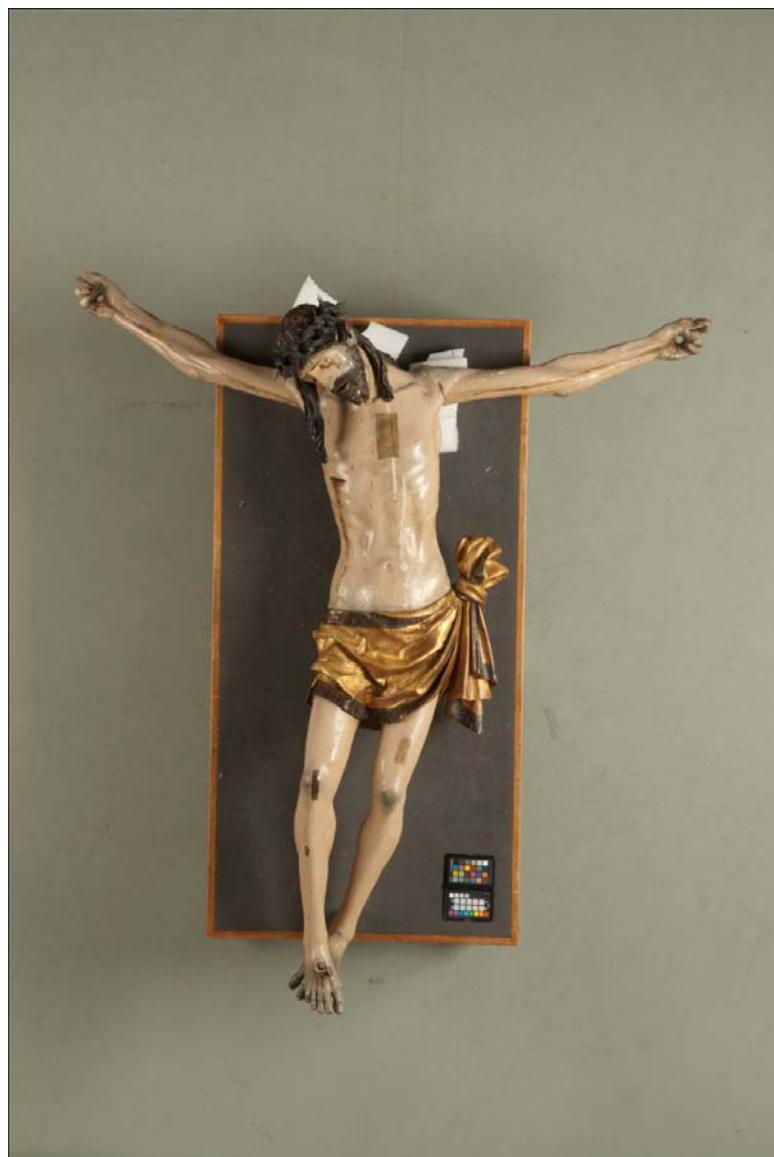
**FIG. II. 45**

Proceso de eliminación del estrato policromo superficial en la cabellera con testigo del estado inicial.

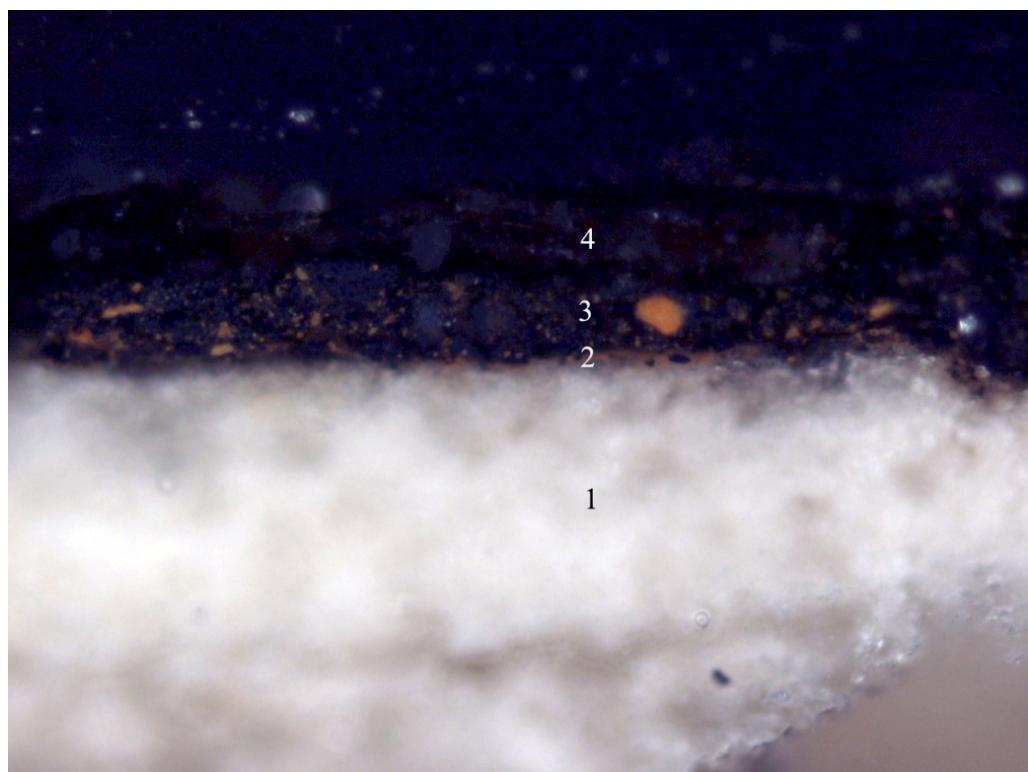
**FIG. III.2.**

**ESTUDIO ESTRATIGRÁFICO DE CAPAS PICTÓRICAS.** Estratigrafía de la muestra XAJ-1.

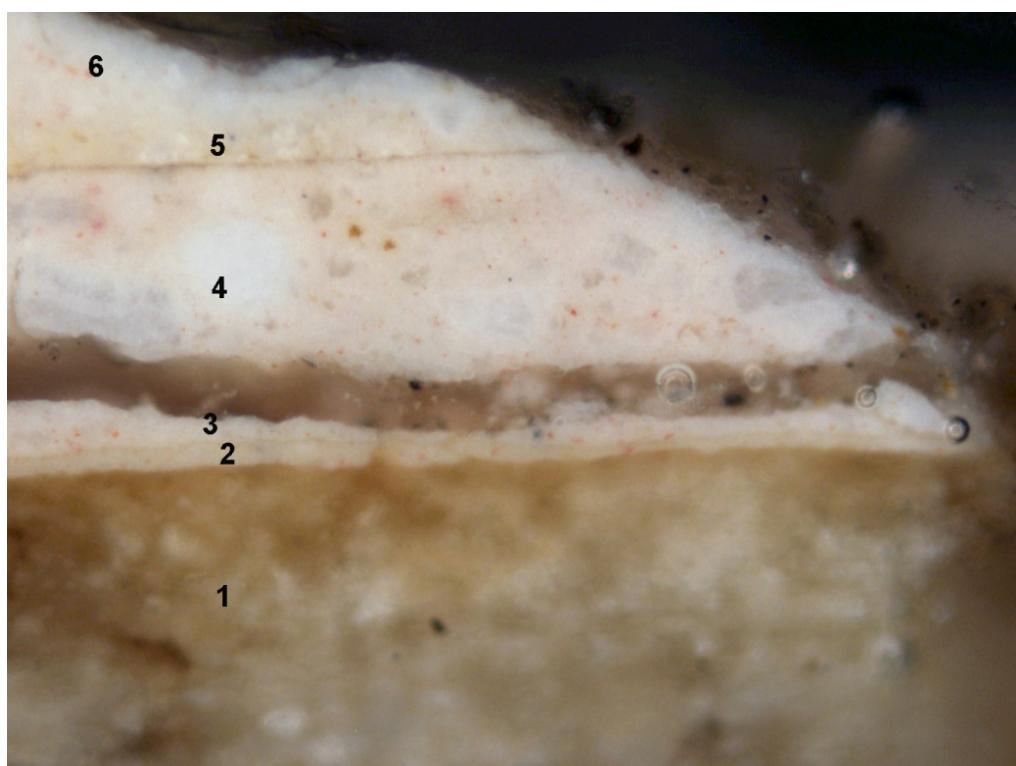
FIG. III.3.

**ESTUDIO ESTRATIGRÁFICO DE CAPAS PICTÓRICAS.** Estratigrafía de la muestra XAJ-2

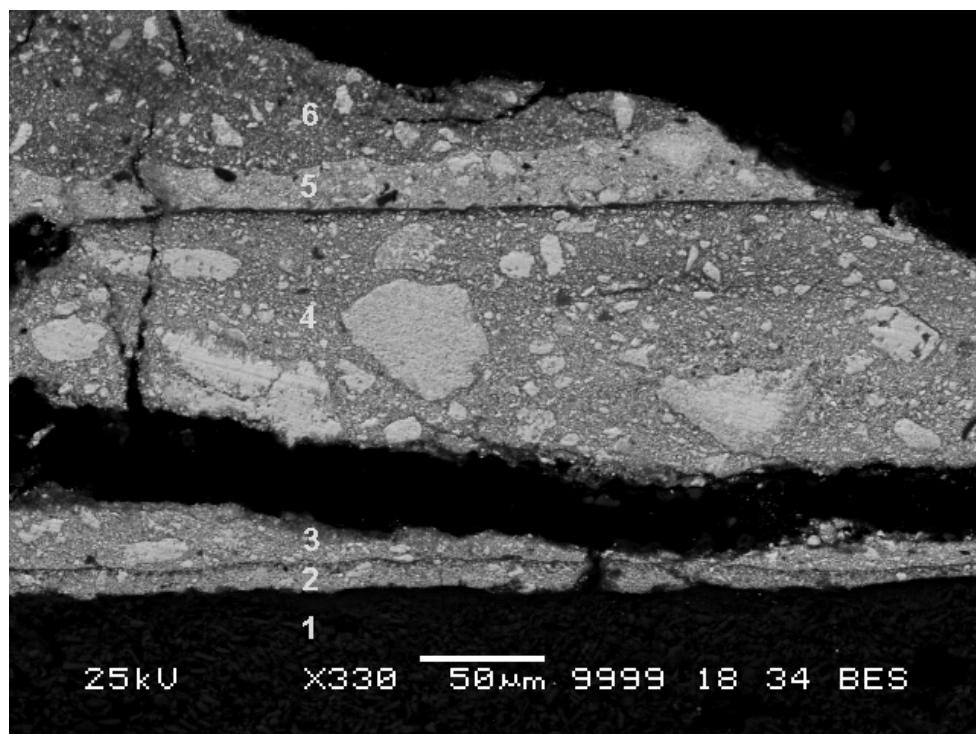
**FIG. III.4.**

**ESTUDIO ESTRATIGRÁFICO DE CAPAS PICTÓRICAS.** Estratigrafía de la muestra XAJ-3

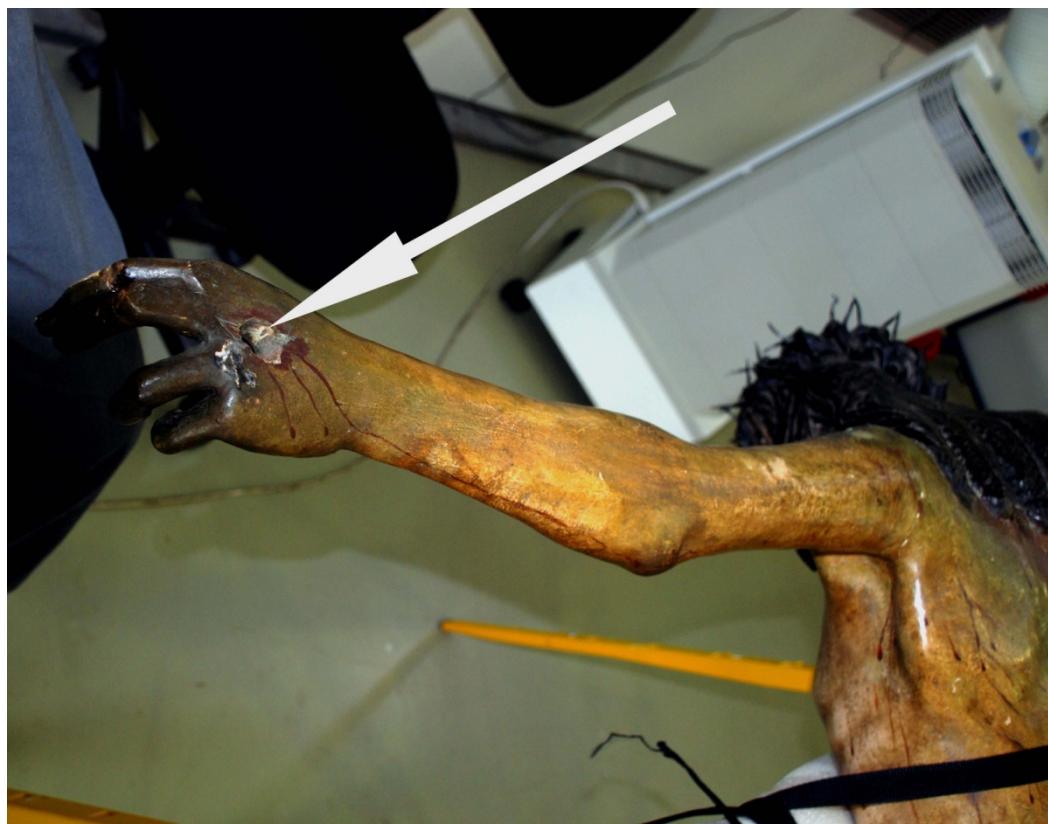
**FIG. III. 6**

**ESTUDIO ESTRATIGRÁFICO DE CAPAS PICTÓRICAS.** Estratigrafía de la muestra XAJ-5.

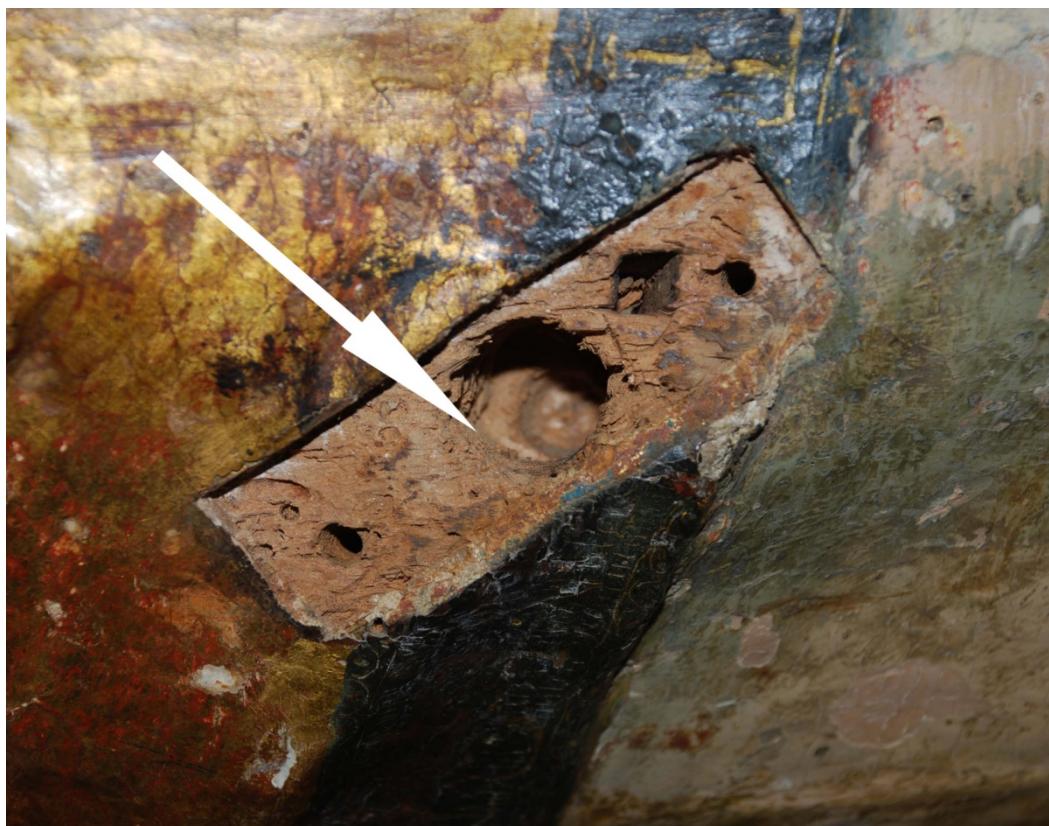
**FIG. III.7**

**IDENTIFICACIÓN DE MADERA.** Localización de la toma de la muestra M1.

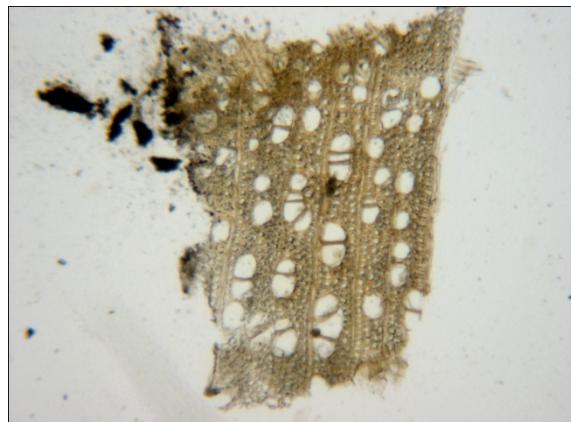
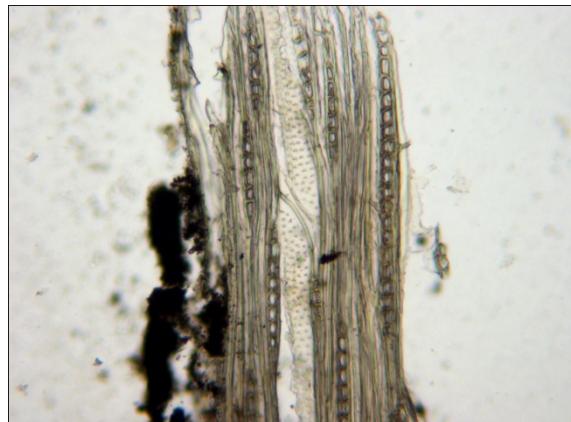
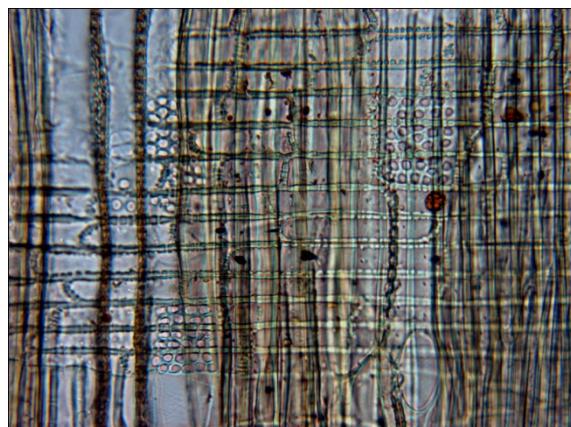
**FIG. III.9**

**IDENTIFICACIÓN DE MADERA.** En orden descendente: M1, sección transversal 50x; M1, sección tangencial, 100X; M1, sección radial, 200X.

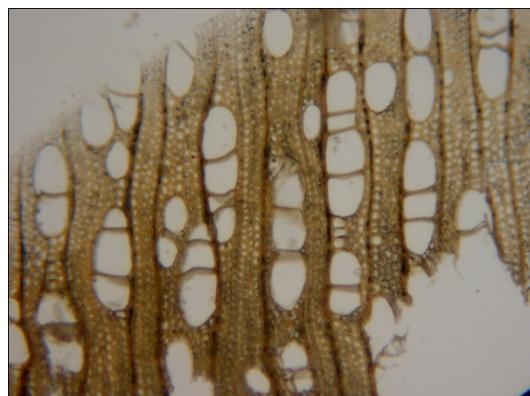
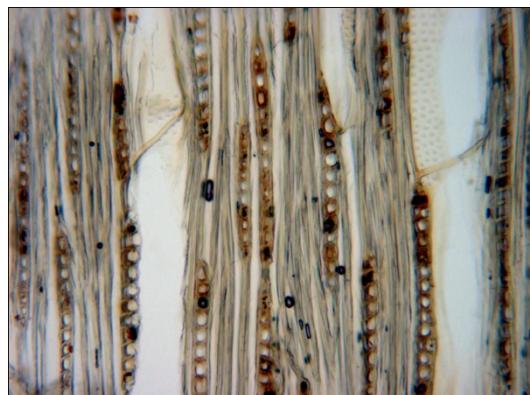
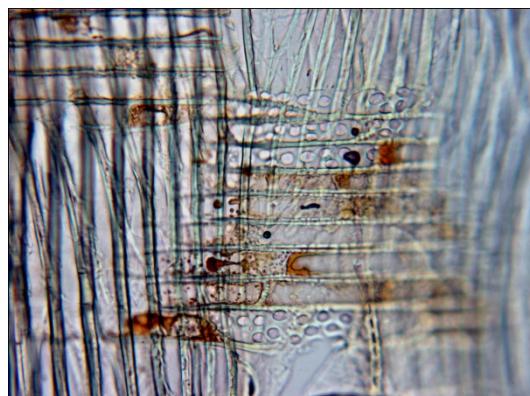
**FIG. III. 10**

**IDENTIFICACIÓN DE MADERA.** En orden descendente: M2, sección transversal 50x; M2, sección tangencial, 100X; M2, sección radial, 200X.

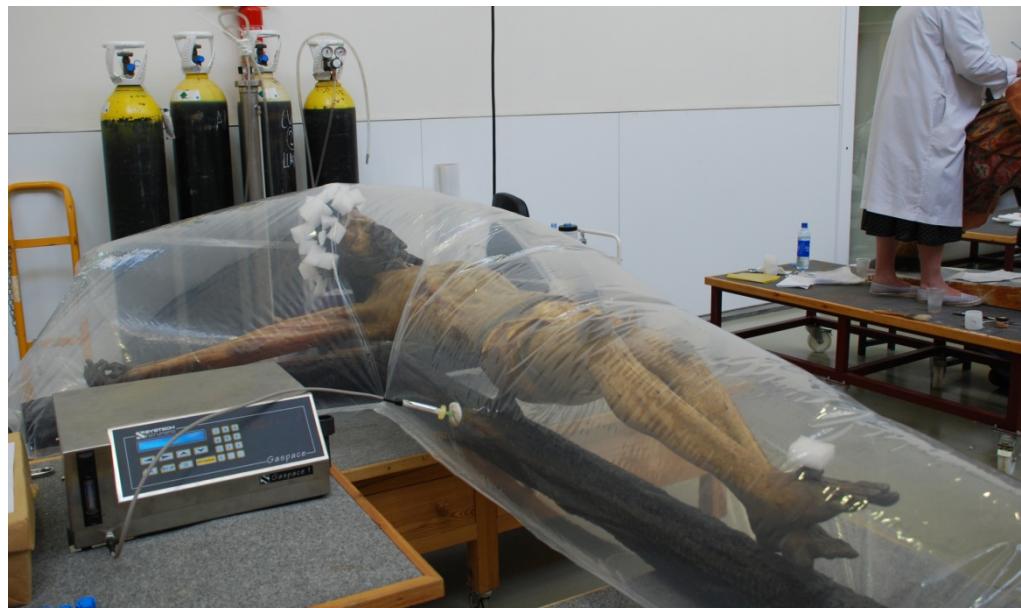
**BIODETERIORO. DESIESTACIÓN/DESINSECCIÓN.** Toma fotográfica de la escultura en el interior de la burbuja fabricada para llevar a cabo el tratamiento de desinsectación/desinfección por medio de atmósfera controlada con gases inertes.

El flujo de argón puro produce un descenso brusco de la humedad relativa en el interior de la burbuja. Ello supone un problema, porque los rápidos cambios de humedad pueden influir en la estabilidad del material tratado, provocando cambios en su estructura molecular que disminuyen su resistencia al biodeterioro. Por esta razón se utilizó argón previamente humidificado, con el que podemos disminuir la humedad relativa de forma graduada.

El tratamiento descrito dio comienzo el día 23 de julio de 2010. El flujo de argón se mantuvo hasta alcanzar una concentración de oxígeno del 0.04%, con una humedad relativa en torno al 58% y una temperatura en torno a los 25°C, condiciones de exposición en las cuales permaneció la obra durante 16 días, garantizándose así la completa eliminación de todos los organismos que pudieran estar causando el biodeterioro de la misma.
