**MEMORIA FINAL DE INTERVENCIÓN**

**RESUCITADO**

**José Capuz, 1946**

**Iglesia de San Julián**

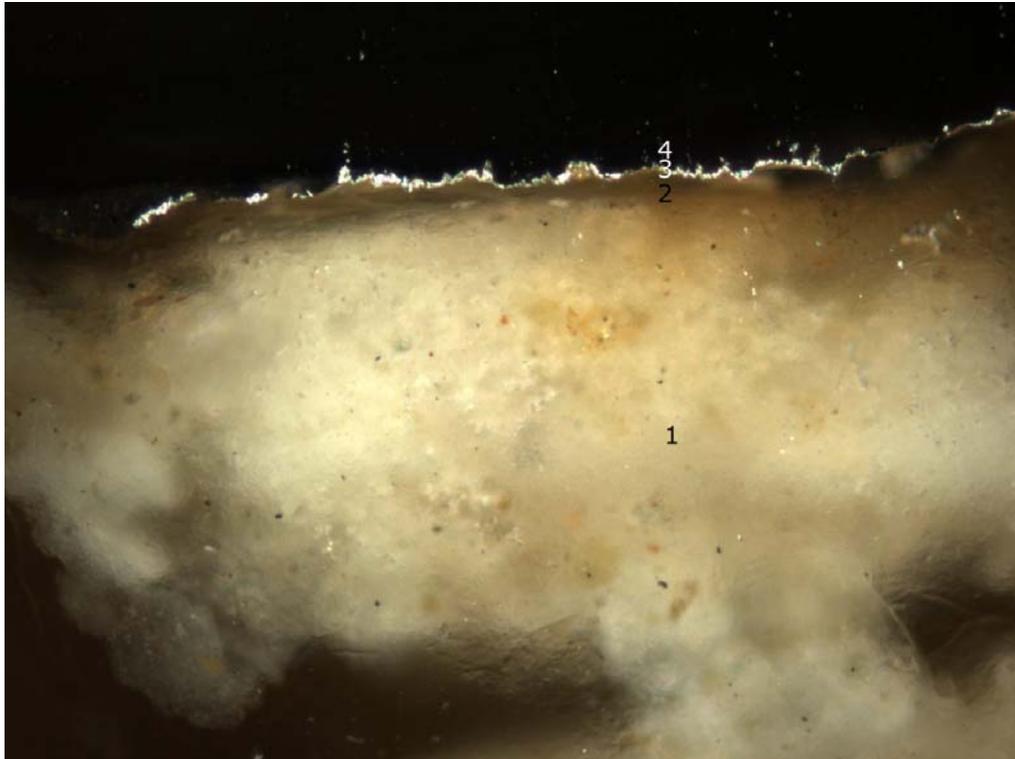
**Muestra:** CRS -1

- 1) Capa de preparación blanquecina, con un espesor superior a  $425\ \mu$ , compuesta por sulfato cálcico y cola animal. En la parte inferior de esta capa se observa una zona en la que existe un resto de otra preparación compuesta por carbonato cálcico y dolomita.
- 2) Capa marrón de naturaleza orgánica. Tiene un espesor de  $5\ \mu$ .
- 3) Fina capa plateada compuesta por aluminio. Tiene un espesor inferior a  $5\ \mu$ .
- 4) Capa discontinua de color blanco compuesta por litopón y trazas de tierras. Tiene un espesor inferior a  $5\ \mu$ .

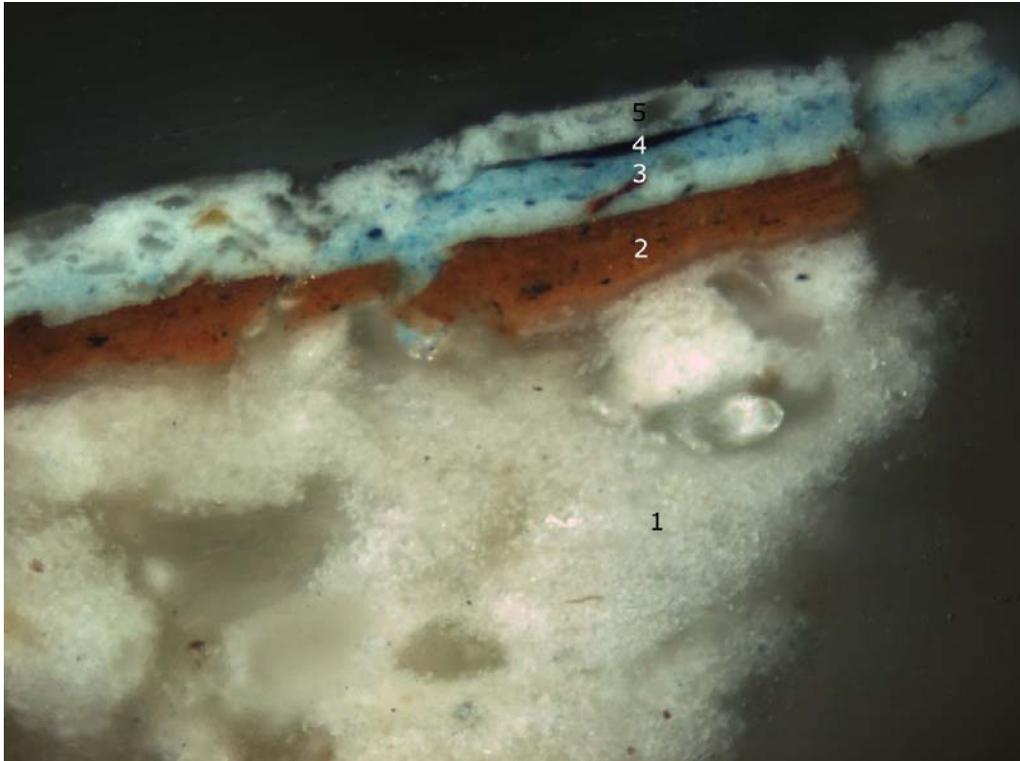
**Muestra:** CRS-3

- 1) Capa de preparación blanquecina compuesta por sulfato cálcico y cola animal. Tiene un espesor superior a 350  $\mu$ .
- 2) Capa de bol rojo. Su espesor oscila entre 20 y 25  $\mu$ .
- 3) Pan de oro. Tiene un espesor inferior a 5  $\mu$ .
- 4) Capa de color azul compuesta por litopón, azul de Prusia y trazas de laca roja. Su espesor oscila entre 25 y 30  $\mu$ .
- 5) Fina capa discontinua compuesta por azul de Prusia. Su espesor oscila entre 0 y 5  $\mu$ .
- 6) Capa de color blanquecino compuesta por litopón, calcita y trazas de sulfatos y tierras. Su espesor oscila entre 20 y 25  $\mu$ .

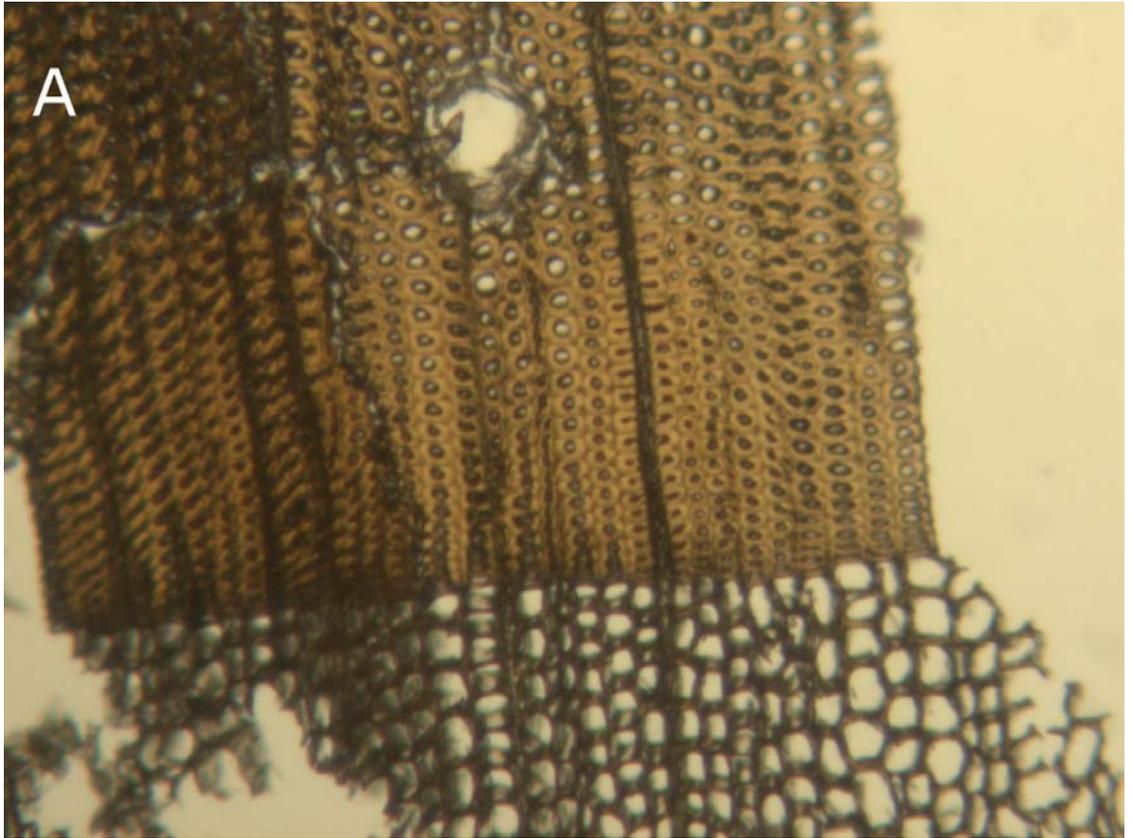
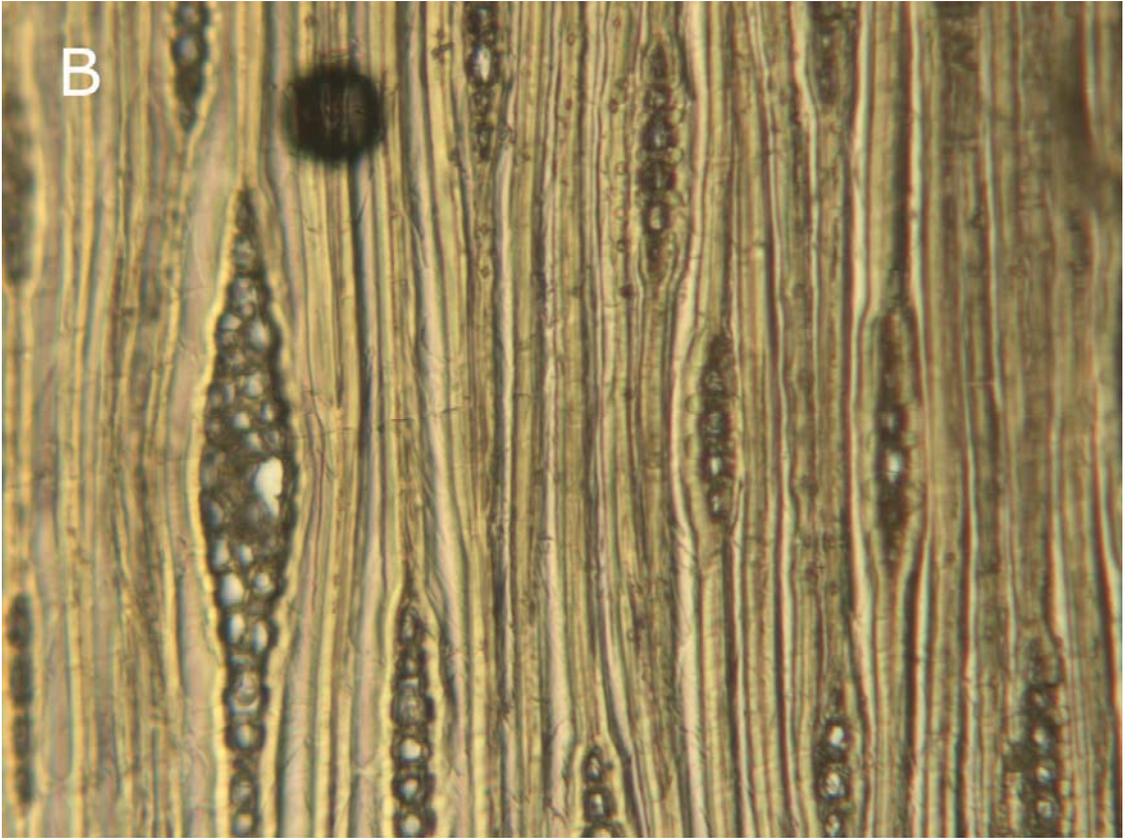
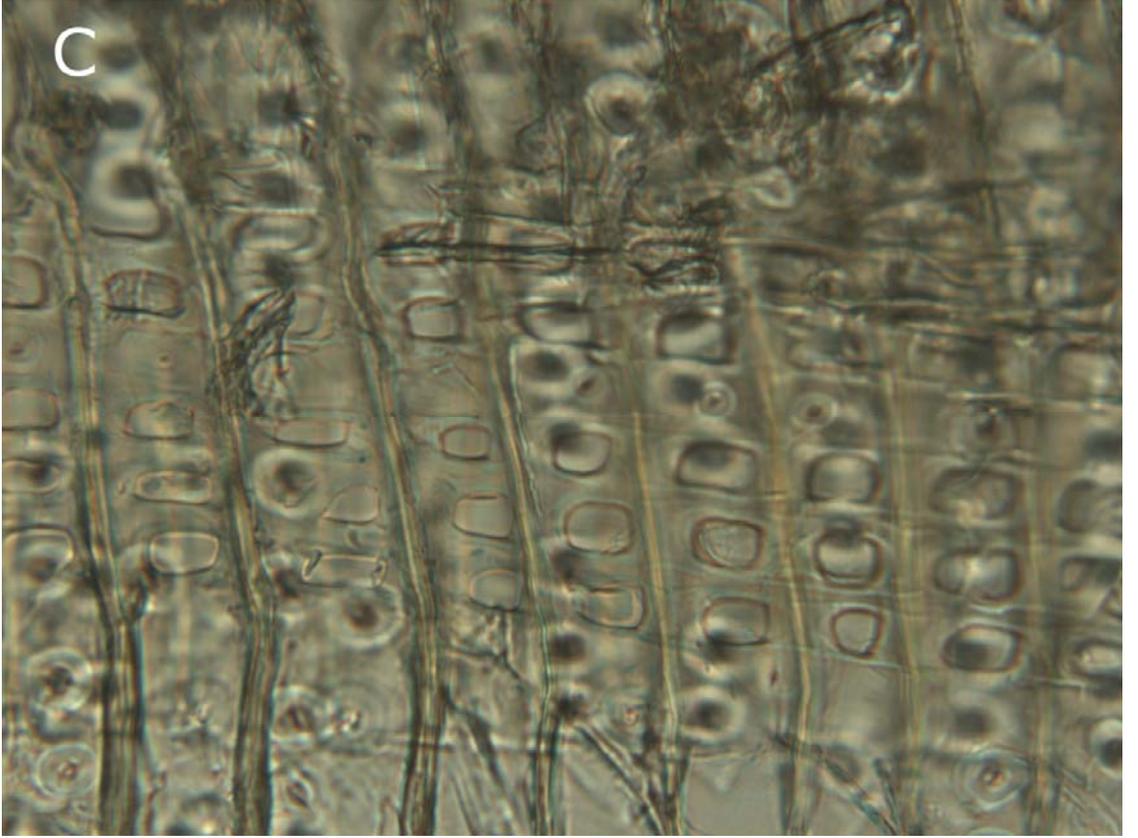
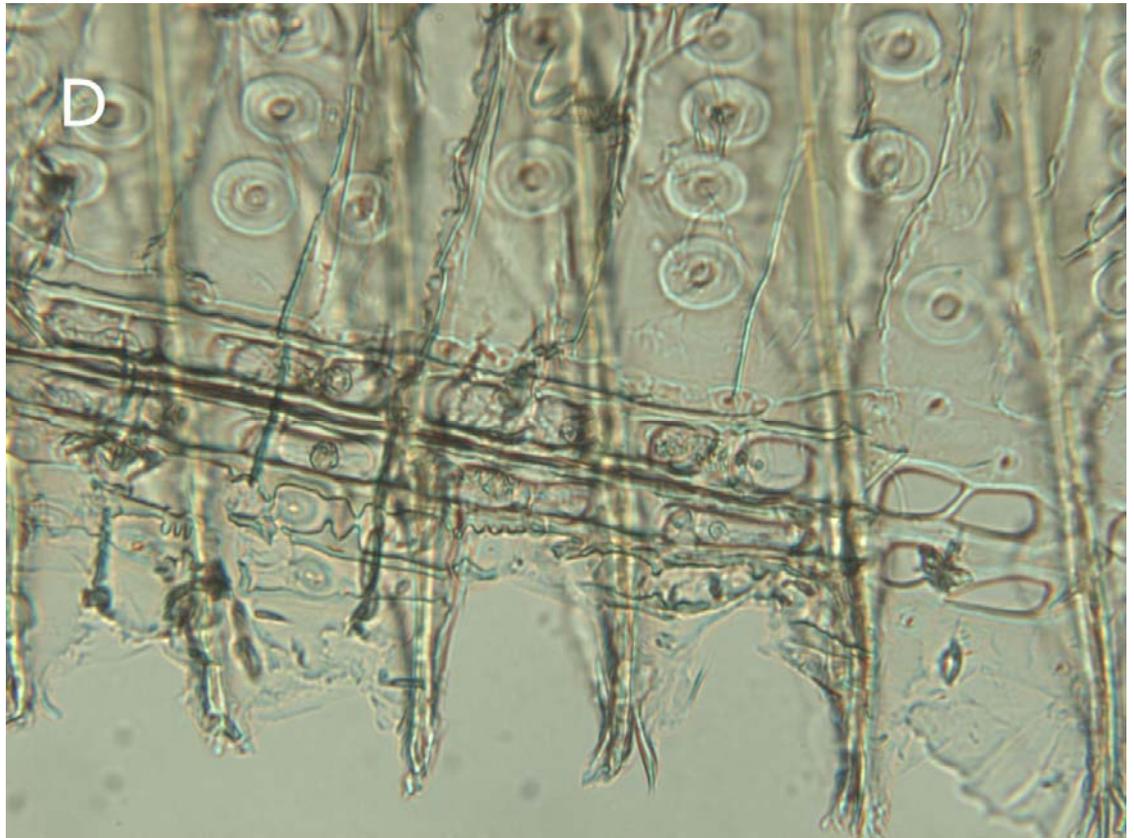
**Muestra:** RM.01

**Especie:** *Pinus sylvestris* L.
