INFORME DE ASESORAMIENTO DE URGENCIA

***INUNDACIÓN DEL ARCHIVO
DE LA CONSEJERÍA DE EMPLEO:
EVALUACIÓN Y PRIMERAS ACTUACIONES***

CONSEJERÍA DE EMPLEO DE LA JUNTA DE ANDALUCÍA
SEVILLA

Sevilla, mayo de 2007

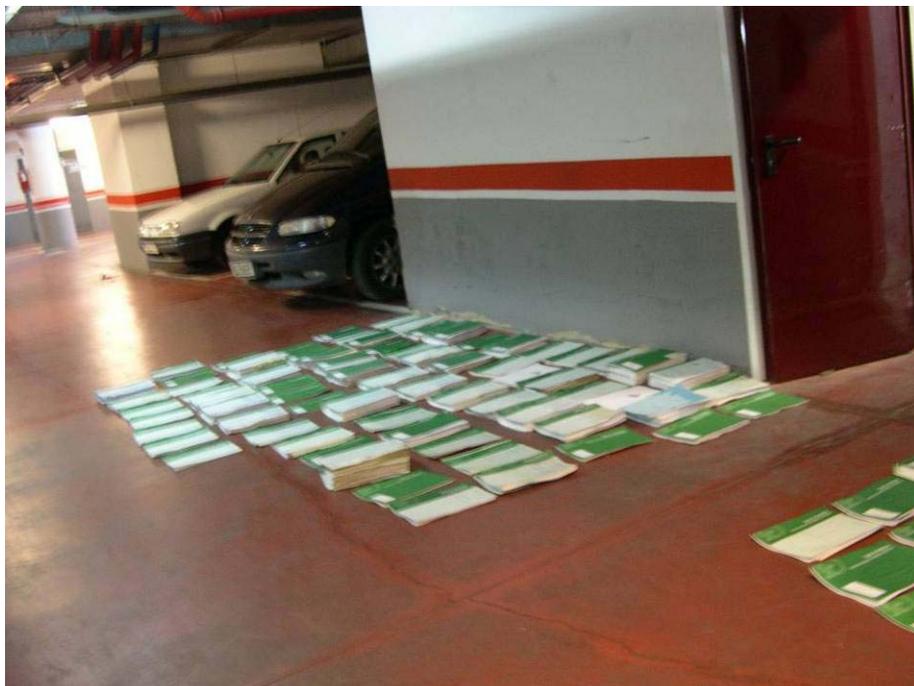
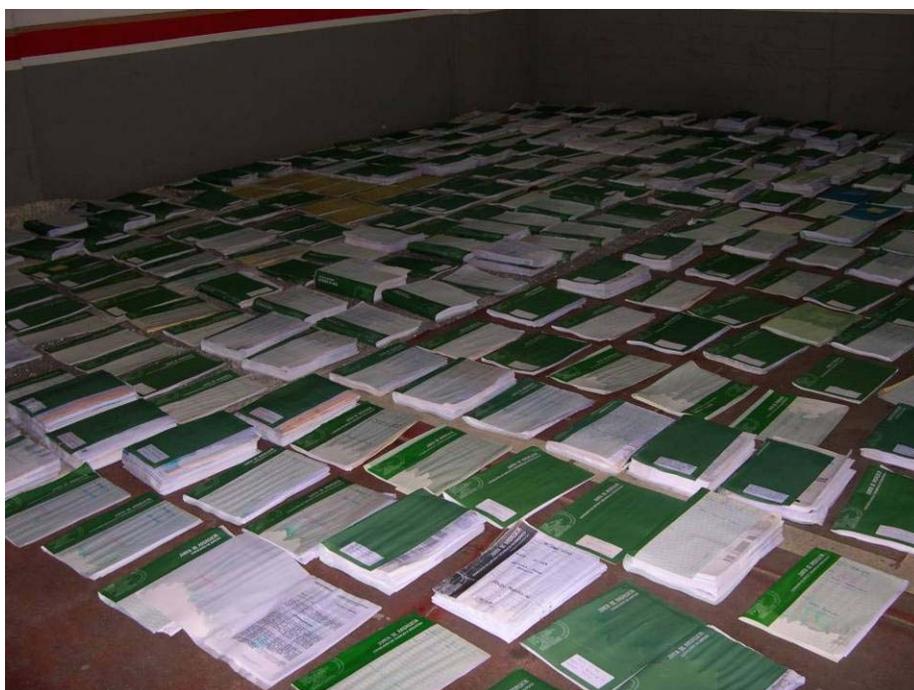
Figs. 10 y 11.- El garaje contiguo fue despejado y utilizado para las actuaciones de salvamento de la documentación.

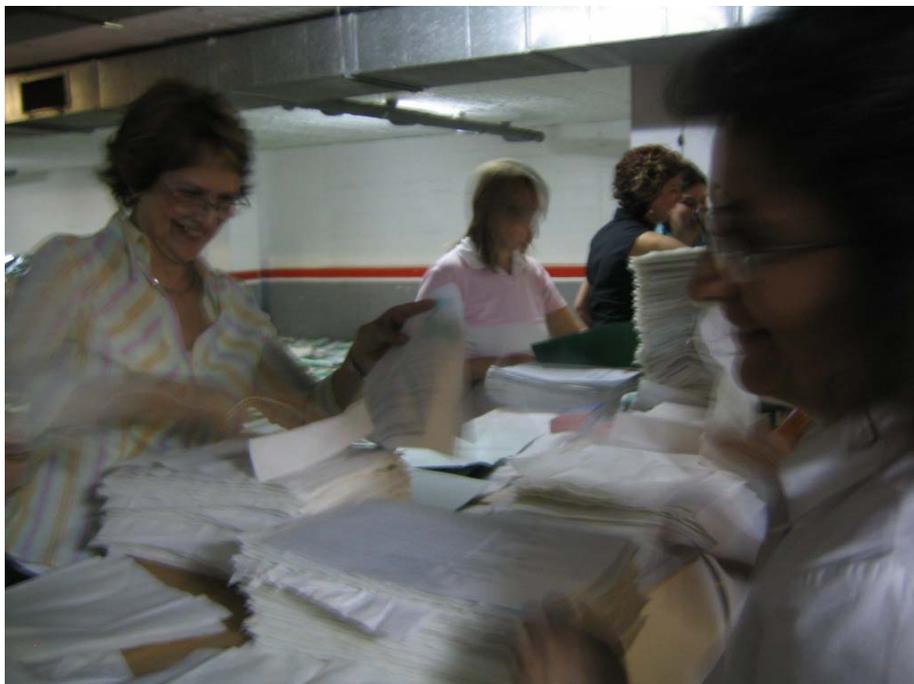
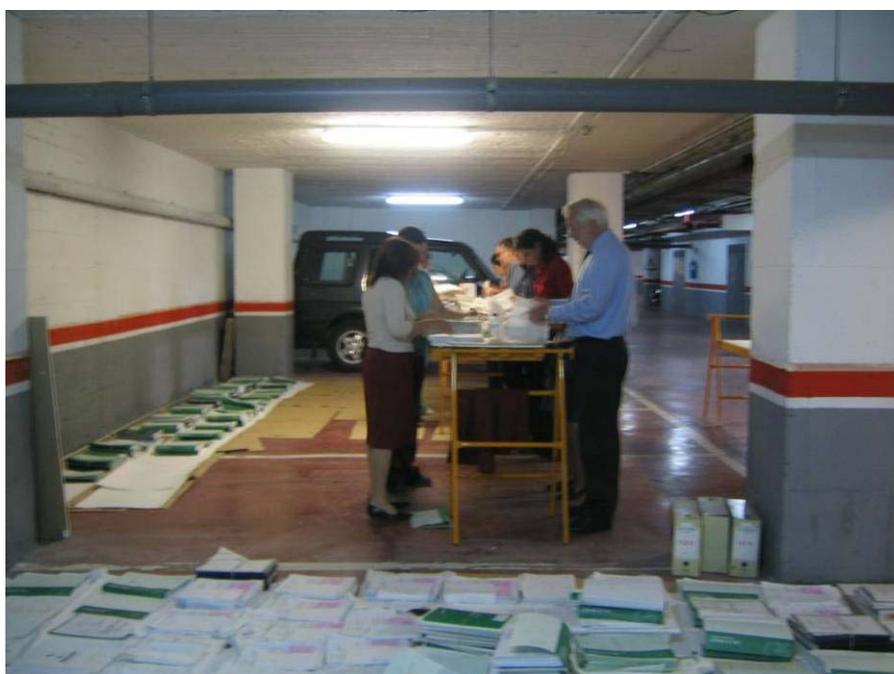
Figs. 39 y 40.- La agilidad y el entusiasmo del personal de la Consejería que participó en el salvamento de la documentación ha sido fundamental en el éxito final de esta actuación.
