INFORME DIAGNÓSTICO Y PROPUESTA DE
INTERVENCIÓN

LIBROS DE FIRMAS (1929-1962)

CONJUNTO ARQUEOLÓGICO DE ITÁLICA
SANTIPONCE (SEVILLA)

Septiembre, 2006

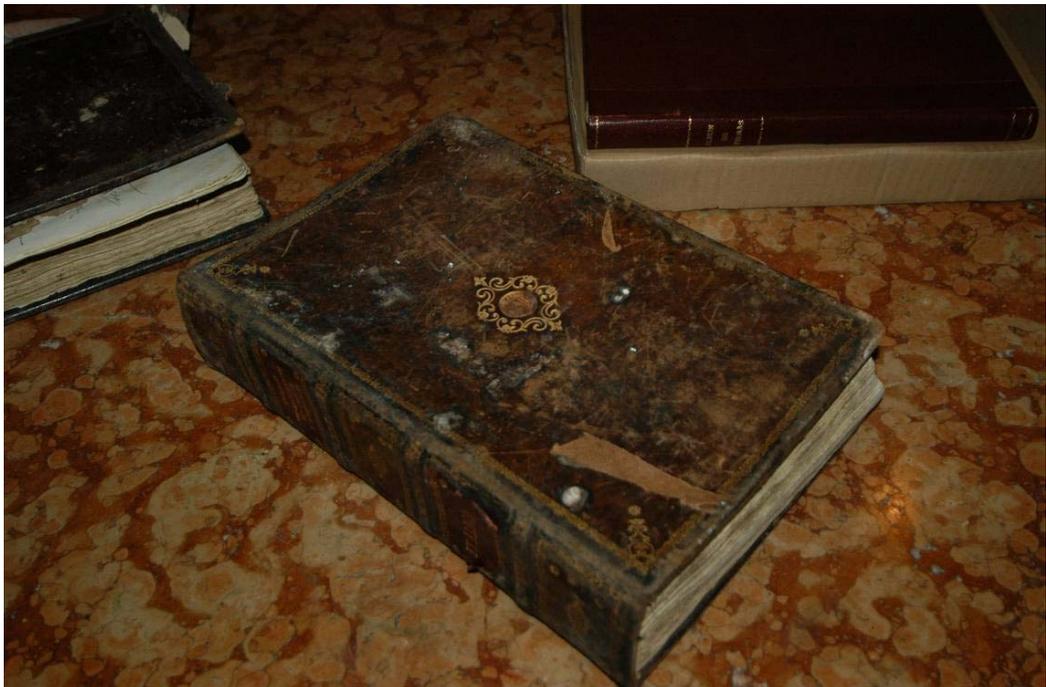
Figura 1

Libros de firmas. A la izquierda el más antiguo -tomo I, 1929-1935-, en el centro el tomo II, 1935-1945, y a la derecha sobre una caja el tomo III, 1952-1962, más reciente.

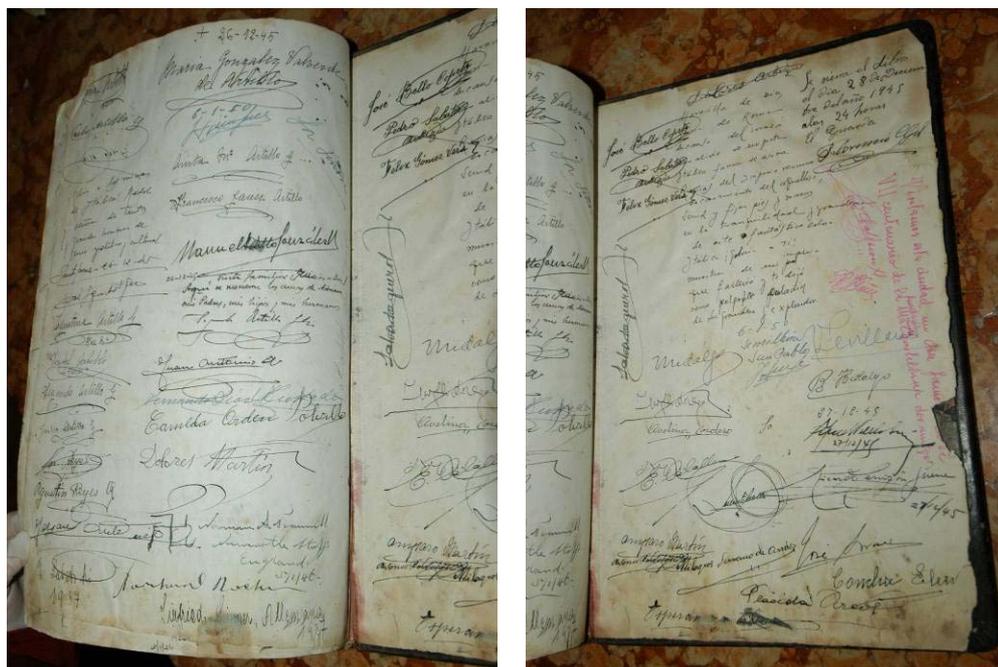
Figuras 3 y 4

Datos técnicos. Los elementos gráficos -comentarios, firmas y rúbricas-, realizados con tintas caligráficas de plumas y algún bolígrafo, se distribuyen de manera aleatoria.

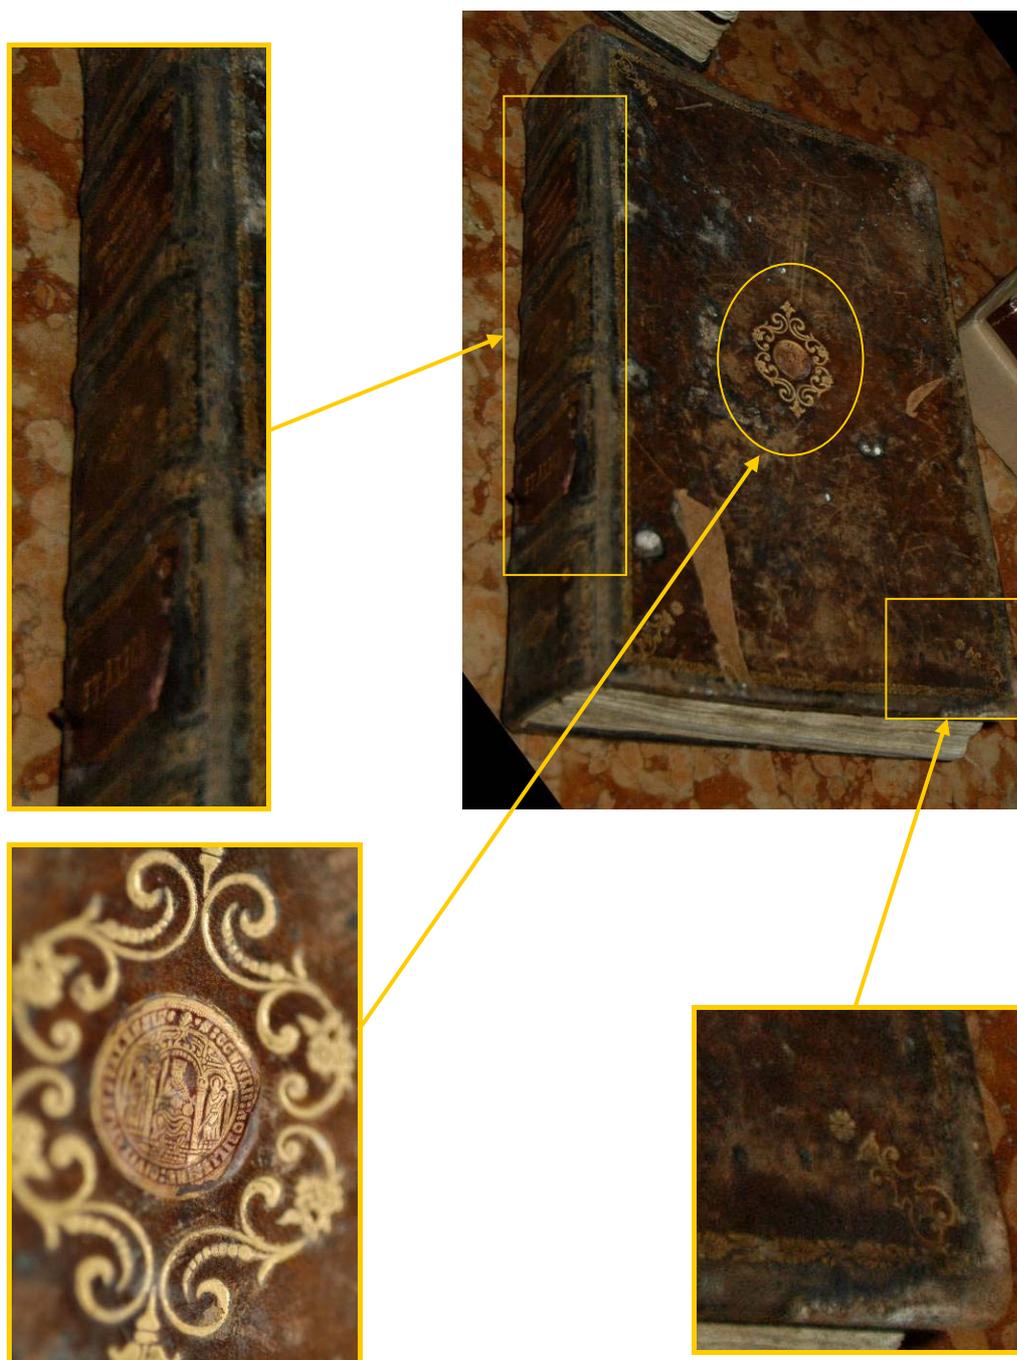
Figura 7

Datos técnicos. General y detalles de la decoración del lomo y las tapas de las encuadernaciones (tomos I y II).
