MEMORIA FINAL DE INTERVENCIÓN

VIRGEN DEL ROSARIO

CONVENTO DE SANTO DOMINGO

GRANADA

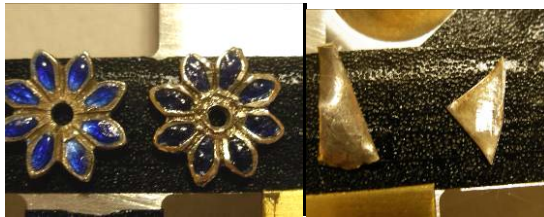
Figura 4: de izquierda a derecha, RQ7, RQ5, RQ1 y RQ2.

Tabla 2: Resultados obtenidos por la técnica PIXE con protones de 3 MeV sobre las muestras indicadas.

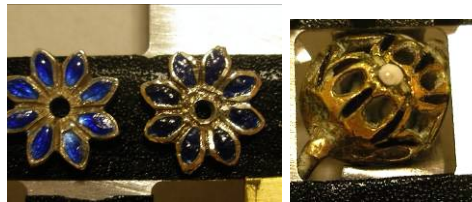
Figura 6: de izquierda a derecha, RQ7, RQ5 y RQ8.

Las dos muestras en forma de flor RQ5 y RQ7 y botón dorado RQ8, fueron analizados en la zona de los esmaltes. Este material presenta elevados niveles de oxígeno, principalmente asociado al silicio (SiO₂). En la tabla 4 figuran las concentraciones de los demás elementos detectados.

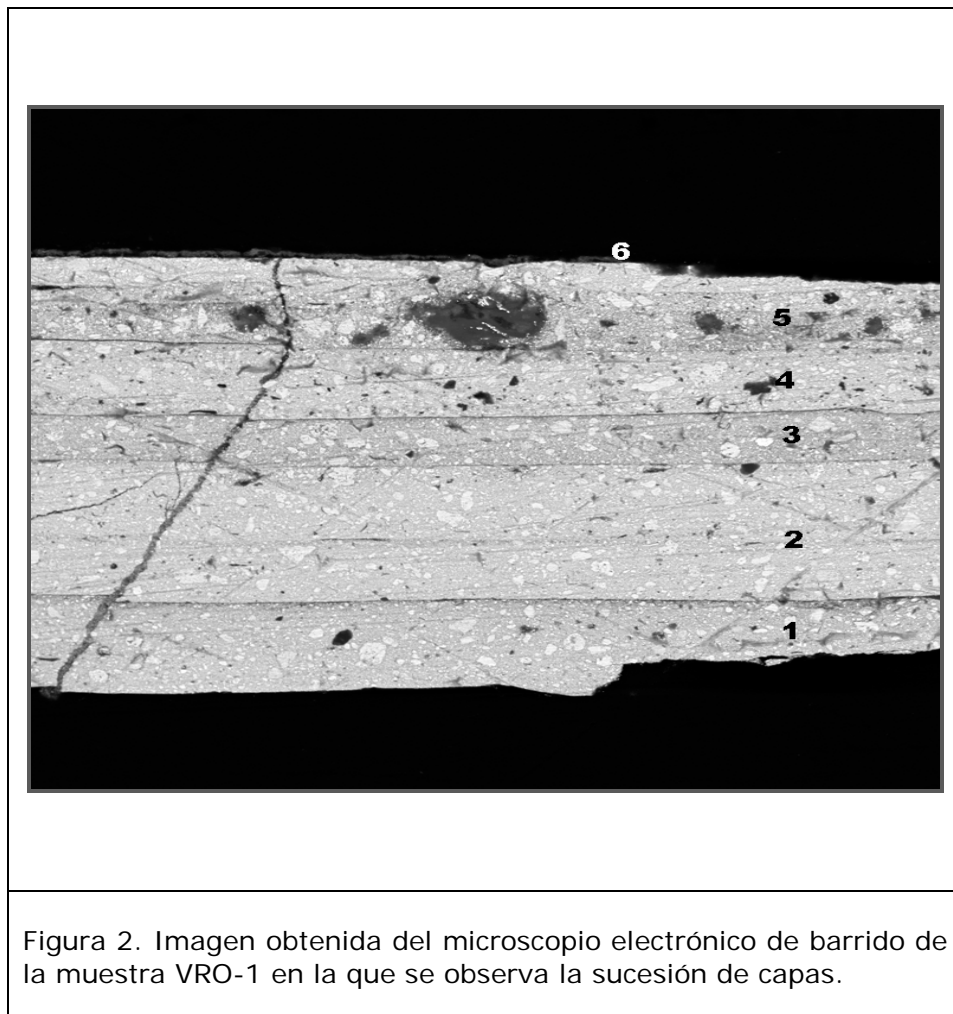
5) Capa de color rosado anaranjado compuesta por albayalde y trazas de bermellón y minio. Su espesor medido es de 60 μm .

6) Capa de color blanquecino compuesta por blanco de cinc, carbonato cálcico y trazas de blanco de titanio, tierras, albayalde y amarillo de cadmio. Su espesor medido es de 10 μm .

Figura 2. Imagen obtenida del microscopio electrónico de barrido de la muestra VRO-1 en la que se observa la sucesión de capas.

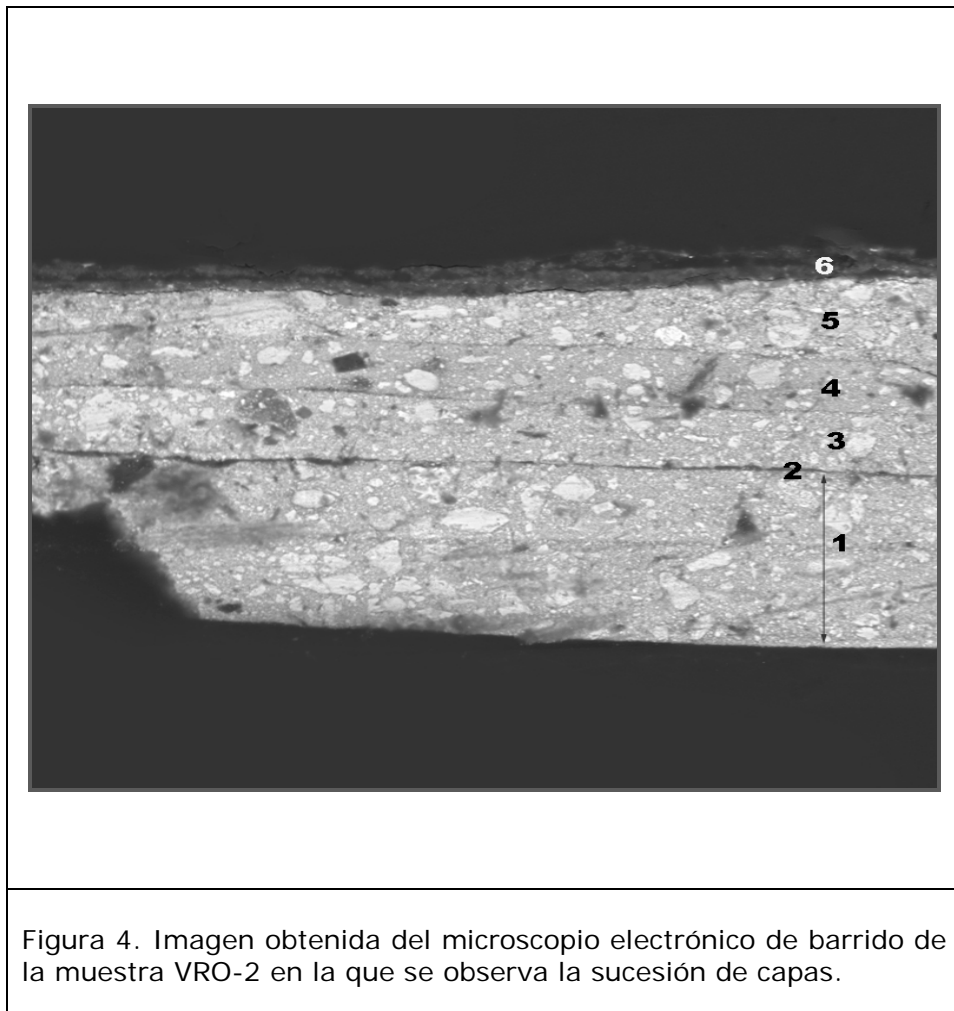
2) Capa de color pardo de naturaleza orgánica. Su espesor medido es de 5 μm .

- 3) Capa de color rosado compuesta por albayalde y trazas de bermellón y tierras. Su espesor medido es de 35 μm .
- 4) Capa de color rosado amarillento compuesta por albayalde y trazas de bermellón, amarillo de Nápoles y carbonato cálcico. Su espesor medido es de 30 μm .
- 5) Capa de color rosado compuesta por albayalde y trazas de bermellón. Su espesor medido es de 30 μm .
- 6) Capa de color blanquecino compuesta por blanco de cinc, carbonato cálcico y trazas de blanco de bario, blanco de titanio, albayalde y tierras. Su espesor medido es de 15 μm .

Figura 4. Imagen obtenida del microscopio electrónico de barrido de la muestra VRO-2 en la que se observa la sucesión de capas.

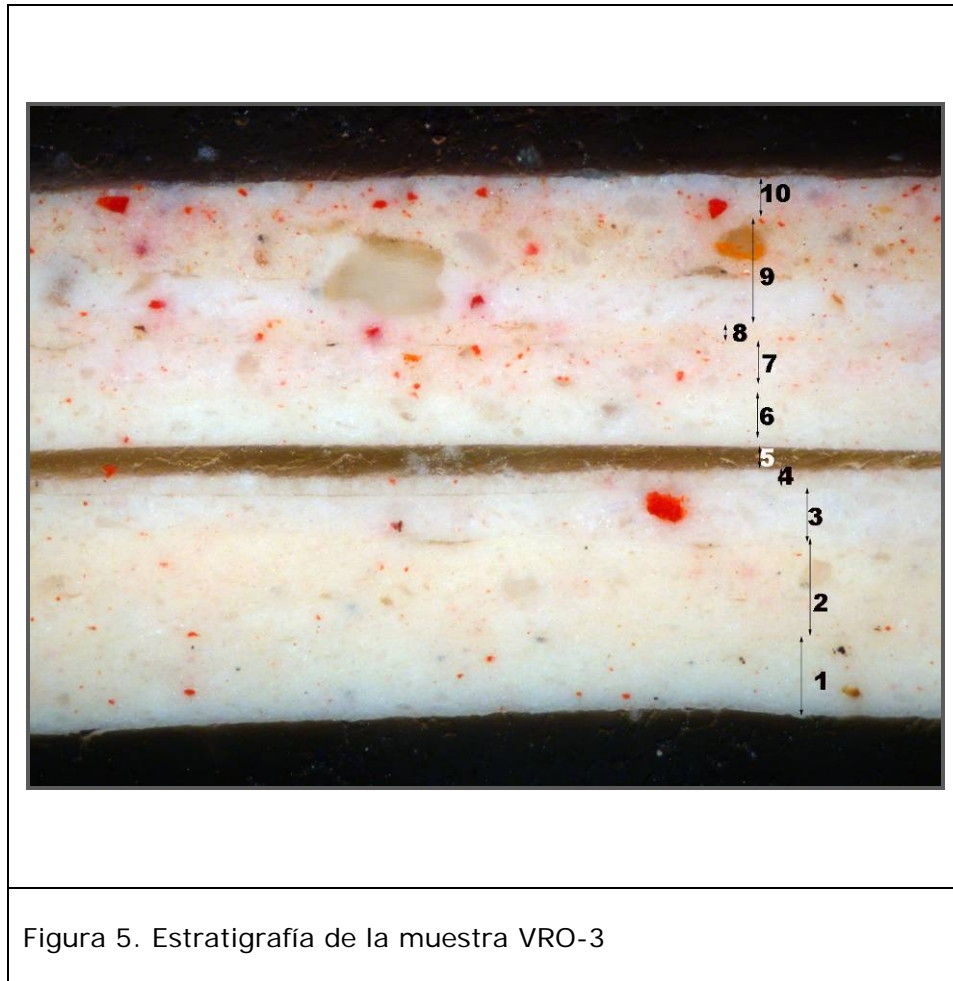
Figura 5. Estratigrafía de la muestra VRO-3

4) Capa de color rosado claro compuesta por albayalde, carbonato cálcico y trazas de bermellón. Su espesor medido es de 10 μm .

- 5) Capa de color pardo de naturaleza orgánica. Su espesor medido es de 15 μm .
- 6) Capa de color rosado claro compuesta por albayalde y trazas de bermellón. Su espesor medido es de 35 μm .
- 7) Capa de color rosado compuesta por albayalde y trazas de bermellón. Su espesor medido es de 30 μm .
- 8) Capa de color rosado compuesta por albayalde y trazas de bermellón. Su espesor medido es de 15 μm .
- 9) Capa de color rosado anaranjado compuesta por albayalde y trazas de bermellón y minio. Su espesor medido es de 75 μm .
- 10) Capa de color rosado compuesta por albayalde y trazas de bermellón. Su espesor medido es de 35 μm .

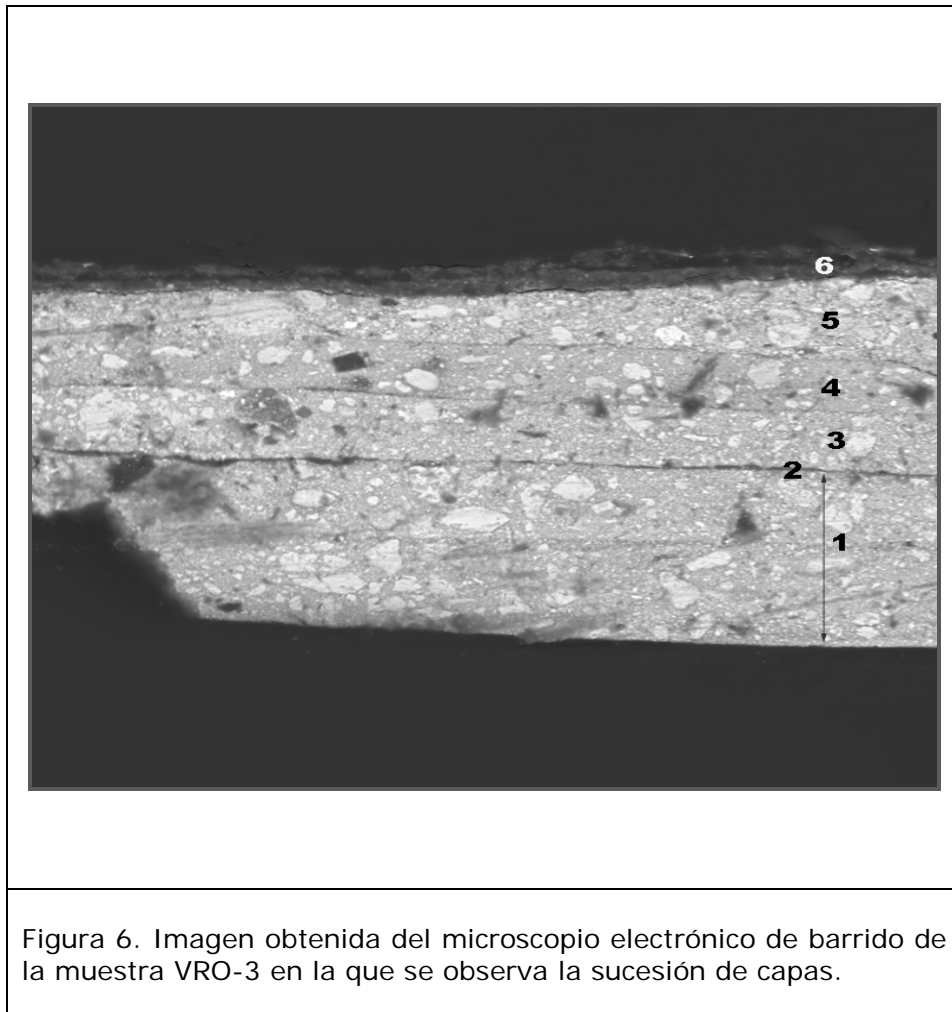
Figura 6. Imagen obtenida del microscopio electrónico de barrido de la muestra VRO-3 en la que se observa la sucesión de capas.

A modo de conclusión, no se ha llegado a profundizar hasta la capa de preparación, por lo que no podemos asegurar que los primeros estratos correspondan a la primera intervención.

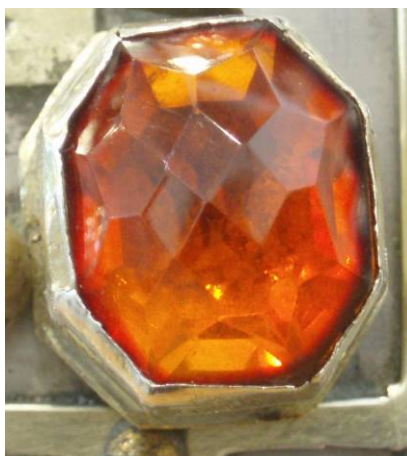
Figura 7. Gemas con talla Holandesa modificada.
Fotografía: Pilar Ortiz Calderón.

Se han encontrado 2 gemas naranjas en la cenefa delantera de la saya y en la manga derecha que presentan facetas romboidales y pentagonales en toda su superficie que podrían clasificarse como holandesas modificadas (figura 7).

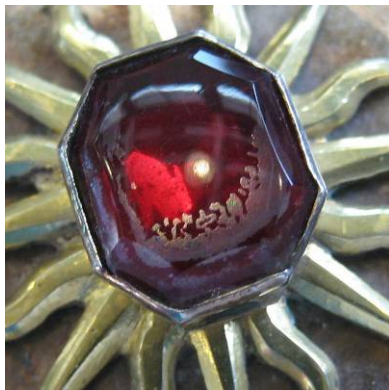
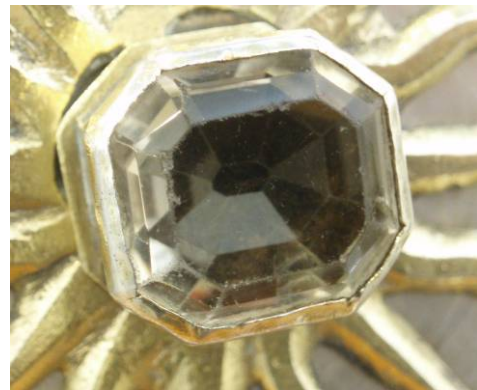
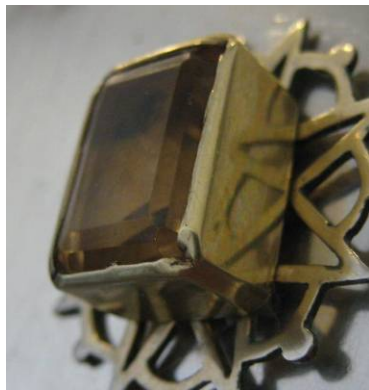
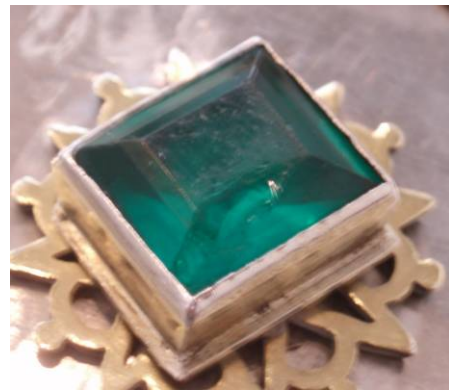
Figura 8. Tallas en corona: esmeralda (octogonal y rectangular) y galerías (baguette y carré). A y C) Fotografía: Constanza Rodríguez Segovia, B yD) Fotografías: Pilar Ortiz Calderón

Este grupo menos numeroso recoge a aquellas gemas engarzadas con la corona vista y que presentan tallas en galería con perímetro rectangular (baguette), octogonal, cuadro (carré) así como las gemas talladas esmeraldas en corona con perímetro más o menos cuadrado y una o dos filas de facetas trapezoidales en su entorno (figura 8). Estas gemas son de colores rojos, amarillos, naranjas, verdes, violetas e incoloros.
