### Intervención del Simpecado viejo de la Virgen del Rocío de la Hermandad de Villamanrique de la Condesa

Gabriel Ferreras Romero  
Rocío Magdaleno Granja  
Lourdes Fernández González  
Francisco Gutiérrez Montero  
Lourdes Martín García  
Marta Sameño Puerto  
Raniero Baglioni

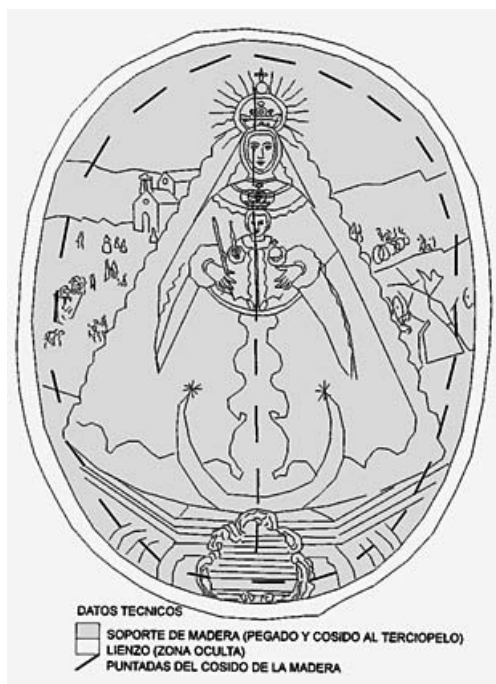
Constitución del soporte pictórico

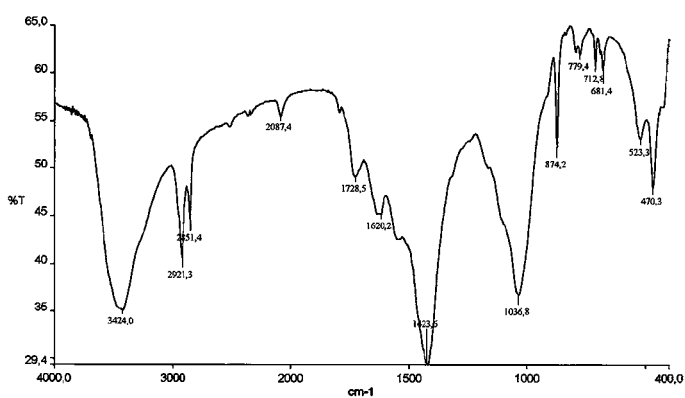
Gráfico 1. IDENTIFICACIÓN DEL PIGMENTO AZUL DE PRUSIA

En la muestra de pigmento azul del manto se detecta la presencia de azul de Prusia (ferrocianuro férrico,  $\text{Fe}_4[\text{Fe}(\text{CN})_6]_3$ ) pigmento en uso desde el siglo XVIII.

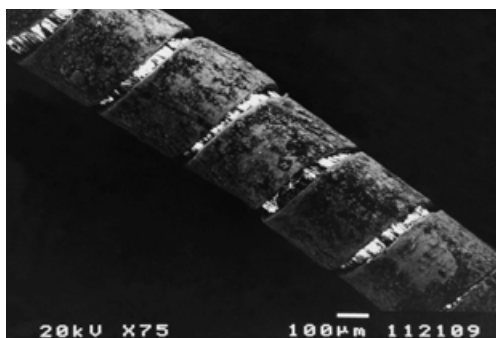
Fotomicrografía al SEM del hilo metálico original, 75 X

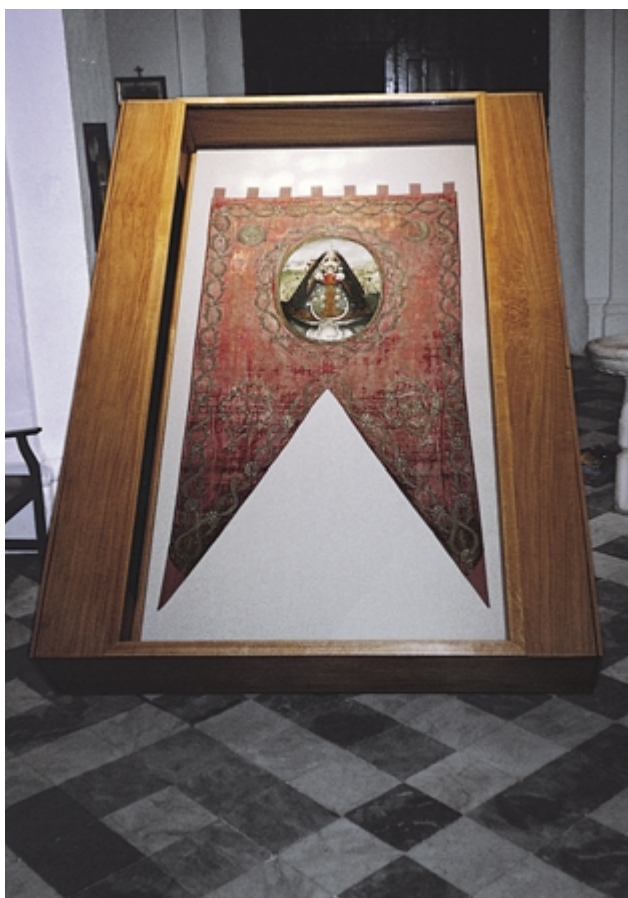
Vista general de sistema expositivo

La primera cuestión que normalmente se plantea a la hora de diseñar un contenedor para obras textiles, es establecer la posición horizontal o vertical del propio expositor. Desde un punto de vista estrictamente conservativo, la exposición horizontal es la más recomendada, sobre todo si tenemos en cuenta las dimensiones y el peso de la obra que nos ocupa. Si bien el propio ámbito expositivo de la obra, sala de museo, interior de una iglesia, etc, suele limitar por exigencias espaciales, la disposición del contenedor (horizontal, vertical o en plano inclinado), es por lo
