# MEMORIA

San Benito con los caballeros de Alfaro y Bravo de Lagunas y Virgen anunciada. (Grisalla)

Jan Van Hemessen

Investigación y tratamiento

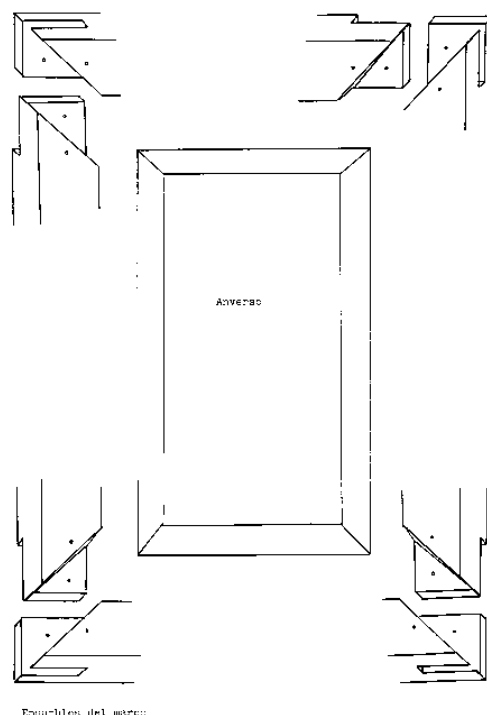
Esquemas del marco

La moldura del marco está decorada en dos tonos: negro y dorado. Esta decoración corresponde a las policromías realizadas en los marcos de tablas flamencas desde principios del siglo XVI. Así, se limitaban a una alternancia: oro cerca de la pintura y negro en el exterior (es el caso presente por el lado de la grisalla). Esta alternancia podía ser doble: negro-oro-negro-oro (esta última es la que encontramos por el anverso). (Gráfico 2)

ves pérdidas de soporte ya no cumplía con la función de sostener la tabla introducida en él. A esto, hay que sumar que más de la mitad de la moldura era un añadido que imitaba al original. Teniendo en cuenta estos puntos se decidió reemplazar esta pieza por otra de similares características (material constitutivo, forma...) pero siempre con un criterio de diferenciación para con el original. El marco tiene, no sólo que proteger y sostener los paneles. Debe también asegurar un mejor reparto del peso del conjunto de los paneles que constituyen el soporte reduciendo así los riesgos de rotura de los elementos inferiores y de las uniones correspondientes.
