Recuperación de la obra textil Estandarte Real de la ciudad de Granada

Carmen Ángel Gómez > Gabriel Ferreras Romero > Lourdes Martín García > Marta Sameño Puerto

Centro de Intervención del IAPH

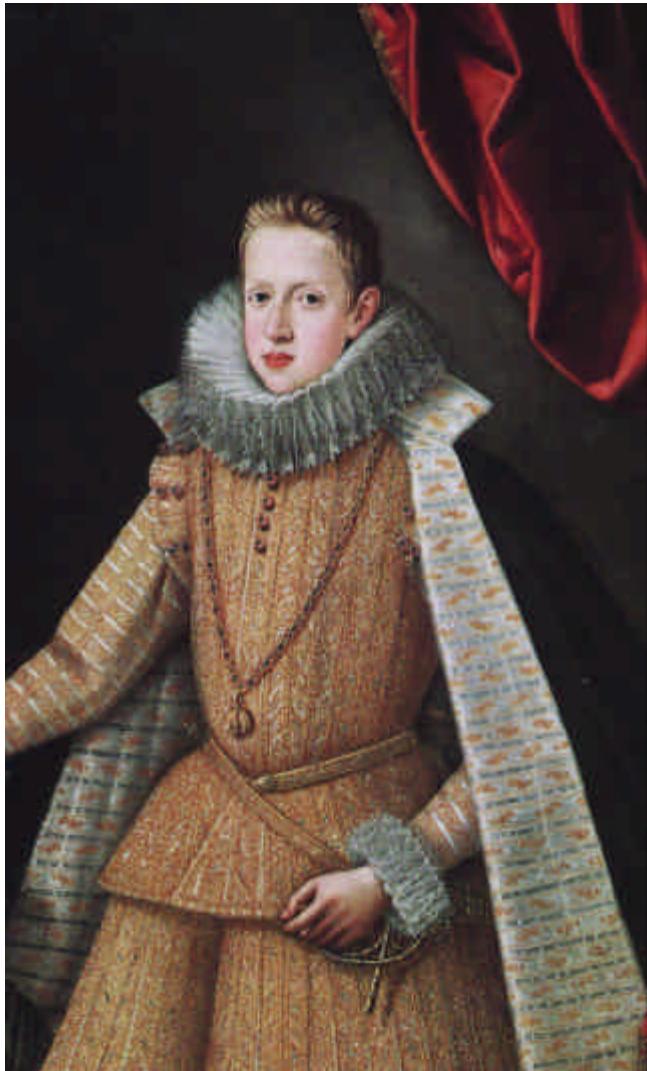
1

1. Retrato de Felipe IV. R. de Villandrando. Fuente: Pintores del reinado de Felipe IV [catálogo de exposición]. S.I: Fundación El Monte, DL 1994, p. 35
2. Papel encontrado en el interior del Estandarte, tras su restauración
