**Actas de las II Jornadas
de Protección y Conservación del
Patrimonio Histórico de Écija:
“Patrimonio Inmueble Urbano y Rural,
su Epidermis y la Ley de Protección”.**

Conservación y Perversión del Patrimonio Inmueble Ecijano.

Isabel Dugo Cobacho

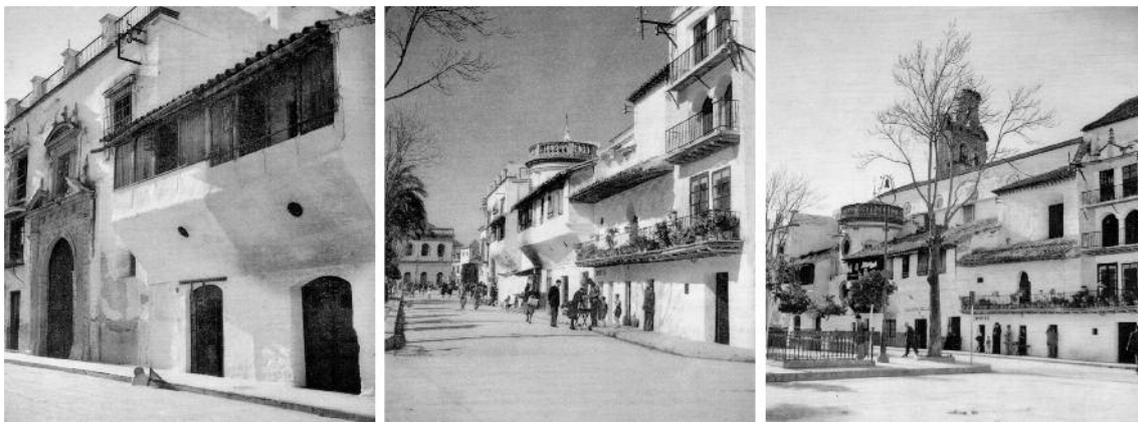
Lámina 66. Plaza de España (El Salón). Casa de una entidad bancaria, con pintura al temple en su guardapolvo, que recientemente ha sido encalado.
