Revista del Instituto del Patrimonio Cultural de España

Número 8 • 2008

Estudio analítico de la reja Mayor de la Capilla Real de Granada

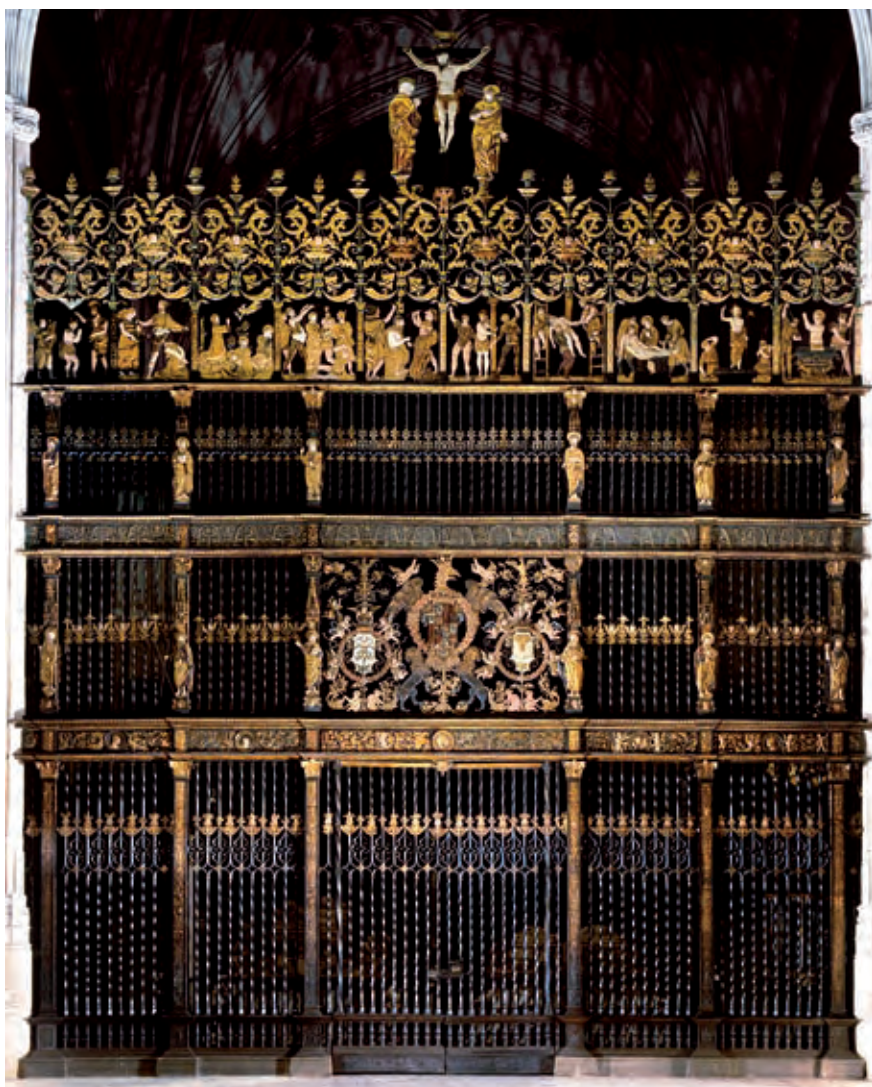
Figura 1. Vista general de la reja después de la restauración dirigida por el IPHE.

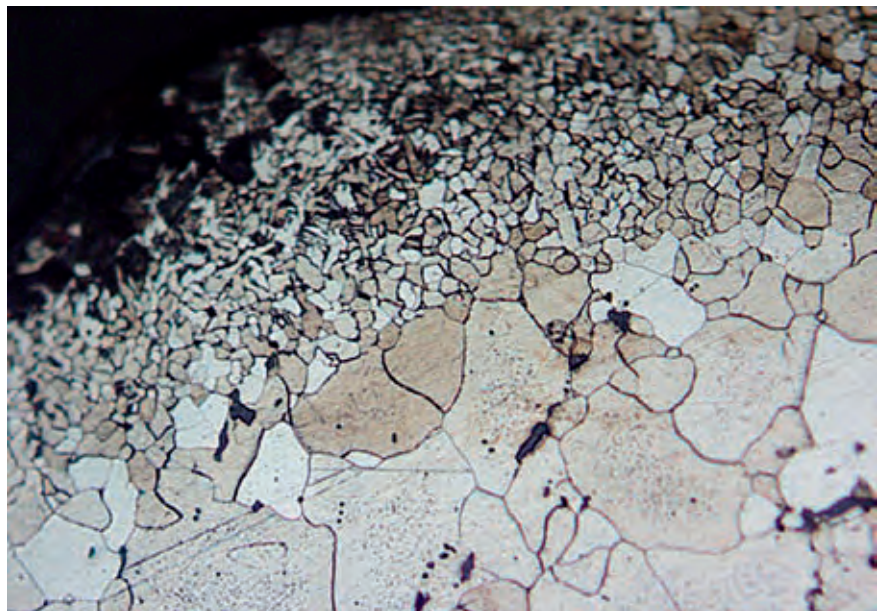
Figura 7 Fotografía de microscopía óptica de un barrote atacada con nital ($\times 10$). La metalografía muestra el diferente tamaño de grano entre las zonas más internas del barrote y la periferia.

Con el microscopio óptico de luz reflejada se observa en la zona del núcleo una matriz de granos poligonales y equiaxiales de ferrita α , con presencia de escorias de color oscuro, alargadas según la dirección de trabajado. Estas impurezas son características del hierro obtenido por pudelado, y corresponden a las impurezas propias del afino (fig. 6). La estructura fibrosa que se desarrolla confiere gran tenacidad al material, obteniéndose un producto de excelente calidad. Su composición es la de un hierro monofásico con un contenido muy bajo en carbón y es idéntica a la analizada en las chapas originales empleadas en las figuras decorativas.

En los bordes del barrote, los granos de ferrita son mucho más pequeños, y se aprecia una leve corrosión intergranular, debido al proceso final de martillado al que se ha sometido el barrote para conseguir la forma final cuadrada, y a enfriamientos no homogéneos en la pieza.

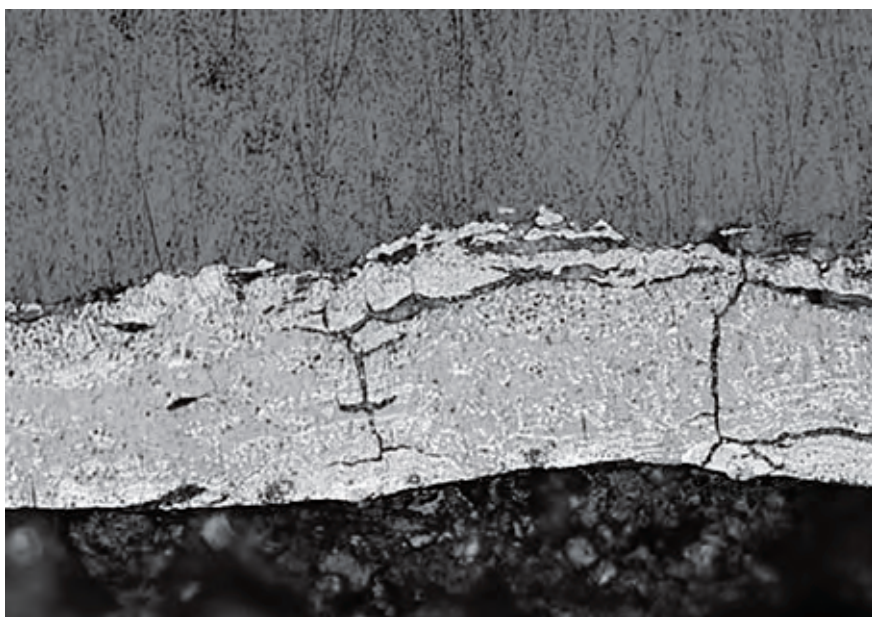
Figura 8. Fotografía de microscopía óptica del recubrimiento de estaño del barrote sin atacar (x10)

En algunos barrotes se han identificado restos del estañado que recubría inicialmente la superficie. La estructura observada en el estañado indica que ha sido aplicado por inmersión del hierro en caliente (fig. 7). El recubrimiento de estaño ha cumplido la función de protegerlo ante la corrosión. Esto, junto a la gran calidad de la materia prima, explica el buen estado de conservación de la reja.

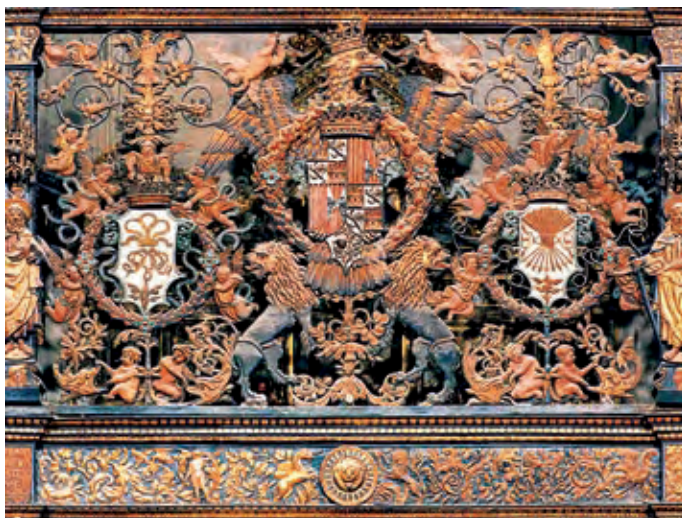
Figura 12. Detalle de la riqueza de la policromía del motivo principal de la reja, compuesto por el escudo y los emblemas de los Reyes Católicos, situados en el centro del segundo cuerpo.

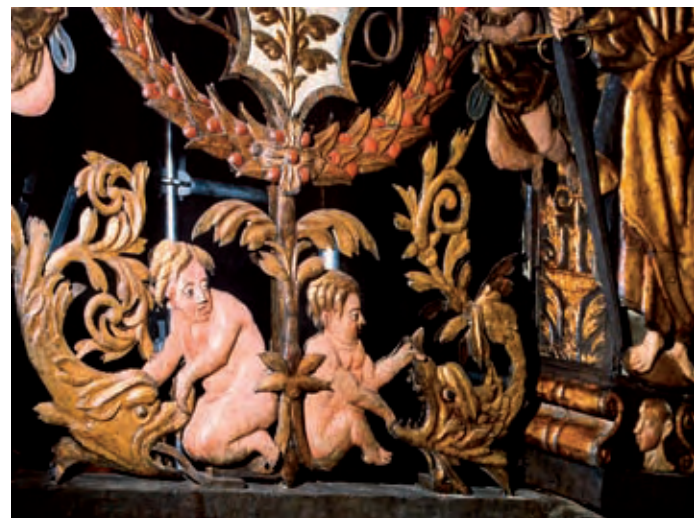
Extrajimos micromuestras representativas de los dorados mates localizados en gran parte del friso, orlas que adornan los escudos, las pilastras, las decoraciones vegetales, los cabellos y las vestiduras de numerosos personajes (figs. 12 y 13). Todas las muestras que contenían restos de la policromía original estaban doradas a la sisa. El pan de

Figura 13. Aspecto de los dorados y encarnaciones de la policromía original después de la restauración.
