# Examen global de la escultura

## 3.1. Introducción

El estudio radiográfico se ha realizado en dos etapas, por la empresa Norcontrol. Una primera fase, que incluyó la mayor parte del trabajo, se llevó a cabo antes de comenzar la restauración; la superficie estudiada se indica en la figuras 3.1, 3.2 y 3.3. La segunda parte de las radiografías se completaron cuando se comenzó la extracción de la estructura interna y quedaron accesibles en la escultura zonas que antes no lo eran. Estas placas se indican en la figura 3.4. También se radiografiaron la tinaja, la peana, la palma y el banderín, total o parcialmente, obteniéndose escasas indicaciones de defectos o discontinuidades, en algún caso reparada, como se indica en el capítulo 8 (figuras 3.5 a 3.8).

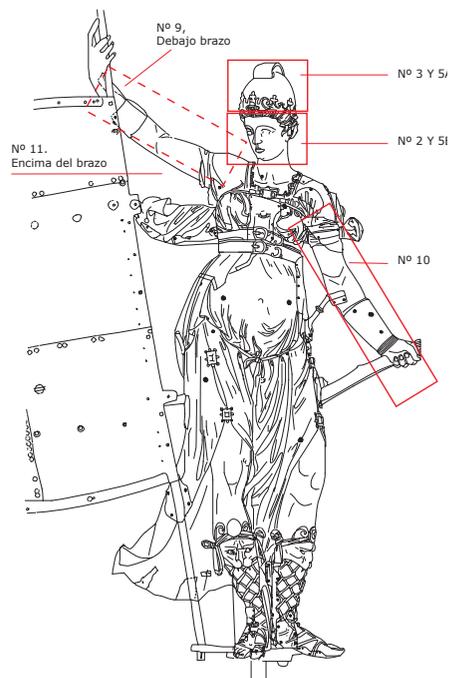
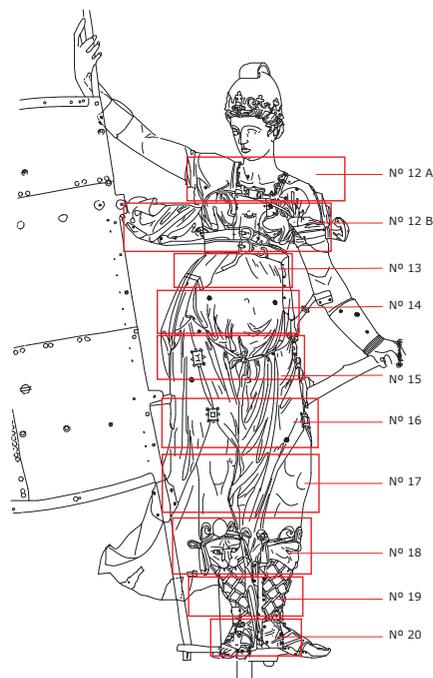
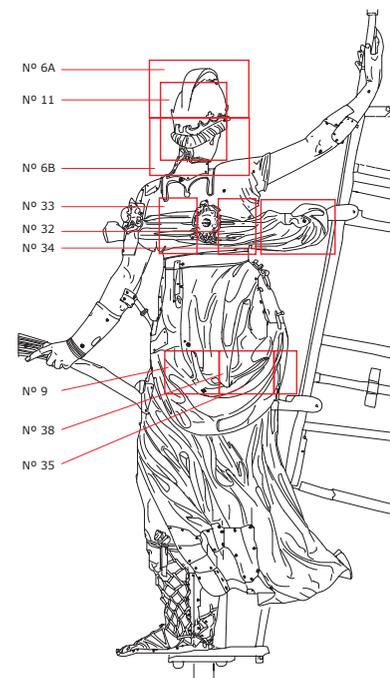
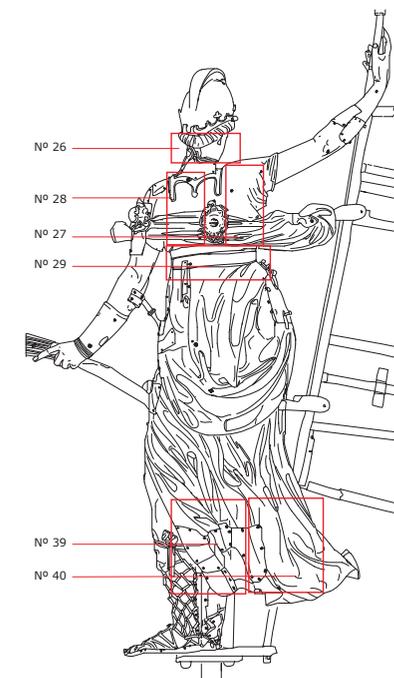
Figuras 3.1, 3.2, 3.3 y 3.4. Distribución de placas radiográficas en la escultura. Frontal I, Frontal II, Dorsal I y Dorsal II.

En general puede apreciarse la porosidad que presenta la aleación en numerosas zonas, excepto la cabeza. También se aprecian numerosas discontinuidades (grietas, fisuras, lagunas) en prácticamente toda la escultura. Algunas de ellas deben de haberse originado durante la fabricación de la escultura, ya que fueron reparadas en origen con la realización de un cajeadado para introducir los correspondientes injertos. No se ha detectado la presencia de soldaduras originales entre distintas piezas, lo que confirma la elaboración de la escultura en una sola pieza. Si se aprecian, sin embargo, las soldaduras realizadas en la década de 1980, cerrando grietas o lagunas de grandes dimensiones.

Se observan numerosos tornillos y remaches para sujeción de las chapas y apósitos colocados para cubrir algunas de las grietas y lagunas más grandes. En algunas de las placas (según la colocación durante la irradiación) se aprecian las barras de la estructura interna o de las duelas longitudinales de refuerzo. En la tabla 3.1 se recogen los datos técnicos relativos a la realización de las distintas placas.
