**INFORME PRELIMINAR SOBRE EL ESTADO DE
CONSERVACIÓN Y PROPUESTA DE TRATAMIENTO**

DOSEL DEL CRISTO DE SAN PEDRO

MARCHENA, SEVILLA

Marzo, 2001

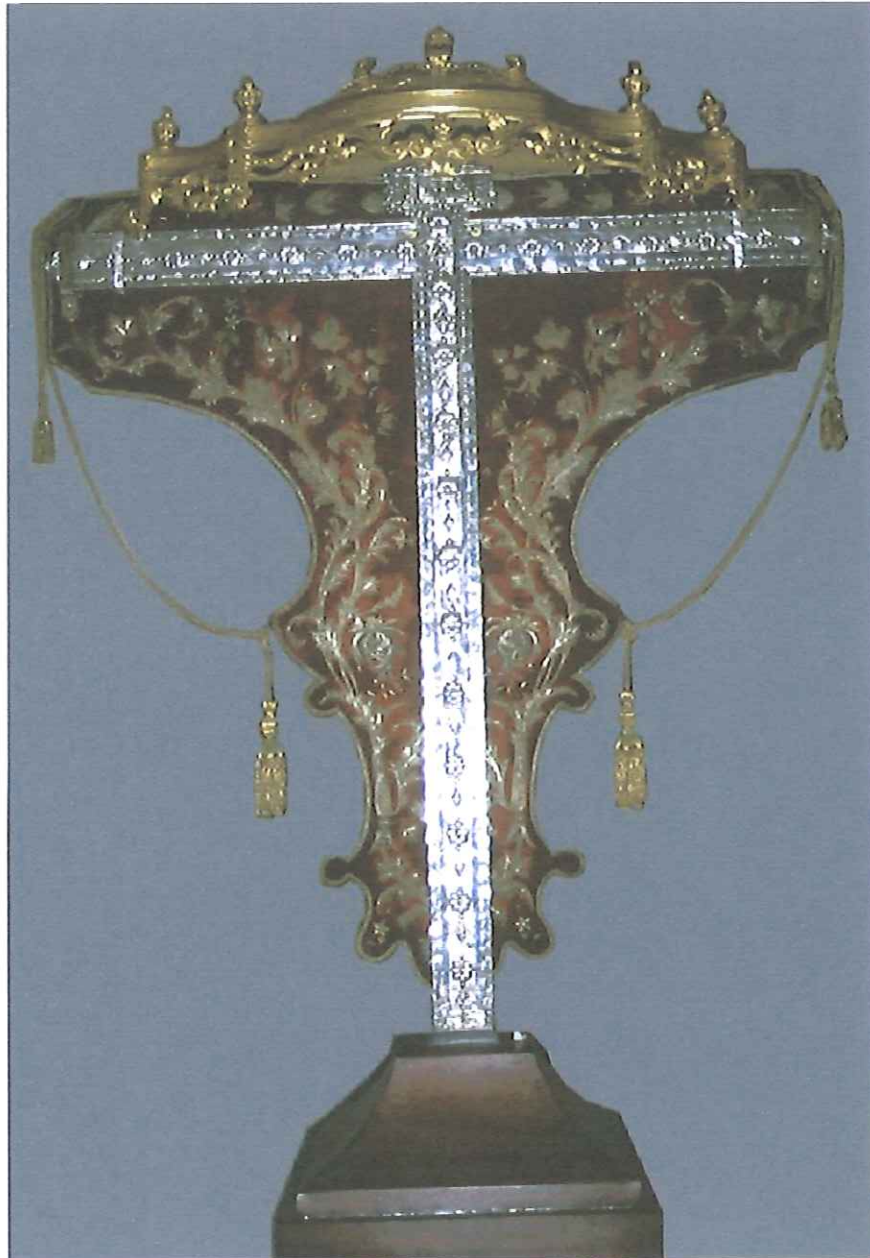
ANVERSO

Las roturas se encuentran en el terciopelo rojo de base, especialmente en la parte superior del mismo donde se fija al travesañ de madera, debido a que es en esta zona donde se producen mayores tensiones producidas por el peso de la obra.

En la zona inferior del dosel se aprecian también pequeñas roturas en el terciopelo.

Otra zona de roturas corresponde al lugar donde se fijan los cordones, en los cuales el terciopelo se ha desgarrado debido al peso y al movimiento de estas piezas.

Aquellas zonas del tejido de base que presenten roturas, se reforzarán con los soportes locales teñidos y preparados según el apartado anterior para evitar una mayor dimensión de los daños y reforzar estas zonas del tejido de base.

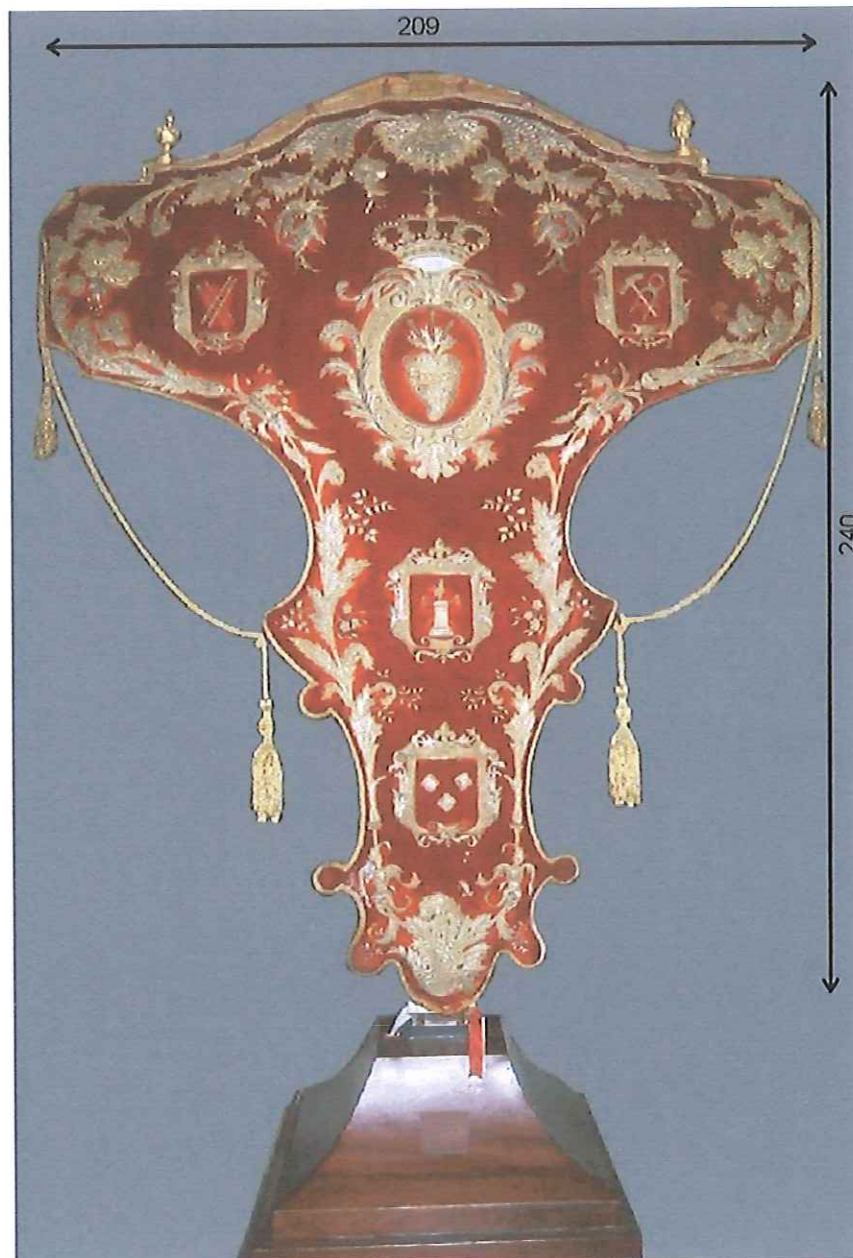
REVERSO

Se detectan también roturas en las presillas que sostienen la obra y que se localizan en la parte superior de la misma.
