INFORME PRELIMINAR DE ESTADO DE CONSERVACIÓN,
PROPUESTA DE EXAMEN Y TRATAMIENTO

PIEDAD

PARROQUIA DE SAN SEBASTIÁN

Julio, 2000

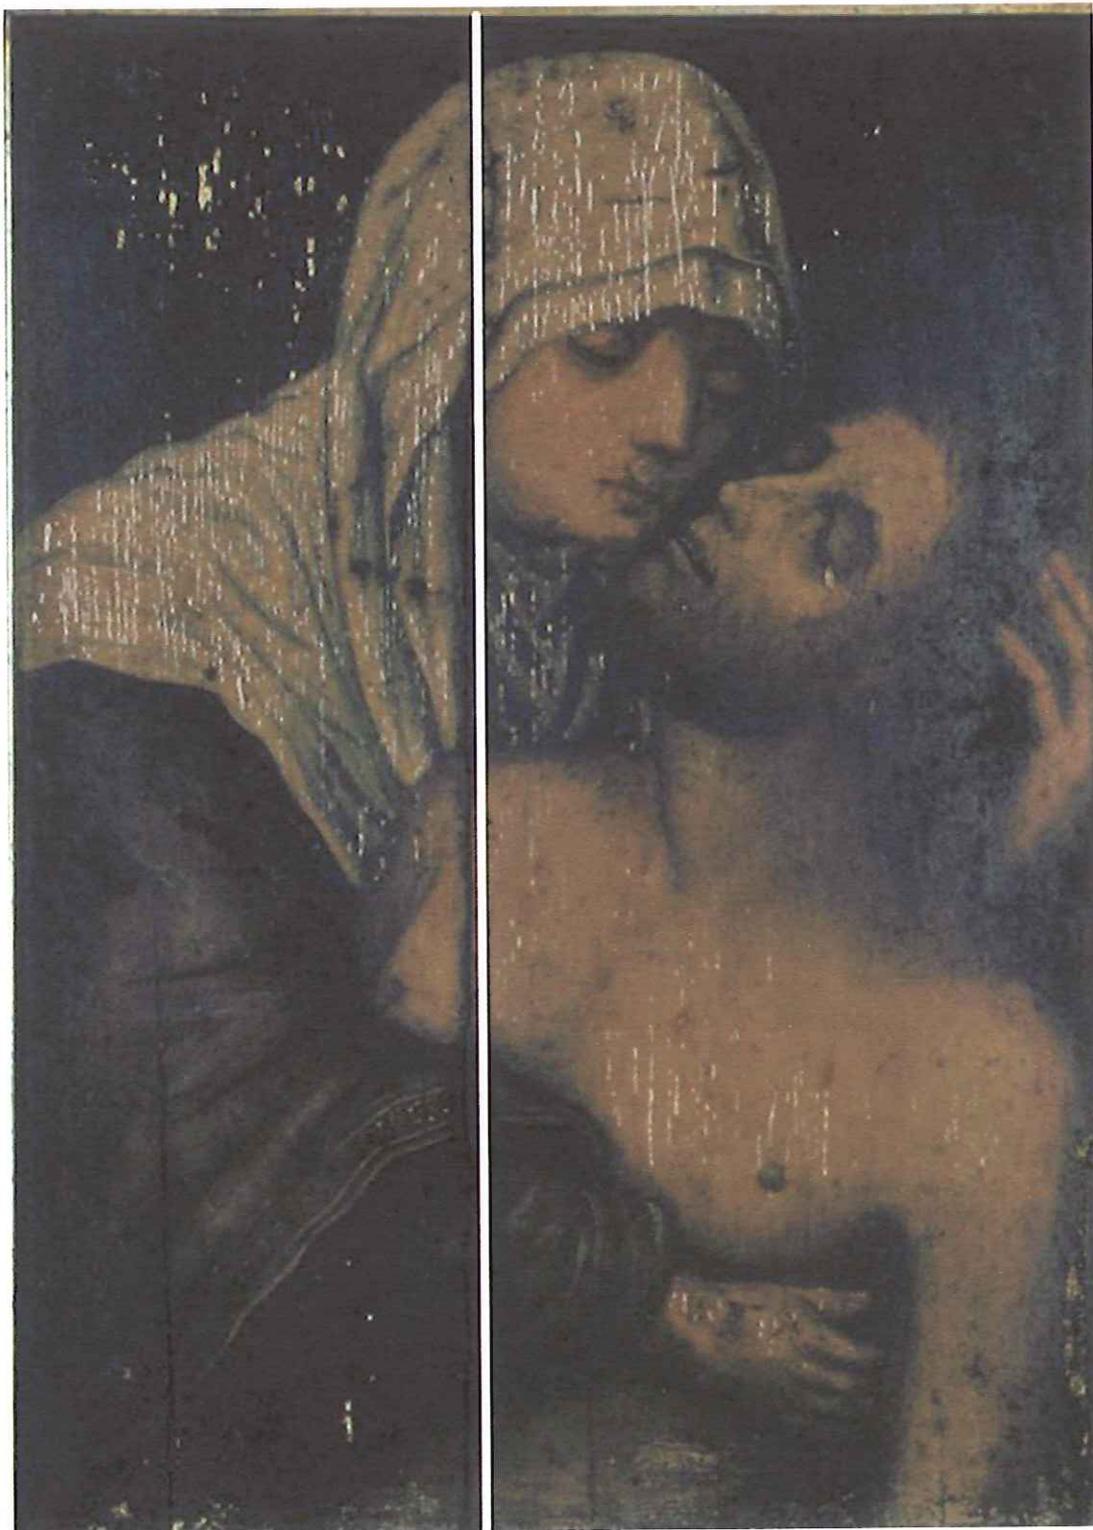
GRIETAS LOCALIZADAS EN EL SOPORTE PICTÓRICO

. Por su anverso, se detectan grietas de gran tamaño que recorren verticalmente el soporte, en dirección de la veta. La de mayor tamaño se localiza en la zona central del panel de la izquierda y parte de la zona inferior recorriendo dos tercios de la altura del soporte. Una segunda grieta, se localiza en el segundo panel cerca de la unión de ambos paneles, y otras dos de menor tamaño en la mitad inferior derecha (véase gráfico adjunto al informe).

En la foto localizamos la grieta situada cerca de la unión de paneles.

La misma operación se realizará en las grietas.

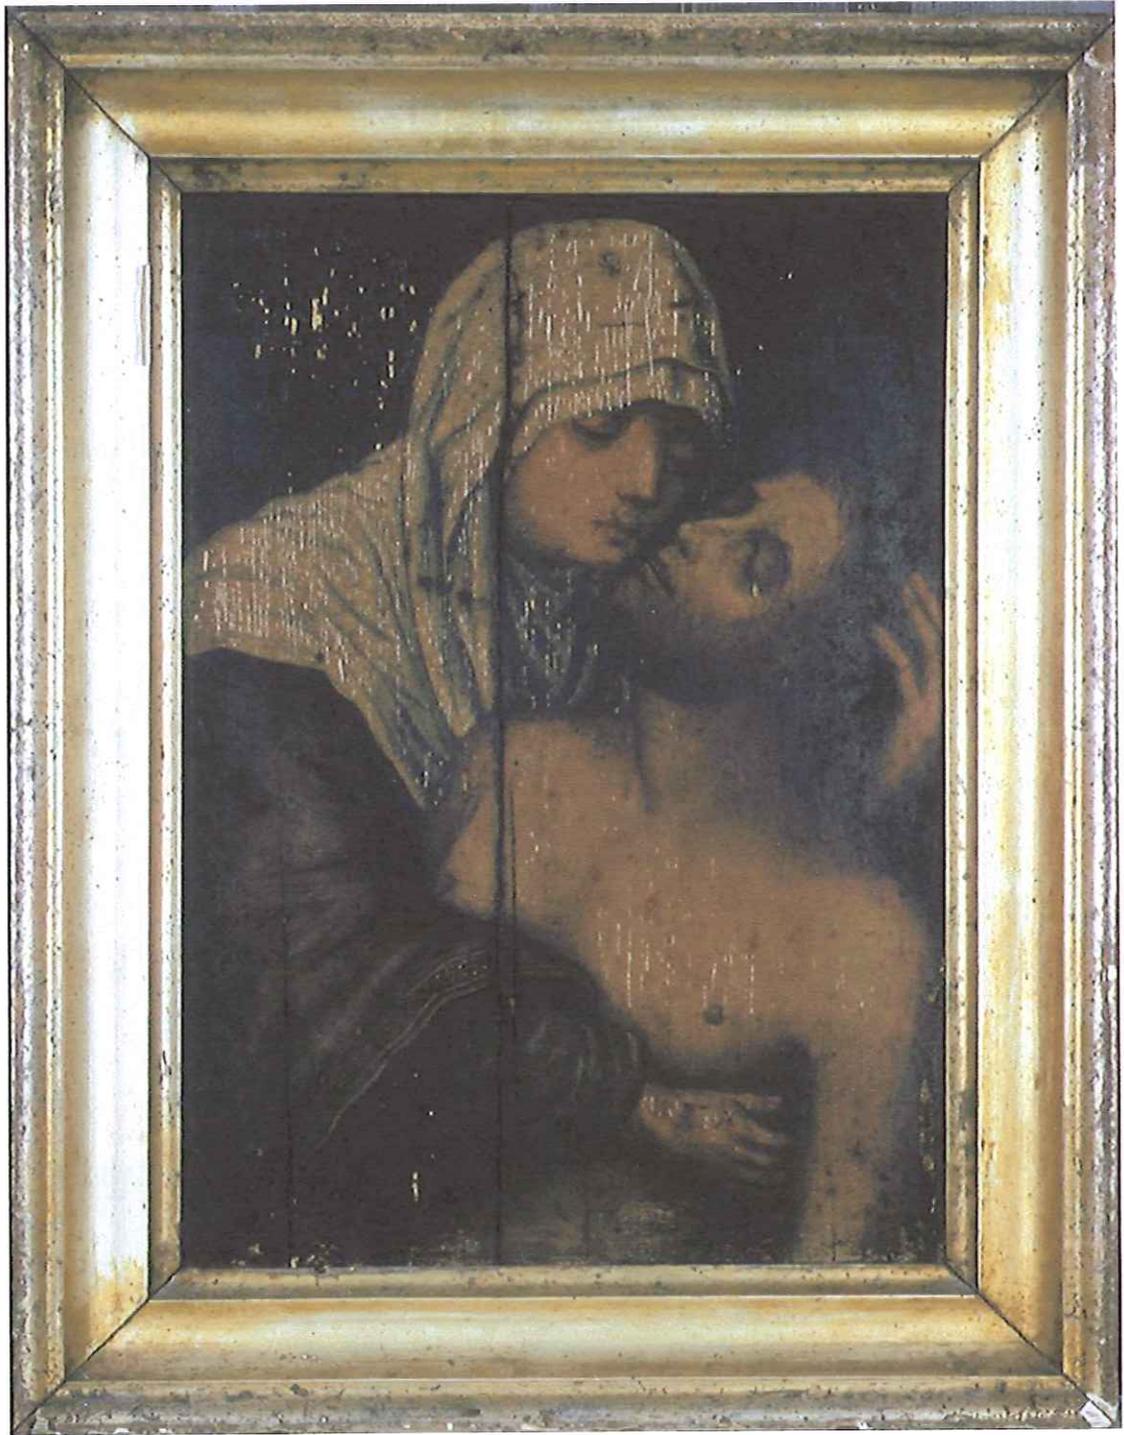
DETALLES DE LA TÉCNICA PICTÓRICA

con claridad la calidad de las pinceladas (véase gráficos adjuntos de detalles como el rostro de la Virgen y del Cristo), aunque se intuye una técnica elaborada y detallista presentes en algunas zonas como en las pestañas del Cristo y en la zona del bigote donde se vislumbran finísimos trazos negros que simulan el pelo quedando casi ocultos por el grueso y amarillento barniz. Podemos además apreciar detalles como los dientes que asoman por la abertura de los labios
