PROYECTO DE CONSERVACIÓN

**SAN ROQUE**

**HERNANDO DE ESTURMIO. C.A. 1550**

**CASA SACERDOTAL SANTA CLARA. SEVILLA**

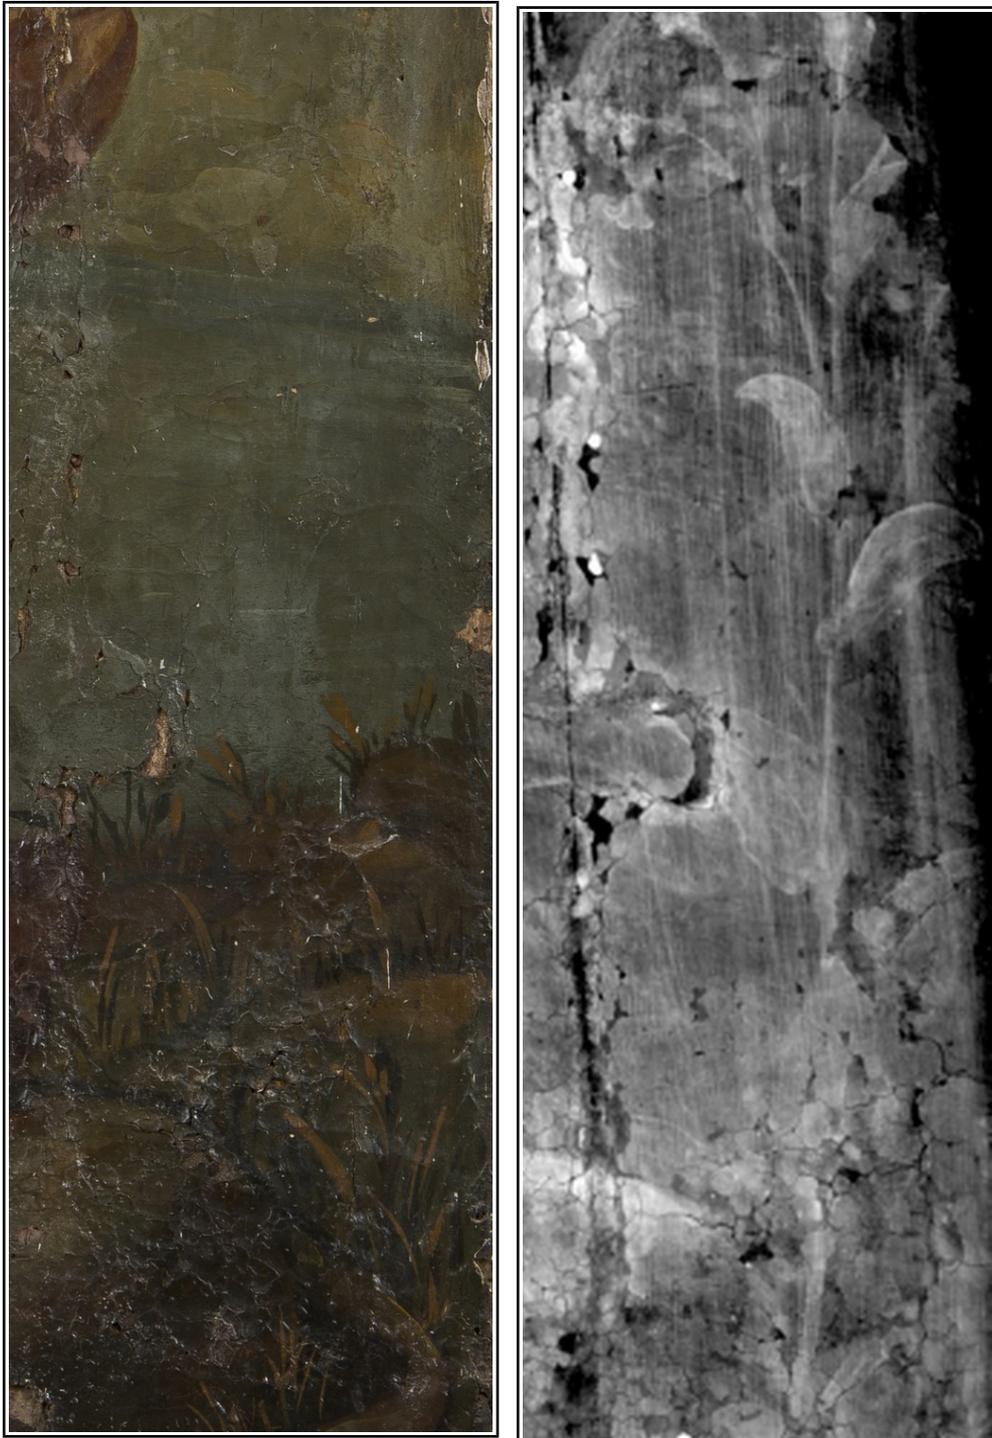
Figura IV.1.19

ARREPENTIMIENTOS. En la radiografía se aprecia un detalle vegetal que a simple vista no aparece.

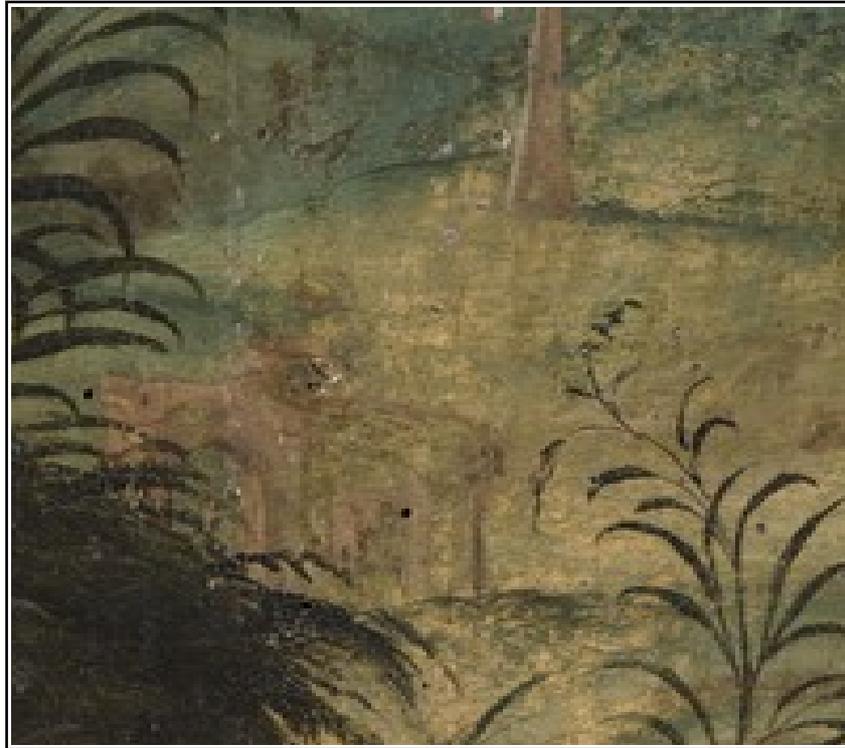
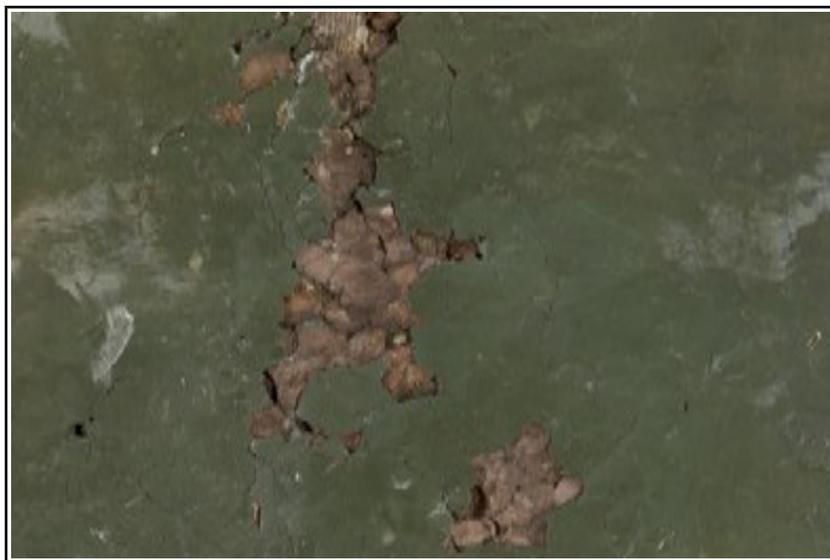
Figura IV.1.22

INTERVENCIONES ANTERIORES

Limpieza agresiva que ha provocado desgastes del color.

Estucado en lagunas del estrato de preparación.

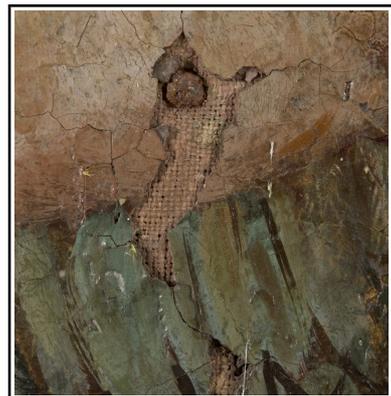
Figura IV.1.23

#### INTERVENCIONES ANTERIORES

Localización de algunos de los elementos metálicos que fijan el enlucido. Algunos de ellos están ocultos por repintes y solo se detectan en la radiografía.

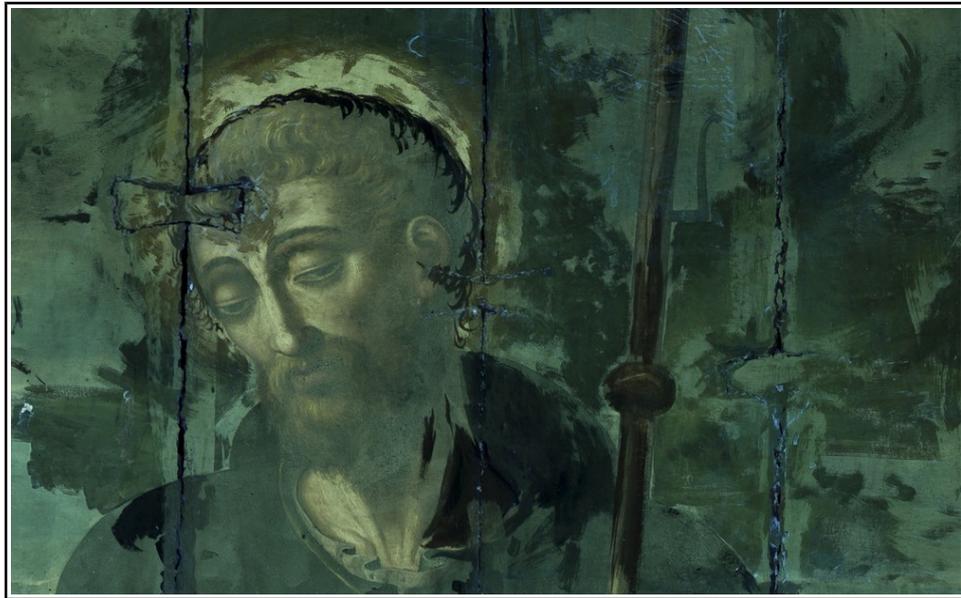
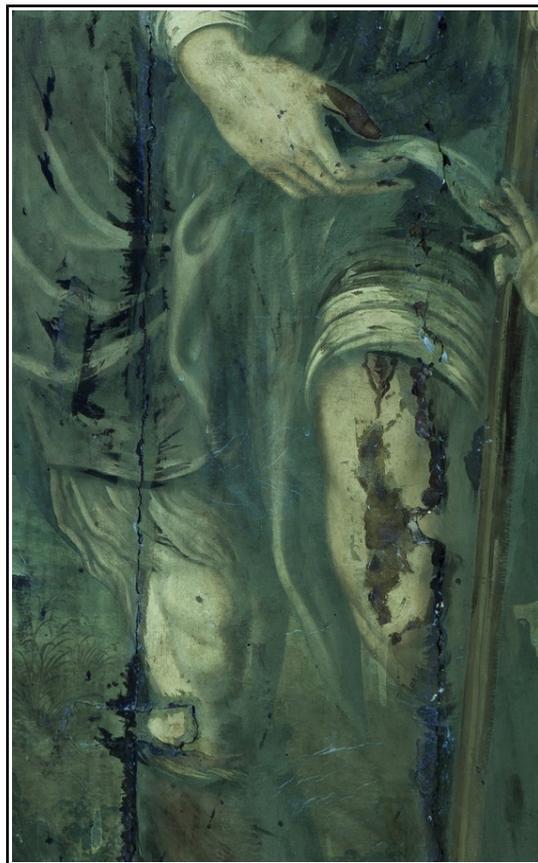
Figura IV.1.27

REPINTES VISIBLES POR FLUORESCENCIA ULTRAVIOLETA

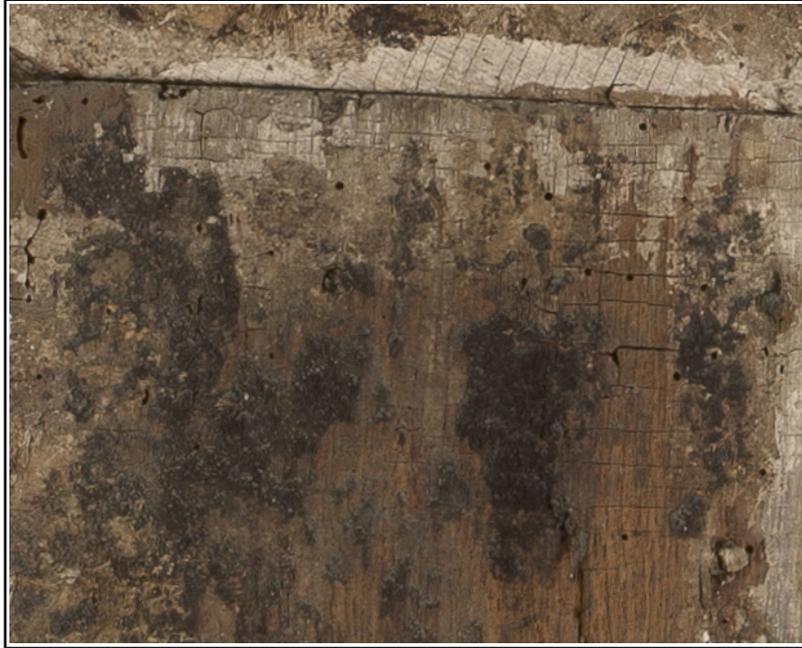
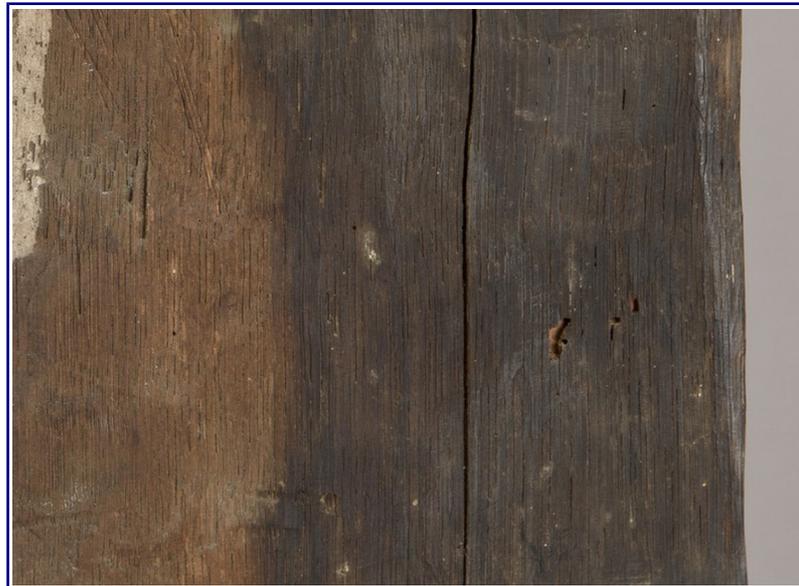
Figura V.2

Los insectos xilófagos han dejado su huella a través de orificios y galerías realizadas sobre la madera. Tras la inspección visual, se ha observado un grave ataque de insectos xilófagos que ha deteriorado el soporte lignario, principalmente por el reverso, ocasionando daños de diferente índole, desde pequeños orificios de salida de los xilófagos hasta zonas puntuales donde la madera se ha convertido en un material completamente disgregado. Se han identificado el ataque, según el tipo de galerías y orificios, restos de serrín, excrementos... a las familias Anobiidae, Lyctiidae y Cerambycidae.

En los travesaños el daño es tan grave que algunos de éstos prácticamente han perdido su funcionalidad. La estructura lignaria se ha visto muy dañada tanto por los orificios de salida de estos insectos como por las galerías excavadas. Este ataque biológico es antiguo y con gran probabilidad actualmente está sin actividad. A pesar de ello y como medida preventiva es conveniente realizar una desinsectación.

ATAQUE BIOLÓGICO: Insectos xilófagos.

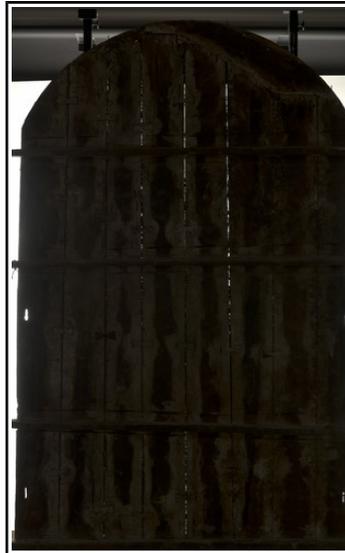
Figura V.4

Sobre el soporte pictórico, las variaciones higrotérmicas han ocasionado daños como consecuencia de los cambios de volumen por efecto de dilatación y contracción. Con la pérdida de humedad, el soporte ha reducido de volumen traducido en una separación de paneles. Esta separación es más evidente por el reverso y afecta principalmente a la zona central superior de los paneles. Algunos de los espacios entre paneles llegan a medir medio centímetro. Estas aberturas han dado lugar a ciertos daños entre los que destacan la fractura del enlizado y del encañamado en algunas zonas de unión de paneles, levantamientos de los estratos de preparación y color original y la pérdida irremediable de fragmentos de estos estratos en zonas circundantes a estas uniones.

SEPARACIÓN DE PANELES  
Fragmentación y pérdidas de estratos pictóricos. Fragmentación del encañamado y del enlucido del anverso.

EXAMEN CON ILUMINACIÓN TRANSMITIDA: detalle de la separación de paneles.

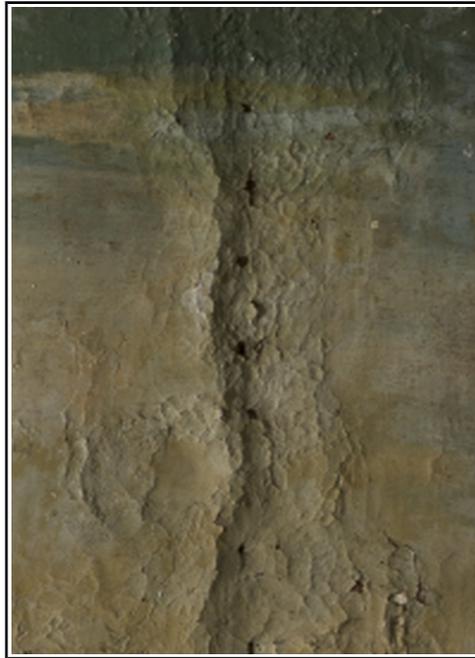
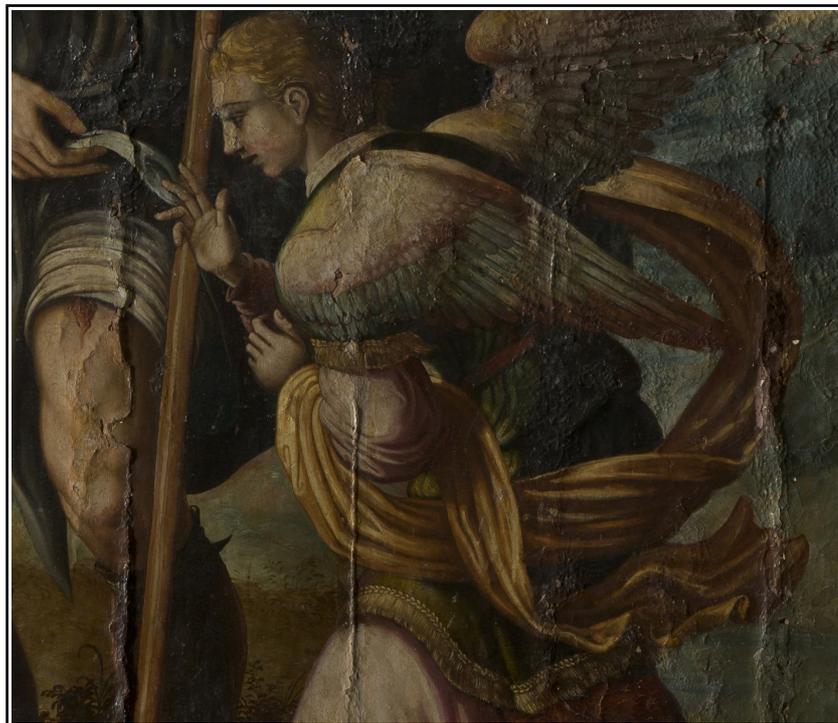
Figura V.6

LEVANTAMIENTOS DE ESTRATOS. Falta de adhesión del enlucado al soporte de madera y levantamientos de estratos pictóricos.

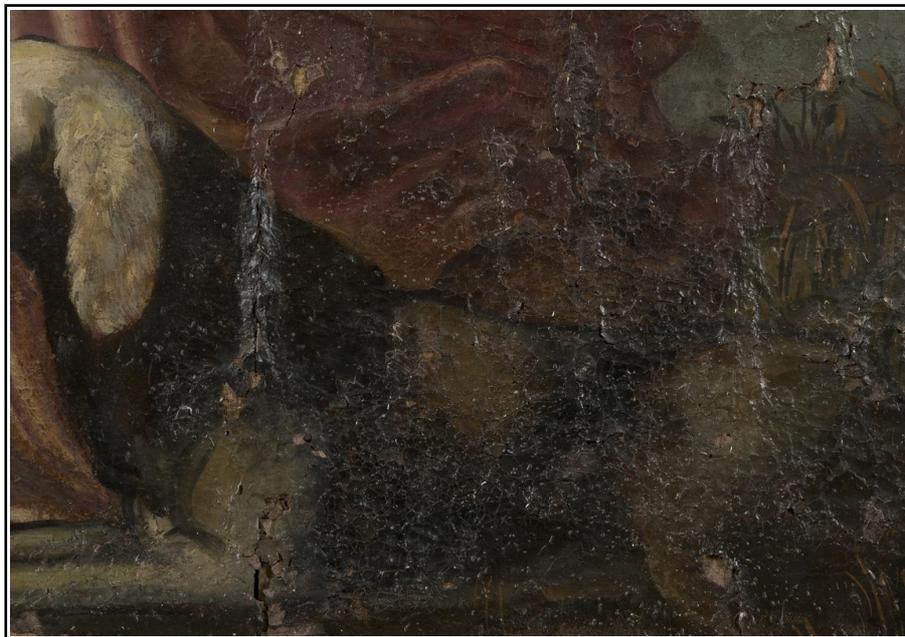
Figura V.7

CUARTEADO ANORMAL de gran tamaño, en forma de cazoletas. Ocasinado por los levantamientos y movimientos del enlucido.

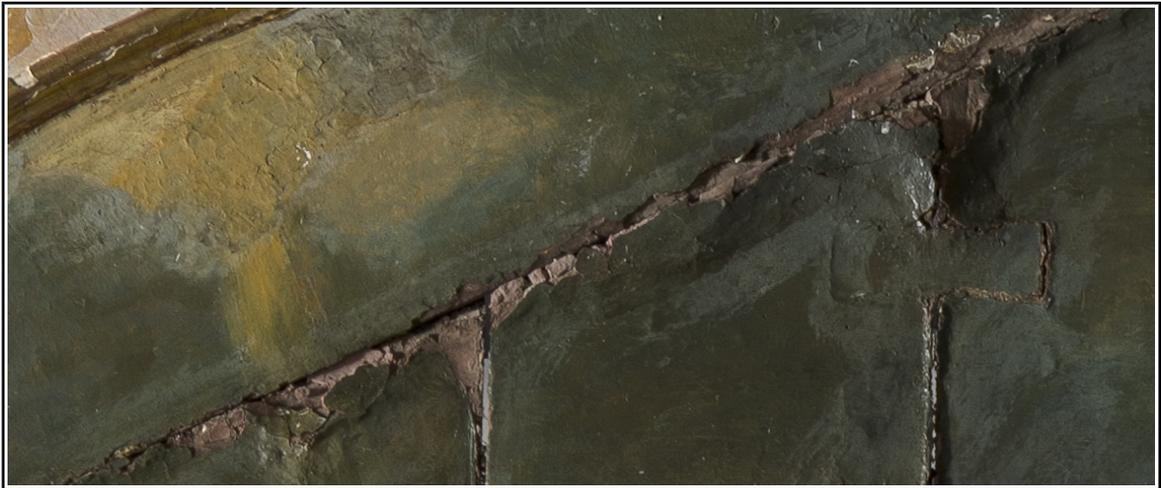
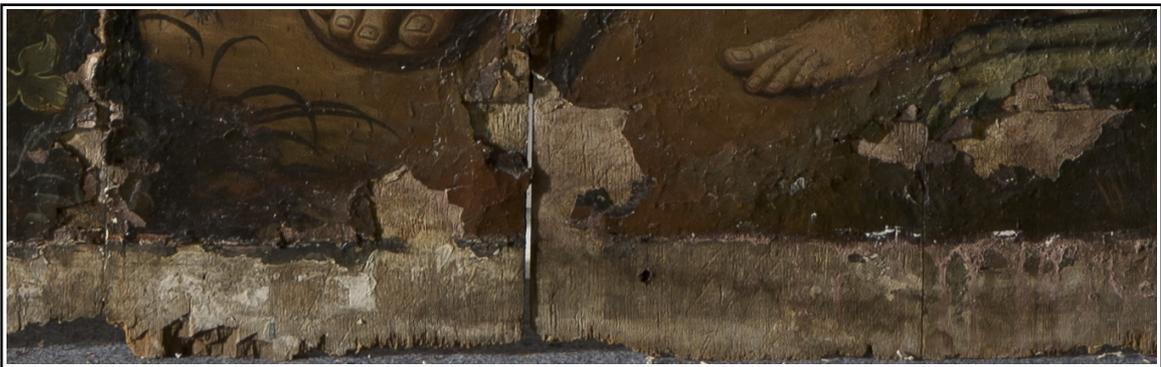
#### LAGUNAS DE ESTRATOS PICTÓRICOS

Pérdidas del color y preparación, dejando visibles y el estuco de color gris-rosáceo y la madera.

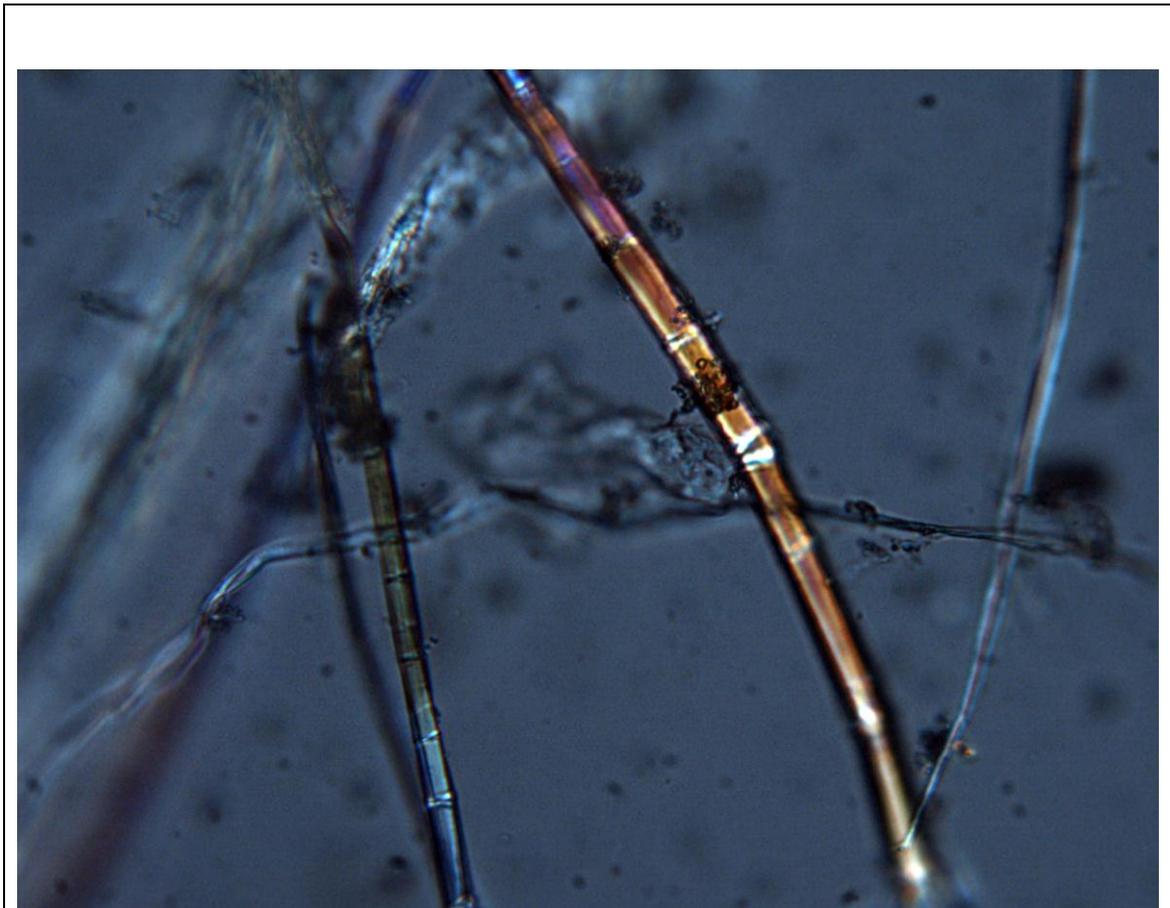
Figura 6. Microfotografía de las fibras textiles del soporte al microscopio óptico.

Las fibras identificadas son de lino. En la imagen vemos la microfotografía de la apariencia longitudinal de algunas fibras al microscopio óptico con luz transmitida polarizada y con nicoles cruzados.

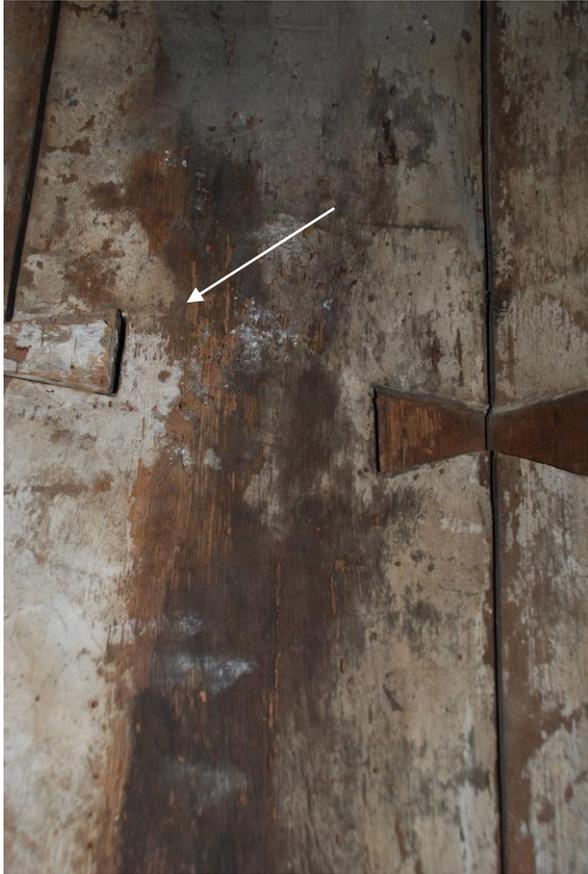
**Figura 5. SR-05. Zona central. Restos de insectos, serrín y madera**

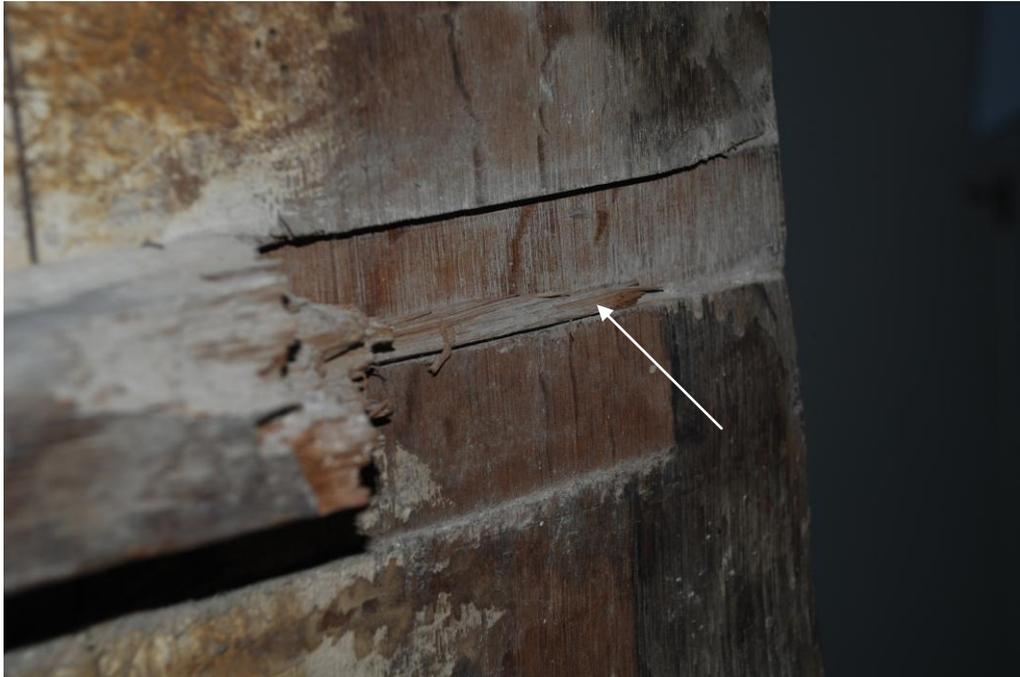
**Figura 7. SR-08. Travesaño central inferior. Madera**

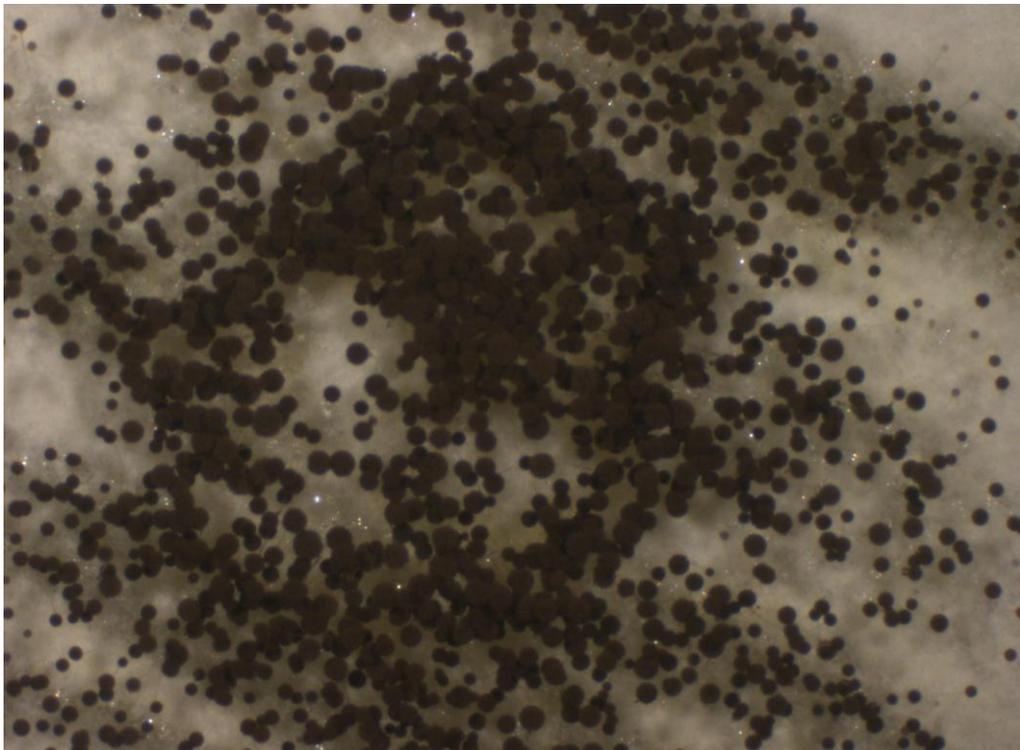
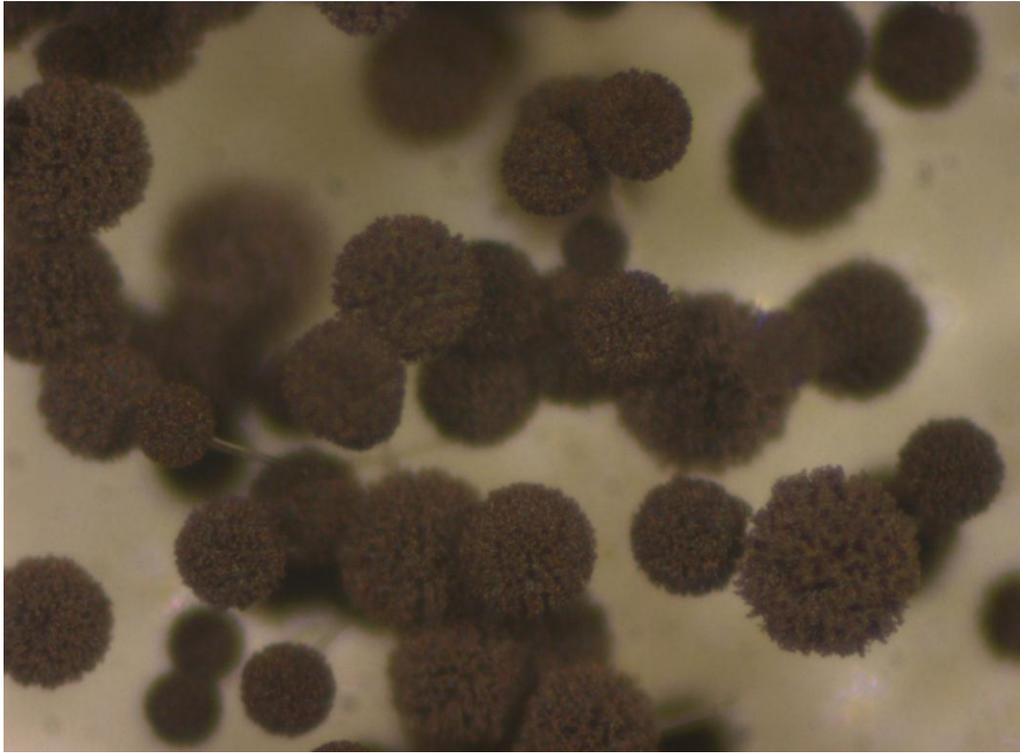
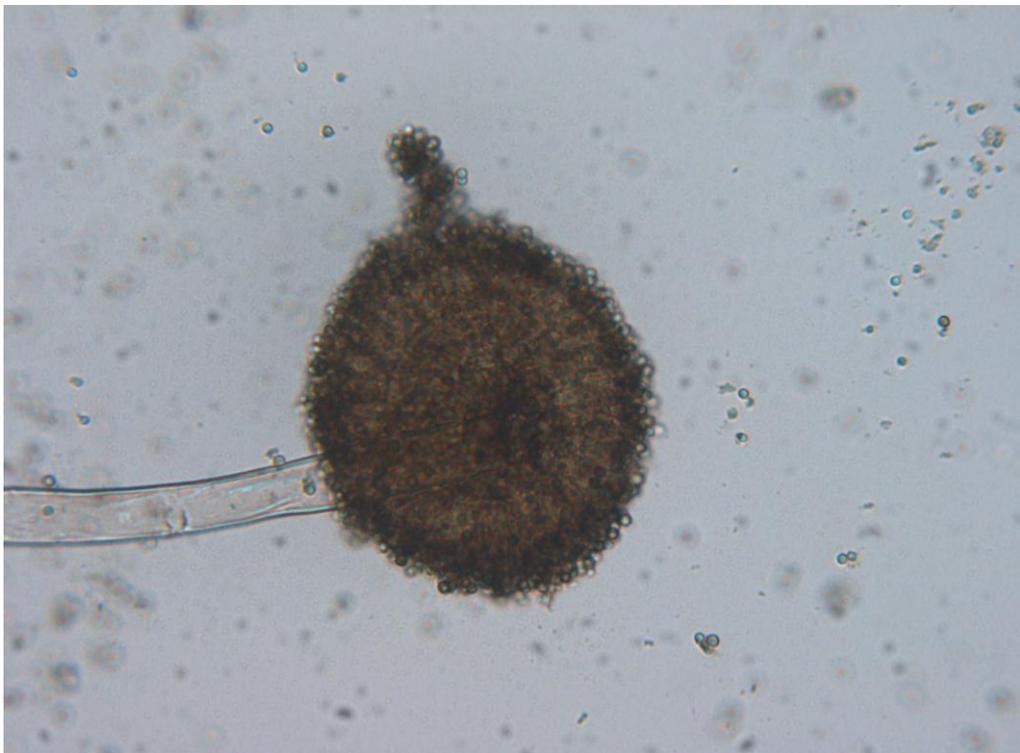
SR-01. Colonias de hongos: *Aspergillus niger* (ver figuras 19, 20 y 21).

**Fig. 19- Micelio y conidióforos de *Aspergillus niger*. (Luz reflejada, 6X)**

**Fig. 20- Micelio y conidióforos de *Aspergillus niger* (Luz reflejada, 40X)**

**Fig. 21- Hifas y Conidios de *Aspergillus niger* (Luz transmitida, 200X)**

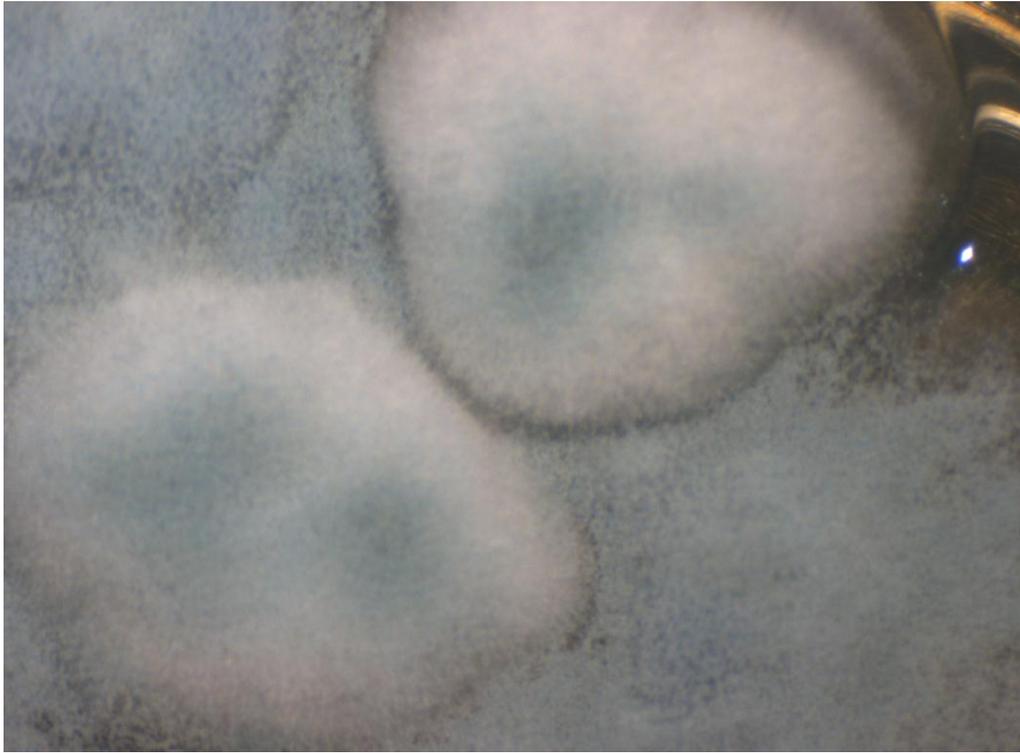
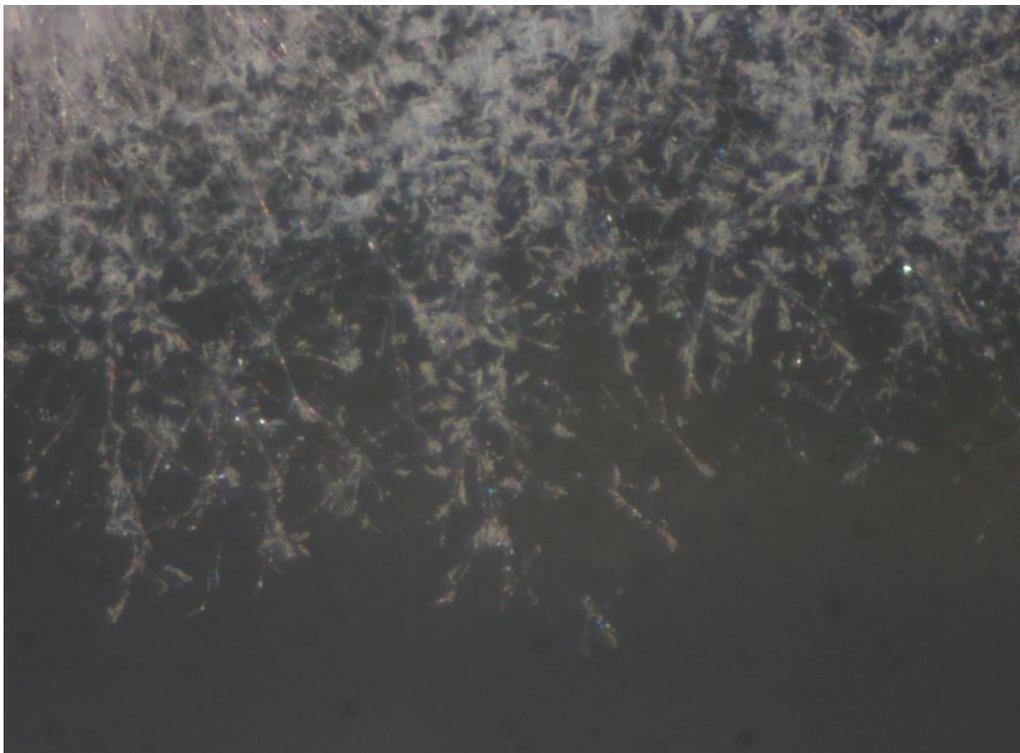
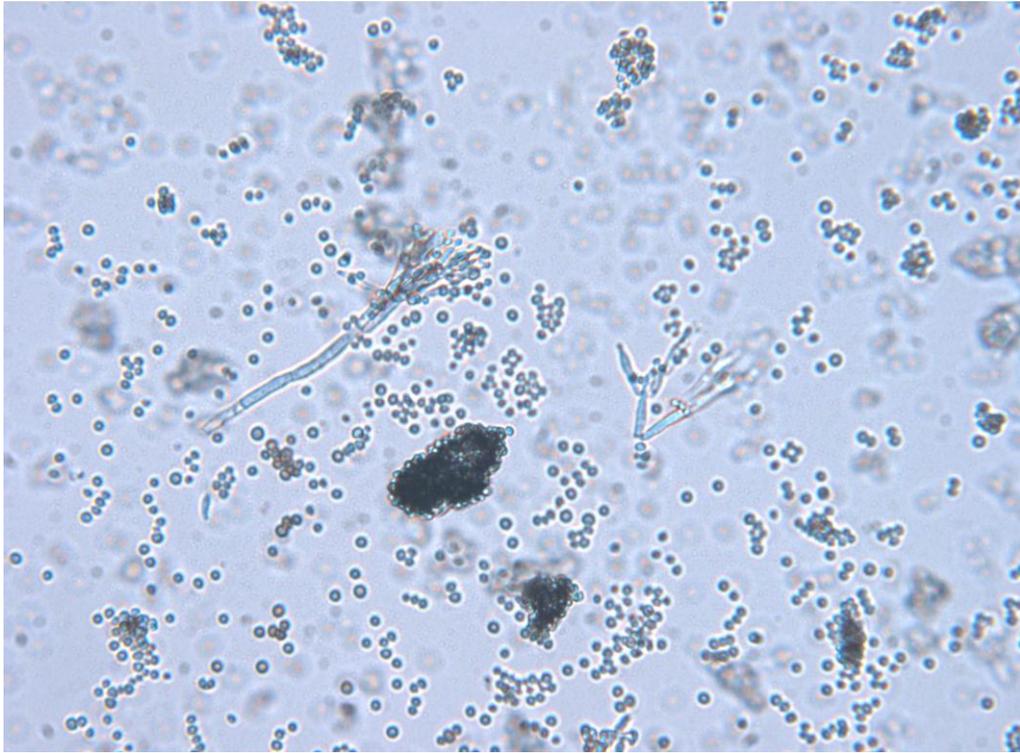
SR-02. Colonias de hongos: *Penicillium sp.* (ver figuras 22, 23 y 24).

**Fig. 22- Micelio y conidióforos de *Penicillium* sp. (Luz reflejada, 7X)**

**Fig. 23- Micelio y conidióforos de *Penicillium* sp. (Luz reflejada, 40X)**

**Fig. 24- Conidios de *Penicillium* sp. (luz transmitida, 200X)**

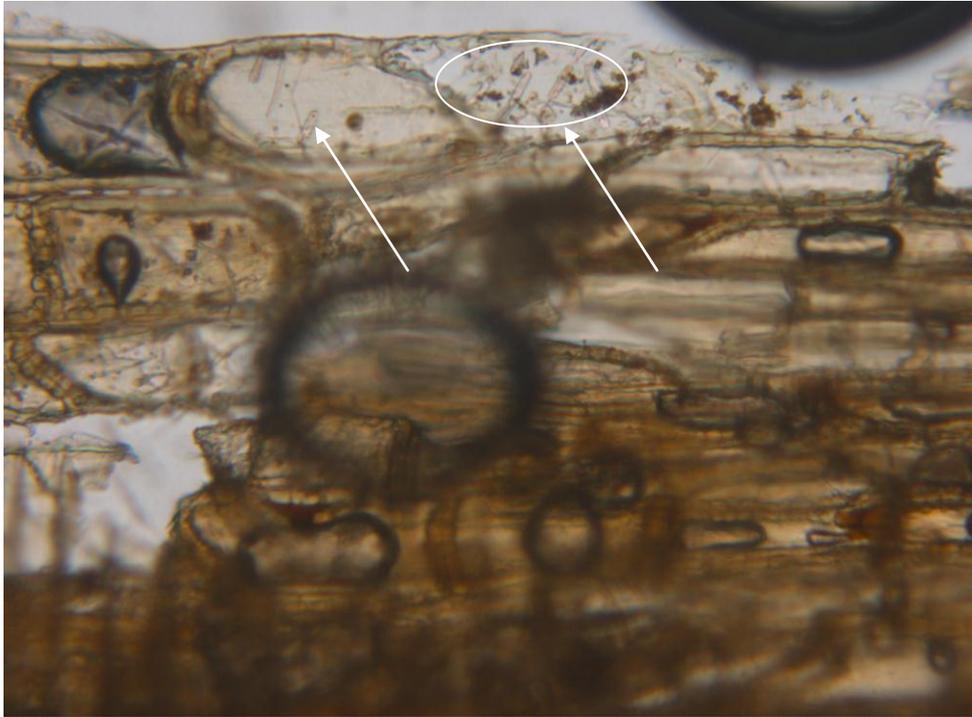
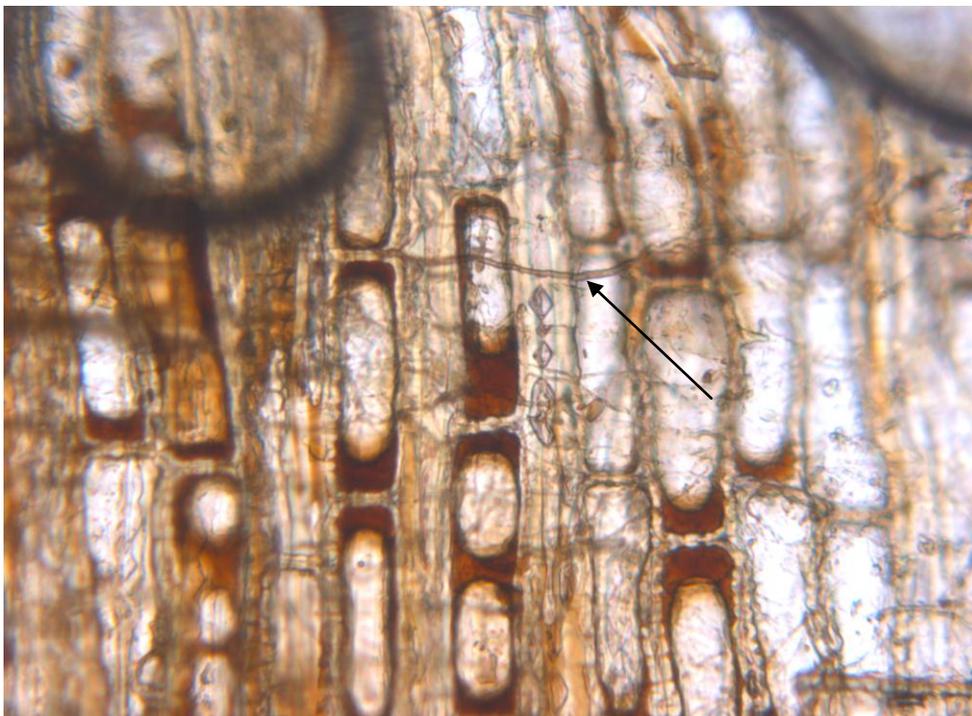
Tras la preparación de las muestras de madera y la observación al microscopio óptico de las distintas secciones, se han observado estructuras fúngicas. En las muestra se detectaron esporas e hifas(ver figura 26 y 27).

**Figura 26. Esporas observadas en sección radial de Quercus sp., 200X.**

**Figura 27. Hifas observadas en sección radial de Quercus sp., 200X.**

- SR-03. Madera pudrición blanda
- SR-04. Madera pudrición blanda
- SR-10. Madera pudrición parda
