**PROYECTO DE INTERVENCIÓN
"CRISTO DE LOS VIGÍAS"
IGLESIA DE SAN JUAN BAUTISTA
VÉLEZ-MÁLAGA**

Octubre, 2001

1. IDENTIFICACIÓN: FICHA TÉCNICA.

3. DATOS TÉCNICOS Y ESTADO DE CONSERVACIÓN.

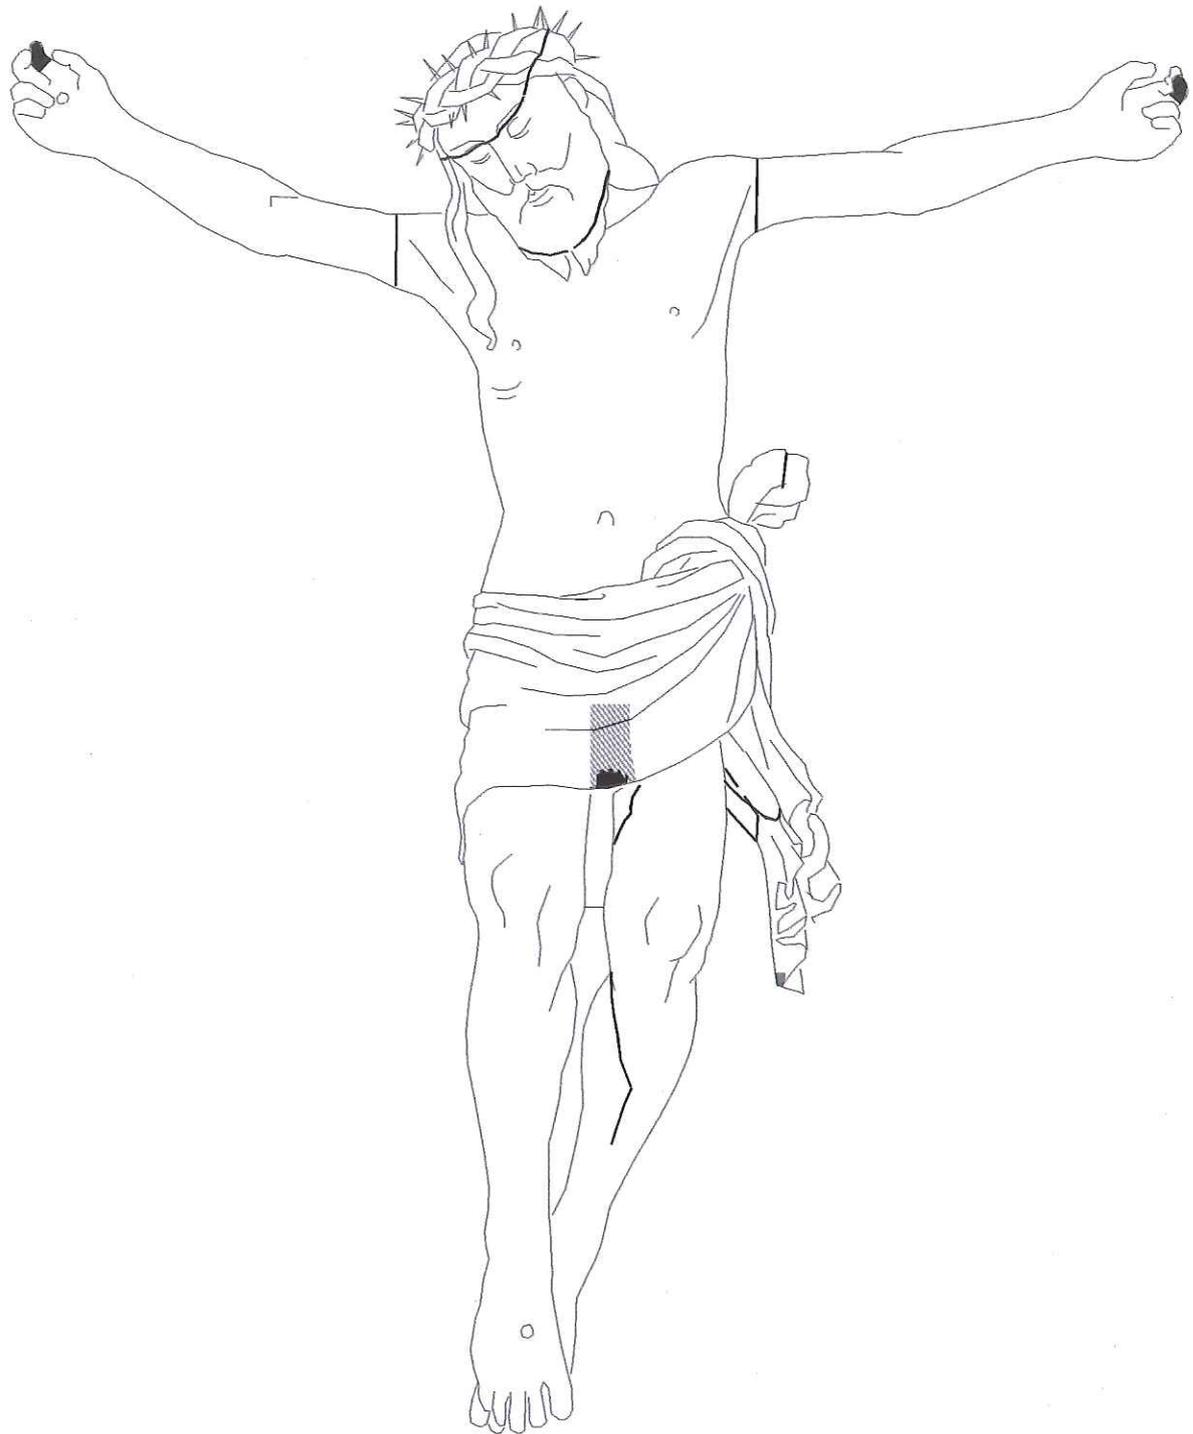
Gráfico nº: 1

Líneas de ensamble de las piezas identificadas.
-

Fragmentos fracturados.
-

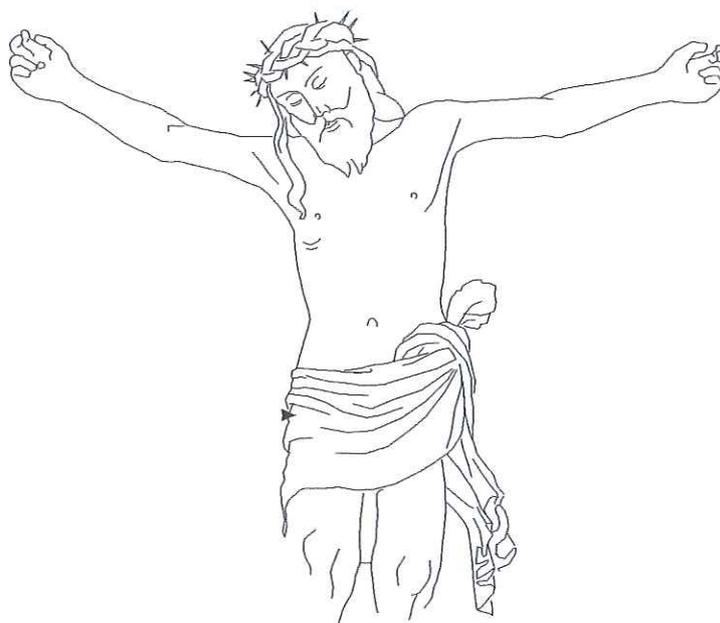
GRÁFICO

ESTUDIO DE CORRESPONDENCIA POLICROMÍA			
Nº P	Nº C	LOCALIZACIÓN	ESTRATIGRAFÍA
I	7	SUDARIO. Capa de color azul claro con pequeños granos.	
	6	Capa de color blanquecino.	
	5	Lámina de oro.	
	4	Capa de bol.	
	3	Preparación.	
	2	Fina capa de cola.	
	1	Madera.	
<p>Observaciones: todas las zonas observadas tienen la misma sucesión de estratos, salvo la capa de color nº7 que solo se encuentra en zonas del sudario para reforzar el volumen de los pliegues.</p>

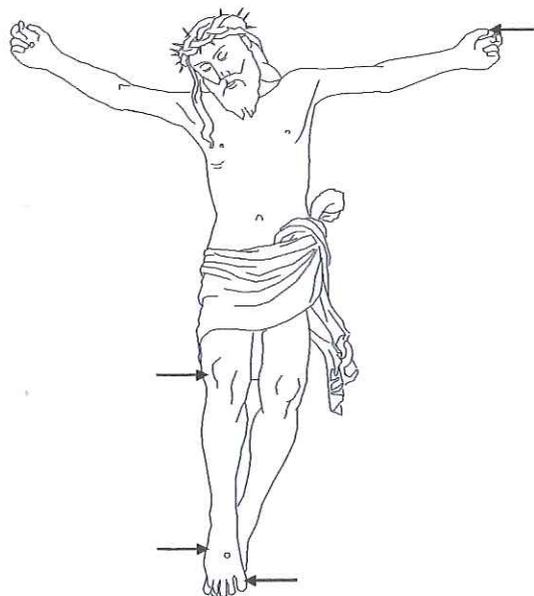
GRÁFICO

3	Capa de color azul oscuro.	
	2	Capa de color azul grisáceo.	
	1	Capa de preparación.	
	1	Madera.	
<p>Observaciones: la segunda estratigrafía se localiza en los extremos de los dedos de manos y pies y en los talones.</p>

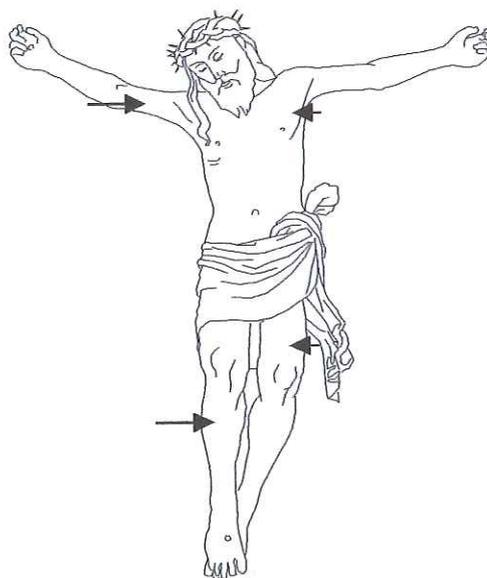
GRÁFICO

ESTUDIO DE CORRESPONDENCIA DE POLICROMÍA			
Nº P	Nº C	LOCALIZACIÓN	ESTRATIGRAFÍA
er	s	Carnaciones.	
	3	Capa de color blanco amarillenta.	
	2	Preparación.	
	1	Madera.
