## MEMORIA FINAL DE INTERVENCIÓN

## Cristo de la Buena Muerte

Santa Iglesia Catedral

Marzo 2009

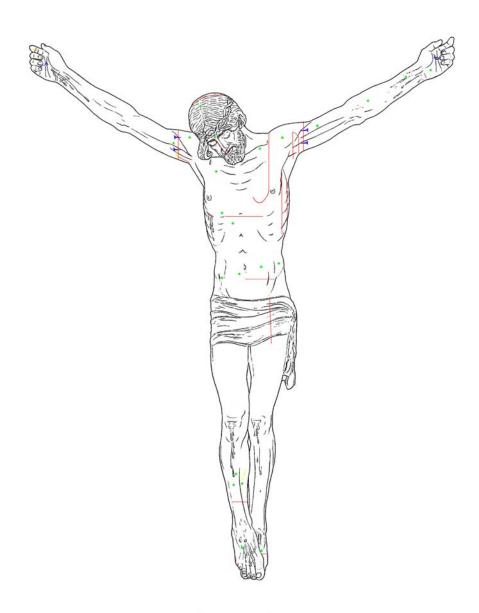
FIG. I.2

## Alteraciones en el soporte Elementos metalicos originales Elementos metalicos añadidos Espigas originales Espiga de intervencion posterior

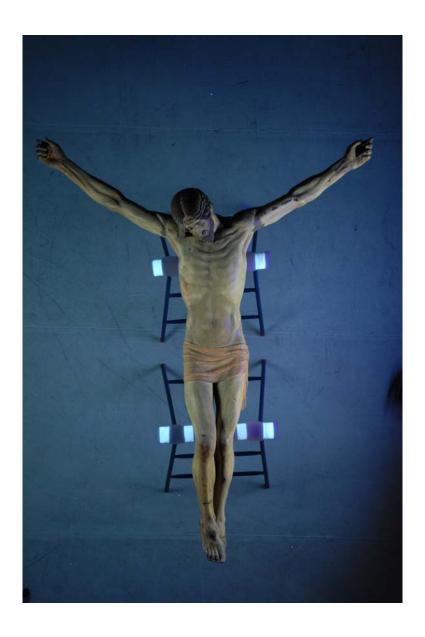
En particular se observan en las imágenes con radiación U.V. como se localizan sendos repintes en los ensambles de los brazos con el cuerpo, zona que por su deficiente construcción en origen fue reforzada por el ya citado pintor Cerezo; en estas zonas aplica un estuco, y una vez lijado, pinta sobre éste con óleos, ocultando policromía original. En el resto de zonas donde interviene, y a excepción del gemelo derecho donde también estuca, sólo aplica color. Estas zonas son fundamentalmente algunas pérdidas de estratos provocadas por el empuje de las cabezas de las espigas de madera colocadas por el escultor como refuerzo, o bien en algunas lagunas situadas en el plano superior de los brazos.

Fig. II.9. Estado inicial. General. Radiación U.V. Plano anterior.

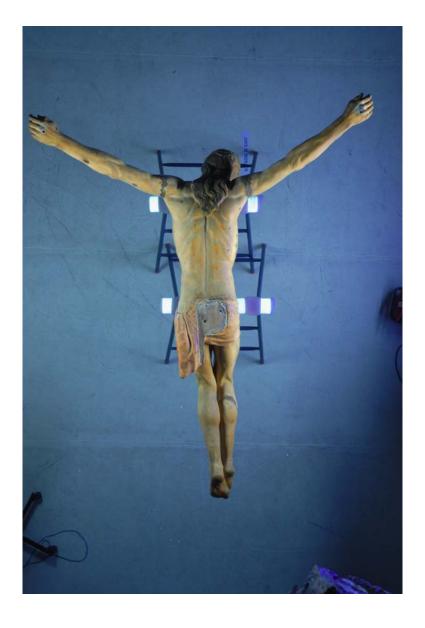
Fig. II.10. Estado inicial. General. Radiación U.V. Plano posterior.

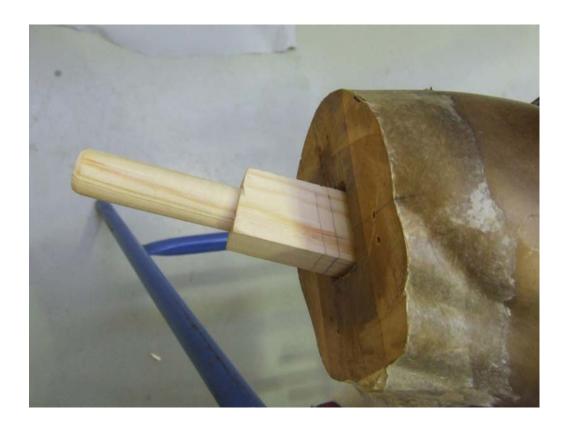
Fig. II.18. Proceso. Detalle. Prueba de la nueva pieza de ensamblaje del brazo derecho.

Se procedió a la separación de los brazos, debido a la mala cohesión estructural de éstos con el cuerpo. Para ello se introdujo una hoja de segueta a través del ensamble y se fue cortando uno de los tornillos de los dos que sujetaba la media cola de milano corredera de cada brazo. Una vez cortado se desenroscó el que quedaba y se extrajeron las distintas piezas metálicas de los mismos mediante microtaladros perimetrales para realizar el mínimo daño al soporte.

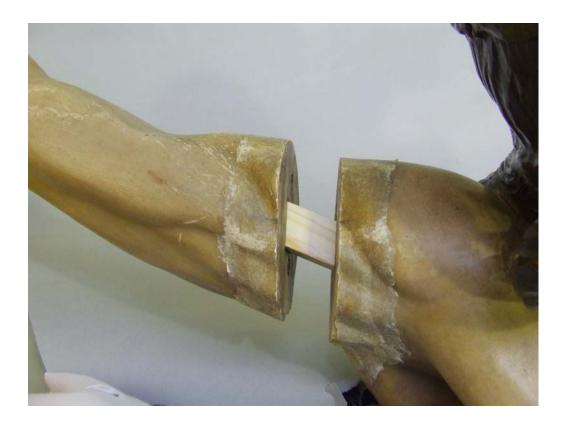
Fig. II.19. Proceso. Detalle. Comprobación del contacto de planos de ensamble en los brazos.

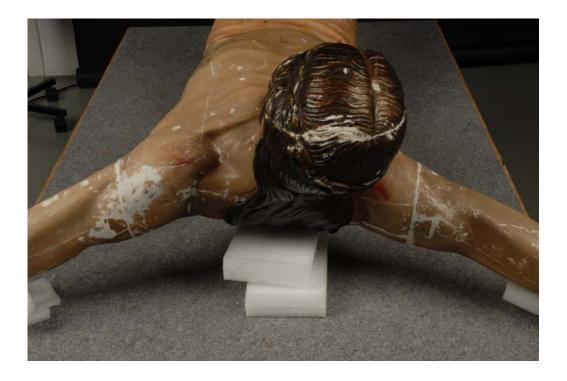
Fig. II.22. Proceso. Detalle. Estucado de lagunas.

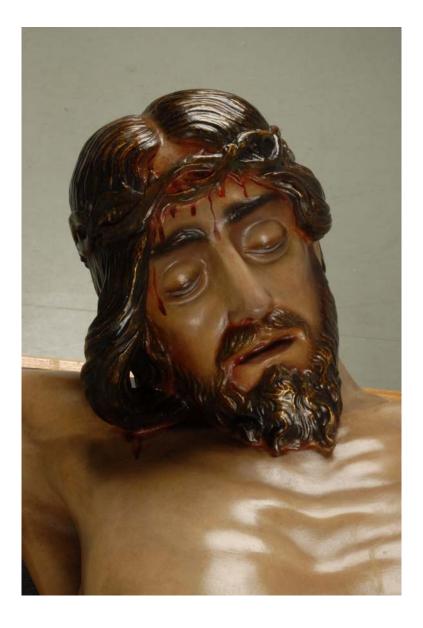
La fisura más destacable, además de las marcadas en las uniones de los brazos al cuerpo era la situada en el rostro, visible desde la base de la nariz hacia arriba. Igualmente se localizaba una fenda (grieta natural) en la zona superior de la cabeza y cuatro fisuras de ensambles "por testa", una en la zona anterior del torso, bajo el esternón, otra en la cara posterior de ambas piernas, bajo los glúteos, otra en la pierna derecha, a la mitad de la tibia y la cuarta a mitad del pie izquierdo. Así mismo se localizaban una serie de fisuras de ensambles que recorrían longitudinalmente el cuerpo y los brazos.

Fig. II.25. Estado final. Detalle. Rostro.

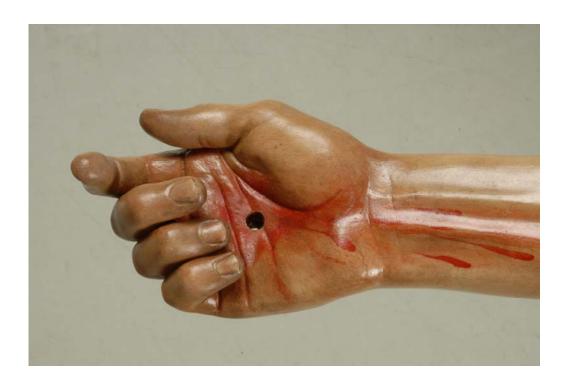
Otra intervención menor es el encolado del dedo índice de la mano derecha a causa de una rotura por golpe a la altura de la segunda falange.

Fig. II.27. Estado final. Detalle. Mano derecha.

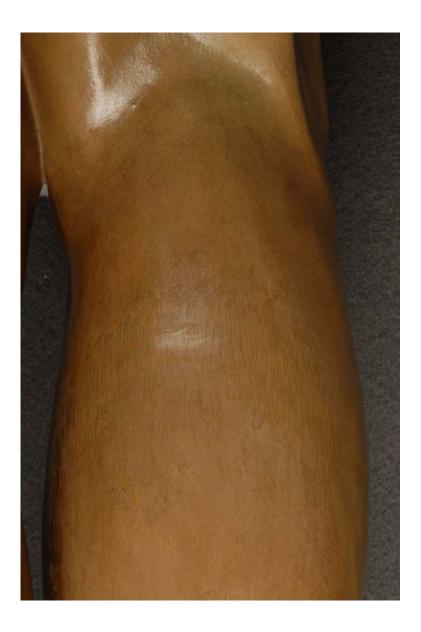
Fig. II.28. Estado final. Detalle. Reintegración cromática en la zona del gemelo de la pierna derecha.

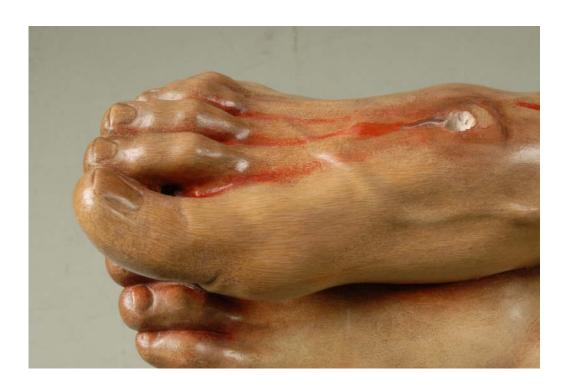
Fig. II. 29. Estado final. Detalle. Reintegración cromática del desgaste del pie derecho.
