MEMORIA FINAL DE INTERVENCIÓN  
**“CRISTO DE JERUSALÉN Y BUEN VIAJE”**  
**ANÓNIMO, SIGLO XVIII.**  
**CATEDRAL DE LA MERCED. HUELVA.**

## **MEMORIA FINAL DE INTERVENCIÓN DEL CRISO DE JERUSALÉN Y BUEN VIAJE. CATEDRAL DE LA MERCED. HUELVA.**

**Nº: 18E/09**

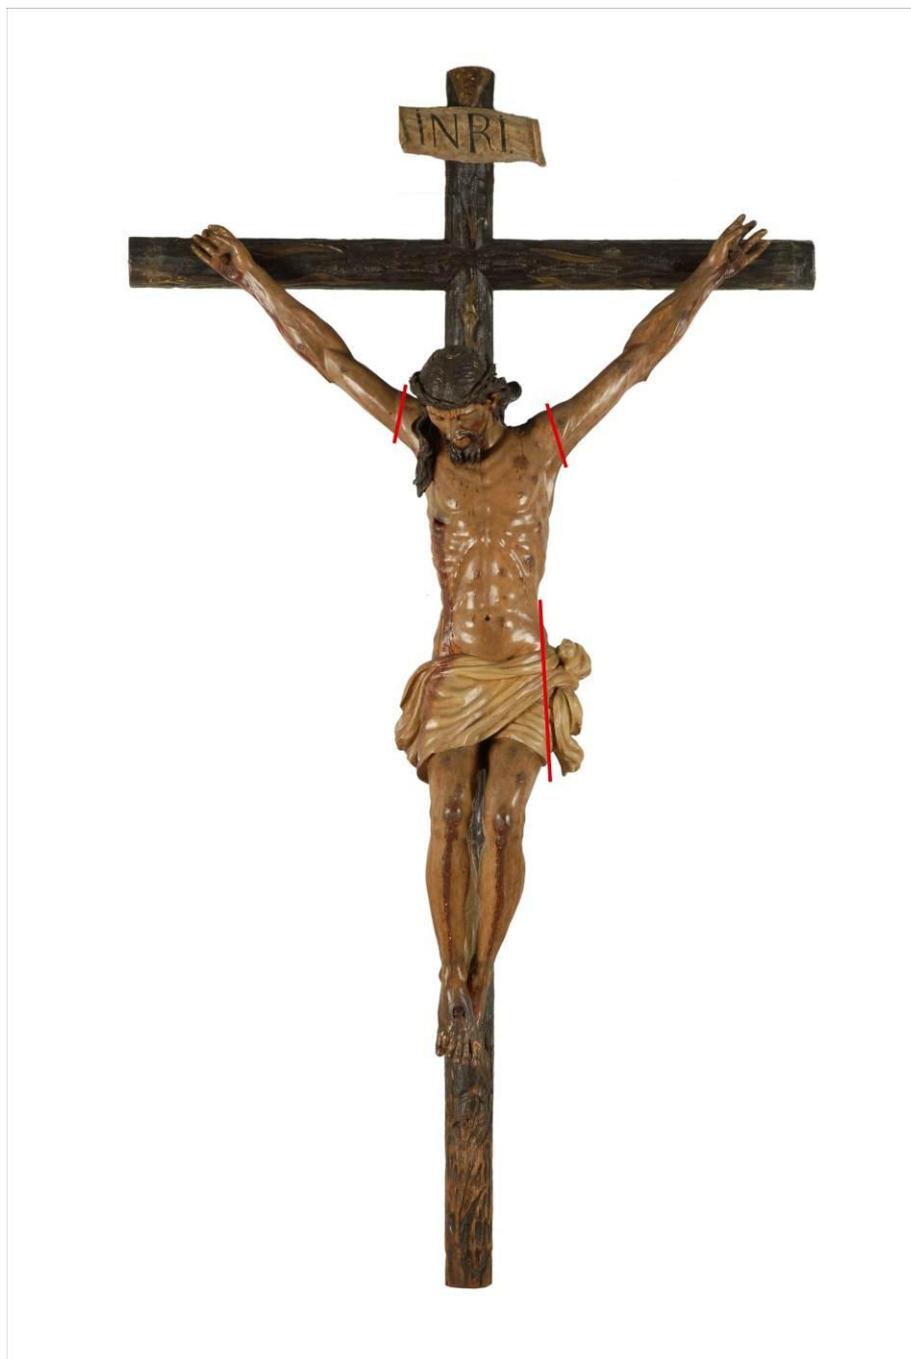
FIGURA II.1

Soporte. Líneas de ensamble.

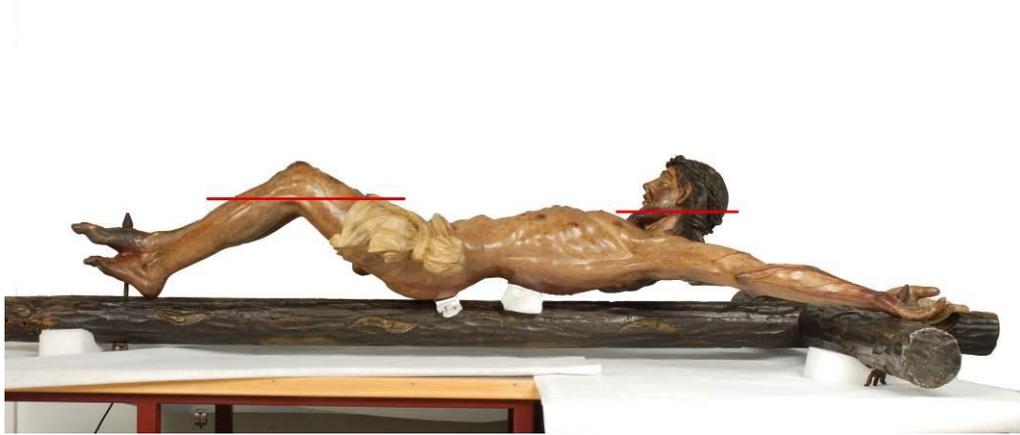
FIGURA II.2

Soporte. Líneas de ensamble.

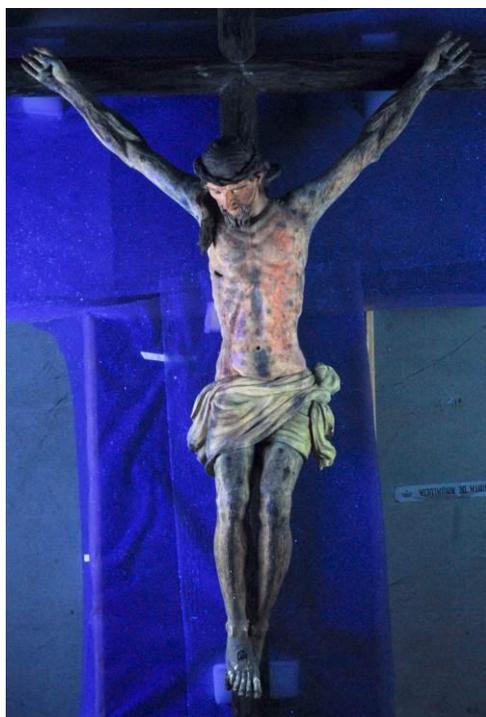
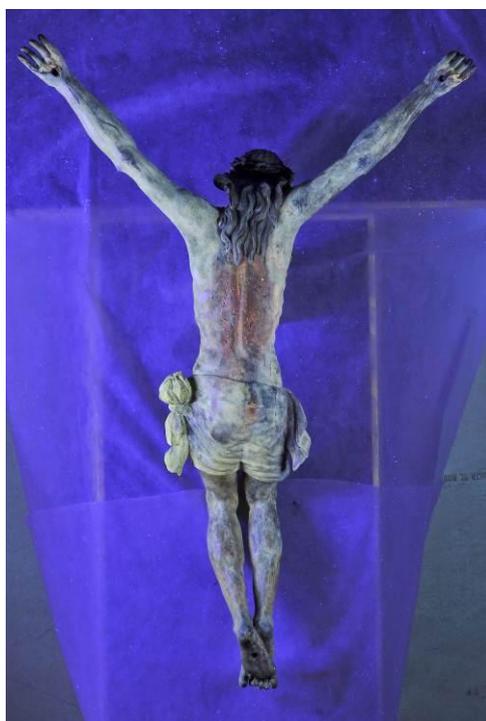
FIGURA II.4

Estudio con luz ultravioleta.

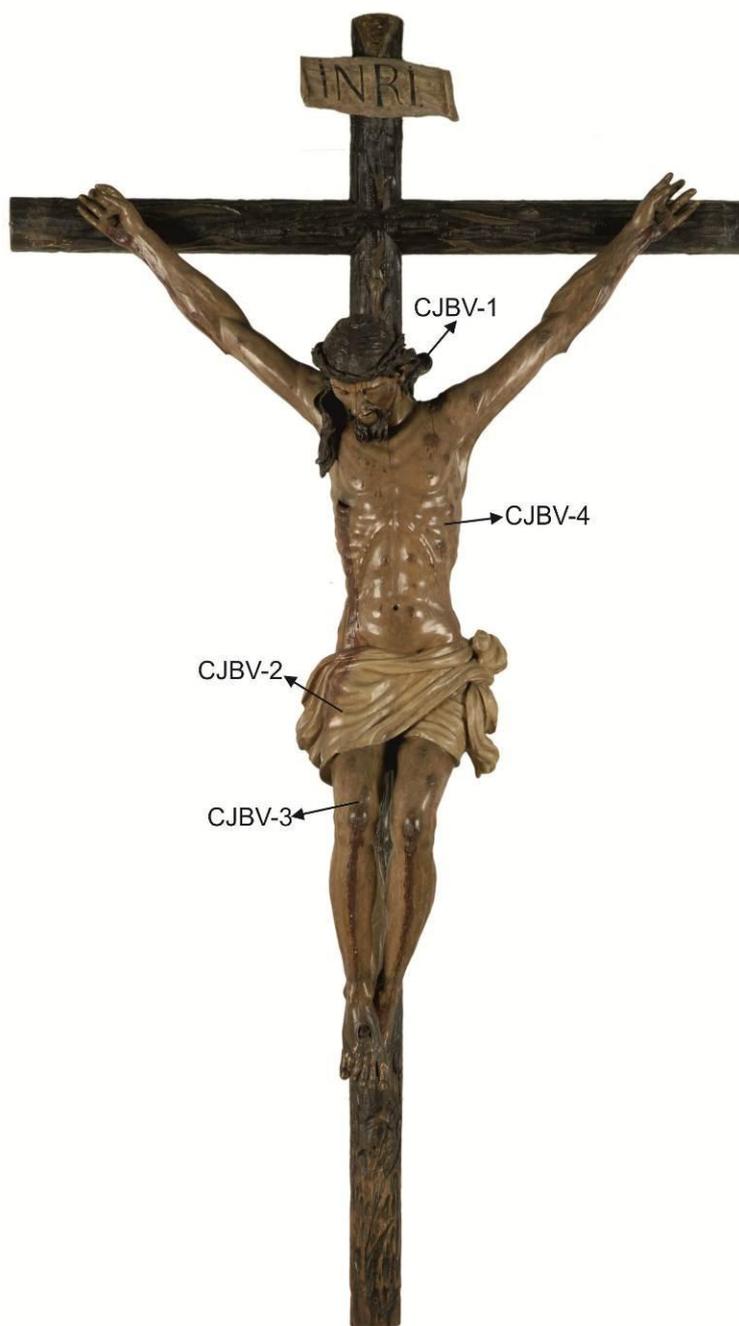
FIGURA II. 6

Localización de las muestras tomadas de la policromía para su análisis químico. Anverso.

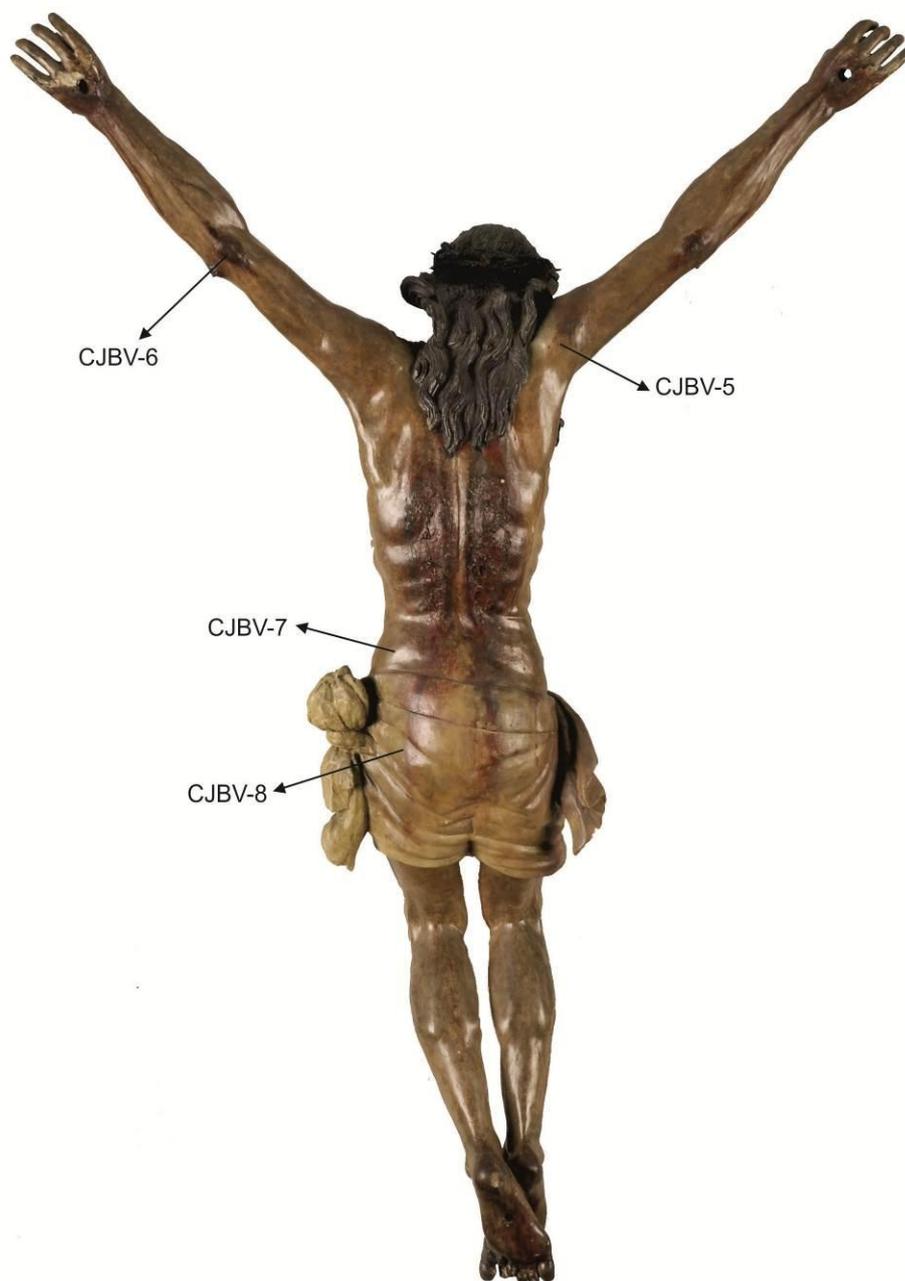
FIGURA II.7

Localización de las muestras tomadas de la policromía para su análisis químico. Reverso.

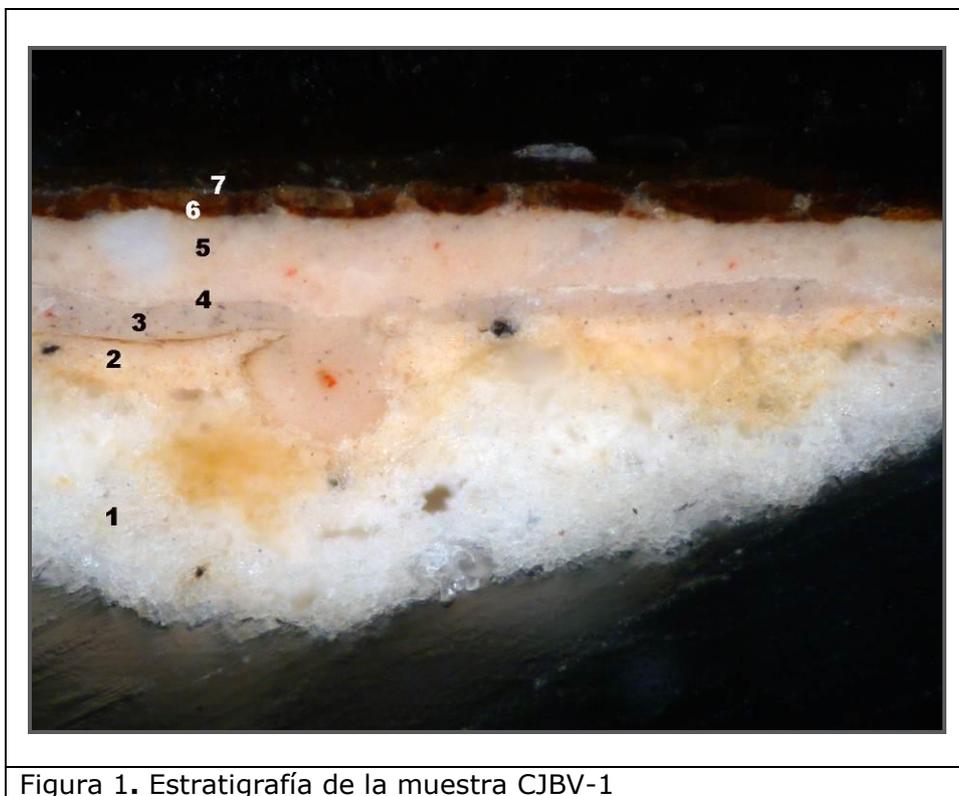
Figura 1. Estratigrafía de la muestra CJBV-1

- 6) Capa de color pardo oscuro compuesta por tierra roja, sombra, bermellón, blanco de plomo y trazas de carbonato cálcico. El espesor medido de la capa es de alrededor de unas 10  $\mu\text{m}$ .

- 7) Capa de tonalidad parda de naturaleza orgánica que presenta un espesor de unas 25  $\mu\text{m}$ . Se observa una doble capa de barniz.

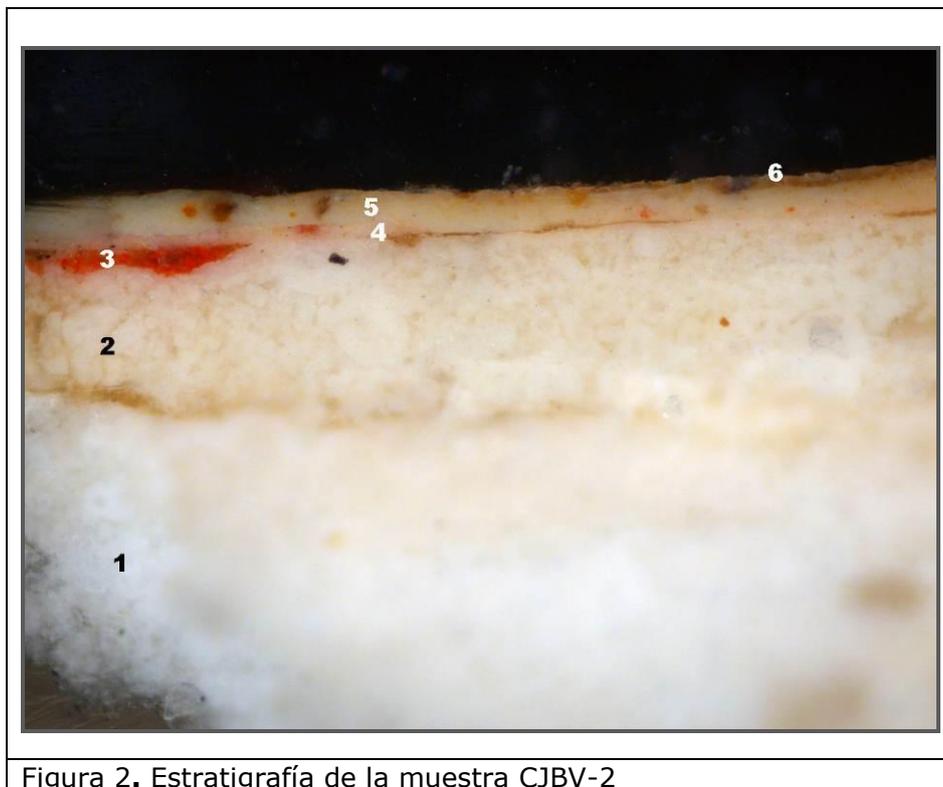
Figura 2. Estratigrafía de la muestra CJBV-2

- 1) Capa de preparación blanquecina compuesta por sulfato cálcico y cola animal. Su espesor es superior a 600  $\mu\text{m}$ .
- 2) Capa de color blanco compuesta por blanco de plomo. Su espesor oscila entre 100 y 120  $\mu\text{m}$ .
- 3) Capa de tonalidad rojiza cuyo espesor oscila entre 0 y 10  $\mu\text{m}$ . Está compuesta por bermellón, blanco de plomo y trazas de carbonato cálcico.
- 4) Capa de color pardo de origen orgánico que presenta un espesor inferior a 5  $\mu\text{m}$ .
- 5) Capa de color blanquecina compuesta por blanco de cinc y trazas de tierras. Su espesor es superior a 25 $\mu\text{m}$ .
- 6) Capa translúcida de origen orgánico. Su espesor oscila entre 0 y 5  $\mu\text{m}$

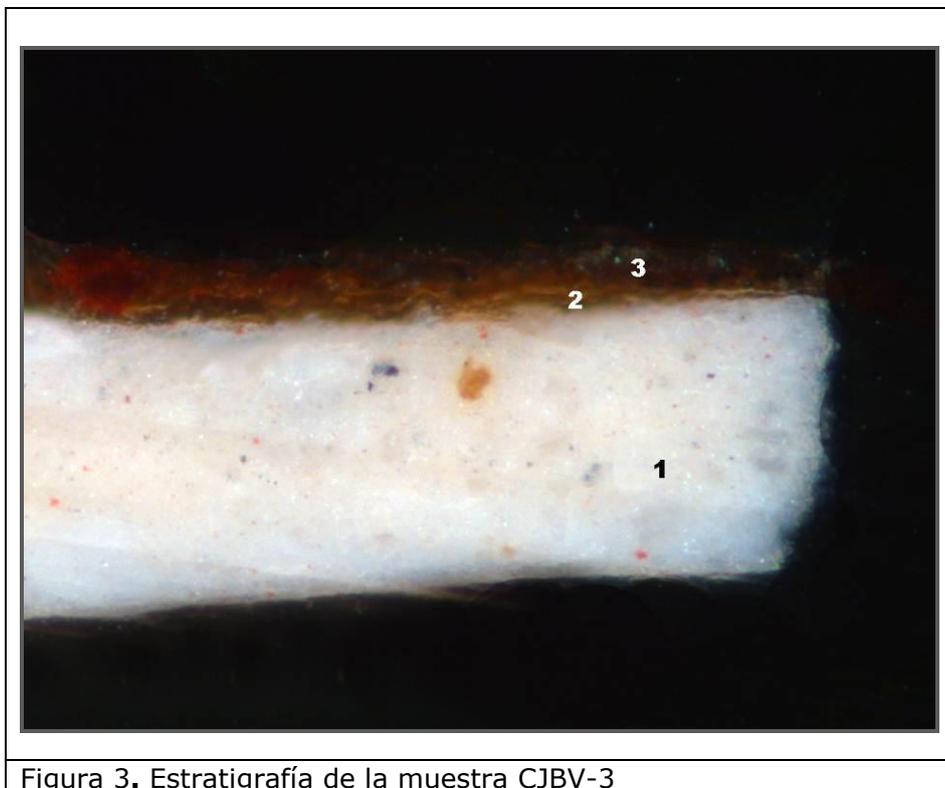
Figura 3. Estratigrafía de la muestra CJBV-3

- 1) Capa de tonalidad blanquecina compuesta por blanco de plomo y trazas de bermellón. Su espesor es superior a 70  $\mu\text{m}$ .
- 2) Capa de color pardo de naturaleza orgánica. Su espesor es superior a 5  $\mu\text{m}$ .
- 3) Capa de tonalidad pardo rojizo compuesta por litopón, carbonato cálcico, tierra roja, tierra sombra y trazas de blanco de plomo. Su espesor es superior a 15  $\mu\text{m}$ .

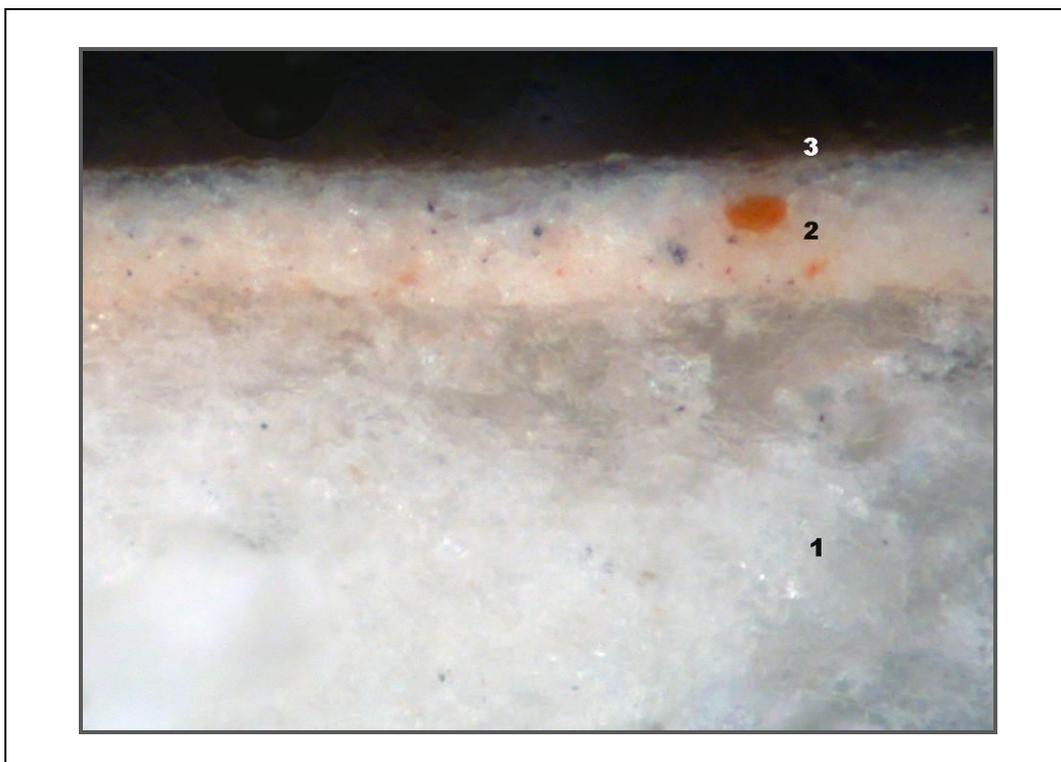
Figura 4. Estratigrafía de la muestra CJBV-4

- 1) Capa de preparación blanquecina compuesta por yeso y trazas de silicatos. Su espesor es superior a 180  $\mu\text{m}$ .
- 2) Capa de color rosado claro compuesta por blanco de plomo, trazas de tierra roja, trazas de bermellón y trazas de carbonato cálcico. Su espesor es superior a 20  $\mu\text{m}$ .
- 3) Capa de tonalidad parda de naturaleza orgánica. Su espesor es superior a 5  $\mu\text{m}$ .

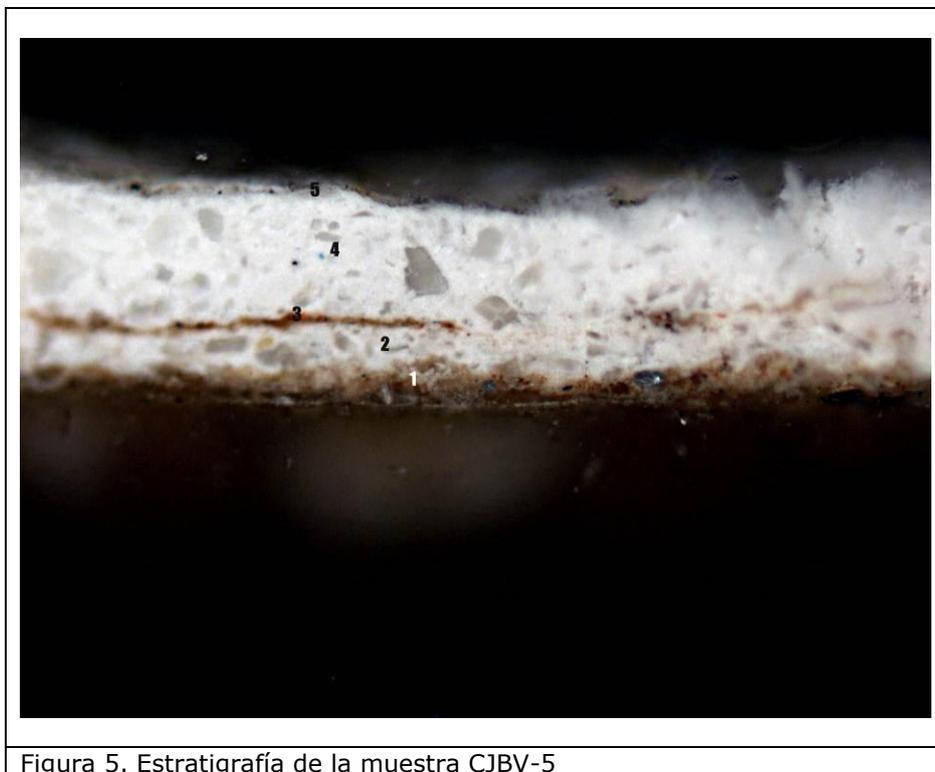
Figura 5. Estratigrafía de la muestra CJBV-5

- 1) Capa de tonalidad parda compuesta por litopón, tierras y carbonato cálcico. Su espesor es superior a 25  $\mu\text{m}$ .
- 2) Capa de color blanco compuesta por carbonato cálcico y blanco de titanio. Su espesor es superior a 45  $\mu\text{m}$ .
- 3) Fina capa de tonalidad parda compuesta por litopón, trazas de tierra roja, trazas de sombra y trazas de calcita. Su espesor es superior a 5  $\mu\text{m}$ .
- 4) Capa de color blanquecina compuesta por carbonato cálcico y blanco de titanio. El espesor medible de la capa es superior a 110  $\mu\text{m}$ .
- 5) Capa de color grisáceo compuesta por blanco de plomo y trazas de carbonato cálcico. Su espesor es superior a 5  $\mu\text{m}$ .

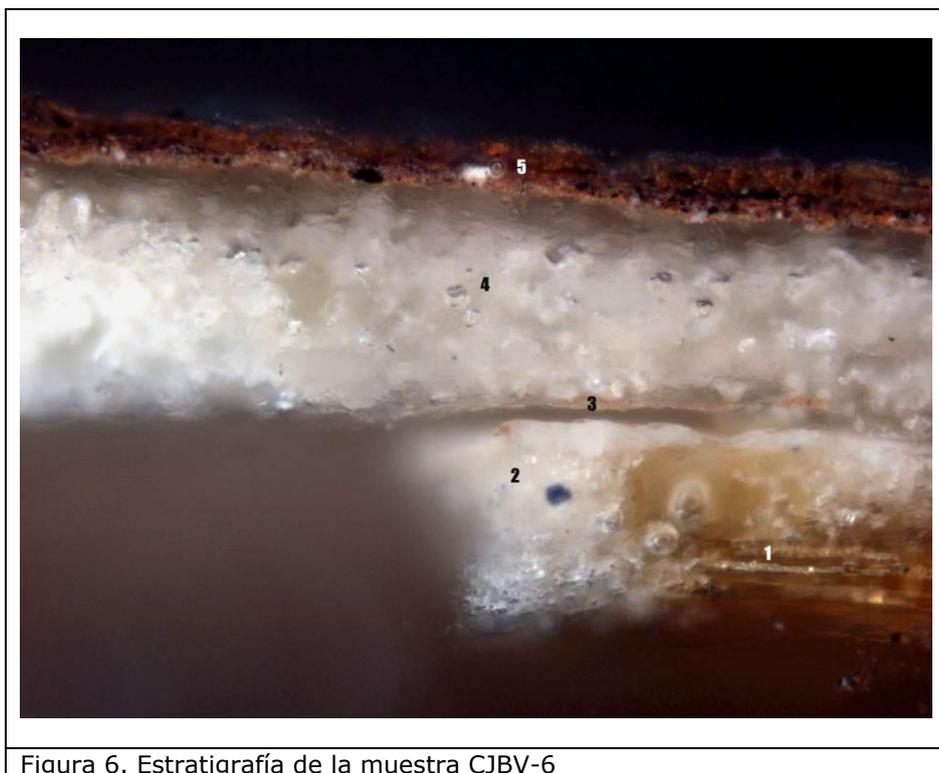
**Muestra:** CJBV-6

- 1) Restos de soporte de madera. Su espesor es superior a 55  $\mu\text{m}$ .
- 2) Capa de preparación blanquecina compuesta por yeso y cola animal. Presenta un espesor superior a 60  $\mu\text{m}$ .
- 3) Capa de color rosáceo compuesta por blanco de plomo y trazas de tierra roja. Su espesor es superior a 5  $\mu\text{m}$ .
- 4) Capa de preparación blanca compuesta por yeso y cola animal. Su espesor es superior a 150  $\mu\text{m}$ .
- 5) Capa de tonalidad rojiza compuesta por litopón, trazas de carbonato cálcico, tierra sombra, tierra roja, trazas de negro carbón, trazas de blanco de plomo y trazas de rojo de cadmio. Su espesor oscila entre 30  $\mu\text{m}$  y 50  $\mu\text{m}$ .

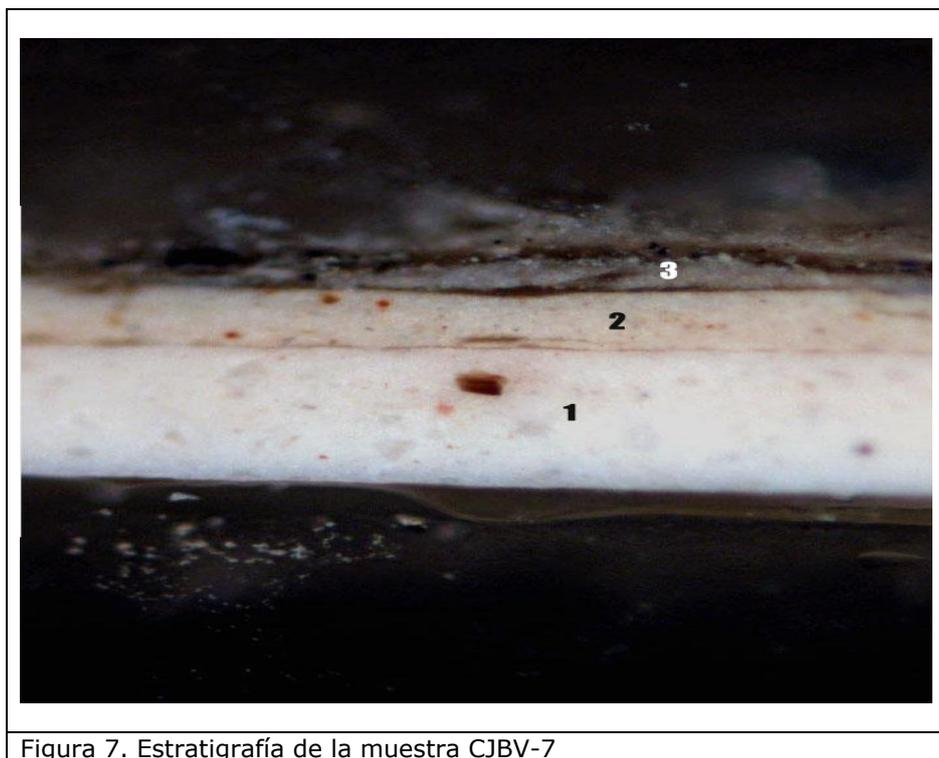
Figura 7. Estratigrafía de la muestra CJBV-7

- 1) Capa de color blanquecina compuesta por blanco de plomo, trazas de tierra roja, carbonato cálcico y yeso en menor proporción. Su espesor es superior a 65  $\mu\text{m}$ .
- 2) Capa de tonalidad rosácea compuesta por blanco de plomo, blanco de cinc y trazas de tierra roja. Su espesor es superior a 45  $\mu\text{m}$ .
- 3) Capa de color grisácea compuesta por litopón, trazas de tierra roja, trazas de blanco de plomo, trazas de negro carbón y trazas de carbonato cálcico. Su espesor es superior a 25  $\mu\text{m}$ .
