Instituto Andaluz del Patrimonio Histórico

### INFORME TÉCNICO DE ESTADO DE CONSERVACIÓN Y PROPUESTA DE INTERVENCIÓN DE LA ESCULTURA EN MADERA POLICROMADA

**VIRGEN DE LOS REYES, CATEDRAL. SEVILLA**

**Sevilla mayo de 1998**

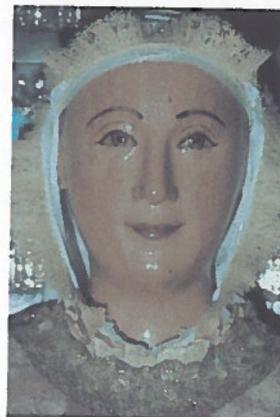
Detalle del rostro de la Virgen

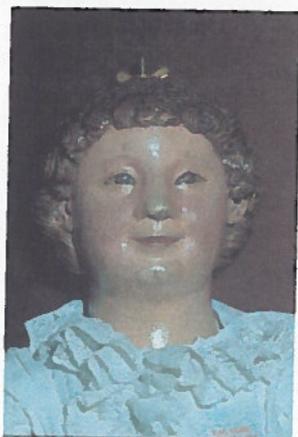
Visión frontal del rostro con iluminación normal

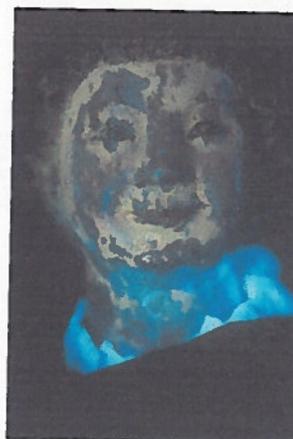
- Técnica empleada en parte o en la totalidad de la reintegración, pigmentos al barniz, ya que el ultravioleta pasa las áreas de reintegración dejando visible las lagunas de policromía y por tanto, las zonas reintegradas.
- Lagunas presentes en la capa policroma:
  - Virgen: Rostro: detalles de la visión frontal y lateral del rostro y cuello.

Visión frontal del rostro con iluminación U.V.

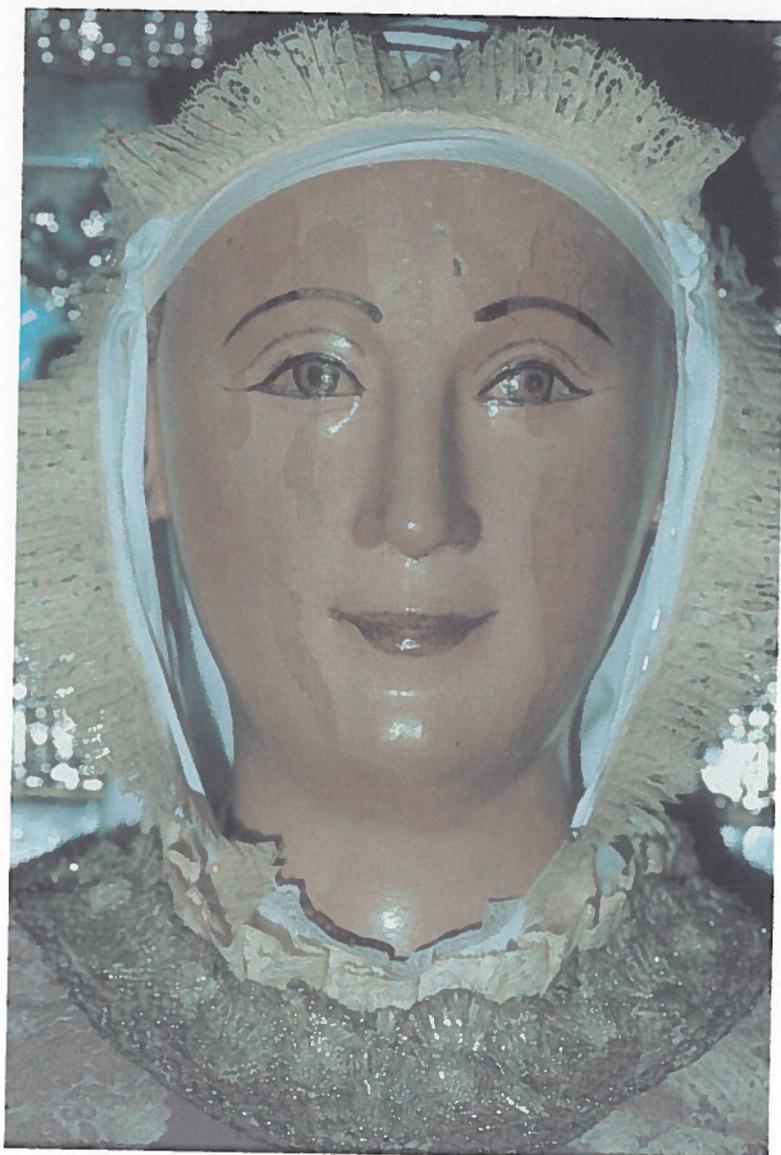
VISTA FRONTAL DEL ROSTRO CON ILUMINACIÓN NORMAL

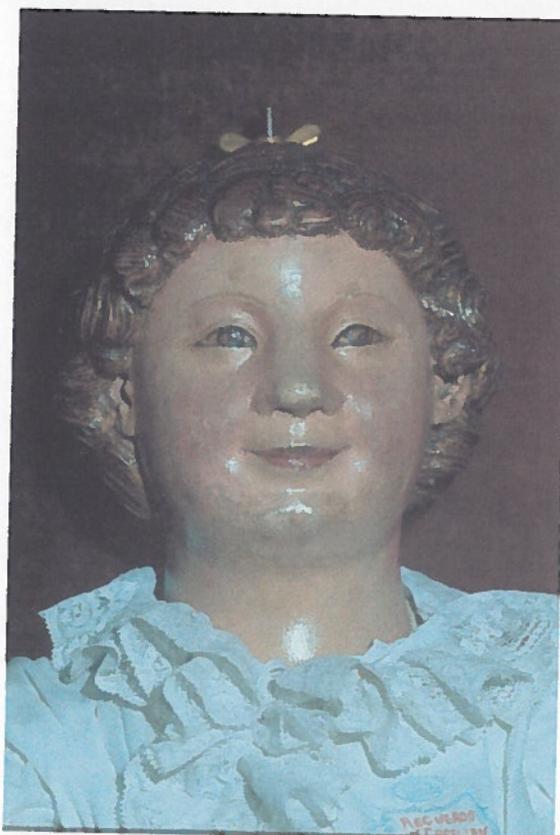
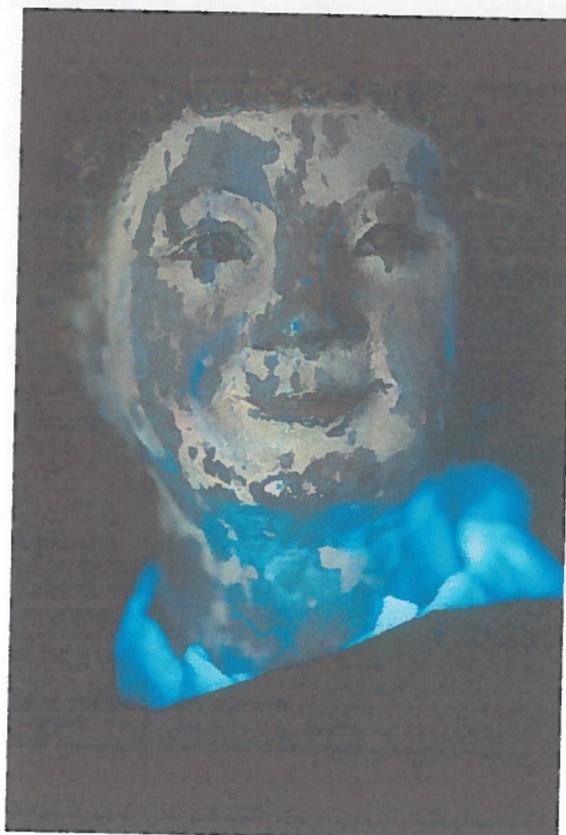
VISTAS COMPARATIVAS DEL ROSTRO DEL NIÑO CON  
LUZ NORMAL Y LUZ ULTRAVIOLETA

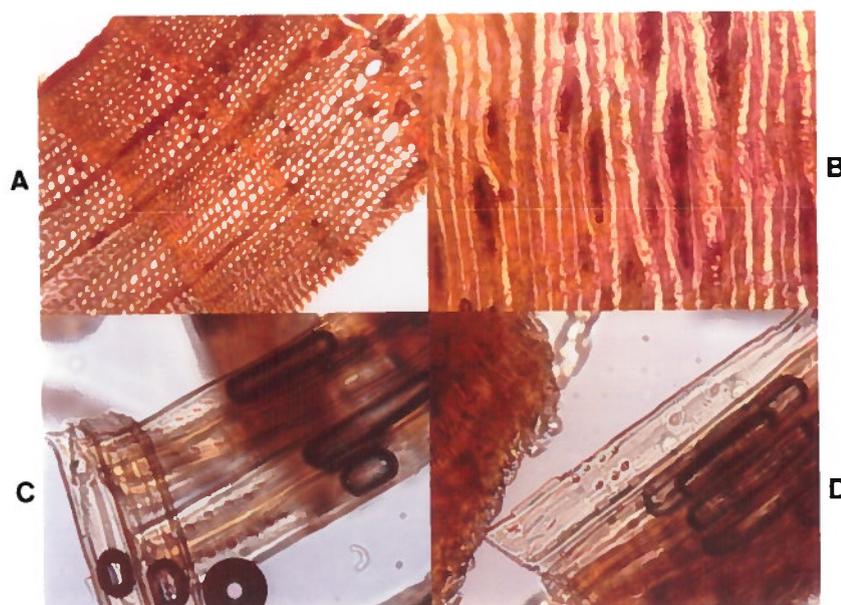
**Muestra:** VREY. 1

**Especie:** *Larix decidua* Mill.

El hombro derecho de la escultura, y probablemente ésta en su totalidad, es de madera de **alerce**. Se observaron canales resiníferos rodeados por 8-12 células secretoras y una marcada transición entre la madera temprana y la tardía (sección transversal); radios monoseriados con 10-25 células (sección tangencial) y traqueidas transversales presentes en los radios (sección radial).

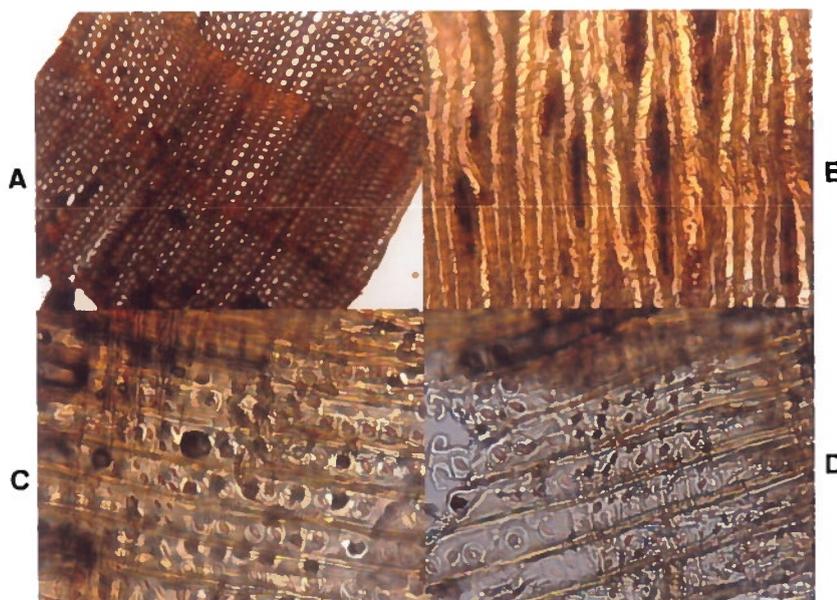
**Muestra:** VREY. 2

**Especie:** *Larix decidua* Mill.

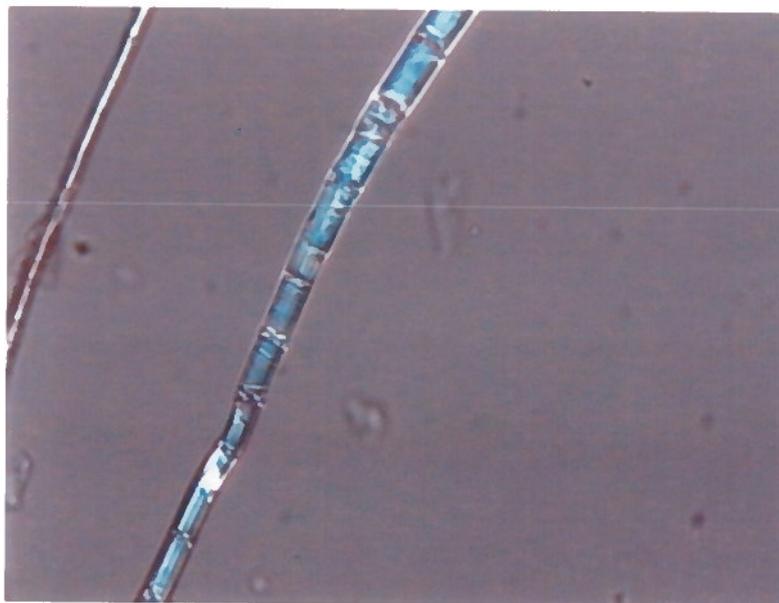
**Fig.1.** Fibras de lino pertenecientes al alma del hilo metálico (muestra VRY-4). Fotomicrografía de la apariencia longitudinal de una fibra al microscopio óptico con luz transmitida (200x).

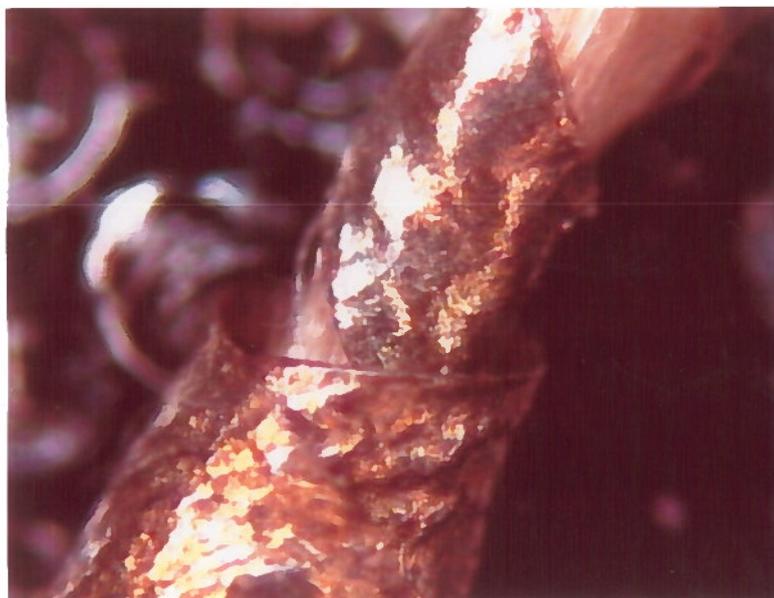
**Fig.2.** Aspecto del hilo metálico al microscopio óptico con luz reflejada. Magnificación 50x .

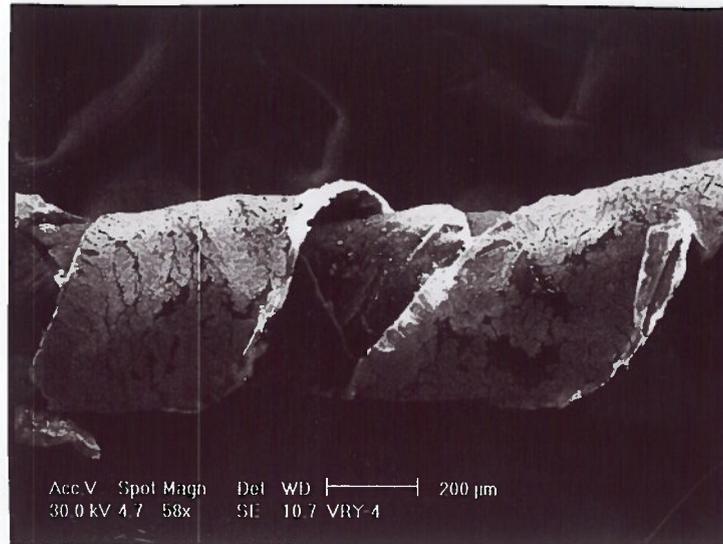
**Fig.3.** Fotomicrografía del hilo metálico al microscopio electrónico de barrido (detector de electrones secundarios) en la que se puede apreciar la fina película de oro que recubre la lámina externa. Magnificación 58x.

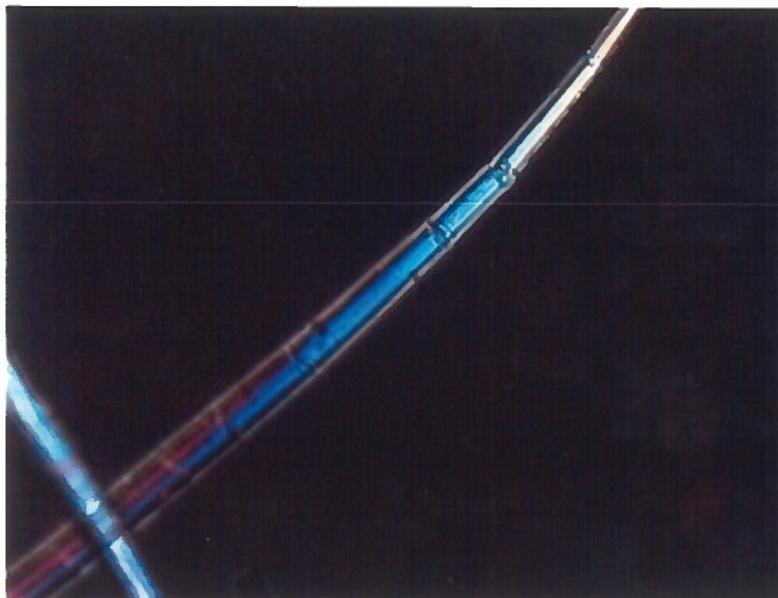
**Fig.5.** Fibras de lino (muestra VRY-9). Fotomicrografía de la apariencia longitudinal de las fibras al microscopio óptico con luz transmitida polarizada y con nicoles cruzados (200x).

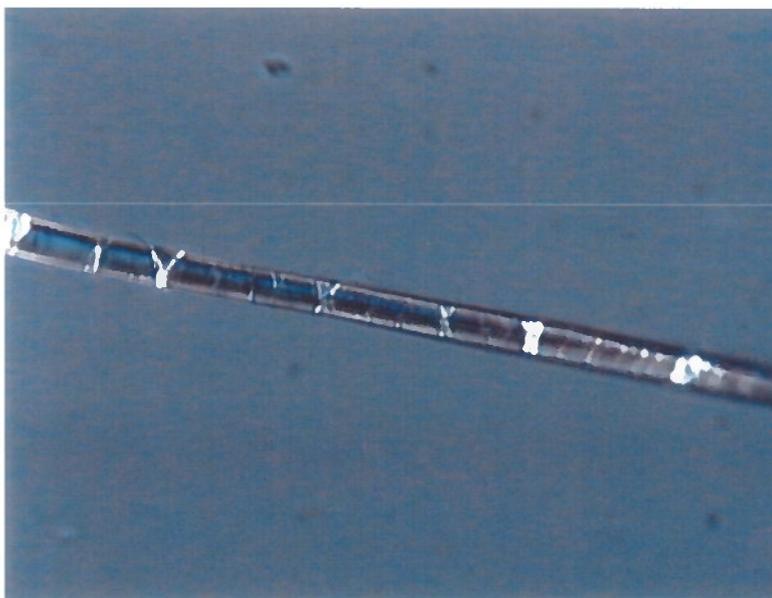
**Fig.6.** Fibras de lino (muestra VRY-10). Fotomicrografía de la apariencia longitudinal de una fibra al microscopio óptico con luz transmitida y con nicoles parcialmente cruzados (200x).

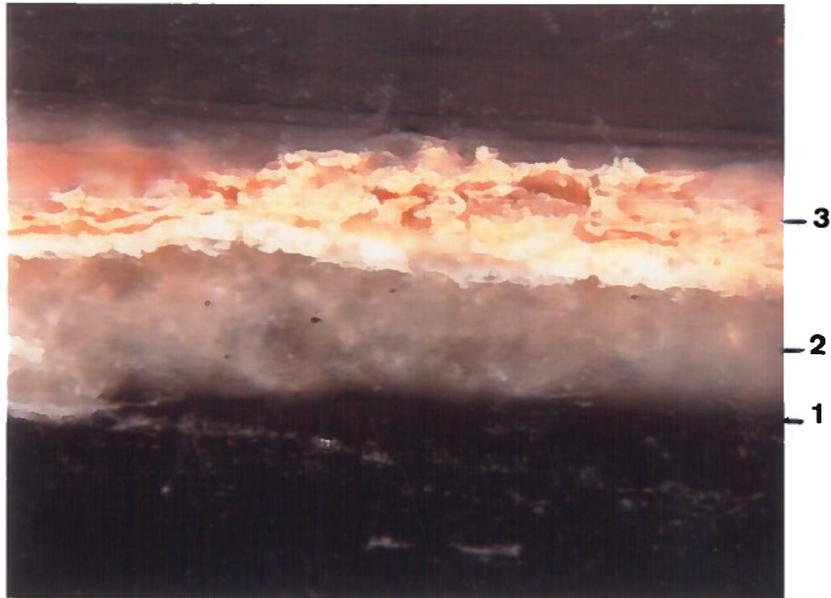
**Muestra:** VRY -1

- 1) Resto de color blanquecino compuesto fundamentalmente por blanco de plomo. Sólo es visible en un extremo de la muestra. Tiene un espesor máximo de 7  $\mu$ .
- 2) Capa de preparación blanquecina compuesta por sulfato cálcico y cola animal. Tiene un espesor superior a 55  $\mu$ .
- 3) Capa de color rosado compuesta por blanco de titanio, blanco de zinc y tierra roja. Su espesor oscila entre 25 y 50  $\mu$ .

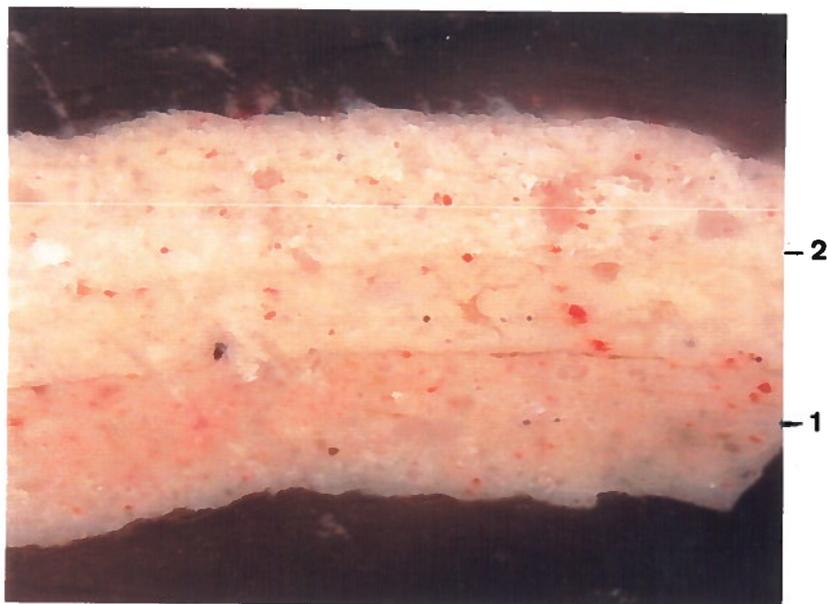
**Muestra:** VRY -2

- 1) Capa de color rosado compuesta por blanco de plomo y bermellón. Su espesor oscila entre 20 y 30  $\mu$ .
- 2) Capa de color rosado compuesta por blanco de plomo, bermellón y trazas de tierra roja. Su espesor oscila entre 60 y 75  $\mu$ .
