MEMORIA FINAL DE INTERVENCIÓN

"VIRGEN DE LA CAPILLA"

ANÓNIMO S. XV

MEMORIA FINAL DE INTERVENCIÓN DE LA VIRGEN DE LA CAPILLA. IGLESIA DE SAN ILDEFONSO. JAEN.

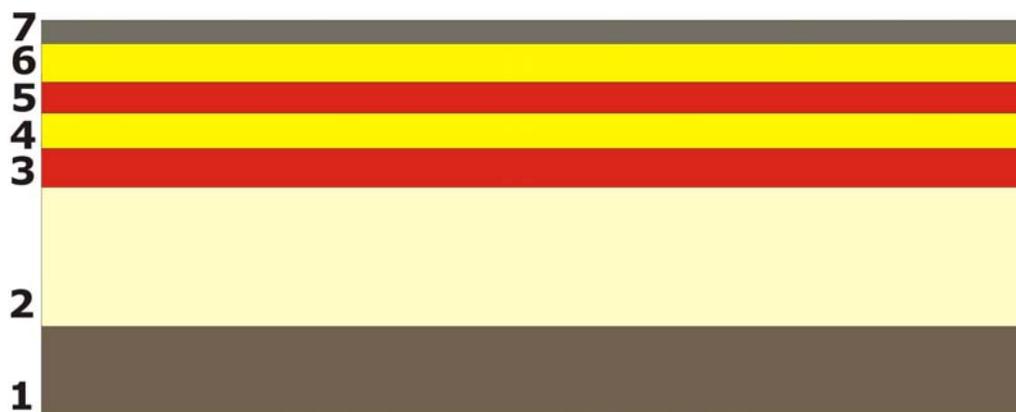
FIGURA II.1

1. Cabellos de la Virgen.

- 1. Madera.
- 2. Capa de preparación.
- 3. Capa de bol.
- 4. Lámina de oro.
- 5. Capa de bol.
- 6. Lámina de oro.
- 7. Capa de suciedad.

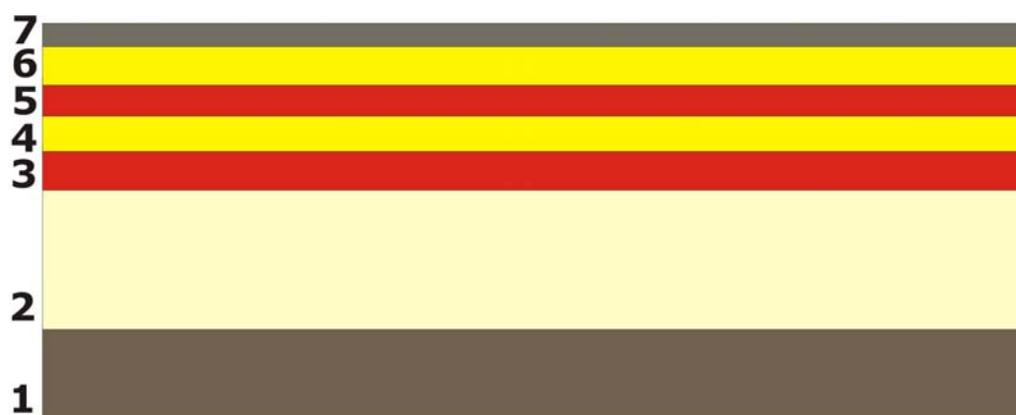
FIGURA II.2

2.Cabellos del Niño Jesús.

1. Madera.
2. Capa de preparación.
3. Capa de bol.
4. Lámina de oro.
5. Capa de bol.
6. Lámina de oro.
7. Capa de suciedad.

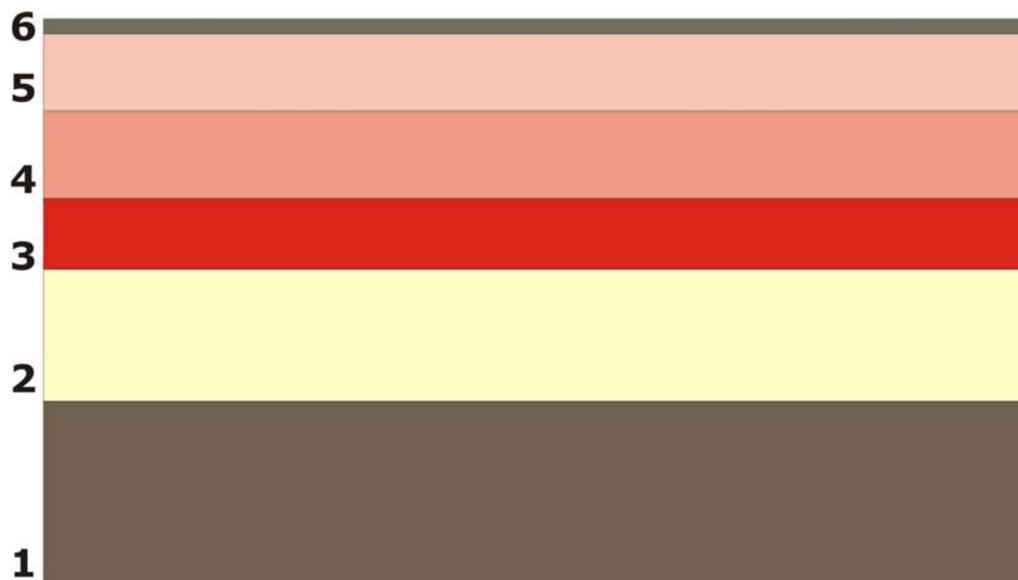
FIGURA II.3

3.Virgen. Dorso de la mano derecha.

1. Madera.
2. Capa de preparación.
3. Capa de bol.
4. Capa de color rosado.
5. Capa de color rosado claro.
6. Capa de suciedad.

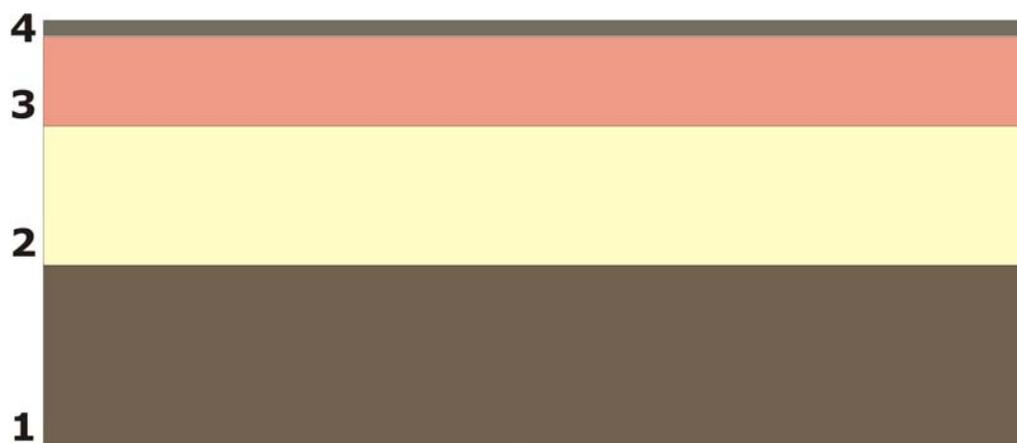
FIGURA II.4

4. Virgen. Dedo índice de la mano izquierda.

1. Madera.
2. Capa de preparación.
3. Capa de color rosado.
4. Capa de suciedad.

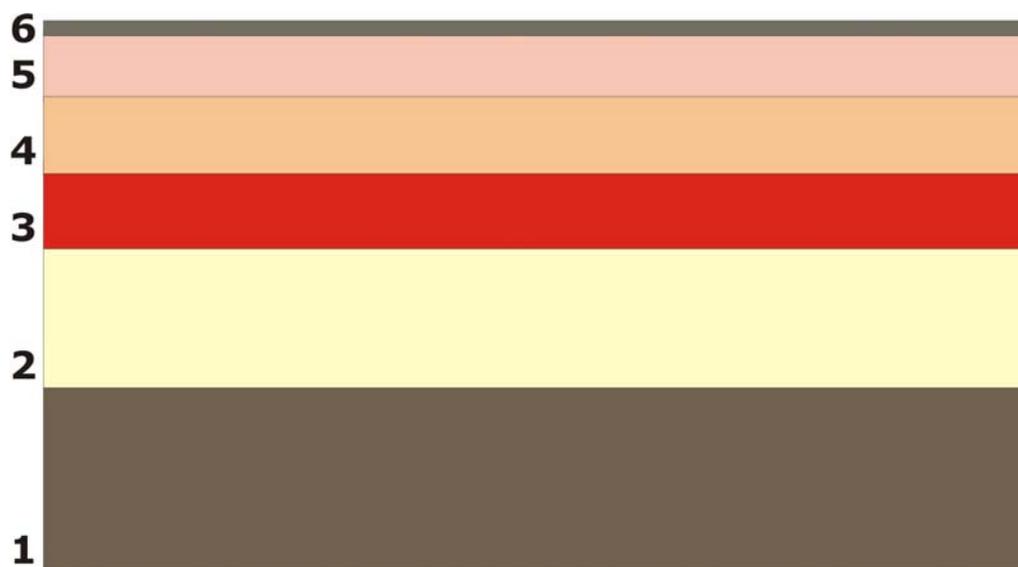
FIGURA II.5

5.Virgen. Mejilla derecha.

1. Madera.
2. Capa de preparación.
3. Capa de bol.
4. Capa de color rosado.
5. Capa de color rosado claro.
6. Capa de suciedad.

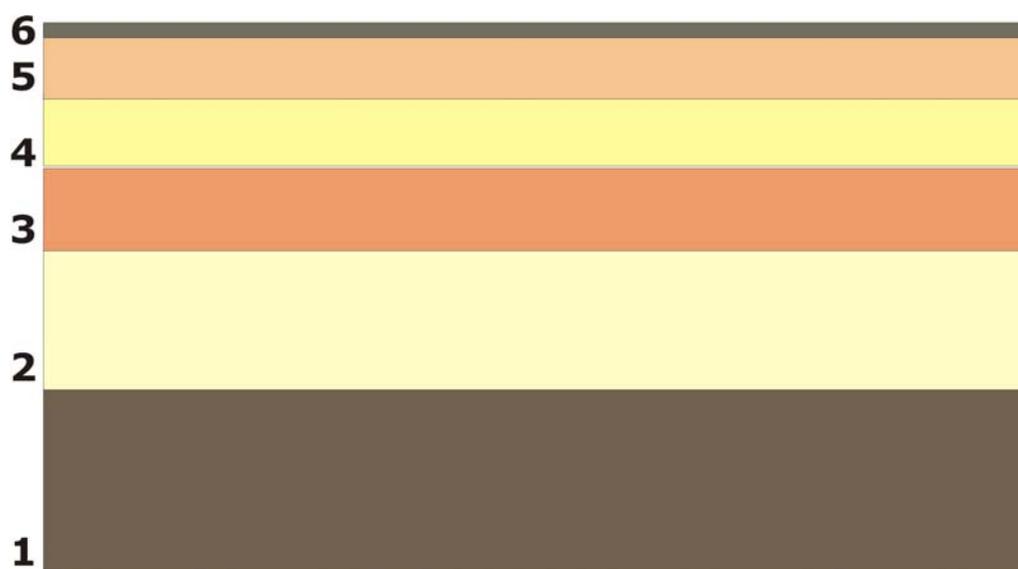
FIGURA II. 6

6.Niño Jesús. Espalda.

1. Madera.
2. Capa de preparación.
3. Capa de color rosado.
4. Capa de color verde claro.
5. Capa de color rosado.
6. Capa de suciedad.

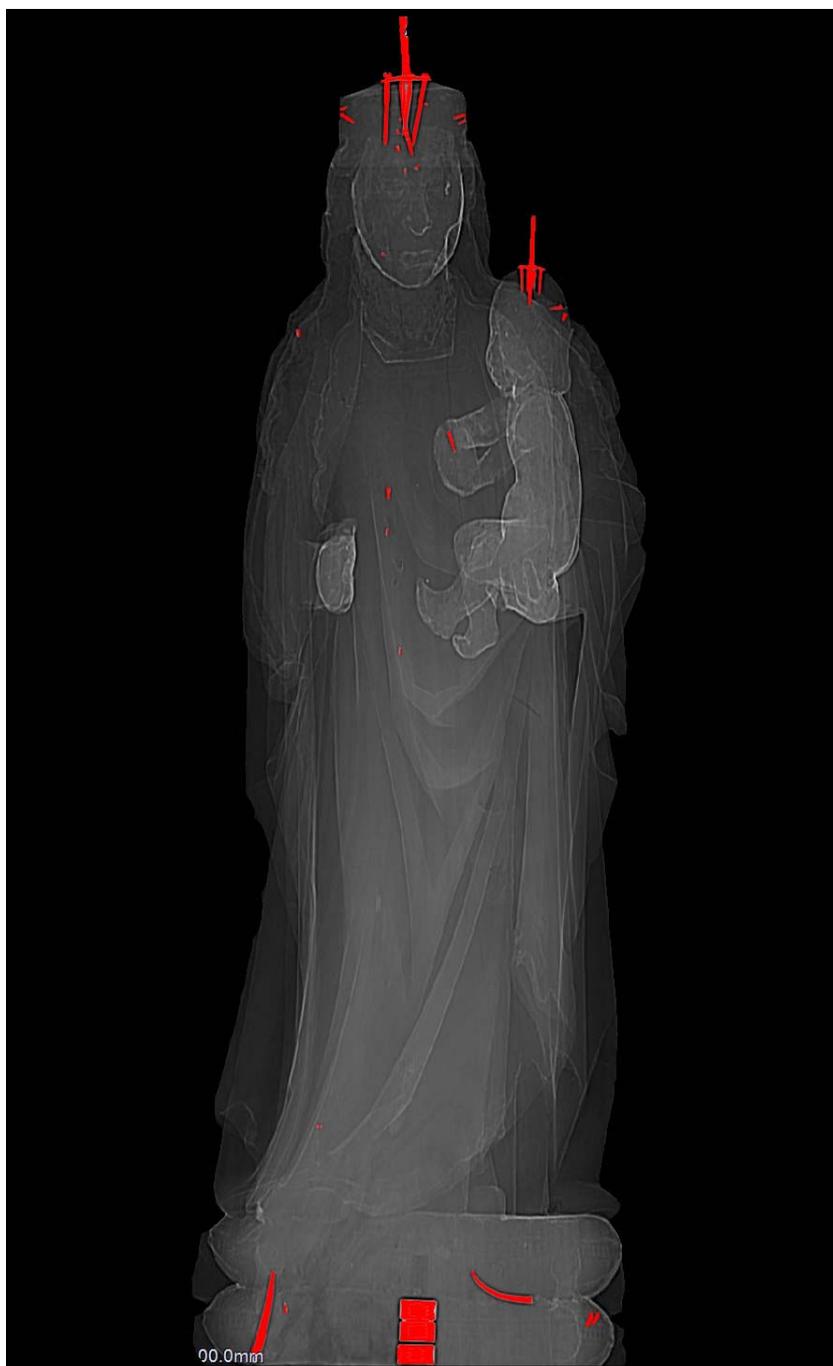
FIGURA II.9

ESTUDIO RADIOGRÁFICO. LOCALIZACIÓN DE ELEMENTOS METÁLICOS.

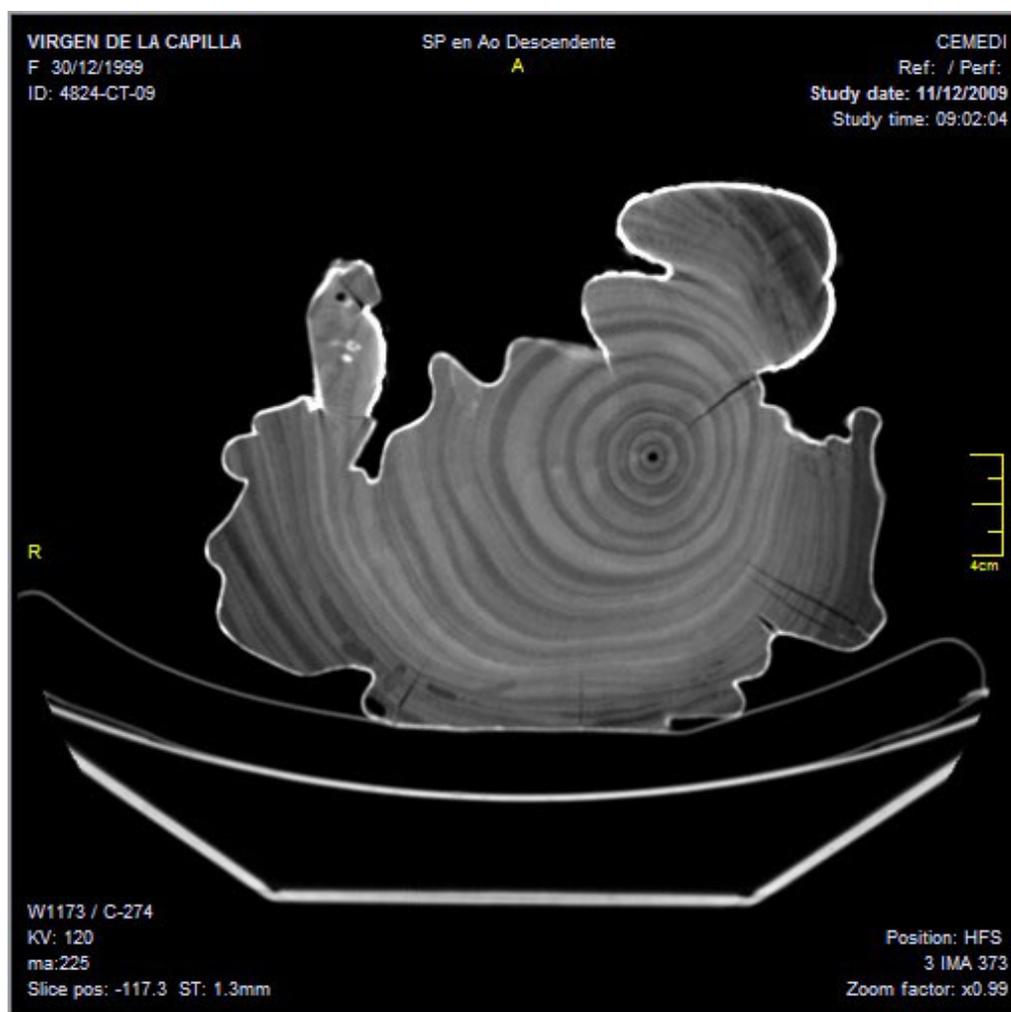
FIGURA II.13

Corte transversal, continuación de la Figura II.12. la silueta situada en la zona superior izquierda de la imagen radiográfica se corresponde con los muslos y glúteos de la imagen del Niño Jesús, a su izquierda aparece la silueta de la mano derecha de la Virgen, todo ello tallado en el mismo bloque de madera.

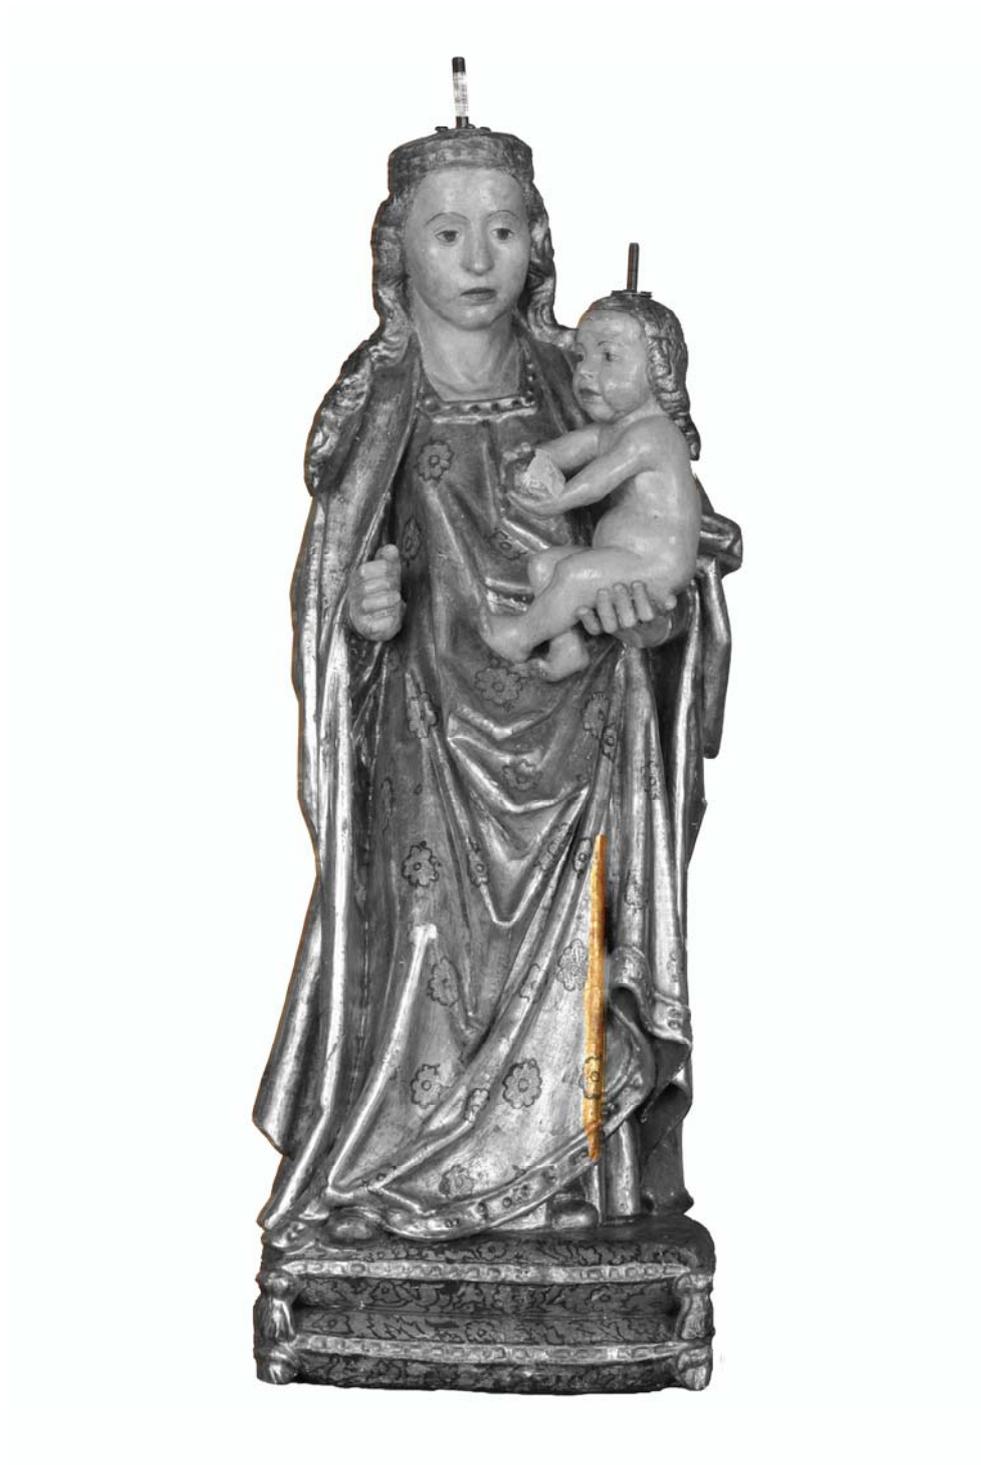
FIGURA II.18

En color se ha marcado la pieza de madera que es distinta al resto, pegada al bloque de madera para conseguir el volumen del pliegue.

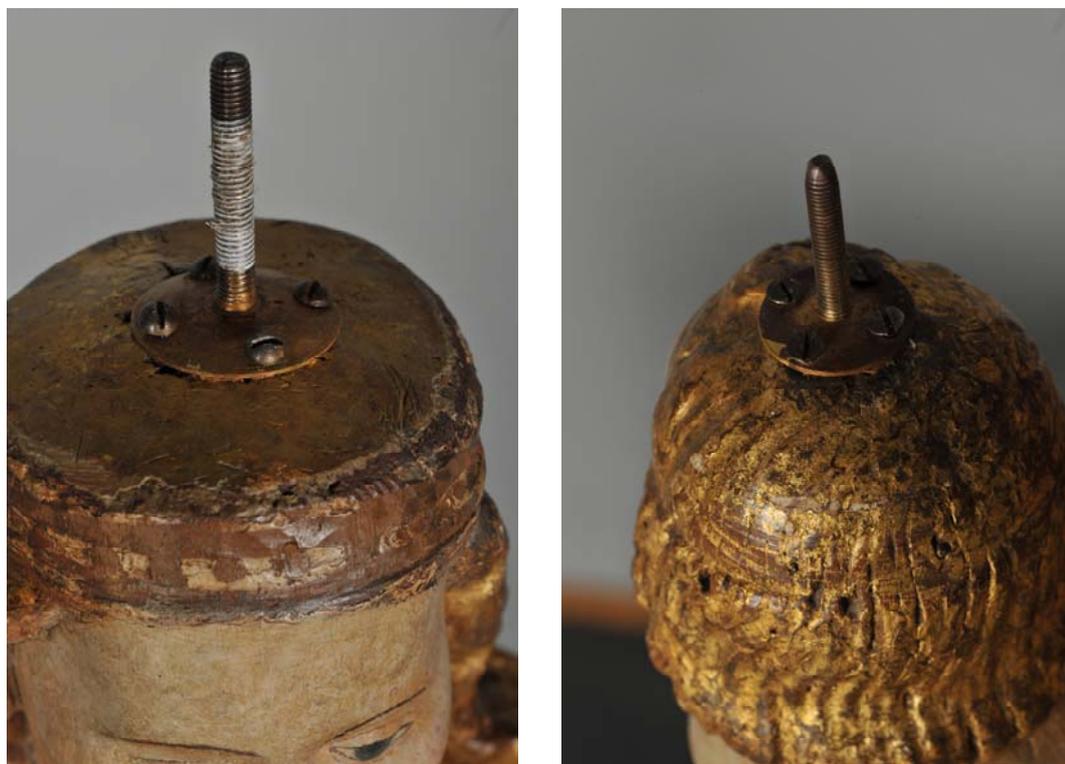
FIGURA II. 19

Sistemas de sujeción de las coronas.

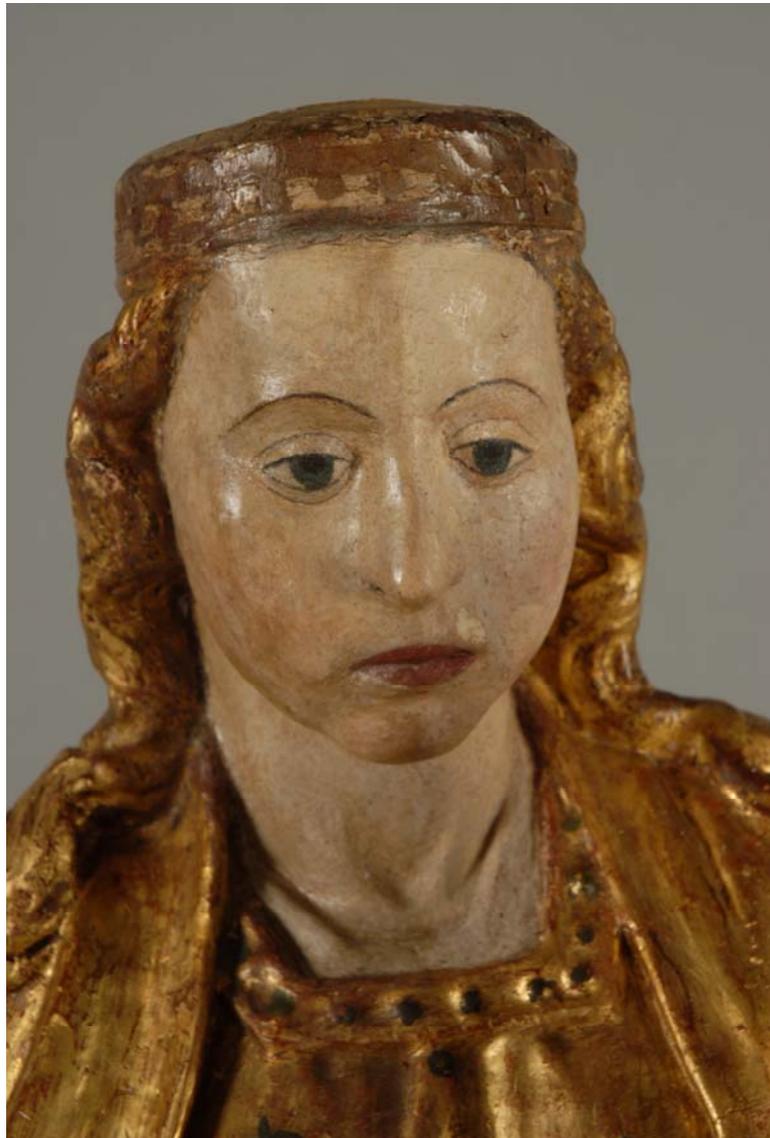
FIGURA II.26

Corte de limpieza en el rostro de la Virgen.

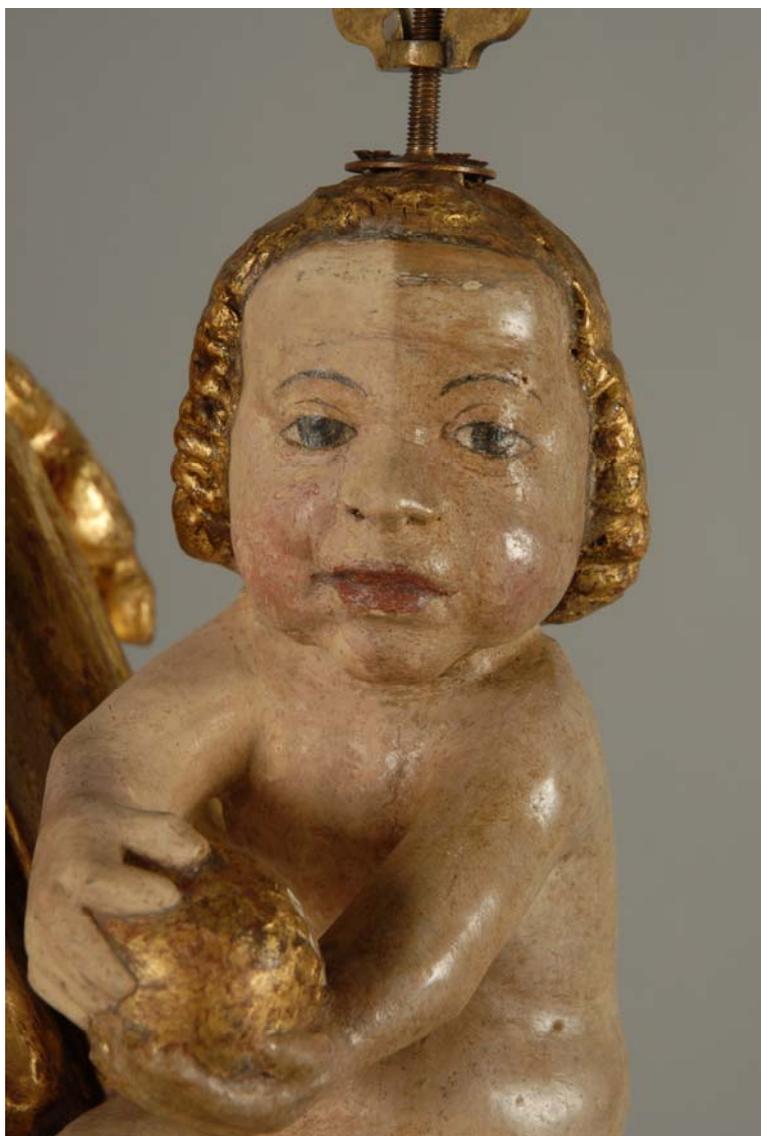
FIGURA II.27

Corte de limpieza en el rostro del Niño Jesús.

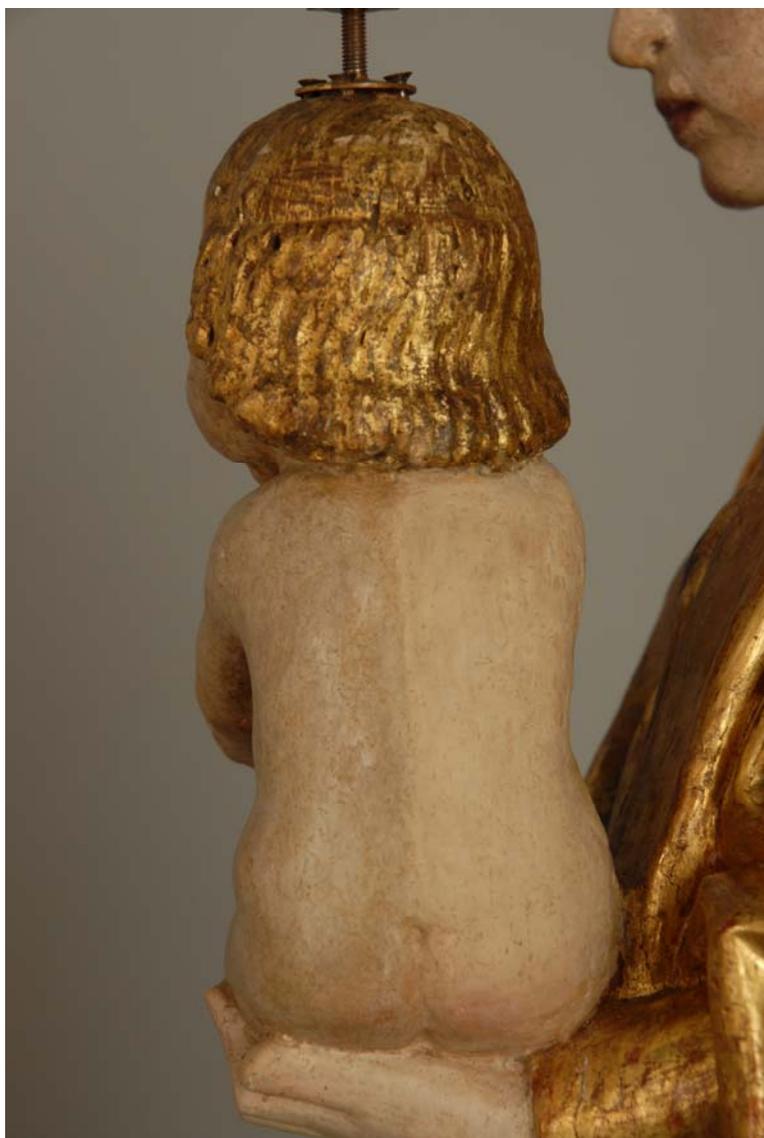
FIGURA II.28

Corte de limpieza en la espalda del Niño Jesús.

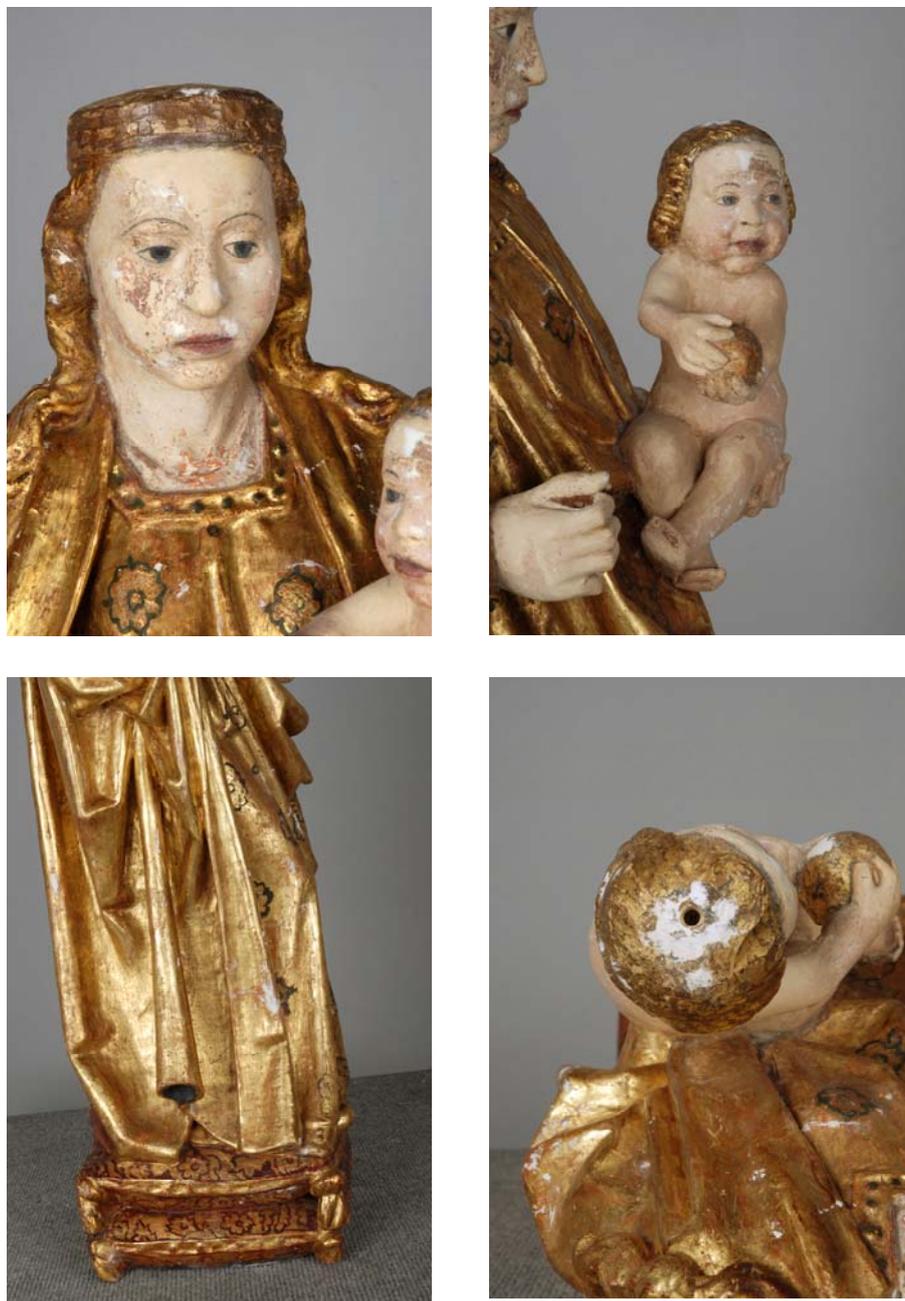
FIGURA II.33

Estucado de lagunas.

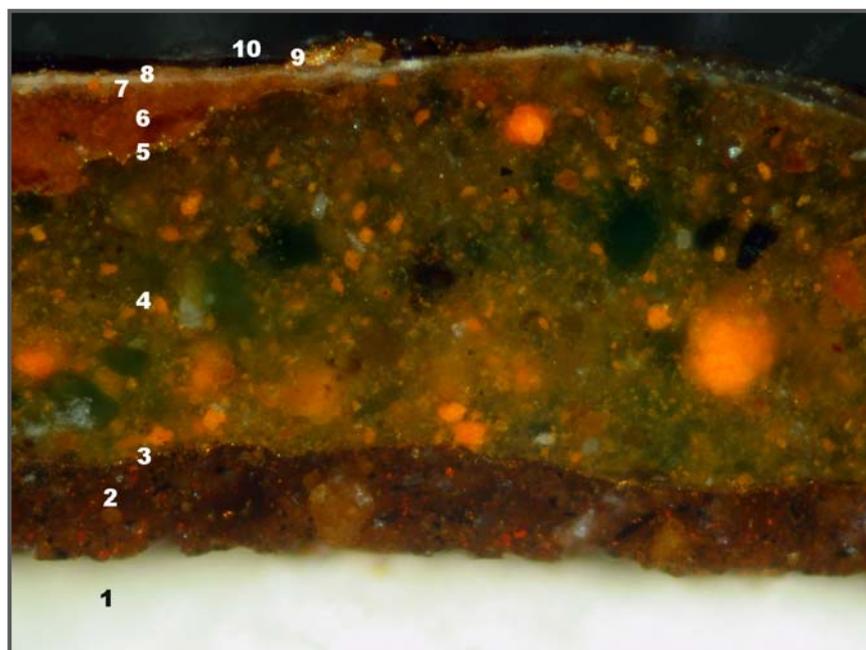
Capa	Color	Espesor (μm)	Pigmentos / cargas / metales			Observaciones
10	pardo	10	-			restos de cola de origen animal
9	dorado	0,8	oro (Au) 94,1 %	plata (Ag) 3,7 %	cobre (Cu) 2,2 %	pan de oro
8	blanquecino	<10	-			adhesivo
7	pardo	0-10	albayalde, litopón (b. p.), blanco de titanio (b. p.), tierras (b. p.), tierra de sombra (m. b. p.)			posibles capas de asiento del pan de oro ³¹
6	rojizo	20-30	tierra roja, albayalde (b. p.), carbonato cálcico (b. p.)			
5	dorado	0 - 0,3	oro (Au) 96,7 %	plata (Ag) 1,4 %	cobre (Cu) 1,9 %	pan de oro
4	verdoso	90	tierras, cardenillo, minio, albayalde (b. p.), tierra de sombra (b. p.)			capa de asiento del pan de oro
3	dorado	0,5	oro 94,9 %	plata 3,2 %	cobre 1,9 %	pan de oro ³³
2	pardo rojizo	45	carbonato cálcico, tierras, albayalde (b. p.), cardenillo (b. p.), tierra de sombra (b. p.), bermellón (m. b. p.) ³⁴			capa de asiento del pan de oro
1	blanco	280	yeso			aparejo

Figura 1.- Imagen obtenida al microscopio óptico de la sección transversal de la micromuestra N° 1 (objetivo MPlan 50 X / 0,75). El orden numérico que se indica es el que aparece en la tabla correspondiente

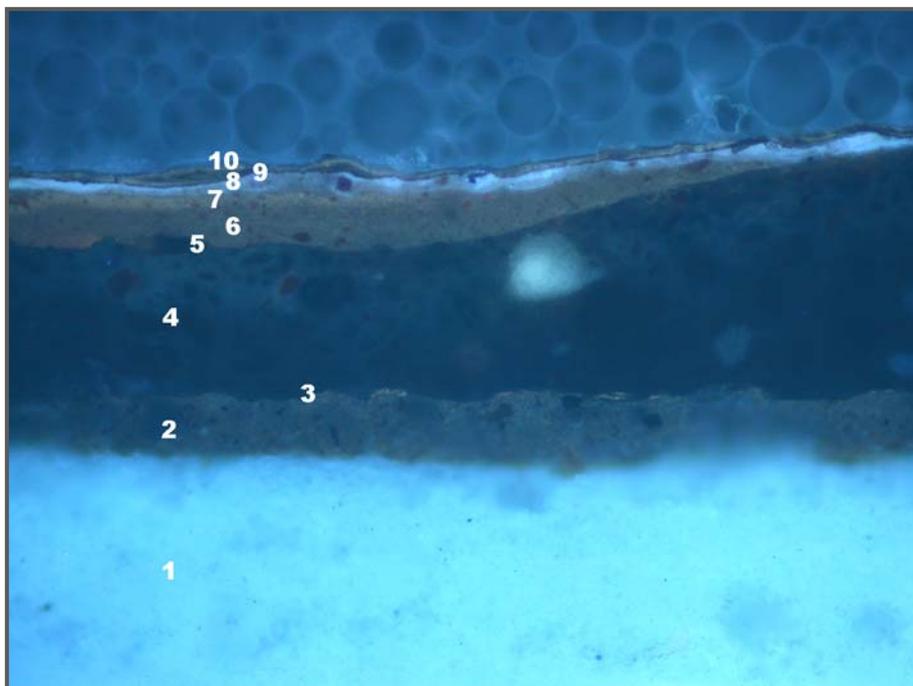
Figura 1a.- Imagen obtenida al microscopio óptico de la sección transversal de la micromuestra N° 1 (objetivo MPlan 10 X / 0,25). Observación con luz UV. Se puede apreciar la fluorescencia blanquecina de la capa de adhesivo (capa 8)

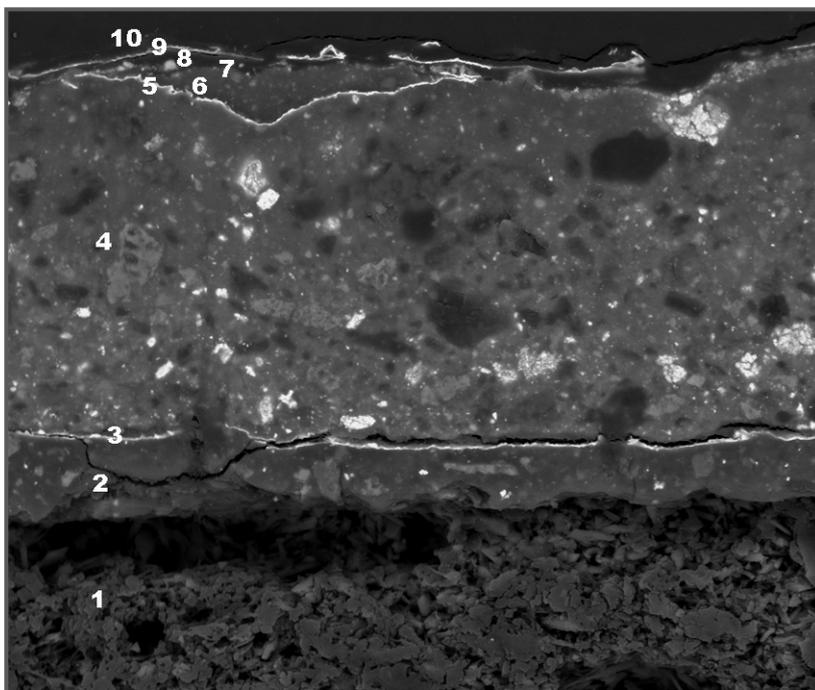
Figura 1 b.- Imagen obtenida al microscopio electrónico de barrido (BSE) de la sección transversal de la micromuestra N° 1 (900X). Se pueden distinguir los panes de oro (capa 3-5 y 9)

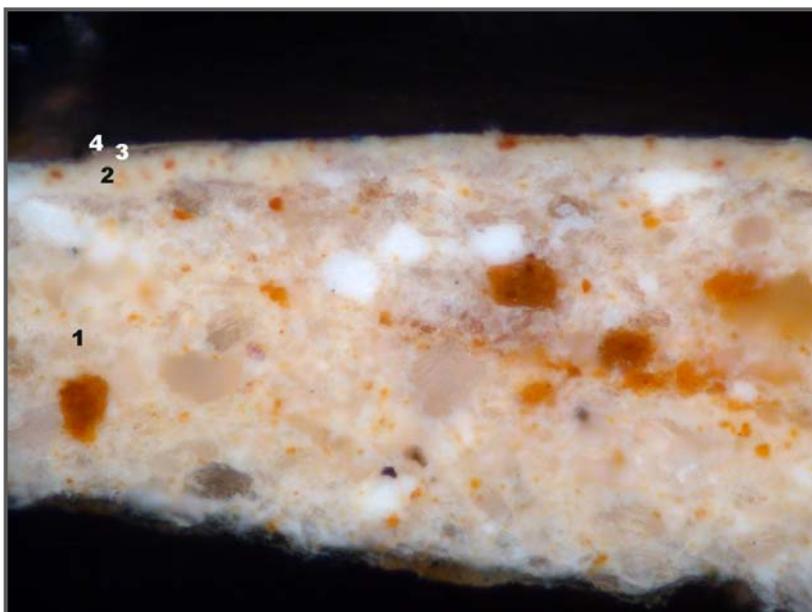
Nº 2.- Carnación del dedo pulgar de la Virgen

Capa	Color	Espesor (µm)	Pigmentos / cargas	Observaciones	repolicromía
4	traslúcido	5	-	cola de origen animal	
3	pardo claro	0-10	blanco de titanio, tierras, carbonato cálcico, blanco de cinc (m. b. p.)	capa de pintura	
2	blanquecino	20	blanco de titanio, tierras (m. b. p.)	capa de pintura	
1	blanquecino	200	yeso, blanco de titanio, tierras (b. p.), blanco de cinc (m. b. p.)	estuco

Figura 2.- Imagen obtenida al microscopio óptico de la sección transversal de la micromuestra N° 2 (objetivo MPlan 20 X / 0,40). El orden numérico que se indica es el que aparece en la tabla correspondiente

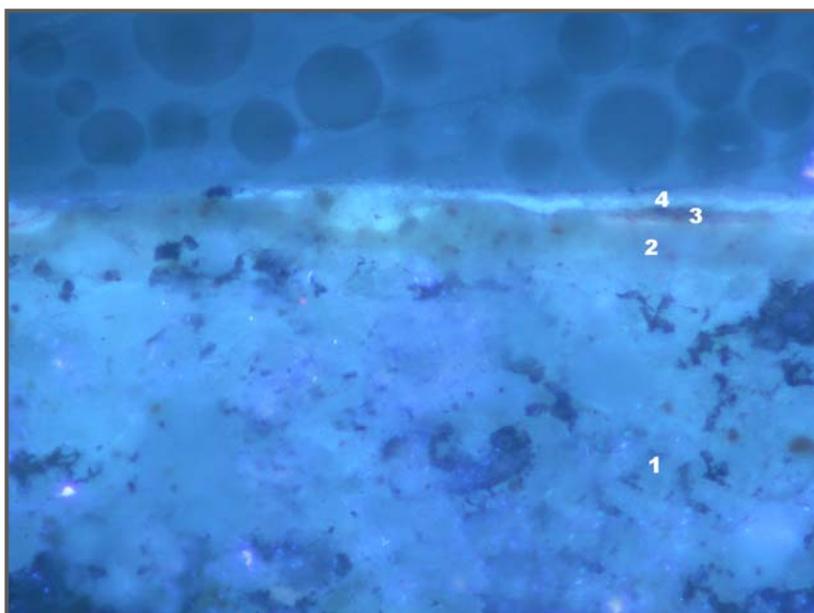
Figura 2a.- Imagen obtenida al microscopio óptico de la sección transversal de la micromuestra N° 2 (objetivo MPlan 20 X / 0,40). Observación con luz UV. Se puede apreciar la fluorescencia blanquecina de los restos de barniz (capa 4)

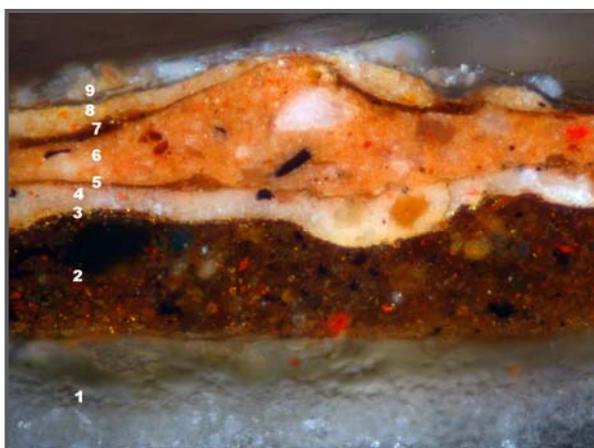
N° 3.- Oscuro del cabello de la Virgen

6	rosado	25-60	albayaalde, tierra roja (b. p.), bermellón (m. b. p.), carbonato cálcico (m. b. p.), carbón vegetal (m. b. p.)	capa de pintura	rep.	
5	pardo	<5	-	restos de barniz		
4	rosado claro	15	albayaalde, carbonato cálcico (m. b. p.), bermellón (m. b. p.)	capa de pintura ³⁵		
3	dorado	0,5	oro	plata	cobre	pan de oro
			97,9 %	1,1 %	1,0 %	
2	pardo rojizo	40	tierras, tierra roja, carbonato cálcico, albayaalde (b. p.), tierra de sombra (b. p.), bermellón (b. p.), cardenillo (b. p.)	capa de asiento del pan de oro		
1	blanco	100	yeso	aparejo ³⁶

Figura 3.- Imagen obtenida al microscopio óptico de la sección transversal de la micromuestra N° 3 (objetivo MPlan 20 X / 0,40). El orden numérico que se indica es el que aparece en la tabla correspondiente

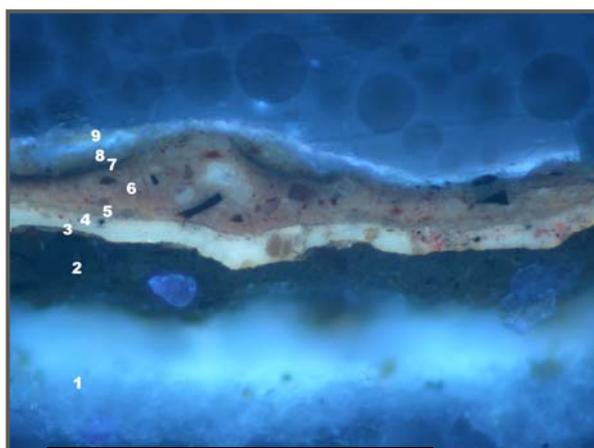
Figura 3a.- Imagen obtenida al microscopio óptico de la sección transversal de la micromuestra N° 3 (objetivo MPlan 20 X / 0,40). Observación con luz UV. Se puede apreciar la fluorescencia blanquecina de la capa de barniz en la superficie

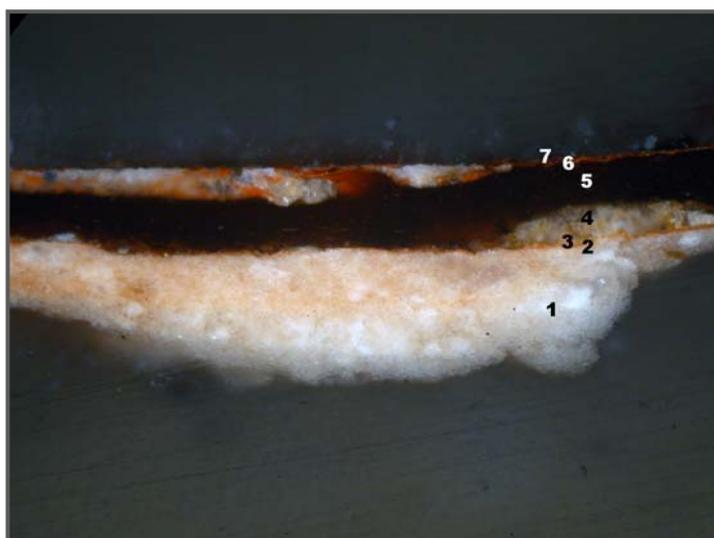
Nº 4.-Carnación del pie derecho de la Virgen

Figura 4.- Imagen obtenida al microscopio óptico de la sección transversal de la micromuestra Nº 4 (objetivo MPlan 10 X / 0,25). El orden numérico que se indica es el que aparece en la tabla correspondiente

³⁷ Al igual que el estrato inferior esta capa presenta un espesor muy fino, inferior al que habitualmente se observa en las capas de bol

³⁸ Llama la atención la fina capa del posible bol de asiento del pan de oro

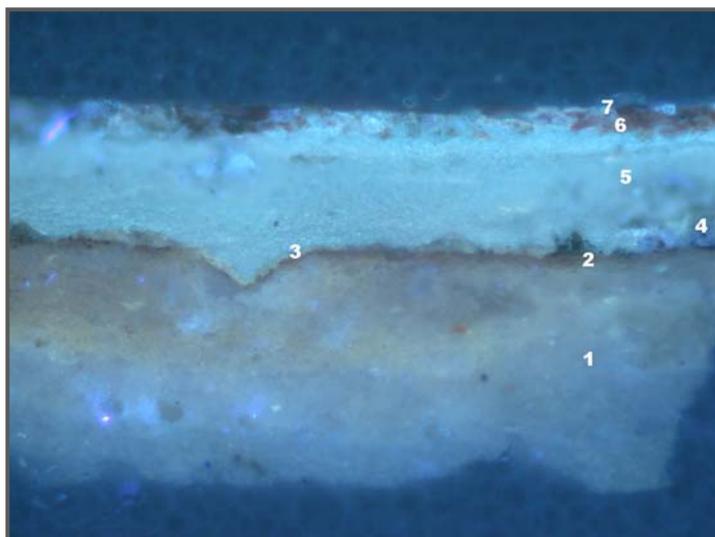
Figura 4a.- Imagen obtenida al microscopio óptico de la sección transversal de la micromuestra N° 4 (objetivo MPlan 20 X / 0,40). Observación con luz UV. Se puede apreciar la fluorescencia blanquecina de la capa de material orgánico (capa 5).

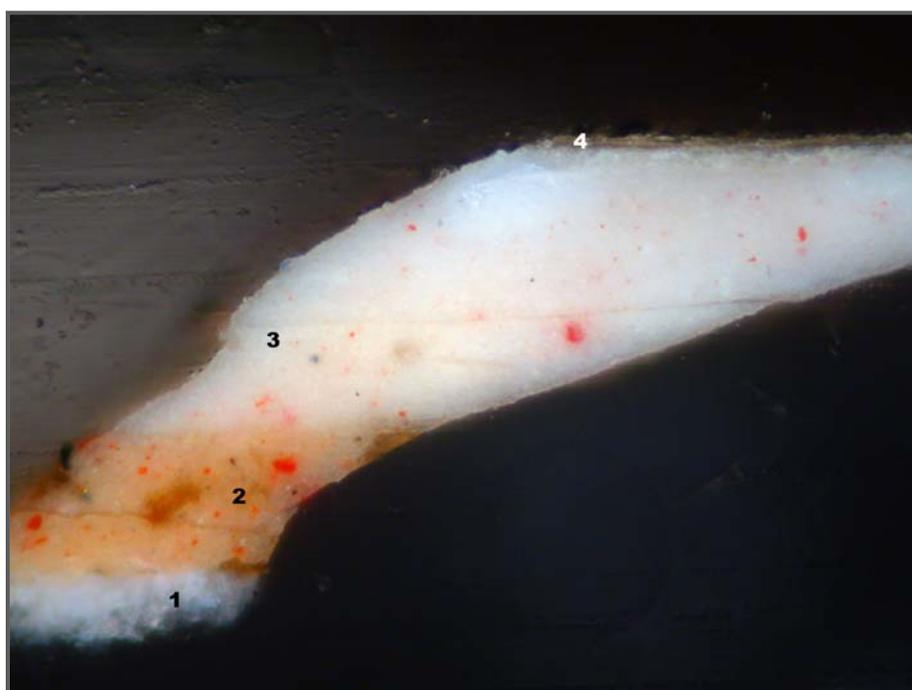
Nº 5.-Carnación de la sien del Niño

Figura 5.- Imagen obtenida al microscopio óptico de la sección transversal de la micromuestra Nº 5 (objetivo MPlan 10 X / 0,25). El orden numérico que se indica es el que aparece en la tabla correspondiente

³⁹ Se observan fracturas horizontales en las capas 2 y 3

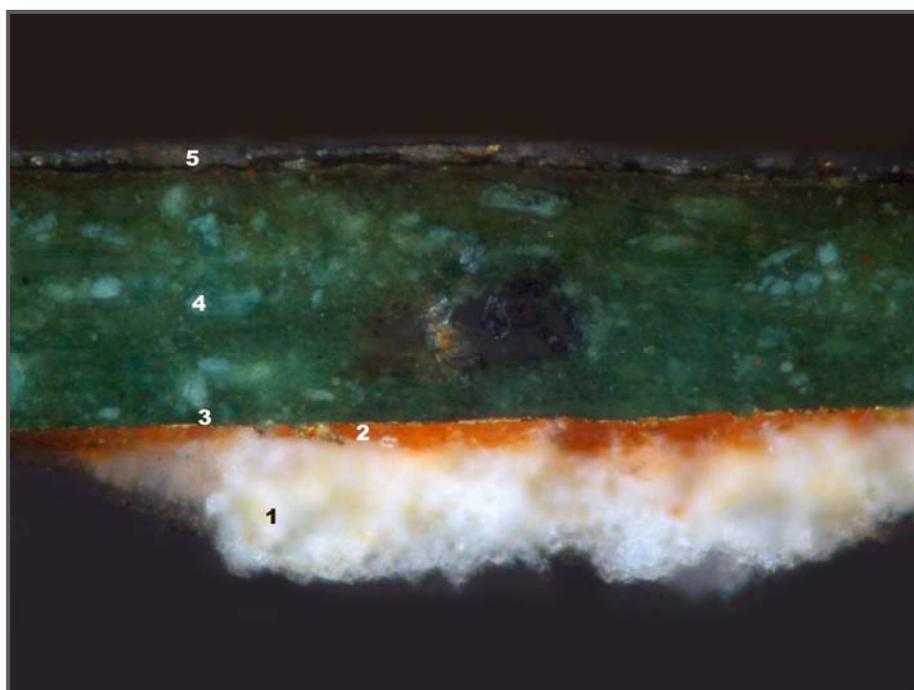
Nº 6.-Azul verdoso de la flor de la decoración

Figura 6.- Imagen obtenida al microscopio óptico de la sección transversal de la micromuestra Nº 6 (objetivo MPlan 10 X / 0,25). El orden numérico que se indica es el que aparece en la tabla correspondiente

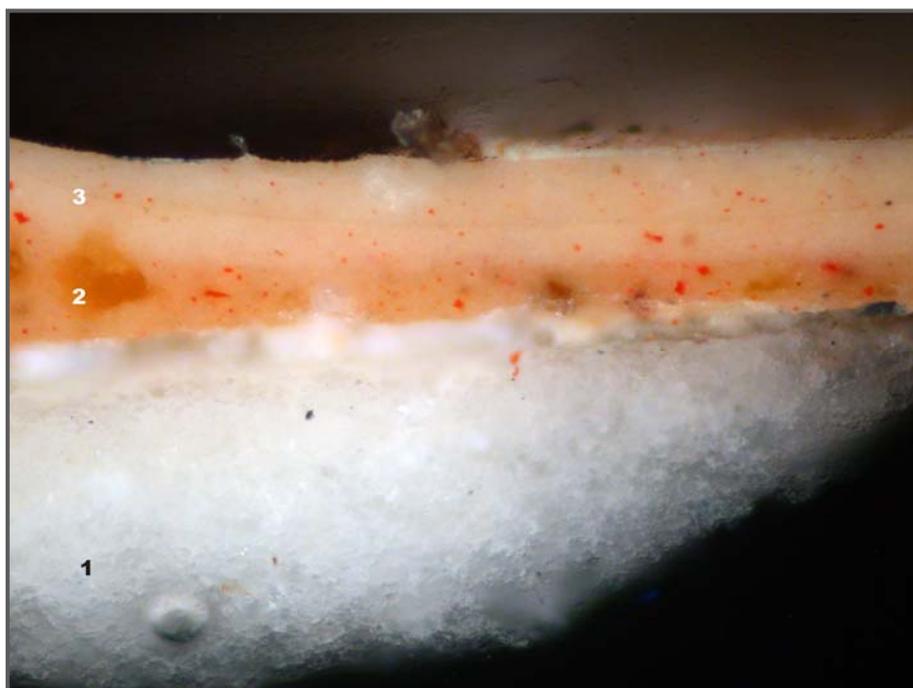
Nº 7.-Carnación de la espalda del Niño

Figura 7.- Imagen obtenida al microscopio óptico de la sección transversal de la micromuestra Nº 7 (objetivo MPlan 10 X / 0,25). El orden numérico que se indica es el que aparece en la tabla correspondiente
