**INFORME SOBRE EL ESTUDIO MEDIO AMBIENTAL
DEL CAMARÍN DE LA VIRGEN DE LA CAPILLA DE
LA IGLESIA DE SAN ILDEFONSO DE JAÉN:
RECOMENDACIONES, PROPUESTA DE
SOLUCIONES, VALORACIÓN ECONÓMICA.**

Abril 2010

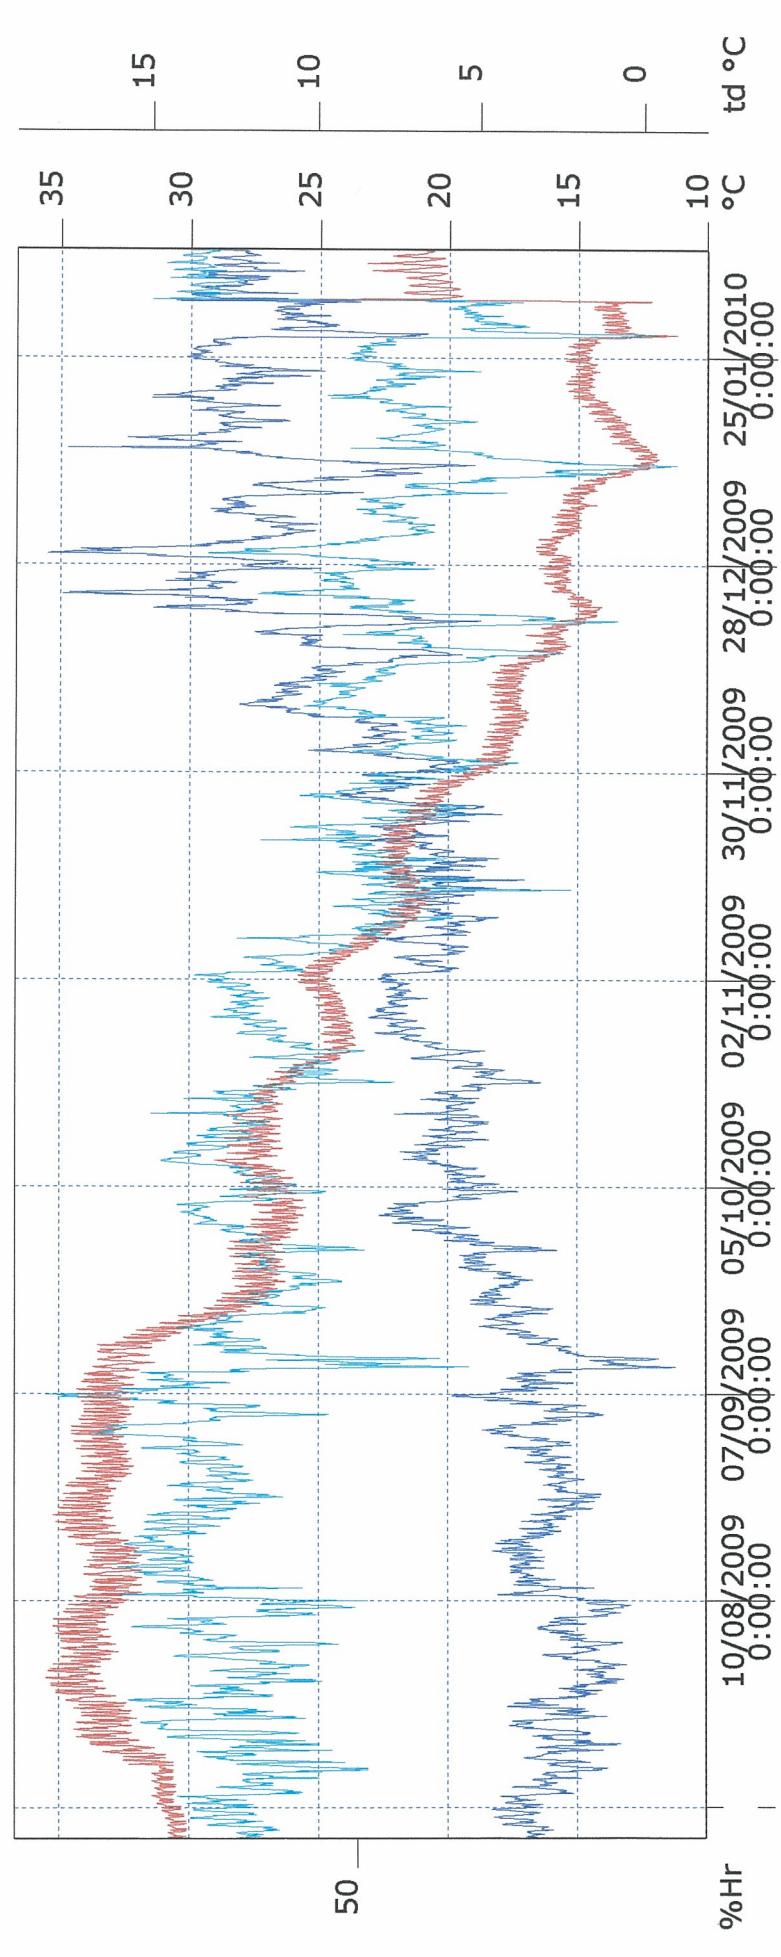
Vista General de toda la grafica elaborada, del periodo de tiempo en el cual se ha realizado el estudio.

Camarín Virgen de la Capilla, Jaén	Condiciones	30/03/2010	Página 1/1
Hora de inicio:08.07.2009 20:42:52		Mín:	Máx:
Hora de finalizar:08.02.2010 13:42:52	C:1 [%Hr] Channel 1	17.60	81.60
Canales2 (4)	C:2 [°C] Channel 2	11.20	35.50
Valores5154			24.49
C1: SN 01167861 / 601			
Exactitud	C1: Acc: +/- 2.0 [0..100] %Hr C2: Acc: +/- 0.8 [-40..-25] +/- 0.5 [-25..70] °C

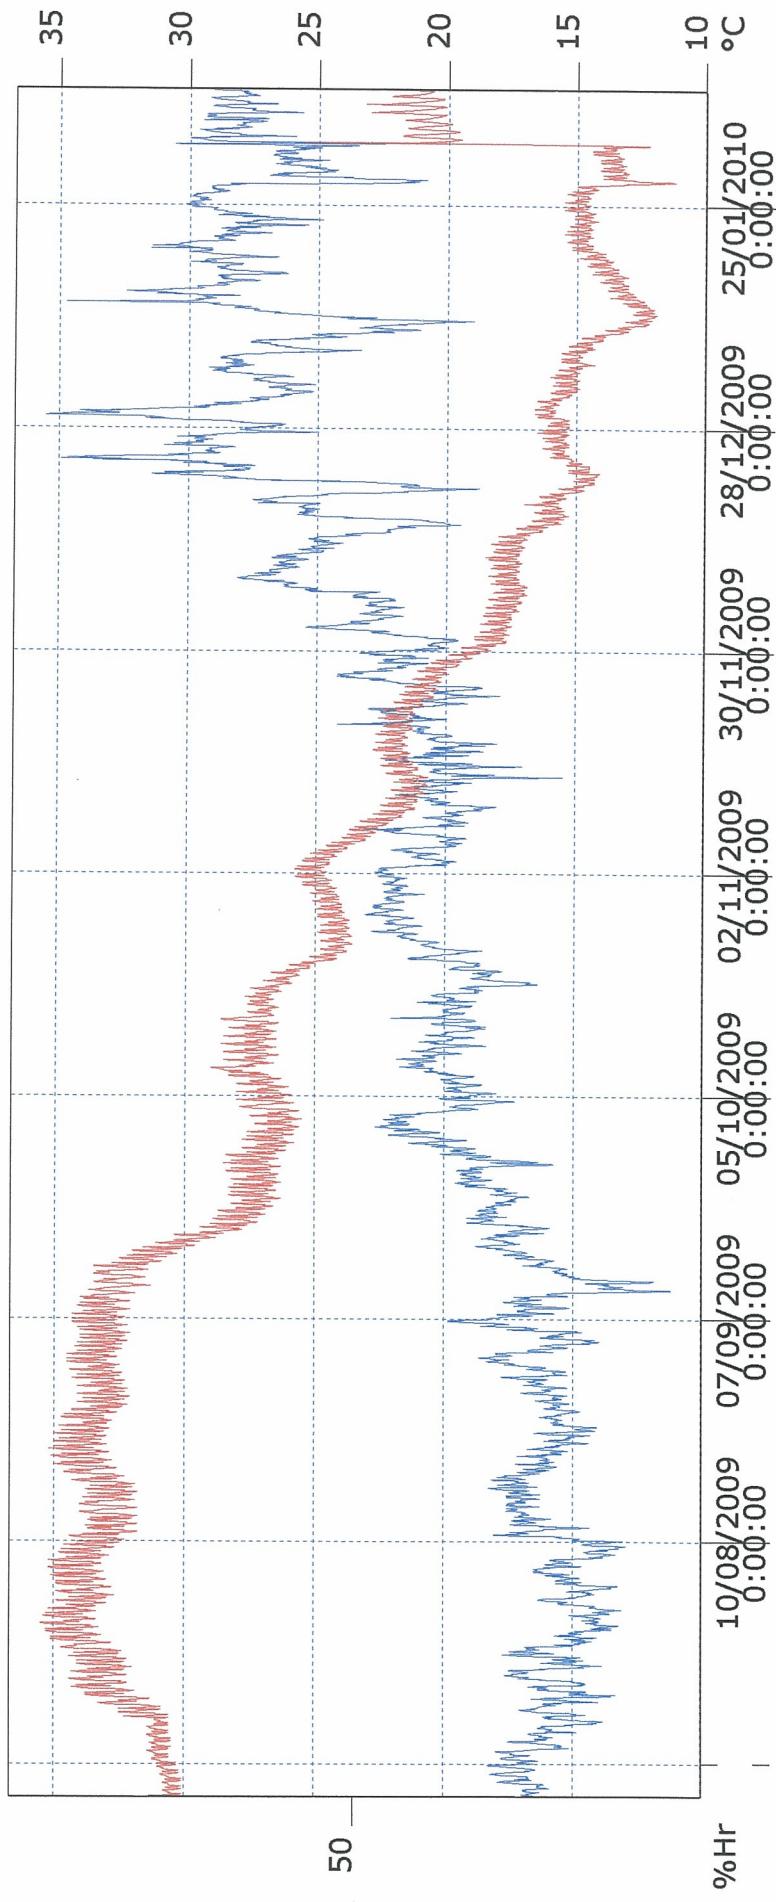
Vista General de toda la grafica elaborada, del periodo de tiempo en el cual se ha realizado el estudio.

Camarín Virgen de la Capilla, Jaén		Condiciones	30/03/2010	Página 1/1
Hora de inicio:	08.07.2009 20:42:52			
Hora de finalizar:	08.02.2010 13:42:52	C:2 [°C] Channel 2	Mín: 11.20	Máx: 35.50
Canales2 (4)		C:3 [td °C] Channel 3	-1.00	24.49
Valores5154				18.20
				10.39
C2: SN 01167861 / 601				
Exactitud	C2: Acc: +/- 0.8 [-40..-25] +/- 0.5 [-25..70] °C			
C3:

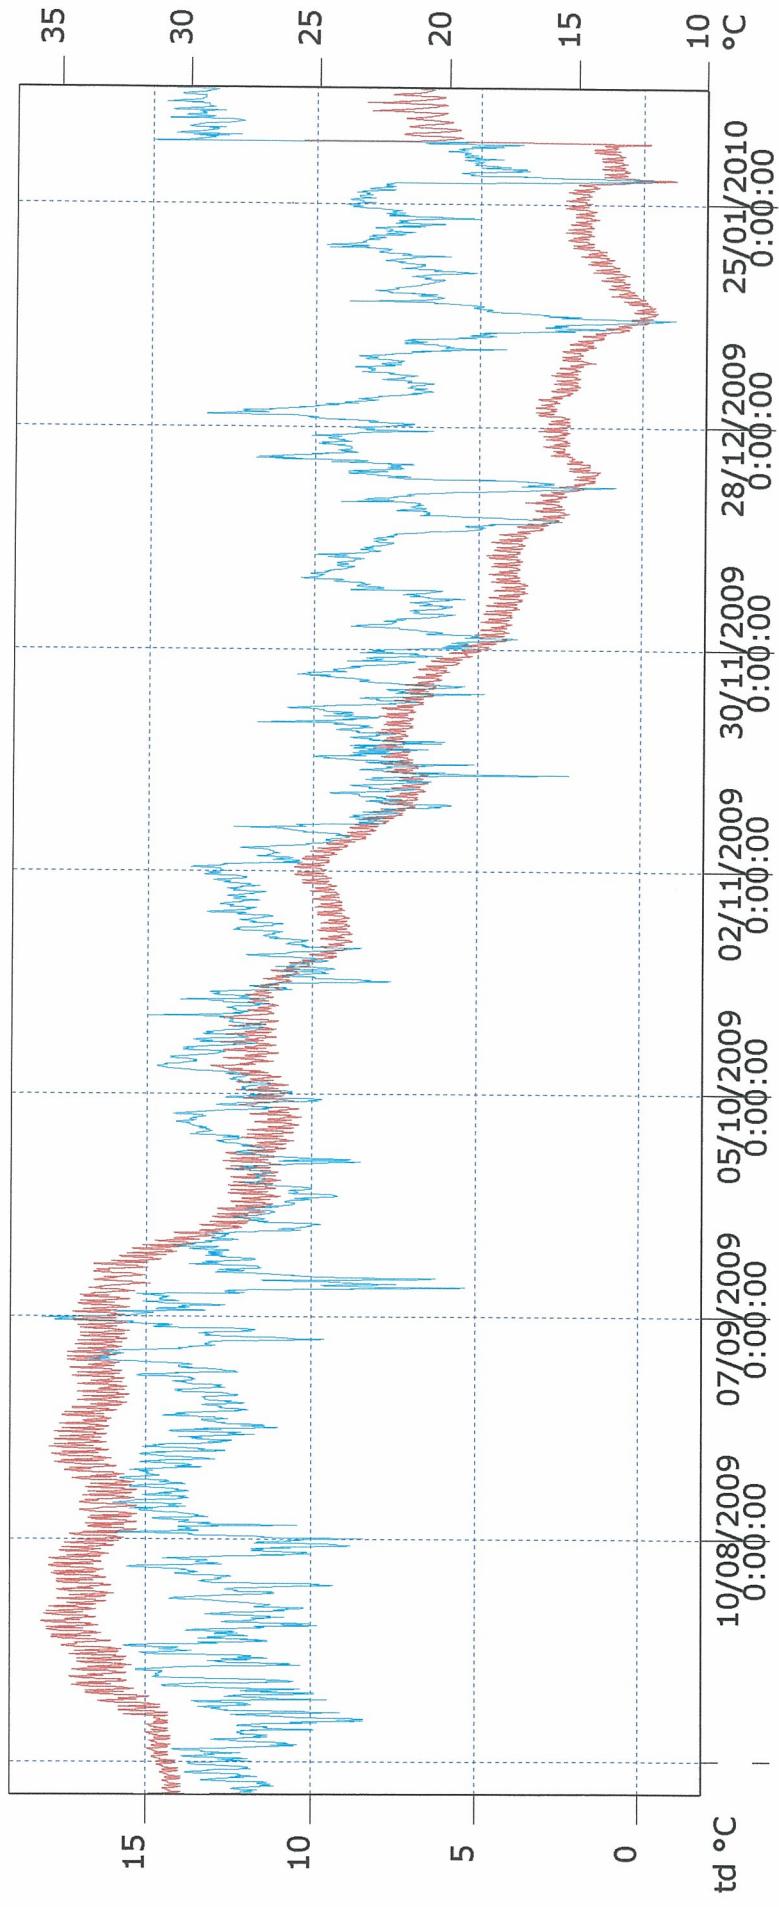
SECTOR CLIMA, UNIDAD DE CONSERVACION PREVENTIVA DEL IAPH.
 Vista General de toda la grafica elaborada, del periodo de tiempo en el cual se ha realizado el estudio.

Camarín Virgen de la Capilla, Jaen		Condiciones	30/03/2010	Página 1/1
Hora de inicio:	08.07.2009 20:42:52			
Hora de finalizar:	08.02.2010 13:42:52	C:2 [°C] Channel 2	Mín: 11.20	Máx: 35.50
Canales2 (4)		C:3 [td °C] Channel 3	-1.00	18.20
Valores5154				10.39
C2: SN 01167861 / 601				
Exactitud	C2: Acc: +/- 0.8 [-40..-25] +/- 0.5 [-25..70] °C			
C3:

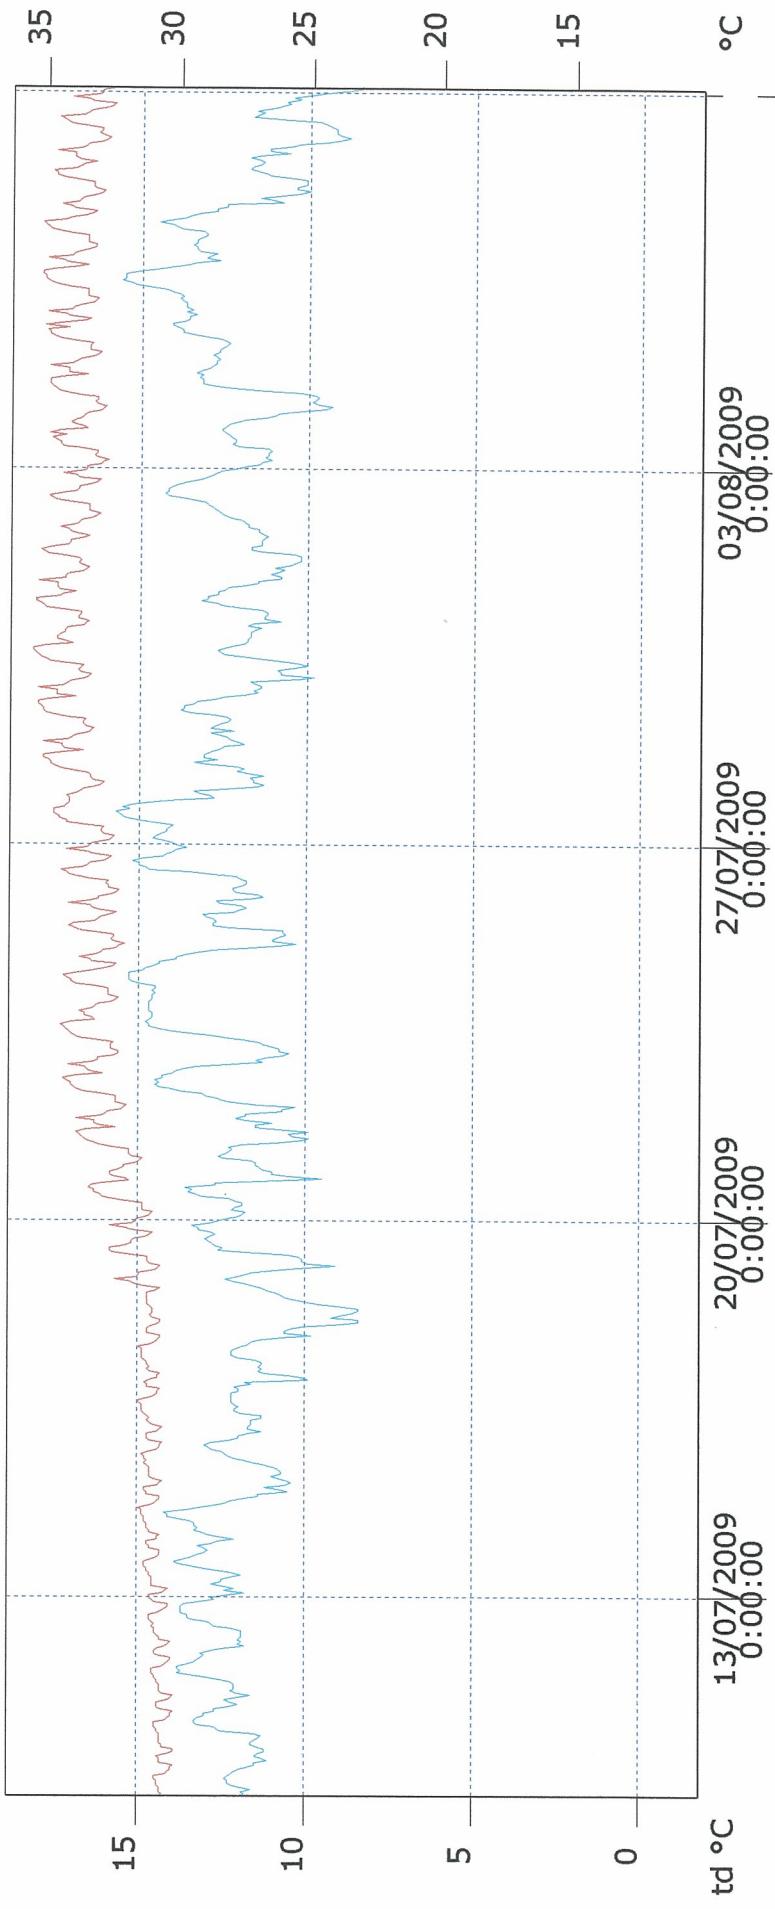
SECTOR CLIMA, UNIDAD DE CONSERVACION PREVENTIVA DEL IAPH.
 Vista General de toda la grafica elaborada, del periodo de tiempo en el cual se ha realizado el estudio.

Camarín Virgen de la Capilla, Jaen	Condiciones
Hora de inicio:08.07.2009 20:42:52	
Hora de finalizar:08.02.2010 13:42:52	C:2 [°C] Channel 2 C:3 [td °C] Channel 3
Canales2 (4)	11.20 -1.00
Valores5154	35.50 18.20
C2: SN 01167861 / 601	24.49 10.39
Exactitud	
C2: Acc: +/- 0.8 [-40..-25] +/- 0.5 [-25..70] °C	
C3:

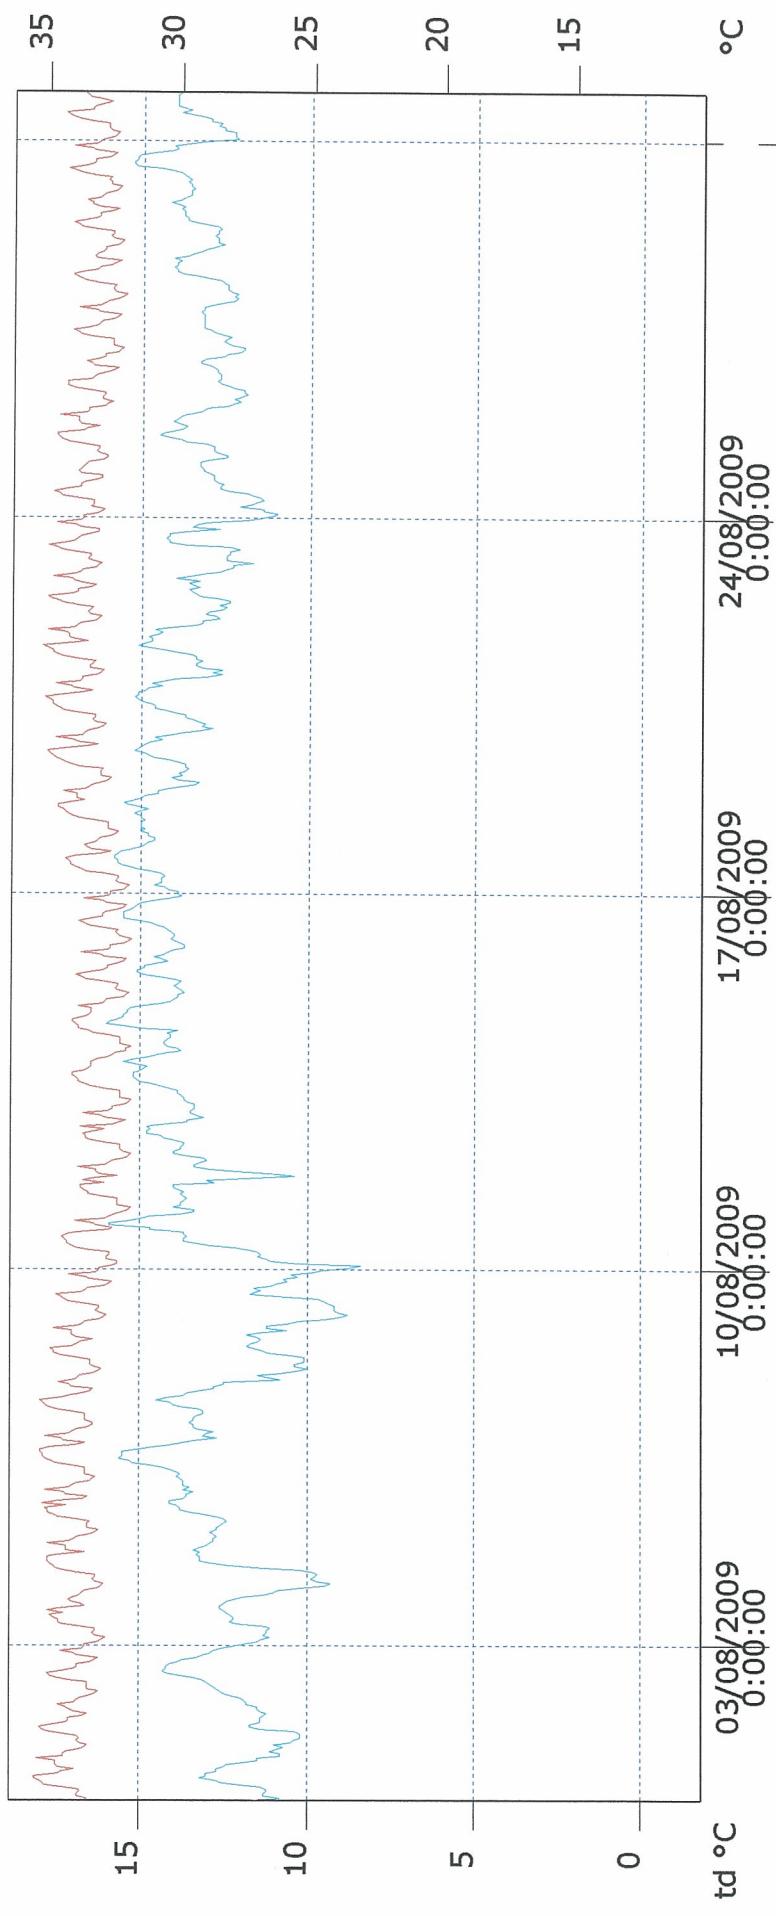
SECTOR CLIMA, UNIDAD DE CONSERVACION PREVENTIVA DEL IAPH.
Vista General de toda la gráfica elaborada, del periodo de tiempo en el cual se ha realizado el estudio.

Camarín Virgen de la Capilla, Jaen	Condiciones	30/03/2010	Página 1/1
Hora de inicio:08.07.2009 20:42:52		Mín:	
Hora de finalizar:08.02.2010 13:42:52	C:2 [°C] Channel 2	11.20	Máx:
Canales2 (4)	C:3 [td °C] Channel 3	-1.00	Media:
Valores5154		35.50	24.49
C2: SN 01167861 / 601		18.20	10.39
Exactitud	C2: Acc:+/- 0.8 [-40..-25] +/- 0.5 [-25..70] °C		
C3:

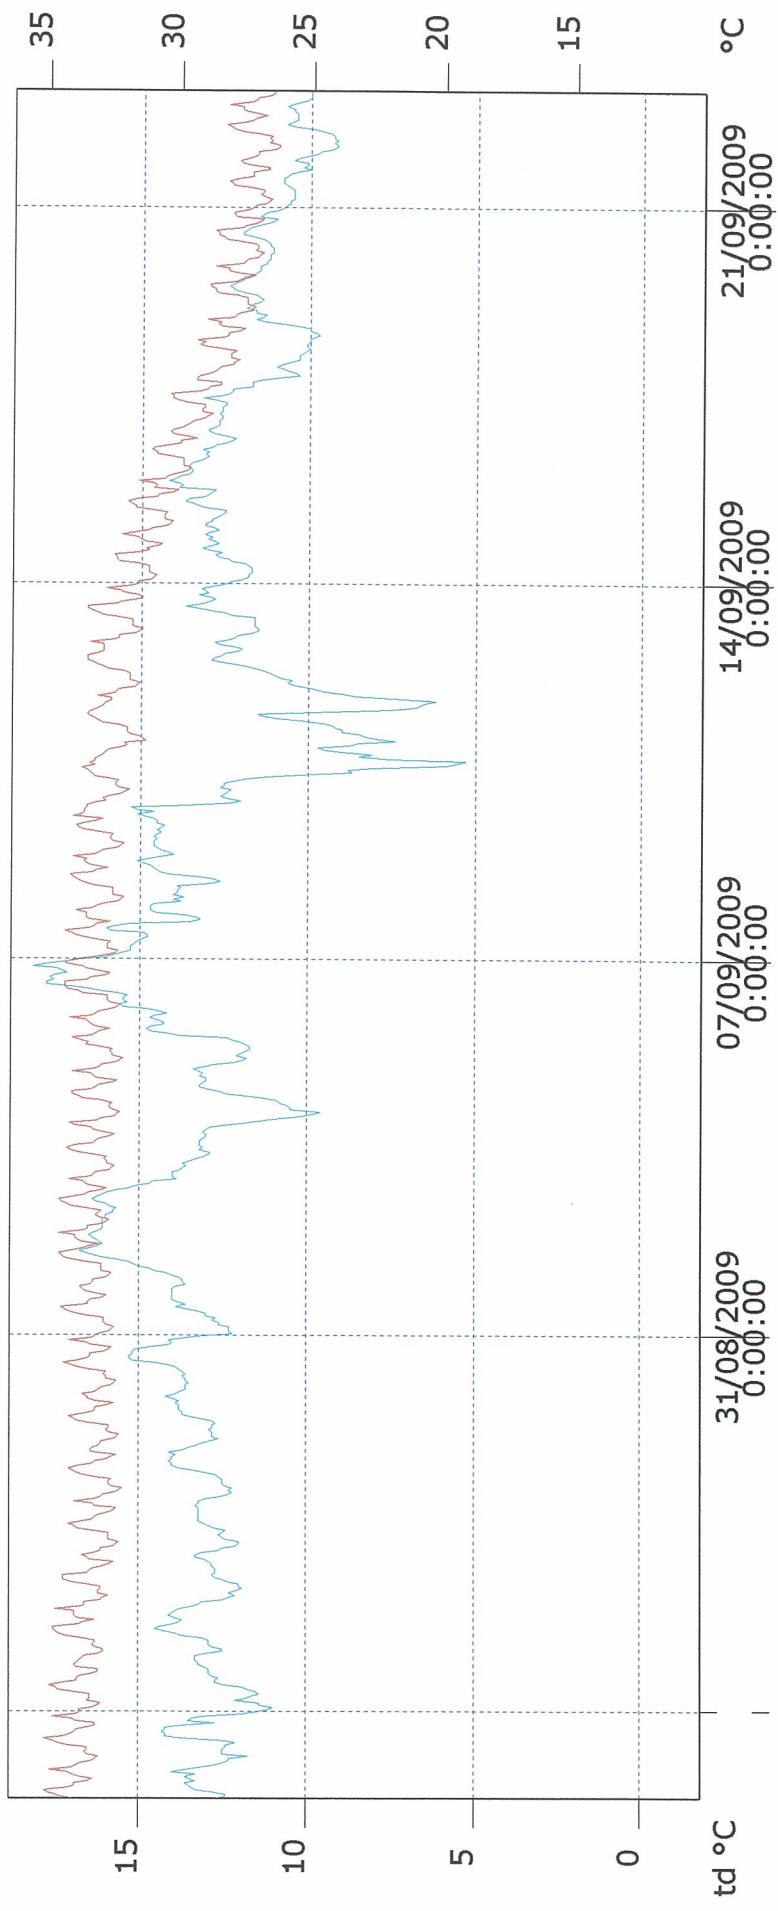
SECTOR CLIMA, UNIDAD DE CONSERVACION PREVENTIVA DEL IAPH.
 Vista General de toda la grafica elaborada, del periodo de tiempo en el cual se ha realizado el estudio.

Camarín Virgen de la Capilla, Jaen		Condiciones	30/03/2010	Página 1/1
Hora de inicio:	08.07.2009 20:42:52		Mín:	
Hora de finalizar:	08.02.2010 13:42:52	C:2 [°C] Channel 2	11.20	Máx:
Canales2 (4)		C:3 [td °C] Channel 3	-1.00	Media:
Valores5154				24.49
C2: SN 01167861 / 601				10.39
Exactitud	C2: ACC:+/- 0.8 [-40..-25] +/- 0.5 [-25..70] °C			
	C3:

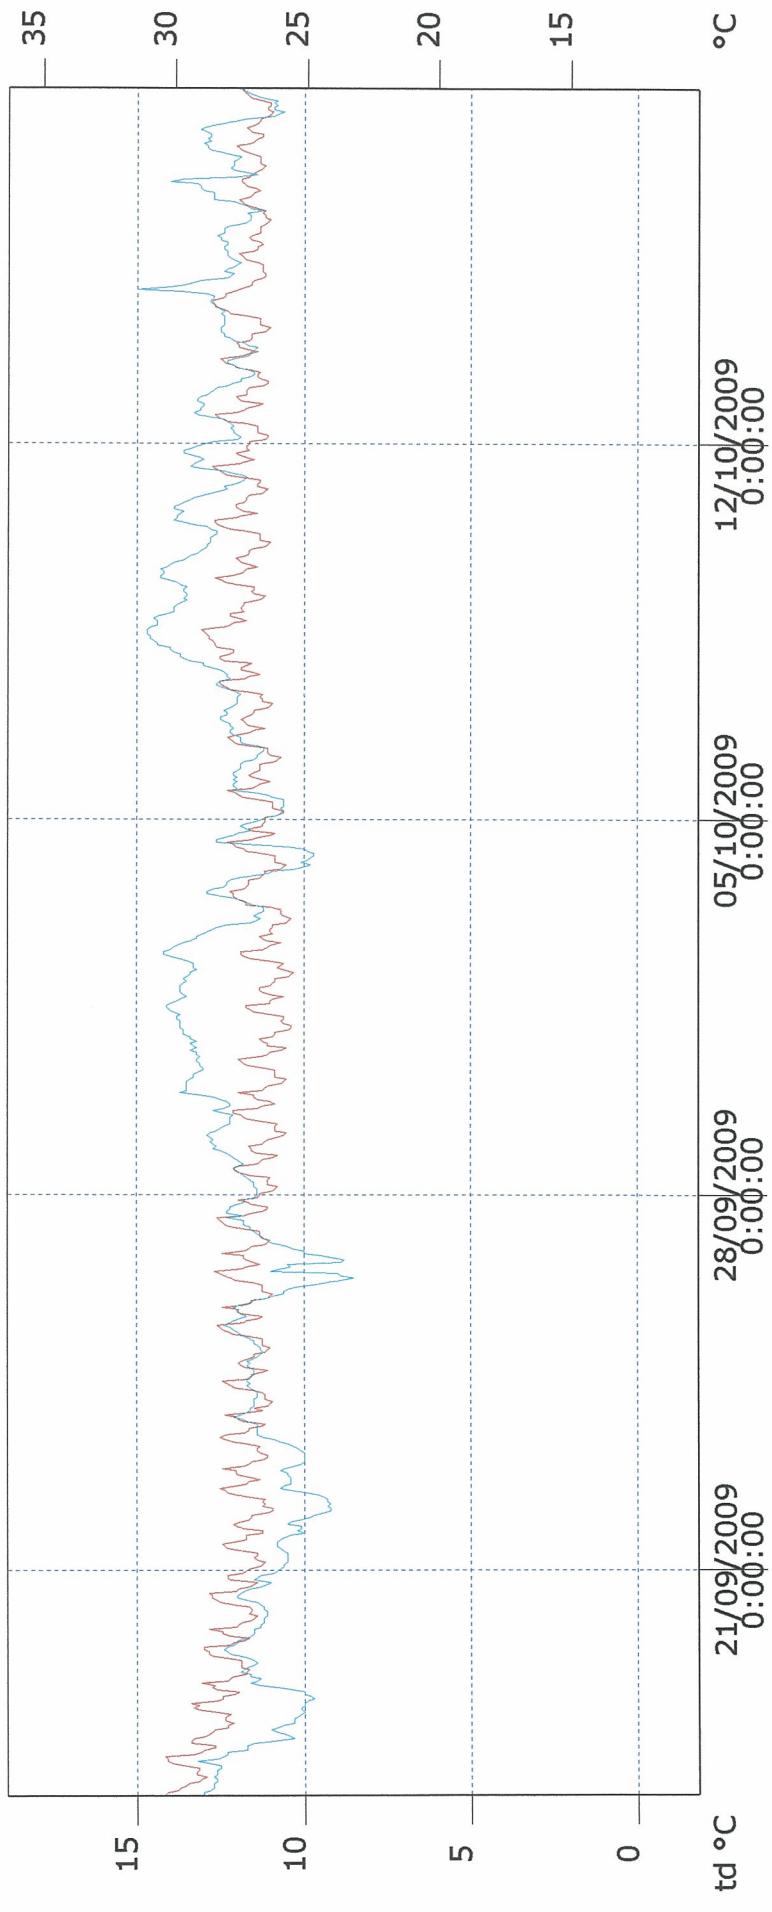
SECTOR CLIMA, UNIDAD DE CONSERVACION PREVENTIVA DEL IAPH.
Vista General de toda la gráfica elaborada, del periodo de tiempo en el cual se ha realizado el estudio.

Camarín Virgen de la Capilla, Jaen		Condiciones	30/03/2010		Página 1/1
Hora de inicio:	08.07.2009 20:42:52		Mín:		Máx:
Hora de finalizar:	08.02.2010 13:42:52	C:2 [°C] Channel 2	11.20	35.50	Media:
Canales2 (4)		C:3 [td °C] Channel 3	-1.00	18.20	24.49
Valores5154					10.39
C2: SN 01167861 / 601					
Exactitud	C2: Acc:+/- 0.8 [-40..-25] +/- 0.5 [-25..70] °C				
	C3:

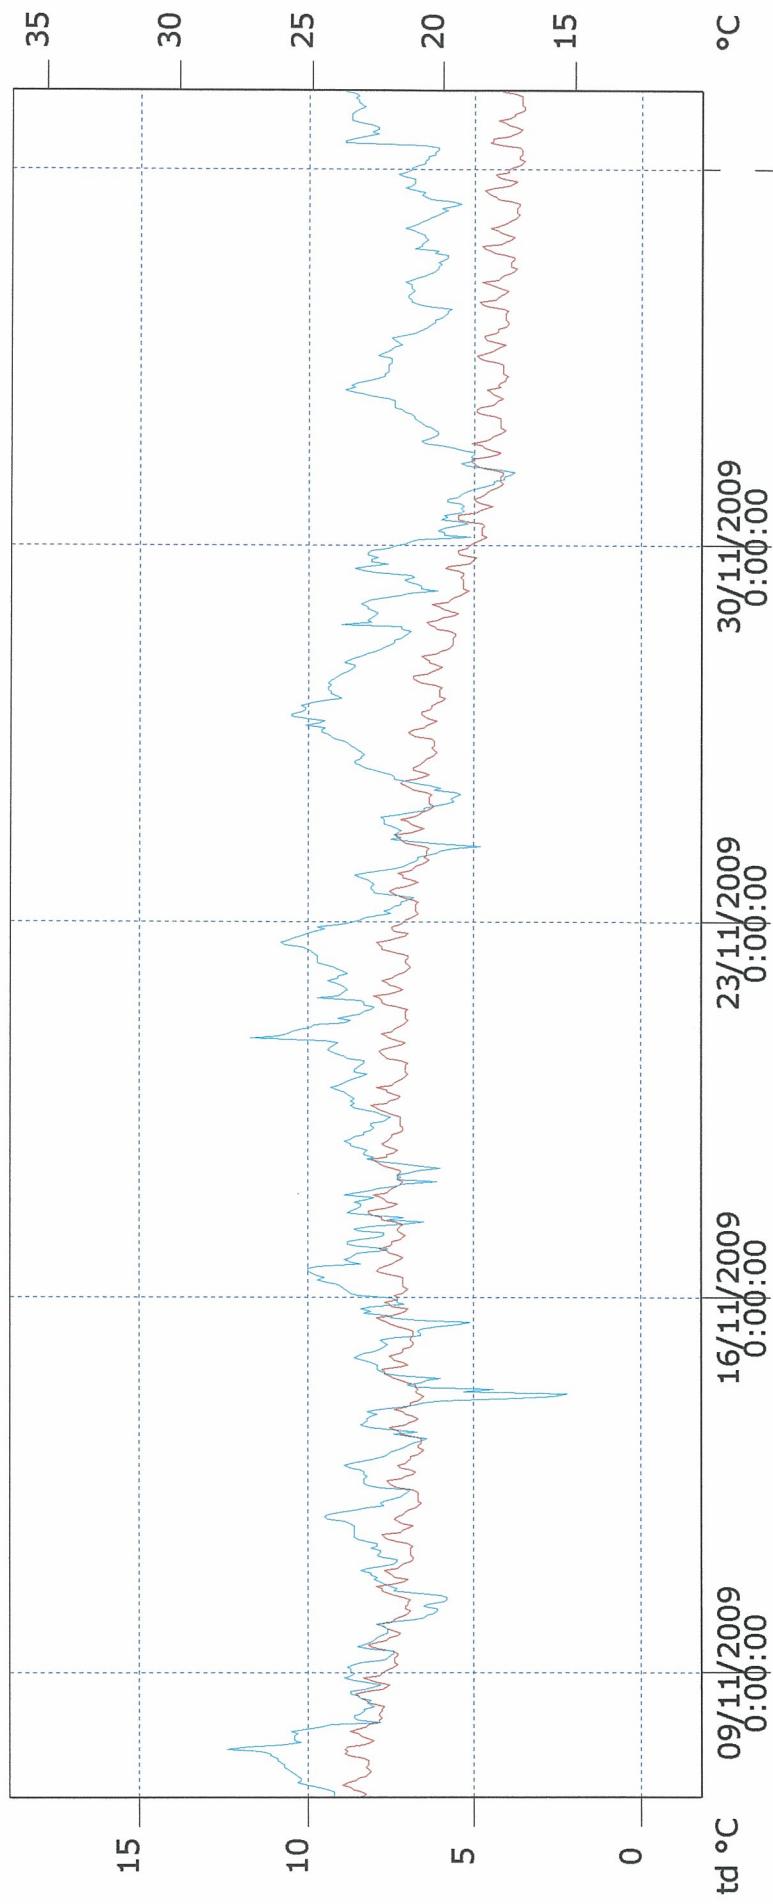
SECTOR CLIMA, UNIDAD DE CONSERVACION PREVENTIVA DEL IAPH.
Vista General de toda la grafica elaborada, del periodo de tiempo en el cual se ha realizado el estudio.

Camarín Virgen de la Capilla, Jaen		Condiciones	30/03/2010	Página 1/1
Hora de inicio:08.07.2009	20:42:52			
Hora de finalizar:08.02.2010	13:42:52	C:2 [°C] Channel 2	11.20	Máx: 35.50
Canales2 (4)		C:3 [td °C] Channel 3	-1.00	Media: 24.49
Valores5154				10.39
C2: SN 01167861 / 601				
Exactitud	C2: Acc:+/- 0.8 [-40..-25] +/- 0.5 [-25..70] °C			
	C3:

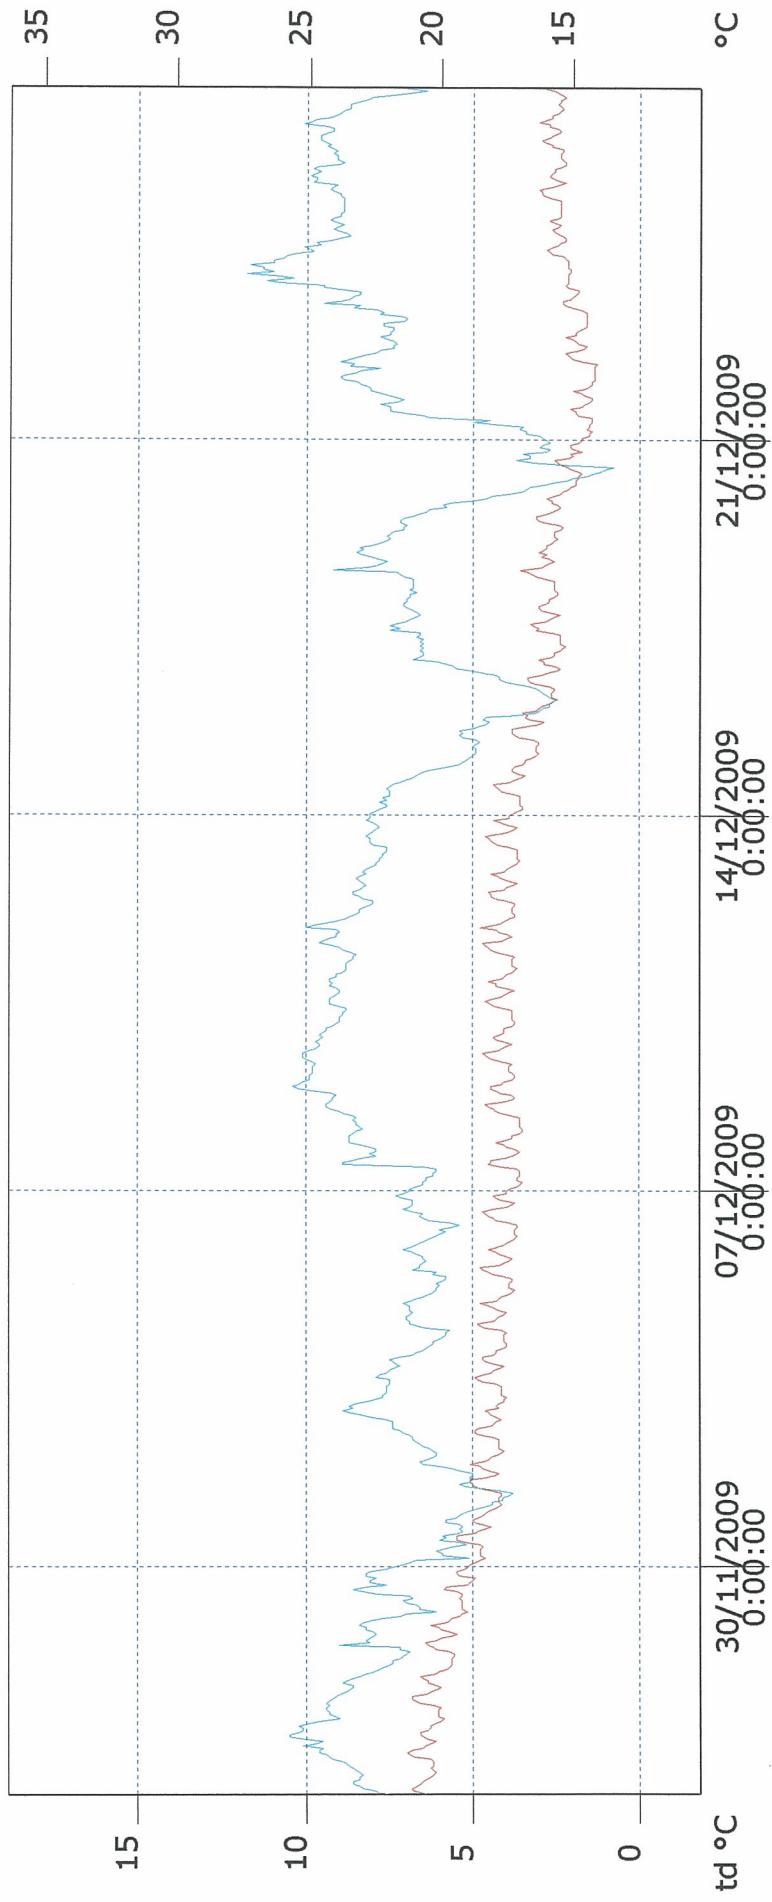
SECTOR CLIMA, UNIDAD DE CONSERVACION PREVENTIVA DEL IAPH.
Vista General de toda la grafica elaborada, del periodo de tiempo en el cual se ha realizado el estudio.

Camarín Virgen de la Capilla, Jaen		Condiciones	30/03/2010	Página 1/1
Hora de inicio:	08.07.2009 20:42:52			
Hora de finalizar:	08.02.2010 13:42:52	C:2 [°C] Channel 2	Mín: 11.20	Máx: 35.50
Canales2 (4)		C:3 [td °C] Channel 3	-1.00	24.49
Valores5154				10.39
C2: SN 01167861 / 601				
Exactitud	C2: Acc: +/- 0.8 [-40..-25] +/- 0.5 [-25..70] °C			
C3:

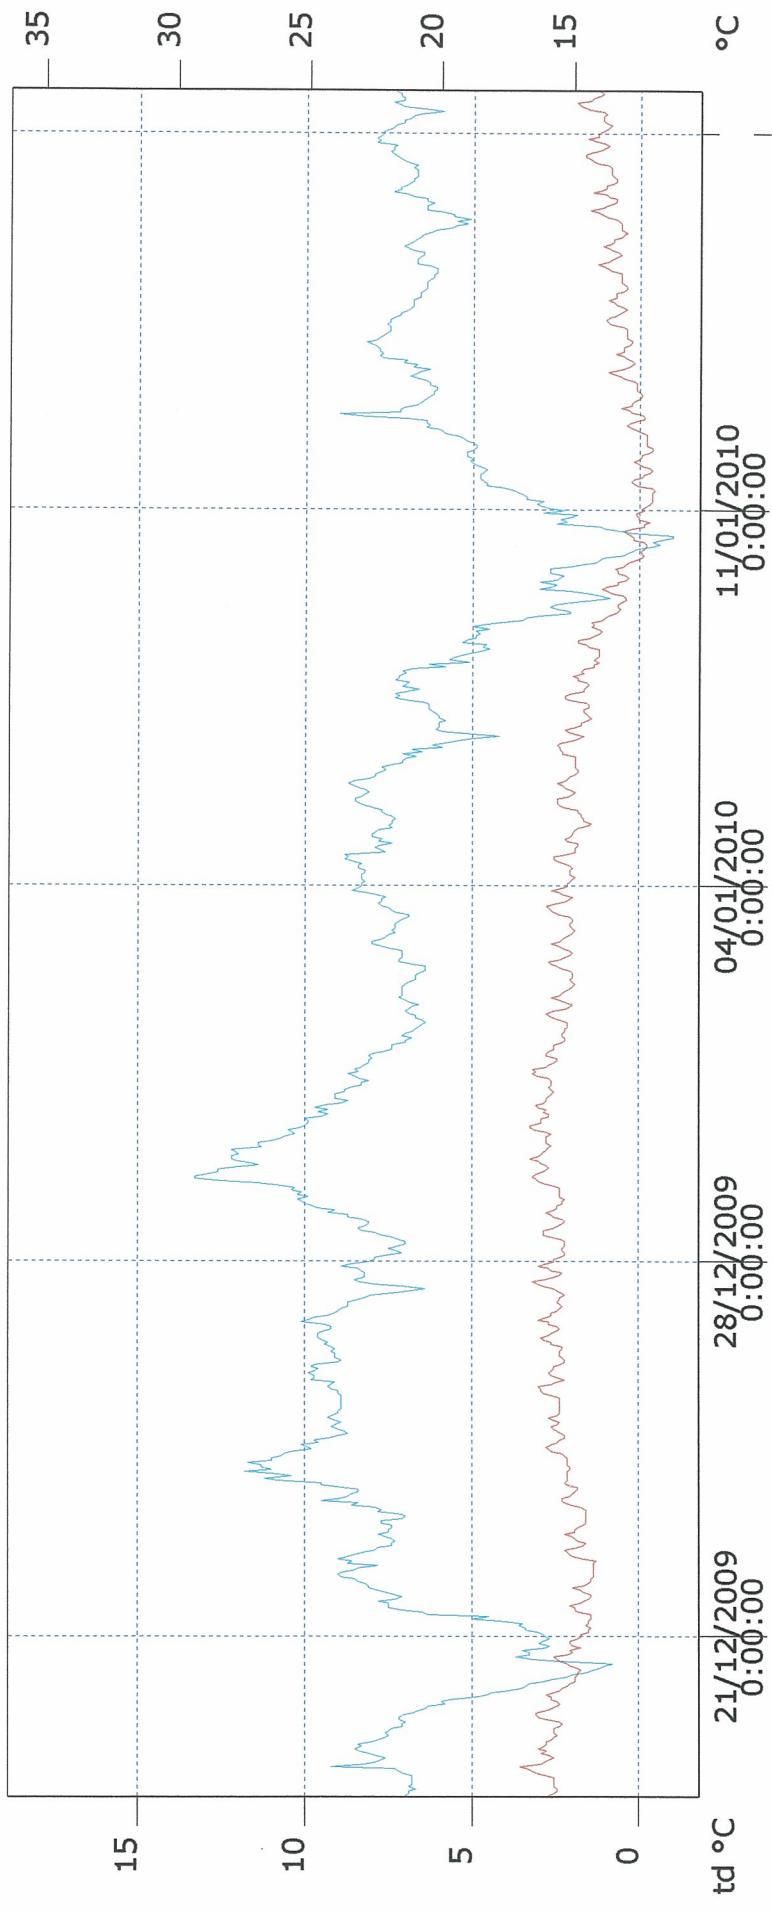
SECTOR CLIMA, UNIDAD DE CONSERVACION PREVENTIVA DEL IAPH.
Vista General de toda la grafica elaborada, del periodo de tiempo en el cual se ha realizado el estudio.

Camarín Virgen de la Capilla, Jaen		Condiciones	30/03/2010	Página 1/1
Hora de inicio:	08.07.2009 20:42:52			
Hora de finalizar:	08.02.2010 13:42:52	C:2 [°C] Channel 2	Mín: 11.20	Máx: 35.50
Canales2 (4)		C:3 [td °C] Channel 3	-1.00	24.49
Valores5154				18.20
C2: SN 01167861 / 601				10.39
Exactitud	C2: Acc: +/- 0.8 [-40..-25] +/- 0.5 [-25..70] °C			
	C3:

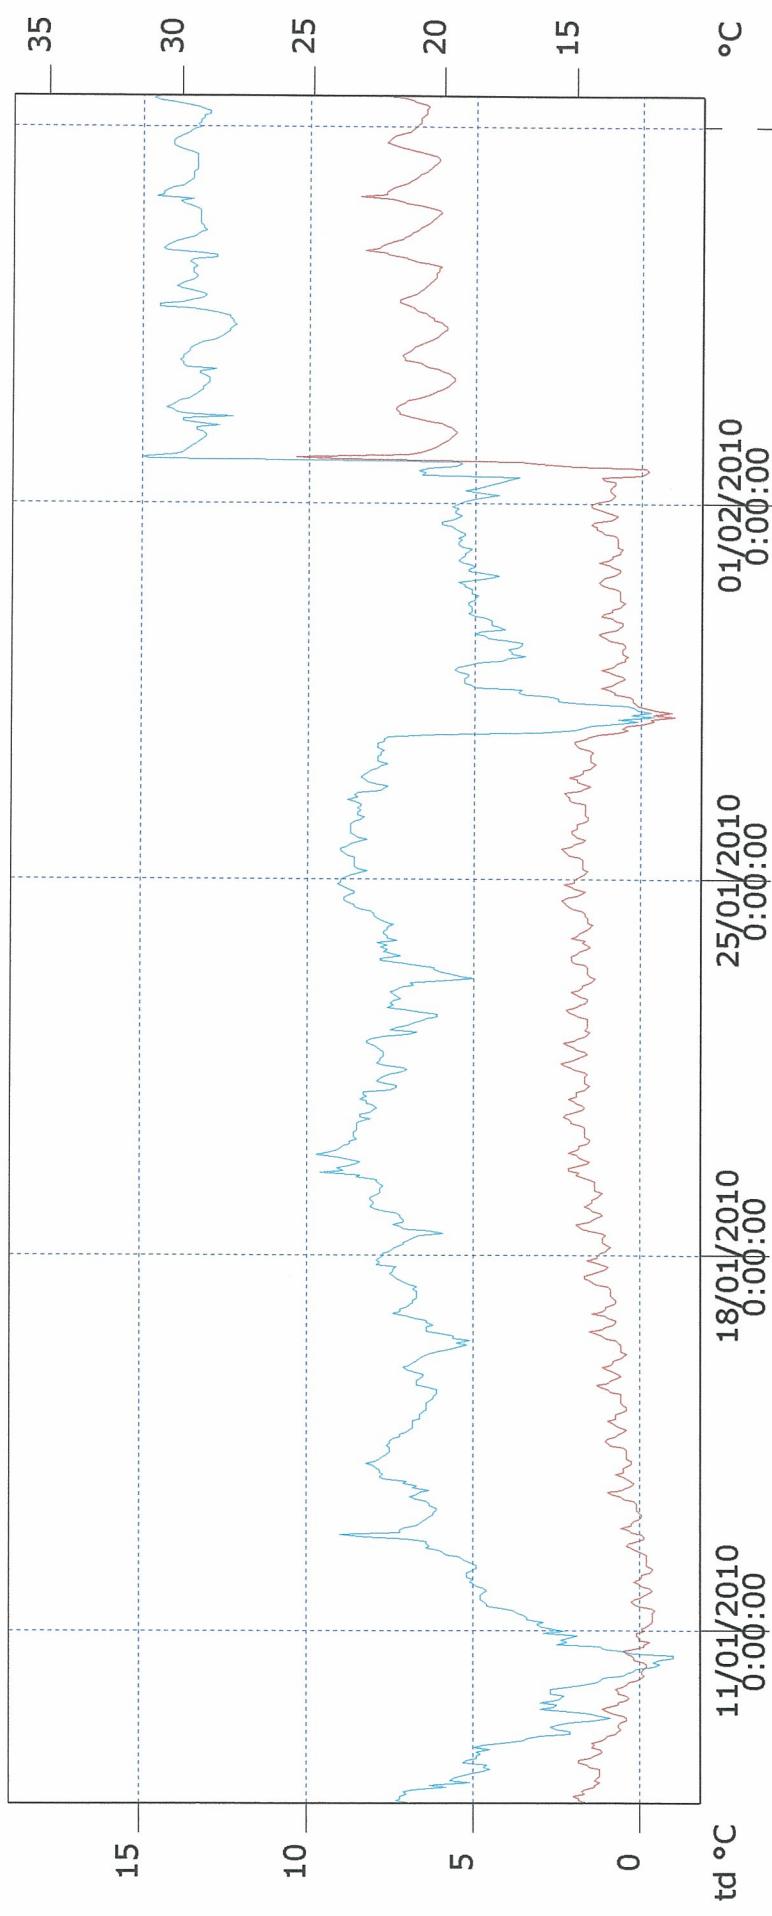
SECTOR CLIMA, UNIDAD DE CONSERVACION PREVENTIVA DEL IAPH.
Vista General de toda la grafica elaborada, del periodo de tiempo en el cual se ha realizado el estudio.

Camariñ Virgen de la Capilla, Jaen		Condiciones	30/03/2010	Página 1/1
Hora de inicio:	08.07.2009 20:42:52		Mín:	Máx:
Hora de finalizar:	08.02.2010 13:42:52	C:1 [%Hr] Channel 1	17.60	81.60
Canales2 (4)		C:2 [°C] Channel 2	11.20	35.50
Valores5154				24.49
C1: SN 01167861 / 601				
Exactitud		C1: Acc:+/- 2.0 [0..100] %Hr C2: Acc:+/- 0.8 [-40..-25] +/- 0.5 [-25..70] °C
