INFORME DIAGNÓSTICO Y PROPUESTA DE
INTERVENCIÓN

"Cristo de las Ánimas"

Peñaflor (Sevilla)

Septiembre 2009.

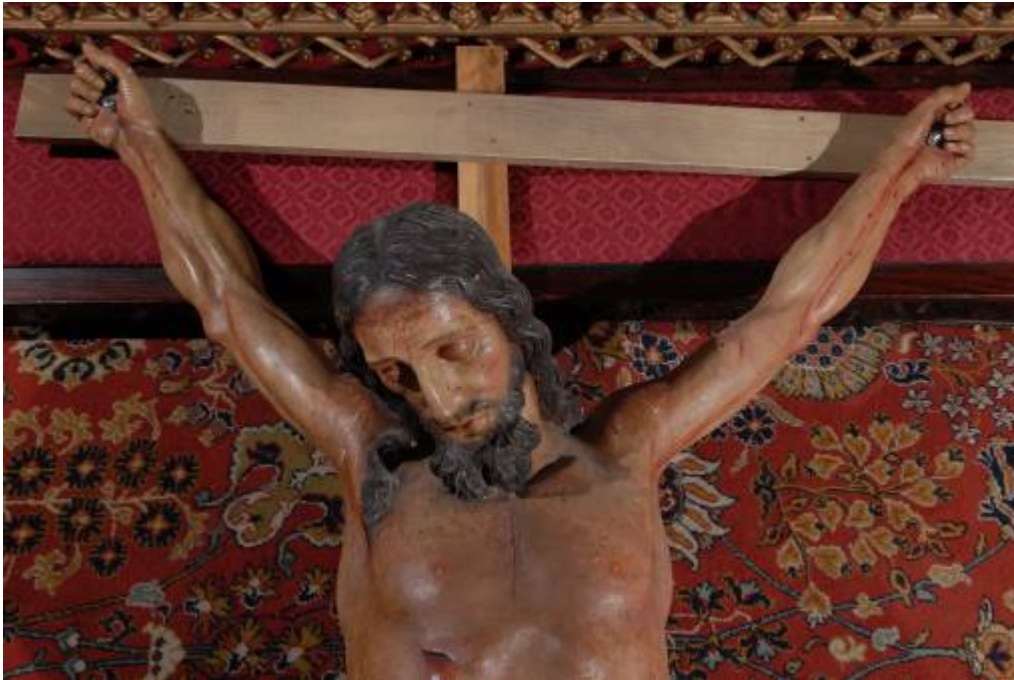
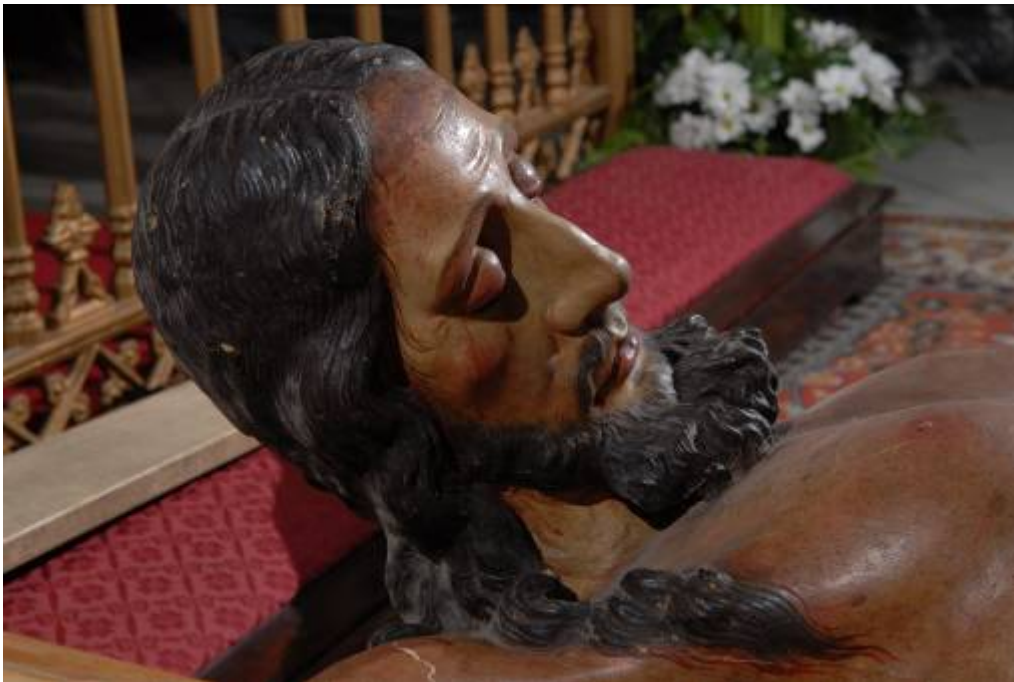
Además se observan repintes puntuales para ocultar daños o cubrir la pasta de relleno utilizada en algunas grietas y en la reconstrucción de soporte. Los repintes se encuentran alterados presentando un desajuste tonal con respecto a la policromía original y desbordan el daño que ocultan tapando parte del original.

Foto N°. 8 y 9 : Alteraciones en la capa policroma, existencia de repintes en la zona posterior de la espalda y en el pecho con desajuste tonal apreciable.
