**INFORME DIAGNÓSTICO
CRISTO DE LA EXPIRACIÓN
CÁDIZ
NOVIEMBRE DE 2004**

INSTITUTO ANDALUZ DEL PATRIMONIO HISTÓRICO
Centro de Intervención en el Patrimonio Histórico

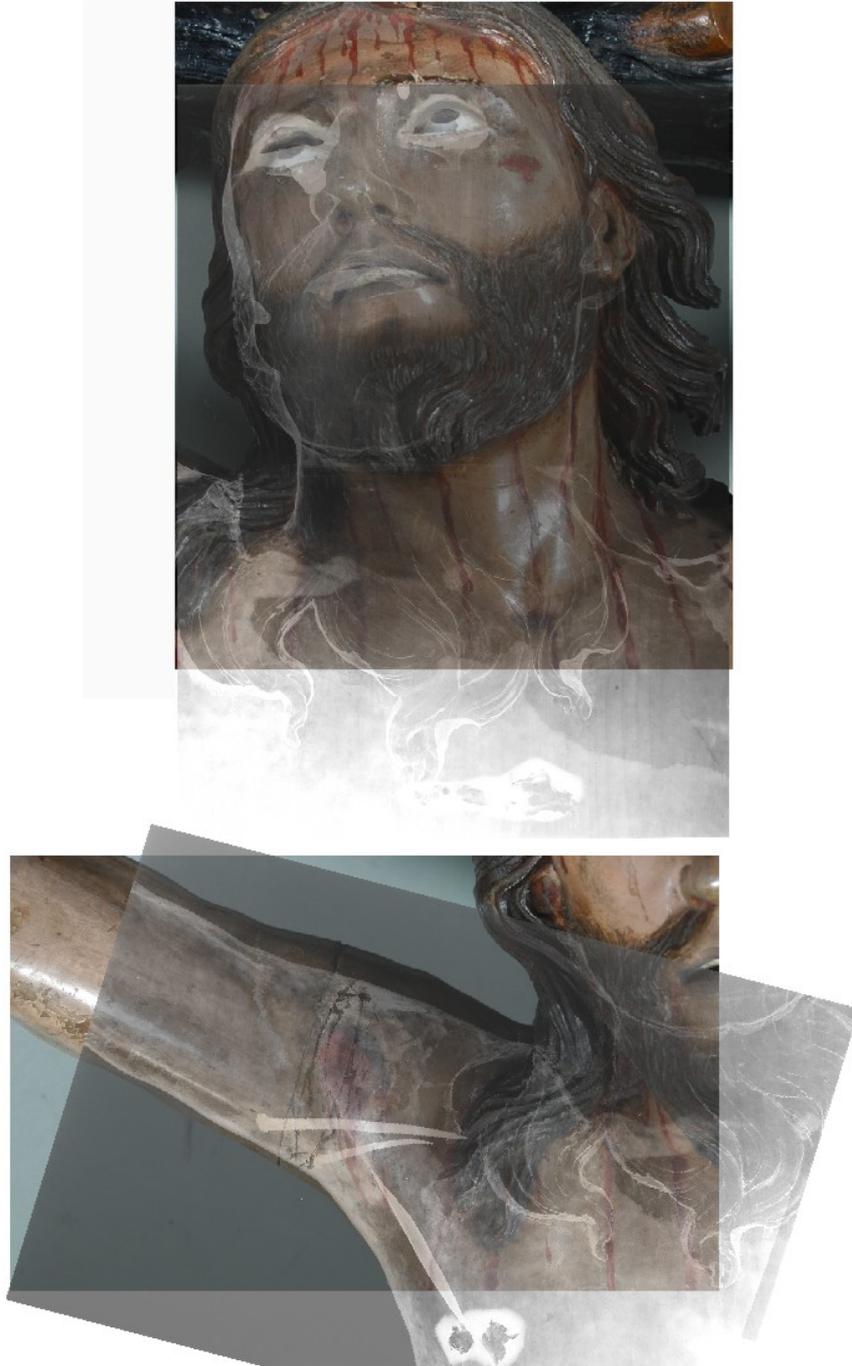
Figura II. 8

Tomas radiográficas de la zona de la cabeza y de los hombros donde se aprecian los ensambles a testa y las espigas de unión , así como elementos metálicos .

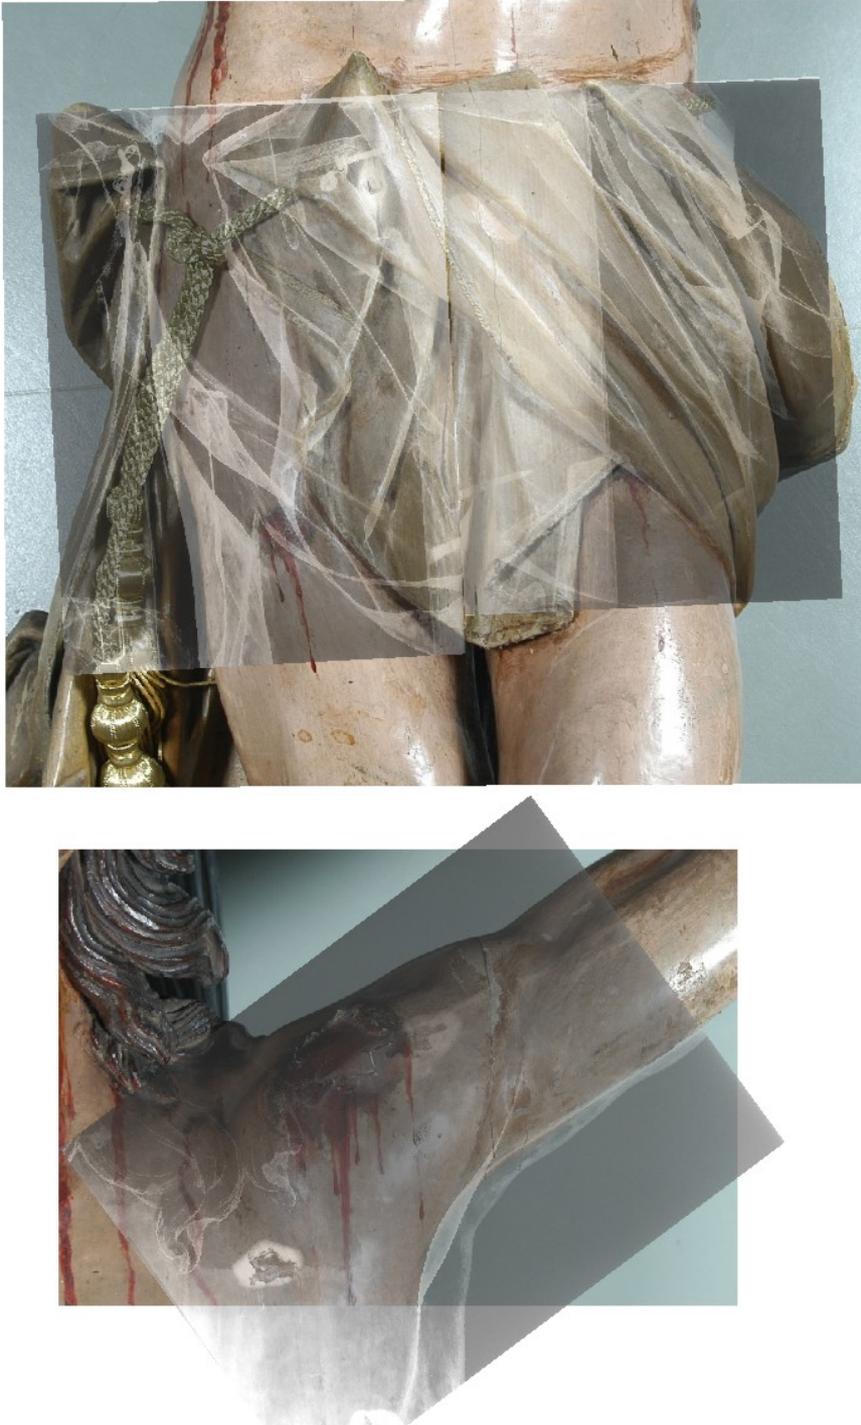
Figura II. 9

Tomas radiográficas sobrepuestas en las fotografías con iluminación normal.
Zonas de cabeza y hombro .
