INFORME FINAL SOBRE EL ESTADO DE  
CONSERVACIÓN Y TRATAMIENTO DE LA  
PINTURA SOBRE TABLA

**"SAN LUCAS". HERNANDO DE ESTURMIO.  
RETRATO DE LOS EVANGELISTAS  
CATEDRAL DE SEVILLA**

Octubre, 2000

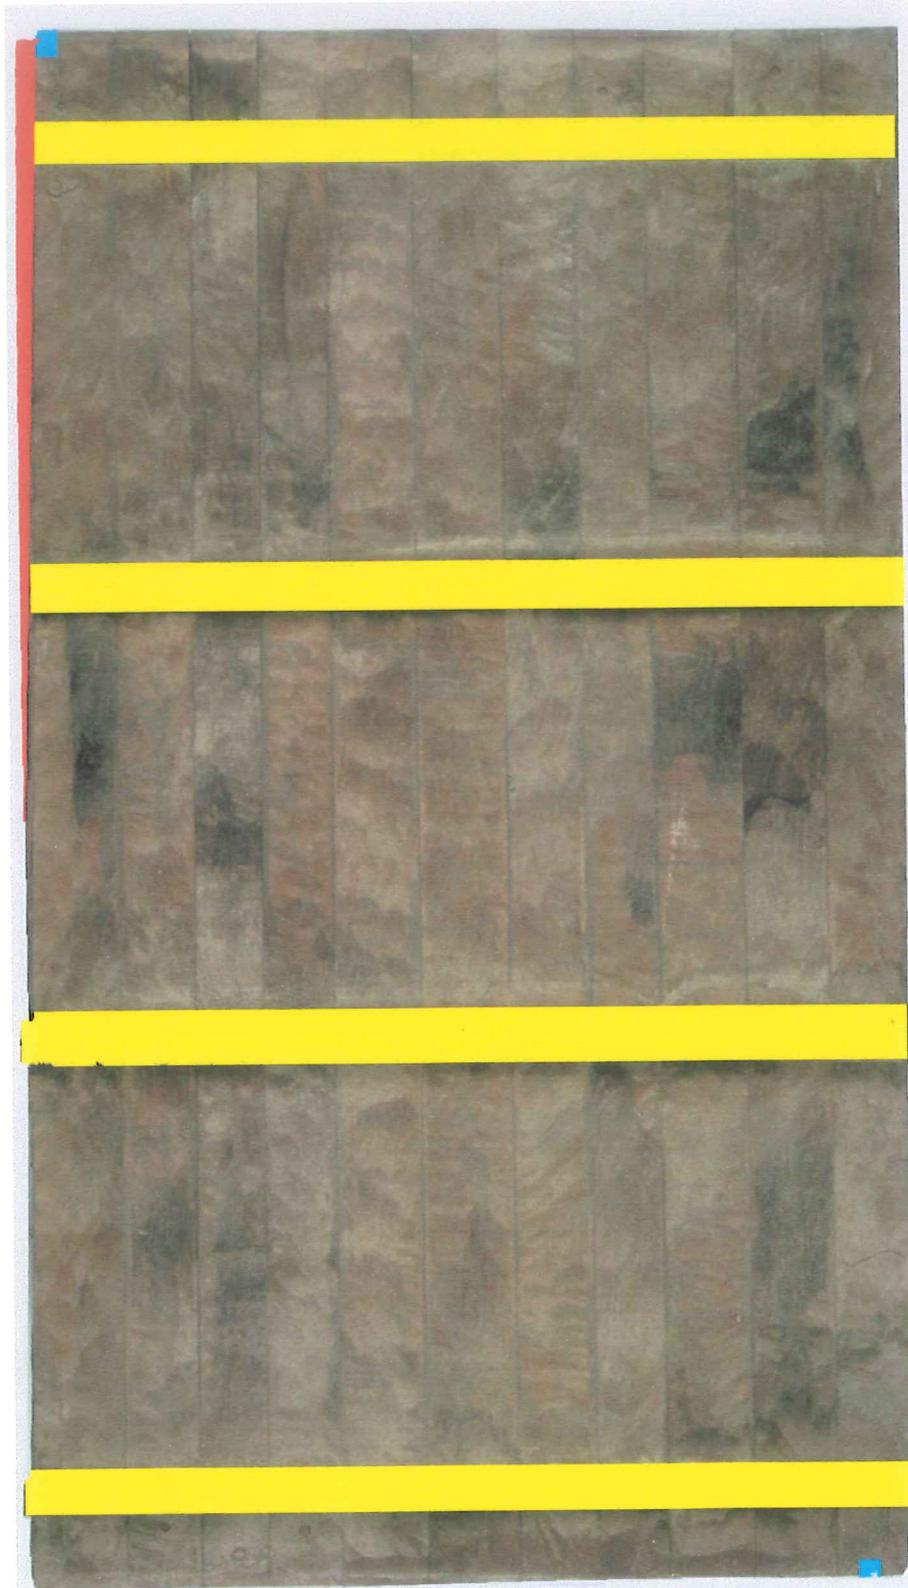
PUDRICIÓN PARDA (HONGOS)

Se realizó además un estudio biológico sobre los agentes biodeteriorantes de la madera que identificaron varios tipos de ataque de xilófagos así como la pudrición producida por microorganismos.

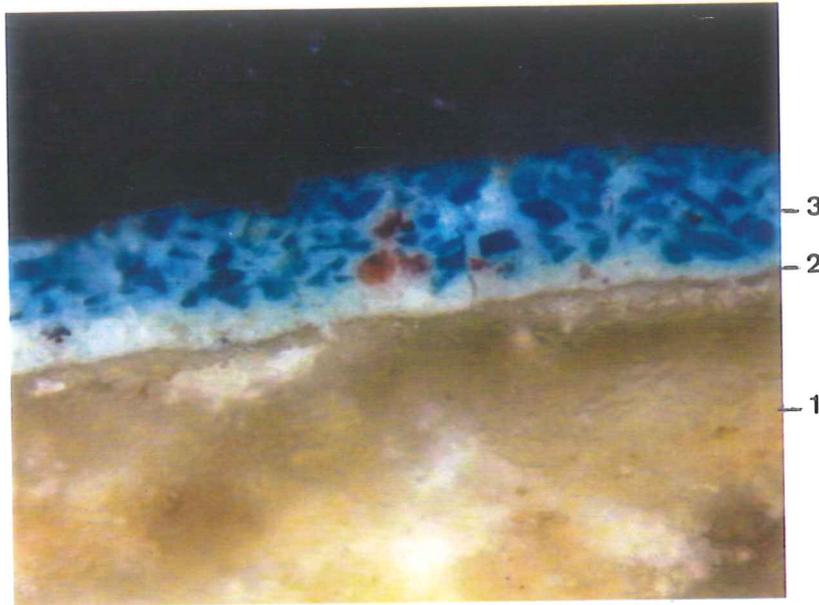
**Muestra:** SLV-1

- 1) Capa de preparación blanquecina compuesta por sulfato cálcico y cola animal. Tiene un espesor superior a 375  $\mu\text{m}$ .
- 2) Capa de imprimación blanquecina compuesta básicamente por blanco de plomo, un poco de calcita y trazas de carbón. Su espesor oscila entre 5 y 10  $\mu\text{m}$ .
- 3) Capa de color azul compuesta por azurita, blanco de plomo y trazas de laca roja. Su espesor oscila entre 35 y 45  $\mu\text{m}$ .

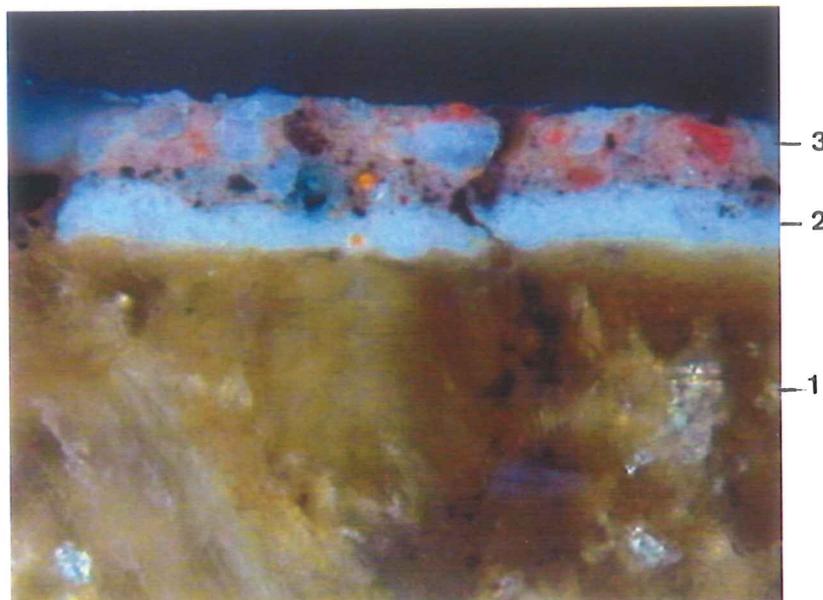
**Muestra:** SLV-2

2) Capa de imprimación blanquecina compuesta básicamente por blanco de plomo, un poco de calcita y trazas de carbón. Su espesor oscila entre 10 y 15  $\mu\text{m}$ .

3) Capa de color rosado compuesta por blanco de plomo, bermellón, tierra roja y carbón. Tiene un espesor de 30  $\mu\text{m}$ .

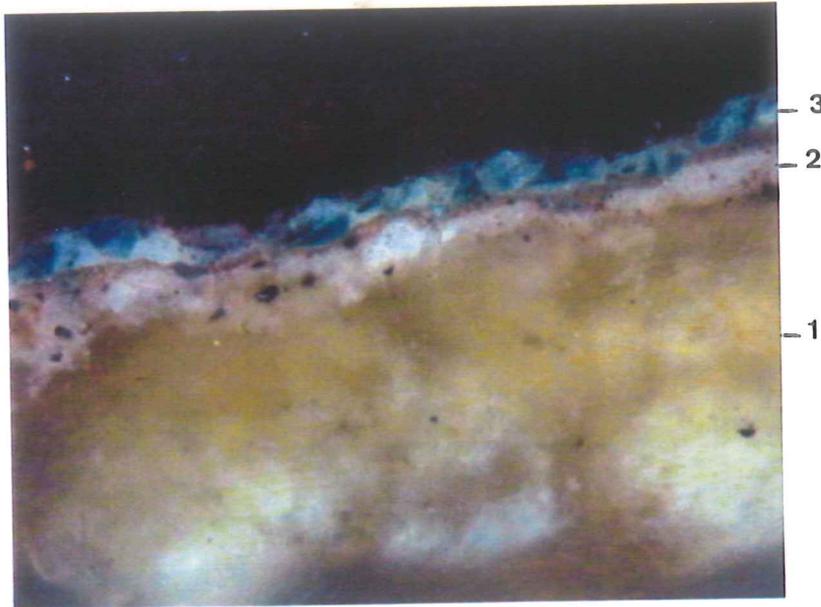
**Muestra:** SLV-3

- 1) Capa de preparación blanquecina compuesta por sulfato cálcico y cola animal. Tiene un espesor superior a 150  $\mu\text{m}$ .
- 2) Capa de imprimación blanquecina compuesta básicamente por blanco de plomo, un poco de calcita y trazas de carbón. Su espesor oscila entre 5 y 10  $\mu\text{m}$ .
- 3) Capa de color azul compuesta por azurita y blanco de plomo. Su espesor oscila entre 35 y 45  $\mu\text{m}$ .
- 4) Capa de color rojo oscuro de naturaleza orgánica (¿laca roja?). Su espesor oscila entre 5 y 10  $\mu\text{m}$ .

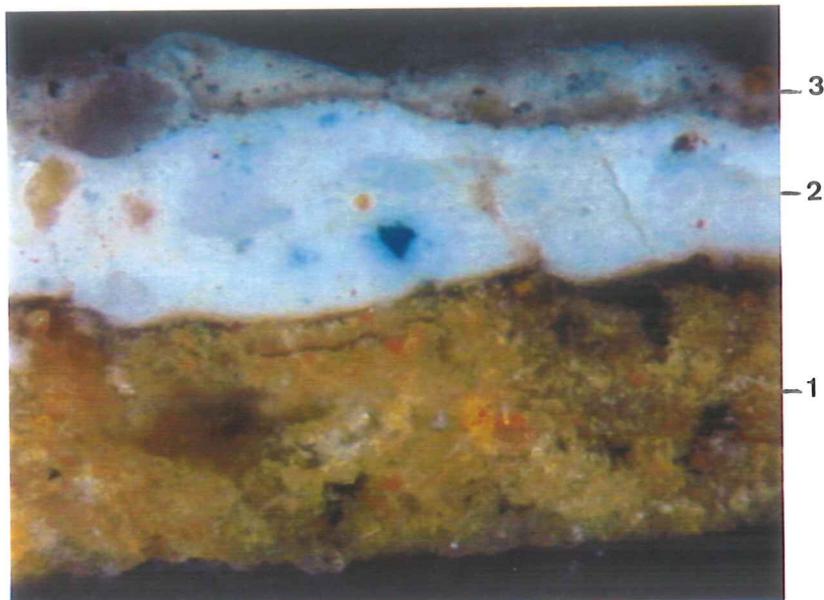
**Muestra:** SLV-4

- 1) Capa marrón terroso compuesta por tierras y pequeñas cantidades de algún pigmento secante de plomo. Tiene un espesor superior a 125  $\mu\text{m}$ .
- 2) Capa de color blanco azulado compuesta por blanco de plomo y azurita. Su espesor oscila entre 25 y 50  $\mu\text{m}$ .
- 3) Capa de color pardusco compuesta por blanco de plomo y pequeñas cantidades de tierras y carbón. Su espesor oscila entre 10 y 30  $\mu\text{m}$

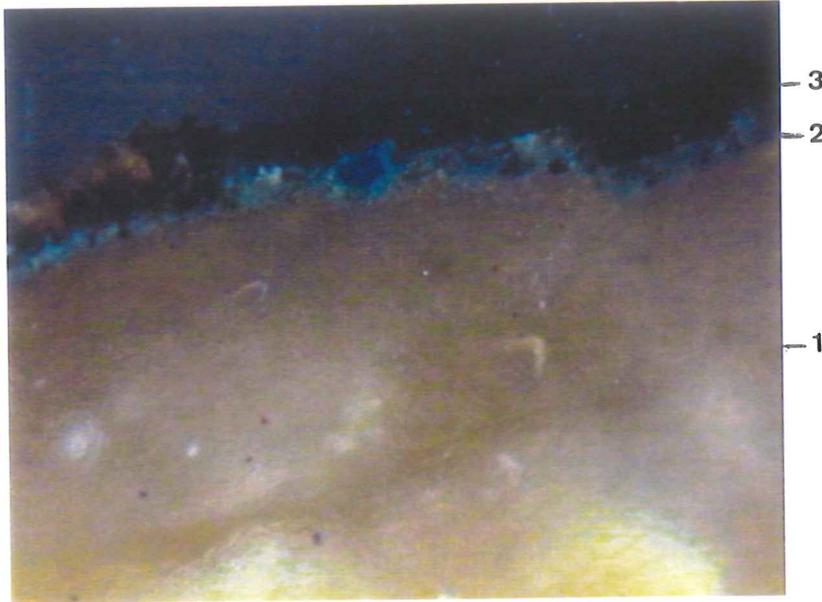
**Muestra:** SLV-5

- 1) Capa de preparación blanquecina compuesta por sulfato cálcico y cola animal. Tiene un espesor superior a 375  $\mu\text{m}$ .
- 2) Capa de color azul verdoso compuesta por blanco de plomo y azurita. Su espesor oscila entre 5 y 10  $\mu\text{m}$ .
- 3) Capa marrón de naturaleza orgánica. Su espesor oscila entre 15 y 20  $\mu\text{m}$ .

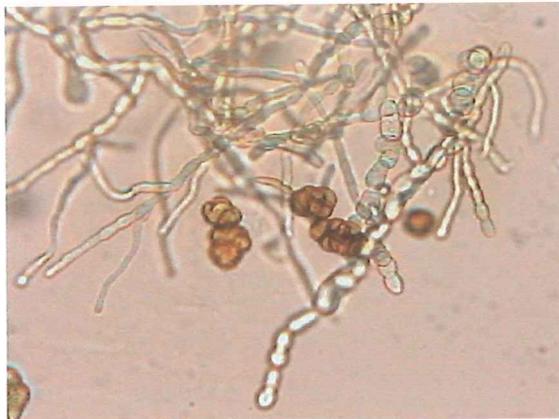
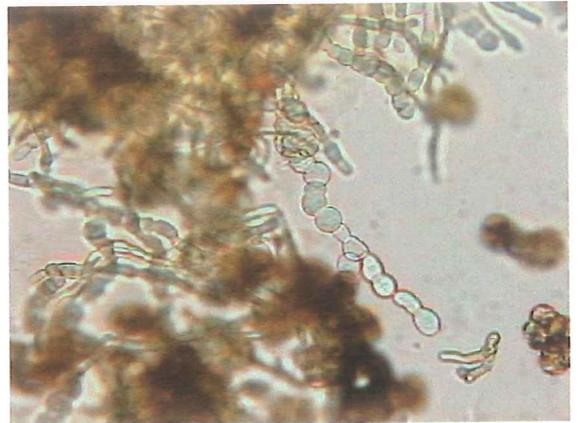
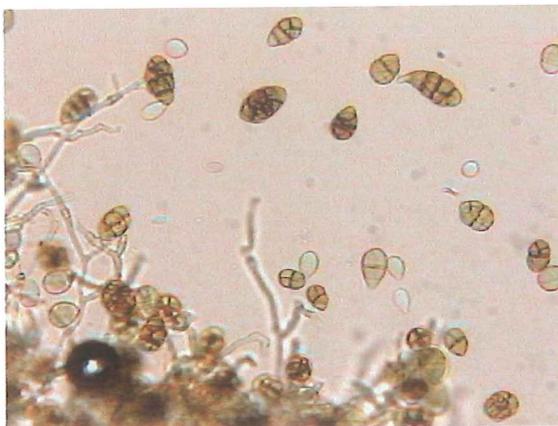
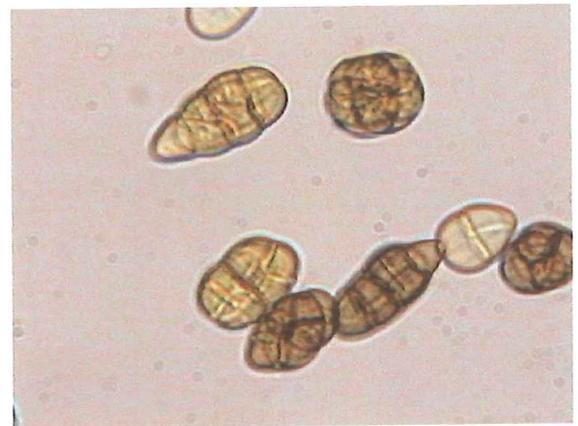
STh.2 - *Alternaria raphani* Groves & Skolko (ver figuras 6, 7, 8 y 9).

Fig. 6 - Micelio+esporas; 200X

Fig. 7 - Micelio+esporas; 200X

Fig. 8 - Esporas tabicadas; 200X

Fig. 9 - Esporas; 500X

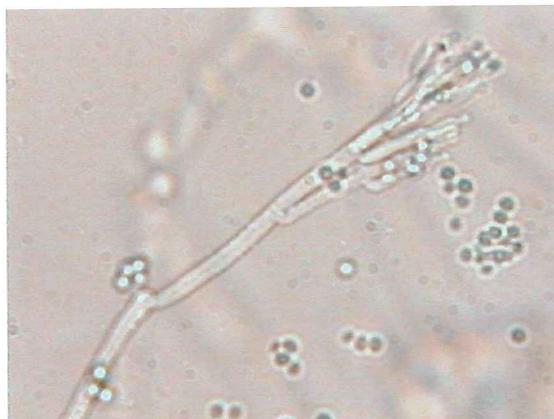
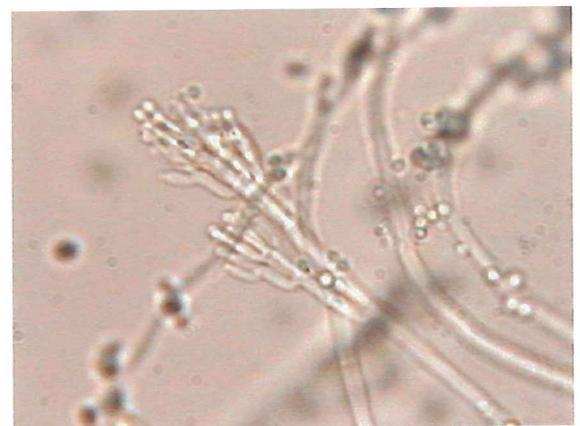
- *Penicillium* sp. (ver figuras 10 y 11).

Fig. 10 - Conidióforos+conidios; 500X

Fig. 11-Conidióforos+conidios;500X

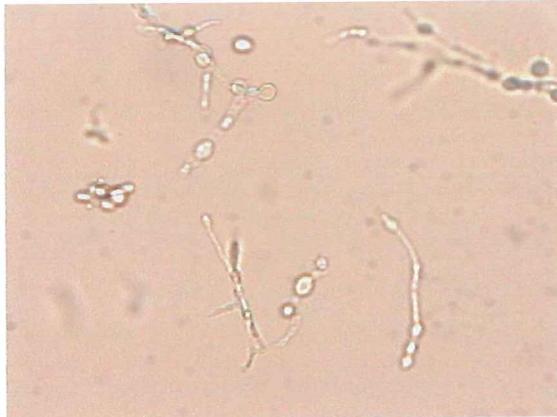
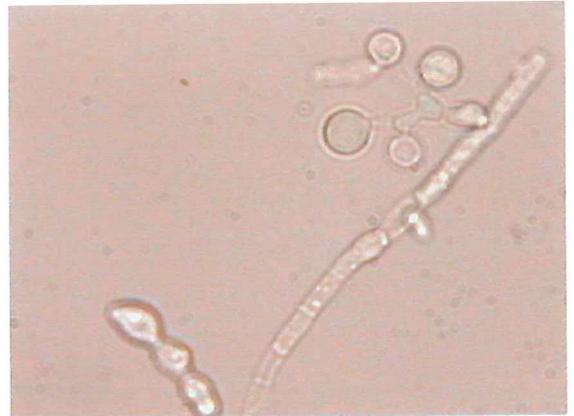
- *Desertella globulifera* (ver figuras 12 y 13).

Fig. 12 – Micelio, 200X

Fig. 13 – Hifas y esporas, 500X

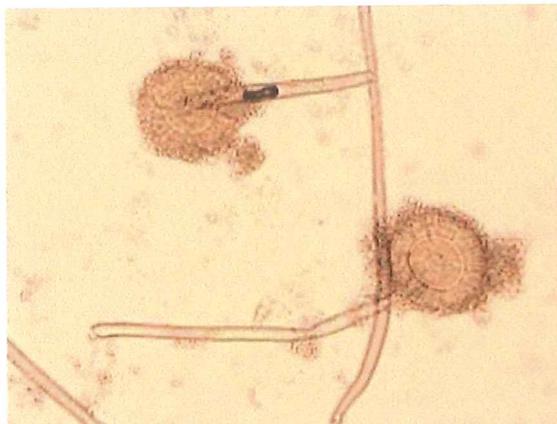
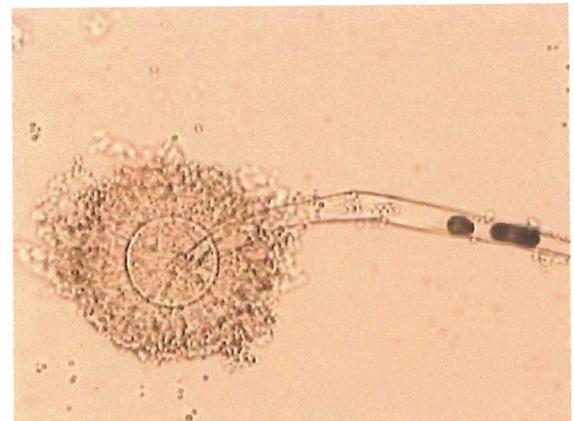
STh.3 *Aspergillus niger* van Tiegh (ver figuras 14 y 15).

Fig. 14 – Conidios y conidióforos, 100X

Fig.15-Conidios+conidióforos,200X

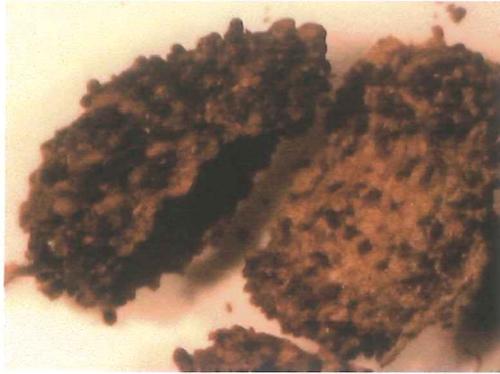
Sti. 1 Pupas de anóbidos (ver figura 16)

Fig. 16 – Sti.1. Pupas de anóbidos, 7X

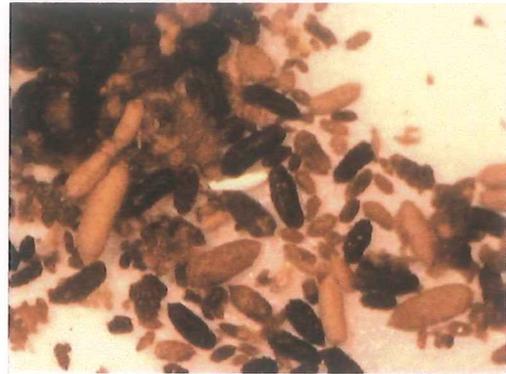
Sti. 2 Excrementos de anóbidos y termitas (ver figura 17)

Fig.17–Sti.2. Excrementos de anóbidos y termitas, 15X

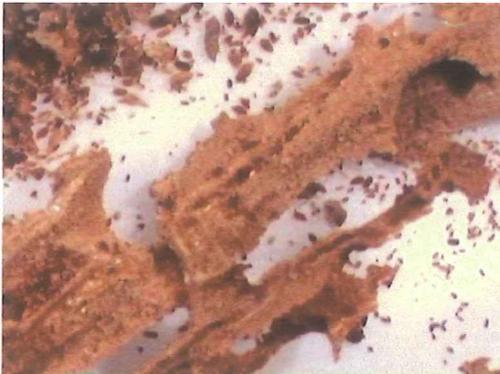
Sti. 3 Restos de madera atacada por termitas (ver figura 18) y excrementos de pequeño tamaño típicos de termitas (ver figura 19)

Fig.18–Sti. 3. Restos de madera atacada por termitas, 7X

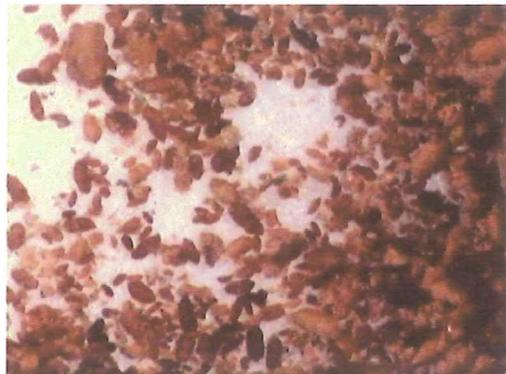
Fig.19–Excrementos de termitas, 15X

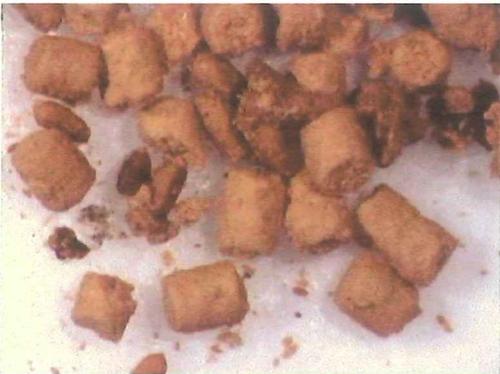
Sti. 4 Excrementos de cerambícidos (ver figura 20)

Fig.20 – Sti.4. Excrementos de cerambícidos, 15X

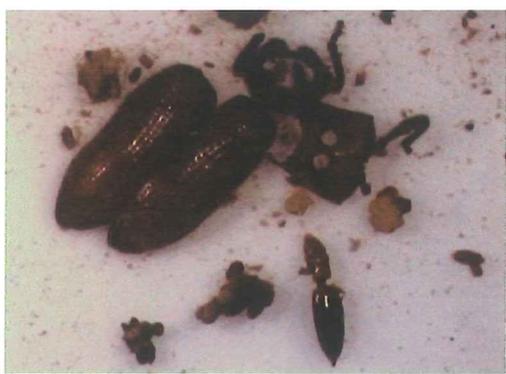
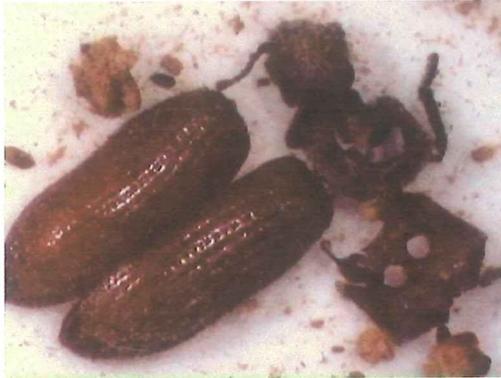
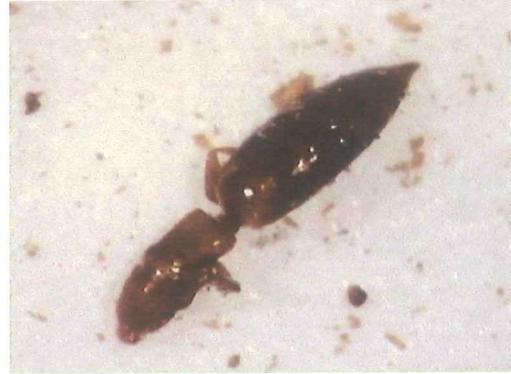
Sti. 5 Restos de insectos: anóbidos (*Anobium punctatum*), calcídidos (ver figuras 21, 22 y 23); pupas y excrementos de anóbidos; excrementos de cerambícidos.

Fig.21-Sti.5. Restos de insectos (élitros, patas, cabezas,...), 7X

Fig. 22 – Sti.5. *Anobium punctatum*, 10X

Fig. 23 – Sti.5. Calcídido, 20X

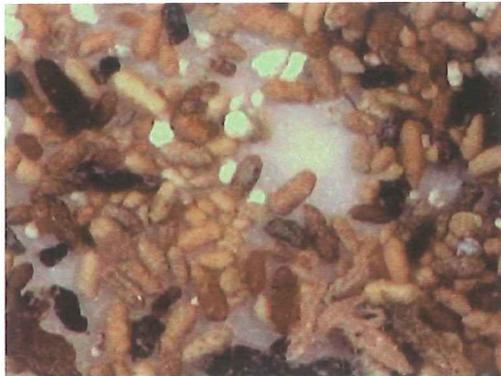
Sti. 6 Serrín: excrementos de anóbidos y termitas (ver figura 24).

Fig. 24 - Excrementos de anóbidos, 15X

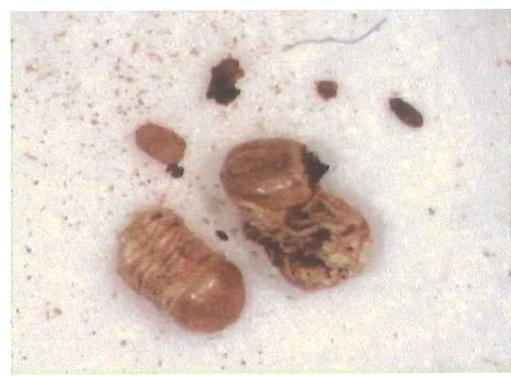
Sti. 7 Larvas y adulto de anóbido: *Anobium punctatum* (ver figuras 25 y 26); resto de exuvia de larva de derméstido: *Attagenus sp.* (ver figura 27).

Fig.25 – Sti.7. Larvas de anóbidos, 10X

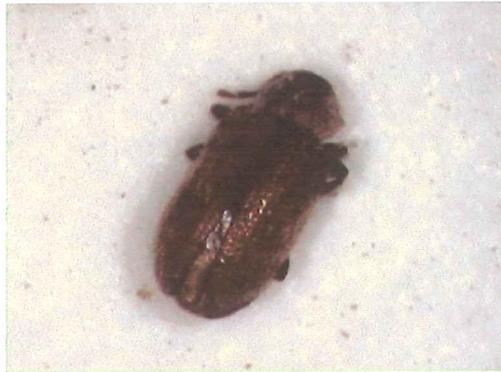
Fig.26–Sti.7. *Anobium punctatum*, 10X

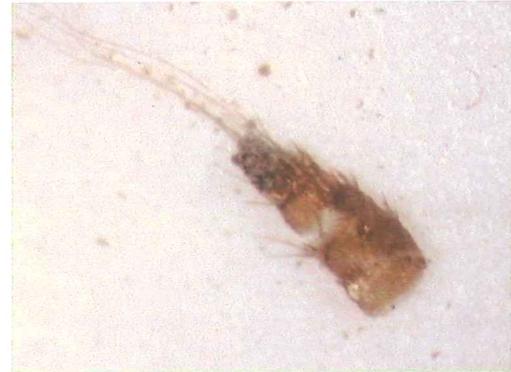
- Por último, se han encontrado también restos de exuvias de larvas de derméstidos. Como caso curioso cabe recordar que la presencia de Derméstidos no está asociada a un ataque de éstos a la madera. Se trata tan solo de una presencia puntual, puesto que estos coleópteros no son xilófagos sino que atacan soportes orgánicos ricos en sustancias proteicas de origen animal (textiles, cuero, etc.). La exuvia de larva de derméstido se ha determinado como *Attagenus sp.* (ver figura 27).

Fig. 27- Sti.7. Resto de larva de *Attagenus sp.*, 10X
