MEMORIA FINAL DE INTERVENCIÓN

**SANTA ANA, LA VIRGEN Y EL NIÑO  
PARROQUIA DE SAN SEBASTIÁN. PEDRERA  
(SEVILLA)**

Octubre, 2014

Instituto Andaluz del Patrimonio Histórico  
**CONSEJERÍA DE EDUCACIÓN, CULTURA Y DEPORTE**

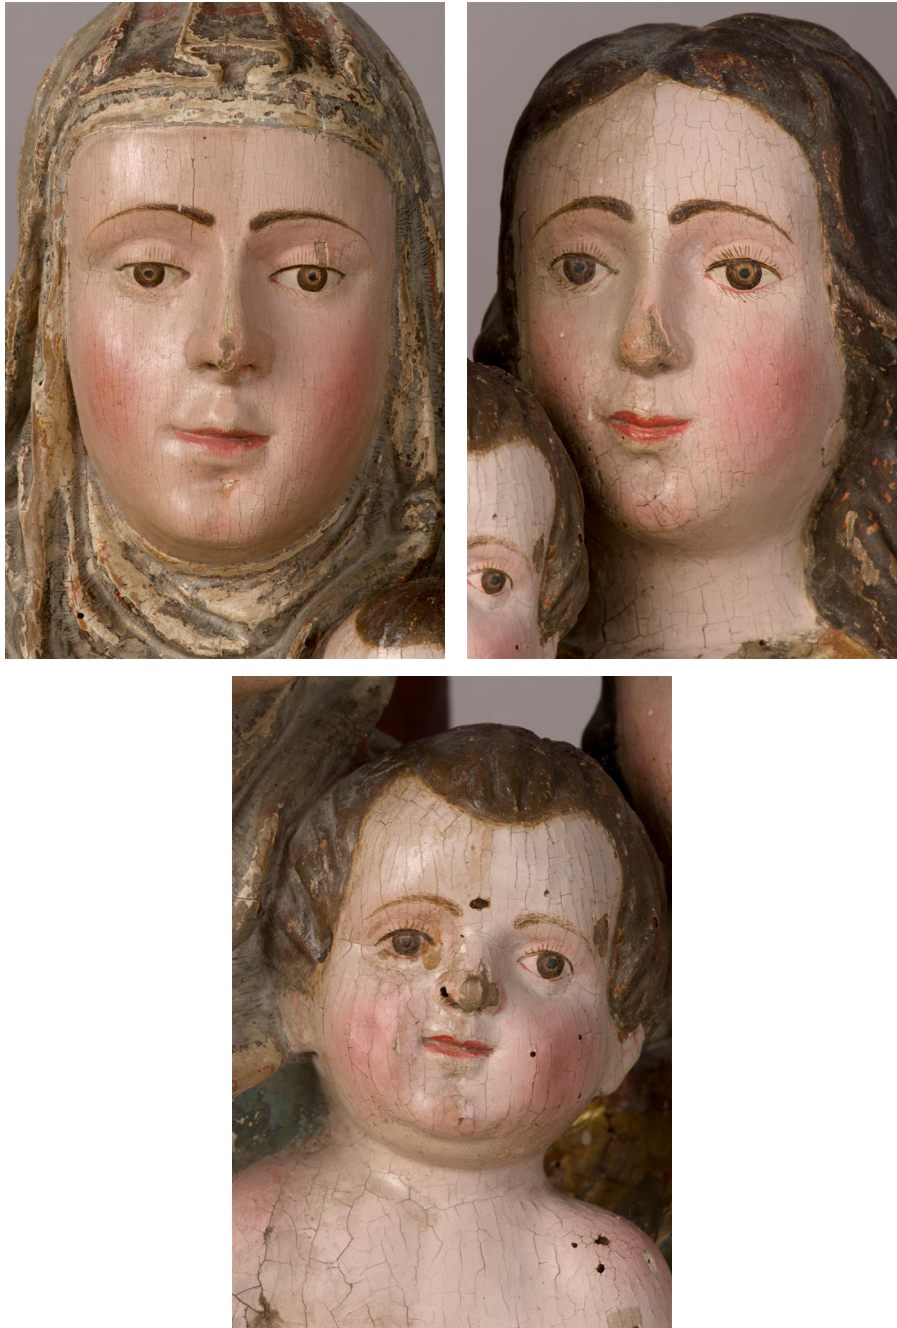
Figura VIII.8

Proceso de limpieza: detalle de la mitad del proceso de limpieza en las policromías de los rostros

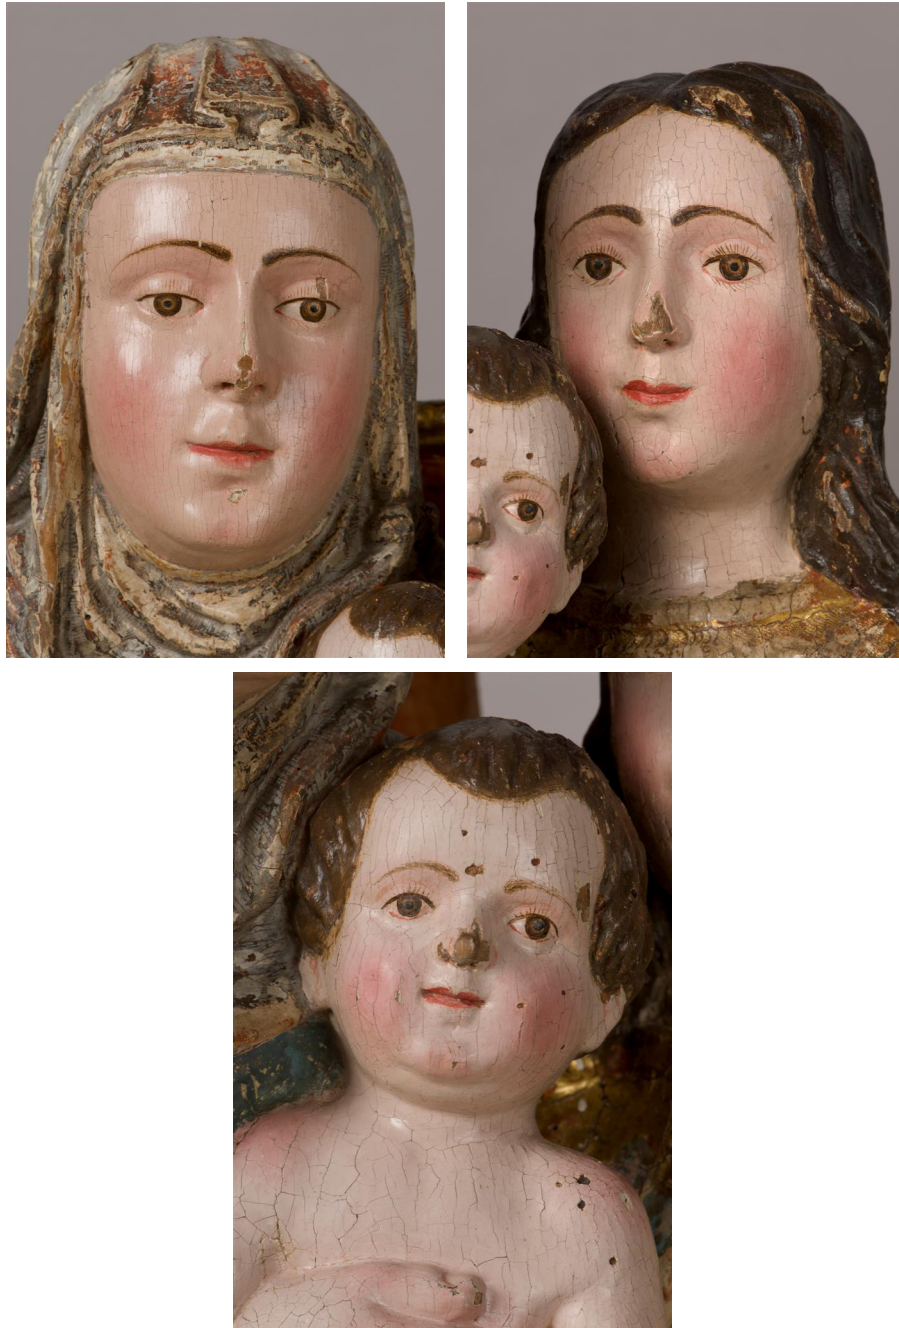
Figura VIII.9

Detalles de las policromías una vez finalizada la fase de limpieza y remoción de barnices y la eliminación de repintes

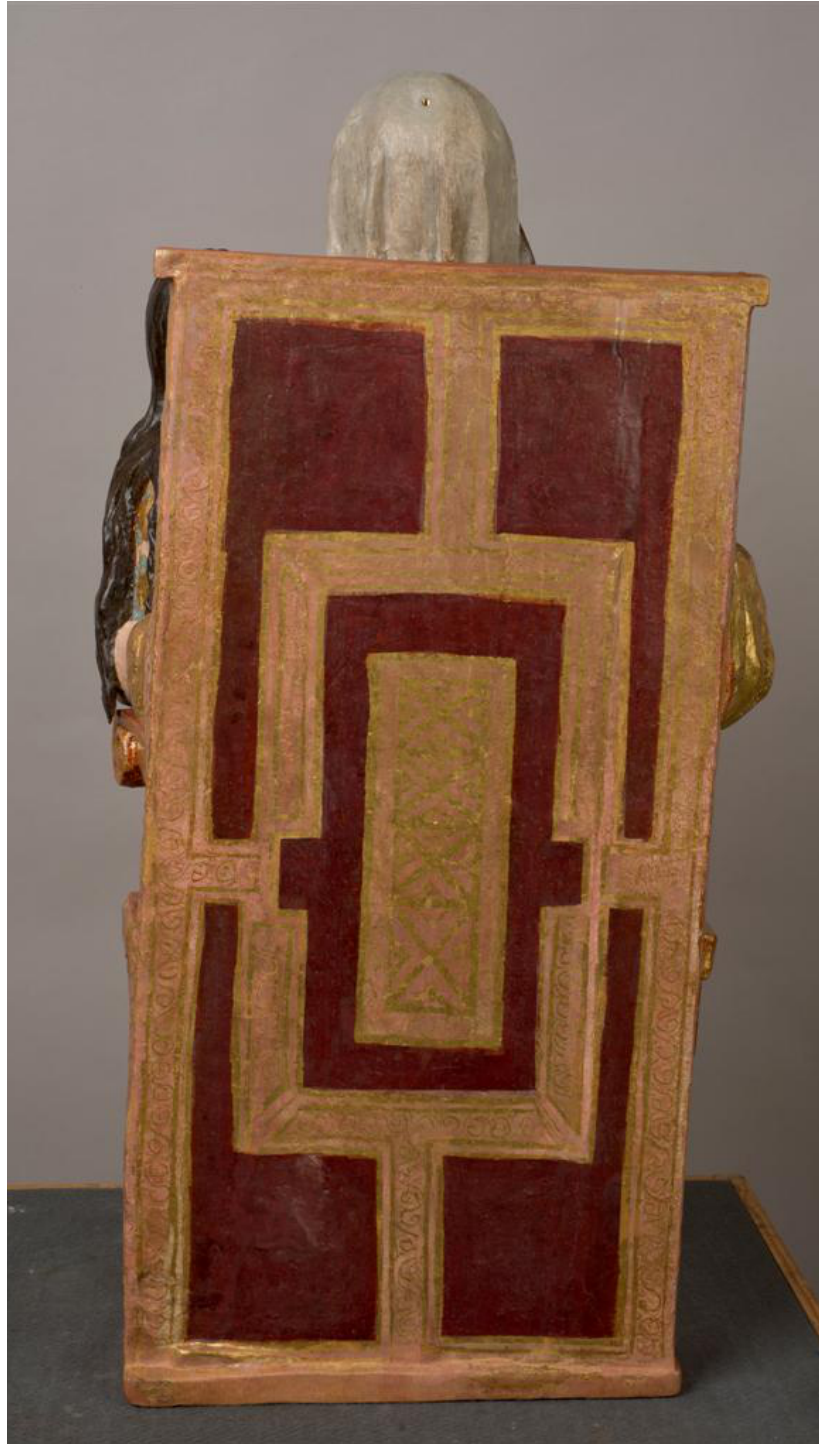
Figura VIII.15

Final tratamiento. Vista general trasera.

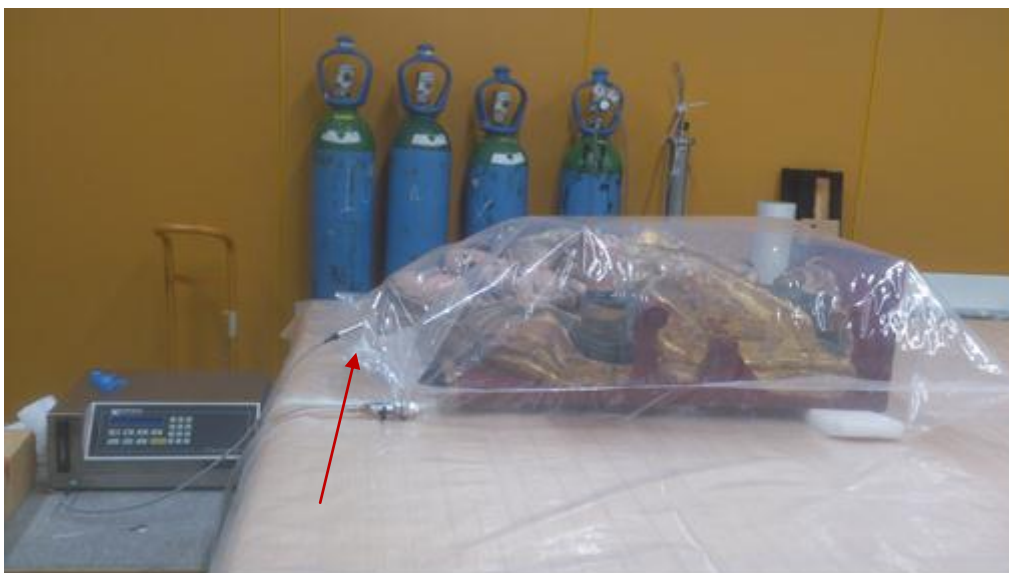
Figura 1. Desinsectación mediante gases inertes. Toma de muestra de oxígeno.

Mediante la formación de una bolsa de baja permeabilidad (que encierra la obra que se quiere tratar) se sustituye su atmósfera interior por un gas inerte como el argón. La fabricación de dicha bolsa se realiza cortando un tamaño ajustado a la obra y sellando con las pinzas térmicas. Previamente se practicaron dos orificios opuestos entre sí en donde se insertaron las válvulas, una de entrada del gas y la otra de salida a la bomba de vacío. Una vez montado todo, se abren las válvulas y se introduce el argón al mismo tiempo que se practica el vacío (sistema dinámico) con la finalidad de ir sustituyendo su atmósfera inicial por el argón. Para que el tratamiento sea efectivo hay que conseguir llegar a una concentración de oxígeno del 0.05 % o menos (el valor se conoce por medición con un oxímetro). Ver figura 1.
