PROYECTO DE INTERVENCIÓN

VIRGEN DE BELEN

ALONSO CANO

CATEDRAL DE SEVILLA

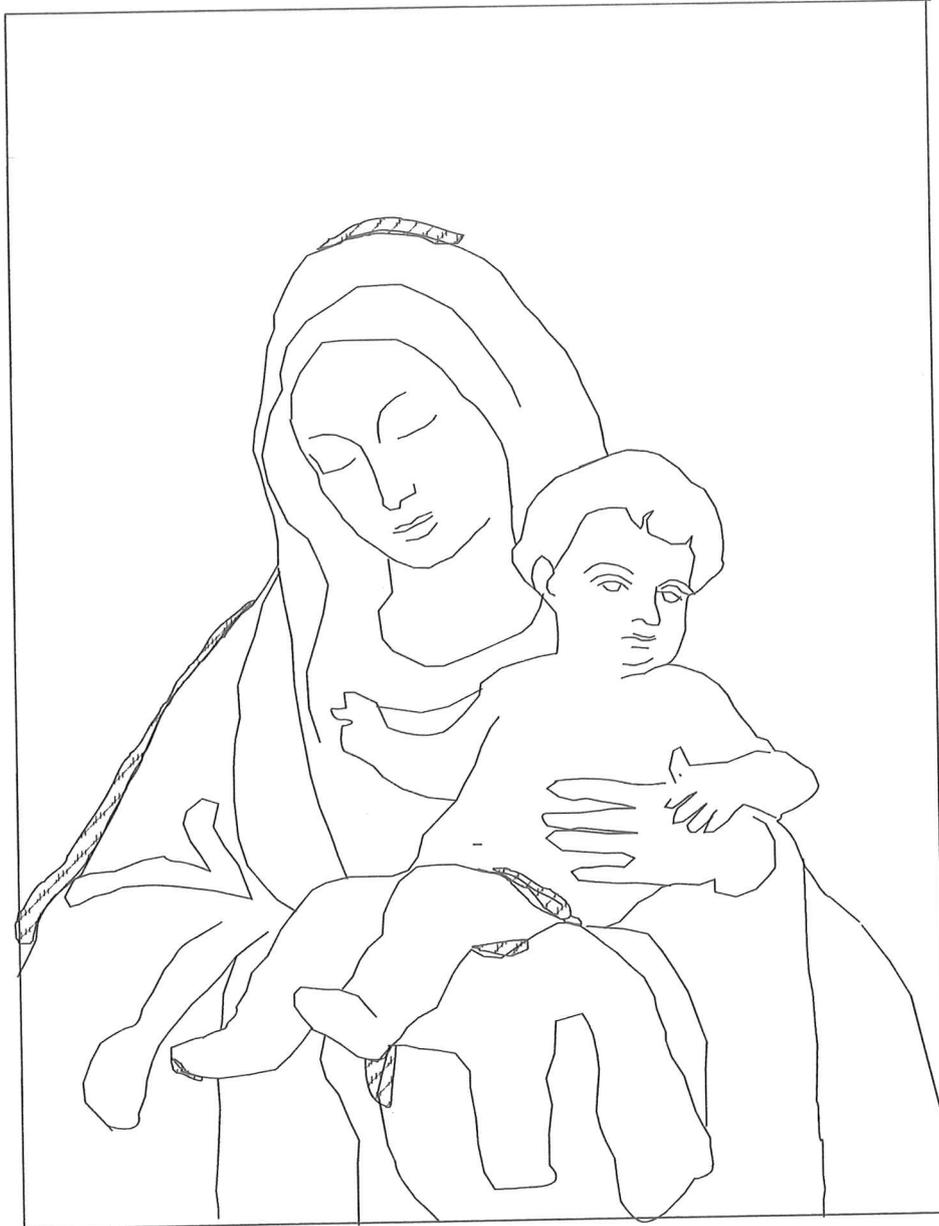
ALTERACIONES Y DETERIOROS DE LA CAPA PICTÓRICA Y PREPARACIÓN

Estucos

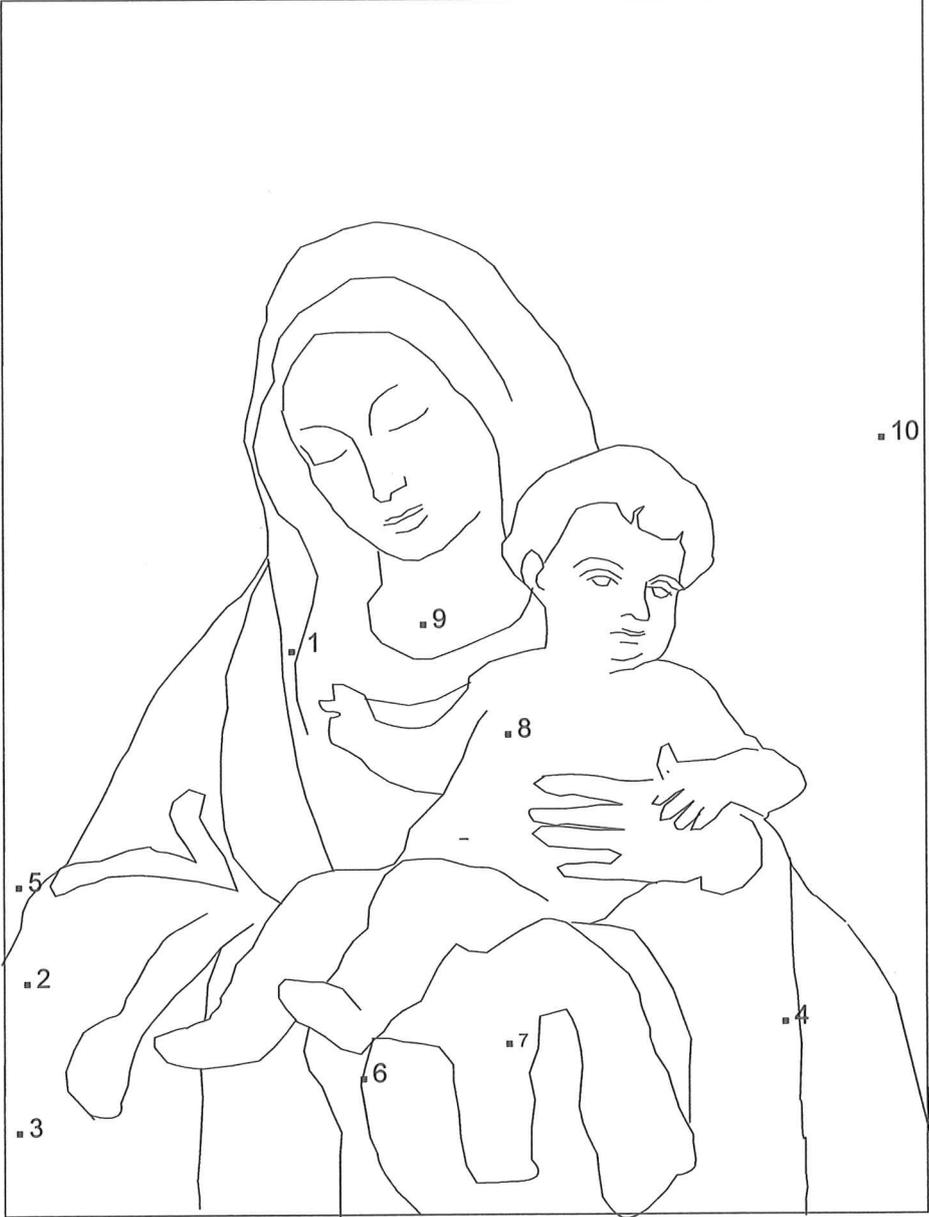
GRÁFICO N° 13

Repintes ligeros

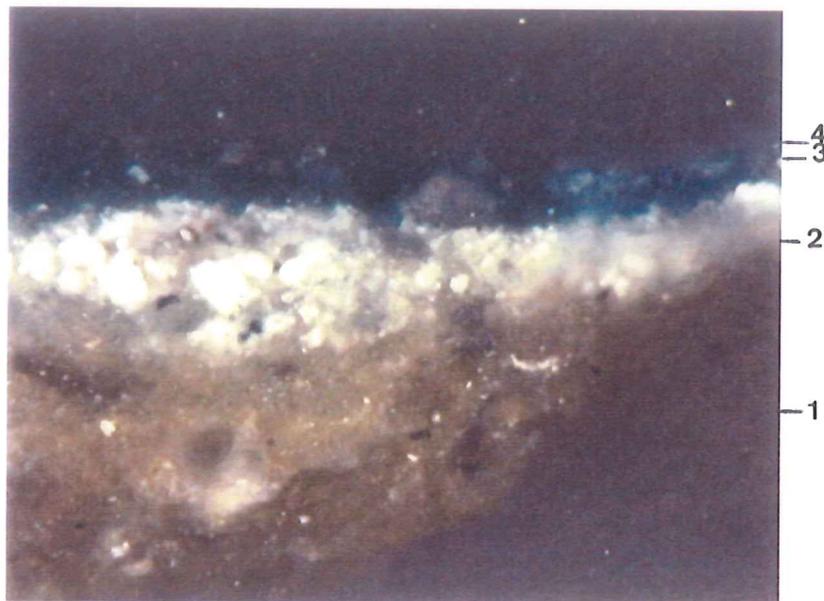
Muestra: VB-4

- 1) Capa de imprimación parda compuesta por tierras y calcita. Tiene un espesor superior a 150 μm .
- 2) Capa de color blanquecino compuesta por blanco de plomo y cantidades mínimas de carbón y posiblemente ultramar. Su espesor oscila entre 50 y 65 μm .
- 3) Capa de color azul compuesta por azul de ultramar mezclado con una pequeña cantidad de blanco de plomo. Su espesor oscila entre 15 y 20 μm .
- 4) Capa pardusca de naturaleza orgánica. Tiene un espesor inferior a 5 μm .

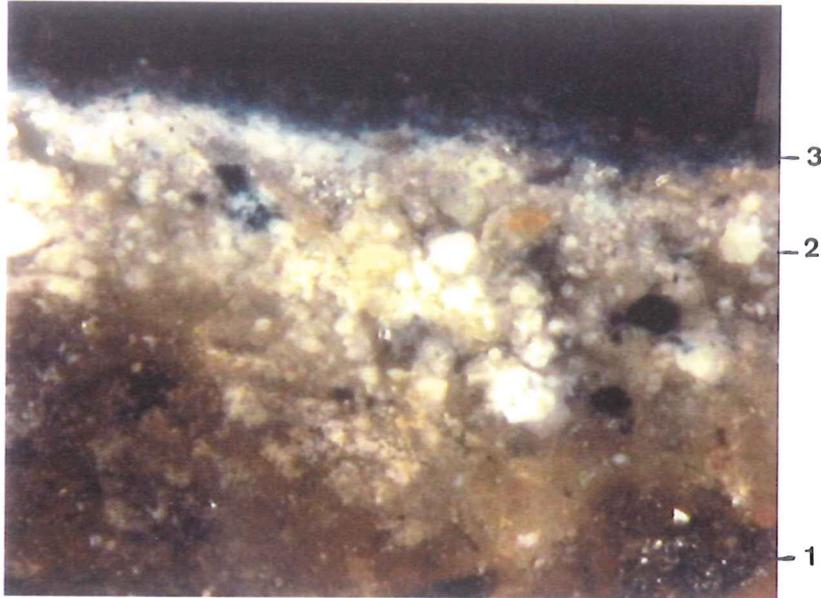
Muestra: VB-5

- 1) Capa de imprimación parda compuesta por tierras y calcita. Tiene un espesor superior a 225 μm .
- 2) Capa de color blanquecino compuesta por blanco de plomo y cantidades mínimas de carbón y posiblemente ultramar. Su espesor oscila entre 45 y 65 μm .
- 3) Capa de color azul compuesta por azul de ultramar. Su espesor oscila entre 30 y 60 μm .
- 4) Capa pardusca de naturaleza orgánica. Tiene un espesor inferior a 5 μm .

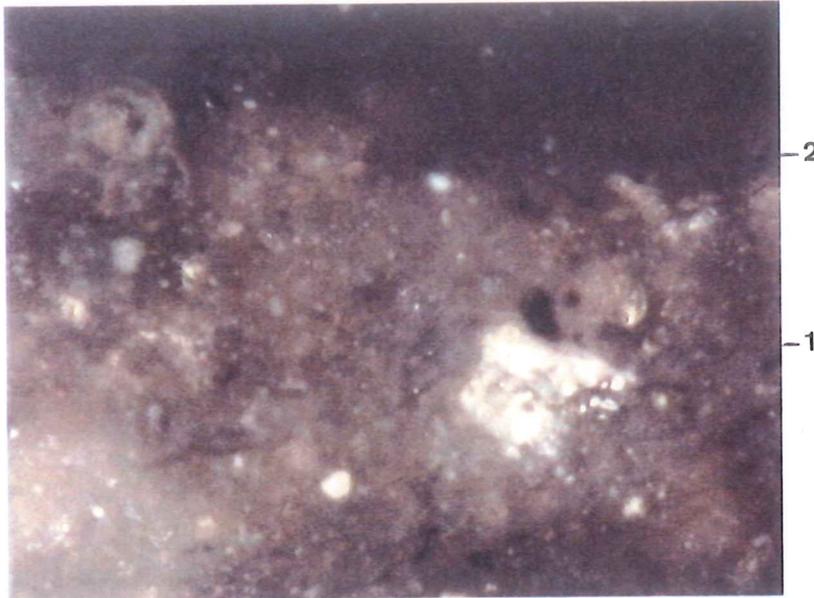
Muestra : VB-9

- 1) Capa de imprimación parda compuesta por tierras y calcita. Tiene un espesor superior a 150 μm .
- 2) Capa pardusca de naturaleza orgánica. Tiene un espesor inferior a 5 μm .
