INFORME DIAGNÓSTICO PRELIMINAR E  
INTERPRETACIÓN DE RESULTADOS ANALÍTICOS DE  
LAS OBRAS PICTÓRICAS, "LA ALEGORÍA DE LA  
INMACULADA CONCEPCIÓN" Y "LA ADORACIÓN DE  
LOS PASTORES", ÓLEOS SOBRE LIENZO DE ANTONIO  
MOHEDADO, S. XVII. IGLESIA DE SAN JUAN.  
ANTEQUERA. MÁLAGA.

Marzo, 2002

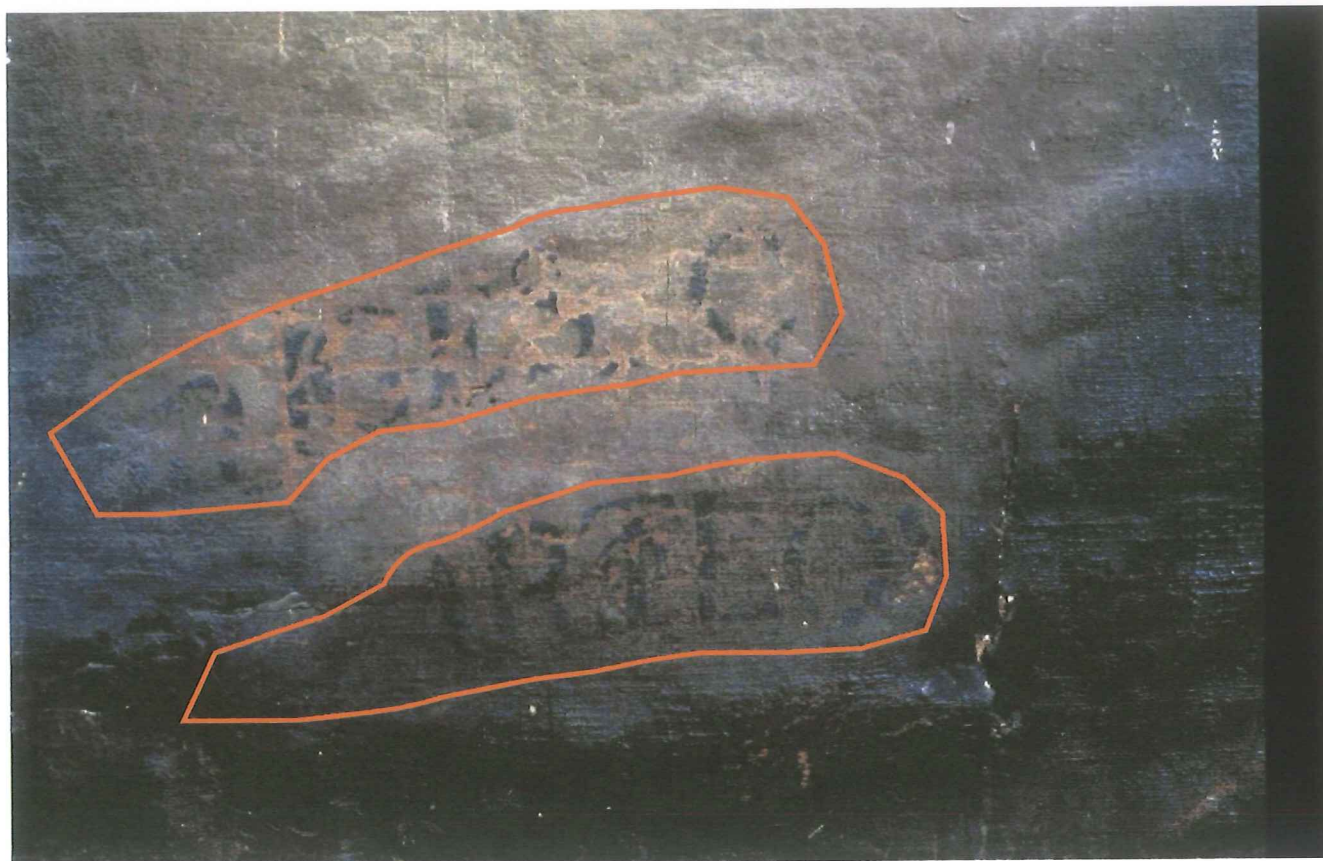
Zonas sin estucar repintadas

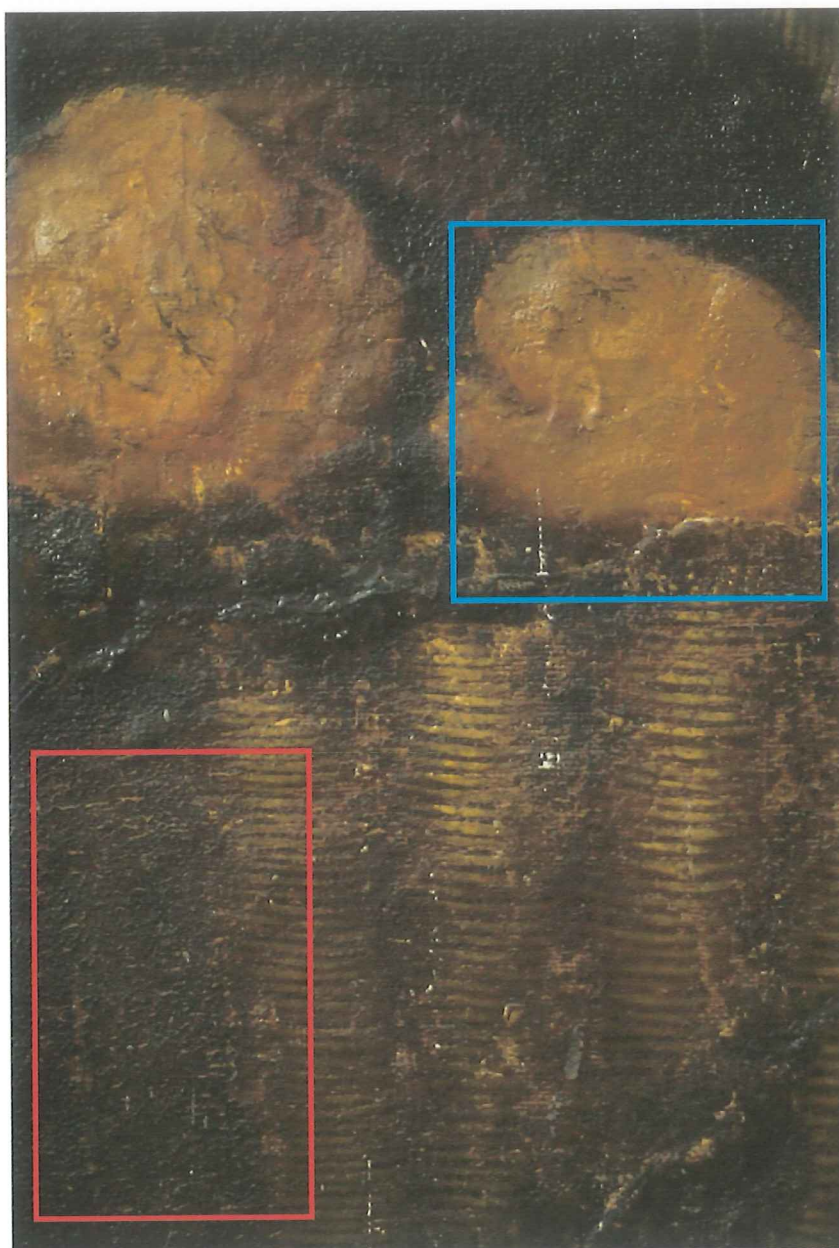
En esta obra el deterioro más graves son las quemaduras ocasionadas por la actuación sobre la superficie de la pintura de las altas temperaturas producidas por la cercanía de gran cantidad de velas. (Gráfico nº16 y 17).

Repintes y ampollas de quemaduras

Esta obra presenta zonas muy amplias quemadas por la acción de cientos de velas depositadas como ofrendas por los feligreses a los pies del cuadro. La acción de la alta temperatura producida año tras año durante mucho tiempo a provocado daños irreversibles que han intentado arreglar en muchas ocasiones con sucesivos estucos, repintes y barnizados que a su vez han seguido quemándose y alterándose, presentando en algunas zonas aspecto carbonizado.

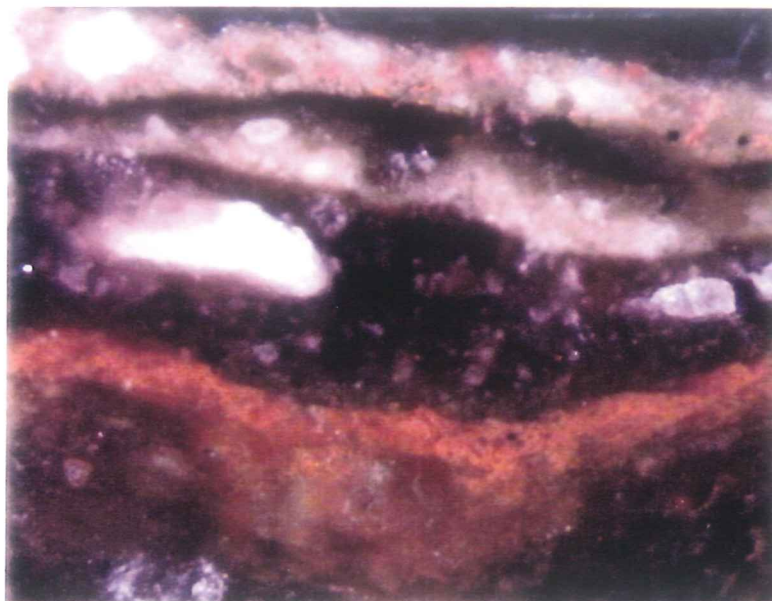
**Muestra:** AIM-4

- 1) Capa de preparación blanquecina compuesta por sulfato cálcico y cola animal. Tiene un espesor superior a 125  $\mu$ .
- 2) Capa de color rojizo compuesta por tierra roja y blanco de plomo. Su espesor oscila entre 65 y 75  $\mu$ .
- 3) Capa de color rojo compuesta por bermellón y laca roja. Su espesor oscila entre 40 y 60  $\mu$ .
- 4) Capa oscura compuesta por sulfato cálcico y compuestos de naturaleza orgánica. Su espesor oscila entre 0 y 20  $\mu$ .
- 5) Capa de color rojizo compuesta por bermellón. Su espesor oscila entre 5 y 10  $\mu$ .
